**UNIVERSIDAD TECNOLÓGICA  
INDOAMÉRICA**

MANUAL PARA LA CONSERVACIÓN DE LOS MOLINOS DE AGUA COMO PARTE DEL PATRIMONIO INMUEBLE DEL CANTÓN GUARANDA, EN LA PROVINCIA DE BOLÍVAR.

Trabajo de titulación previo a la obtención del título de Arquitecto Urbanista

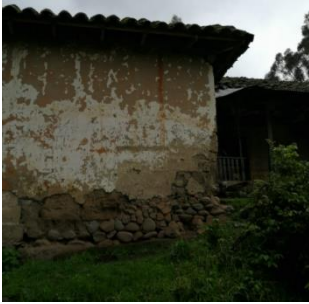
Pérdida del revestimiento en fachada

Mantenimiento deficiente o nulo

Reforzar los elementos de muros y colocar revestimiento apropiados al sistema constructivo.

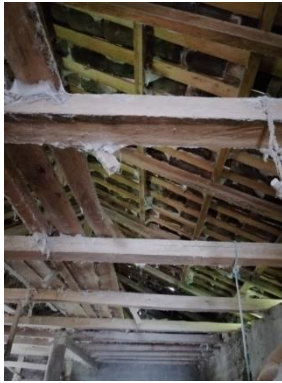
Perdida de elementos estructurales en cubierta

Deterioro por el paso del tiempo, incidencias climáticas y desconocimiento de los propietarios.

Controlar e inventariar los elementos tradicionales perdidos y restituirlos.

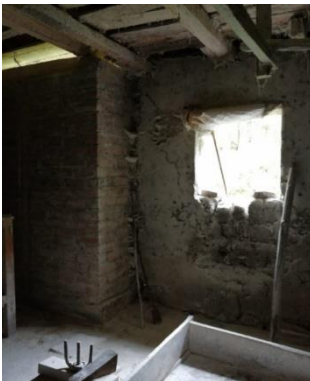
Pérdida y deterioro parcial del muro de piedra.

Deterioro por el paso del tiempo, impactos en la ventana y desconocimiento de los propietarios.

Restituir los elementos perdidos, brindar seguimiento al mantenimiento.

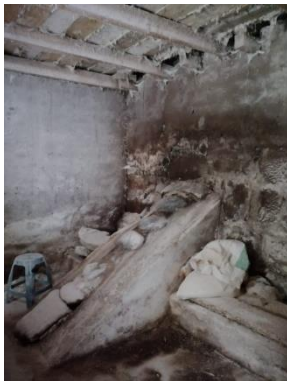
Humedad en los muros que soportan los canales de agua.

Filtraciones por el paso del agua y deficiente mantenimiento.

Limpieza, y revestimiento adecuados para soportar el paso del agua.

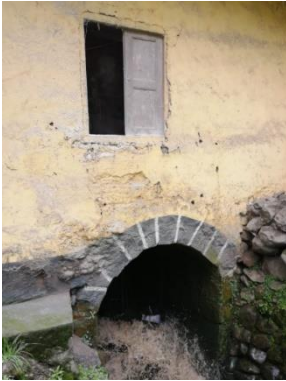
Perdida de revestimiento

Humedad ocasionada por el paso del agua en los arcos.

Aplicar revestimiento en las zonas afectadas, buscar mantenimiento periódico.

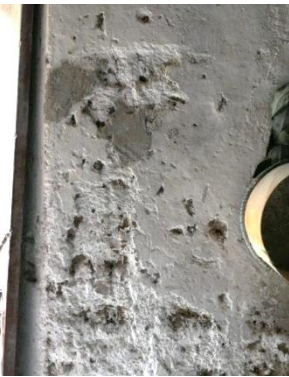
Pérdida del revestimiento muro interno

Deterioro por el paso del tiempo, inapropiado mantenimiento de propietarios.

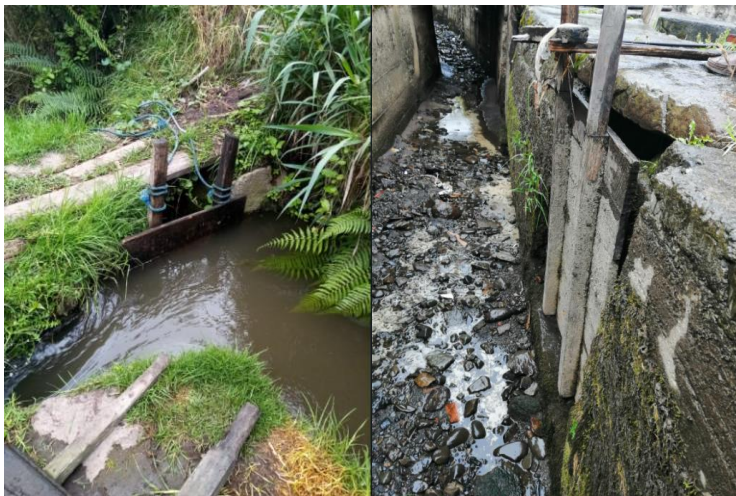
*Cubo de recolección de agua y su compuerta de madera*

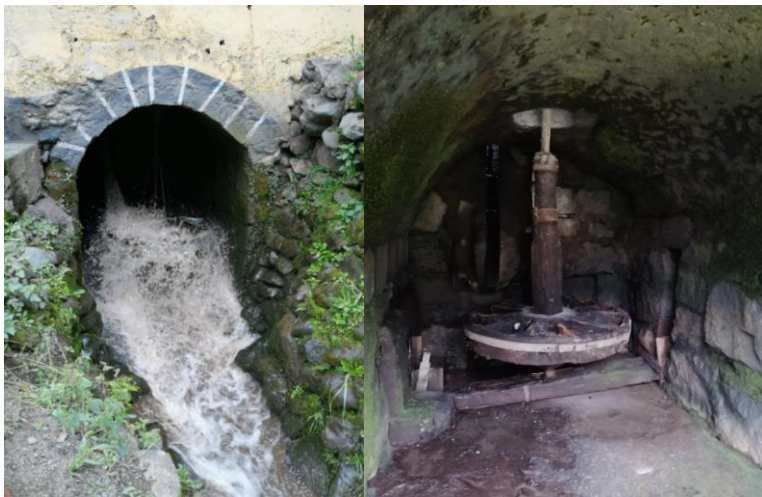
*Cárcavo y rueda de madera en funcionamiento*

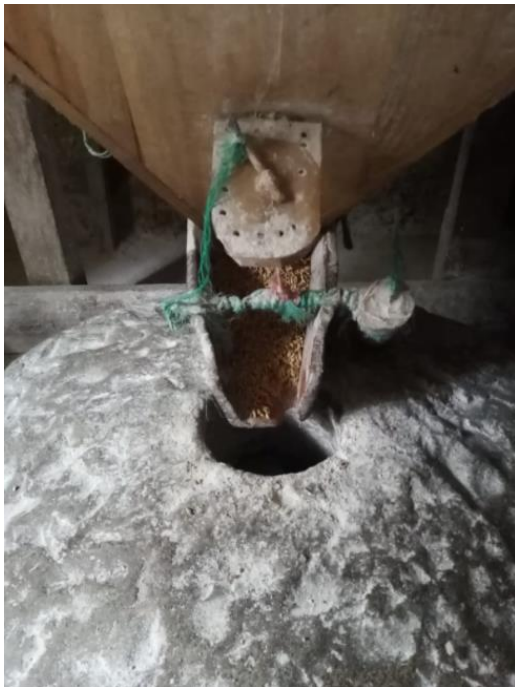
*Recorrido del grano desde la Tolva dentro de las moleras (Santa Fe)*

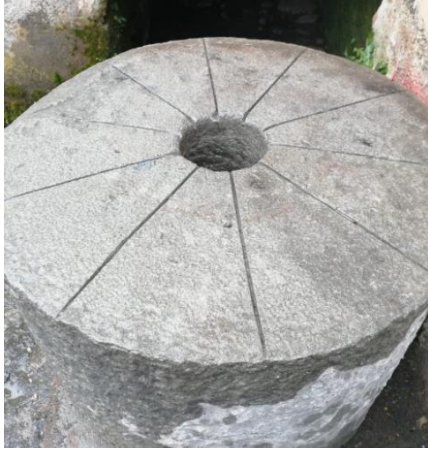
**Figura 34**

*Piedra Solera superior (Guaranda)*

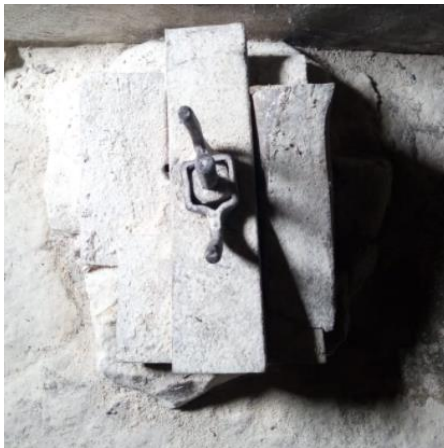
*Manivela reguladora de piedras moledoras (Guaranda)*

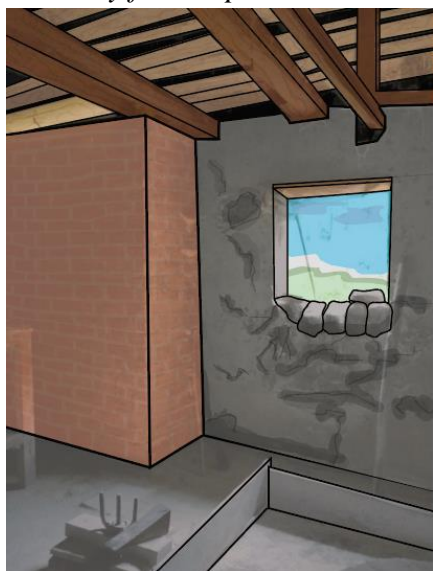
*Grietas y fisuras presentes en muro.*

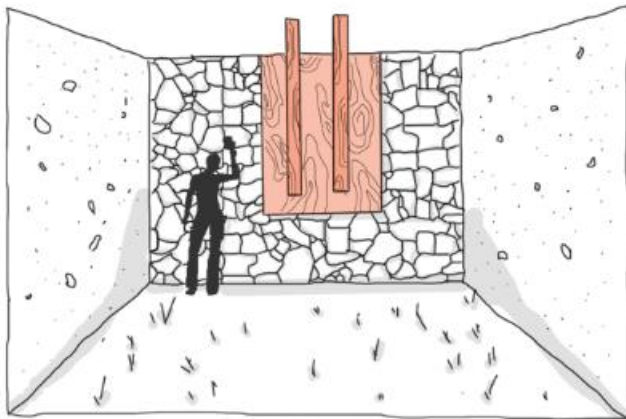
**Figura 39**  
*Mantenimiento y limpieza del cubo*

LIMPIEZA USANDO  
CEPILLO CERDAS  
**GRUESAS Y**  
JABÓN NEUTRO

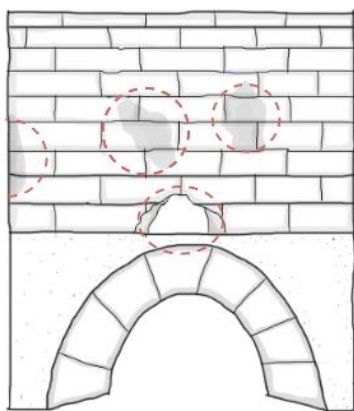
**Figura 45**  
*Limpieza del revestimiento y fachada*

LIMPIAR Y SELLAR  
EL REVESTIMIENTO  
USANDO  
**HIDROFUGANTES**
