UNIVERSIDAD TECNOLÓGICA INDOAMÉRICA

“ DISEÑO ARQUITECTONICO PARA LAS INSTITUCIONES EDUCATIVAS UNIDOCENTES Y PLURIDOCENTES DE LOS CANTONES COLTA Y GUAMOTE DE LA PROVINCIA DE CHIMBORAZO”.

Trabajo de titulación previo a la obtención del título de Arquitecta Urbanista

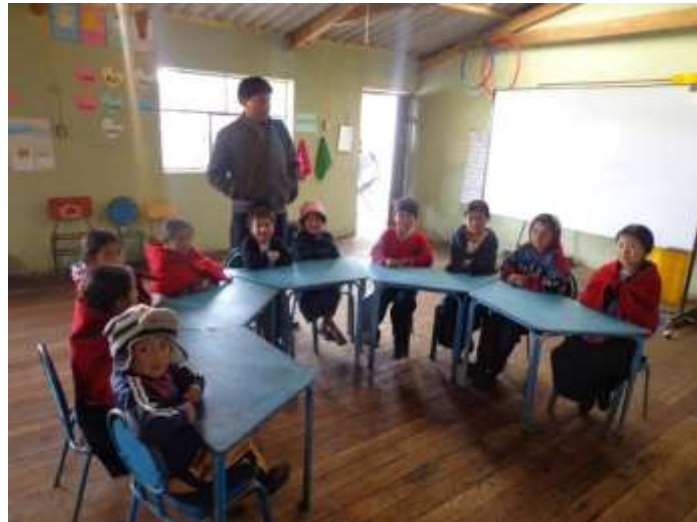
- Ventanas: abatibles con marco metálico o de madera.
- Instalaciones Eléctricas: Vistas, generalmente deterioradas.
- Instalaciones Sanitarias.
- Recreación: Construcciones empíricas.

Gráfico N°3. Fotografía de aula de clases de la escuela “José Manuel Naula”

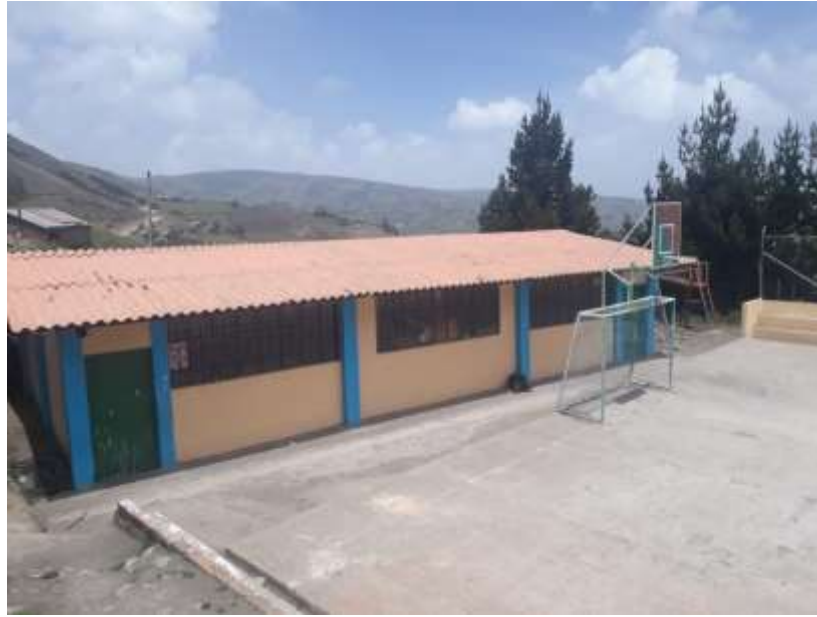
Gráfico N°4. Bloque de aulas de escuela “Dra. Francisca Paguay”

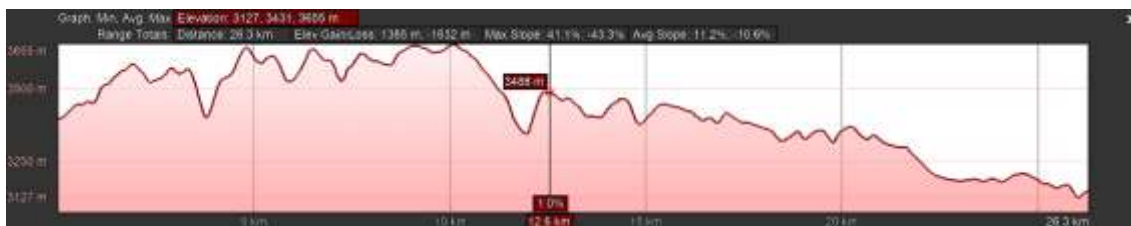
Gráfico N°13. Corte longitudinal en el área de estudio

En el Corte A-A y B-B se puede notar que la altura máxima encontrada dentro del área de estudio alcanza los 4102 m.s.n.m. y la altura m.s.n.m. más baja corresponde a los 3517 m.

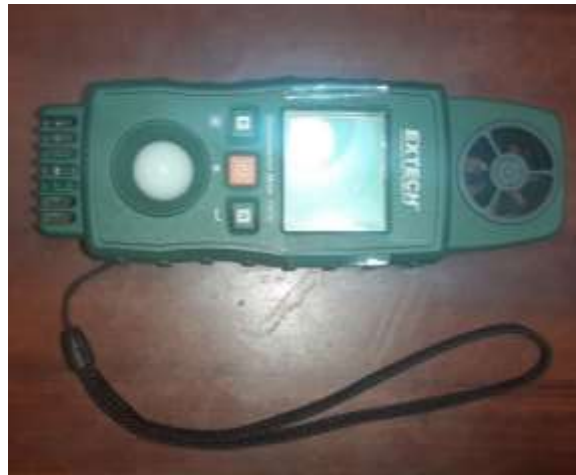
Los instrumentos utilizados para la obtención de datos mediante mediciones fueron un medidor ambiental multifunción que tiene integrado un termómetro, luxómetro e higrómetro; y un sonómetro.

Gráfico N°16. Medidor Ambiental Multifunción

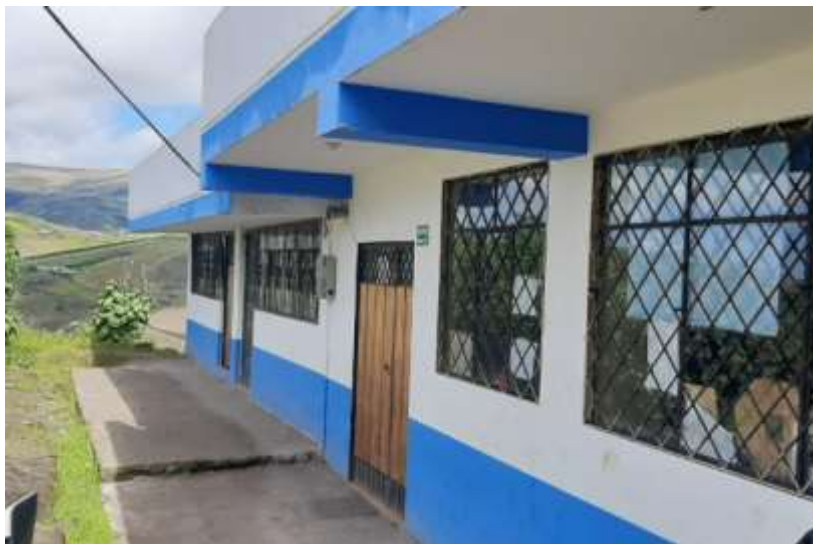
Gráfico N°19. Fotografía de la fachada principal de la escuela “Miguel Alcocer”

Estado Físico exterior Actual. De acuerdo a las fichas de observación que corresponden a los anexos de las 5 escuelas elegidas como grupo objetivo, se puede denotar que su estado físico es aceptable, ya que presentan cierto manteniendo en fachada, como corrección de cuarteamientos en pintura y cambios de cubiertas de chapa metálica y fibrocemento, además de colocación de cielo raso en muy escasas aulas; esto se ve como parte de la inversión ya mencionada de 297.842,16 dólares para remodelaciones y mantenimiento dados por el ministerio de educación en el año 2019.

Por otro lado, se debe mencionar que aunque exteriormente se presenten fachadas en condiciones aceptables, no se puede decir lo mismo de su configuración como espacio, es decir, lo presentan dimensiones mínimas ni criterios de accesibilidad.

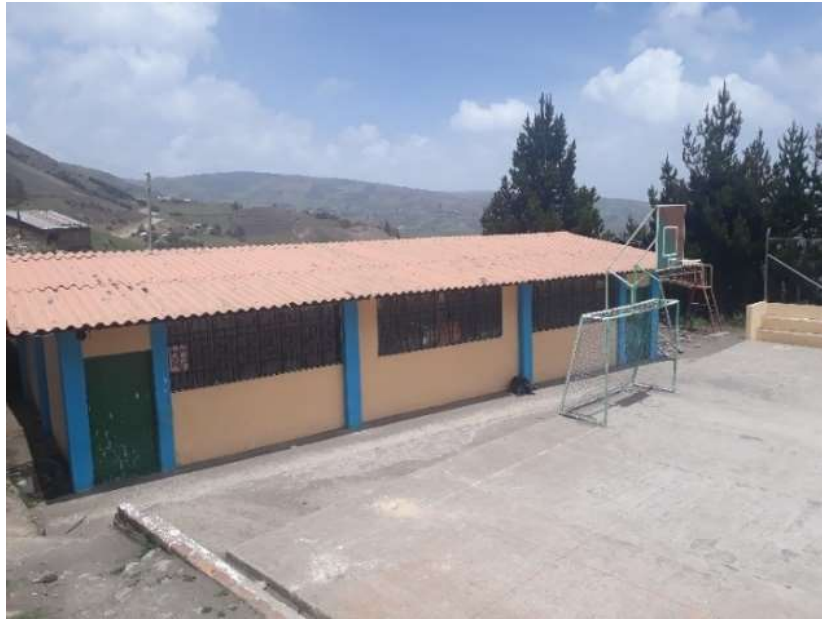
1. Estructura de hormigón armado con losas y pisos fundidos, aunque algunos presentan cubiertas inclinadas.

Gráfico N°20. Ejemplo de estructura de hormigón armado con cubierta inclinada en la Unidad Educativa “Doctora Francisca Paguay”

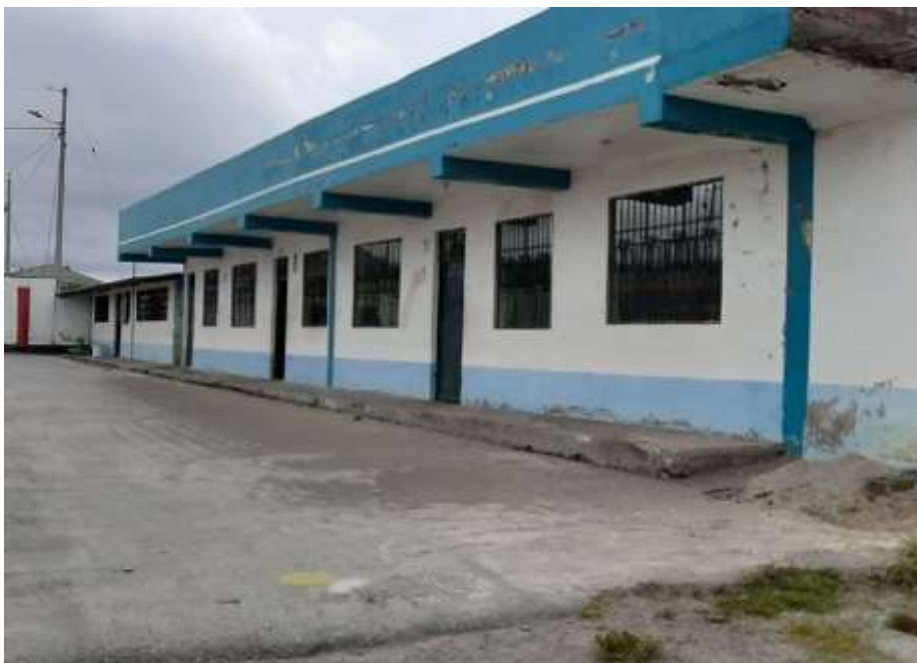
Gráfico N°21. Ejemplo de estructura de hormigón armado con losa armada en la Unidad Educativa “Fernando Daquilema”

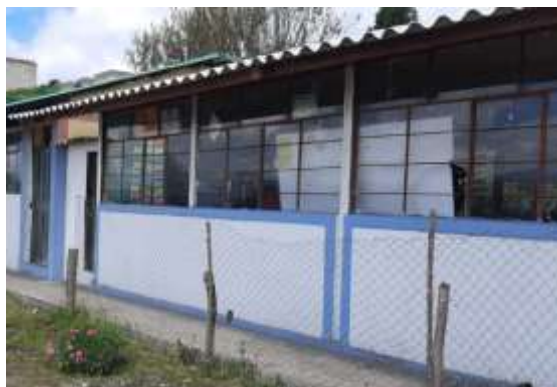
Gráfico N°22. Ejemplo de aula con metálica en columnas y cubierta con planchas de fibrocemento en escuela “Miguel Lasso Guzñay”

2. Estructura de perfiles estructurales tipo “G” de 10x5mm con 3mm de espesor, soldados entre sí y anclados en cimientos de hormigón armado; pueden presentar cubiertas con estructura metálica conformada por los mismos perfiles, pero con planchas sobrepuestas de fibrocemento o chapa metálica galvanizada.

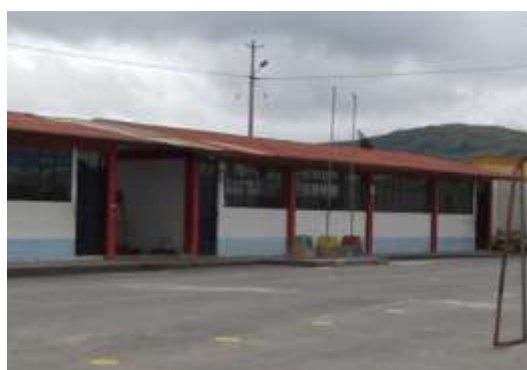
Gráfico N°23. Ejemplo de bloque de aulas con mamposterías de ladrillo enlucido en la Unidad Educativa “Fernando Daquilema”

Muros. El material predominante de estas instituciones es el ladrillo macizo de arcilla cocida, de 13 grados de espesor, que alcanza 15 centímetros implementado en la pared gracias a su enlucido, empastado y pintado de grosor 1cm del lado interno y 1cm adicional del lado externo del espacio.

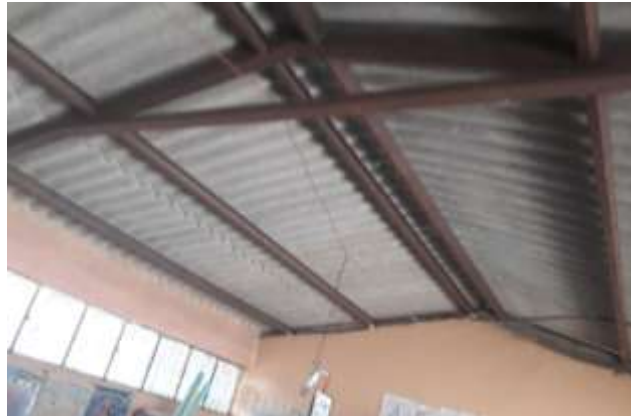
Cubiertas. Mayoritariamente estas instituciones presentan cubiertas inclinadas, con estructura metálica de perfilería en “G” soldada, sobrepuesta sobre esta, planchas de fibrocemento o chapa metálica ; sin embargo, de encontró que solo el Centro Educativo Intercultural Bilingüe “Galte Yaguachi” empleaba planchas traslucidas de policarbonato fino ondulado en un 30% de la superficie de cubierta por aula. Para la fijación de la planchas o placas mencionadas de emplearon los métodos de fijación por gancho, tuerca y capuchón para la facilidad de desmonte en caso de necesitar la reposición de alguna sección dañada.

Gráfico N°24. Ejemplo de estructura metálica con perfil tipo “G” para cubierta en el Centro Educativo Intercultural Bilingüe “Galte Yaguachi”

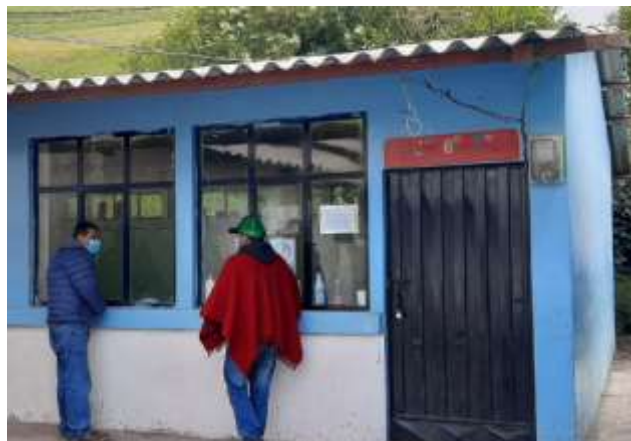
Puertas. Estos elementos se encuentran conformados mayoritariamente, tanto el marco como el cuerpo, del metal acero, por lo cual se concluye que es un material ineficiente en cuanto al aislamiento térmico según la Norma Nacional de Eficiencia Energética. Estas puertas son abatibles, y se abren hacia dentro.

Gráfico N°25. Ejemplo de puerta metálica en la escuela “Antonio José de Sucre”

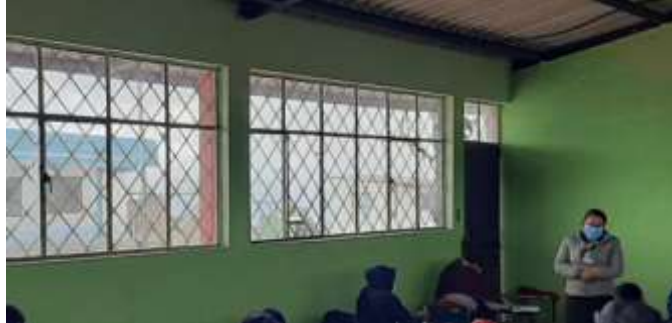
Gráfico N°26. Ejemplo de ventanas en escuela “Fernando Daquilema”

Ventanas. Los materiales predominantes para ventanas son platinas de acero soldadas y pintadas con vidrio simple de 3mm de espesor; fijado con masilla. Estos elementos son fijos y abatibles ya que se abren hacia fuera en aquellas aulas que no poseen protecciones de ventana, y hacia dentro en las que sí.

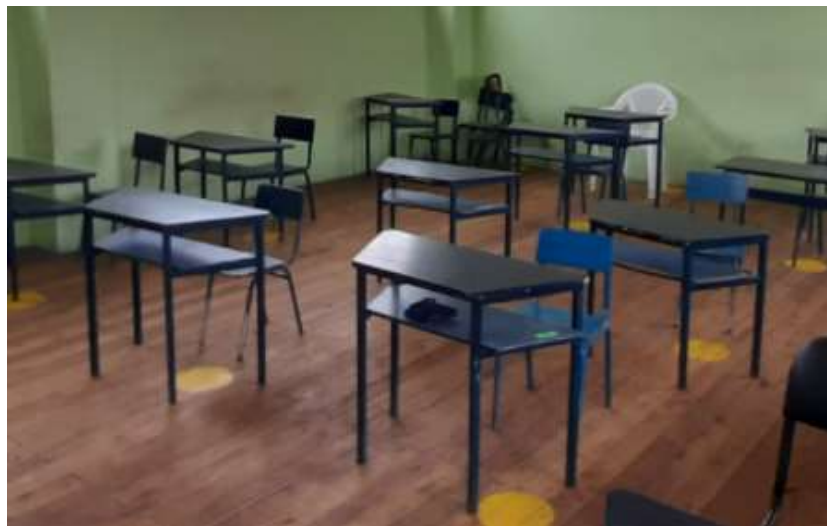
Pisos. En la mayor parte de aulas a las que se pudo ingresar, se pudo constatar que poseen piso entablado sin ningún tratamiento de lacado o sellado. De manera secundaria, si encuentran pisos de baldosa que, están en al menos un aula por escuela.

Gráfico N°27. Piso entablado lacado en escuela “Fernando Daquilema”

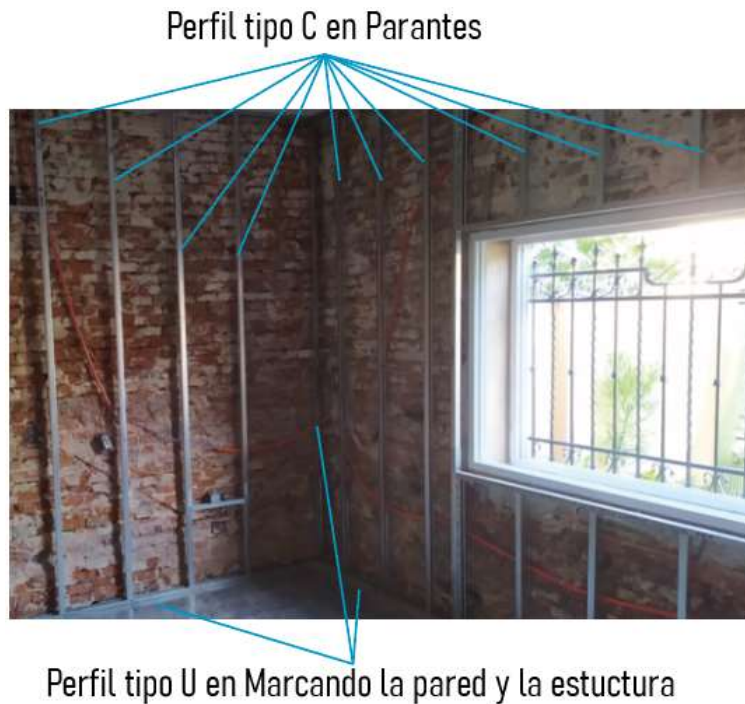
Gráfico N°49. Gráfico referencial de marcos con parantes sobre mamposterías.

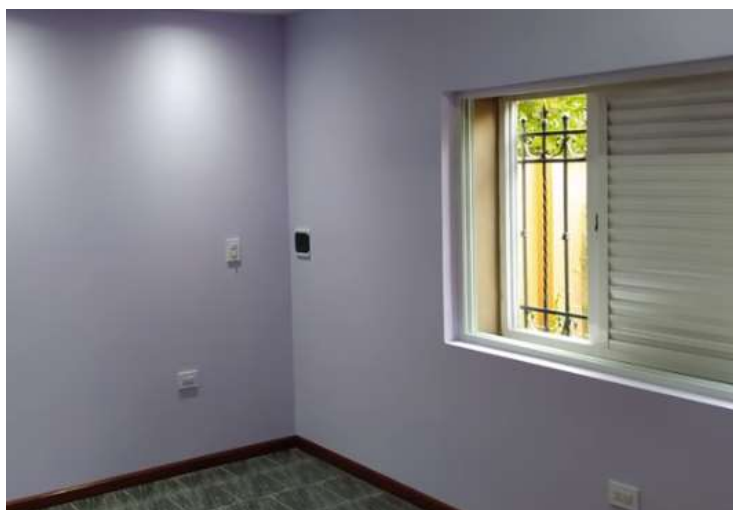
- Finalmente debe empastarse toda la pared resultante con empaste de interiores con un espesor mínimo de 3mm. y pintarse con colores preferentemente claros en tonos pasteles para evitar distracciones.

Gráfico N°44. Gráfico referencia de muro con lana de roca a su interior, con placas de yeso empastado y pintado.

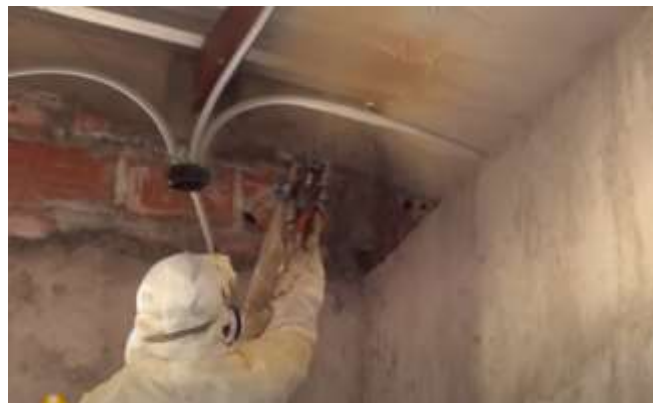
-Se debe aplicar la espuma de poliuretano expandido con pistola, cubriendo la chapa metálica o placa de fibrocemento y la estructura metálica que esté en contacto directamente con la cubierta; alcanzando un grosor total mínimo óptimo de 3cm.

Figura N°45. Referencia de colocación de espuma de poliuretano

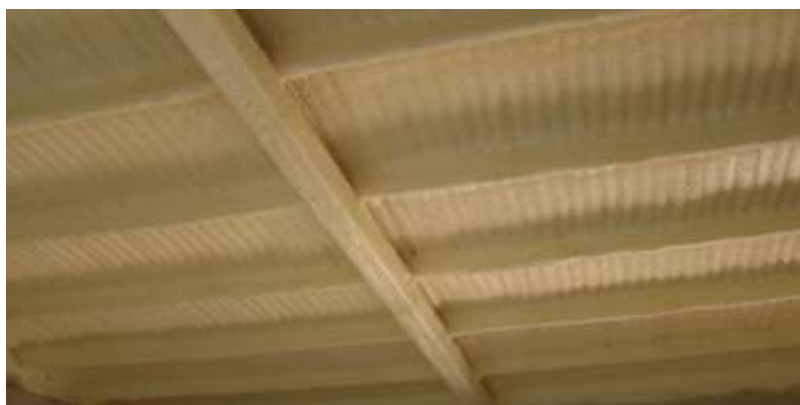
-El acabado final simula una membrana aislante adherida fijamente a la cubierta que además puede sellar entradas de aire encontradas en los espacios entre la estructura metálica de las envolventes y los canales de las planchas metálicas y de fibrocemento.

Figura N°46. Referente de acabado final del recubrimiento de poliuretano sobre cubierta preexistente.

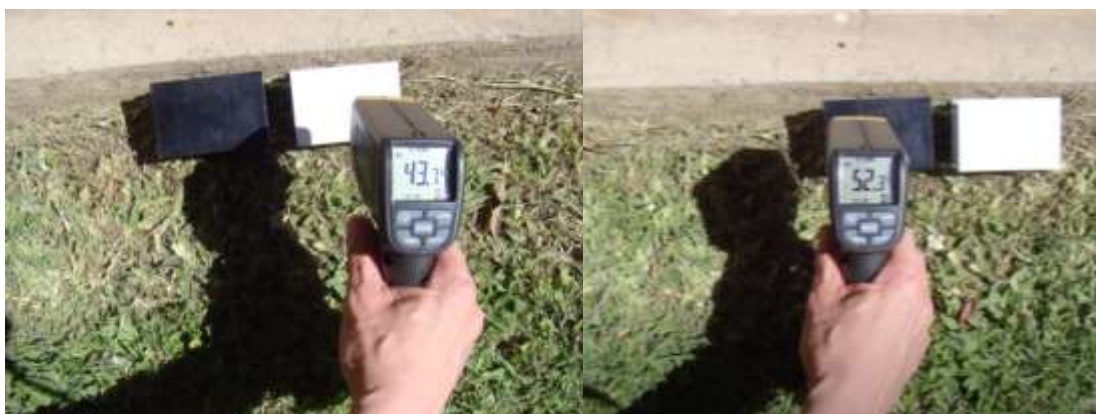
Tomando dos piezas metálicas de similares dimensiones y tamaños, las pintas de colores distintos, la una de negro y la otra de blanco, al cabo de treinta minutos regresa y mide sus temperaturas con un termómetro de superficies.

Figura N°47. Medición con termómetro de superficies sobre piezas metálicas de distinto color.

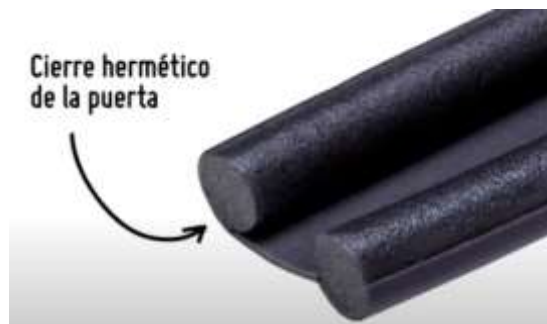
- puertas no deberán contar con ningún tipo de elemento adicional estructural, sobrepuesto o interno que afecte a las propiedades de aislamiento térmico del elemento, como, por ejemplo: vanos acristalados, ventoleras, o respiraderos.
- El marco y la puerta deben poseer un barnizado, lacado o pintado a manera de protección a las inclemencias del clima.
- La distancia máxima de separación entre la puerta y el piso debe ser de 1cm. Y para evitar la fuga de calor por esa abertura, debe instalarse tapones adhesivos o removibles.

Gráfico N°48. Referente de tapón de térmico para el espacio entre la puerta y el piso

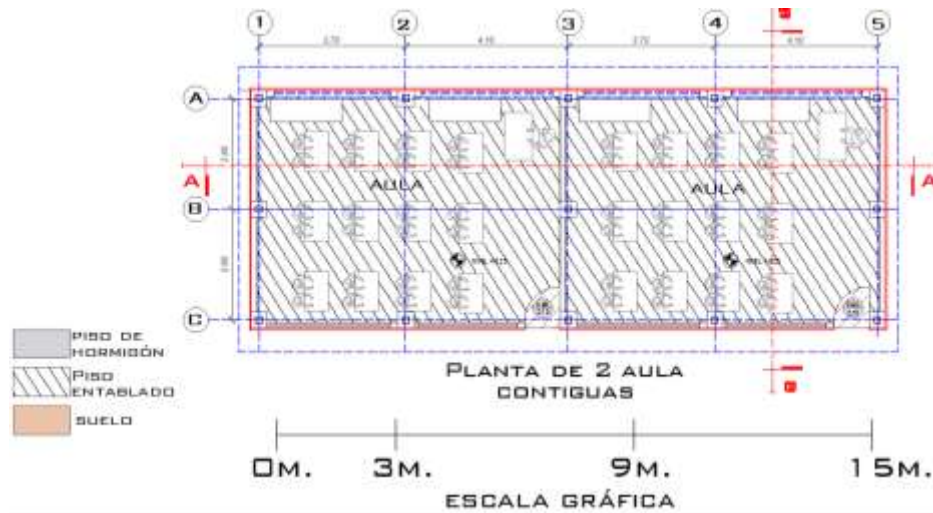
Gráfico N°52. Planta de bloque de aulas seleccionado de escuela “Otto Arosemena Gómez”

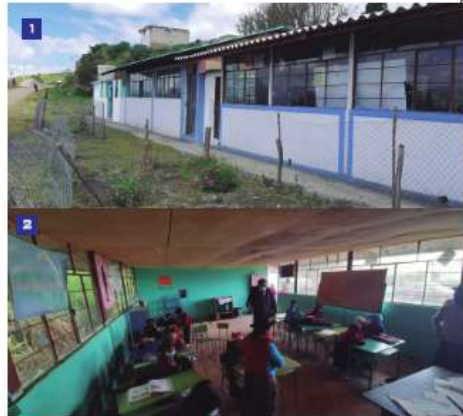
Bloque de 2 aulas y una bodega intermedia, con servicios sanitarios al costado, estructura metálica, con mampostería de ladrillo enlucido, puerta y ventanas de estructura metálica, y cubiertas de fibrocemento. Interior con piso entablado, tumbado con placas de madera. Asistencia del alumnado con uniforme, a demás del uso de gorros, sombreros, chálinas y champas.

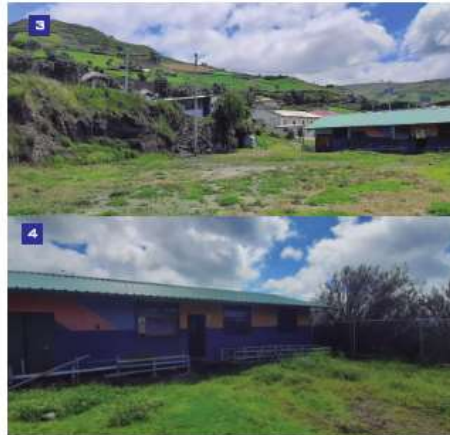
Cancha deportiva sin mantenimiento, no presenta cerramiento, bloque administrativo con área de cocina, anteriormente usado como centro de desarrollo infantil, hecho de estructura y losa de hormigón armado, con mamposterías de ladrillo, cubiertas de chapa metálica, puertas y ventanas con estructura metálica.

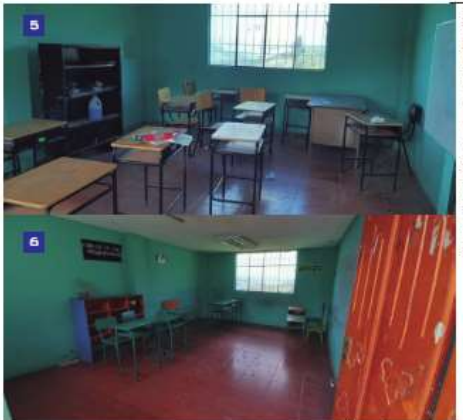
Bloque de 2 aulas en planta alta, estructura y losa de hormigón armado, mampostería de ladrillo enlucido, mampostería de ladrillo enlucido, ventanas con estructura metálica, puertas de estructura metálica con paneles de madera, poseen además luz artificial, pisos de cerámica.

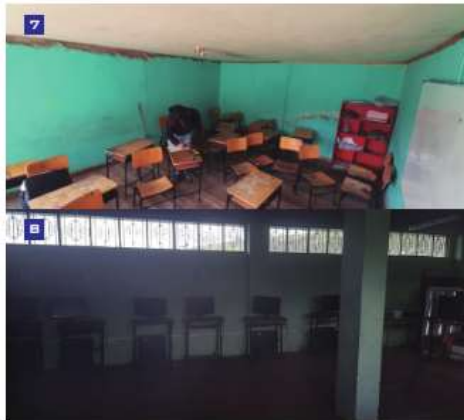
Aula de estructura de hormigón armado, mamposterías de ladrillo con cubierta de fibrocemento, tumbado con placas de yeso, puerta y ventana de estructura metálica, piso de entablado.

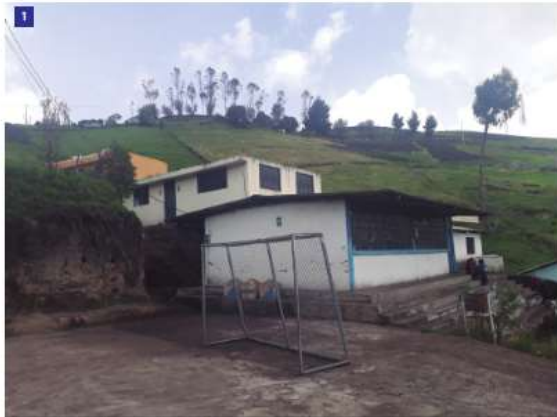
Bloques de aula de estructura metálica, mampostería de ladrillo, cubiertas de fibrocemento, sin tumbado. Dirección de estructura y losa de hormigón armado; ambas edificaciones con puertas y ventanas con marcos metálicos y mamposterías de ladrillo.

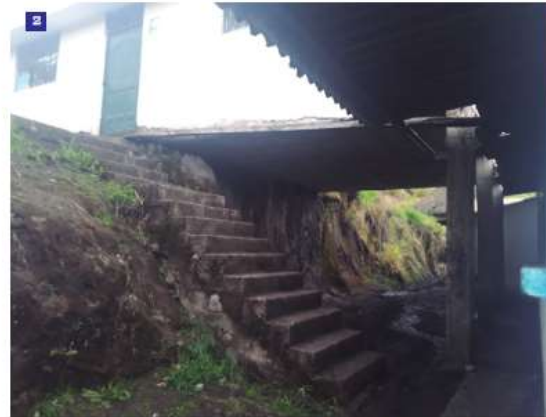
Gradas fundidas de conexión de planta baja hacia la dirección, se observa una estructura soportada por 2 columnas de 20x20cm, aparente carencia de vigas.

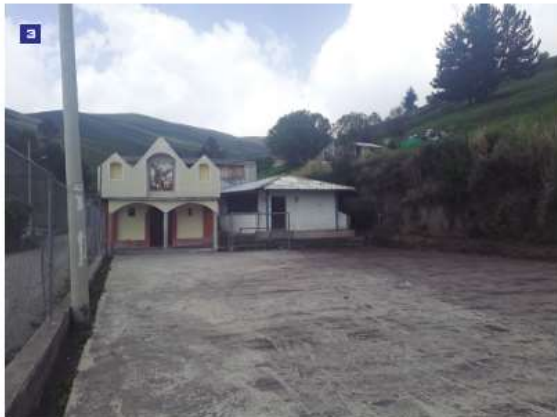
Cancha deportiva de cemento, aula hexagonal de estructura de hormigón armado, mamposterías de ladrillo, cubierta metálica, piso de entablado, puertas y ventanas de estructura metálica. Al lado izquierdo se encuentra una iglesia.

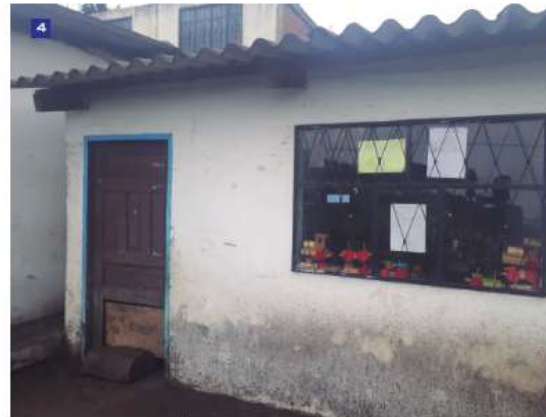
Aula de estructura de hormigón armado, mamposterías de ladrillo, puerta de madera, marcos de ventana de estructura metálica, cubierta de placas de fibrocemento, sin tumbado y piso de hormigón visto.

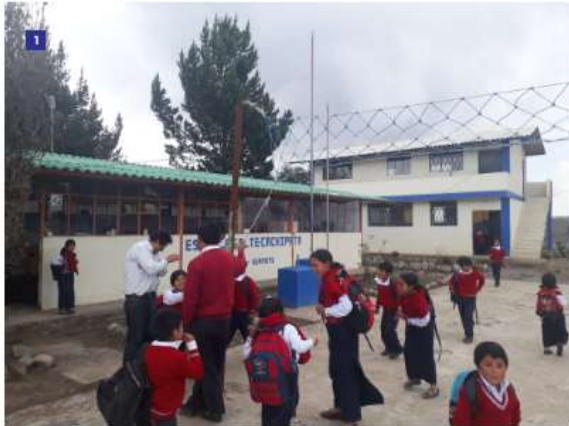
Aula de una planta, en estructura metálica y mampostería de ladrillos, cubierta de placas de fibrocemento, puerta y ventanas de estructura metálica. Bloque de 2 pisos de aulas de estructura y losa de hormigón armado, con cubiertas de fibrocemento; cancha de hormigón.

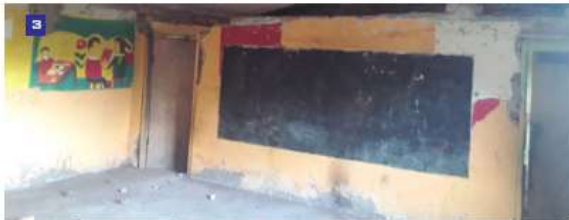
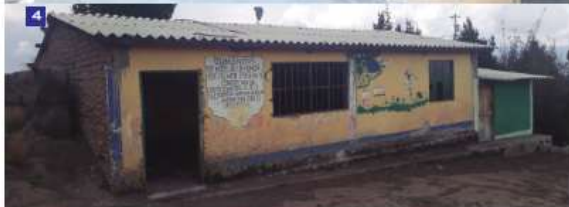
Aula más pequeña abandonada por malas condiciones, estructura de hormigón armado, mamposterías de ladrillo, cubierta de fibrocemento, sin puerta y protectores de ventana, piso de hormigón visto.

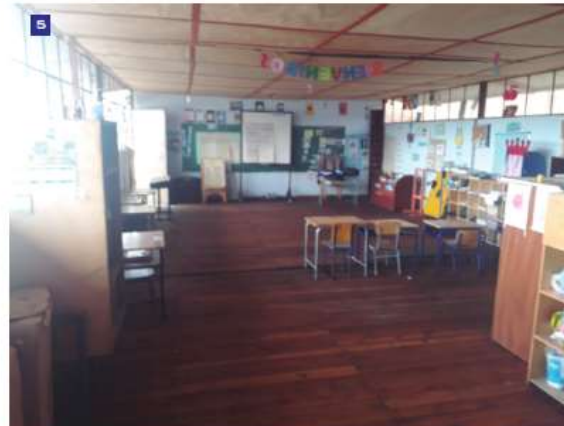
Interior de aula, con mamposterías de ladrillo, estructura metálica, cubierta de fibrocemento, tumbado de madera, piso de entablado, puerta y ventanas de estructura metálica.

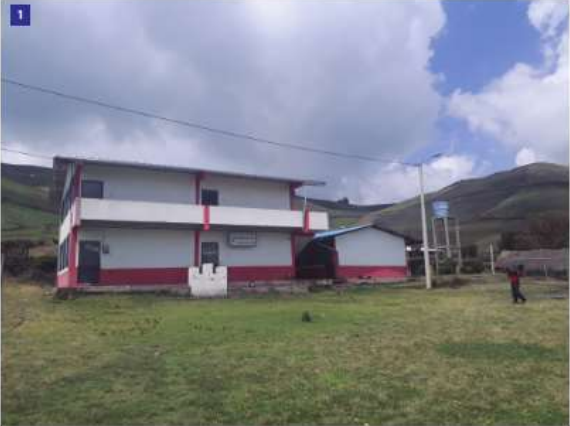
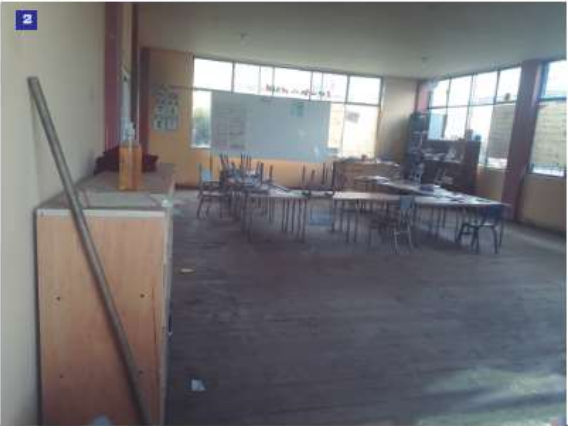
<p>Bloques de aulas de estructura de hormigón, losa en planta baja y cubiertas de de chapa metálica, y mampostería de ladrillo, piso de entablado, ventanas y puertas de estructura metálica. Al costado derecho está el bar y área de comedor, en estructura metálica y cubiertas de chapa metálica con pisos de baldosa. Cancha de césped con ligera pendiente.</p>		<p>COORDENADAS: X:742633.00 M E Y:9776145.00 M S</p> <p>ALTURA SOBRE EL NIVEL DEL MAR: 3783 M.S.N.M</p>	
		IMPLANTACIÓN:

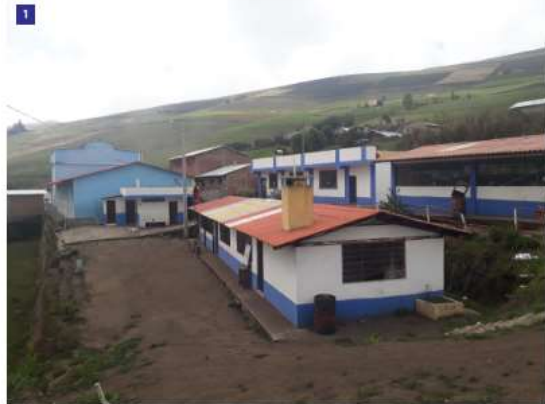
Se observan 2 bloques de hormigón armado, y uno de estructura metálica, mamposterías de ladrillo enlucido y pintado, pero solo 2 poseen cubiertas de fibrocemento, y el restante de losa armada. Se identificaron 4 aulas y una dirección. En la parte mas lejana se encuentran los servicios sanitarios.

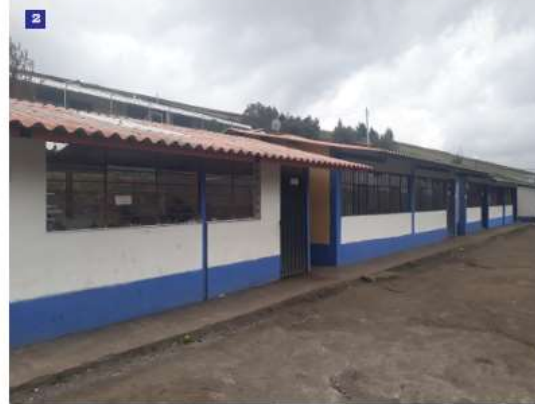
Se visualizan 3 Bloques de aulas, de mampostería de ladrillo cocido, 1 de estructura metálica y 2 de hormigón armado, con cubiertas de fibrocemento

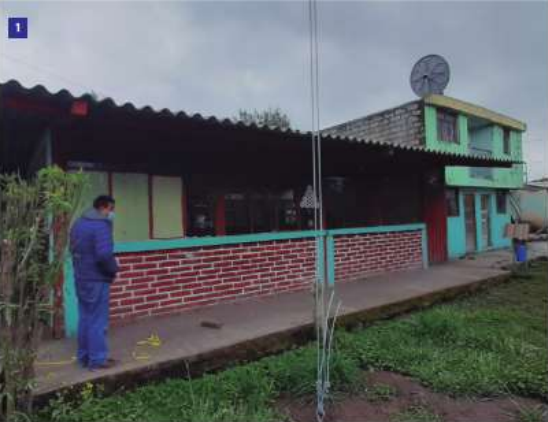
<p>1</p> <p>Bloque de una planta de un aula , con estructura metálica, mampostería de ladrillo, cubiertas de fibrocemento, ventanas y puerta de estructura metálica y acera de 1.50m de hormigón. En el lado derecho se ve un bloque de hormigón armado , de 2 plantas, la cual pertenece a la comunidad pero un cuarto se usa como dirección.</p>	<p>UBICACIÓN:</p>  	<p>COORDENADAS: X:747358.00 M E Y:9782618.00 M S</p> <p>ALTURA SOBRE EL NIVEL DEL MAR: 3785 M.S.N.M</p>									
				 	<p>2</p> <p>Bloque de una sola aula, de estructura de hormigón armado, con puerta de madera y ventanas de estructura metálica, posee cubiertas de placas de fibrocemento.</p>	<p>IMPLANTACIÓN:</p>  	<p>DESCRIPCIÓN:</p> <p>La Unidad Educativa “Otto Arosemena Gómez” posee de 1ero a 7mo de educación general básica, trabaja solo en jornada diurna, con un total de 27 alumnos y 2 profesores, el programa arquitectónico identificado comprende de 3 bloques con 4 aulas y un bloque con bar y bodega, jardines exteriores un cuarto de dirección y baños dentro de un bloque perteneciente a la comunidad que comparte predio con la institución. Se constató que posee servicio de agua potable y luz eléctrica, pero carecen de telefonía fija e internet, los baños solo poseen pozo séptico.</p> <p>La situación actual de la escuela es aceptable, aunque los materiales de cubiertas, puertas y ventanas afectan en la retención del calor dentro de los espacios, por lo cual las temperaturas internas se ven afectadas en días de bajas temperaturas externas.</p>

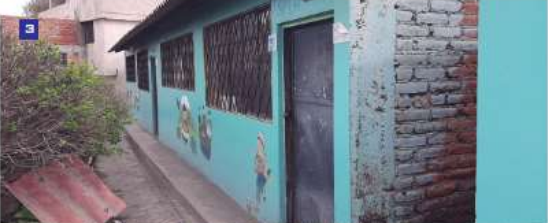
<p>3</p> <p>Bloque de 2 aulas de hormigón armado, mamposterías de ladrillo enlucido en su fachada principal, con puertas y ventanas de estructura metálica, con cubiertas de fibrocemento, interiormente posee pisos de madera y sin tumbado</p>	<p>5</p> <p>Bloque de hormigón armado con 2 cuartos, uno usado como bar y otro como bodega, frente a este bloque están jardines con caminerías de adoquín.</p>	<p>Proyecto de pre grado previo a la obtención del título de Arquitecto urbanista de la República del Ecuador</p> <p>Tema:</p> <p>Estudiante: Christian Eduardo Inga Torres</p> <p>Tutor: Arq. MSc. Luis Deliberio Llaccas Vicuña</p>

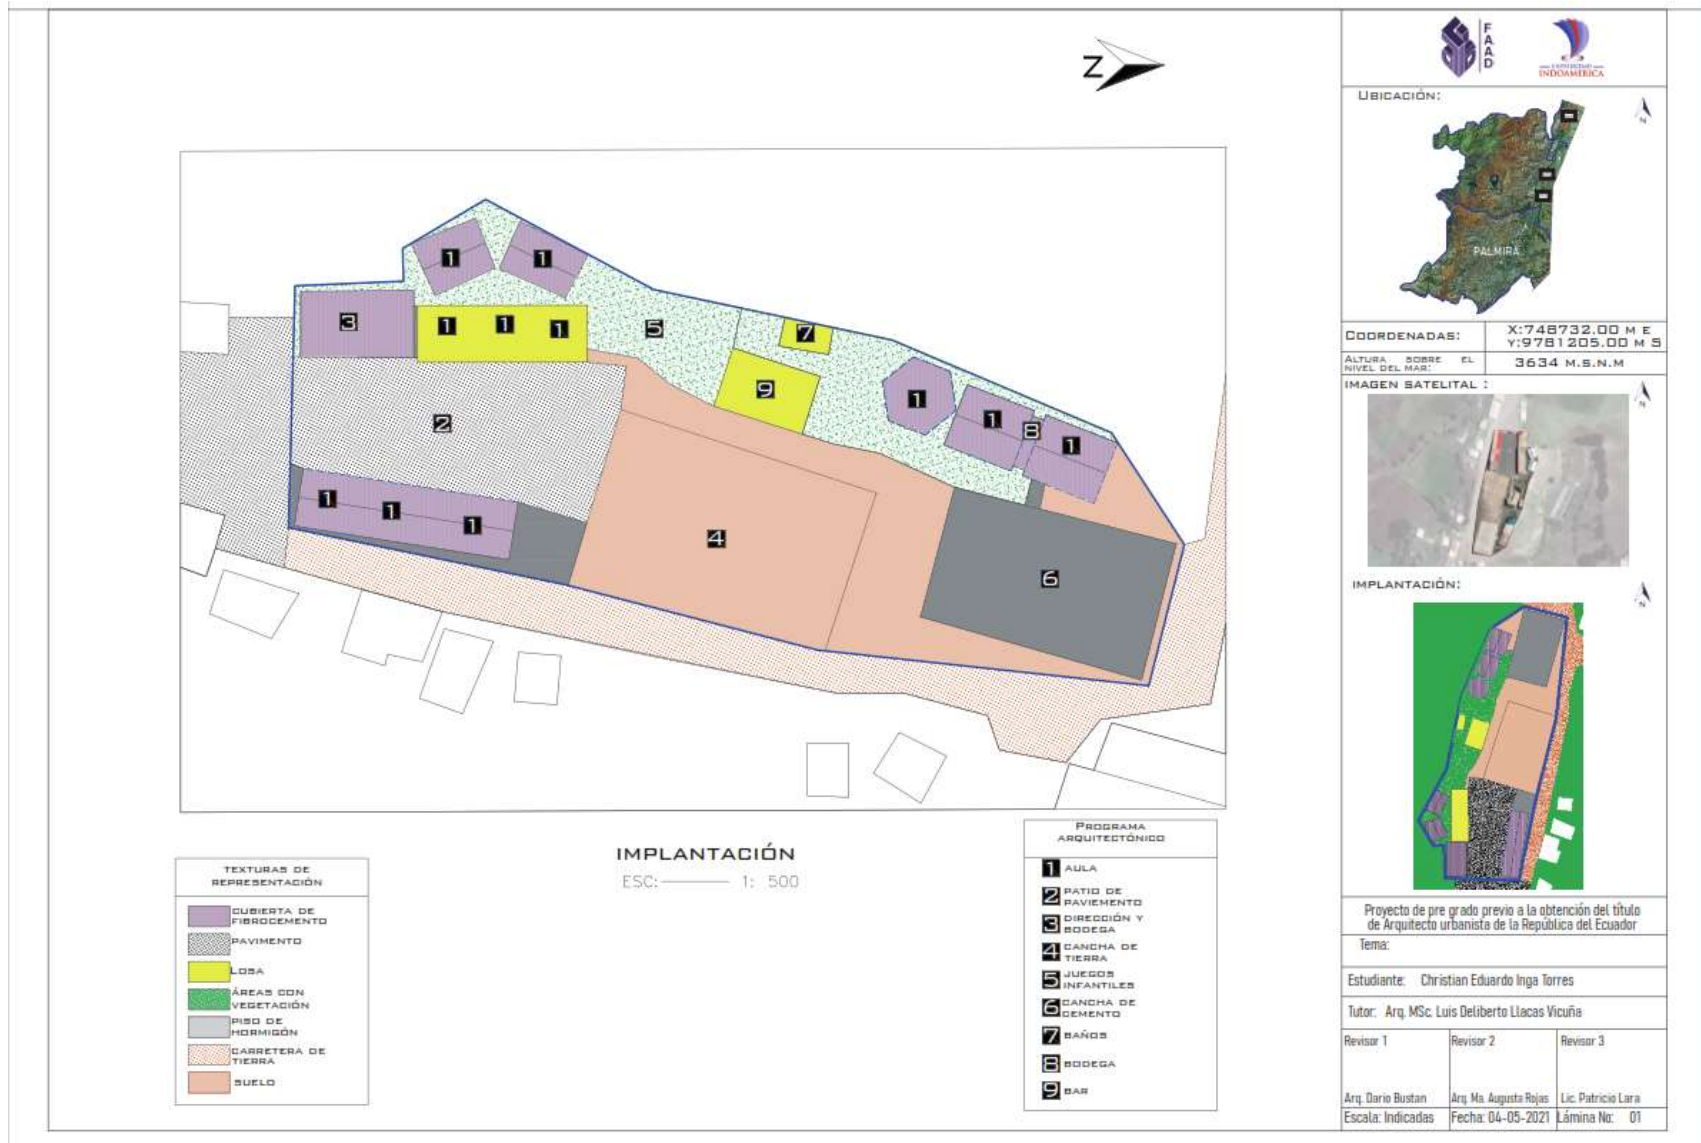
Anexo N°41. Implantación de la escuela “Fernando Daquilema”

COORDENADAS: X: 748732.00 M E
Y: 9781205.00 M S

ALTURA SOBRE EL NIVEL DEL MAR: 3634 M.S.N.M
