**UNIVERSIDAD TECNOLÓGICA  
INDOAMÉRICA**

**ESTUDIO URBANO DE LA ACCESIBILIDAD UNIVERSAL DE LOS  
ESPACIOS PÚBLICOS EN EL CENTRO PATRIMONIAL DE LA CIUDAD  
DE LATACUNGA**

Trabajo de titulación previo a la obtención del título de Arquitecto

2021

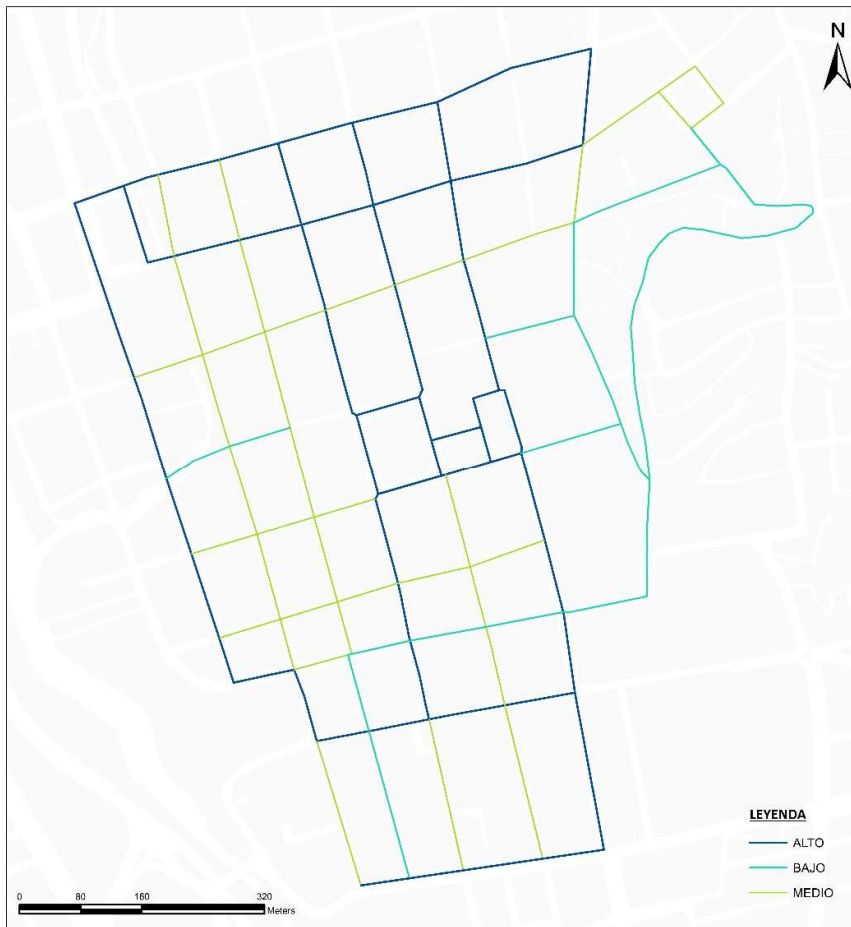
**Figura 13.**  
*Intensidad de flujo vehicular*

La presencia de diversas actividades comerciales y por la agrupación de varios equipamientos de servicios provoca un flujo elevado de vehículos motorizados que junto con las características de las calles en cuanto a sus dimensiones reducidas conlleva congestión vehicular en ciertos puntos del área de estudio por lo cual en estas zonas es necesario señales de tránsito para garantizar la seguridad de los peatones.

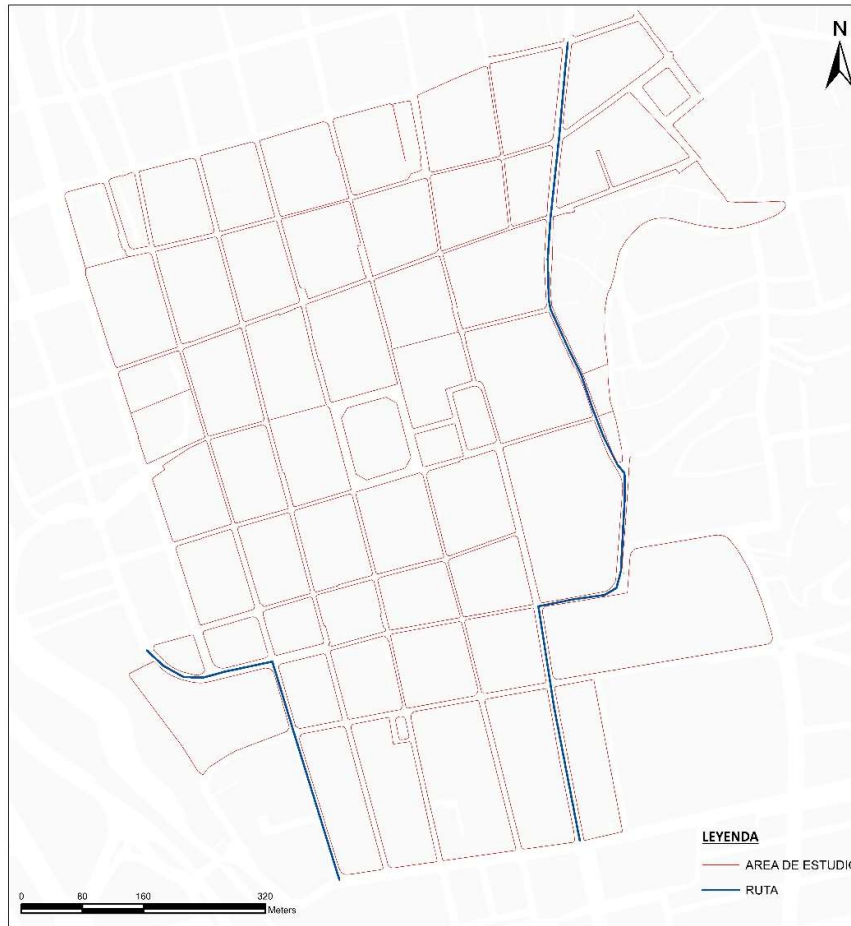
**Figura 14.**  
*Ruta de transporte público*

A partir del año 2007 mediante la ordenanza municipal 69 QUE REGULA LA CIRCULACIÓN DEL TRANSPORTE PÚBLICO URBANO EN EL CENTRO HISTÓRICO DE LA CIUDAD DE LATACUNGA (Municipio de Latacunga, 2007). La ruta de transporte público se cambia y se limita el acceso a las periferias del centro histórico. Previamente a esto existían múltiples conflictos de congestión vehicular debido a que las vías que comprendían la ruta antigua no contaban con las características adecuadas para el tránsito del tipo vehículos que brindan este servicio. En la actualidad las rutas más cercanas de transporte público se encuentran por las calles Antonia Vela, Hermanas Páez, 2 de mayo, Quijano y

Ordoñez y la Av. Oriente y no existen paradas de buses establecidas dentro del área de estudio.

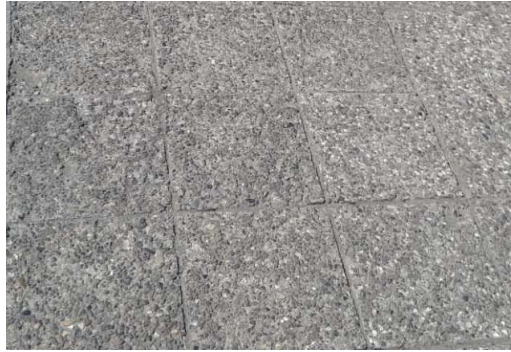
*Materiales de aceras identificados en el Centro Histórico*

<b>Registro fotográfico</b>	<b>Descripción</b>
 	Adoquín cuadrado de piedra natural de 30*30 cm
 	Adoquín abujardado de 60*30 cm
 	Adoquín rectangular de hormigón de 20*10cm

Adoquín granallado de  
30\*30cm

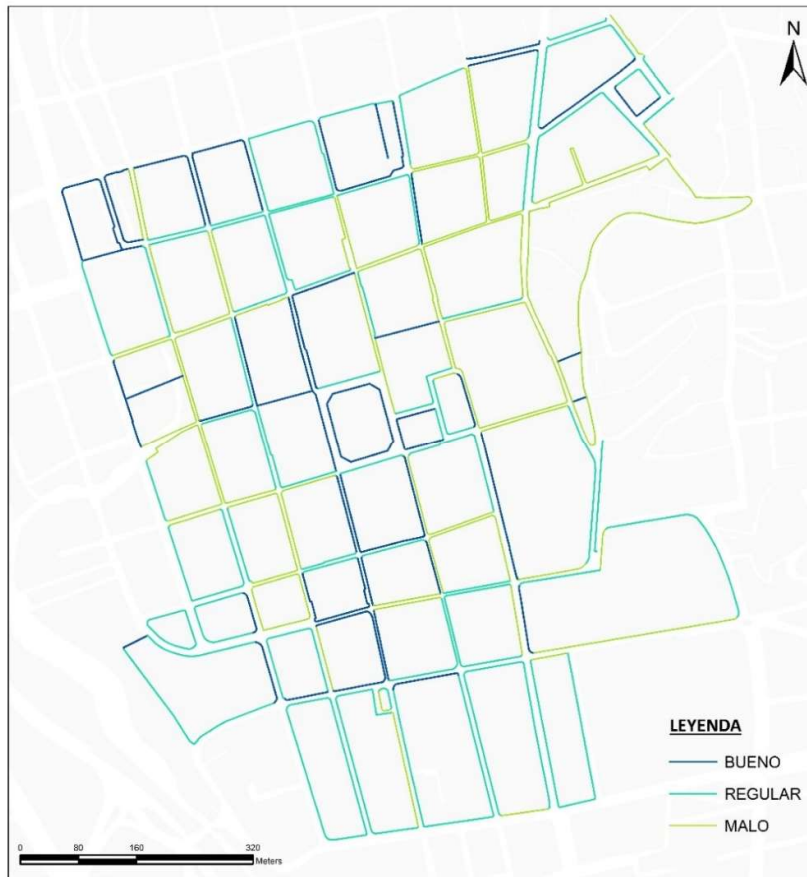
**Figura 24.**  
Ancho de aceras

Los datos obtenidos respecto al ancho de aceras muestran que tan solo el 26% poseen dimensiones óptimas para garantizar el movimiento libre y continuo, mientras que un porcentaje mayor correspondiente al 41% cumplen con las medidas mínimas y un 33% posee medidas inferiores a lo determinado por la normativa (1.20m franja libre de circulación).

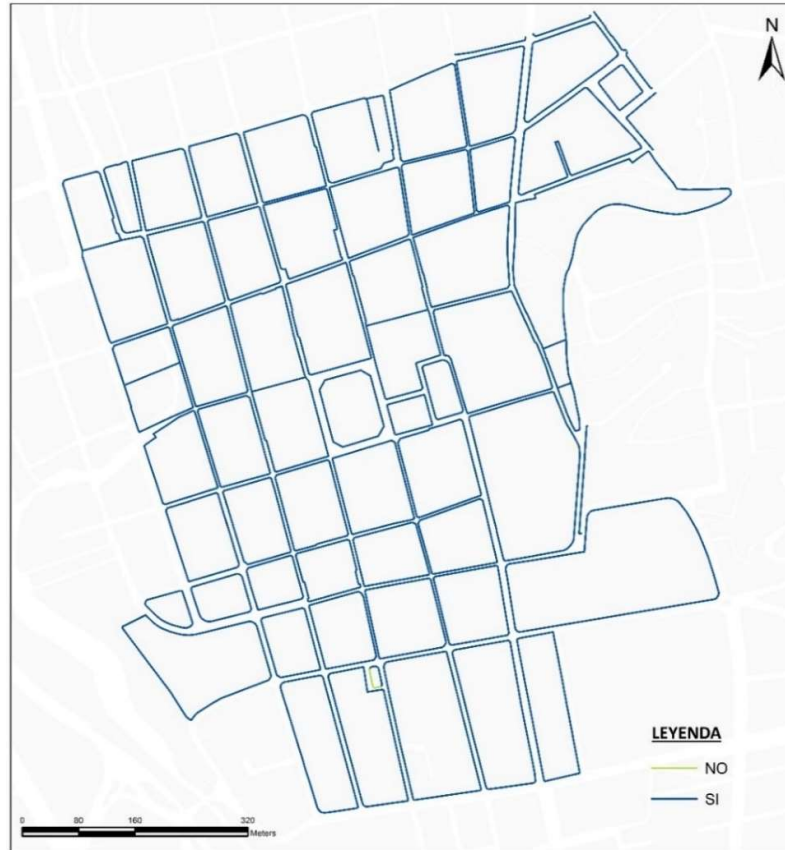
**Figura 26.**  
*Materialidad de aceras*

La materialidad de las aceras en el área de estudio es óptima para la circulación peatonal, existe un 99% de aceras que poseen materiales antideslizantes o que generan fricción tales como Hormigón, Adoquines, piedra y tan solo 1% no cumple con esta característica.

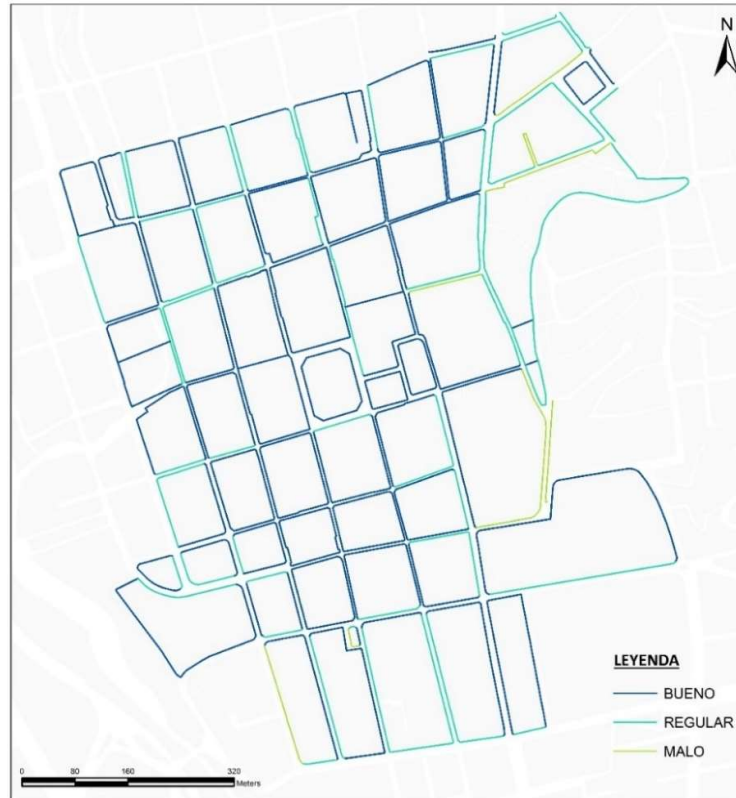
**Figura 29.**  
*Mantenimiento de aceras*

El 68% de las aceras del área estudiada se encuentran en un estado adecuado para la circulación, de forma similar un 27% se encuentra con daños en la infraestructura pero que aún permiten la movilidad con ciertas precauciones de cuidado por parte del peatón y en menor porcentaje se encuentran las aceras en mal estado las cuales son un peligro a la hora de movilizarse, pero solo representan un 5% del área de estudio.

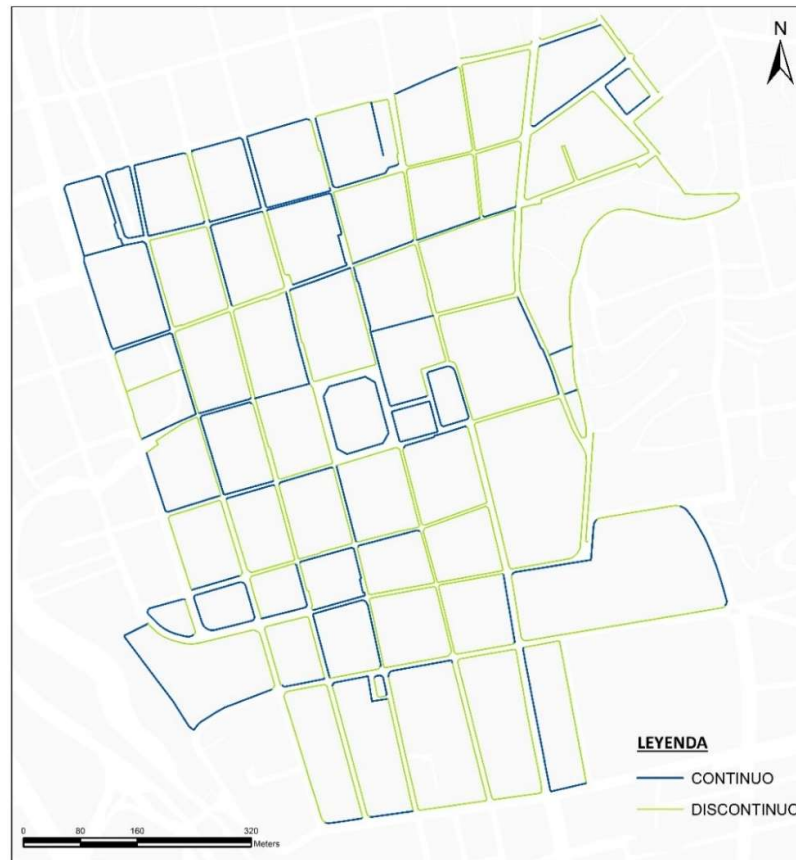
**Figura 31.**  
*Continuidad de aceras*

El 57% de las aceras analizadas son discontinuas, esto se da principalmente por los vados vehiculares que interrumpen el nivel de la misma. Mientras que el 43% se las clasifica como continuas, en estas últimas también existen vados vehiculares, pero se encuentran fuera de la franja de circulación.

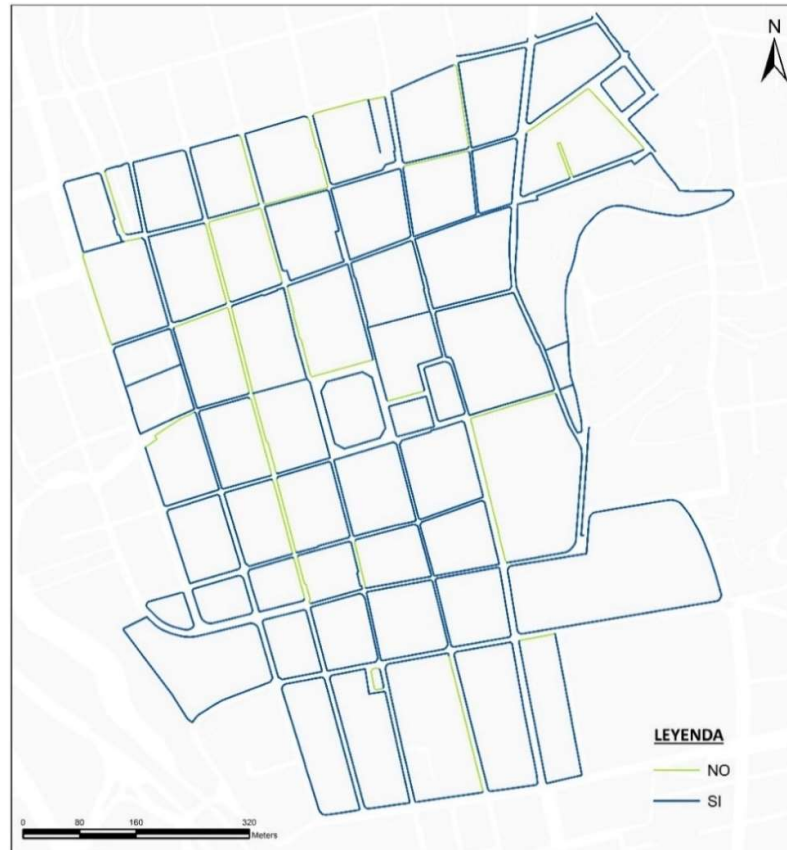
**Figura 33.**  
*Obstáculos móviles*

El 85% de las aceras no se ve afectada por obstáculos móviles a pesar de existir múltiples elementos como publicidad, estanterías y otros objetos, que, si reducen el espacio para la circulación, pero aún se puede transitar libremente. Mientras que el 15% si se ve afectada por obstáculos móviles y en muchos de estos casos se obstaculiza por completo la acera.

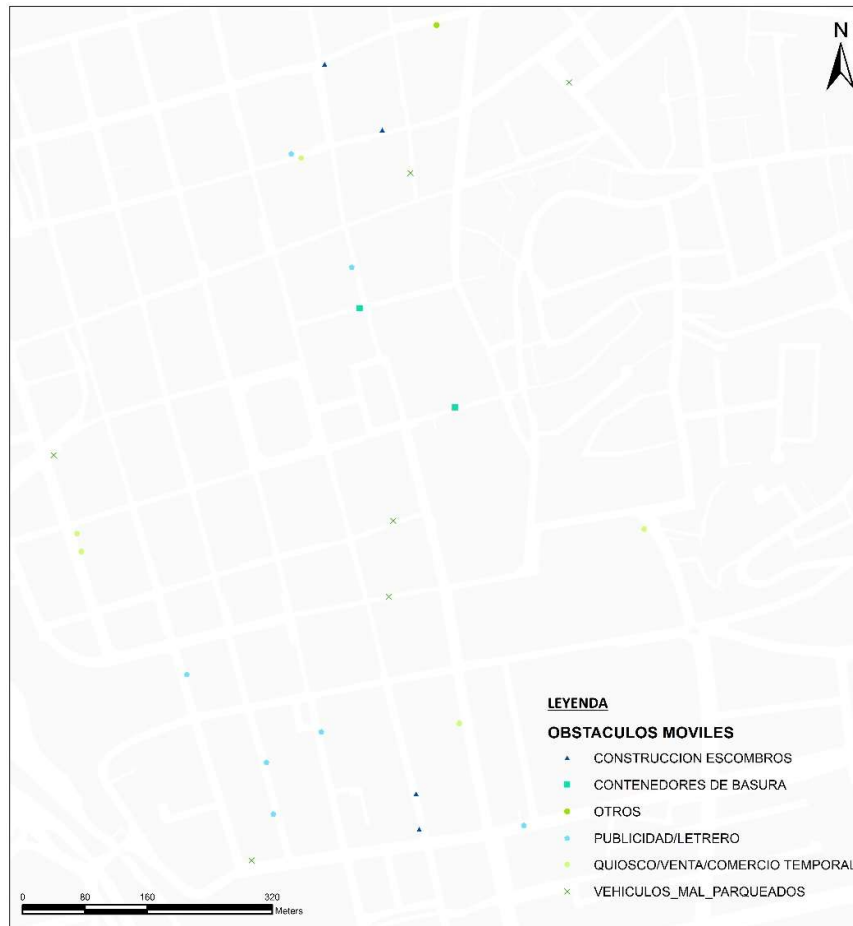
**Figura 35.**  
*Ubicación de obstáculos móviles.*

En el área de estudio se identificaron 26 obstáculos móviles que son principalmente generados por el comercio en el sector y no representan un mayor problema de accesibilidad.

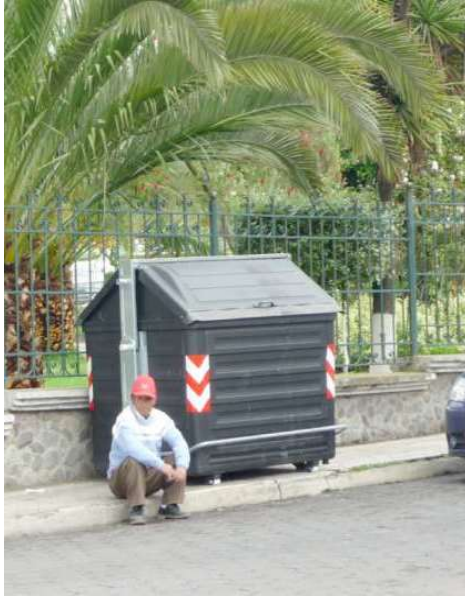
*Figura 36.*

*Obstáculo por contenedor de basura mal ubicado Calle Hermanas Páez*

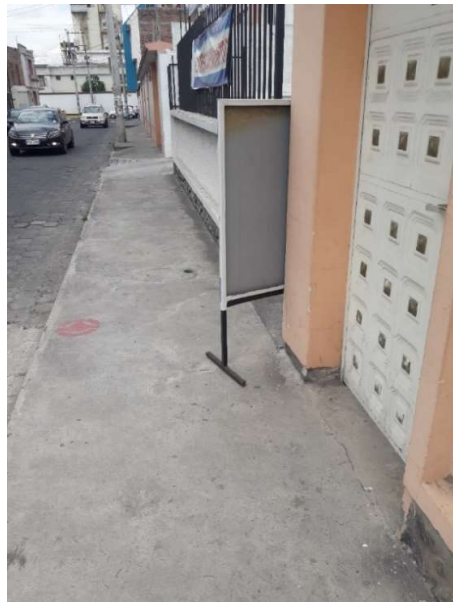
*Figura 37.*

*Obstáculo por publicidad mal ubicada Calle 2 de mayo*

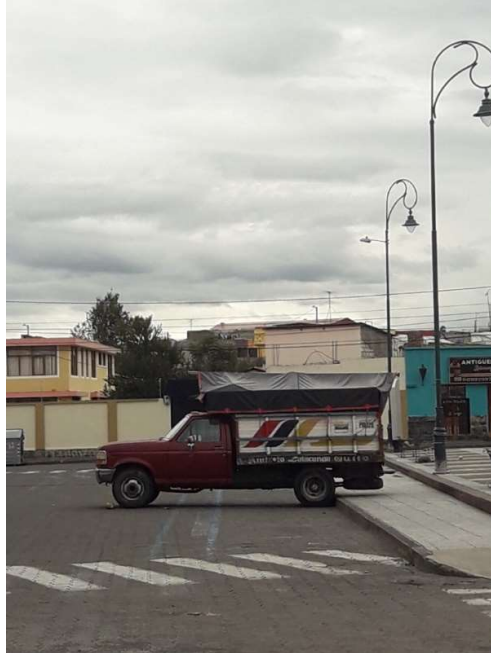
**Figura 38.**

*Obstáculo por vehículo mal parqueado calle Isla Seymour*

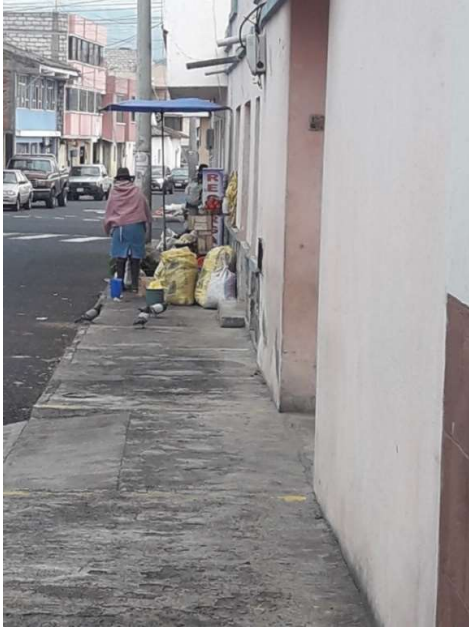
**Figura 40.**

*Obstáculo por venta calle Félix Valencia*

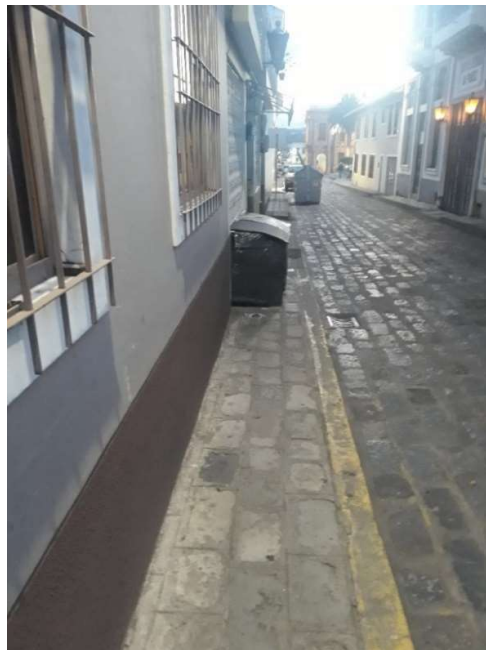
**Figura 41.**

*Obstáculo por casa para perros calle General Maldonado*

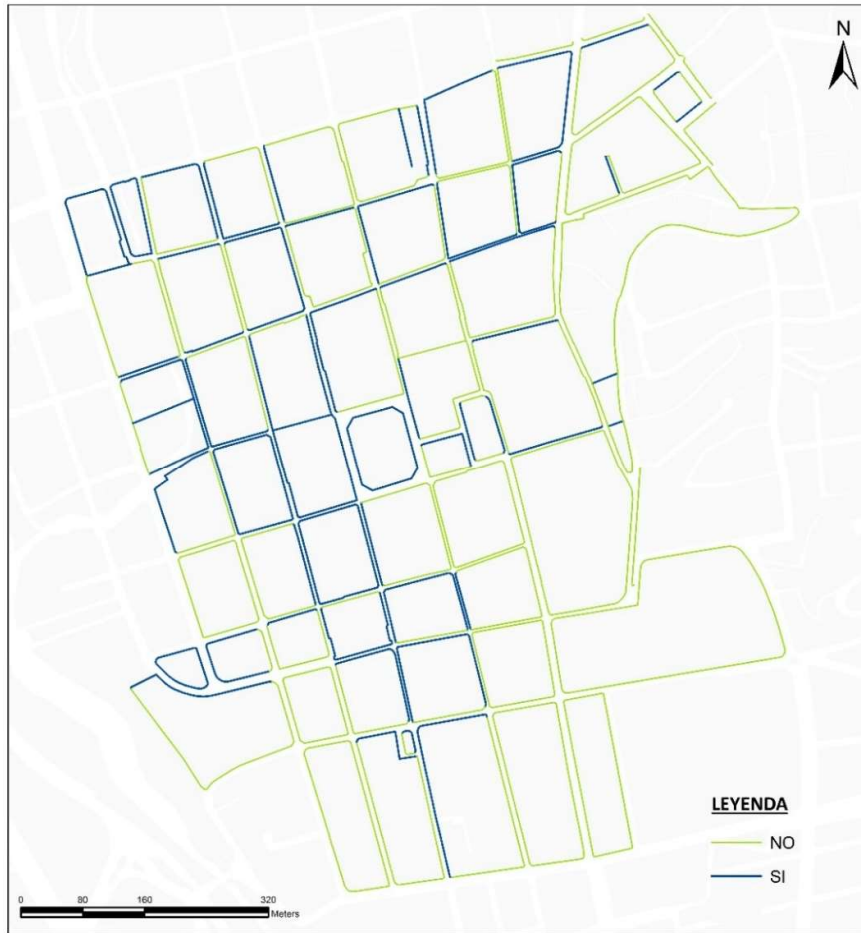
**Figura 42.**  
*Mapeo obstáculos fijos*

Las aceras que no presentan obstáculos fijos representan el 57% en la cual la franja de circulación libre es lo suficiente para el tránsito de una silla de ruedas, y en menor cantidad un 43% no permiten una accesibilidad adecuada.

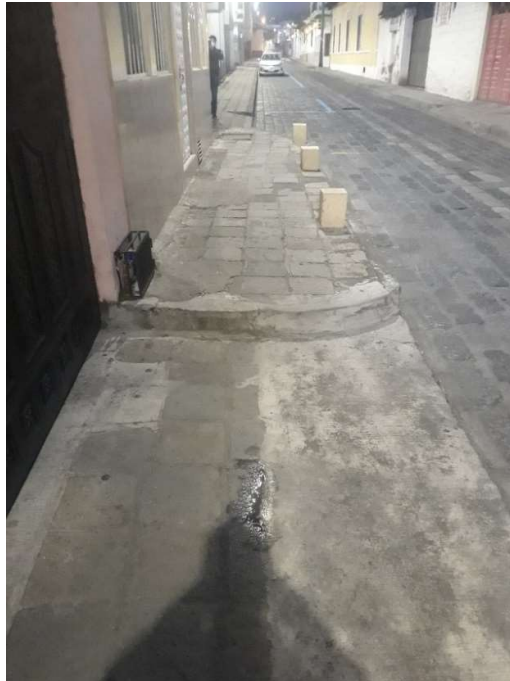
**Figura 47.**

*Obstáculo por acera sin continuidad Calle Tarqui*

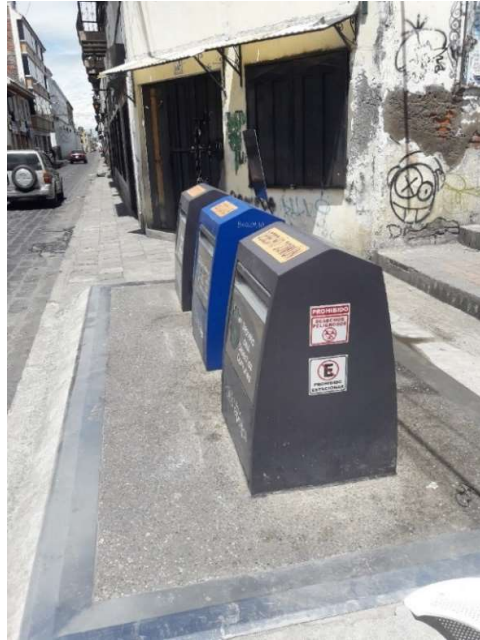
**Figura 48.**

*Obstáculo por basurero Calle 2 de mayo*

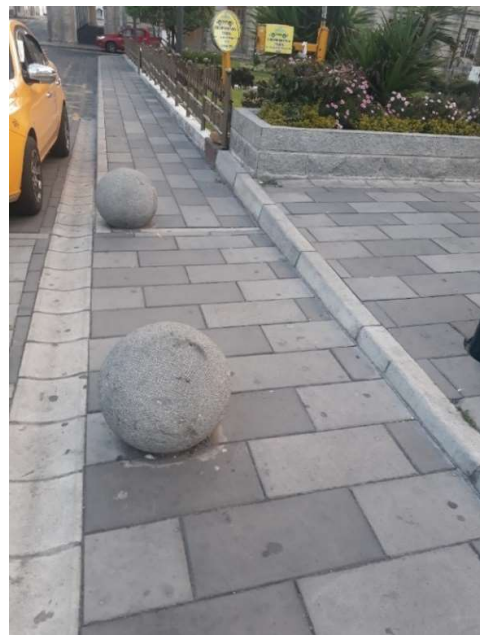
**Figura 49.**

*Obstáculo por bolardo Calle General Maldonado*

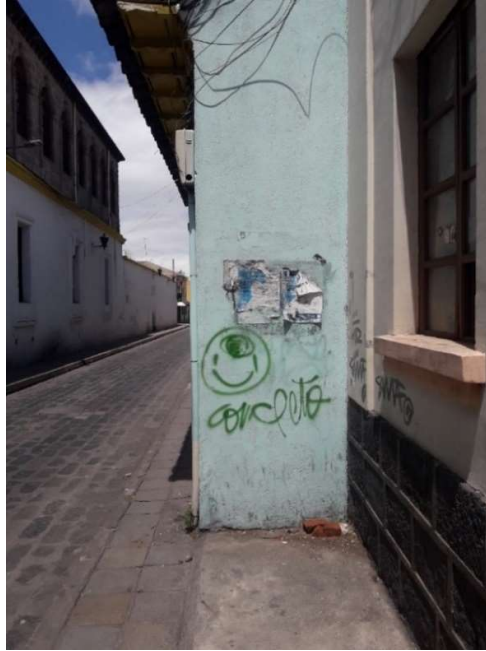
*Figura 50.*

*Obstáculo por edificio sobresalido Calle Quito*

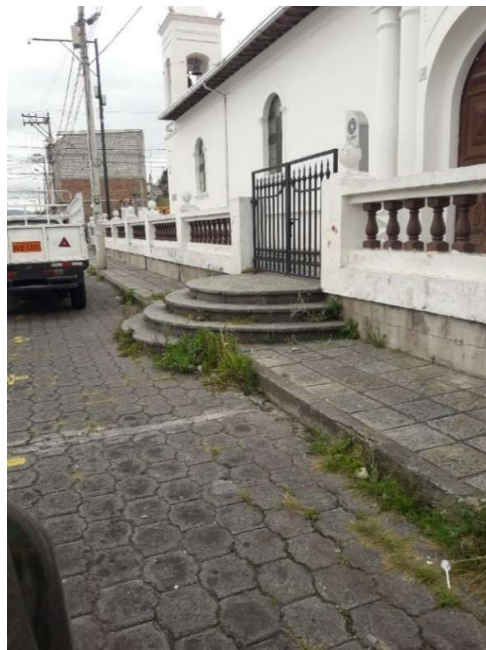
*Figura 51.*

*Obstáculo por escalinata Calle Josefa Calixto*

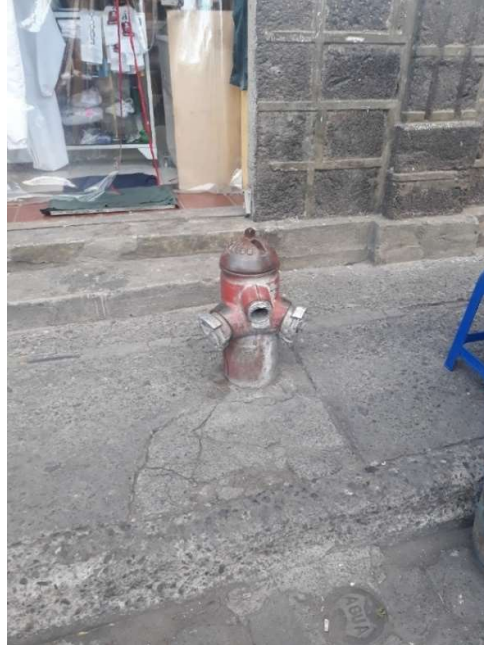
**Figura 52.**

*Obstáculo por hidrante Calle Quijano y Ordoñez*

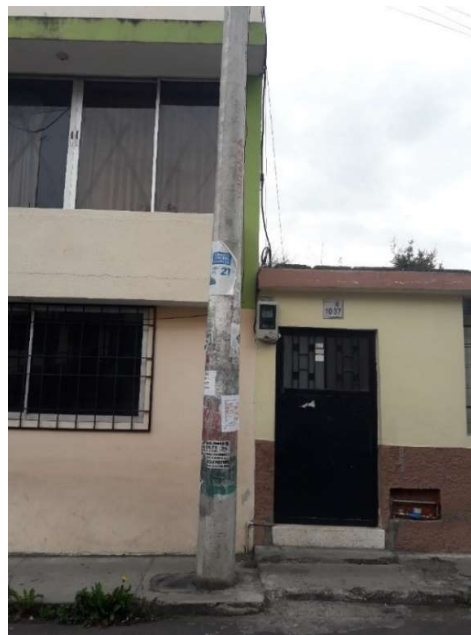
**Figura 53.**

*Obstáculo por poste Calle Guayaquil*

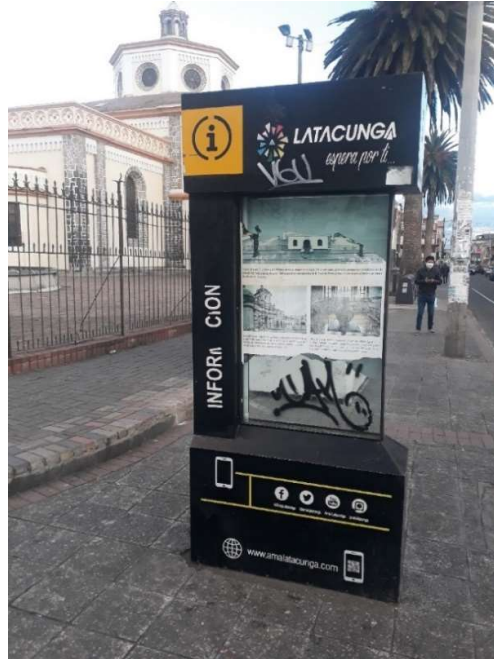
**Figura 54.**

*Obstáculo por Publicidad Calle Quijano y Ordoñez*

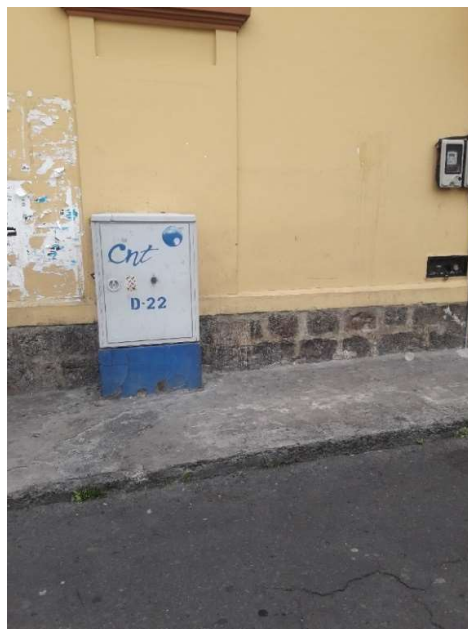
**Figura 55.**

*Obstáculo por caja de telecomunicaciones calle Josefa Calixto*

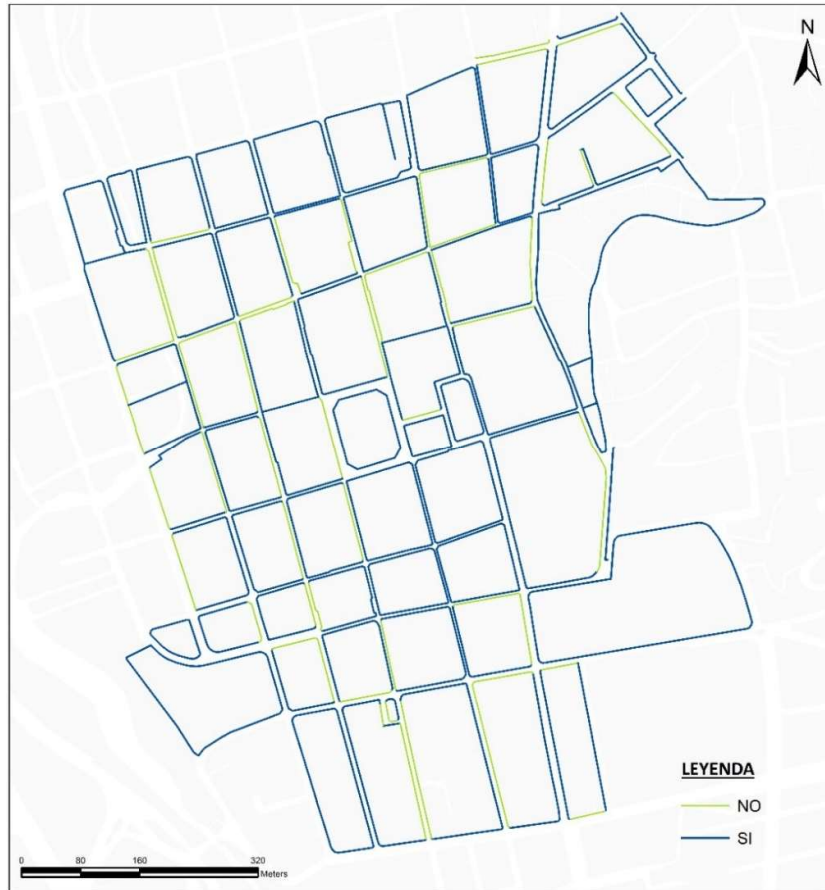
**Figura 56.**  
*Mapeo obstáculos en fachadas*

El 78% de las aceras no se ven afectadas por obstáculos verticales ya que se respeta la altura libre (2.10m) en la franja de circulación respecto a este parámetro una sala de ruedas si puede movilizarse y en menor cantidad en 22% si presentan un problema de accesibilidad.

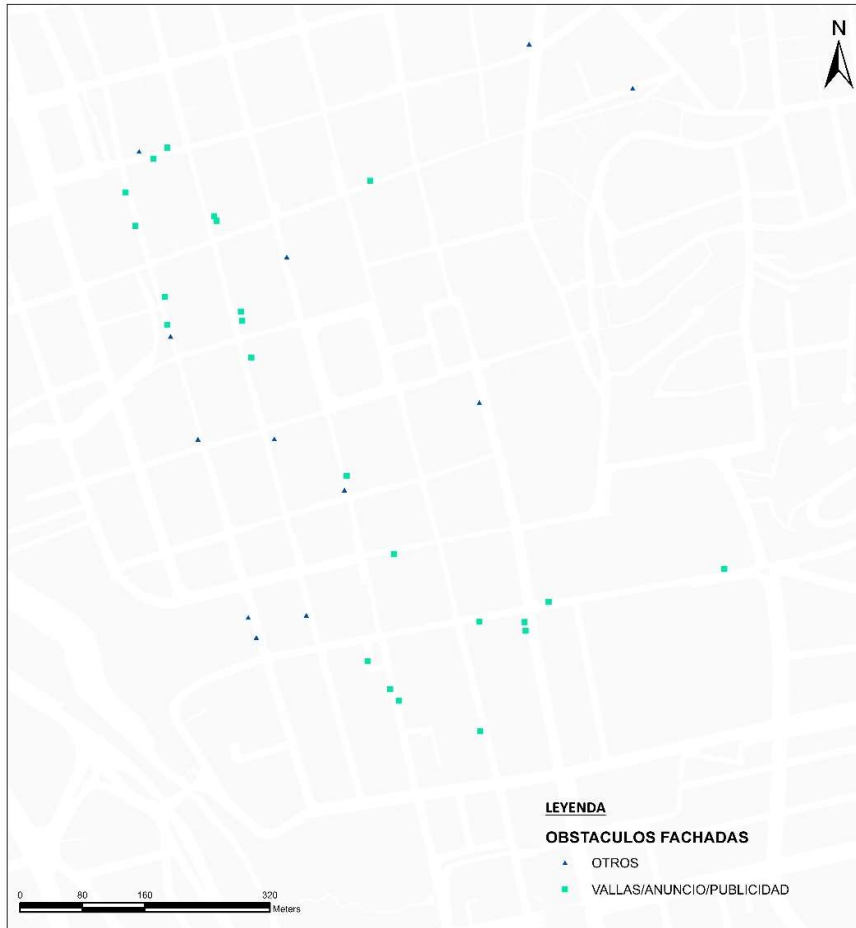
*Ubicación de obstáculos en fachadas*

Los obstáculos en fachadas que se identificaron principalmente son publicidad, que se encuentran por debajo de la altura libre de 2.10 m estipulado en la normativa.

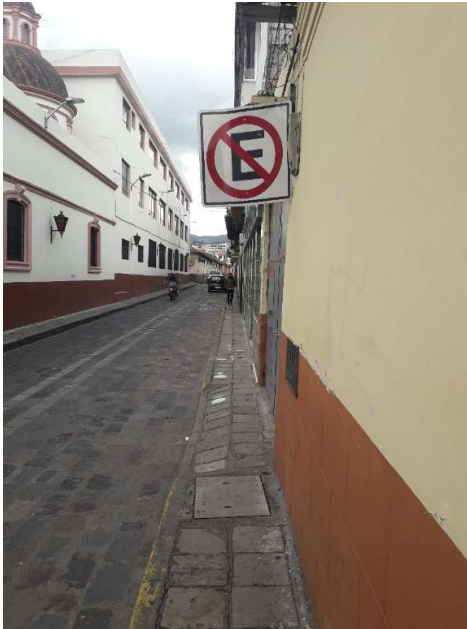
*Figura 59.*

*Obstáculo por señal de tránsito calle Hermanas Paez*

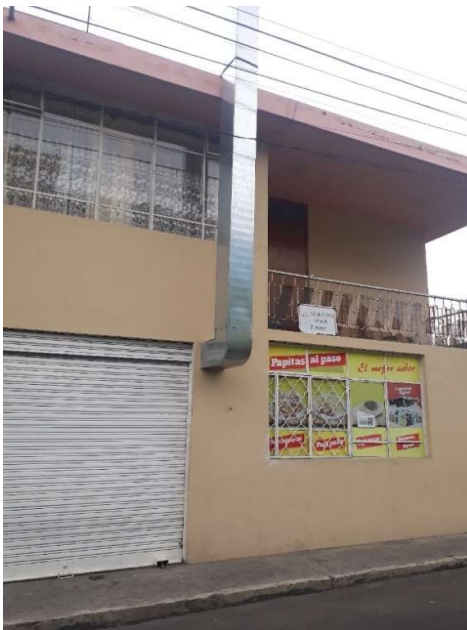
*Figura 60.*

*Obstáculo Calle 2 de mayo*

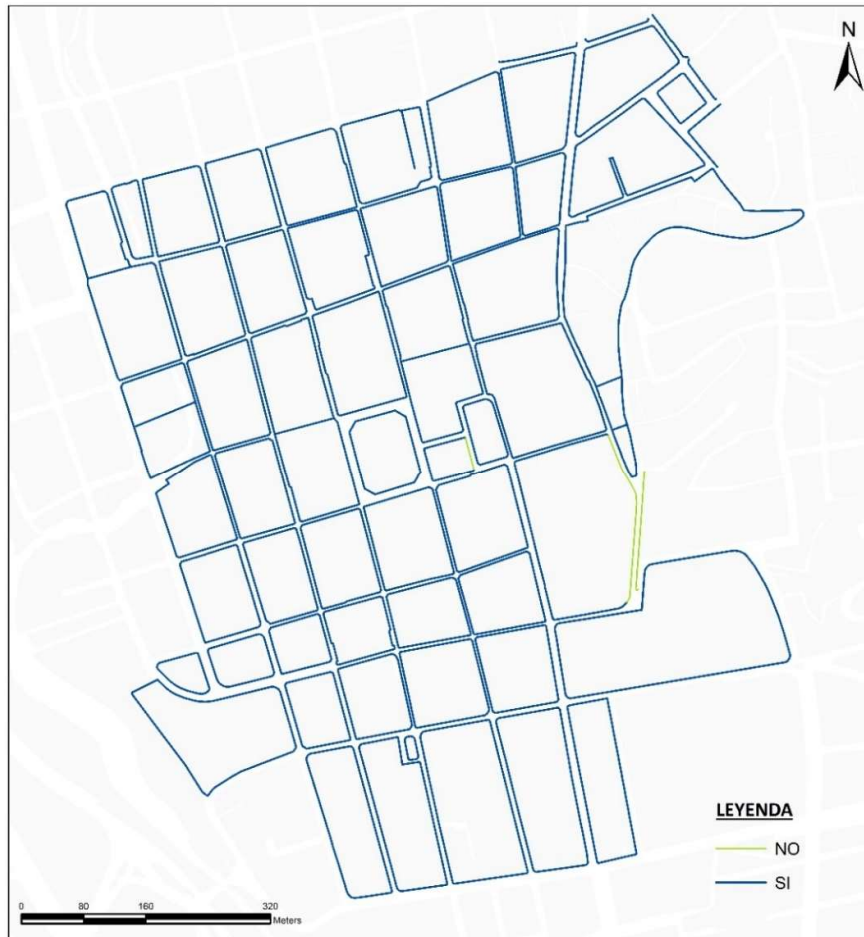
**Figura 61.**  
*Mapeo de iluminación*

El 99% de las aceras en el área de estudio se encuentran bien iluminadas por lo cual este parámetro es uno de los que se encuentran en mejores condiciones y tan solo el 1% presenta deficiencias.

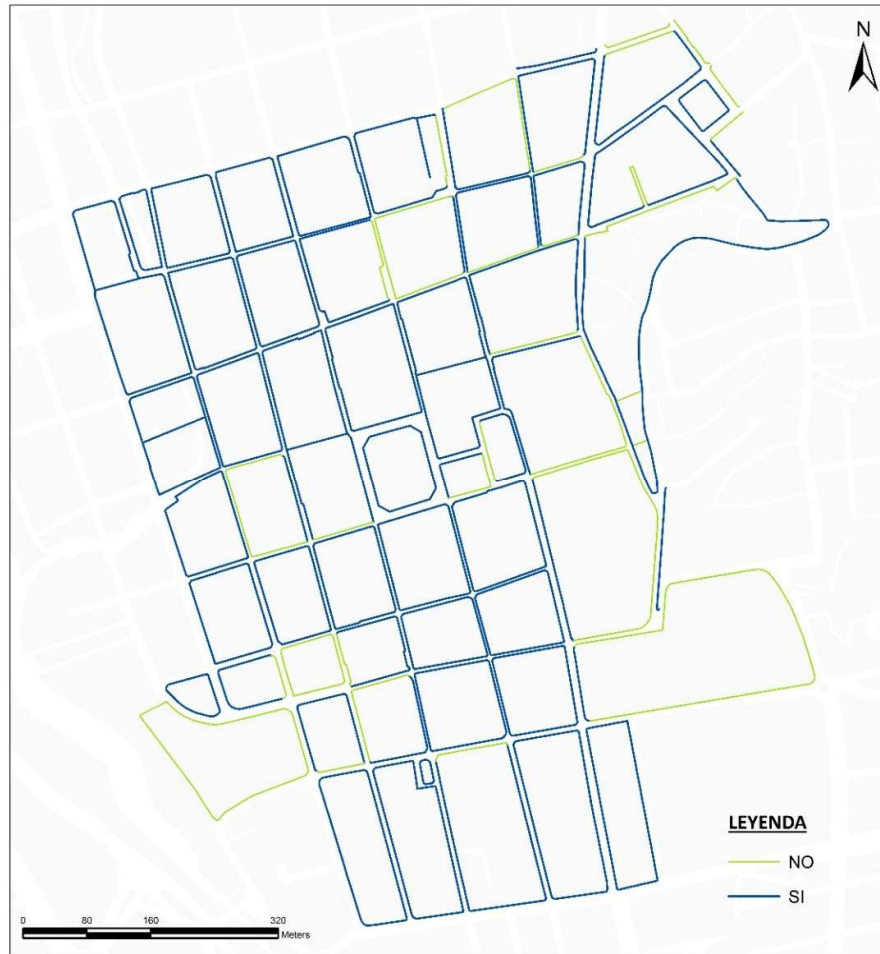
**Figura 65.**  
*Mapeo de fachadas activas*

El 78% de las aceras cuenta con al menos un equipamiento de comercio y en menor cantidad un 22% se encuentran desprovistas de los mismos.

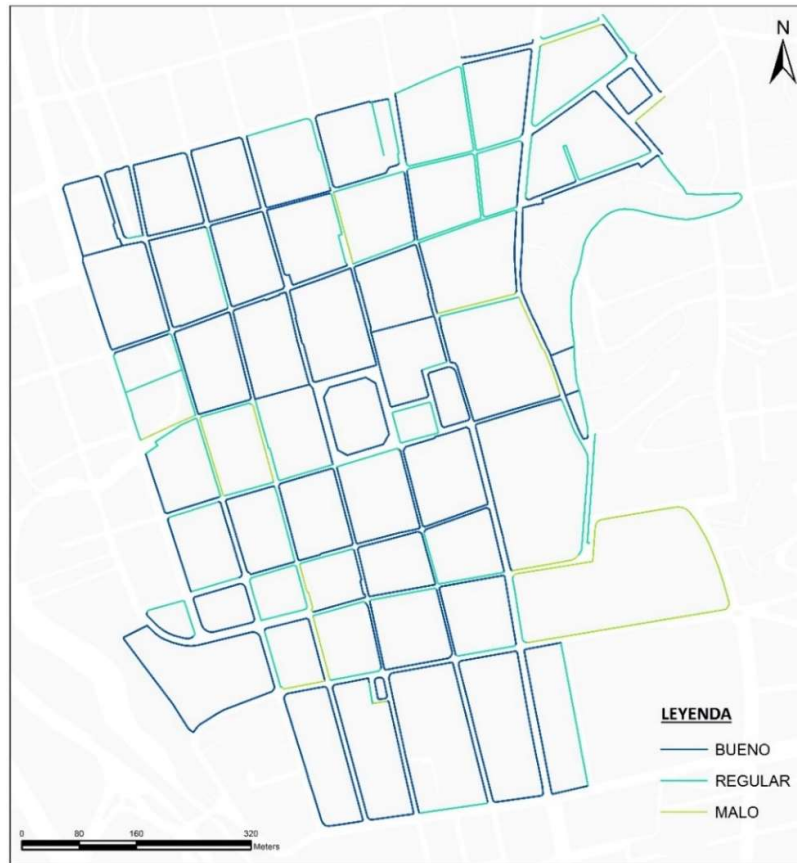
**Figura 67.**  
*Mapeo de visibilidad*

Un mayor porcentaje de las aceras 64% poseen fachadas permeables lo que permiten una visibilidad adecuada, en menor cantidad 27% las fachadas tienen aberturas, pero no son las suficientes para garantizar la visibilidad óptima y una cantidad reducida son mayormente sólidas debido a las actividades que se realizan al interior.

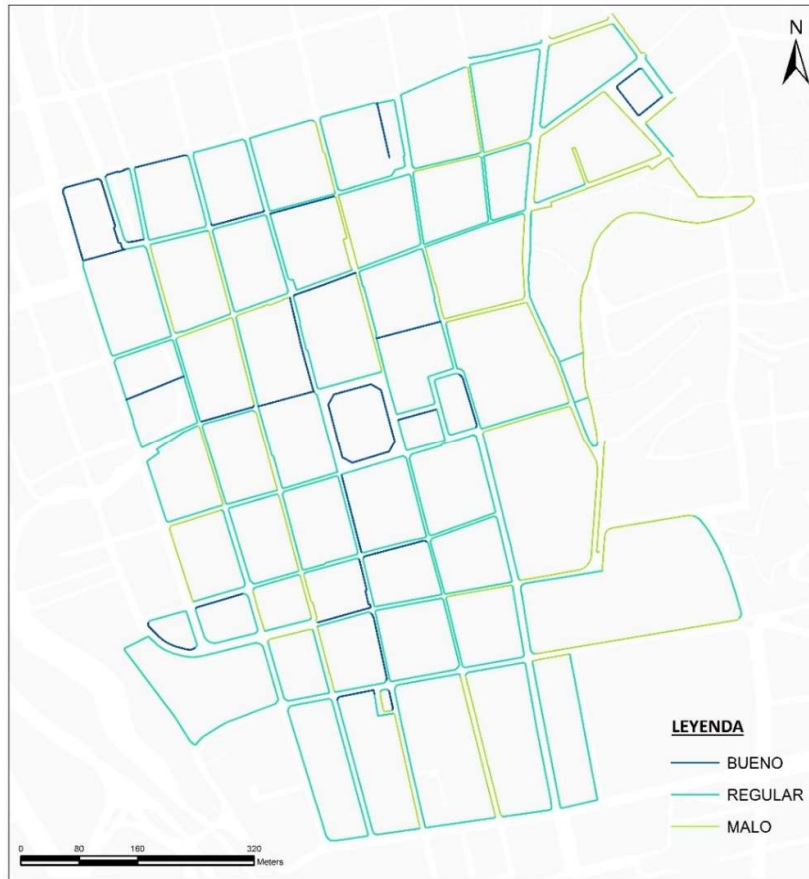
*Mapeo de valoración final de aceras*

Una vez realizada la valoración de todos los parámetros se puede identificar que el mayor porcentaje de aceras posee accesibilidad universal regular 64% seguida de las aceras en malas condiciones o inaccesibles un 22% y finalmente una cantidad mínima que representa el 14% se encuentra en estado bueno o con adecuada accesibilidad.

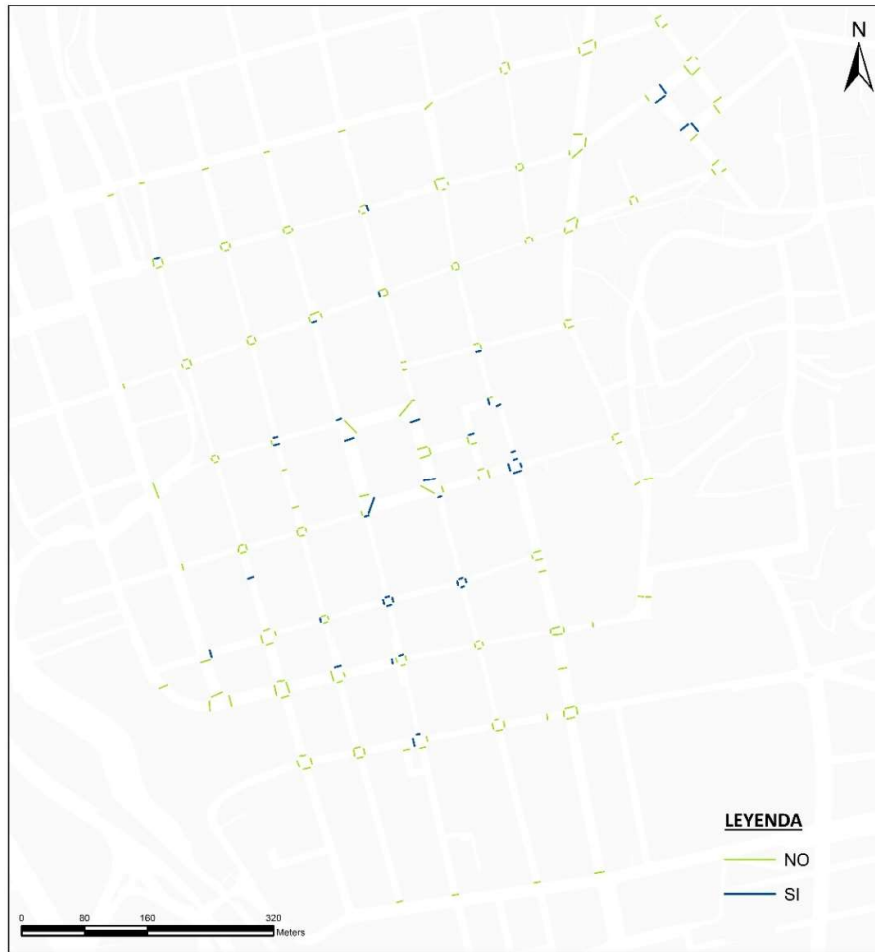
**Figura 71.**  
*Mapeo de existencia de rampas*

La mayor cantidad de cruces 82% no poseen rampa y tan solo el 18% cuenta con una.

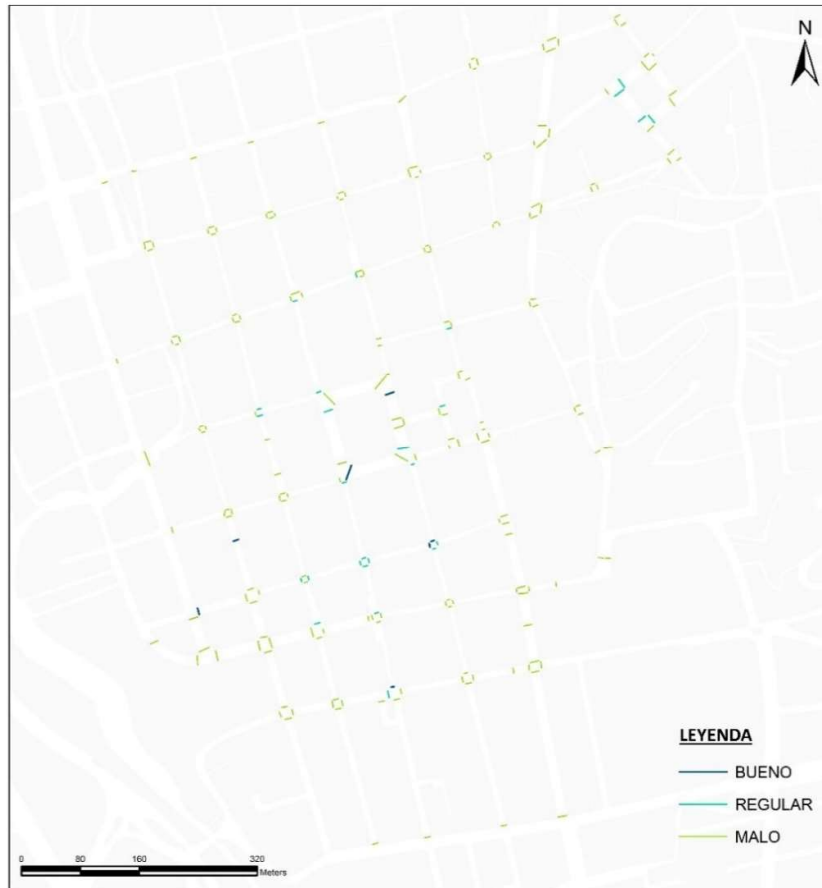
**Figura 75.**  
Mapeo de anchos de rampas

Tan solo el 3% de los cruces tienen rampas con un ancho superior o igual a 1.20m por el cual una silla de ruedas puede circular con libertad, un porcentaje mayor 11% cumplen con lo mínimo determinado en las normas y la mayor parte el ancho es insuficiente o no posee rampa.

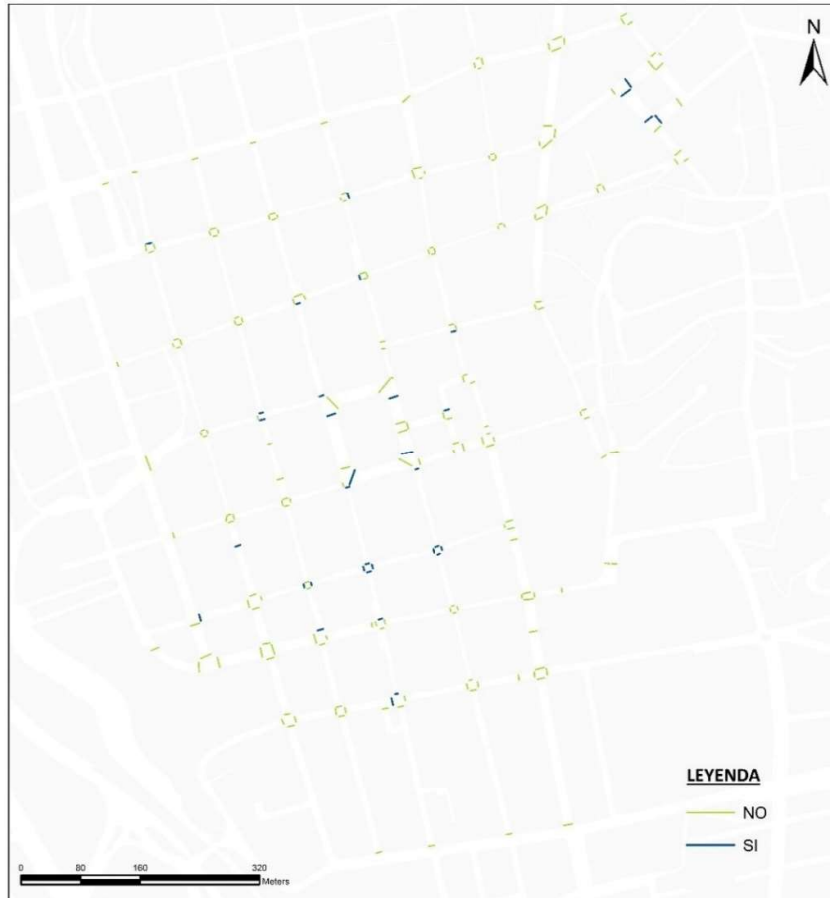
**Figura 77.**

*Mapeo de materialidad de las rampas*

La materialidad de las rampas en el área de estudio muestra que tan solo el 15% poseen materiales antideslizantes o que generan fricción tales como Hormigón, Adoquines, piedra y la mayor parte 85% no cuenta con materiales antideslizantes o no posee rampa.

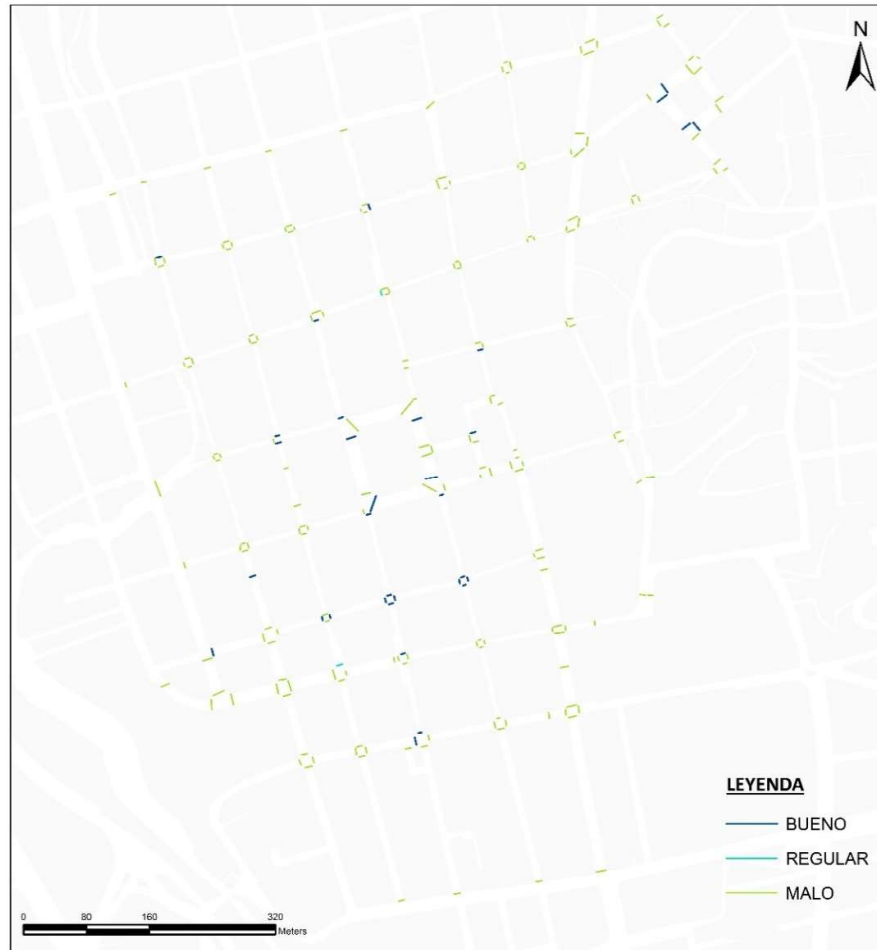
**Figura 79.**

*Mapeo de mantenimientos de rampas*

El mantenimiento de las rampas al no existir en la mayoría de cruces el 85% es principalmente malo seguido en menor cantidad 14% en estado bueno y tan solo el 1% presenta ciertas falencias pero que aún se las puede utilizar de forma segura.

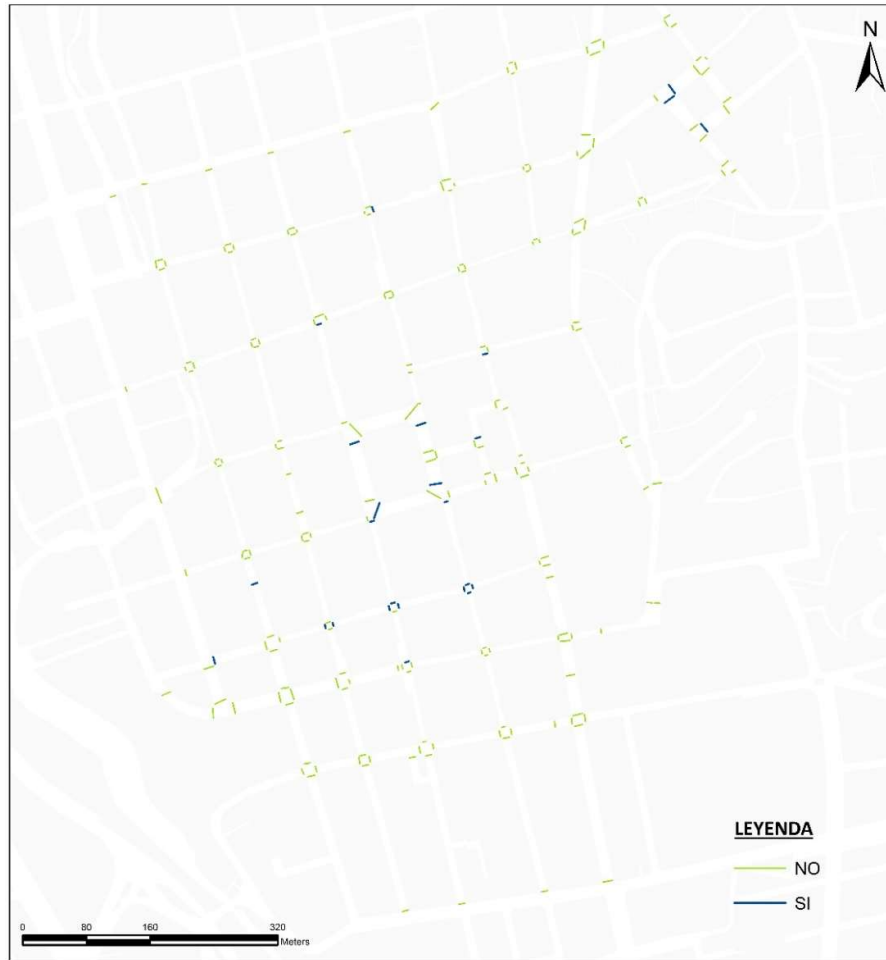
**Figura 81.**

*Mapeo de alineación de cruces con las rampas*

El 89% de los cruces estudiados no se encuentran alineados entre el cruce peatonal y la rampa y tan solo el 11% poseen esta característica de forma adecuada.

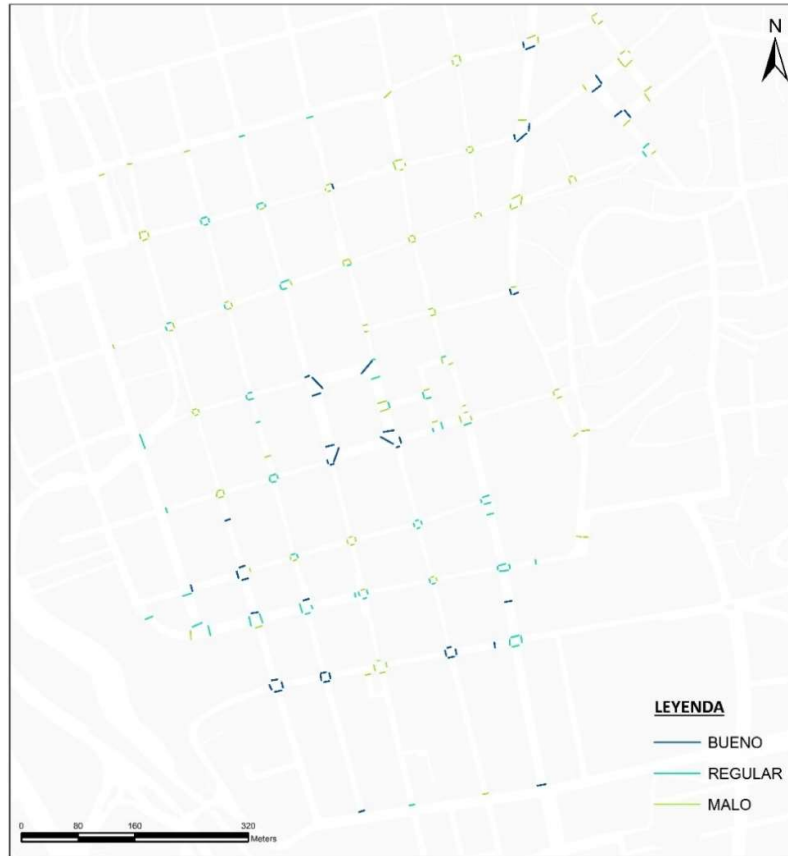
*Mapeo de estado del cruce peatonal*

El 20% de los cruces peatonales se encuentran en buenas condiciones y son claramente visibles, mientras que en un porcentaje más elevado 31% se encuentran deteriorado, pero aún se los puede identificar visualmente y el mayor porcentaje 49% se encuentra en malas condiciones en el cual la señalética del cruce no se distingue o definitivamente no posee un cruce.
