**UNIVERSIDAD TECNOLÓGICA  
INDOAMÉRICA**

**ESTUDIO URBANO DE LA ACCESIBILIDAD UNIVERSAL DE LOS  
ESPACIOS PÚBLICOS EN EL CENTRO PATRIMONIAL DE LA CIUDAD  
DE LATACUNGA**

Trabajo de titulación previo a la obtención del título de Arquitecto

2021

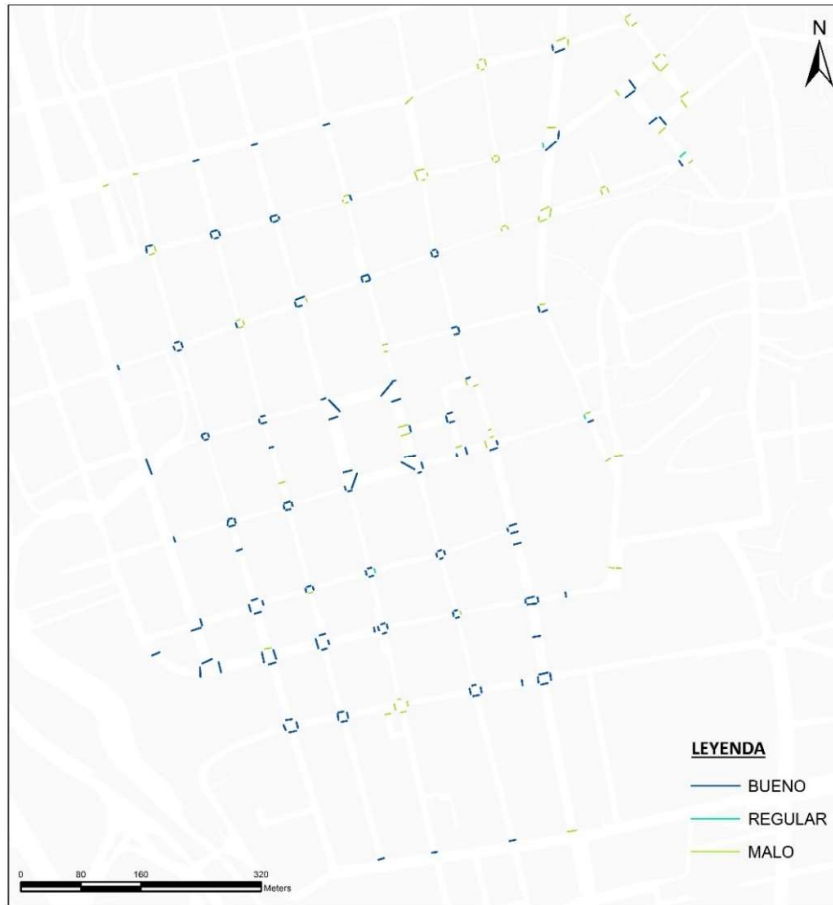
**Figura 85.**

*Mapeo de anchos del cruce peatonal*

El 66% de los cruces peatonales poseen un ancho adecuado mientras que un porcentaje mínimo 2% cumple con las medidas mínimas determinadas por la normativa y el 32% no cuentan con un ancho del cruce peatonal adecuado o no poseen cruce peatonal

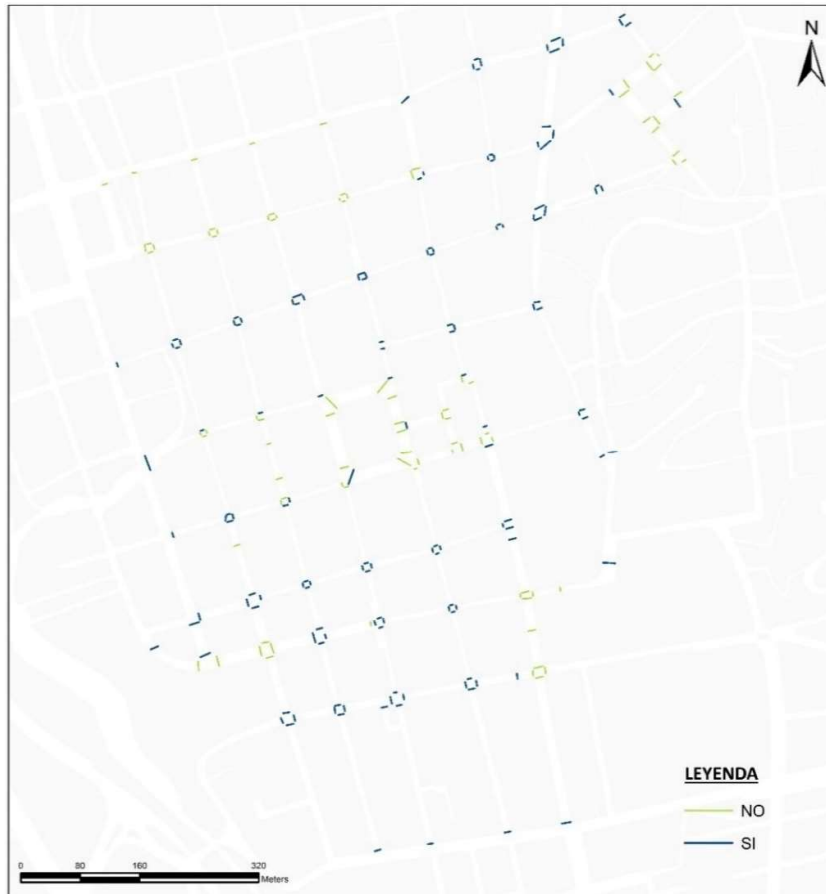
**Figura 87.**

*Mapeo de señalización en cruces peatonales*

Un mayor porcentaje de cruces 62% poseen señalización para facilitar la identificación y la circulación de los peatones y en menor cantidad 38% de los cruces carecen de señalización por lo cual no se puede garantizar la seguridad de los transeúntes.

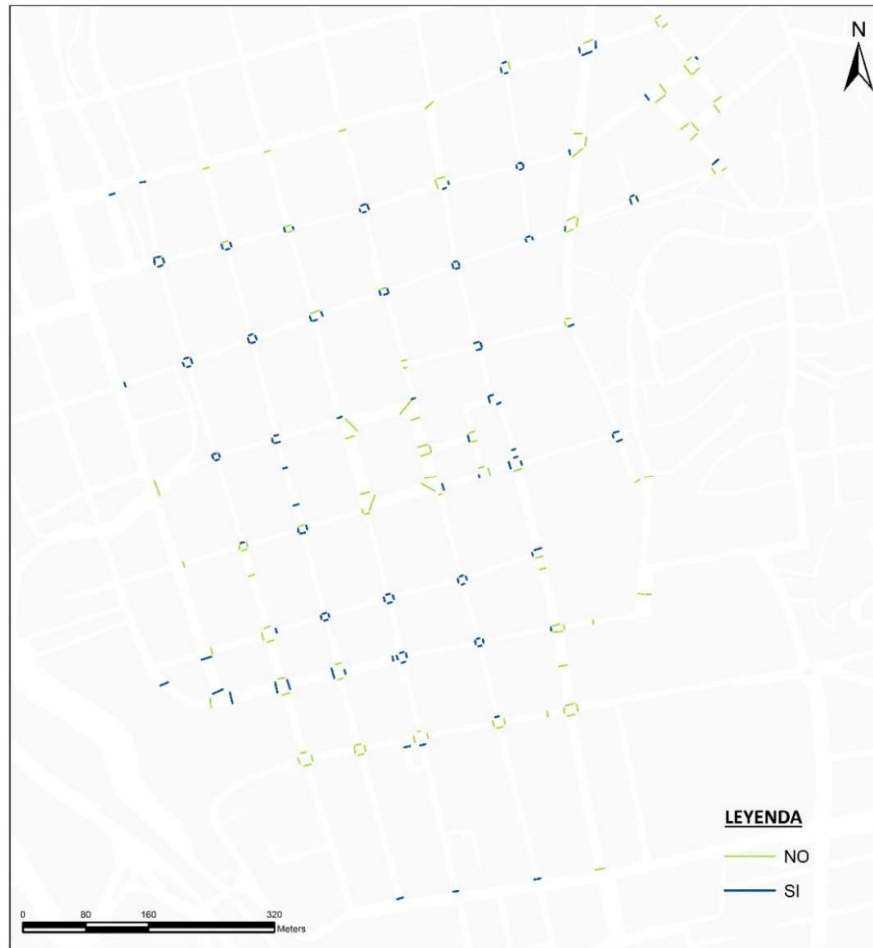
**Figura 89.**  
*Mapeo de distancia de cruces*

55% de los cruces poseen una distancia inferior a 6 metros lo cual brinda mayor seguridad a los peatones y 45% de los cruces son mayores a 6 metros lo cual dificulta el cruce de grupos vulnerables.

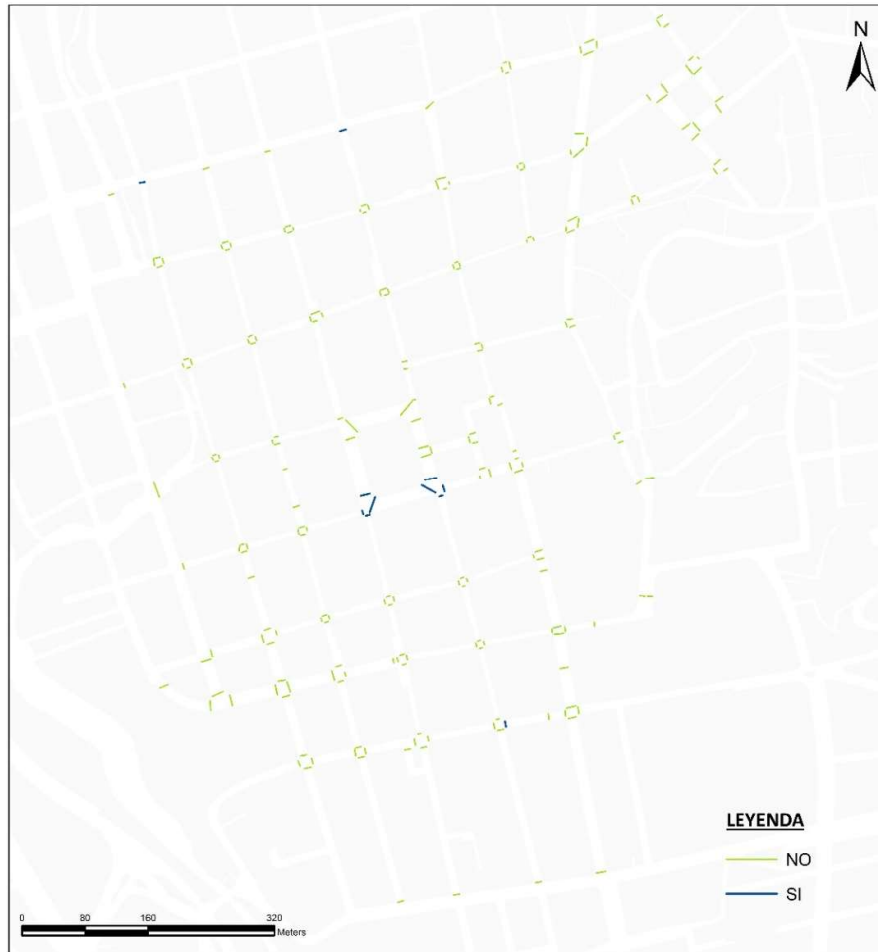
**Figura 91.**

*Mapeo de infraestructura de apoyo para no videntes*

El 95% de los cruces limitan la accesibilidad de las personas no videntes o con visibilidad reducida al no poseer infraestructura de apoyo (señales auditivas) y tan solo el 5% cumplen con este parámetro.

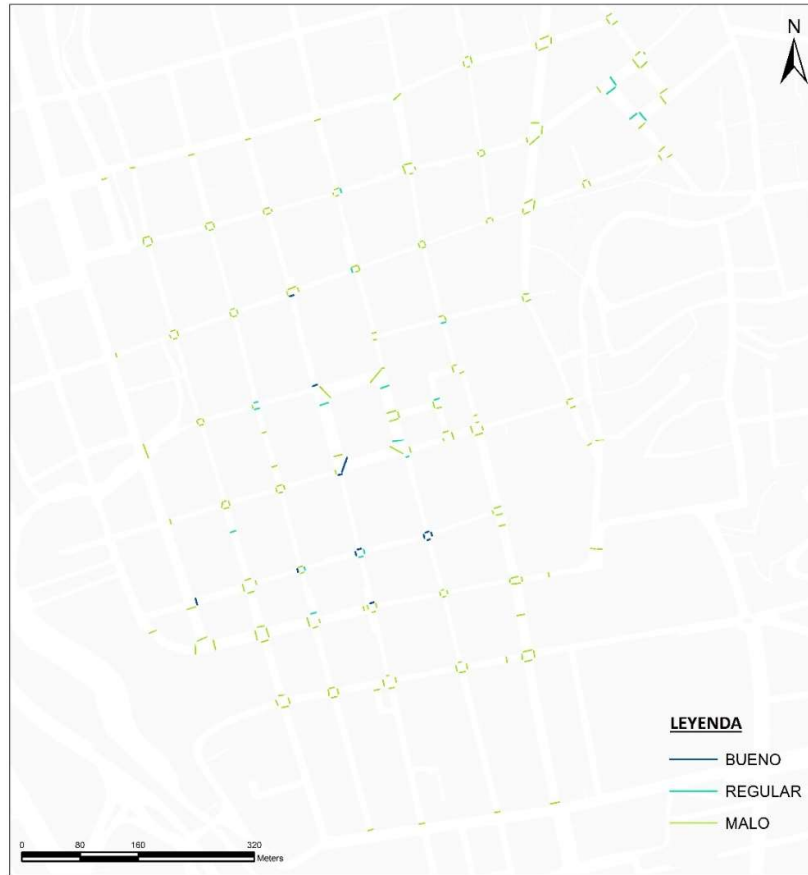
**Figura 93.**

*Mapeo de valoración final de cruces peatonales*

Una vez realizada la valoración de todos los parámetros se puede identificar que el mayor porcentaje de los cruces se los califica como malos 86% seguida de los cruces en condiciones regulares 8% y tan solo el 6 % se encuentran en buen estado por lo cual se puede determinar que los cruces en el área de estudio no son accesibles. Siendo el principal problema la inexistencia de rampas.

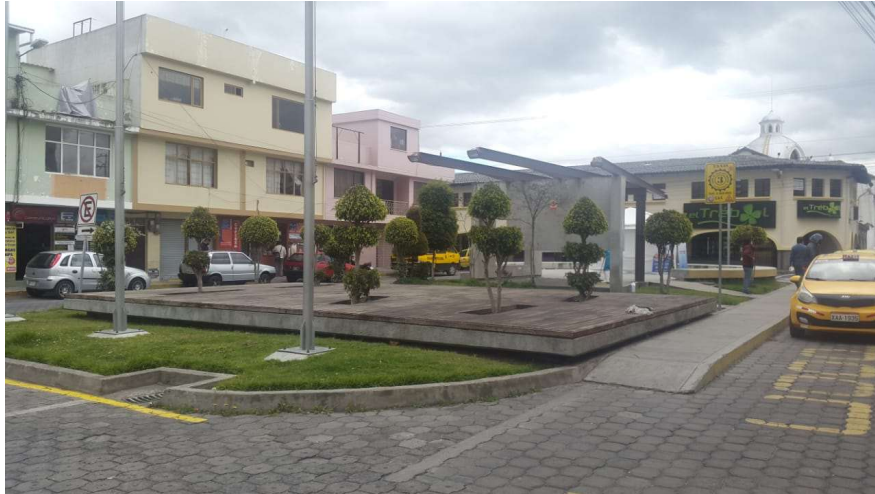
*Tabla 11. Ficha de observación código E1*

*EI PARQUE SIN NOMBRE*

**UBICACIÓN:** CALLE QUITO Y MÁRQUEZ DE MAENZA

<b>INDICADORES</b>	• VALORACIÓN
<b>ANCHO DE CAMINERÍA</b>	• MALO
<b>MATERIAL ANTIDESLIZANTE</b>	• SI
<b>BANDA PODO TÁCTIL</b>	• NO
<b>ESTADO DE MANTENIMIENTO</b>	• BUENO
<b>ILUMINACIÓN</b>	• SI
<b>BANCAS</b>	• NO
<b>BASUREROS</b>	• NO
<b>ARBOLADO</b>	• SI
<b>CONTINUIDAD INTERIOR</b>	• SI
<b>CONTINUIDAD HACIA EL EXTERIOR</b>	• SI
<b>TOTAL</b>	• 6
<b>VALORACIÓN</b>	• REGULAR

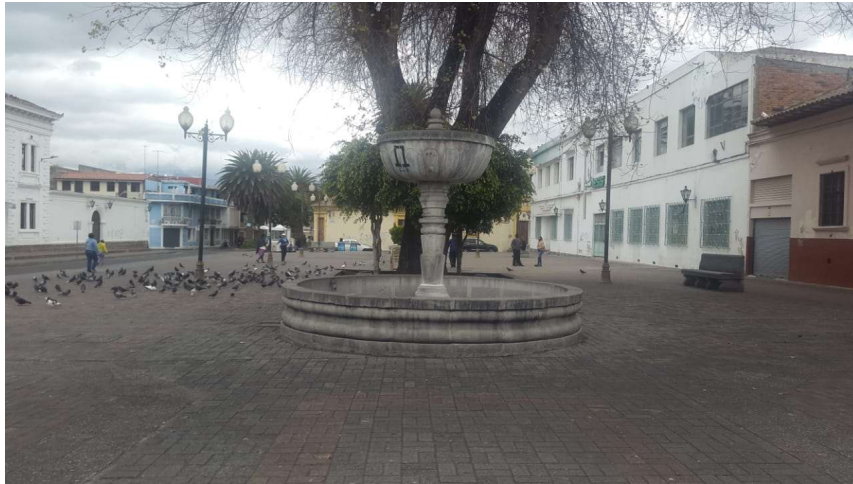
*Tabla 12. Ficha de observación código E2*

*E2 Plaza San Agustín*

**UBICACIÓN:** CALLE QUITO Y HERMANAS PÁEZ

<b>INDICADORES</b>	<b>VALORACIÓN</b>
<b>ANCHO DE CAMINERÍA</b>	• BUENO
<b>MATERIAL ANTIDESLIZANTE</b>	• SI
<b>BANDA PODO TÁCTIL</b>	• NO
<b>ESTADO DE MANTENIMIENTO</b>	• BUENO
<b>ILUMINACIÓN</b>	• SI
<b>BANCAS</b>	• NO
<b>BASUREROS</b>	• SI
<b>ARBOLADO</b>	• SI
<b>CONTINUIDAD INTERIOR</b>	• SI
<b>CONTINUIDAD HACIA EL EXTERIOR</b>	• NO
<b>TOTAL</b>	• 7
<b>VALORACIÓN</b>	• REGULAR

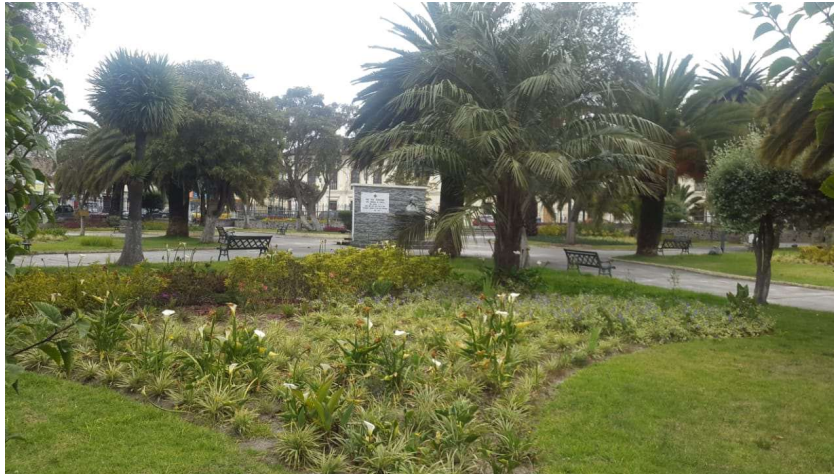
*Tabla 13. Ficha de observación código E3*

*E3 Parque La Filantropía*

**UBICACIÓN:** CALLE HERMANAS PÁEZ Y AV. AMAZONAS

<b>INDICADORES</b>	<b>VALORACIÓN</b>
<b>ANCHO DE CAMINERÍA</b>	• BUENO
<b>MATERIAL ANTIDESLIZANTE</b>	• SI
<b>BANDA PODO TÁCTIL</b>	• NO
<b>ESTADO DE MANTENIMIENTO</b>	• REGULAR
<b>ILUMINACIÓN</b>	• SI
<b>BANCAS</b>	• NO
<b>BASUREROS</b>	• SI
<b>ARBOLADO</b>	• SI
<b>CONTINUIDAD INTERIOR</b>	• NO
<b>CONTINUIDAD HACIA EL EXTERIOR</b>	• SI
<b>TOTAL</b>	• 6.5
<b>VALORACIÓN</b>	• REGULAR

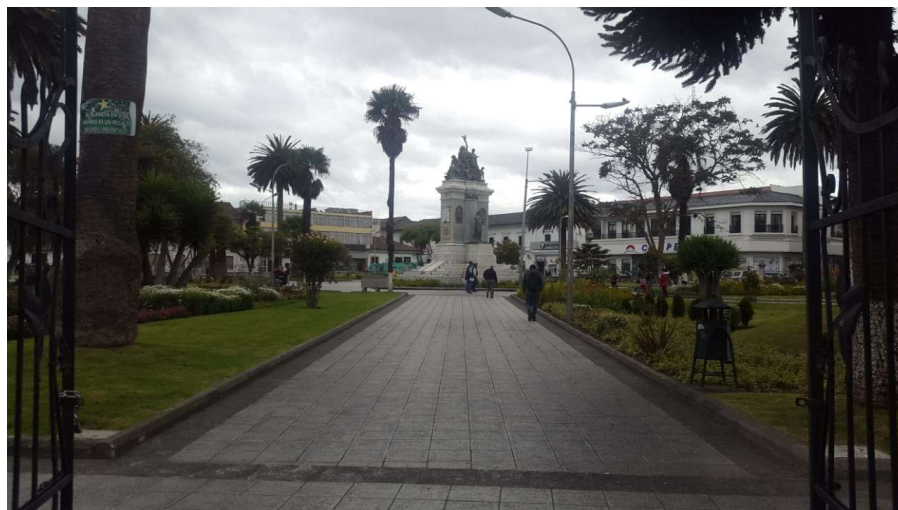
*Tabla 14. Ficha de observación código E4*

*E4 Parque Vicente León*

**UBICACIÓN:** CALLE QUITO Y GENERAL MALDONADO

<b>INDICADORES</b>	<b>VALORACIÓN</b>
<b>ANCHO DE CAMINERÍA</b>	• BUENO
<b>MATERIAL ANTIDESLIZANTE</b>	• SI
<b>BANDA PODO TÁCTIL</b>	• NO
<b>ESTADO DE MANTENIMIENTO</b>	• BUENO
<b>ILUMINACIÓN</b>	• SI
<b>BANCAS</b>	• NO
<b>BASUREROS</b>	• SI
<b>ARBOLADO</b>	• SI
<b>CONTINUIDAD INTERIOR</b>	• SI
<b>CONTINUIDAD HACIA EL EXTERIOR</b>	• SI
<b>TOTAL</b>	• 8
<b>VALORACIÓN</b>	• BUENO

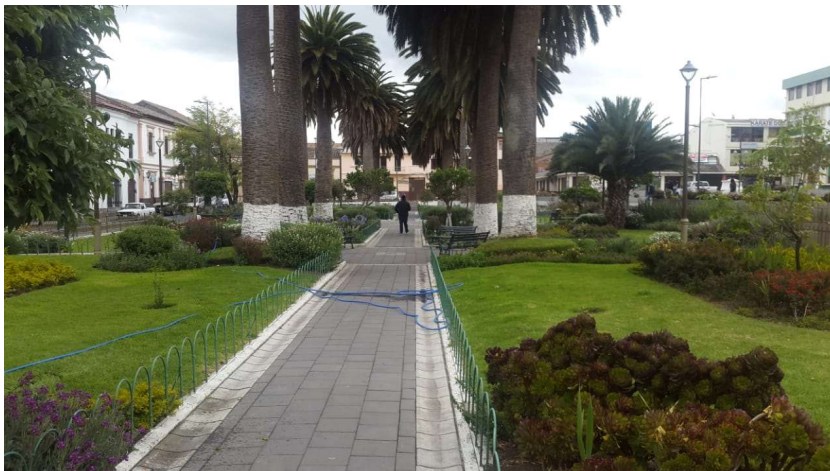
Tabla 15. Ficha de observación código E5

E5 Parque San Francisco

**UBICACIÓN:** CALLE GENERAL MALDONADO Y QUIJANO Y ORDOÑEZ

<b>INDICADORES</b>	<b>VALORACIÓN</b>
<b>ANCHO DE CAMINERÍA</b>	• BUENO
<b>MATERIAL ANTIDESLIZANTE</b>	• SI
<b>BANDA PODO TÁCTIL</b>	• NO
<b>ESTADO DE MANTENIMIENTO</b>	• BUENO
<b>ILUMINACIÓN</b>	• SI
<b>BANCAS</b>	• NO
<b>BASUREROS</b>	• SI
<b>ARBOLADO</b>	• SI
<b>CONTINUIDAD INTERIOR</b>	• SI
<b>CONTINUIDAD HACIA EL EXTERIOR</b>	• NO
<b>TOTAL</b>	• 7
<b>VALORACIÓN</b>	• REGULAR

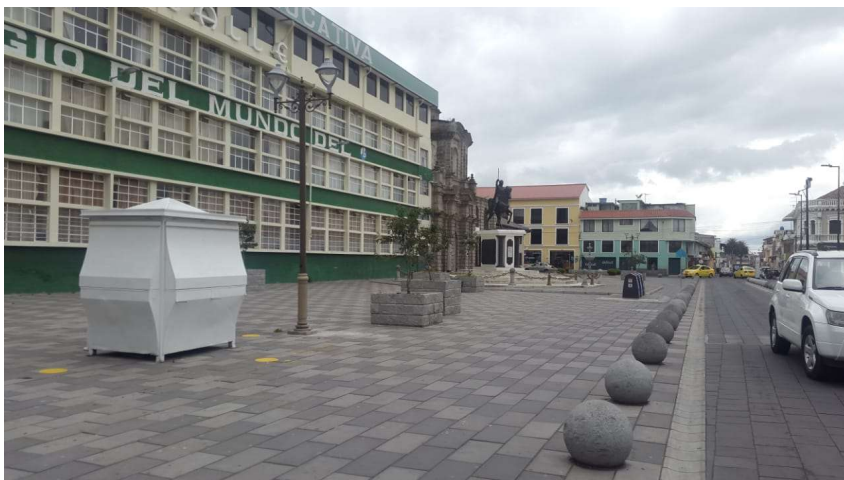
E6 Plaza San Francisco

<b>INDICADORES</b>	<b>VALORACIÓN</b>
<b>ANCHO DE CAMINERÍA</b>	• BUENO
<b>MATERIAL ANTIDESLIZANTE</b>	• SI
<b>BANDA PODO TÁCTIL</b>	• NO
<b>ESTADO DE MANTENIMIENTO</b>	• BUENO
<b>ILUMINACIÓN</b>	• SI
<b>BANCAS</b>	• NO
<b>BASUREROS</b>	• SI
<b>ARBOLADO</b>	• SI
<b>CONTINUIDAD INTERIOR</b>	• SI
<b>CONTINUIDAD HACIA EL EXTERIOR</b>	• NO
<b>TOTAL</b>	• 7
<b>VALORACIÓN</b>	• REGULAR

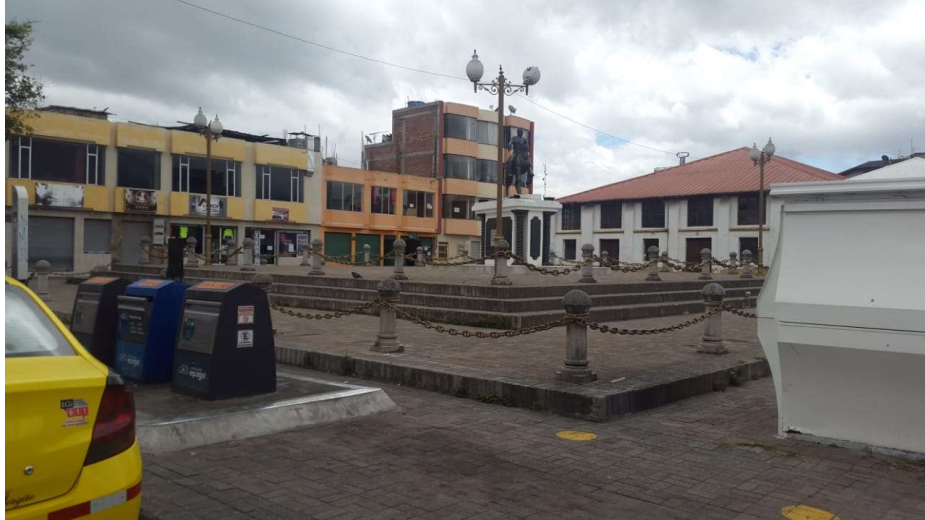
E7 Plaza Sucre

<b>INDICADORES</b>	<b>VALORACIÓN</b>
<b>ANCHO DE CAMINERÍA</b>	• BUENO
<b>MATERIAL ANTIDESLIZANTE</b>	• SI
<b>BANDA PODO TÁCTIL</b>	• NO
<b>ESTADO DE MANTENIMIENTO</b>	• BUENO
<b>ILUMINACIÓN</b>	• SI
<b>BANCAS</b>	• NO
<b>BASUREROS</b>	• SI
<b>ARBOLADO</b>	• SI
<b>CONTINUIDAD INTERIOR</b>	• SI
<b>CONTINUIDAD HACIA EL EXTERIOR</b>	• NO
<b>TOTAL</b>	• 7
<b>VALORACIÓN</b>	• REGULAR

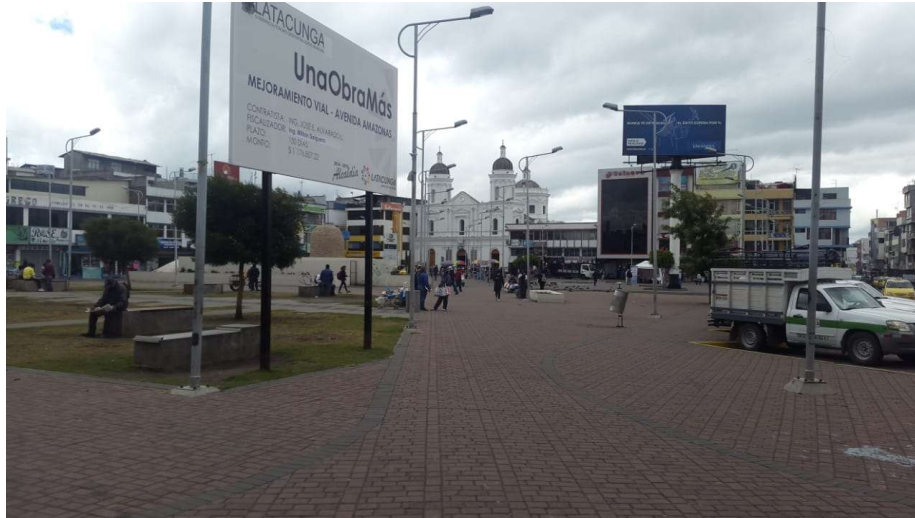
E8 Plaza El Salto

<b>INDICADORES</b>	<b>VALORACIÓN</b>
<b>ANCHO DE CAMINERÍA</b>	• BUENO
<b>MATERIAL ANTIDESLIZANTE</b>	• SI
<b>BANDA PODO TÁCTIL</b>	• NO
<b>ESTADO DE MANTENIMIENTO</b>	• BUENO
<b>ILUMINACIÓN</b>	• SI
<b>BANCAS</b>	• NO
<b>BASUREROS</b>	• SI
<b>ARBOLADO</b>	• SI
<b>CONTINUIDAD INTERIOR</b>	• SI
<b>CONTINUIDAD HACIA EL EXTERIOR</b>	• NO
<b>TOTAL</b>	• 7
<b>VALORACIÓN</b>	• REGULAR

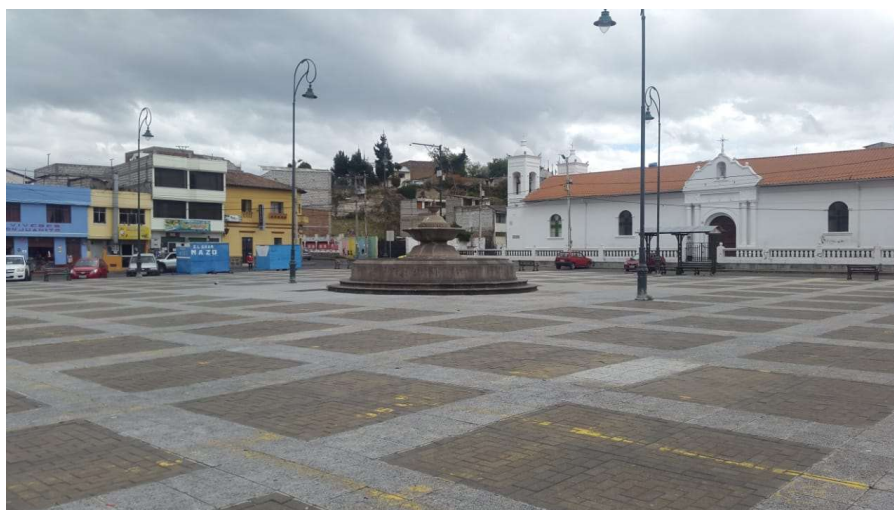
*E10 Plaza San Sebastián*

<b>INDICADORES</b>	<b>VALORACIÓN</b>
<b>ANCHO DE CAMINERÍA</b>	• BUENO
<b>MATERIAL ANTIDESLIZANTE</b>	• SI
<b>BANDA PODO TÁCTIL</b>	• NO
<b>ESTADO DE MANTENIMIENTO</b>	• BUENO
<b>ILUMINACIÓN</b>	• SI
<b>BANCAS</b>	• NO
<b>BASUREROS</b>	• SI
<b>ARBOLADO</b>	• SI
<b>CONTINUIDAD INTERIOR</b>	• SI
<b>CONTINUIDAD HACIA EL EXTERIOR</b>	• NO
<b>TOTAL</b>	• 7
<b>VALORACIÓN</b>	• REGULAR

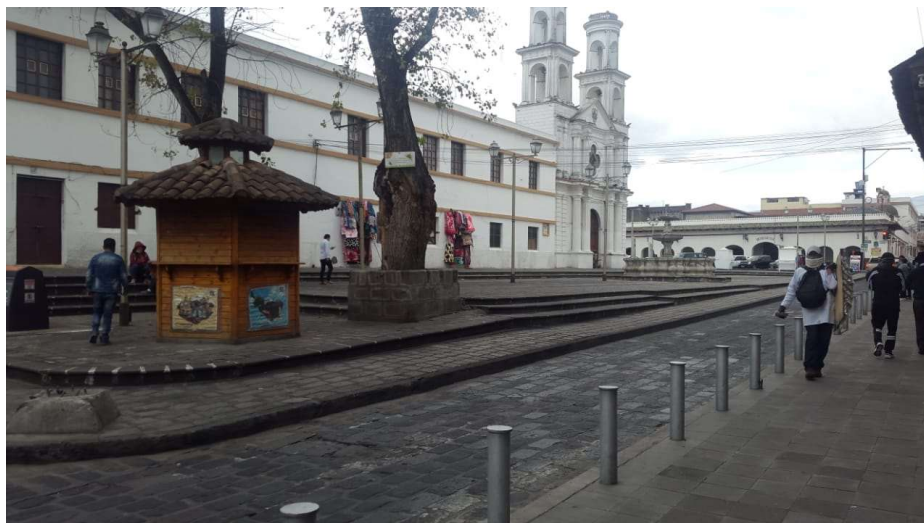
E11 Plaza de Santo Domingo

<b>INDICADORES</b>	<b>VALORACIÓN</b>
<b>ANCHO DE CAMINERÍA</b>	• BUENO
<b>MATERIAL ANTIDESLIZANTE</b>	• SI
<b>BANDA PODO TÁCTIL</b>	• NO
<b>ESTADO DE MANTENIMIENTO</b>	• BUENO
<b>ILUMINACIÓN</b>	• SI
<b>BANCAS</b>	• NO
<b>BASUREROS</b>	• SI
<b>ARBOLADO</b>	• SI
<b>CONTINUIDAD INTERIOR</b>	• SI
<b>CONTINUIDAD HACIA EL EXTERIOR</b>	• NO
<b>TOTAL</b>	• 7
<b>VALORACIÓN</b>	• REGULAR

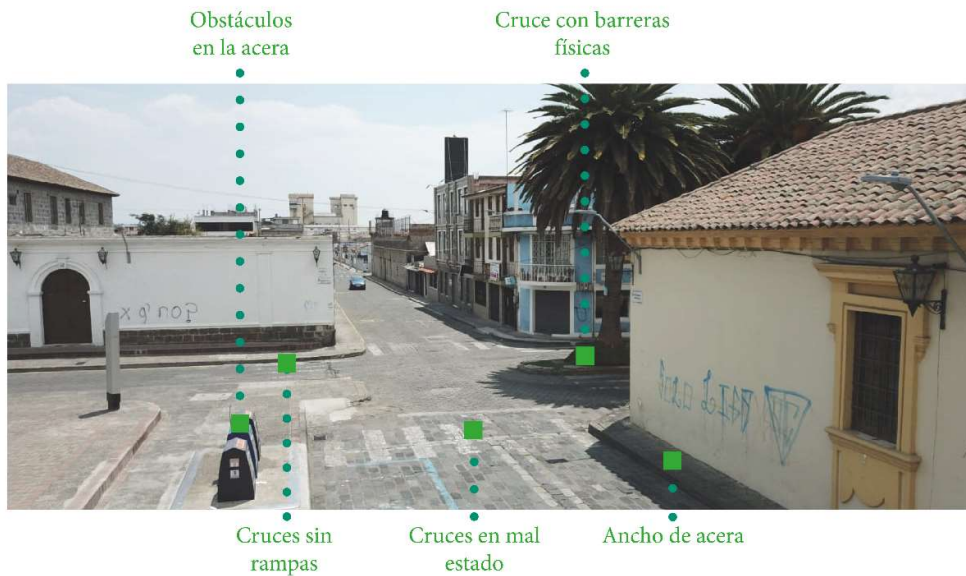
*Estado actual del cruce de la calle 2 de mayo y Hermanas Páez*

*Propuesta Calle 2 de mayo y Hermanas Páez*

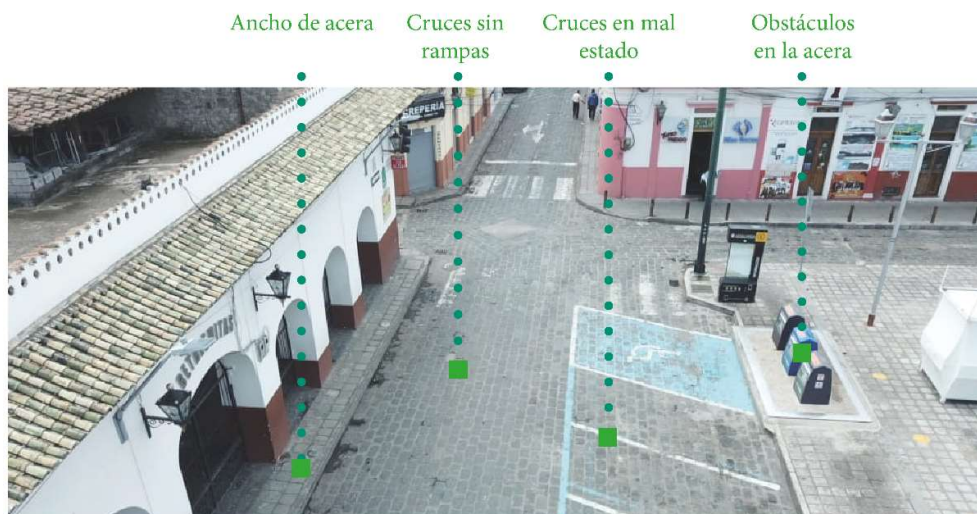
*Estado actual del cruce de la calle Fernando Sánchez de Orellana y Guayaquil*

*Propuesta del cruce de la calle Fernando Sánchez de Orellana y Guayaquil*

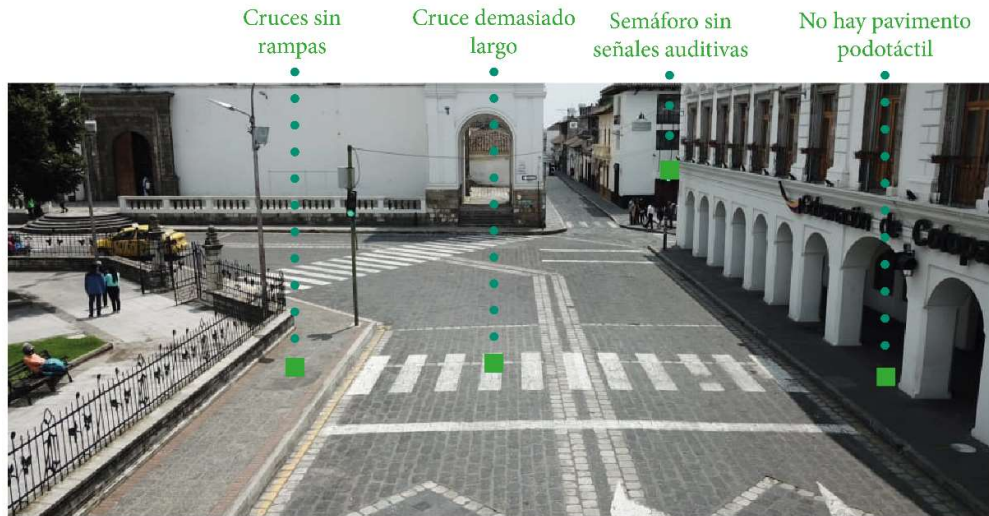
*Estado actual del cruce de la calle Quito y General Maldonado*

*Propuesta del cruce de la calle Quito y General Maldonado*

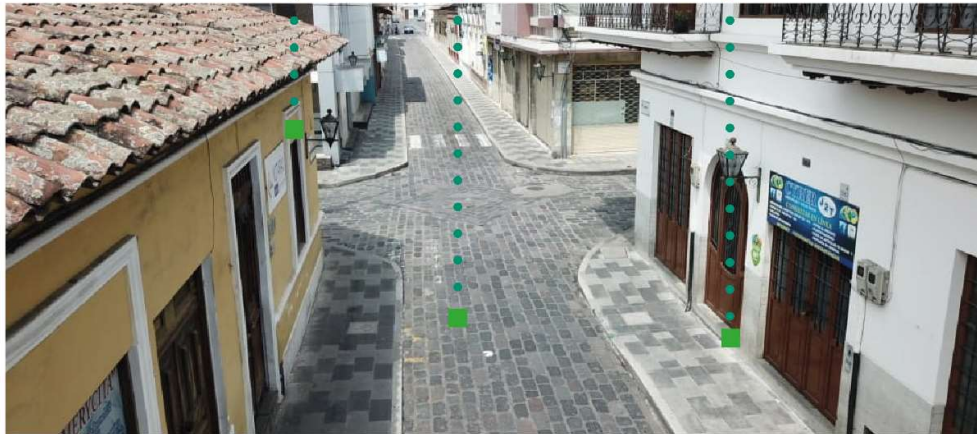
No hay pavimento  
podotáctil

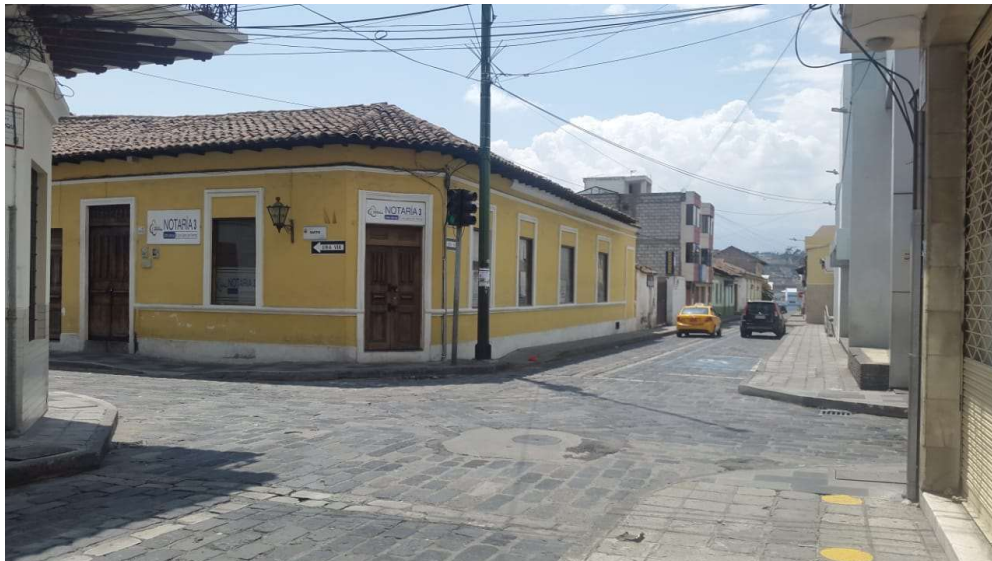
*Obstáculos en la calle Quito y Tarqui*

*Propuesta del cruce de la calle Quito y Tarqui*
