**UNIVERSIDAD TECNOLÓGICA
INDOAMÉRICA
FACULTAD DE ARQUITECTURA, ARTES Y DISEÑO
CARRERA DE ARQUITECTURA**

PROPUESTA DE REGENERACIÓN URBANO, PAISAJÍSTICA DE LOS ESPACIOS PÚBLICOS DE CONEXIÓN PEATONAL EN LA PARROQUIA AUGUSTO NICOLÁS MARTÍNEZ, CANTÓN AMBATO, PROVINCIA DE TUNGURAHUA 2021.

Trabajo de titulación previo a la obtención del título de Arquitecto Urbanista

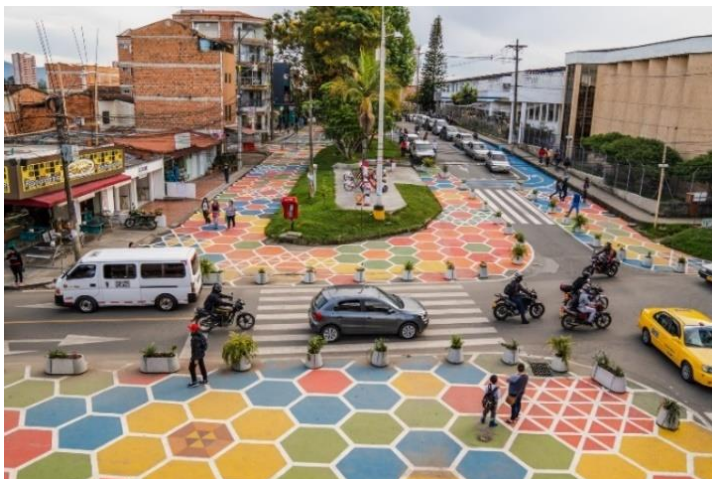
Figura 6

Intervención calle Consciente, "Jardín de colores".

- Lograr la creación de espacios públicos seguros que brinden una prioridad al peatón en comparación con el vehículo.
- Planteamiento de cruces peatonales seguros que aportan a mi propuesta brindando la seguridad al peatón el cual es el agente primordial del proyecto ayudando a la reducción de la velocidad de los vehículos.
- Arte Urbano y colaborativo que aporta al cambio de la imagen urbana en sitios estratégicos de mi propuesta, logrando la conformación de murales urbanos en cerramientos deteriorados.
- Paraderos de Transporte público aporta en gran manera a mi proyecto de regeneración del espacio público ubicando puntos estratégicos para la ubicación de paradas que brinden espacios de calidad para la espera del transporte público.

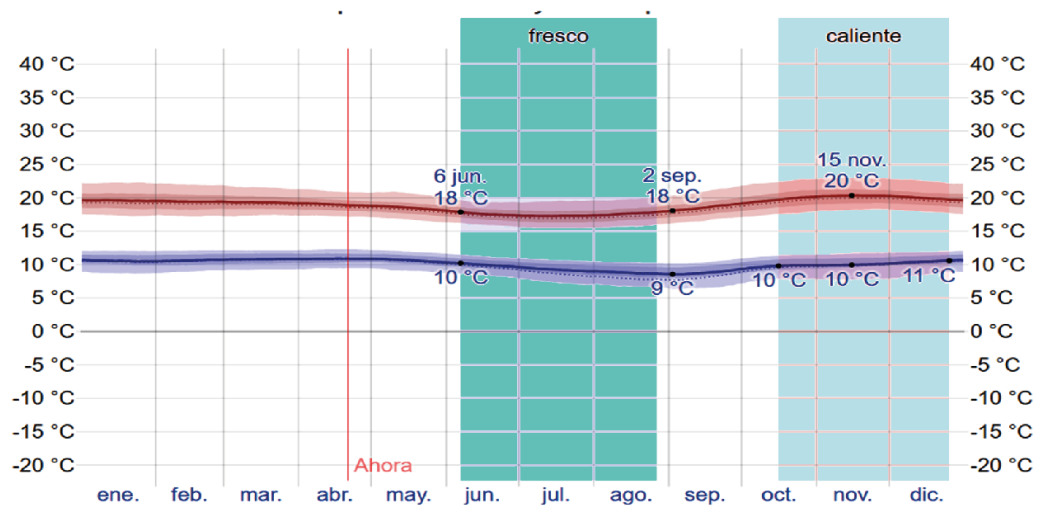
Análisis de la temperatura de Ambato.

La temperatura templada dura 2,3 meses, del 16 de octubre al 25 de diciembre, y la temperatura máxima promedio diaria es más de 20°C. El día más caluroso del año es el 15 de noviembre, con una temperatura máxima promedio de 20°C y una temperatura mínima promedio de 10°C mientras que la temporada fresca dura 2,6 meses del 6 de junio al 27 de agosto, y la temperatura máxima promedio diaria es menos de 18 °C. El día más frío del año es el 2 de septiembre, con una temperatura mínima promedio de 9 °C y máxima promedio de 18 °C; es pertinente realizar el análisis de temperatura del lugar para crear estrategias de diseño urbano que satisfacen las necesidades del usuario según la temperatura es ahí donde nace la propuesta de arbolado urbano que brindan espacios de sobra y confort.

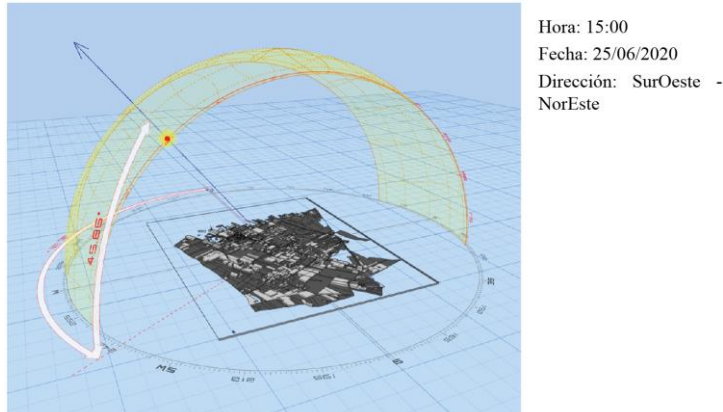
Análisis de asoleamiento en el sector de estudio casco central de la parroquia Augusto N. Martínez.

En el gráfico se observa cómo influye el sol directamente en el lugar analizado en un horario en conclusión este análisis aporta a tener consideraciones de la influencia del sol hacia el espacio público de conexión peatonal donde nace la necesidad de plantear espacios verdes con arbolado urbano para tener microclimas y espacios de sombra con el objetivo de evitar el efecto isla calor en el espacio público el mismo que puede causar daños a la salud del usuario como también un acelerado deterioro del espacio público.

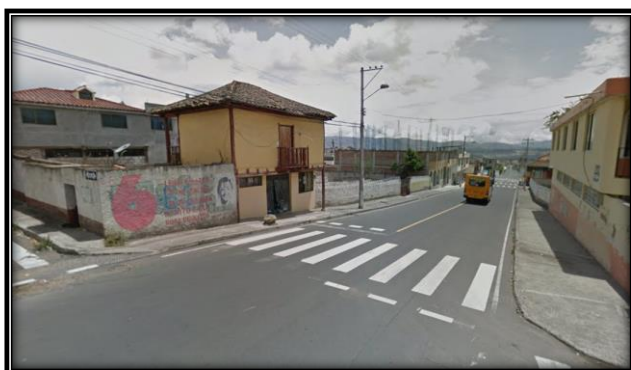
Figura 21

Modalidad geográfica.

Actualmente la parroquia Augusto N. Martínez cuenta con un espacio público de circulación con un alto porcentaje de deterioro y falta de infraestructura urbana, la misma que por su topografía presenta un desnivel en dirección Norte – Sur.

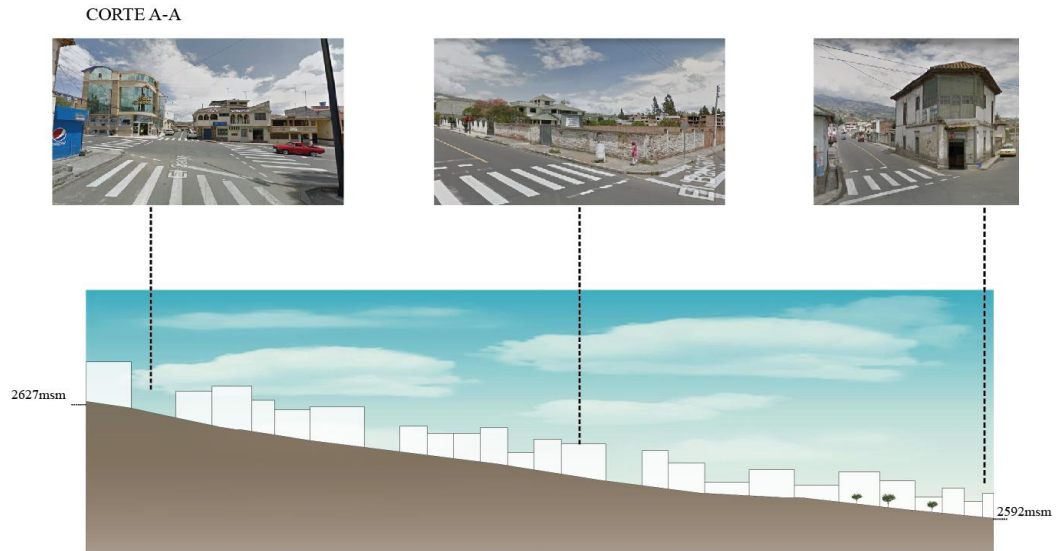
Corte de la Av. 13 de diciembre sector de estudio casco central de la parroquia Augusto N. Martínez

La avenida principal 13 de diciembre que conecta la parroquia Augusto N. Martínez con el centro de la ciudad de Ambato presenta una pendiente de 7.9% en dirección norte sur.

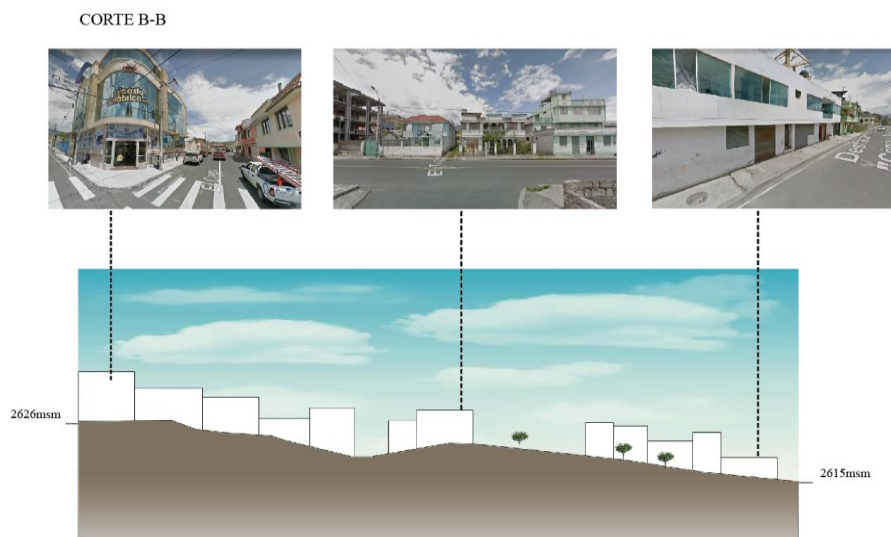
Corte de la calle Condor Mirador sector de estudio casco central de la parroquia Augusto N. Martínez

La calle Condor Mirador conecta a la parroquia Augusto N. Martínez con la Parroquia Atahualpa presenta una pendiente de 4%. En conclusión, los análisis de las pendientes existentes de las vías son necesarias para proyectar el espacio público donde nace la necesidad de cambiar de materialidad de piso existente por adoquín drenante para evitar inundaciones dentro de las bandas de circulación finalmente aporta para ubicar correctamente los puntos de drenaje de las vías para una correcta evacuación del agua lluvias.

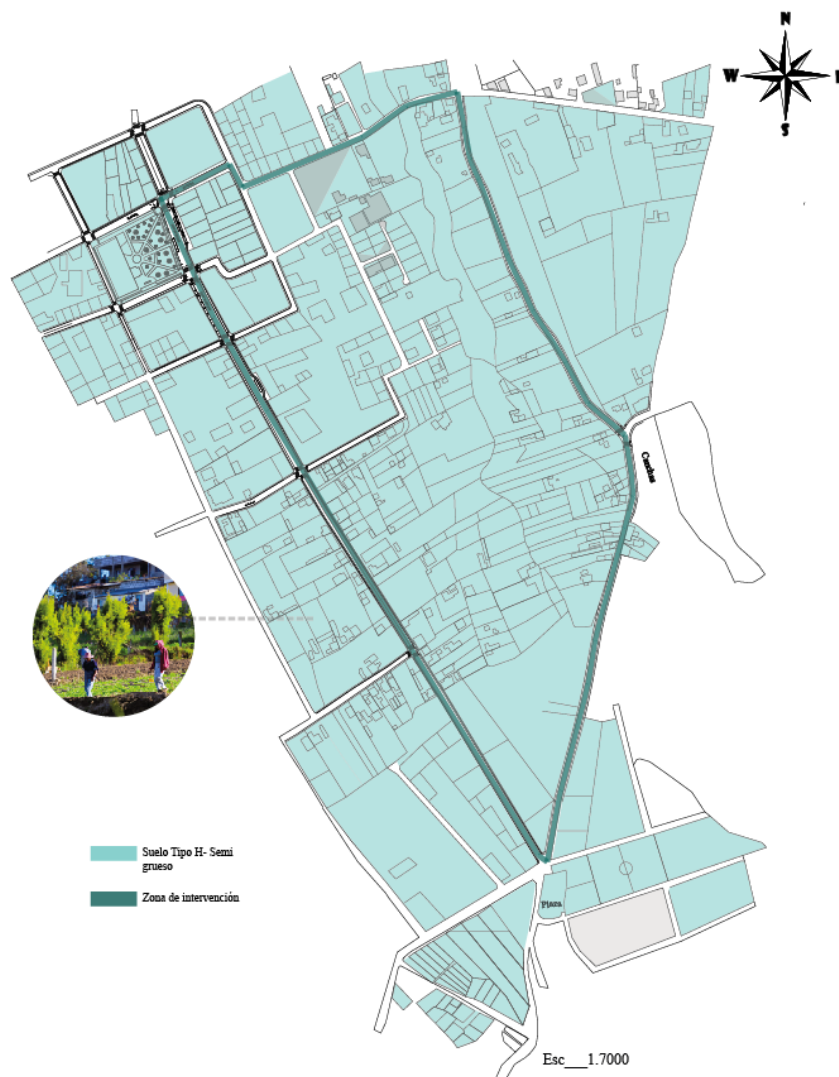
Análisis aspectos geológicos en el sector de estudio casco central de la parroquia Augusto N. Martínez.

Los tipos de suelo existentes según el Plan de Desarrollo y Ordenamiento Territorial de la Parroquia Augusto N. Martínez son los siguientes; Suelo C: Considerados suelos poco profundos, erosionados, sobre una capa dura cementada (cangahua) a menos de un metro de profundidad; los suelo H: Son suelos negros, profundos, franco arenoso, derivados de materiales piro-plásticos, con menos de 30% de arcilla en el primer metro finalmente dentro del sector el uso del suelo es utilizado principalmente para actividades de la agricultura.

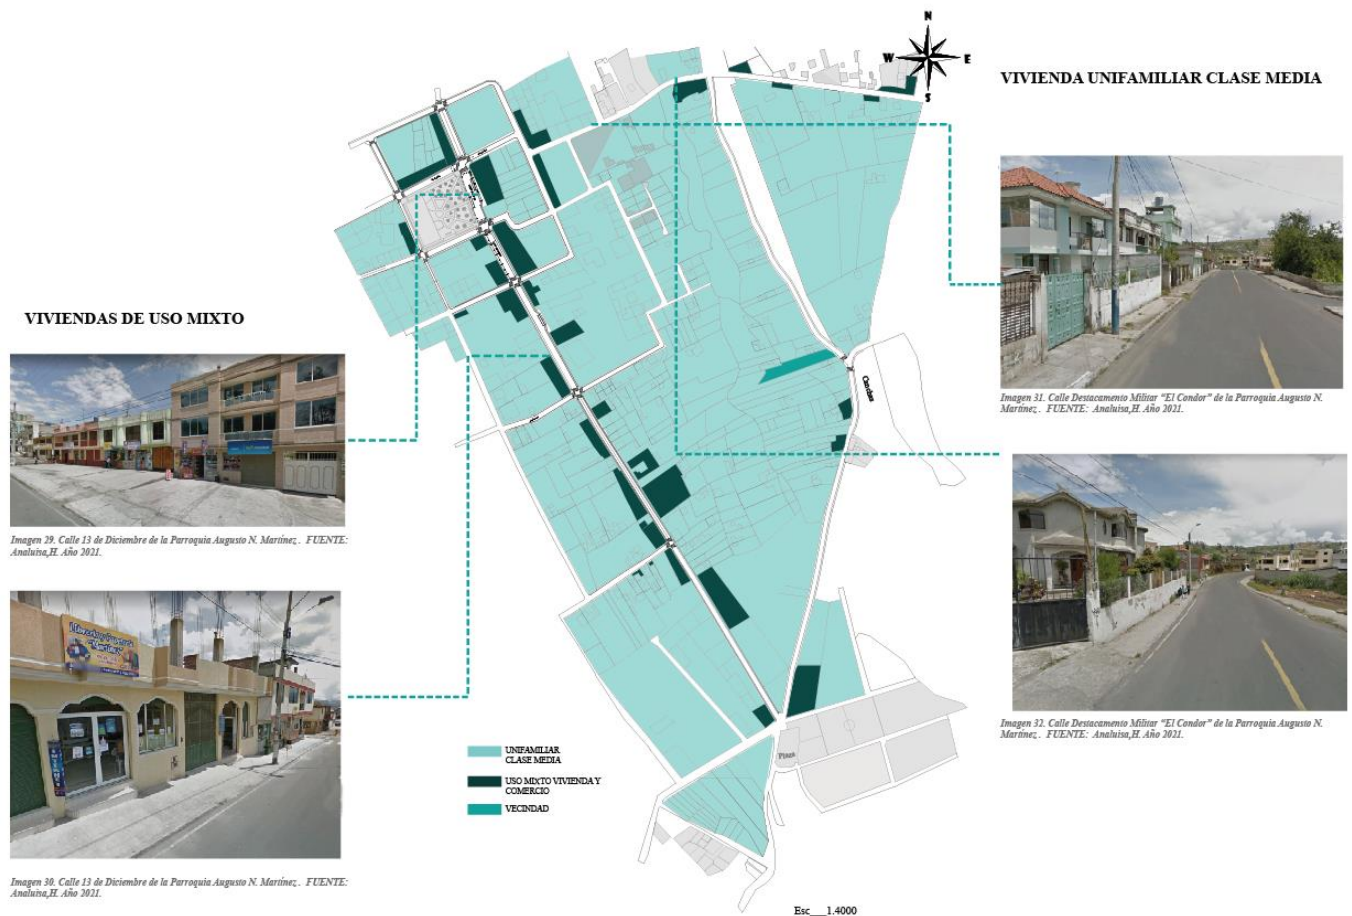
Figura 34

Análisis de áreas habitacionales de la zona de estudio parroquia Martínez.

El análisis de áreas habitacionales se realizó en el sitio de estudio casco central de la parroquia Augusto N. Martínez (delimitación área de estudio). Se evidencia el crecimiento de estos lugares se van consolidando con un gran número de viviendas tanto unifamiliares, multifamiliares en su mayoría de uso mixto (vivienda y comercio) en las vías principales y alrededor de los parques parroquiales llegaron a consolidarse completamente, es por este motivo que se piensa en la regeneración del espacio público de conexión peatonal brindando un espacio de circulación segura, fomentando la interacción social.

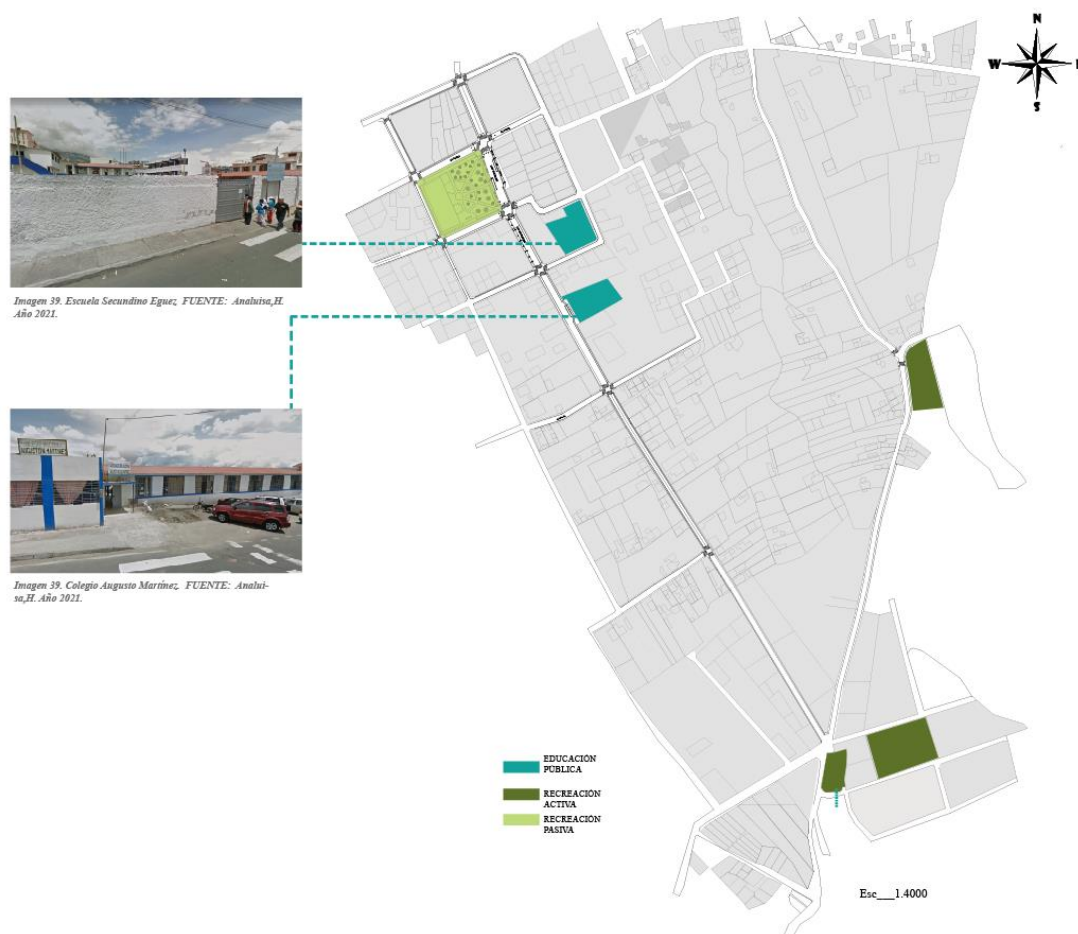
Figura 35

Análisis de áreas educación existentes en la zona de estudio de la parroquia Martínez.

En el mapeo de áreas de educación se puede observar dos unidades educativas públicas en la Parroquia Augusto N. Martínez, las cuales son Unidad

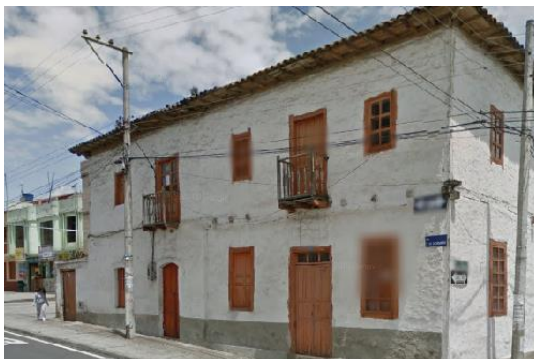
Figura 45

Construcción antigua.

Se aprecia la existencia de una vivienda de arquitectura popular o vernácula de la década 1890 en estado deteriorado, con una superficie de 190m² de construcción y 620 m² de terreno.

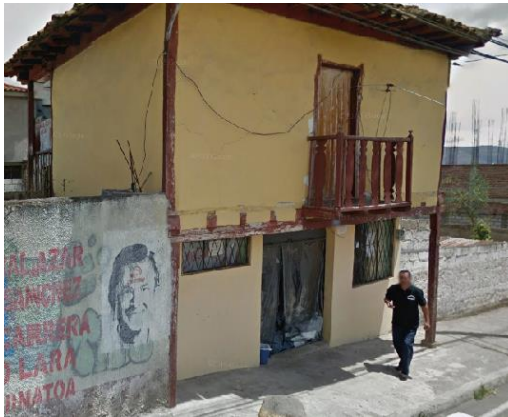
Figura 46

Construcción antigua.

En el casco central de la parroquia Augusto N. Martínez de puede encontrar una vivienda de arquitectura popular o vernácula de la década 1940-1950 en estado deteriorado, tiene un gran aporte analizar este tipo de construcciones existentes para la propuesta del mejoramiento de la imagen urbana del sector tomando en cuenta su materialidad y el estado de la edificación.

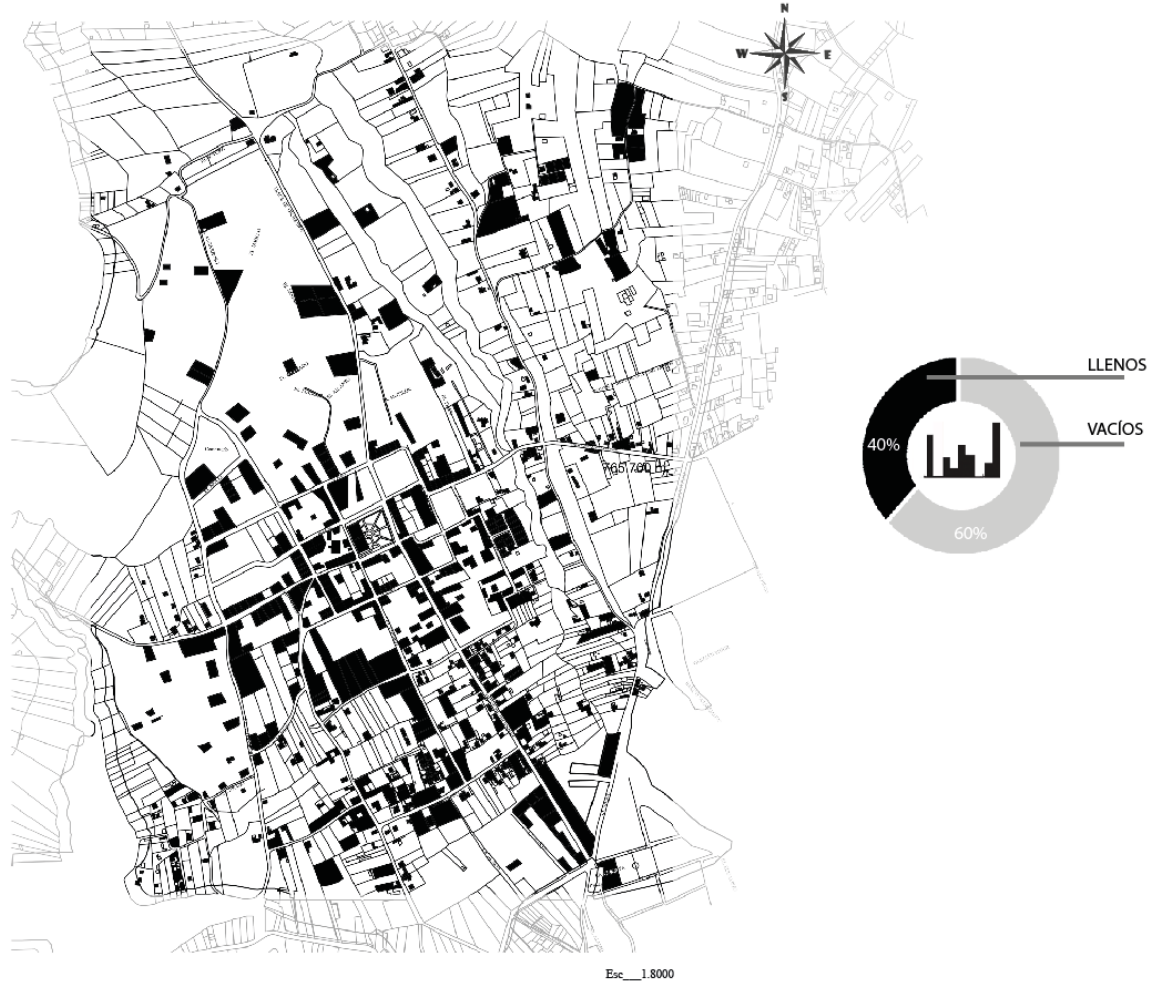
Figura 49

Análisis de áreas libres y construidas en el caso de estudio.

La Parroquia posee un porcentaje alto de áreas vacías por ser considerada una tierra apta para el cultivo, el sector posee terrenos dedicados a la agricultura en la cabecera de la parroquia, en la parte central se observa la existencia mayor de construcciones dedicadas en su mayoría a vivienda, en conclusión, el 40% del sector se encuentra edificado, mientras que el 60% se puede observar la existencia lotes no construidos, el objetivo de este análisis es conocer el porcentaje de crecimiento de la parroquia con el fin de dotar un espacio público de calidad para los habitantes.

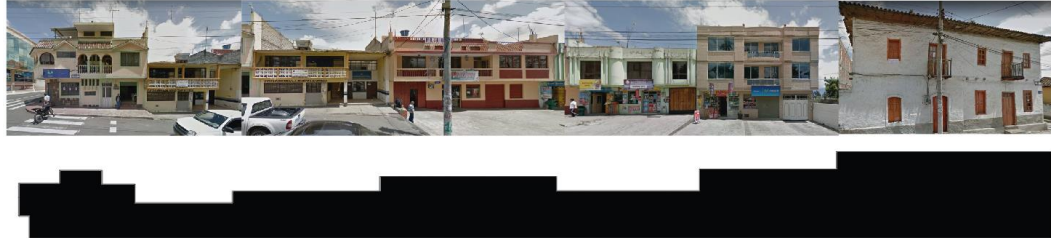
Figura 50

Análisis perfil urbano calle 13 de diciembre y la ceiba en el caso de estudio.

La parroquia Augusto N. Martínez presenta un perfil urbano en proceso de consolidación, aun con áreas dedicadas el cultivo, pero en el casco central a lo largo de la calle principal 13 de diciembre la mayor parte ya está consolidada la cual no cuenta con un espacio de conexión peatonal de calidad que satisface las necesidades del peatón, el presente análisis ayuda conocer los factores que dañan la imagen urbana del sector como es el cableado eléctrico existente donde nace la propuesta de soterramiento de cables para limpiar y mejorar la imagen urbana, murales urbanos en cerramientos deteriorados, creación de espacios verdes dentro del espacio público.

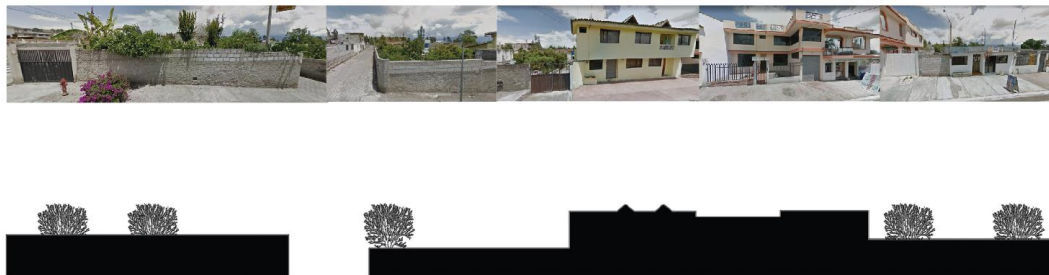
Figura 51

Análisis perfil urbano calle 13 de diciembre y la ceiba en el caso de estudio

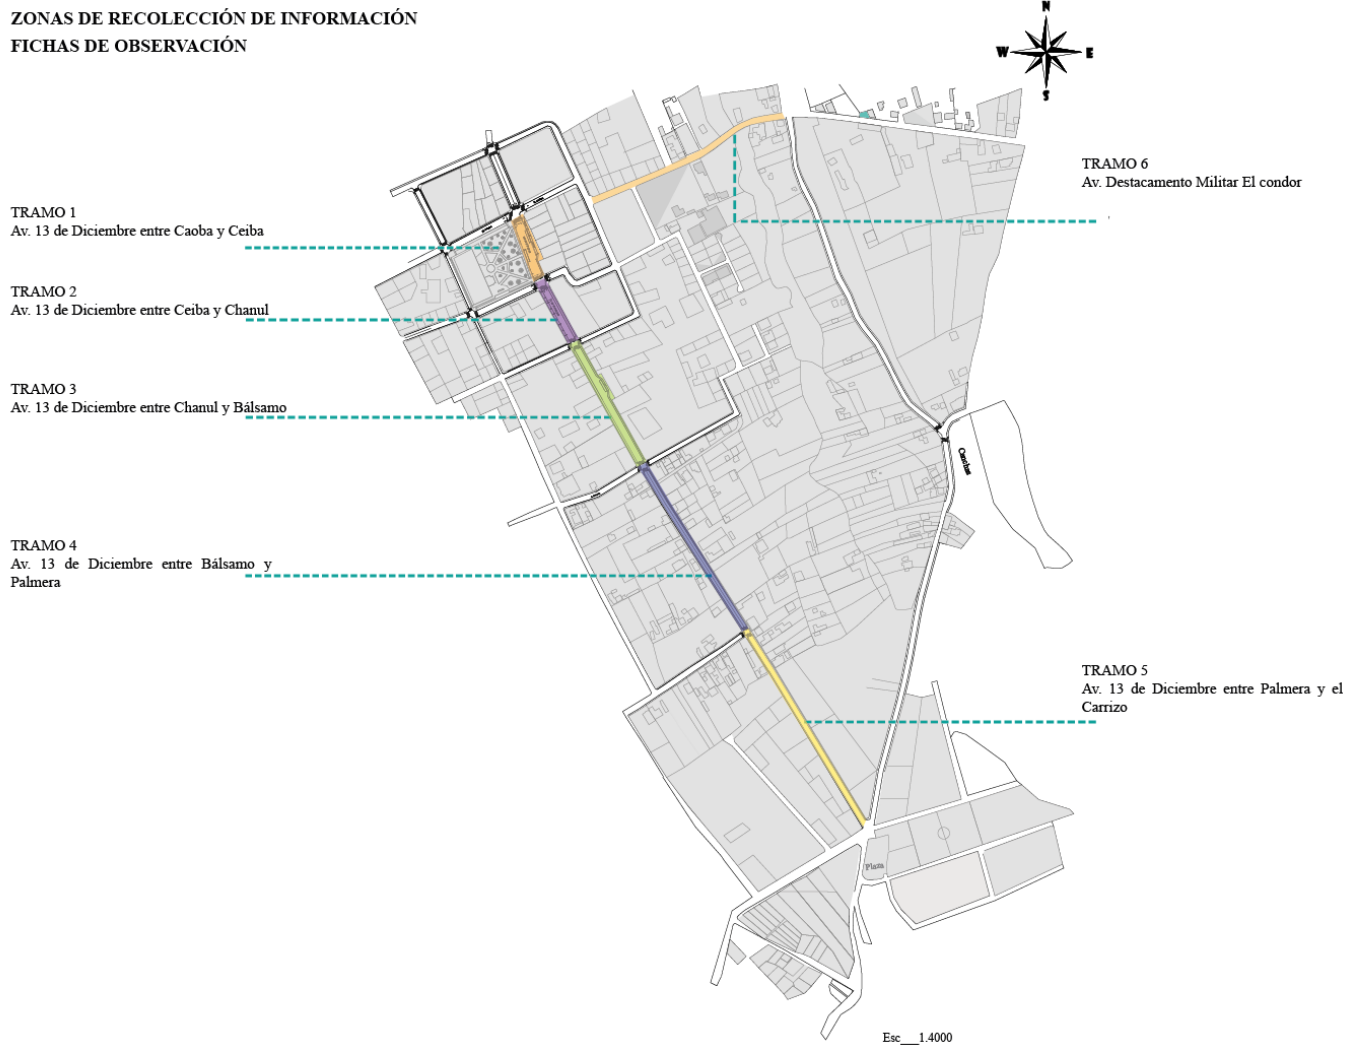
Figura 76

Tramos de recolección de información de la parroquia Augusto N. Martínez por medio de fichas de observación.

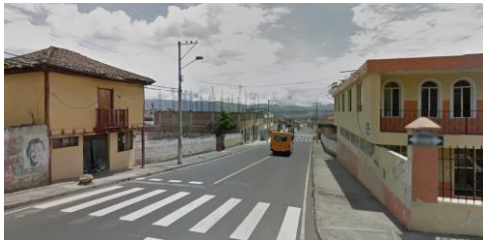
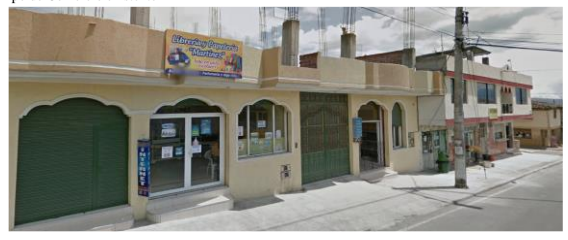
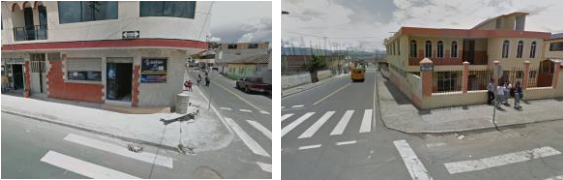
Av. 13 de Diciembre entre Ceiba y Chanul												
MATERIAL DE PISO ACERA

ELEMENTOS	ESTADO							FUNCIÓN				
	MALO							REGULAR	BUENO	MALO	REGULAR	BUENO
Hormigón								X			X	
Bordillo		X			X							
ENTORNO CONSTRUIDO

ELEMENTOS	ESTADO							FUNCIÓN				
	MALO							REGULAR	BUENO	MALO	REGULAR	BUENO
Ancho (1.50m)								X			X	
Ancho de Jardinería	Inexistente				X							
MOBILIARIO URBANO

ILUMINARIA PÚBLICA VEHICULAR								X			X	
ILUMINARIA PÚBLICA PEATONAL	Inexistente											
SEMÁFORO	inexistente											
BASURERO	inexistente											
BOLARDO	Inexistente											
PARADA DE BUS	Inexistente

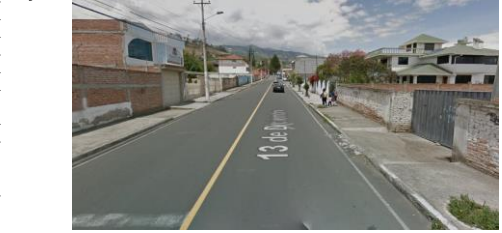
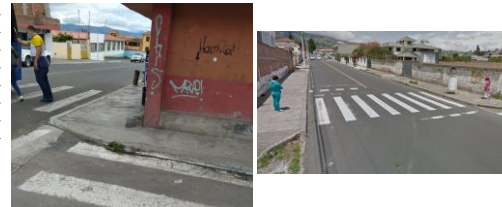
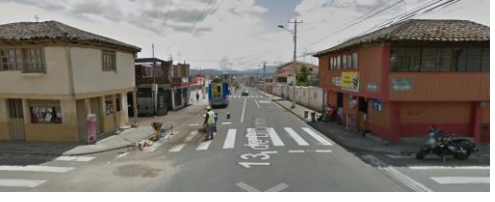
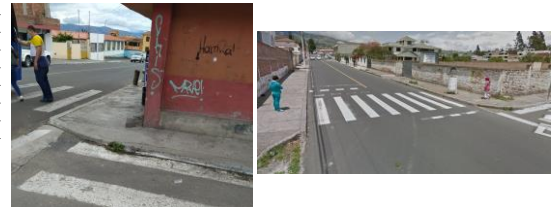
Tramo Av. 13 de Diciembre entre el Chanul y Bálsamo							
MATERIAL DE PISO ACERA

ELEMENTOS	ESTADO						
	MALO	REGULAR	BUENO	MALO	REGULAR	BUENO	
Hormigón		X			X		
Bordillo		X			X		
ENTORNO CONSTRUIDO

ELEMENTOS	ESTADO						
	MALO	REGULAR	BUENO	MALO	REGULAR	BUENO	
ACERA

Ancho (1.50m)							
Ancho de Jardinería	X			X			
MOBILIARIO URBANO

ILUMINARIA PÚBLICA VEHICULAR							
ILUMINARIA PÚBLICA PEATONAL	Inexistente						
SEMÁFORO	inexistente						
BASURERO	Inexistente						
BOLARDO	Inexistente						
PARADA DE BUS	X			X			
SEÑALÉTICA	x				x		
VEGETACIÓN

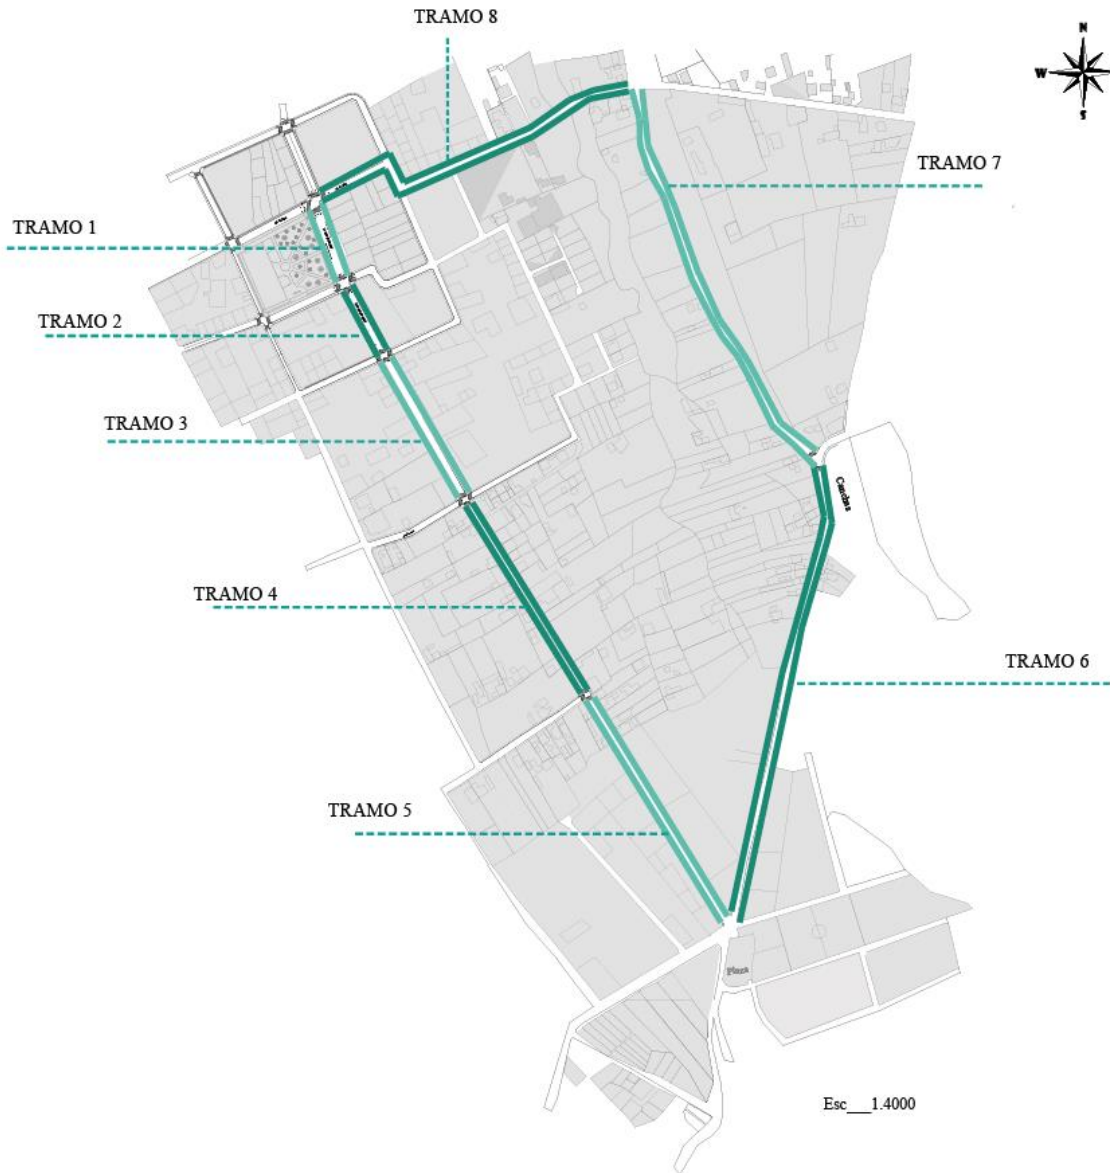
Figura 77

División de la zona de estudio por tramos.

Se plantea una división por tramos evidenciados anteriormente que enlaza todo el sitio de estudio mediante la cual en base a los indicadores propuestos se procede a evaluar la calidad de aceras que presenta el sitio de estudio.

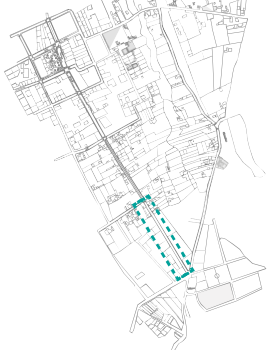
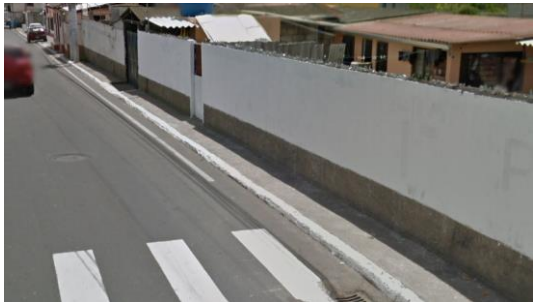
UBICACIÓN	Tramo 5 Av. 13 de Diciembre entre calle Palmera y el Carrizo
------------------	--

FACULTAD DE ARQUITECTURA ÁRTE Y DISEÑO			 	
Elaborado por: Henry Analuisa		MÉTODO PARA EVALUAR ESPACIOS PEATONALES				
CALIFICACIÓN						
ANCHO DE ACERA	Ideal (+1.80m)= 1	Mínima (+1.20m)= 0.5	Insuficiente (-1.20m)= 0			
			X			
FRANJA DE SERVICIOS	SI	NO				
		X				
MATERIAL DE SUPERFICIE	Ideal	Mínima	Insuficiente			
	X					
ESTADO DE MANTENIMIENTO	Buena	Regular	Mala			
		X				
CONTINUIDAD	Si	No				
		X				
OBSTÁCULOS MÓVILES	Si	No				
		X				
OBSTÁCULOS FIJOS	Si	No				
		X				
OBSTÁCULOS VERTICALES EN FACHADAS	Adecuada	Inadecuada				
	X					
MOBILIARIO URBANO	Si	No				
	X					
ÁRBOLES	Ideal	Mínima	Insuficiente			
			X			
JARDINERAS	Ideal	Mínima	Insuficiente			
			X			
ILUMINACIÓN PEATONAL	Si	Parcial	No			
			X			
FACHADAS ACTIVAS	Si	No				
	X					
VISIBILIDAD DE LA FACHADA	Ideal	Mínima	Insuficiente			
	X

TRAMO	TOTAL	PUNTAJE
5	5.5	M

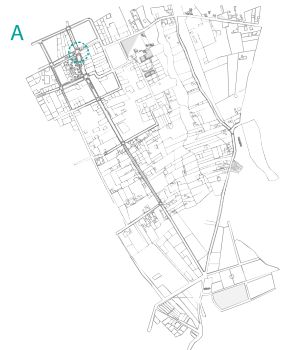
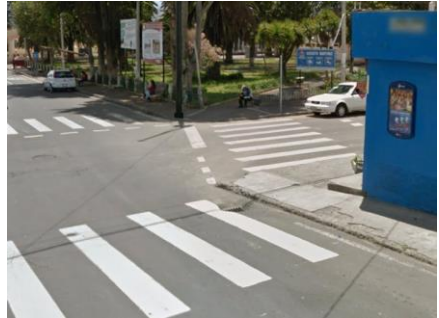
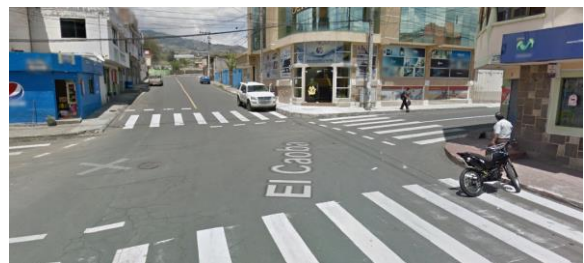
UBICACIÓN	Cruce A: Av. 13 de Diciembre y Caoba
------------------	--------------------------------------

Elaborado por: Henry Analuisa						
MÉTODO PARA EVALUAR CRUCES PEATONALES						
CALIFICACIÓN						
PENDIENTE DE RAMPA	Adecuada	Inadecuada				
		X				
ANCHO DE RAMPA	Adecuada	Inadecuada				
		X				
CONDICIONES DE RAMPA	Buena	Regular	Mala			
			X			
RAMPA Y PASO CEBRA	Adecuada	Inadecuada				
		X				
OBSTÁCULOS EN LA RAMPA	Adecuada	Inadecuada				
		X				
PASO CEBRA Y LÍNEA DE CRUCE	Adecuada	Inadecuada	Mala			
	X					
ANCHO DEL PASO CEBRA O LÍNEA DE CRUCE	Ideal	Mínima	Insuficiente			
	X					
SEÑALIZACIÓN VERTICAL	Mínima	Insuficiente				
	X					
INFRAESTRUCTURA PARA NO VIDENTES	Adecuada	Inadecuada				
		X

CRUCE	TOTAL	PUNTAJE
A	3	M

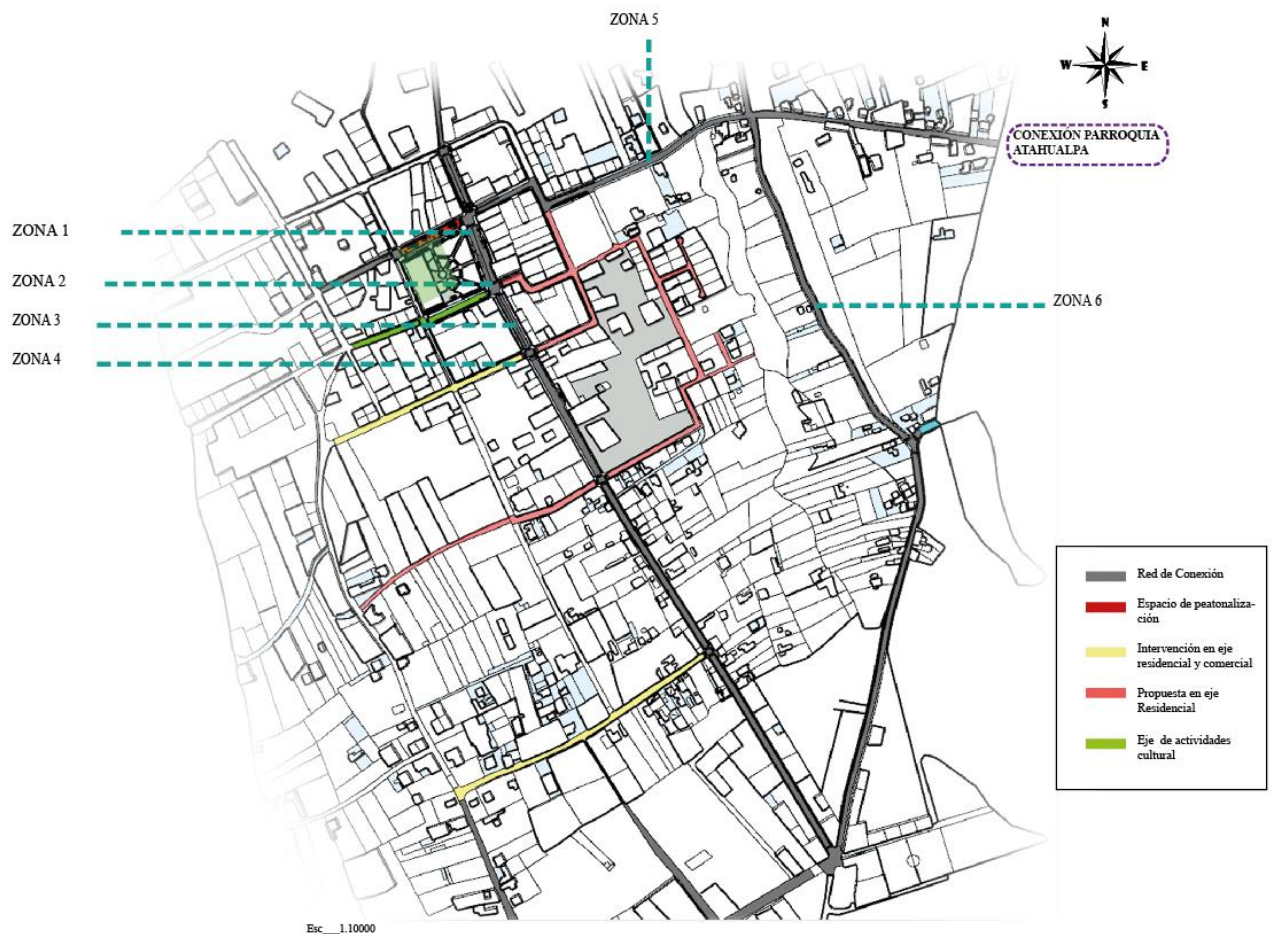
Figura 88

Análisis plan masa sector de estudio propuesta general de la parroquia Augusto N. Martínez.

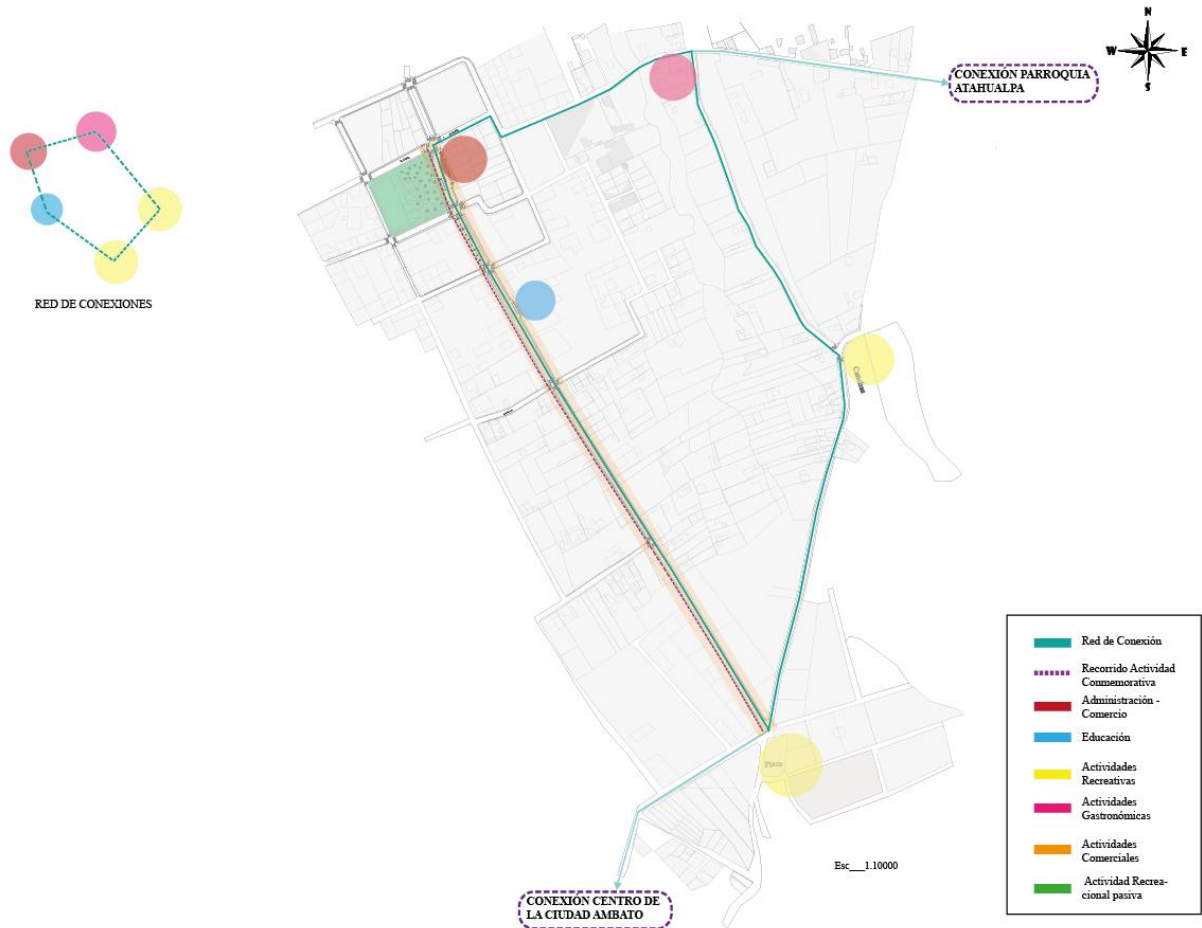
Figura 90

Análisis de Relaciones en la parroquia Augusto N. Martínez.

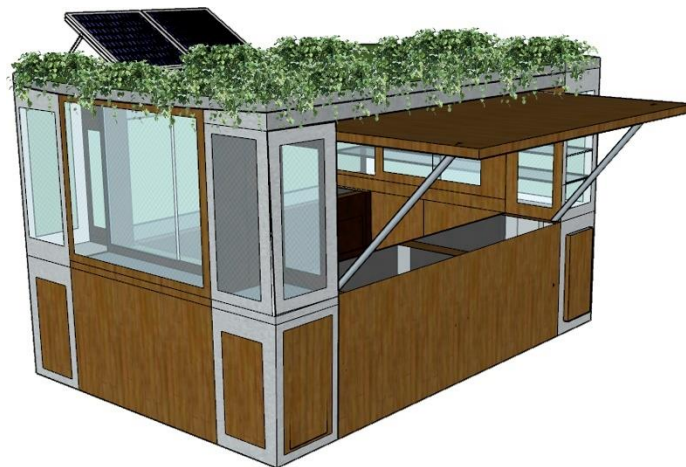
Figura 96

Módulo de venta.

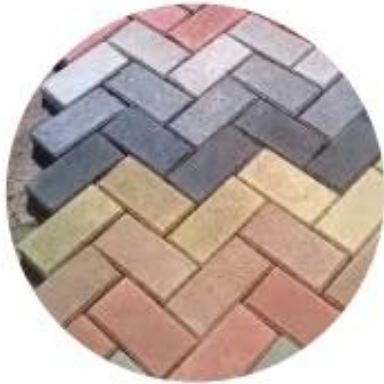
Figura 132

Adoquín de color.
