**UNIVERSIDAD TECNOLÓGICA  
INDOAMÉRICA**

**CONSERVACIÓN PATRIMONIAL: CARACTERIZACIÓN TÉCNICO  
CONSTRUCTIVA DEL REPERTORIO HABITACIONAL PATRIMONIAL  
DEL CENTRO HISTÓRICO DEL CANTÓN LATACUNGA, PROVINCIA  
DE COTOPAXI**

Trabajo de titulación previo a la obtención del título de Arquitecta Urbanista

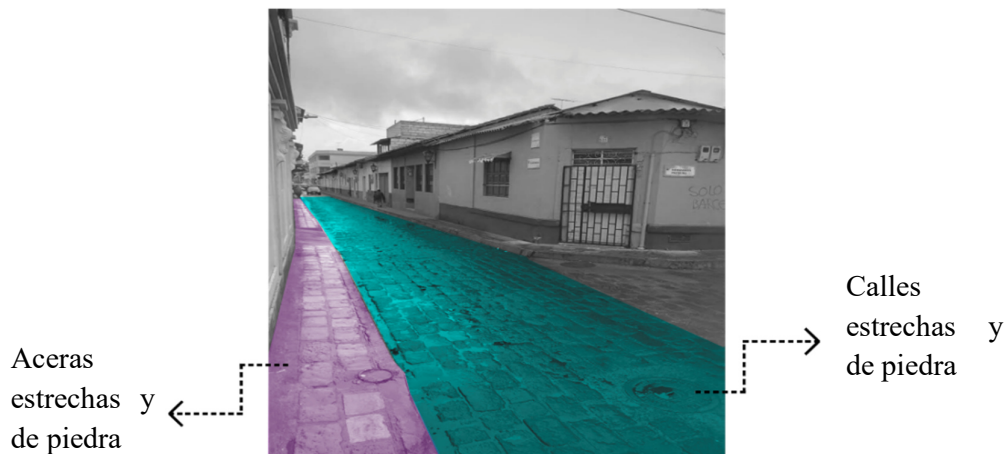
## Figura 18

*Dimensión vial y acera, calle Guayaquil*

*Nota:* La imagen representa las calles y aceras que conforman el centro histórico del cantón Latacunga, manteniendo la piedra pómez como material de recubrimiento. Elaboración propia.

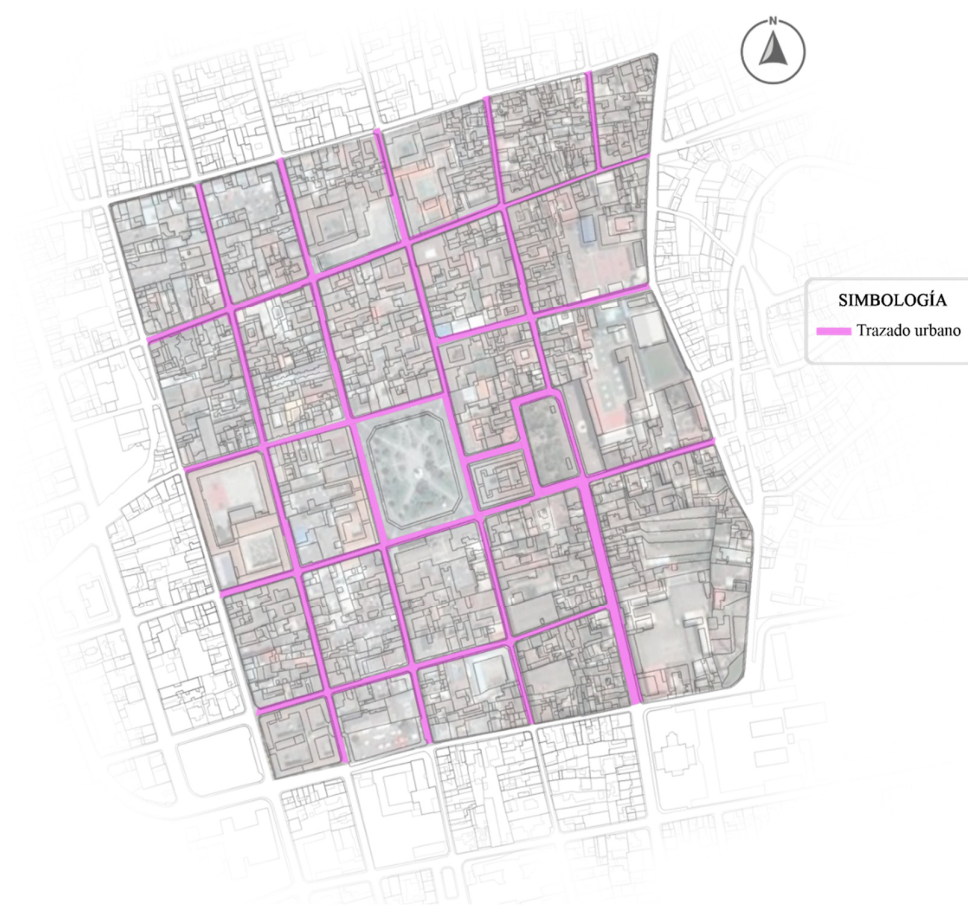
**Figura 19**

*Análisis traza urbana centro histórico de Latacunga*

*Nota:* El mapa representa el trazado urbano reticulado en dameros. Elaboración propia.

De igual forma es fundamental mencionar que las ciudades fundadas por los españoles fueron conformadas y mantienen hasta la actualidad su traza urbana en base a la articulación de una retícula en dameros, siendo el caso del centro histórico de Latacunga (Ver figura 19) que está formado por al menos 30 manzanas las cuales toman como núcleo central una plaza lo que permitió organizar y definir las calles así como también distribuir las funciones gubernamentales, religiosas, políticas y de alto estatus social a su alrededor propiciando la expansión urbana a partir de este eje articulador, actualmente la ciudad de Latacunga mantiene estas características que al transitarla relatan la vida, historia, cultura e identidad de los antepasados, mismas que le permitieron adjudicarse la denominación de patrimonio cultural del Ecuador.

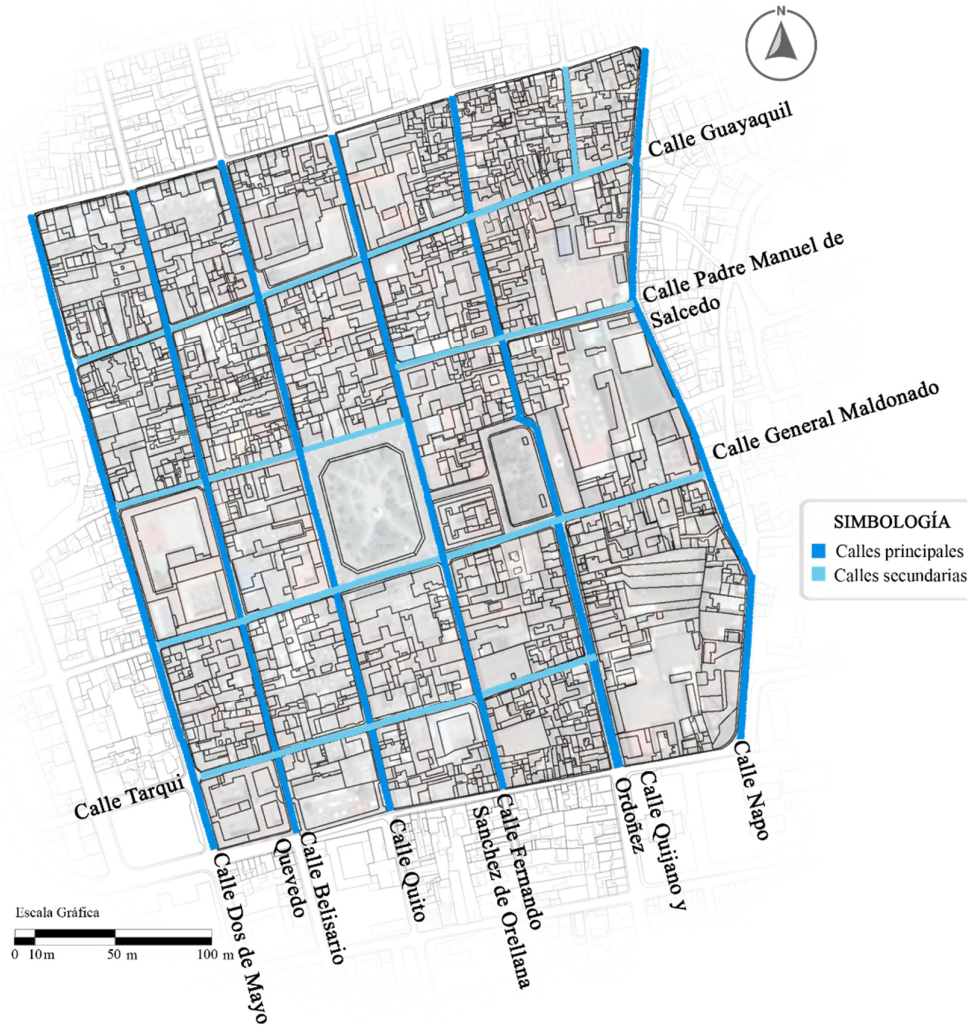
**Figura 29**

*Análisis de la vialidad del centro histórico de Latacunga*

La alta concurrencia vehicular en el centro histórico Latacungueño tributa directamente con el estudio de las viviendas patrimoniales dado que fomentan el cambio de uso de este, siendo común que se adopten nuevos usos enfocados en actividades comerciales (Ver Figura 29), limitando las edificaciones con un uso original el residencial, por lo que UNESCO recomienda prevalecer la utilidad tradicional introduciendo actividades que dinamicen los centros históricos. De igual forma el estudio vial en el área de estudio es relevante dado que muestra el desarrollo urbano y funcionamiento de la ciudad, partiendo del casco histórico donde se encuentran inmersas las diferentes funciones políticas, sociales, comerciales, económicas entre otros.

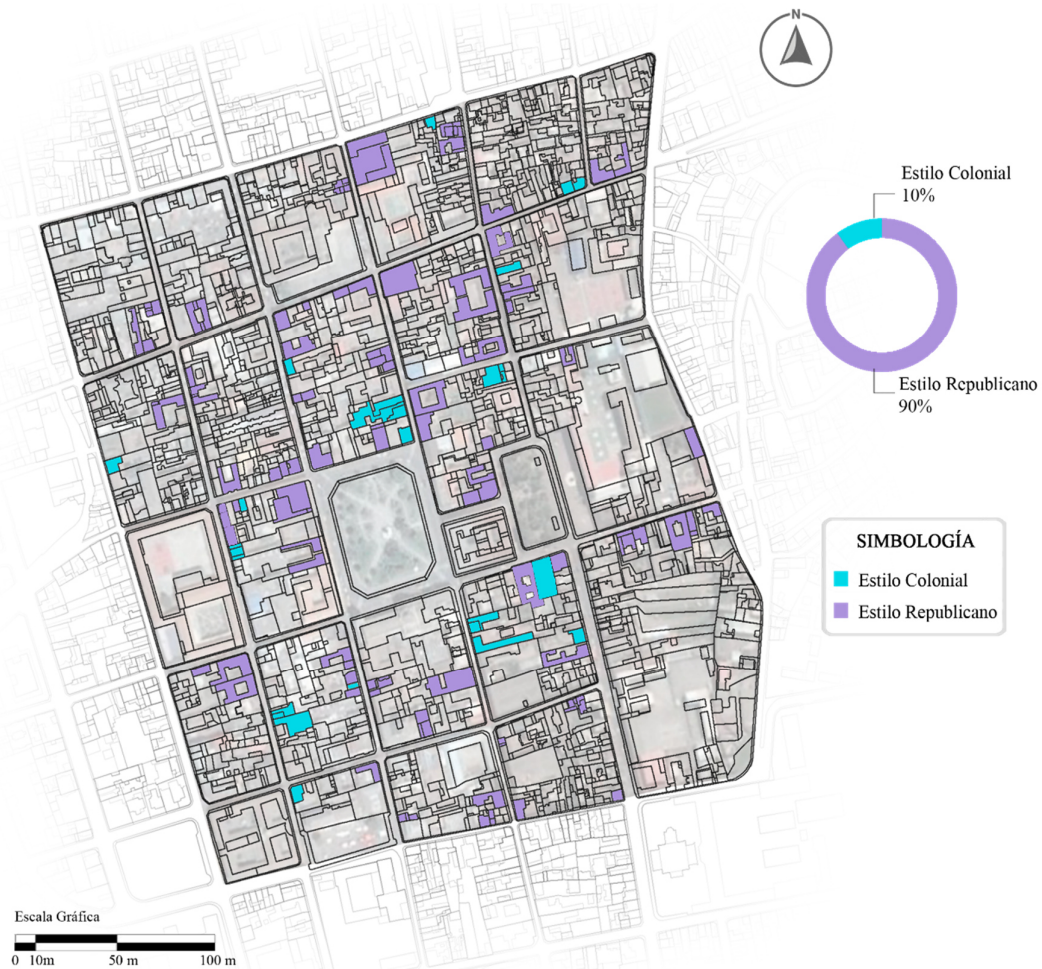
**Figura 35**

*Mapa de inventario de estilos arquitectónicos.*

De acuerdo con el análisis de las viviendas patrimoniales se determina la existencia de dos estilos arquitectónicos dentro del centro histórico que son el colonial y el republicano (Ver Figura 35) y que poseen características propias acorde a la época.

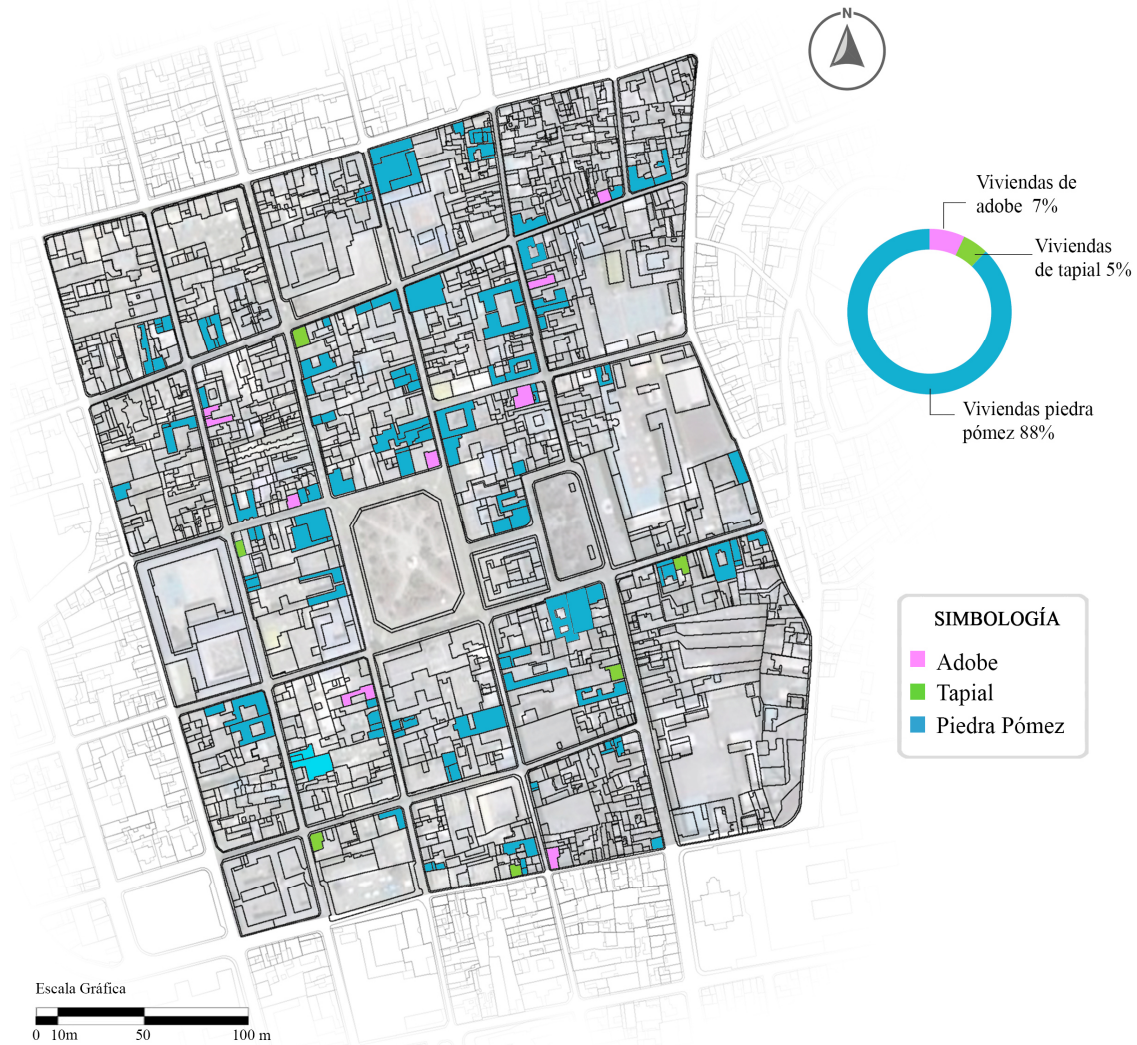
**Figura 36**

*Mapa de sistemas constructivos existentes en las viviendas patrimoniales*

Mediante el análisis de los sistemas constructivos que integran las viviendas patrimoniales se identifica que existen tres tipos de sistemas que son: adobe con un total de 8 viviendas que corresponde al 7% mientras que las de tapial con un total de 6 viviendas que corresponde al 5% y por último las de piedra pómez con un total de 98 viviendas que

corresponde al 88% dando como total 112 viviendas que es el 100% por lo que se puede concluir que el sistema constructivo en piedra pómez (Ver Figura 36) es el más identitario y el que más predomina dentro de la zona de estudio que es el centro histórico debido a que este material se encuentra con abundancia en la provincia desde épocas remotas.

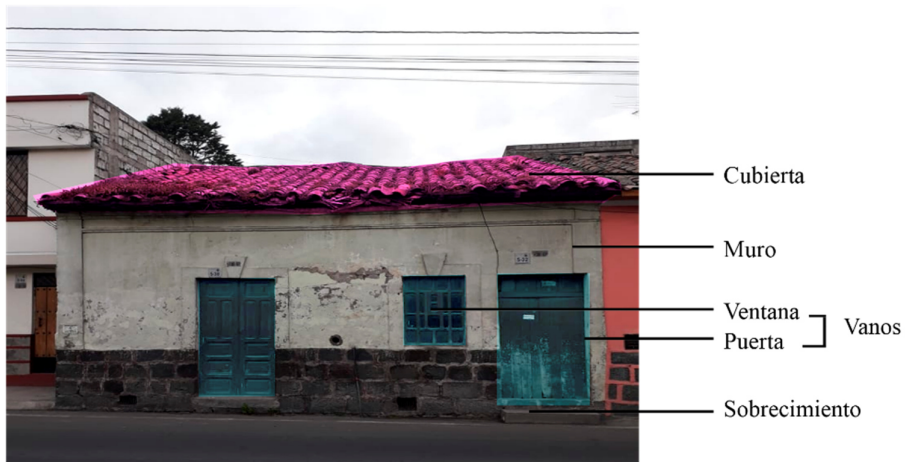
### Figura 37

*Elementos constructivos de una vivienda patrimonial del centro histórico de Latacunga*

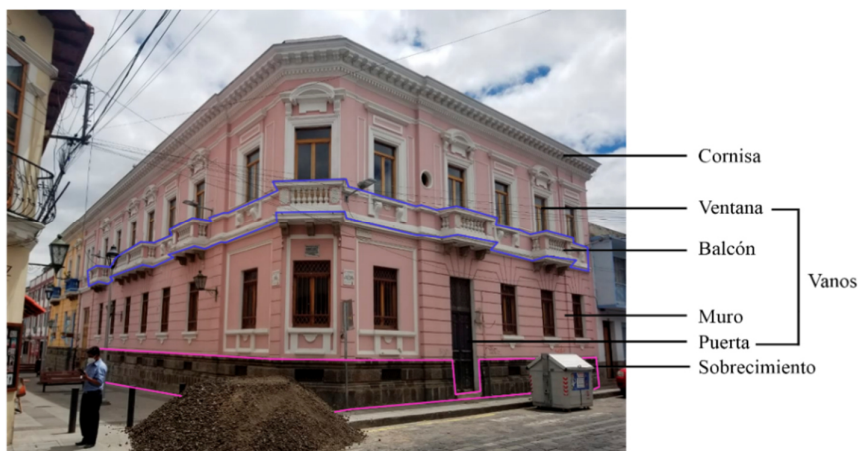
### Figura 38

*Elementos constructivos de una vivienda patrimonial de 2 pisos del centro histórico de Latacunga*

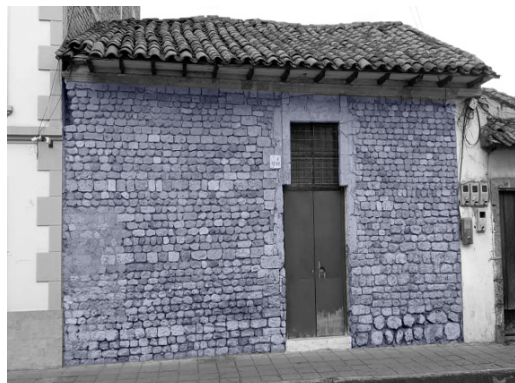
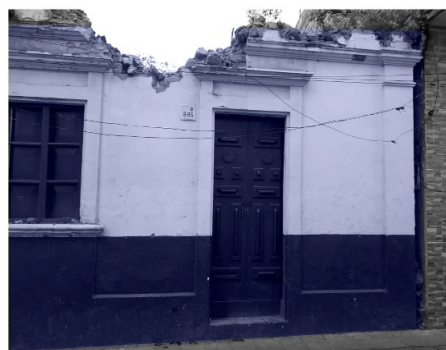
*Tipos de muros de las viviendas patrimoniales del centro histórico de Latacunga*

TIPOS DE MUROS EN LAS VIVIENDAS PATRIMONIALES	
<b>Muro portante con piedra pómez vista</b>	<b>Muro portante con piedra pómez y revoque</b>

Finalmente, dentro del centro histórico se identifica que en el caso de las viviendas patrimoniales en los muros portantes se utilizó como material principal la piedra pómez dado que era un material propio de la zona y en algunas edificaciones los muros portantes son de adobe y tapial, estos elementos constructivos se encuentran en deterioro debido a la falta de mantenimiento o el abandono de las edificaciones.

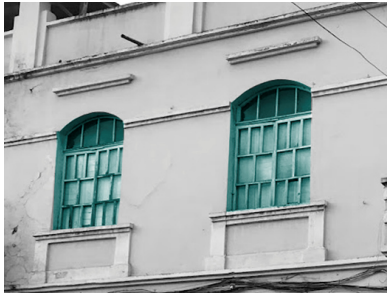
**Ventana alargada con arco y marco de madera**

Finalmente se determina una tipología de ventanas en las viviendas patrimoniales del centro histórico de Latacunga siendo el más característico las ventanas alargadas de madera sin embargo es visible que en algunas edificaciones debido al cambio de uso, este elemento ha sido sustituido por persianas de aluminio y en otros casos por marcos de aluminio alterando la originalidad del inmueble.

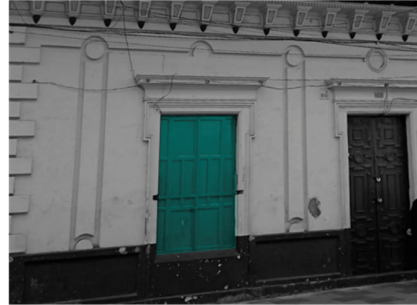
**Ventana alargada rectangular recubierta de madera**

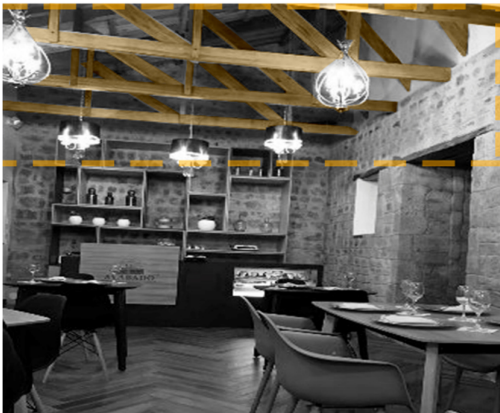
#### **Figura 39**

*Estructura cubierta de madera de la vivienda colonial del centro histórico de Latacunga*

**3.4.5.6.1. Estructura o armazón.** Se puede definir que es el elemento estructural que va a soportar el peso de la cubierta y su peso propio, está constituido por piezas de madera aserrada como: soleras, listones u otro tipo (Ver Figura 39).

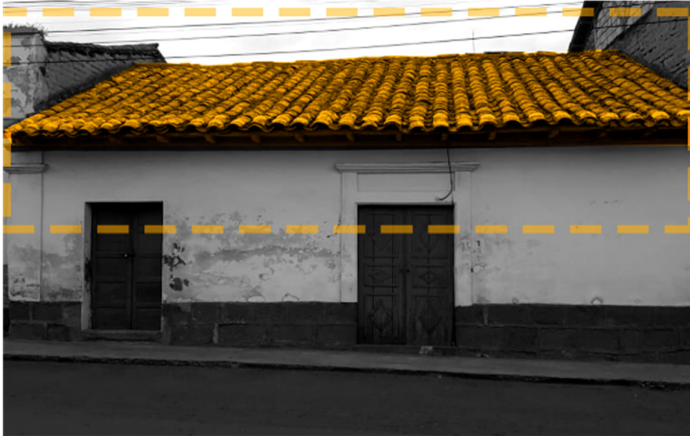
## Figura 40

*Techo o cubierta de tejas de barro de la vivienda patrimonial del centro histórico de Latacunga*

**3.4.5.6.2. Techo o cubierta.** Son las piezas o los elementos que van sobre el armazón o estructura, estos pueden ser de diversos materiales como teja de barro cocido (Ver Figura 40).

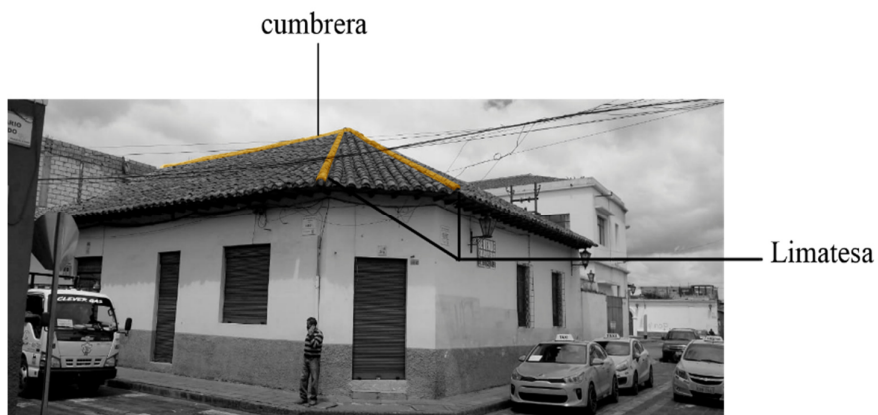
## Figura 41

*Partes que constituye la cubierta de las viviendas patrimoniales*

**3.4.5.6.3. Partes complementarias.** Se denomina a los remates que se necesita hacer en la cubierta, por ejemplo: limahoyas, limatesas, cumbreira. En los cuales se utiliza el mismo material siendo este las tejas de barro cocido (Ver Figura 41).

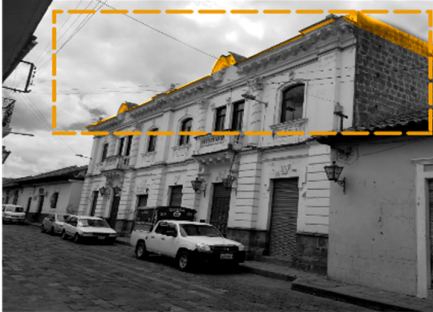
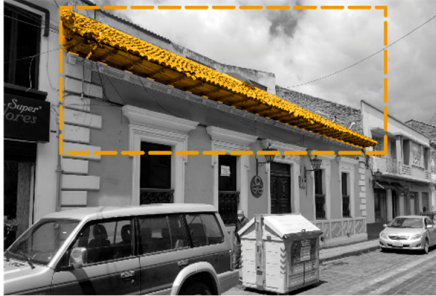
TIPOS DE CUBIERTAS EN LAS VIVIENDAS PATRIMONIALES	
<b>Cubierta plana</b>	<b>Cubierta inclinada a un agua con teja de barro</b>

Finalmente se puede concluir que la tipología más característica dentro del repertorio habitacional patrimonial de Latacunga es la cubierta inclinada con estructura de madera a dos aguas recubierta con tejas de barro cocido, sin embargo debido a los deterioros presentes en las tejas y a múltiples factores como abandono de la edificación, agentes biológicos entre otros, se ha visto en la necesidad de reparar conservando la misma técnica constructiva y materialidad y en otros casos se ha reemplazado por cubiertas como Eternit o zinc con el propósito de evitar que exista alguna introducción hacia la parte interior de la edificación.

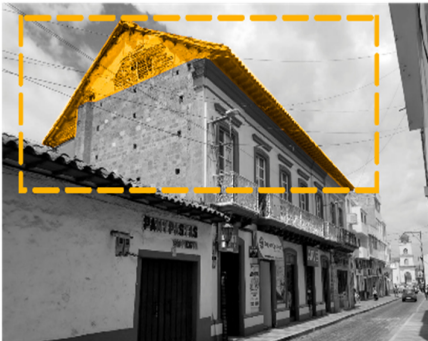
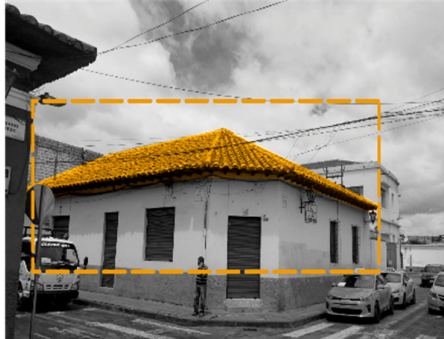
<b>Cubierta inclinada a dos aguas con teja de barro</b>	<b>Cubierta inclinada a tres aguas con teja de barro</b>

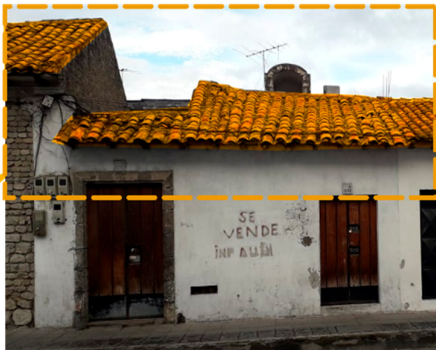
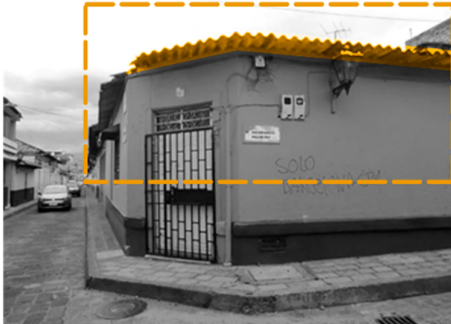
<b>Cubierta inclinada con teja curva de barro cocido</b>	<b>Cubierta plana de teja fibrocemento ondulado</b>

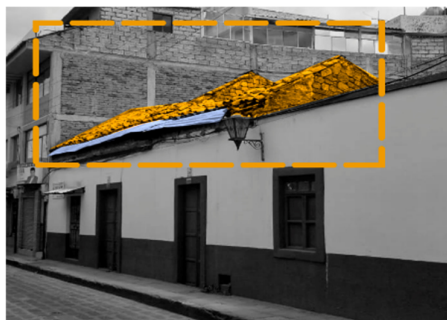
**Cubierta inclinada con teja de barro y zinc**

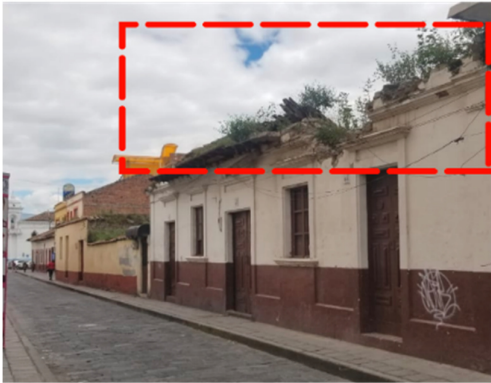
<p>Este tipo de deterioro afecta puntualmente en las cubiertas de la edificación, debido que está expuesto a los factores climáticos como la lluvia lo que provoca organismos que son de tipo vegetal o animal generando pudrición en los materiales conllevando a un desmoronamiento de la estructura si no se le da un adecuado mantenimiento.</p>
<b>Posibles causas</b>	<b>Posibles soluciones</b>
Factores climáticos: lluvia, granizo, viento	Dar un adecuado mantenimiento en este caso se debe retirar los organismos y realizar la cubierta respetando los sistemas constructivos y materialidad
<b>DETERIORO POR HUMEDAD (MURO Y ELEMENTOS DE MADERA)</b>	
<b>Fotografía</b>	<b>Descripción del deterioro</b>

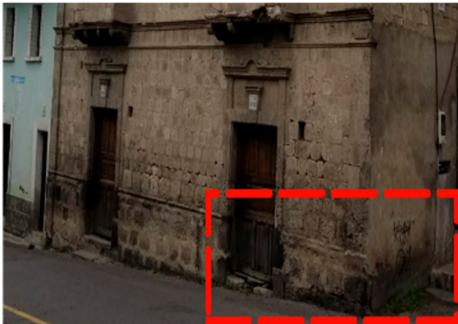
<p>Este deterioro se ve presente principalmente en la parte superficial de los muros a causa de filtraciones por capilaridad en sus elementos constitutivos de la vivienda.</p>

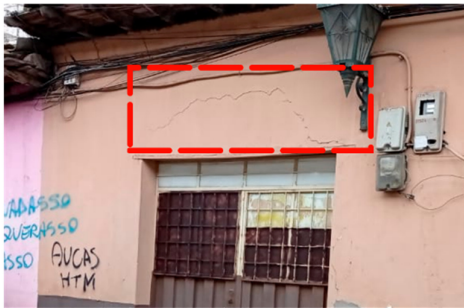
**DETERIORO POR GRIETA Y FISURA (MUROS Y ELEMENTOS MADERA)**

Sobreesfuerzos

Este tipo de deterioro es visible debido a las aberturas que se presenta en los elementos estructurales de la vivienda por causas mecánicas que debilitan en algunos casos su capacidad.

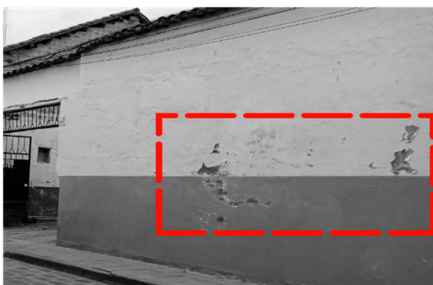
**DETERIORO POR EROSIÓN Y DESPRENDIMIENTO (MURO, REVOQUE)**

Poca relación entre materiales

Este tipo de deterioro se logra evidenciar en la parte superficial del muro, zócalo se da debido a la poca adherencia o incompatibilidad entre materiales.

Dar mantenimiento a este tipo de deterioro con materiales adecuados en el revoque de estos elementos, evitando el desgaste del material original.

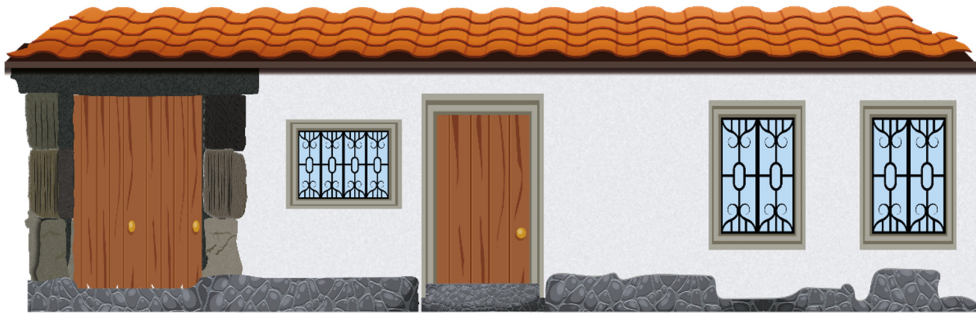
### **Figura 50**

*Nota:* La ilustración representa la vivienda patrimonial con estilo colonial que ha sido rehabilitada manteniendo sus materiales originales. Elaboración propia.

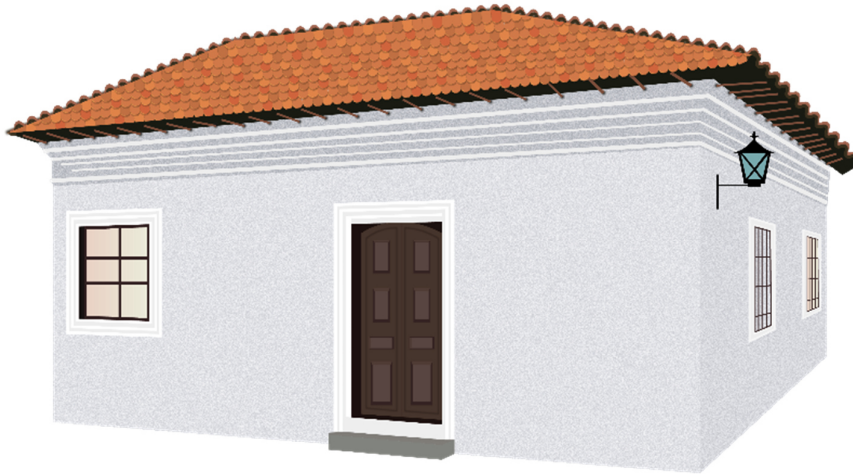
**Figura 54**

*Vivienda de estilo colonial*

*Nota:* La imagen representa una ilustración de las primeras viviendas construidas en la ciudad de Latacunga con un estilo colonial que en la actualidad son denominadas como patrimonio.

En cuanto al cantón Latacunga con la llegada de los españoles dieron paso a una ciudad colonial que hasta la actualidad mantiene características en su trazado urbano original como en la arquitectura de las edificaciones que responde a un estilo domestico sencillo y simple en donde los espacios cerrados giraban en torno a un eje central como es un espacio abierto es decir un patio central el cual cumple la función como eje central para distribuir a los diferentes ambientes o espacios que integra la vivienda (Ver Figura 54), sin embargo es fundamental mencionar que en la actualidad son muy pocas las edificaciones que conservan este estilo colonial en el centro histórico de la ciudad debido a que ha vivido múltiples desastres o catástrofes naturales como terremotos y erupciones del vecino volcán Cotopaxi lo que ha provocado una perdida valiosa de estas joyas arquitectónicas llenas de legado e historia.

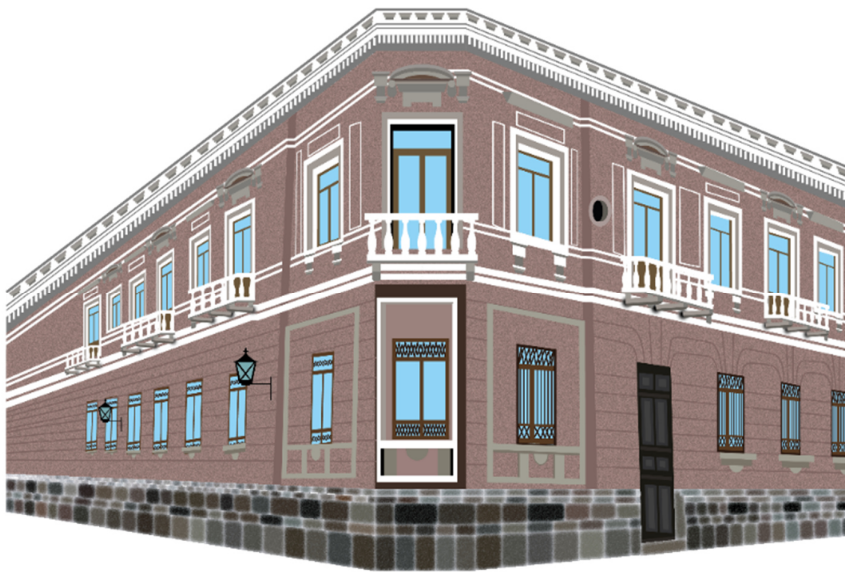
#### Figura 55

*Vivienda de estilo republicano*

*Nota:* La imagen representa una ilustración de las viviendas construidas en la ciudad de Latacunga con un estilo neoclásico que en la actualidad son denominadas como patrimonio. Elaboración propia.

La época republicana aparece o surge en Ecuador cuando decide ser una nación independiente y comprende tres periodos que va desde 1820 hasta 1960, aparecen grandes cambios en el urbanismo y la arquitectura a diferencia de la época colonial (Del Pino Martínez, 2010). En el cantón Latacunga la arquitectura con estilo republicano surge con su independencia a partir del 11 de noviembre de 1820 hasta el tercer periodo del siglo XX (Corporación Editora Nacional, 2008), en la arquitectura este estilo sustituyó las técnicas de construcción colonial dando como resultado una arquitectura ecléctica y neoclásica (Ver Figura 55) por sus características en los elementos decorativos y ornamentación abundante en sus fachadas.

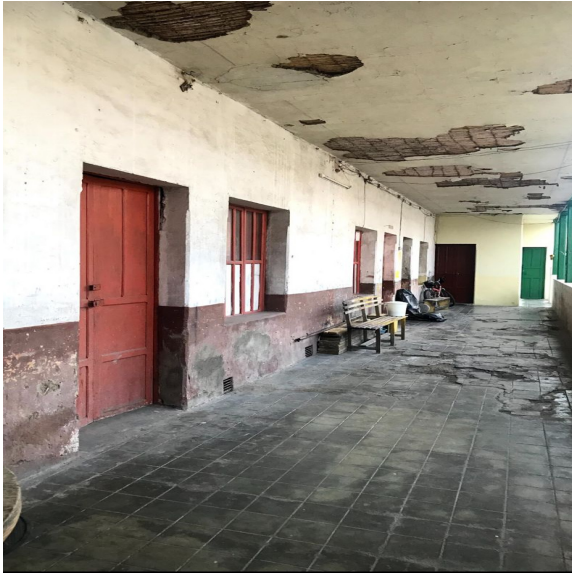
## Figura 56

### *Vivienda patrimonial deteriorado*

*Nota:* La fotografía representa el constante deterioro que presentan las viviendas patrimoniales que conforman el centro histórico de Latacunga. Elaboración propia.

La conservación del patrimonio edificado de Latacunga es de gran importancia ya que son joyas arquitectónicas que poseen un alto valor histórico, tecnológico y cultural lo cual da identidad a la ciudad y que han trascendido en el tiempo siendo en la actualidad referentes (Ver Figura 56) ya que a través de las edificaciones podemos transportarnos hacia el pasado y tener un mejor conocimiento de la historia porque son testimonio de la forma de vida y creencias que poseían nuestros antepasados

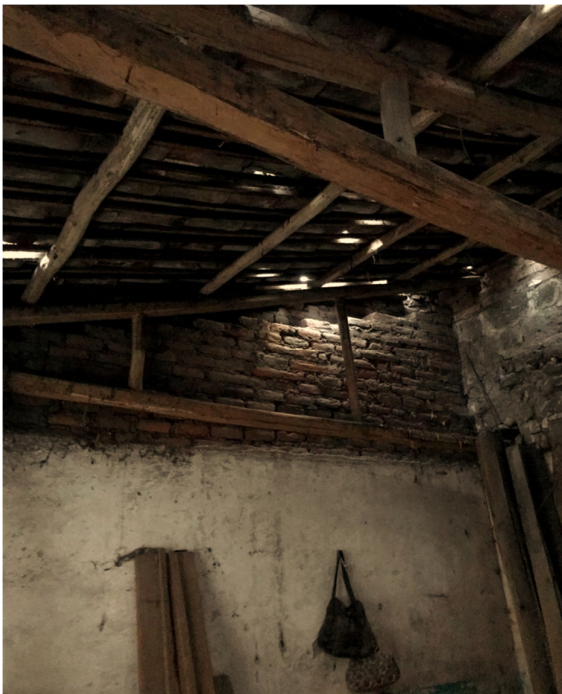
**Figura 57**

*Materialidad de la vivienda patrimonial*

*Nota:* La fotografía representa los materiales y las técnicas constructivas empleadas en la construcción de las viviendas patrimoniales. Elaboración propia.

La caracterización técnico constructivo es una descripción de los principales aspectos de las viviendas patrimoniales en lo que se refiere a sistemas, procesos, técnicas constructivas y materiales utilizados antiguamente en los inmuebles que son declarados como patrimonio (Ver Figura 57).

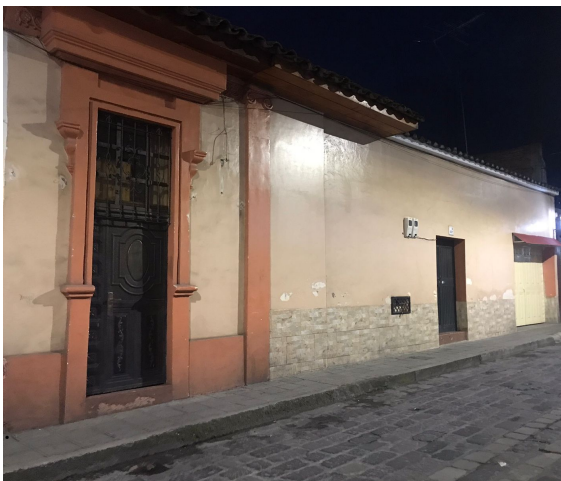
### **Figura 58**

*Inadecuadas intervenciones en las viviendas patrimoniales del centro histórico de Latacunga*

*Nota:* La fotografía representa las inadecuadas intervenciones empleado materiales contemporáneos inarmónicos alterando la originalidad del inmueble patrimonial. Elaboración propia.

Las malas prácticas o intervenciones sin criterio en las viviendas patrimoniales provocan alteraciones o modificaciones en los materiales y sistemas constructivos originales generando no solo una sobrecarga material sino también una ruptura en el conocimiento del valor histórico que poseen (Ver Figura 58) para ello es de suma importancia estudiar todos los aspectos constructivos del inmueble para no alterar su valor originario.

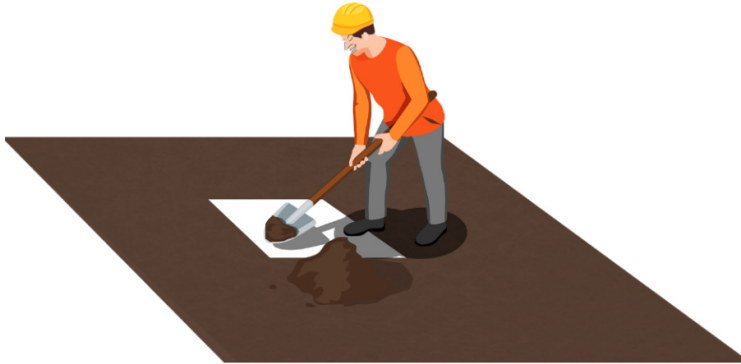
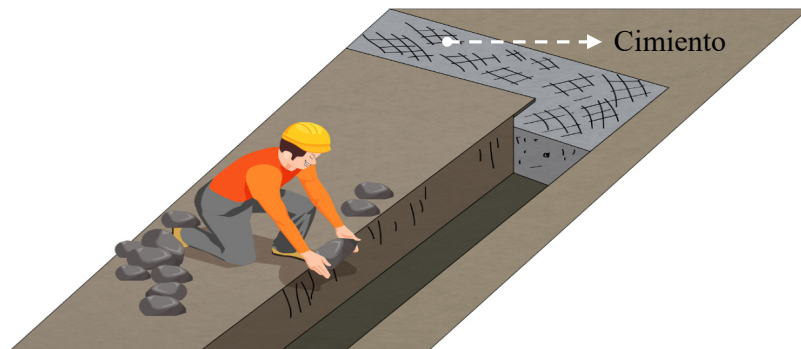
*Proceso constructivo de la cimentación de la vivienda patrimonial*

**1** Excavación de zanja

**3** Relleno de piedra molón y mortero de cal y arena

*Nota:* La imagen representa el proceso constructivo para la construcción de una zanja de cimentación empleado en las viviendas patrimoniales. Elaboración propia.

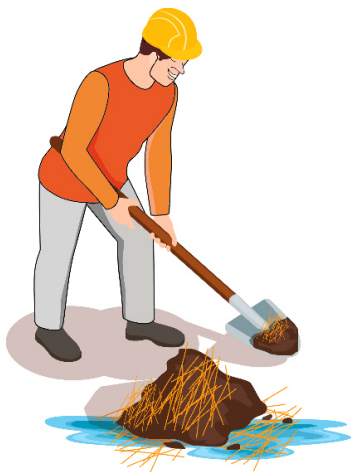
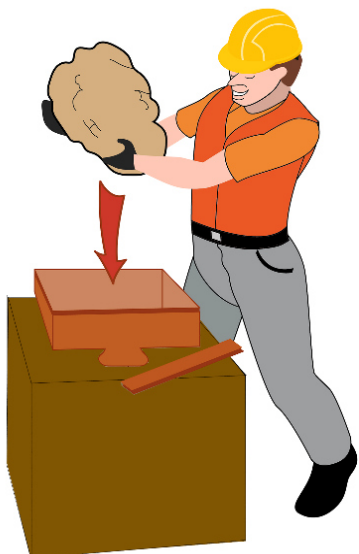
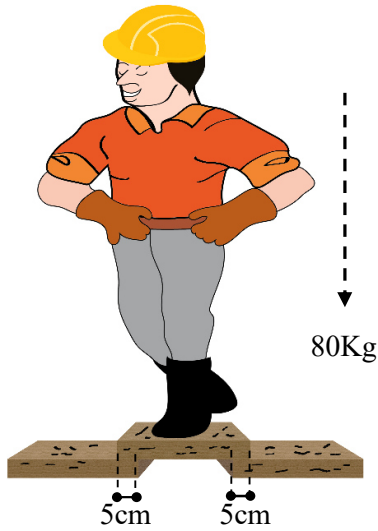
*Elaboración de ladrillos de adobe*

1 Mezcla de arcilla, arena, paja y agua

2 Colocación de la masa en el molde

*Nota:* Las ilustraciones representan el proceso para la elaboración de bloques de adobe empleados en las viviendas patrimoniales. Elaboración propia.

Por otra parte, es recomendable que durante los primeros 3 días a partir del desmolde se evite el sol directo hacia las piezas de adobe ya que podría generar fisuras o grietas, al 4 día se debe colocar de canto a los adobes para tener un mejor secado al aire y sol entre 15 a 30 días aproximadamente. (Ver Figura 70).

Las medidas de los bloques de adobe varían según el lugar, pero las medidas más comunes y utilizadas en las viviendas patrimoniales del centro histórico de Latacunga son de 30cm de largo x 15cm de ancho y 10cm de espesor o alto y otros adobes de 40cm de largo x 20cm de ancho y 10cm de espesor o alto. (Ver Figura 71).

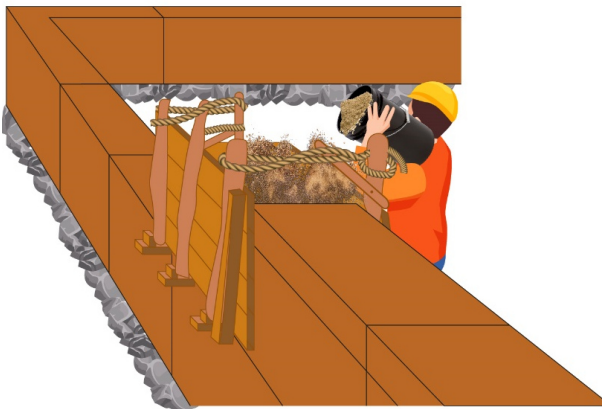
3

Colocar la tierra dentro del encofrado

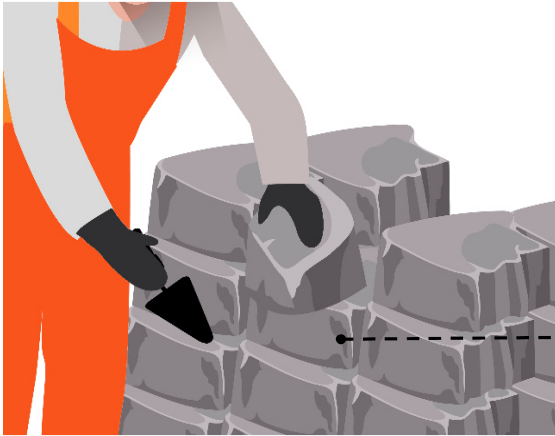
2

Aparejo irregular de piedras

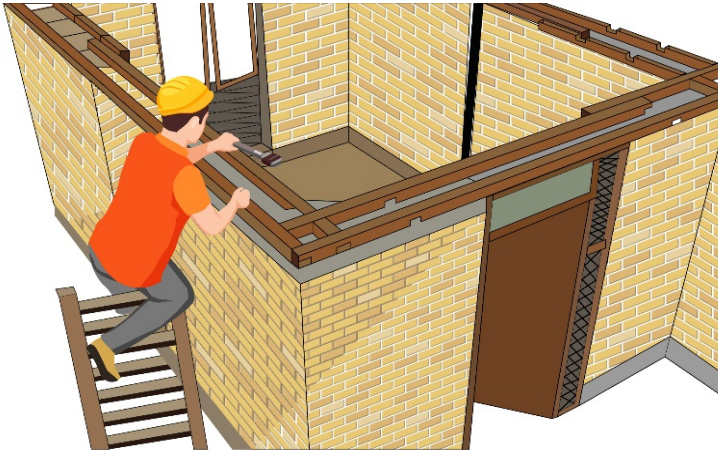
**1** Colocación de vigas coronas

*Proceso constructivo del entrepiso*

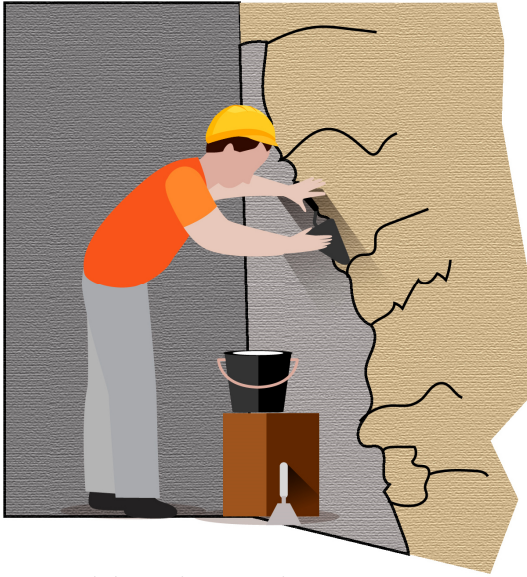
**Figura 101**

*Revestimiento del muro de las viviendas patrimoniales*

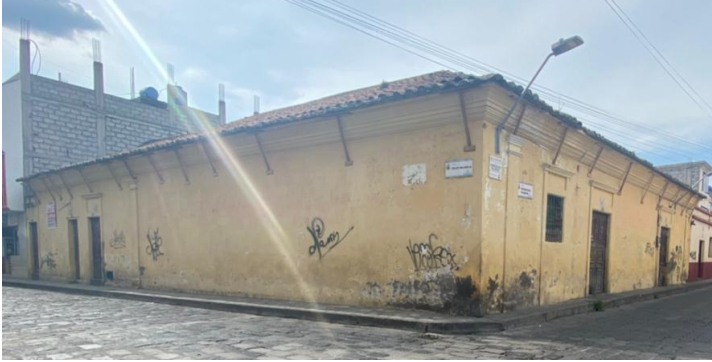
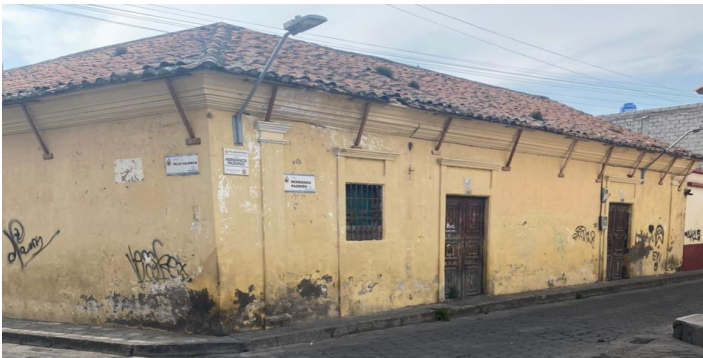
**Figura 103**

Cimentación corrida con piedra molón y sus uniones con mortero de cal, los muros son de adobe y sus juntas con mortero de cal, para el piso se utiliza entablado de madera, mientras que la cubierta está resuelta en una estructura de cerchas de madera y recubierta por tejas de barro cocido, la carpintería de las ventanas y puertas son de madera (Ver Figura 103 y 104).

*Vivienda patrimonial con un sistema constructivo en adobe*

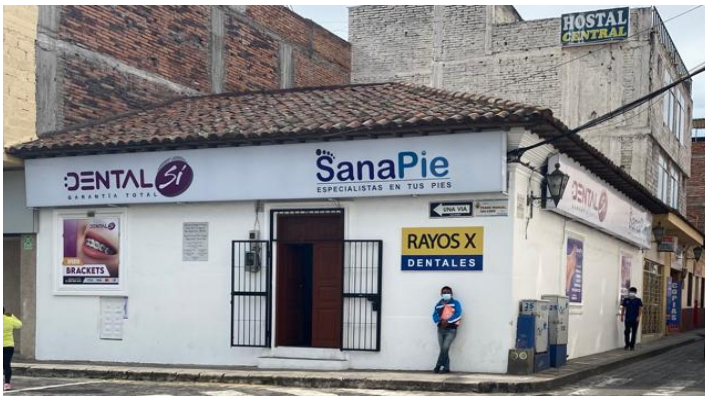
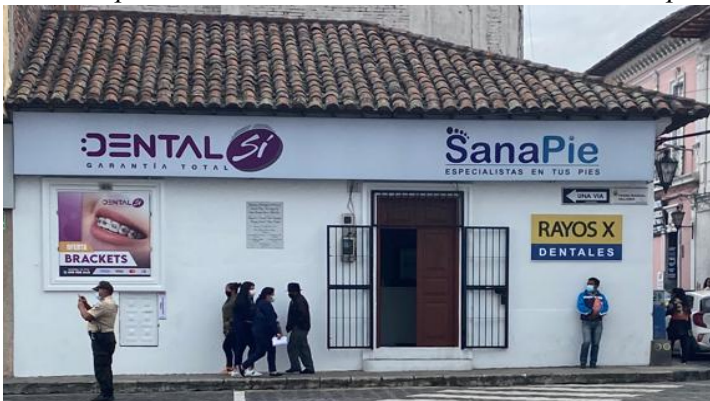
### Figura 109

Cimentación corrida con piedra molón unidas con mortero de cal, los muros son de tapial, los pisos interiores originales son de madera y de baldosa con mosaicos, mientras que la cubierta está resuelta en una estructura de cerchas de madera y recubierta por tejas de barro cocido. (Ver Figura 109 y 110).

*Vivienda patrimonial con un sistema constructivo en tapial*

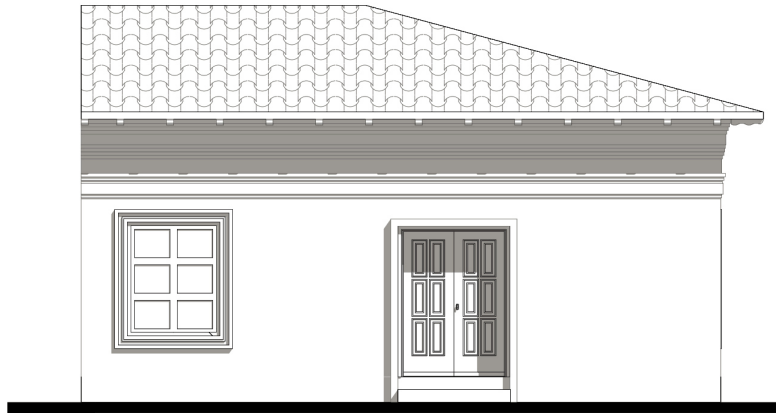
**Figura 112**

*Fachadas de la vivienda patrimonial construida en tapial*

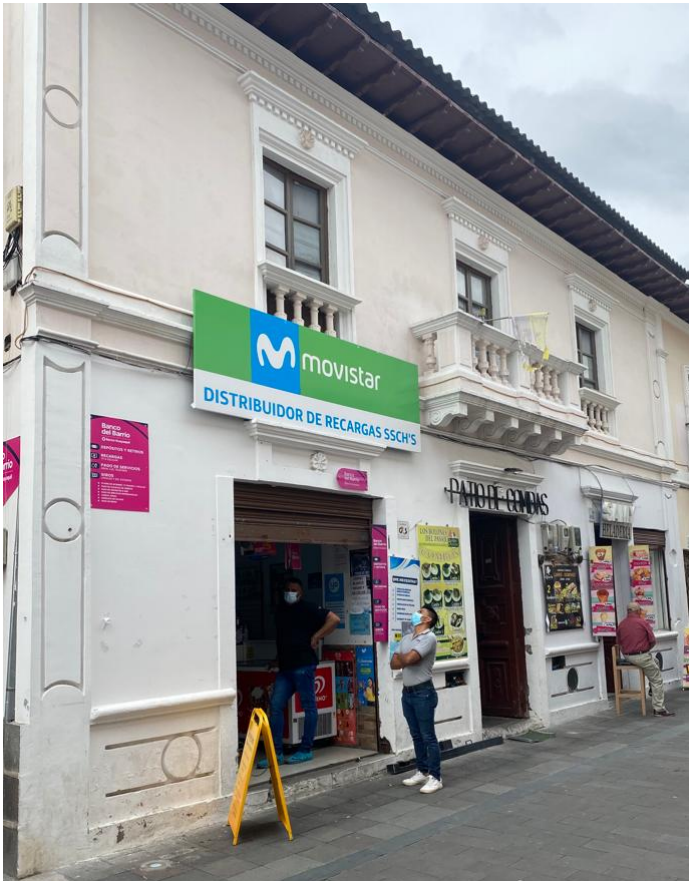
### Figura 114

*Vivienda patrimonial con un sistema constructivo en piedra pómez*

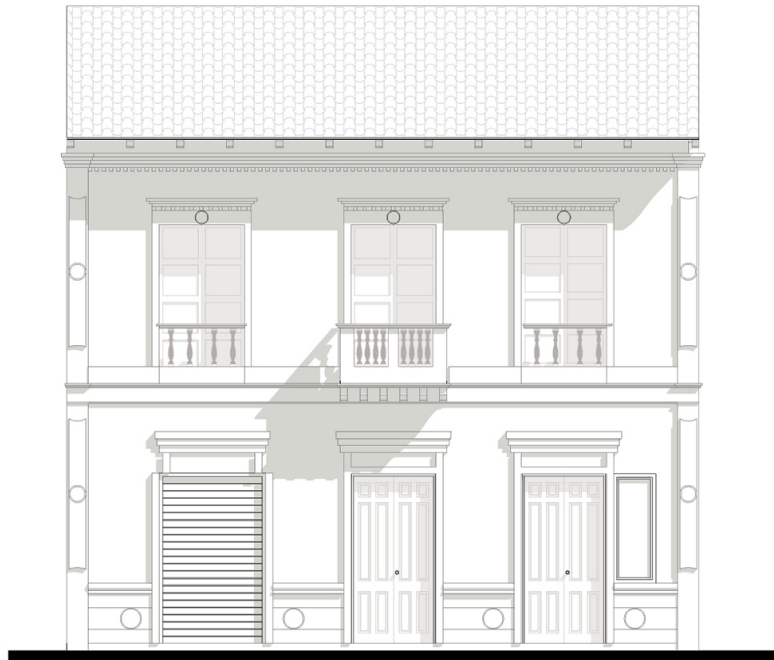
**Figura 117**

*Fachadas de la vivienda patrimonial construida en piedra pómez*

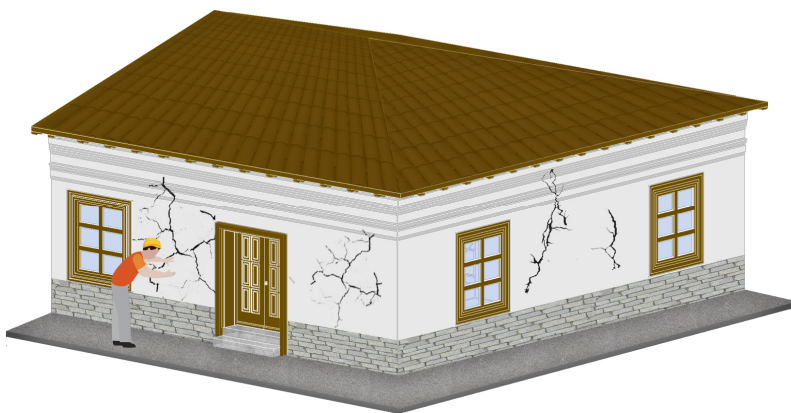
*Afectación al muro por grietas*

*Nota:* La ilustración representa afectación por grietas en el muro. Elaboración propia.

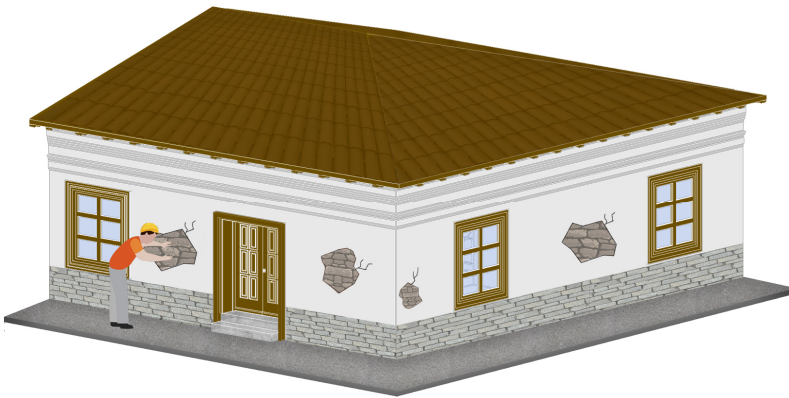
**Figura 124**

**4.7.3.3. Erosión y desprendimientos:** el deterioro por este tipo de lesión se da comúnmente por el paso del tiempo y la eliminación de los materiales de recubrimiento por envejecimiento dejando sin una capa protectora al muro, mismo que tiende a erosionarse y posteriormente a presentar desprendimientos de alta o media consideración. (Ver Figura 124).

*Afectación al muro por erosión y desprendimiento*

*Nota:* La ilustración representa afectación por erosión en el muro. Elaboración propia.

Por lo cual se recomienda seguir los criterios de conservación descritos en la siguiente tabla.

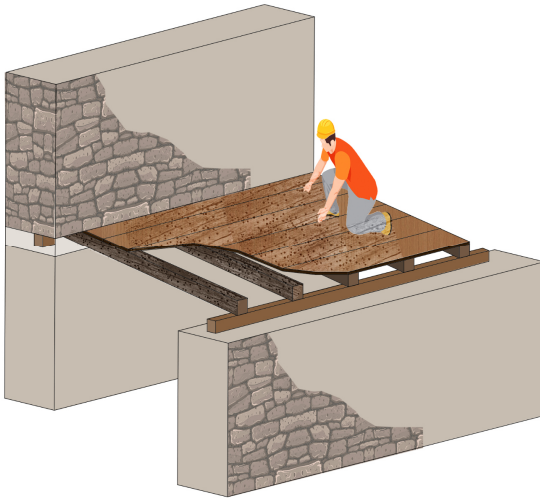
*Afectación a los pisos y entrepisos por agentes biológicos*

*Nota:* La ilustración representa afectación por agentes biológicos en entrepisos y pisos. Elaboración propia.

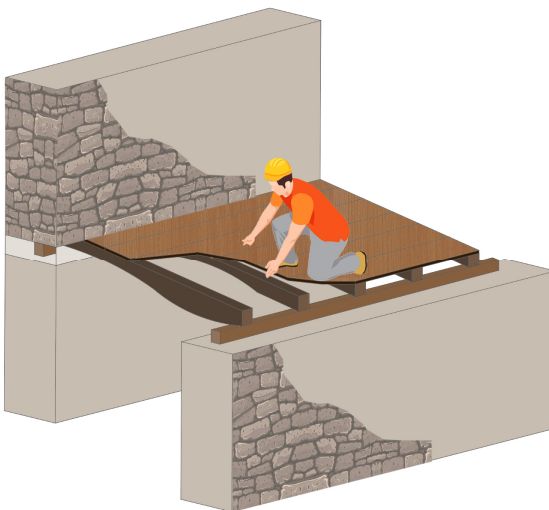
**Figura 130**

*Afectación a los pisos y entrepisos por deformación*

*Nota:* La ilustración representa afectación por deformaciones en entrepisos y pisos. Elaboración propia.

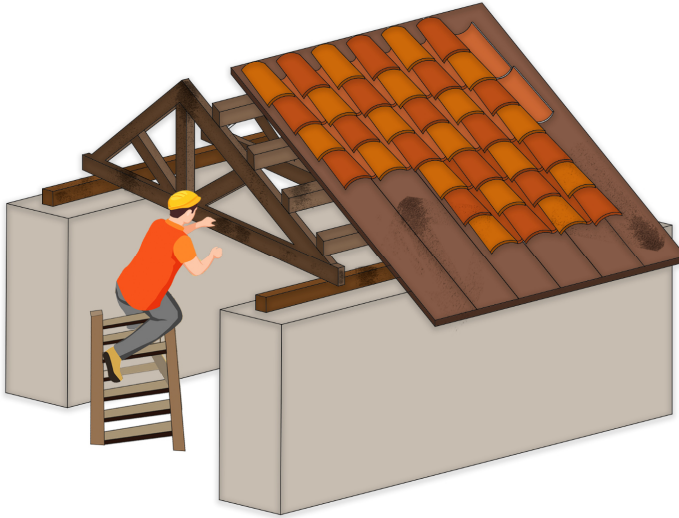
**Figura 131**

*Afectación a la cubierta por humedad*

*Nota:* La ilustración representa afectación por humedad en la cubierta. Elaboración propia.

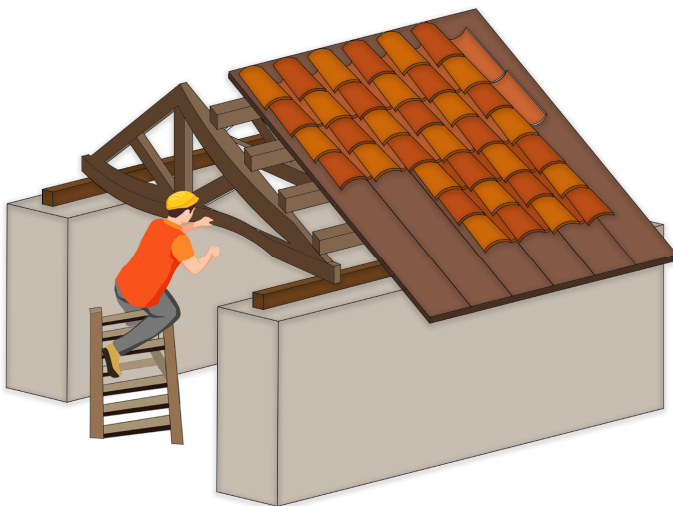
*Afectación a la cubierta por deformación*

*Nota:* La ilustración representa afectación por deformación en la cubierta. Elaboración propia.

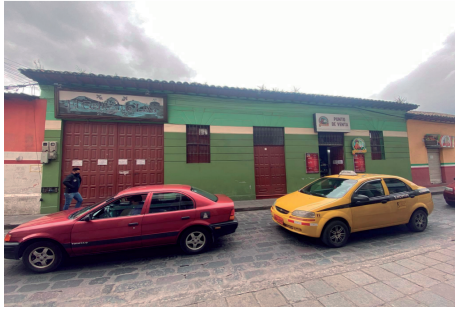
<b>9. DESCRIPCIÓN DEL INMUEBLE</b>		<b>10. DESCRIPCIÓN INTERVENCIONES</b>	
Inmueble de emplazamiento continuo de una sola planta, sin retiro frontal, retiro lateral ingreso vehicular y patio posterior; techo de teja de barro cocido y remate de cornisa; zocalo liso, casi imperceptible.		Cambio de las perfilarias originales de madera, a perfilarias metálicas, tanto en ventanas y puertas.
