**UNIVERSIDAD TECNOLÓGICA  
INDOAMÉRICA**

**CONSERVACIÓN PATRIMONIAL: CARACTERIZACIÓN TÉCNICO  
CONSTRUCTIVA DEL REPERTORIO HABITACIONAL PATRIMONIAL  
DEL CENTRO HISTÓRICO DEL CANTÓN LATACUNGA, PROVINCIA  
DE COTOPAXI**

Trabajo de titulación previo a la obtención del título de Arquitecta Urbanista

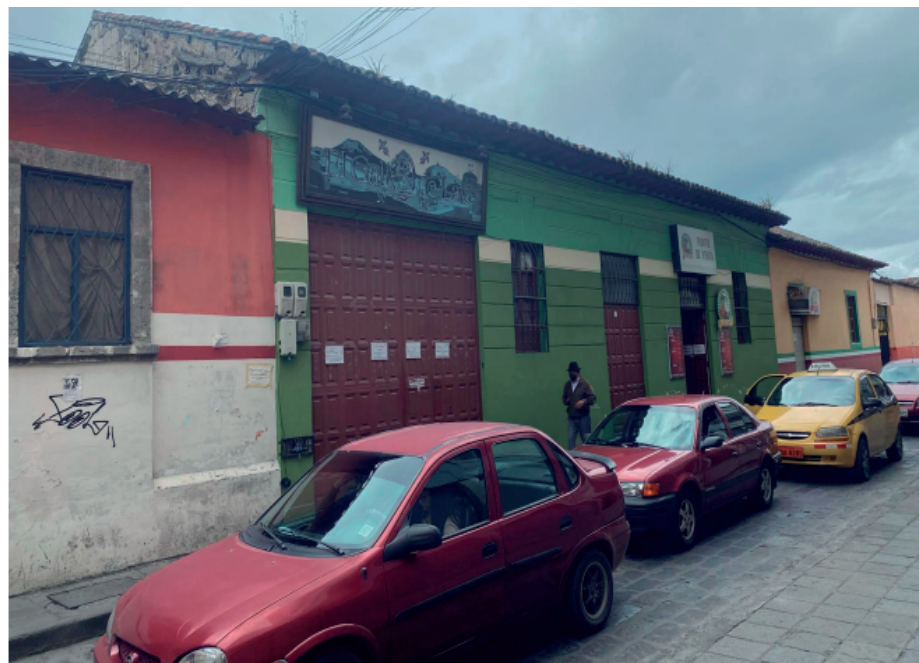
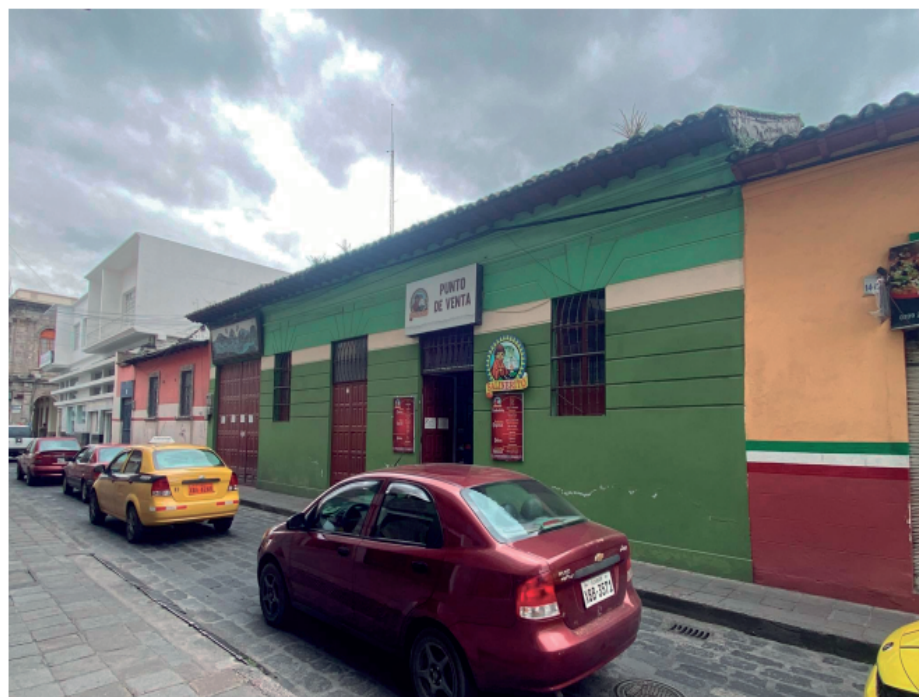
#### 15. FOTOS COMPLEMENTARIAS

El revoque original de la vivienda estaba constituido por un mortero de cal, en la actualidad este tipo de acabado ha sido sustituido por mortero de cemento debido a múltiples factores de deterioro.

La carpintería de puertas y ventanas originales de madera y en la actualidad han sido sustituidos por hojas metálicas lo que afecta la originalidad del inmueble.

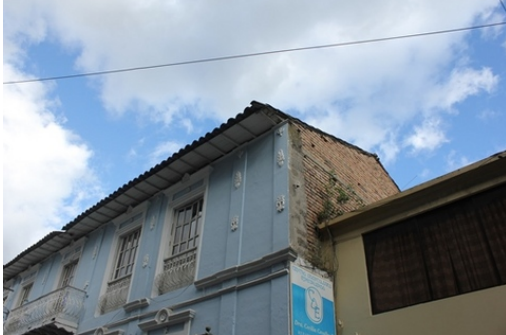
Descripción:Detalle del hastial y parcial del tramo superior de fachada.

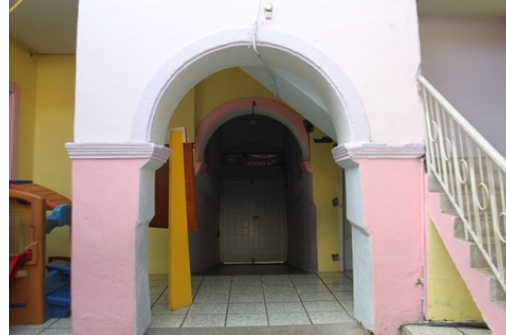
Descripción:Detalle de las pilastras interiores.

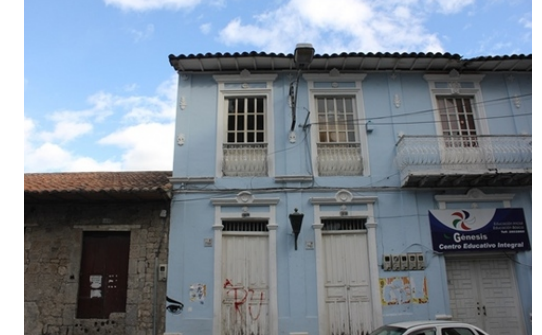
Descripción:Detalle de los elementos decorativos que se observa en la fachada.

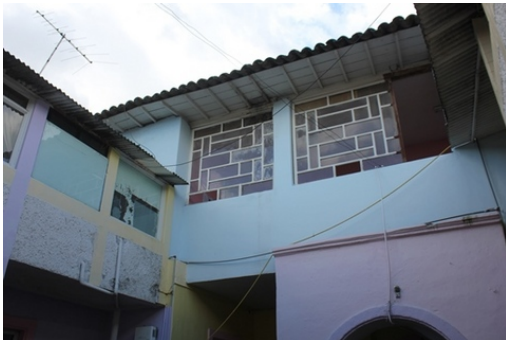
Descripción:Detalle de las adecuaciones interiores, segunda planta remodelada.
