**UNIVERSIDAD TECNOLÓGICA  
INDOAMÉRICA**

**LINEAMIENTOS PARA LA ACCESIBILIDAD UNIVERSAL EN LA  
ZONA DE PRIMER ORDEN DEL CENTRO HISTÓRICO DE LA CIUDAD  
DE RIOBAMBA.PROVINCIA DE CHIMBORAZO,2021.**

Trabajo de titulación previo a la obtención del título de Arquitecto

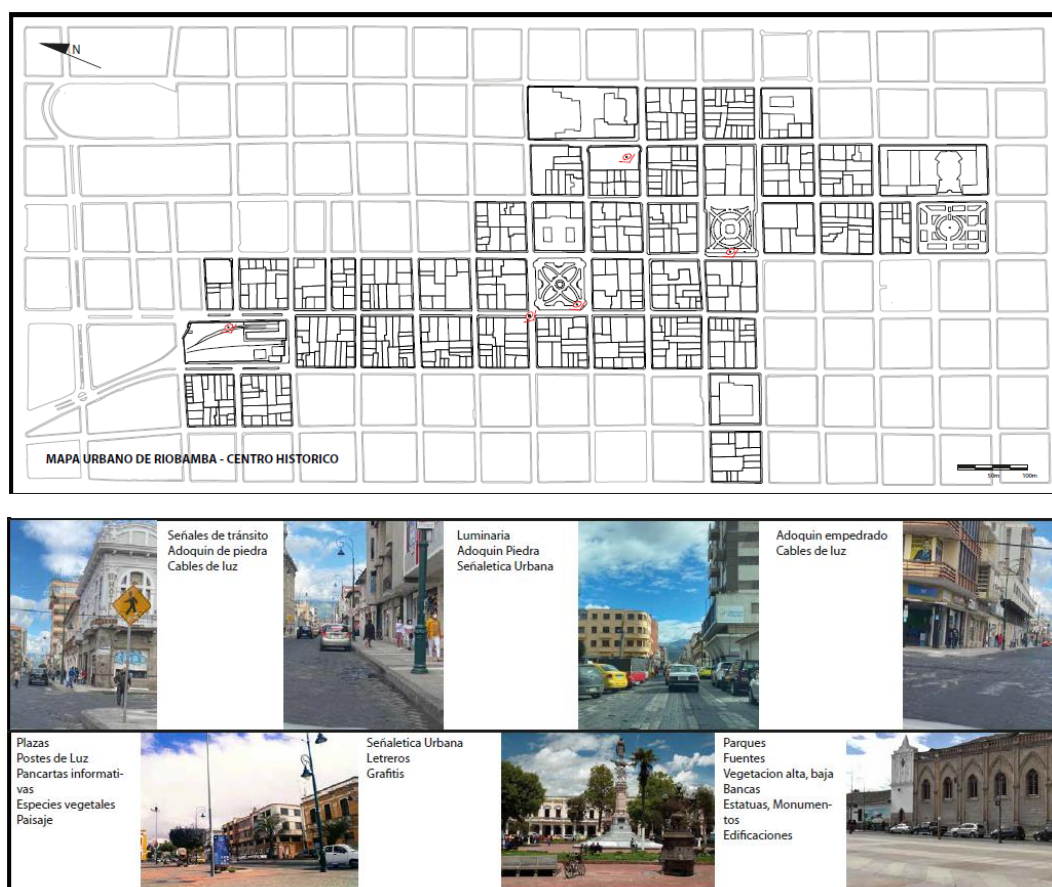
**Figura 4.**Imagen Urbana

En la imagen urbana de la ciudad se observa luminarias, adoquín de piedra, adoquín tratado, bancas, señales de tránsito, estatuas, fuentes. A su vez no se nota un mantenimiento adecuado de las fachadas de la ciudad. Se evidencia que su cromática difiere de gran forma en cada uno de los bienes, hay una variedad de letreros sin armonía por parte del comercio a pesar de existir una normativa que regule tamaño y materialidad de los letreros del centro histórico.

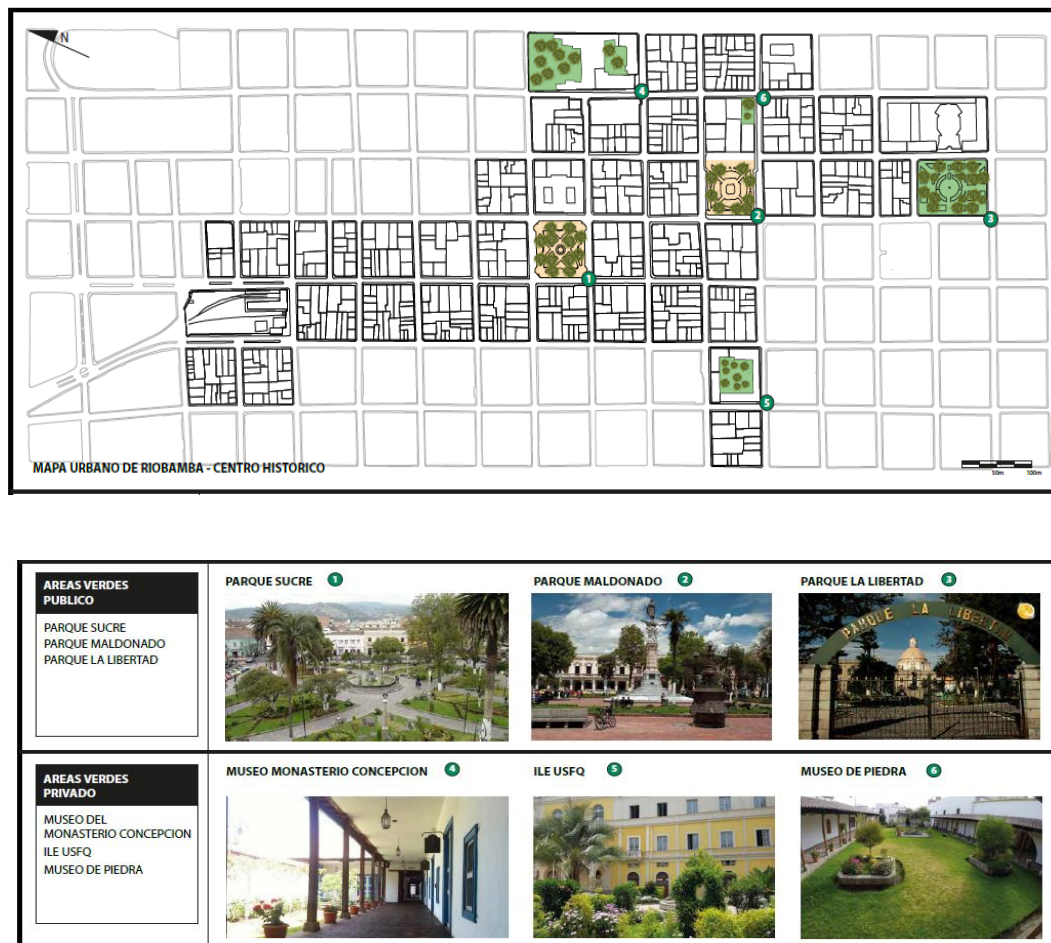
Figura 5. Áreas verdes

En el centro histórico de la ciudad de Riobamba se pueden reconocer varias áreas verdes públicas como el Parque Sucre, el Parque Maldonado y el Parque la Libertad; de igual forma áreas verdes privadas dentro del Museo del Monasterio de la Concepción, en el Instituto de Lenguas Extranjeras (ILE) y el Museo de piedra ubicados en distintos puntos del centro. Los espacios públicos y privados de área verde corresponden al 11.11% del área de estudio. Mientras que el área gris corresponde al espacio construido. De acuerdo a la OMS la cantidad de espacios verdes en una ciudad debería estar entre 9 y 15 m<sup>2</sup> por habitante.

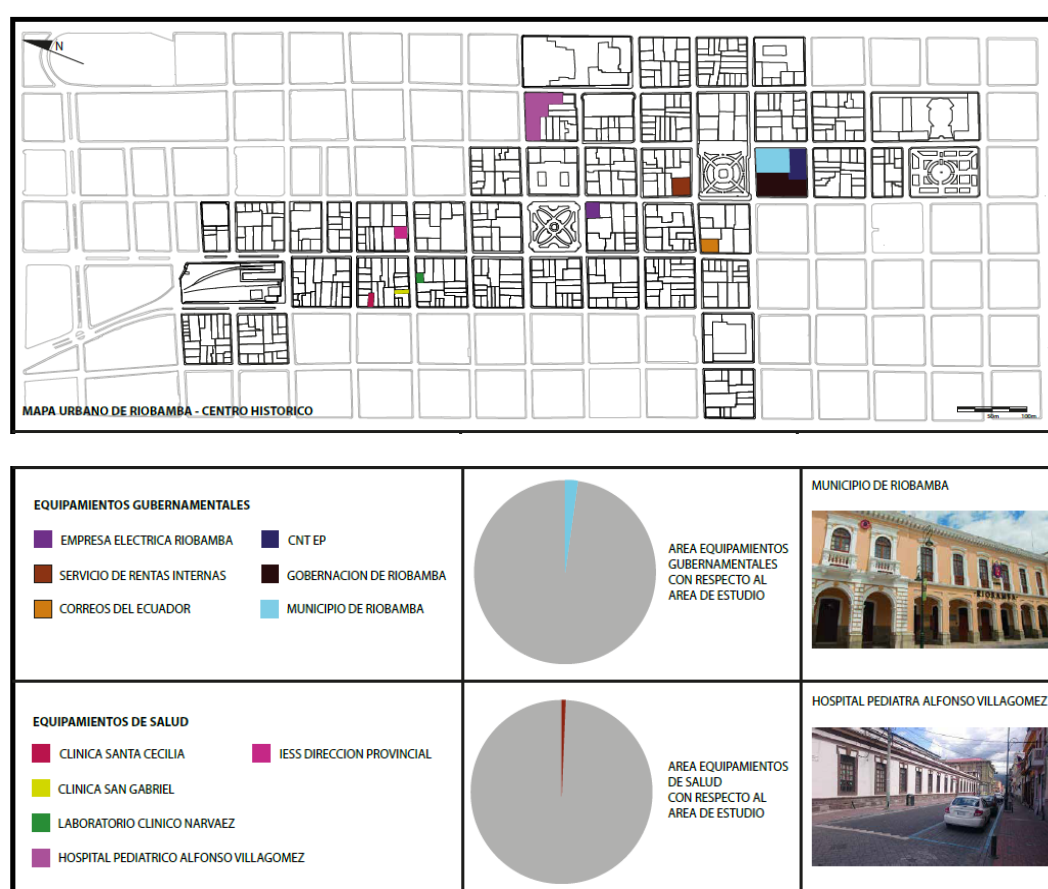
**Figura 9.**

Uso de suelo Gubernamental y Salud

Los equipamientos gubernamentales ejercen un radio de influencia a nivel de ciudad y provincia, por ejemplo, la Gobernación de Chimborazo. Estos generan movilidad y dinamismo por la gran cantidad de trámites que se generan a diario, ya sea pago de impuestos, servicios, luz y agua. Dichos equipamientos se encuentran concentrados en el área de estudio. En cuanto a los equipamientos de salud existen 4 clínicas de una radio de influencia menor dentro del área de estudio. Y un hospital pediátrico de mediana influencia en la zona; Sin embargo, los equipamientos con mayor radio de influencia no se encuentran en el área de estudio. De igual manera

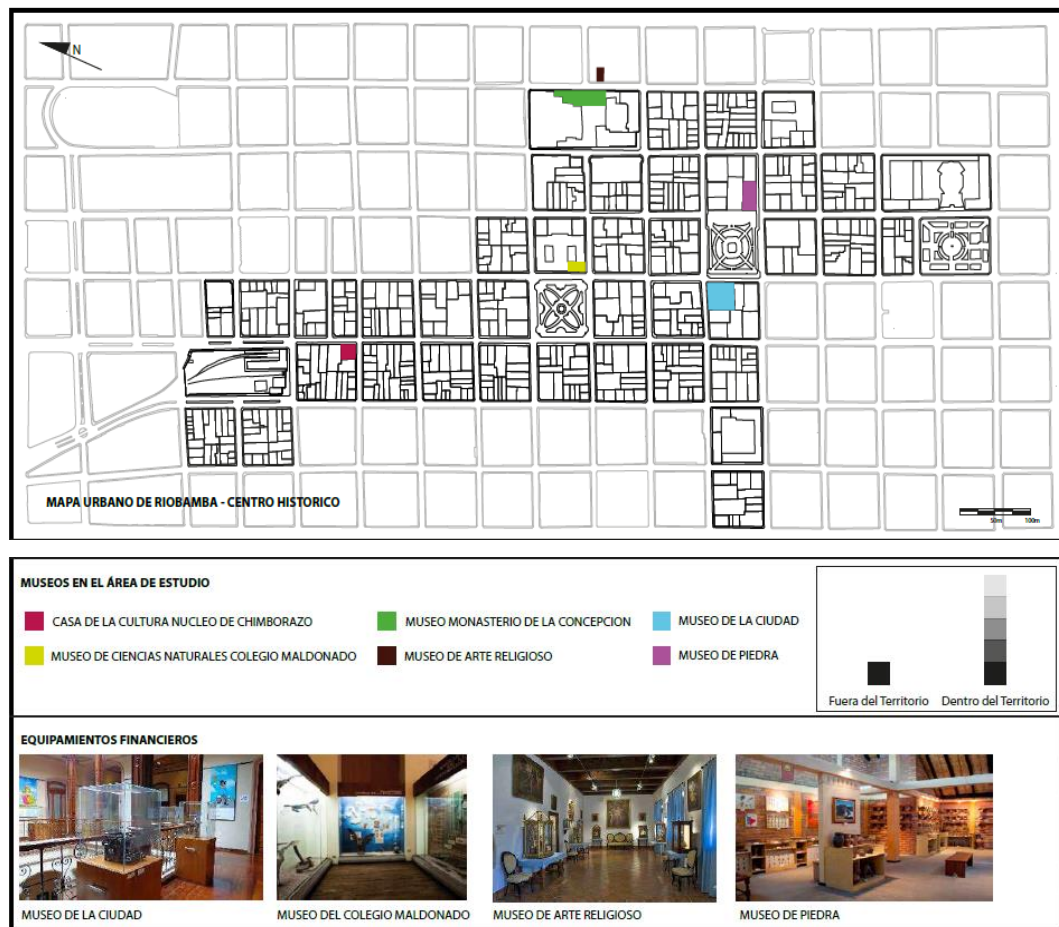
**Figura 11.**

Museos

Existen 5 museos dentro del área delimitada, lo cual es muy bueno puesto que para ser el centro histórico puede generar mayor afluencia de personas para conocer la historia de la ciudad. Entre ellos encontramos el Museo de ciencias Naturales del Colegio Maldonado, el Monasterio de la concepción, el Museo de Arte Religioso, de la Ciudad y el Museo de Piedra. Entre ellos debería existir una conectividad adecuada la misma que genere que los usuarios interactúen entre ellos.

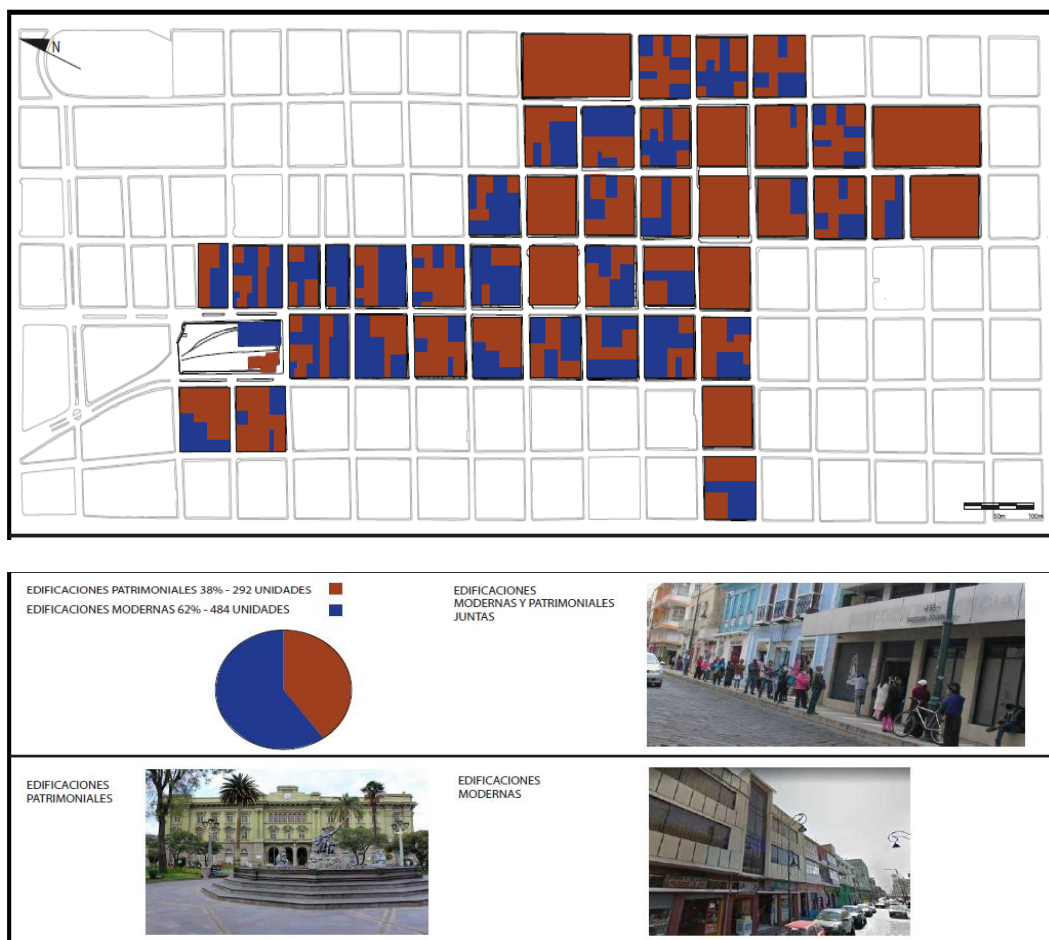
**Figura 13.**

Bienes Patrimoniales

Al ser el centro histórico de la ciudad de Riobamba este posee un gran porcentaje de bienes patrimoniales y edificaciones modernas los cuales fueron construidos en distintos años durante la historia de la ciudad, muchos de ellos se encuentran en buen estado y a su vez presentan un descuido total en otros, por lo cual se debería tomar en cuenta para conservarlos y no perder la historia que tiene la ciudad.

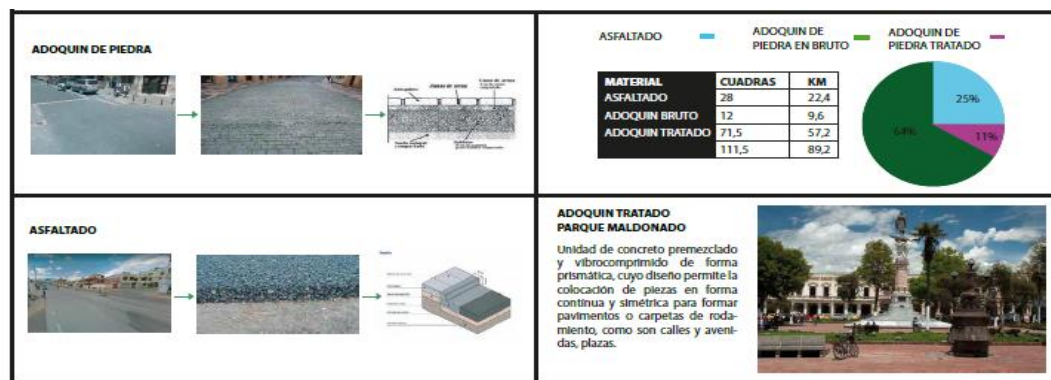
Acabados de calles

En la zona delimitada en el centro histórico correspondiente a la zona de estudio, se evidencia varios materiales como asfaltado, adoquín de piedra en bruto y adoquín tratado, el mismo que se encuentra combinado en ciertas partes del centro histórico. Encontramos los siguientes materiales y en su porcentaje. El Adoquín bruto corresponde al 64% de las vías en el área de estudio; El asfaltado con un 25% y el adoquín tratado con un 11%.

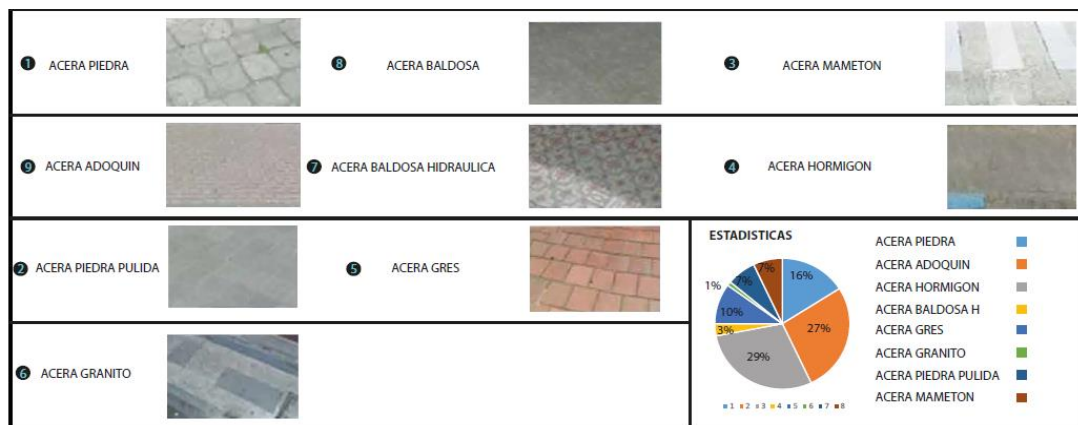
Figura 17. Acabados de aceras

En el área de estudio al igual que en las vías en las aceras se puede encontrar diferentes materialidades en el centro histórico como piedra, hormigón, baldosa, cemento, adoquín y granito. El material que predomina en mayor cantidad son aceras de piedra, adoquín y hormigón.

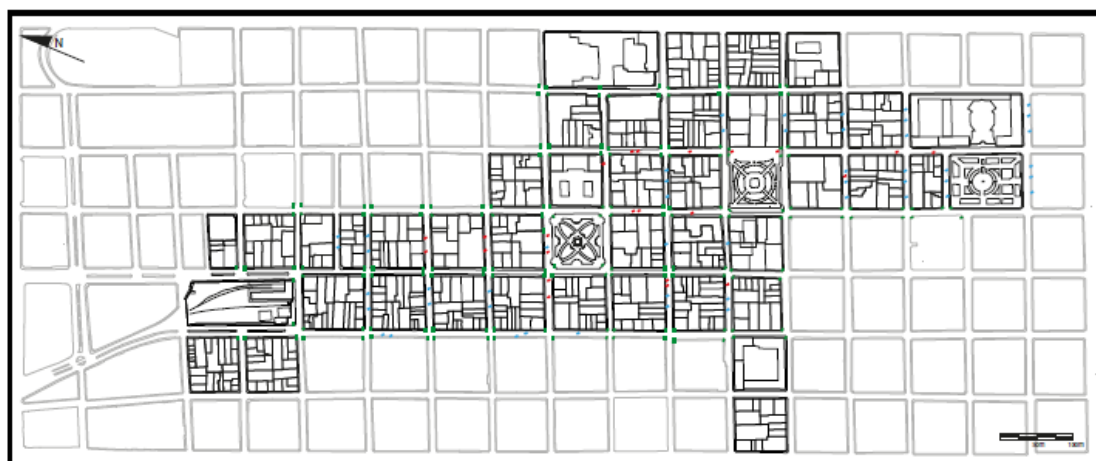
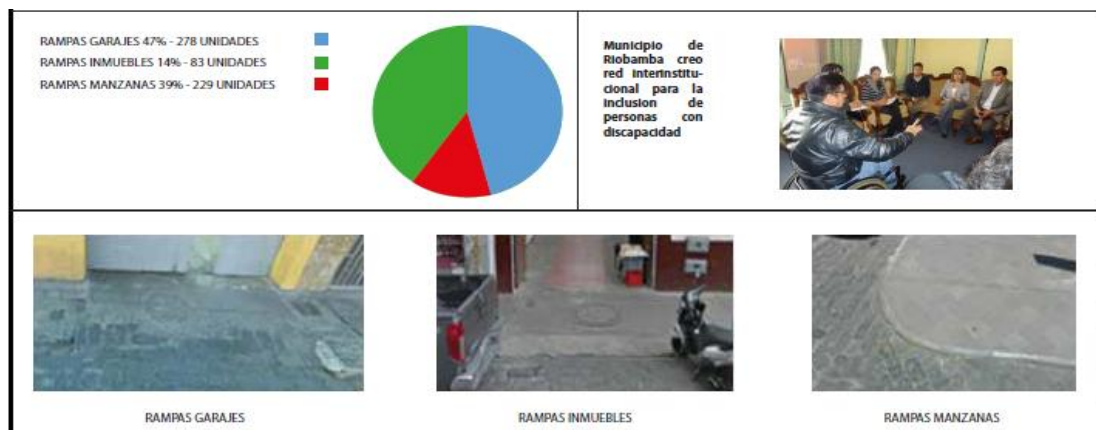
Figura 18. Accesibilidad universal - rampas

En el área de estudio existen rampas generales con un 47%, rampas inmuebles 14%, rampas manzanas 39%. Como podemos observarlo en las estadísticas. Existe accesibilidad de personas, carros, motos las cuales ingresan hacia viviendas aceras, calles secundarias y primarias.

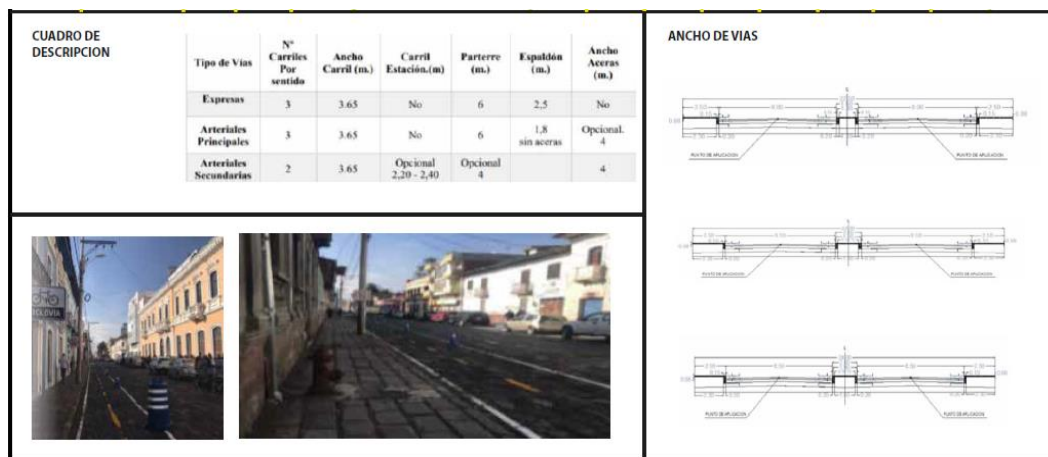
Figura 19. Acabado de aceras

El ancho de las aceras va desde 2 m sin embargo existen muchas que no cumplen con las medidas mínimas correspondientes en la normativa y a su vez poseen obstáculos los cuales generan una dificultad en la libre movilidad de los usuarios. Entre las calles Principales se encuentra la calle 10 de Agosto, la calle Guayaquil y la calle Olmedo. Además, secundarias como la Colón, España y Larrea. El ancho de las vías expresas es de 3.65m y secundarias 3.65m.

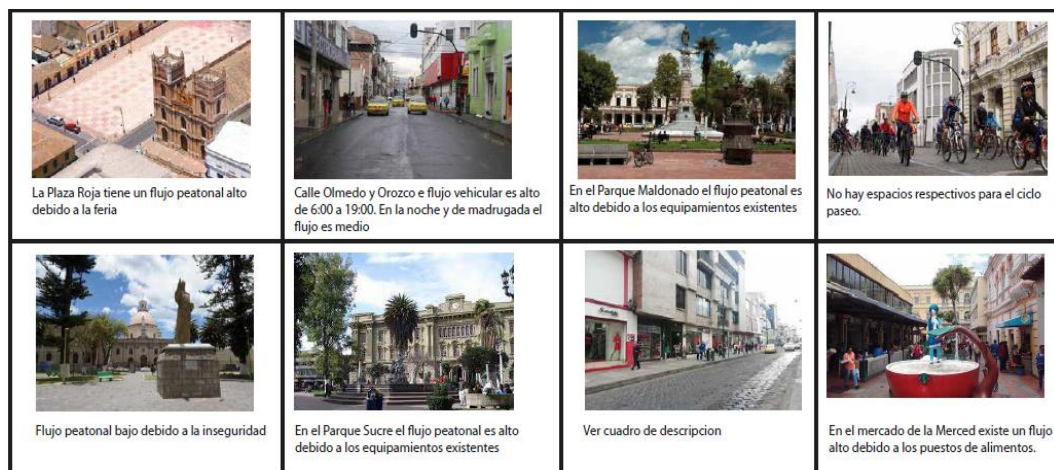
Figura 20. Flujos y puntos de concentración

Existe un gran flujo en el centro histórico por la centralidad de sus equipamientos en relación al resto de la ciudad de Riobamba. Es así que, las calles longitudinales Veloz, Primera Constituyente, 10 de Agosto y Guayaquil tienen un flujo medio alto de vehículos livianos, las calles transversales Carabobo, Rocafuerte, España, Colón, Espejo y Velasco, representan un flujo vehicular medio alto de vehículos livianos y de transporte público mientras que las calles Alvarado, Velasco, Tarqui, 5 de Junio, Larrea, García Moreno, únicamente tienen flujo vehicular liviano medio alto. El flujo vehicular y peatonal tienen una relación directa con la presencia de equipamientos en el sector. Ya sean equipamientos financieros, de salud, comerciales, gubernamentales o educativos por ello varían en cada uno.

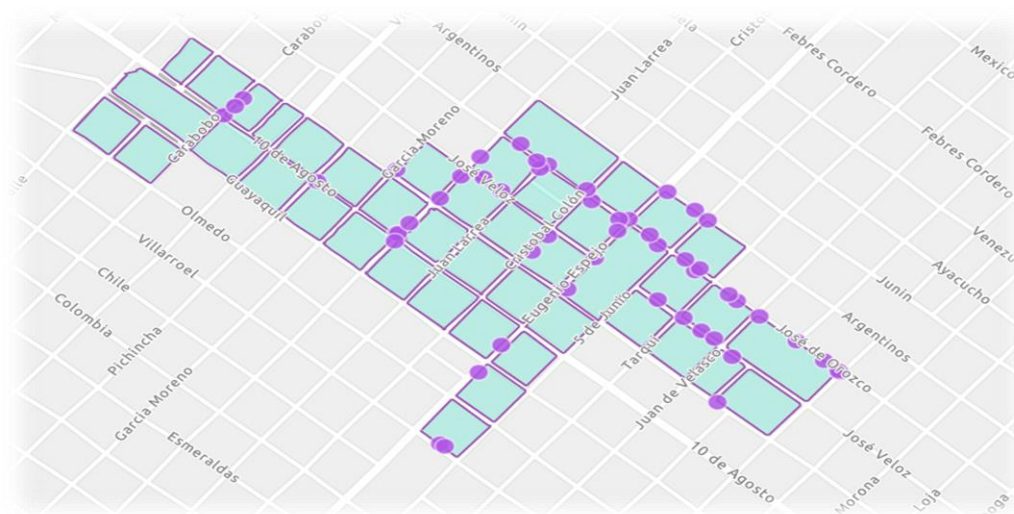
Figura 23. ARCGIS Obstáculos

1. **Tipo de obstáculos:** Entre los tipos de obstáculos se han considerado 41 fijos (78,85%) ,10 móviles (19,23%) y 1 en fachada (1,92%)
2. **Obstáculos fijos:** Existen 24 obstáculos los cuales son postes/señales de tránsito/semáforos (46,15%),9 obstáculos de escalinata/grada/rampa (17,31%) ,4 obstáculos de basureros (7,29%), 3 obstáculos de hidrantes y 1 obstáculo de publicidad (1,92%)
3. **Obstáculos móviles:** Existen 42 otros obstáculos (80,77%), 7 obstáculos de quioscos, venta o comercio temporal (13,46%), 1 obstáculo de contenedor de basura (1,92%), 1 obstáculo de caseta de seguridad (1,93%) y 1 obstáculo de vehículo mal parqueado (1,92%).
4. **Obstáculos en fachadas:** Existen 51 otros tipos de obstáculos en fachada (98,08%) y 1 obstáculo de vallas/anuncios/publicidad (1,92%).

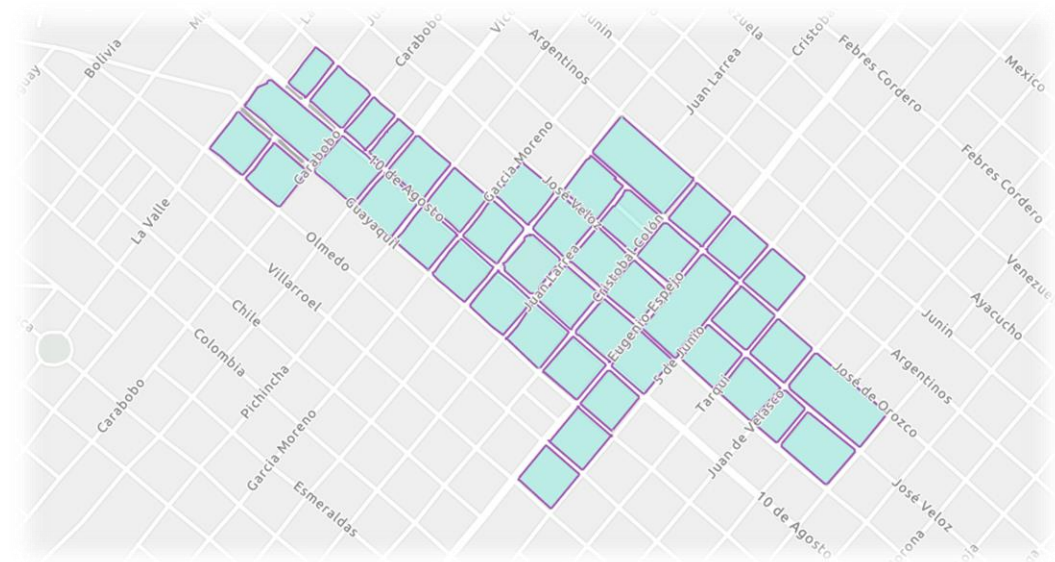
Figura 24. Aceras, material, ancho, mobiliario, iluminación, visibilidad otros.

**1. Ancho de la acera:** En cuanto al ancho de la acera 118 poseen un ancho ideal (67,82%), 54 poseen un ancho xx (31,03%) y 2 poseen un ancho xx (1,15%).

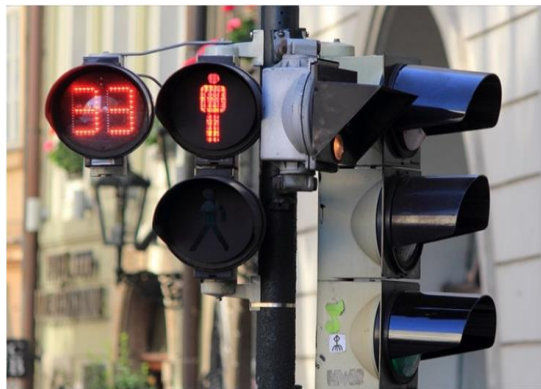
*Figura 30. Semáforos accesibles*

Resulta una estrategia de gran importancia la cual se da a través de un trasmisor o un pulsador, después de ello el semáforo confirma la señal y cambia a verde activándose una señal de sonido.

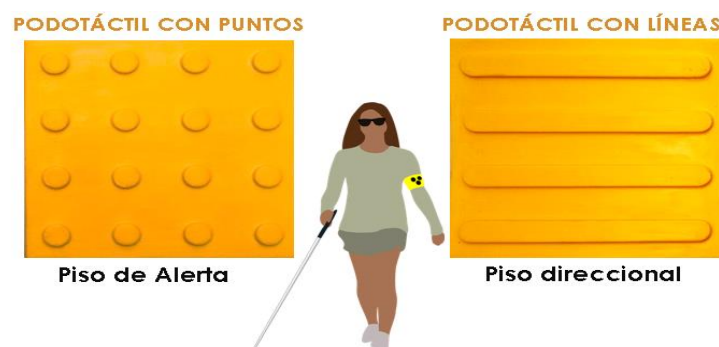
*Figura 31. Piso podo táctil*

Facilita la circulación del peatón, generando una mejora en su orientación y tránsito para usuarios con discapacidad visual o intelectual y adultos mayores, en el espacio público; estos pavimentos tienen puntos o líneas las mismas que sirven de guía como prevención, este piso podo táctil se puede incorporar de materiales como piedra, adoquín o cemento al igual que franjas sujetas al pavimento de metal, caucho o polietileno.

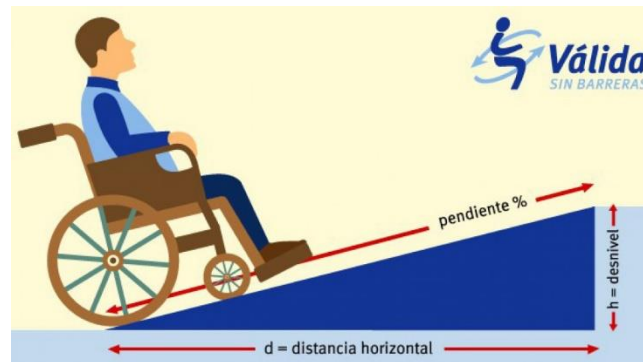
Figura 32.Rampas

Para personas con movilidad reducida, adultos mayores o niños es necesario incorporar rampas, la cual debe cumplir con un porcentaje adecuado y una materialidad las cuales generen una accesibilidad y libre movilización dentro del espacio público. Y no deben presentar obstáculos en las mismas.

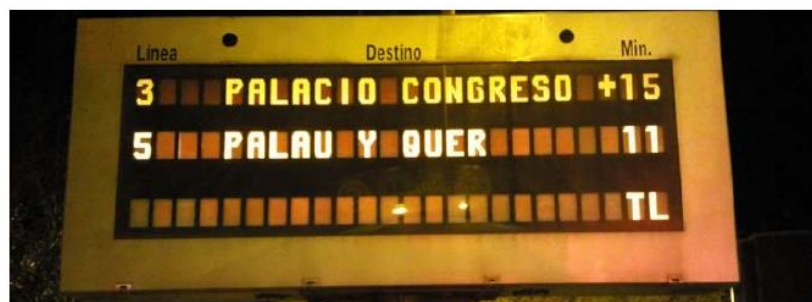
Figura 33.Accesibilidad auditiva

**Accesibilidad auditiva:** se puede incorporar señales de comunicación visual como elemento fundamental para la comunicación de personas con discapacidad auditiva, para ello se puede hacer uso de señales luminosas lo cual facilita la comprensión de la información en semáforos, indicadores de transporte público, paradas de buses o pantallas visuales con información, además de ello se puede incorporar una comunicación táctil mediante vibraciones.

Nota: Información de tiempos de paradas de transporte público. Fuente accesibilidad auditiva.

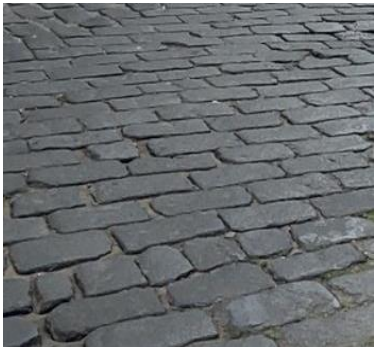
ESTRATEGIAS	
PIEDRA EN ESTADO BRUTO HISTÓRICA	PIEDRA TRATADA-ESPINA DE PEZ A 90°

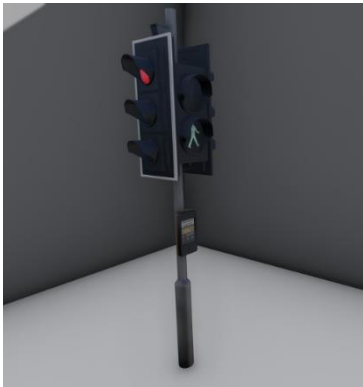
<b>Piso guía:</b> indica la dirección del recorrido, las hendiduras están orientadas en dirección de la calle.	<b>Medidas:</b> 30x30cm
<b>SEMÁFORO CON BOTÓN INCORPORADO</b>	<b>MAPA HÁPTICO</b>
