**CONSERVACIÓN DEL PATRIMONIO: ESTRATEGIAS PARA LA
DIVULGACIÓN DE LOS VALORES PATRIMONIALES DE LA
VIVIENDA VERNÁCULA EN LA PROVINCIA DE TUNGURAHUA-
ECUADOR**

Trabajo de titulación previo a la obtención del título de Arquitecta Urbanista

Sharon Belén Vacacela Miño.

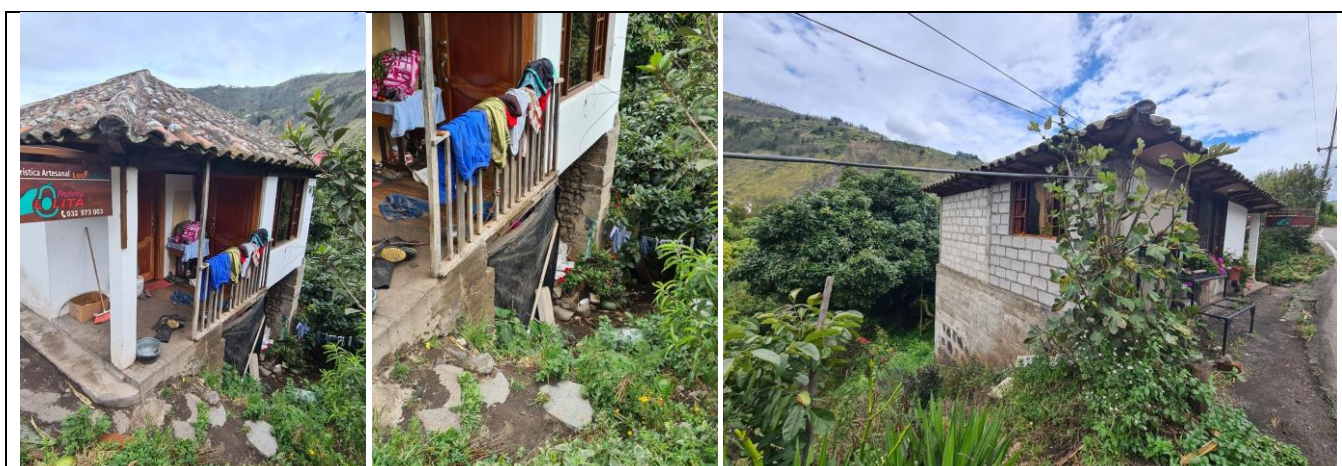
IX. OBSERVACIONES		X. ACCIONES EMERGENTES RECOMENDADAS		
<p data-bbox="129 1525 836 1648">Intervenciones realizadas por los dueños de la vivienda sin tomar en cuenta la importancia del material vernáculo y sus beneficios, se generó cambio por materiales nuevos como bloque.</p>				
XI. FOTOGRAFÍAS COMPLEMENTARIAS.

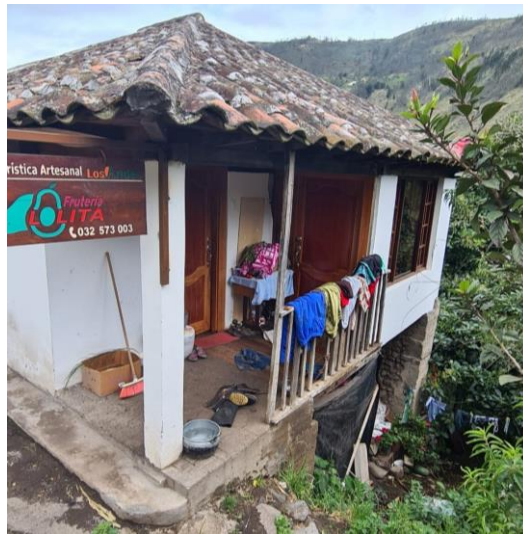
Figura 9. Implementación de nuevos materiales

Así mismo, gracias a la implementación de nuevos materiales, el patrimonio vernáculo pierde su esencia ya que esta se encuentra representada de manera singular, ya sea en forma, textura o color (Figura 9). Debido a la inclusión de materiales como cemento y bloque se ha perdido la tercera línea de acción dentro de la Carta del Patrimonio Vernáculo Construido de 1999, la cual exalta que se debe tener continuidad en cuanto a los sistemas tradicionales de construcción.

Al no haber tenido en consideración ninguno de los principios mencionados ni líneas de acción, el inmueble se ha visto afectado en el ámbito patrimonial, perdiendo así su valor parcialmente y ya no teniendo la posibilidad de ser remembranza histórica y cultural del sitio (Figura 10); cabe destacar que dichas intervenciones han sido realizadas por los actuales dueños del bien, usuarios que desconocen la importancia de la conservación y lineamientos para el trato óptimo de un inmueble como este.

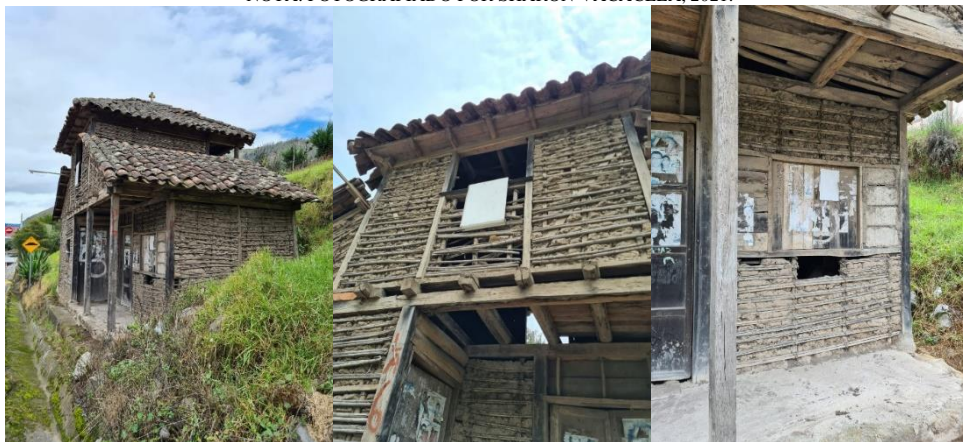
XXXI. OBSERVACIONES	XXXII. ACCIONES EMERGENTES RECOMENDADAS
Se ha determinado como observaciones importantes que el piso se encuentra inestable en el segundo nivel ya que este está muy deteriorado, así mismo la maleza creciente a su alrededor es una constante amenaza a la edificación.

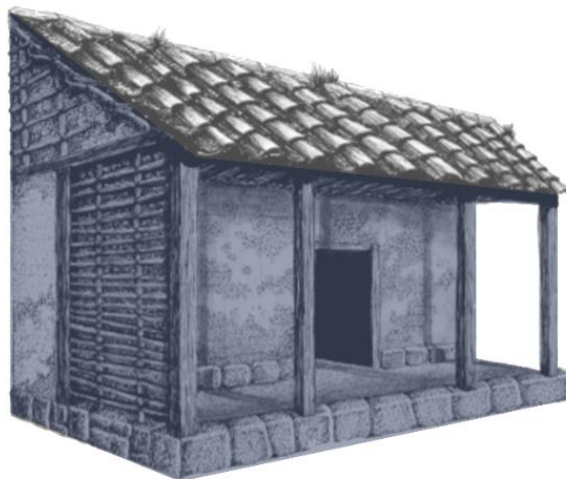
Figura 18. Esquema de tipología arquitectónica

Edificación enmarcada dentro de lo tradicional vernáculo, resalta porque su construcción está hecha en base a materiales propios de la zona (Tabla 5), sin embargo hay que considerar que, en Patate, dentro del siglo XX (Tabla 6) ya se iniciaba la inclusión de la arquitectura republicana, razón por la cual se implementa el sistema constructivo parecido a este con teja en cubiertas y su distribución espacial. En esta vivienda destaca la cimentación de piedra, la cual permite generar un nivel nuevo para no trabajar directamente desde el suelo, en este caso se resalta la existencia de dos pisos, los cuales se asemejan más a un estilo republicano en sí. (Figura 18)

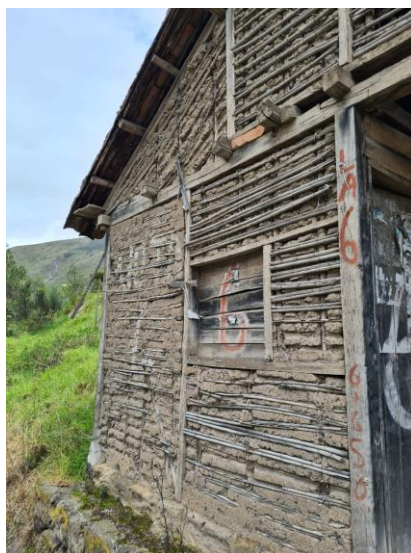
Figura 24. Deterioro en fachadas

El inmueble en cuestión se encuentra en estado de abandono total, dejando como consecuencias el nulo mantenimiento tanto dentro como fuera de la edificación (Figura 24), esto ha supuesto un deterioro elevado del mismo y la pérdida de componentes importantes como sus acabados originales tanto en fachadas, pisos y cubierta. Se resalta que, a pesar de su actual estado, la edificación fue tratada con anterioridad, prestando así intervenciones para brindar estabilidad. (Figura 25)

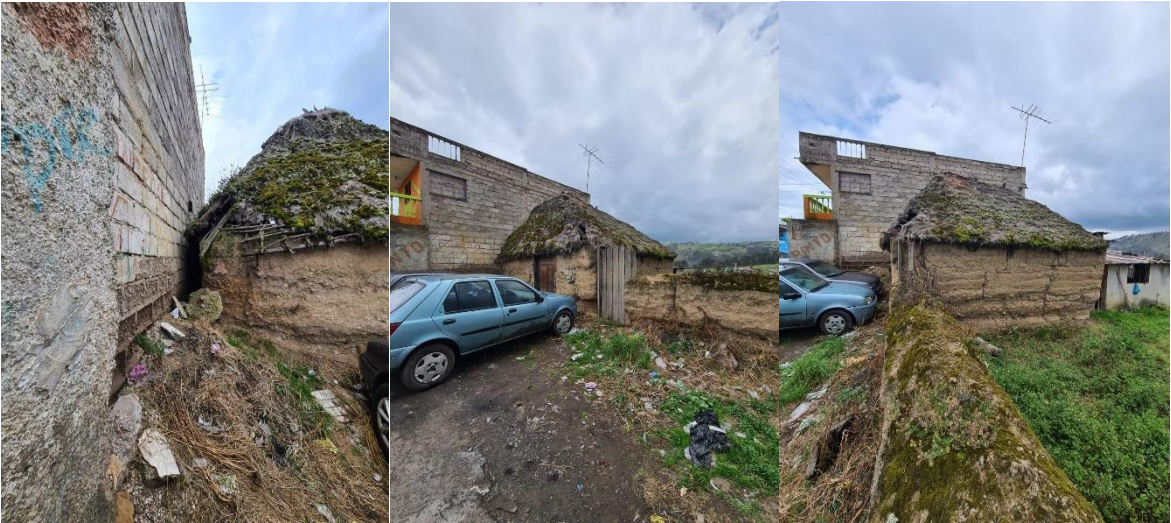
XLII. OBSERVACIONES	XLIII. ACCIONES EMERGENTES RECOMENDADAS
Se ha determinado como observaciones importantes que la vivienda se encuentra en un estado no muy bueno, puesto que se ha ido deteriorando el mismo material, sin embargo, en cuanto a su aspecto formal este no ha variado notoriamente.	Se recomienda una intervención urgente hacia la vivienda, procurando mantener sus componentes en buen estado, ya sean estos sus muros como su cubierta.
XLIV. FOTOGRAFÍAS COMPLEMENTARIAS.

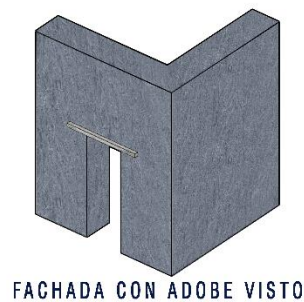
Figura 30. Fachada con adobe expuesto

Fachada de adobe expuesto, sin intervención de acabados extras, su apariencia de tierra permite la conservación de la técnica constructiva general (Figura 30). Su único vano es la entrada a la vivienda, el cual está determinado por una puerta de madera que reposa bajo un dintel del mismo material.

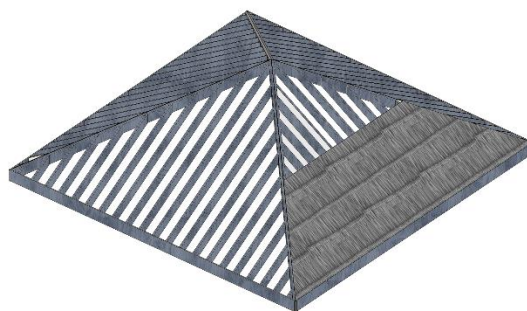
Figura 31. Cubierta de entablonado y paja

Conformada por una cruzía a cuatro aguas, que está armada por medio de un entablonado y recubierto por paja, material encontrado en la misma zona de construcción de la edificación (Figura 31). Este permite la adecuada manutención de calor dentro de la vivienda y su acabado natural muestra el sistema constructivo empleado.

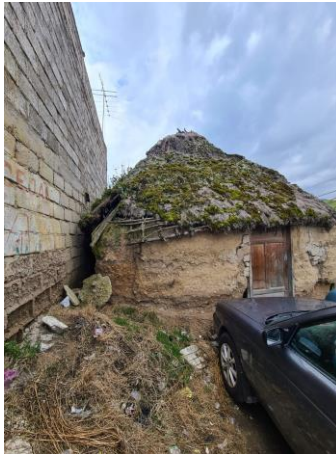
Figura 33. Deterioro en fachadas

La edificación se encuentra en buen estado estructuralmente hablando a pesar de tener grietas provocadas por el paso del tiempo y la desintegración del sistema constructivo. Gracias a que éste es elaborado a base de tierra se han deteriorado en fachada ciertas áreas, pero son observaciones que pueden ser intervenidas de manera oportuna por expertos en conservación.

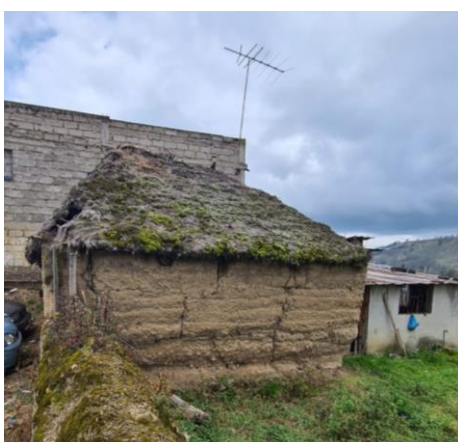
Figura 34. Adición de módulo contemporáneo

A pesar de ser una buena representación del patrimonio vernáculo construido, el bien se encuentra en abandono actualmente (Figura 34), sin embargo, existe una adición de arquitectura contemporánea en su parte posterior, la cual contrasta en gran manera con el bien debido al uso de materiales como bloque, enlucido y vidrio. Dentro de la Carta del Patrimonio Vernáculo Construido de 1999 en cuanto a sus consideraciones generales se refiere, en el inciso c se resalta que cualquier intervención o adición debe tener coherencia con el estilo forma y apariencia del bien patrimonial, afirmación que no ha sido tomada en cuenta, pues se trata de una añadidura totalmente opuesta a la arquitectura vernácula.

Por otra parte, la edificación no cuenta con los retiros pertinentes para su propia seguridad, a pesar de haber sido construida hace muchos años, las autoridades gubernamentales como municipios deben velar por preservar de manera integral los inmuebles, brindando áreas de protección alrededor de los mismos, la cual pueda ser respaldada por medio de normativas, para así garantizar la protección del bien y salvaguardar sus valores patrimoniales arquitectónicos.

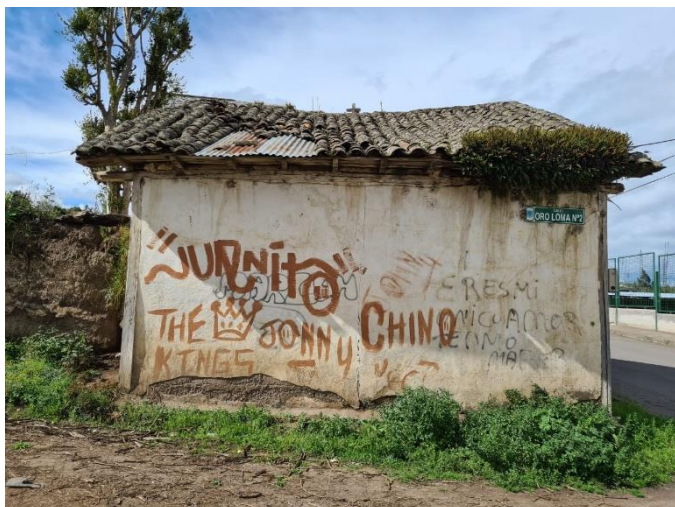
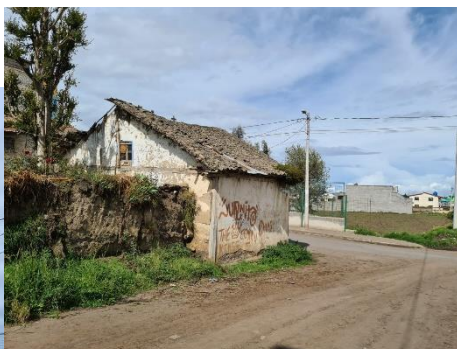
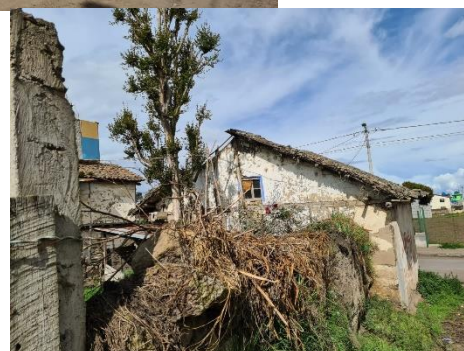
<p>LIII. OBSERVACIONES</p>	<p>LIV. ACCIONES EMERGENTES RECOMENDADAS</p>
<p>Se ha determinado como observaciones importantes que la vivienda se encuentra en un estado regular, su afección más grande se encuentra en sus muros laterales y cubierta.</p>	
<p>LV. FOTOGRAFÍAS COMPLEMENTARIAS.</p>

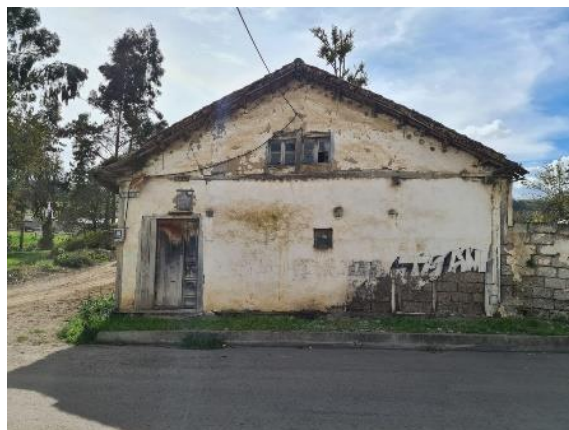
Figura 40. Estabilización en

La vivienda se encuentra en un buen estado a pesar de los antes mencionado, sin embargo, es importante recalcar que posee intervenciones que no son acordes a su tipología en lo absoluto, pues se han implementado bloques de cemento para estabilizar la estructura (Figura 40), así mismo se han insertado barras metálicas en sus vanos por seguridad. Se resalta que, al tener este tipo de cambios y adiciones, no se ha tomado en cuenta los principios y lineamientos para intervenir un bien patrimonial dictado en las distintas cartas de protección y conservación del patrimonio edificado.

En este caso, es pertinente tratar a esta estructura bajo el principio 2.6 de la Carta ICOMOS – Principios para el análisis, conservación y restauración de las estructuras del patrimonio arquitectónico del 2003, el cual menciona que se debe seguir un estudio riguroso de la causa del deterioro del inmueble y generar una valoración para la toma de decisiones sobre el mismo, sean estas dirigidas a una restauración parcial o total del bien.

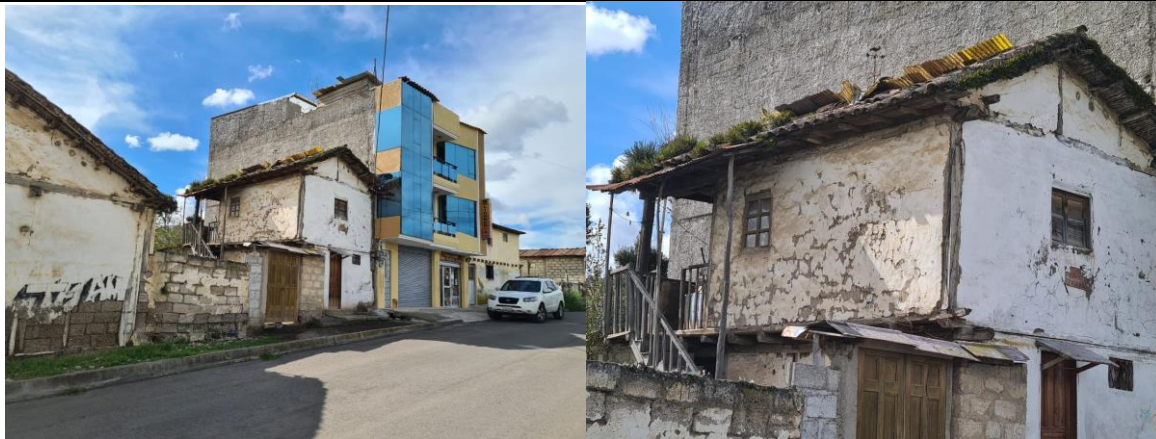
LXII. DESCRIPCIÓN FÍSICO CONSTRUCTIVO		LXIII. DESCRIPCIÓN INTERVENCIONES		
<p>La vivienda tiene un sistema constructivo de bahareque y revestimiento de tierra. Materiales propios de la zona y empleados para mantener el calor dentro de la vivienda. Su intervención más evidente es la implementación de cemento para estabilización de la edificación en sí; esto puede ser denotado en la fachada principal de la misma.</p>		<p>Su intervención más notoria es el implemento de bloques y revestimientos en la fachada principal; así mismo se han implementado placas de zinc en su cubierta que han logrado cubrir algún tipo de falla que presentó el sistema original. Finalmente, también se evidencia baldosa en la entrada del inmueble, suponiendo un cambio de piso al interior también.</p>		
LXIV. OBSERVACIONES		LXV. ACCIONES EMERGENTES RECOMENDADAS		
<p>Se ha determinado como observaciones importantes que el ingreso a este inmueble podría ocasionar problemas a usuarios del mismo.</p>

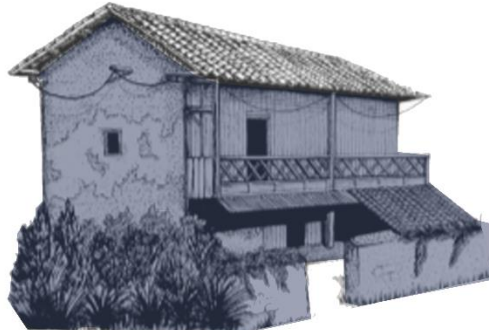
Figura 44. Esquema de tipología arquitectónica

piso y la implementación de un balcón en su zona posterior, generando una visión más estilizada y ornamentada para la época. (Figura 44)

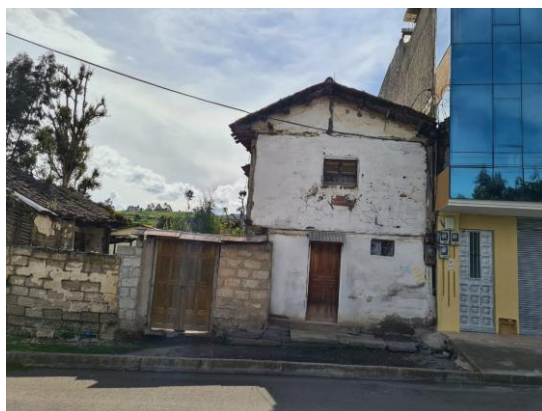
Figura 49. Intervención para estabilización

Esta edificación resalta por sus intervenciones para mantener la estabilidad de la misma (Figura 49) y la inclusión de materiales contemporáneos como lo son el cemento, la baldosa, el vidrio y el metal. Es importante mencionar que el inmueble también ha tenido un cambio de uso, pues al no ser solo una vivienda, se han determinado nuevas necesidades de los usuarios para que ésta funcione como taller de trabajo también.

Gracias al deterioro de la vivienda y sus transformaciones de tipo irreversible se ha considerado que los valores arquitectónicos originales no pueden ser apreciados de manera correcta, puesto que no se ha sopesado la elección de técnicas de intervención adecuadas para el bien. Por ello ha resultado una intervención invasiva y nada compatible con los valores del patrimonio vernáculo construido.

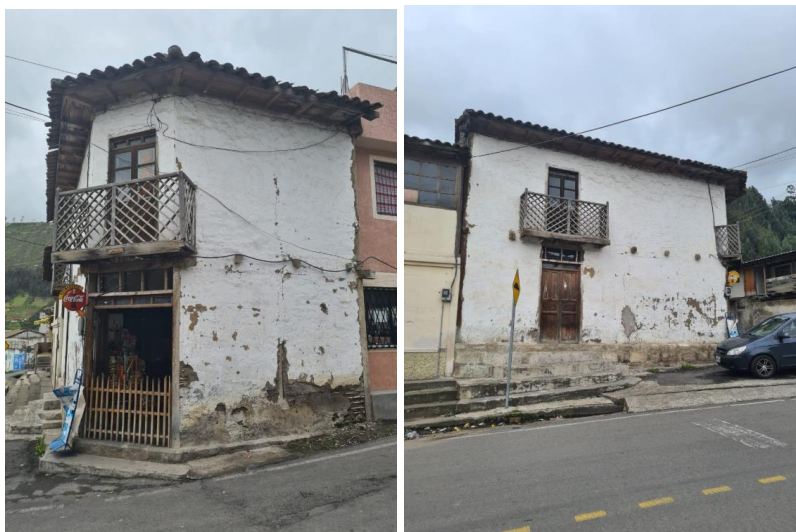
<p>LXXI. VULNERABILIDAD</p>	<p>LXXII. DESCRIPCIÓN DE INMUEBLE</p>
<p>La vivienda se encuentra muy cercana a la calzada de la Vía Pasa, no posee otra vulnerabilidad.</p>	<p>El bien inmueble se encuentra emplazado en la esquina de la manzana, e implantado sobre línea de fábrica, de conformación tipológica en un tramo; adosado en uno de sus extremos, el acceso principal se ubica en el extremo lateral izquierdo, el mismo que conecta a través del zaguán con la galería de planta baja, que sirve de distribuidor de espacios: áreas de planta baja, patio posterior y, a través de la circulación vertical que conecta con la galería de la segunda planta, sirviendo de distribuidor hacia los espacios de planta alta.</p>
<p>LXXIII. DESCRIPCIÓN FÍSICO CONSTRUCTIVO</p>	<p>LXXIV. DESCRIPCIÓN INTERVENCIONES</p>
<p>La vivienda tiene un sistema constructivo mixto, el cual se caracteriza por tener estructura porticada de madera, sin embargo, sus muros se componen también por bahareque y adobe. Para su cubierta se resalta el uso de entablado de madera junto con acabados en teja.</p>	<p>Su intervención más notoria es en su fachada principal, lugar donde se ha adicionado carpintería para ahora generar una división entre el comercio que funciona allí de la calle principal. También se ha determinado el empleo de cemento en algunas zonas de la edificación, empleado para estabilizar la estructura.</p>

<p>LXXV. OBSERVACIONES</p>	<p>LXXVI. ACCIONES EMERGENTES RECOMENDADAS</p>
<p>Como observación puntual se determina que la edificación se encuentra en buen estado, esto es gracias a que sigue habitada y posee un mantenimiento.</p>

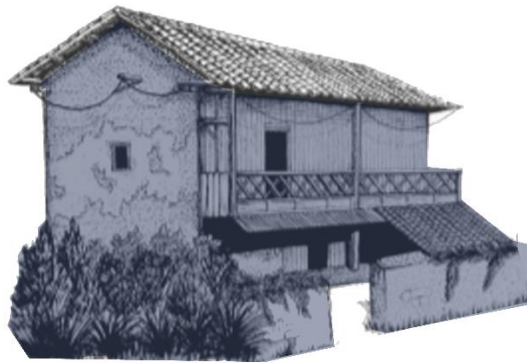
Figura 53. Esquema de tipología arquitectónica

Edificación enmarcada dentro de lo tradicional vernáculo, resalta porque su construcción está hecha en base a materiales propios de la zona (Tabla 13), sin embargo hay que considerar que, en Pasa, en el período de construcción de esta vivienda se implementaba el estilo tradicional, el cual consiste en edificaciones de generalmente dos pisos con plantas distribuidas de manera similar (Tabla 14). También se denota la implementación de balcones y ornamentos en carpintería como puertas y ventanas, así mismo se trabaja con su cimiento para una adecuada adaptación del inmueble sobre el terreno que naturalmente se encuentra inclinado. (Figura 53)

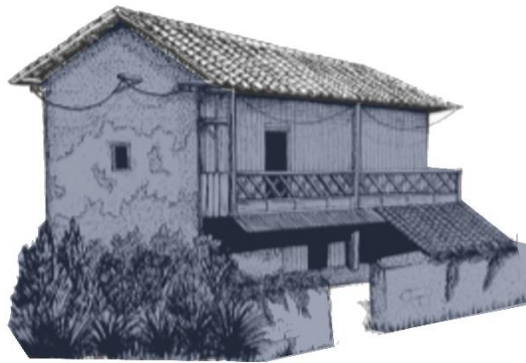
Figura 61. Esquema de tipología arquitectónica

Edificación enmarcada dentro de lo tradicional vernáculo, resalta porque su construcción está hecha en base a materiales propios de la zona (Tabla 15), sin embargo hay que considerar que, en Pasa, en el período de construcción de esta vivienda se implementaba el estilo tradicional (Tabla 16), el cual consiste en edificaciones de generalmente dos pisos con plantas distribuidas de manera similar, en este caso en “L”. (Figura 61)

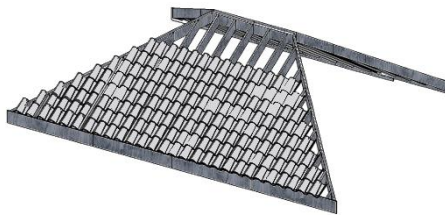
Figura 64. Cubierta de entablonado y teja

Conformada por dos crujías a dos aguas cada una; su estructura consta de un entablonado de madera y recubrimiento de teja (Figura 64). Su cubierta se presenta en buen estado, esta no ha sido reemplazada ni mantenida con ningún tipo de material adicional.

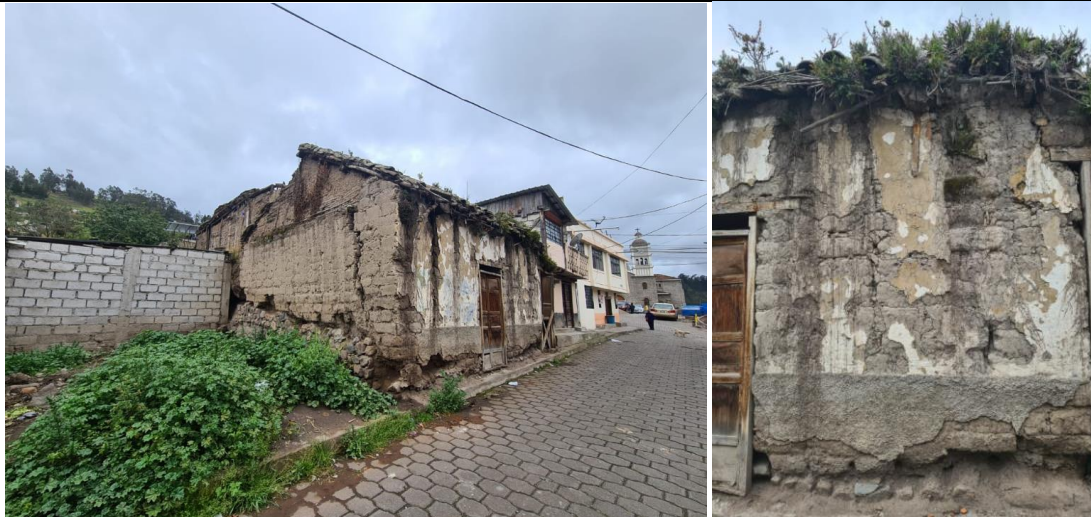
III. PLANO/MAPA UBICACIÓN	IV. FOTOGRAFÍA DE FACHADAS PRINCIPALES
  <p>NOTA: FOTOGRAFÍA OBTENIDA DE GOOGLE MAPS, 2021.</p>	 
V. VULNERABILIDAD	VI. DESCRIPCIÓN DE INMUEBLE
<p>Su cercanía con la calzada es muy evidente, así mismo su vulnerabilidad más importante es el estado de sus muros portantes, los cuales se encuentran en gran deterioro.</p>	<p>El bien inmueble se encuentra emplazado de forma intermedia en manzana, e implantado sobre línea de fábrica, de conformación tipológica en un tramo, generado en un solo ambiente. El bien inmueble se encuentra deshabitado. El bien inmueble se encuentra abandonado y sin ningún mantenimiento, por lo tanto, la edificación está expuesta al deterioro inminente progresivo hasta llegar al colapso en corto tiempo.</p>
VII. DESCRIPCIÓN FÍSICO CONSTRUCTIVO	VIII. DESCRIPCIÓN INTERVENCIONES
<p>La vivienda tiene un sistema constructivo tradicional, el cual consiste en un cimiento corrido de piedra, sobre el cual se elevan muros portantes de adobe con recubrimiento de tierra y acabado con vista del material empleado. Su cubierta de una crujía a dos aguas está hecha por entablonado de madera y recubierta por teja.</p>	<p>Su intervención más notoria es un tratamiento de estabilización para un vano en su fachada principal.</p>

IX. OBSERVACIONES	X. ACCIONES EMERGENTES RECOMENDADAS
<p>Como observación puntual se da determinado que la edificación posee gran deterioro, sobre todo en su estructura formal.</p>	<p>Se recomienda una intervención urgente para estabilizar el inmueble.</p>
XI. FOTOGRAFÍAS COMPLEMENTARIAS.

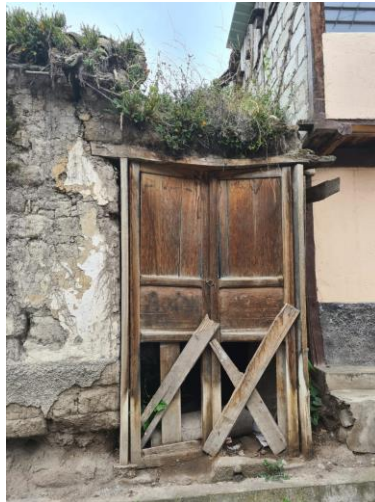
Figura 75. Estabilización en vanos

A pesar de estar abandonada la edificación cuenta con pocas transformaciones reversibles que se han dado gracias a la necesidad de estabilizar sus vanos y esta acción ha sido lograda mediante la inclusión de tiras de madera (Figura 74). La cubierta del inmueble presenta gran desgaste y ninguna intervención, esto se ha dado gracias al deterioro del material tanto en la estructura de entablonado de madera como en su revestimiento de tejas, dejando así la vivienda expuesta a factores externos como el clima.

En este caso, es posible intervenir la vivienda basándose en el punto 3.13 de la Carta ICOMOS – Principios para el análisis, conservación y restauración de las estructuras del patrimonio arquitectónico del 2003, en donde se resalta que la intervención debe responder a un plan integral de conjunto, el cual se tengan aspectos no solo arquitectónicos sino estructurales, de instalaciones y funcionalidad en sí.
