UNIVERSIDAD TECNOLÓGICA INDOAMÉRICA

"ESTUDIO DEL PROCESO DE CONTROL DE CALIDAD EN LÍNEAS DE FLUJO DE CRUDO EN EL PROYECTO FC3, 31 EN LA PROVINCIA DE ORELLANA".

Trabajo de Titulación previo a la obtención del Título de Ingeniero Industrial.

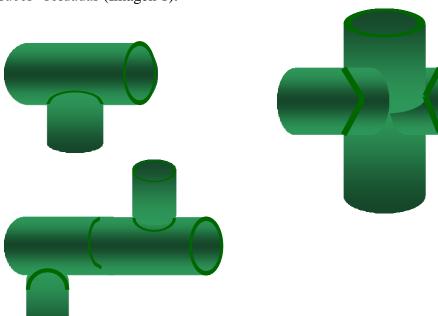
$Imagen \ N^o \ 1: \ Conexiones \ y \ ramales$

espesor de 25mm. Los ramales y conexiones se hacen por medio del uso de "tees"

y "cruces" soldadas (Imagen 1).

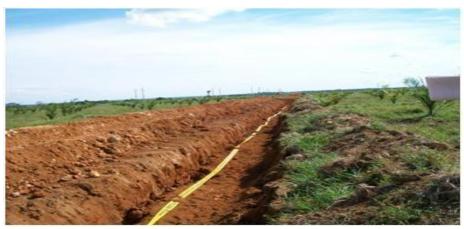
Imagen Nº 3: Excavación de la zanja

Se tendrá que realizar una zanja para que la tubería no se encuentre al aire libre, la zanja en donde la tubería será alojada tendrá la profundidad y amplitud que estén referenciadas en el Proyecto acorde a su diámetro.

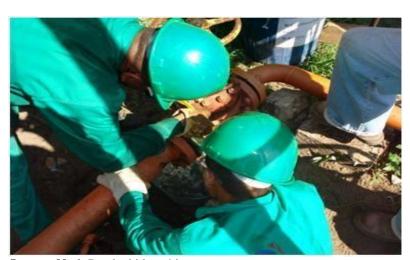
Imagen Nº 6: Prueba hidrostática

Consiste en una prueba de presión que se realiza a las tuberías y a los equipos con la finalidad de verificar la hermeticidad, además que confirma la integridad mecánica y dar el aval de los mejores ambientes de operación. La prueba de presión se debe mantener el tiempo que perdure el reconocimiento visual del equipo o circuito en prueba y evidenciar su procedimiento mediante el registro en una gráfica; misma que se debe mantener el tiempo que dure y avalado con la firma de los participantes. Dicha inspección deberá iniciarse 15 minutos después de que se haya alcanzado la máxima presión de prueba. Previamente a la realización de la prueba hidrostática, los responsables de las áreas de operación, mantenimiento y seguridad industrial deben determinar el tiempo de duración de la misma, en función de las características y condiciones específicas del circuito de proceso o equipos individuales a probar (Imagen 6).

Deberá ser eliminado todo el aire existente al interior de la tubería, de equipos y componentes que se debe probar, expulsándolos por los puntos considerados más altos en el circuito, incrementando la presión de forma lenta para de esta manera evitar cambios súbitos.

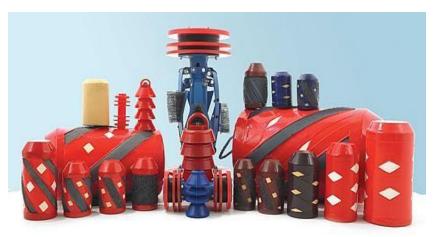
Imagen Nº 7: Limpieza interior

La limpieza interior del ducto se la realiza con el propósito de desplazar el agua de la prueba hidrostática, también para la limpieza periódica de acuerdo a programas de mantenimiento para eliminar condensados en gasoductos, o residuos en productos líquidos para aumentar la eficiencia del transporte (Imagen 7).

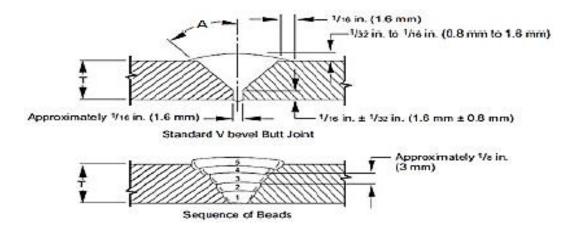
Imagen Nº 9: Diseño de las juntas

A continuación, se presenta el detalle para el diseño de juntas acorde a la normativa API 1104

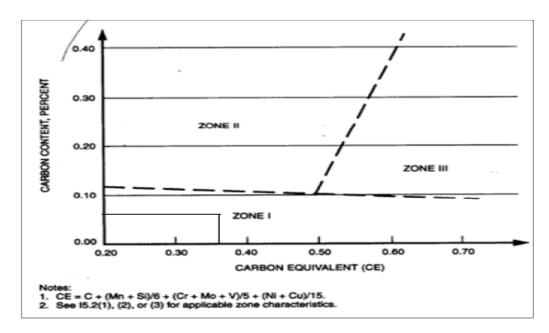
Imagen Nº 11: Cálculo del carbón equivalente

Observando la certificación del material ya viene calculado CE (IIW). CE(IIW)= 0.36. En donde la fórmula CE (IIW) es llamado comúnmente el IIW. (International Institute of Welding).
