# INFLUENCIA DE LA LUZ NATURAL EN VIVIENDAS VERNACULAS DE LA PARROQUIA JUAN BENIGNO VELA

Trabajo de Integración Curricular, Propuesta Innovadora, Carrera de Arquitectura, Período Académico B21

Trabajo de titulación previo a la obtención del título de Arquitecto.

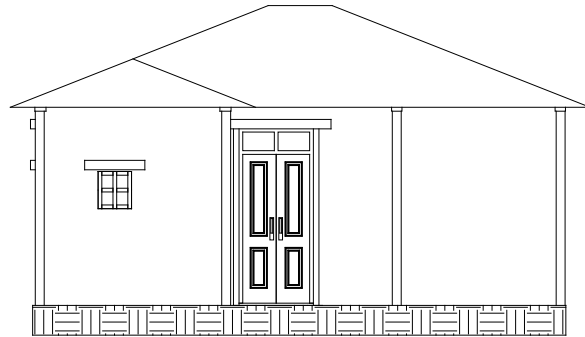
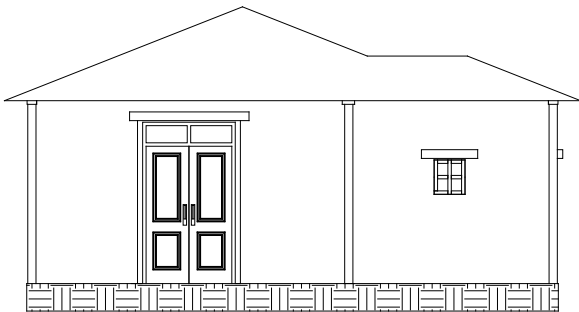
Vivienda B, hecha de bahareque.

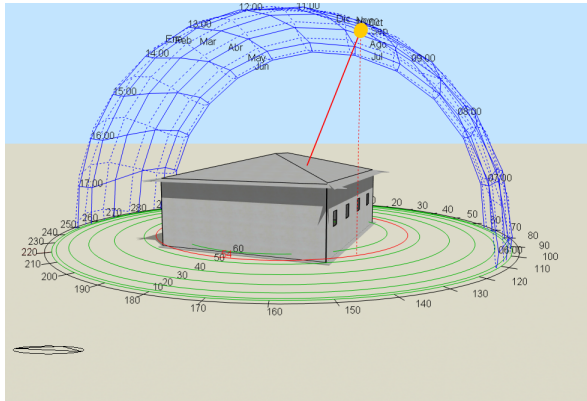
Figura 47.

*Simulación de la incidencia de lux a las 10am del 21 de diciembre.*
