IMPACTO DE LA MATERIALIDAD DE LAS CUBIERTAS DE EDIFICACIONES EN LA ISLA DE CALOR URBANA EN LA PARROQUIA URBANA DE LA MATRIZ, CANTÓN AMBATO.

Trabajo de Integración Curricular, Propuesta Innovadora, Carrera de Arquitectura, Período Académico A22

Trabajo de titulación previo a la obtención del título de Arquitecto

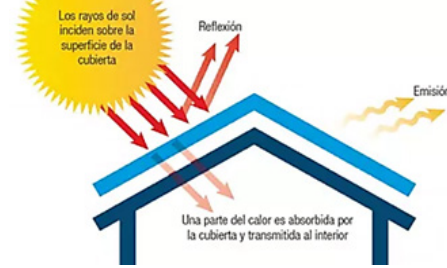
Figura 18. Emisividad térmica

La emisividad depende de factores como: la naturaleza del material, condición de la superficie (mientras más áspero mejor emisividad), y temperatura.

Esta propiedad es medida para deducir los puentes térmicos, que son aquellos puntos de la cubierta en los que el calor se transmite más fácil, también se utiliza para determinar el riesgo de formación y acumulación de moho (Foxof, 2009).

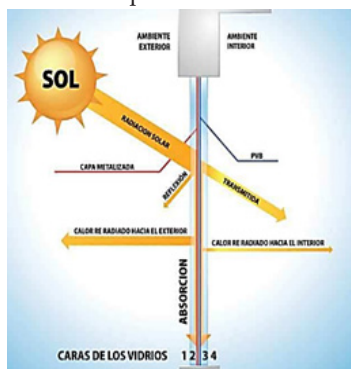
Figura 19. Absorción superficial

Su porcentaje depende del color y acabado de los materiales, siendo el 100% la representación de un cuerpo negro ideal, el cual absorbería y emitiría toda la radiación de onda larga incidente.

En materiales para cubiertas depende de dos factores que son la transmitancia de la cubierta y de la Absortancia de las placas absorbentes (Calventus, Carreras, Casals, Colomer, & Roca, 2006).

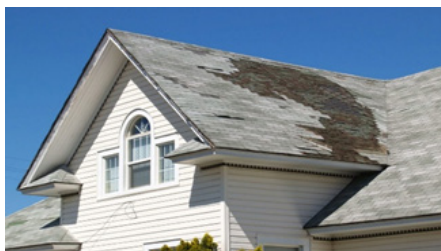
Figura 13. Desgaste en cubiertas

El desgaste en las cubiertas se ve promovido por la exposición al sol, cambios bruscos de clima y los rayos UV; pues dependiendo del tipo de material el desgaste presentado puede ser por grietas, deterioro por fragilidad del material, oxidación, cristalización, o dobleces en las puntas (Torres & López, 2021).

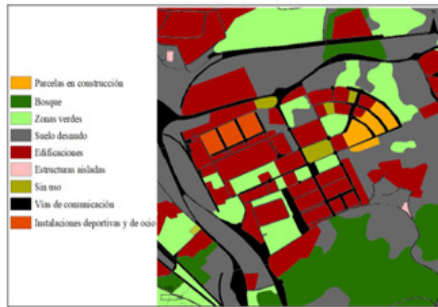
Figura 31. Delimitación espacial

Aplicando una metodología cuantitativa, cualitativa y bibliográfica se procedió a realizar una delimitación espacial para proceder a la obtención de imágenes de Sentinel-2 (para determinar las áreas con vegetación), Landsat 8 (mide radiancia, proporción de vegetación y emisividad), de campaña DESIREX (imágenes del comportamiento térmico durante la noche); una vez obtenidas las imágenes se analizaron con el software ArcGIS, elaborando una cartografía que indica los puntos calientes y el comportamiento de cada cubierta dependiendo su material.

Como resultado de este estudio se tiene que la estructura urbana y materialidad empleada en las cubiertas de la UAM influyen en la amortiguación de las ICU, pues no existe una relación directa con la ICU de Madrid, sin embargo, se observó la necesidad de mejorar la gestión térmica para evitar problemas de confort térmico en los ocupantes, principalmente al medio día, y durante la noche y madrugada, que se observa un incremento en la temperatura (Aragoneses de la Rubia, 2020).

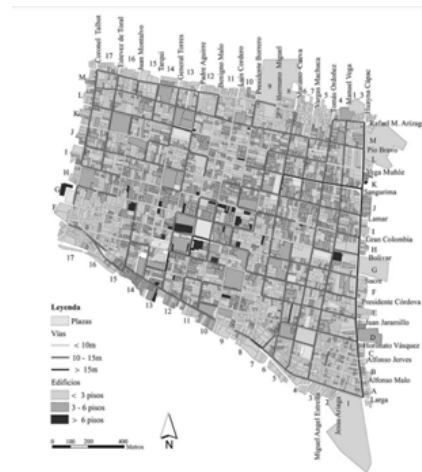
Figura 37. Morfología urbana

Como conclusión se tiene que el 60% del área urbana está conformada por techos y pavimentos amplificando el fenómeno ICU por incidencia de las cubiertas que tienen menor albedo y serían las responsables de liberar mayor radiación absorbida durante la noche. La morfología afecta a las ICU dependiendo de la orientación y la altitud (Bustamante & Orellana, 2018).

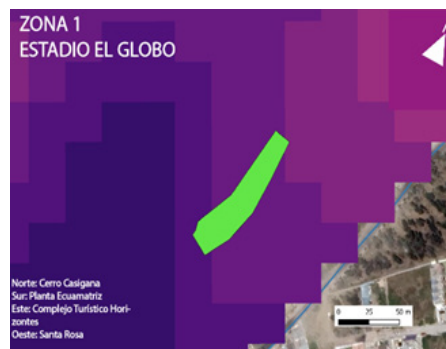
Figura 60. Zona 1 de estudio

Ya identificadas las zonas de estudio, se utilizó un equipo aerotransportado (dron) para determinar los materiales utilizados en cubiertas; para su desarrollo se tomaron fotografías a aproximadamente 50 metros sobre el suelo, durante al menos 2 horas. La zona 1 está ubicada en el sector del estadio El Globo y contiene las viviendas ubicadas en las calles Segundo Álvarez y Antonio Bastidas. Posee el vacío urbano del Casigana. El rango de temperatura en esta área es de 30,88 a 33,8 °C.

Nota: Delimitación geográfica de la Zona 1. Elaboración propia.

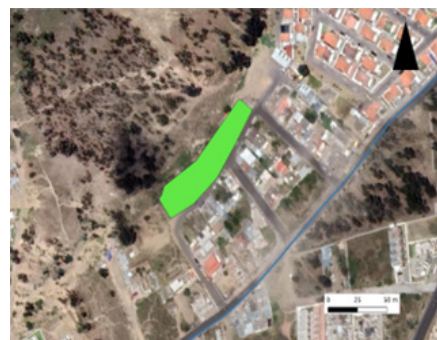
Figura 61. Cubiertas de la zona 1

En la zona 1 se evidenció en su mayoría la presencia de cubiertas de zinc, hormigón, y teja; en ese orden.

Nota: El área marcada en verde señala el espacio físico correspondiente a la zona 1. Elaboración propia.

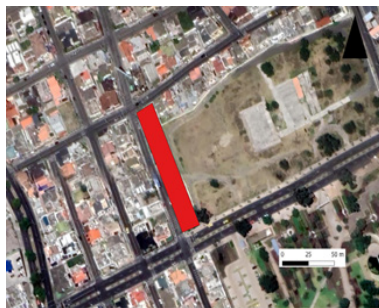
Figura 63. Cubiertas de la zona 2

Nota: Las cubiertas de la zona 2 se construyen de varios materiales, presentando preferencia por la teja. Elaboración propia.

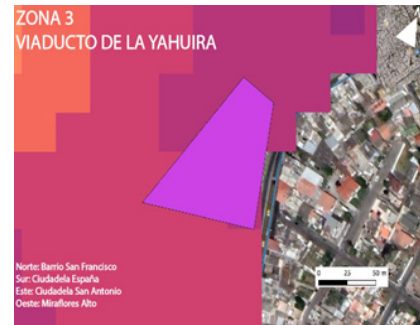
Figura 64. Zona 3 de estudio

La zona 3 se localiza en el barrio la Vicentina a la altura del viaducto de la Yahuirá; en las calles Orellana y Fernando de Magallanes. El rango de temperatura en esta área es de 27 a 28,94 °C. Los resultados se visualizan en la Figura 64.

Nota: Delimitación geográfica de la Zona 3. Elaboración propia.

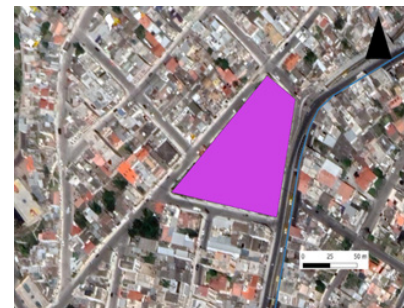
Figura 65. Cubiertas en la zona 3

Nota: Las cubiertas de la zona 3 presentan preferencia por la teja. Elaboración propia.

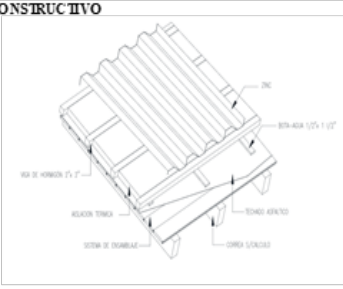
Descripción de l material	Eternit	MODELO	
Estado de material en cubierta	El material se encuentra en un estado regular por estar expuesto directamente a las condiciones climáticas	El material presenta daños y fisuras	El material necesita mantenimiento
Vida útil de l material	Vida útil del Eternit es de 20 a 30 años		
Antigüedad del material	48 años	Color de cubie rta	Café
PROPIEDADES HIGROTÉRMICAS			
Conductivid d Térmica	116 W/mK	Vegetación	Líquenes
Calor Específico	0,381 kJ/(kg. K)		Musgo
Densidad	7,133 kg/m ³	Ingen de vegetación:	
Espe sor	3,9 mm		
Resiste ncia Térmica	116 W/mk		
Emisividad	0,05 W		
Aprobada por:

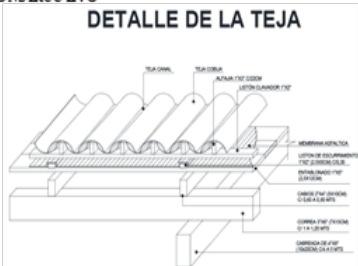
Descripción del material	Teja	MODELO	
Estado de material en cubierta	El material se encuentra en buenas condiciones	El material presenta daños y fisuras	No presenta daños
Vida útil del material	Vida útil del Teja es de 50 años		
Antigüedad del material	17 años	Color de cubierta	Naranja
PROPIEDADES HIGROTÉRMICAS			
Conductividad Térmica	1,7 W/mK	Vegetación	Líquenes
Calor Especifico	J/kg K		Musgo
Densidad	2000 kg/m ³	Imagen de vegetación:	
Espesor	65 mm		
Resistencia Térmica	0,02 W/(m.k)		
Emisividad	0,85 W		
Aprobada por:

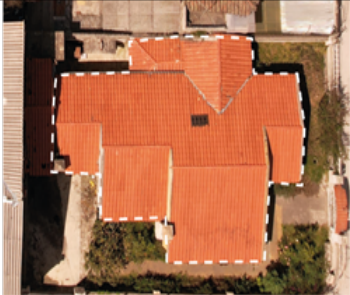
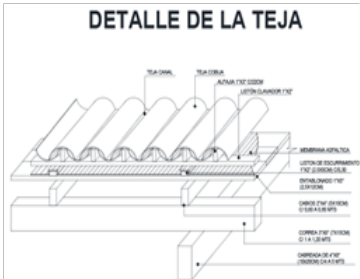
Descripción del material	Teja	MODELO	
Estado de material en cubierta	El material se encuentra en buenas condiciones	El material presenta daños y fisuras	No presenta daños
Vida útil del material	Vida útil del Teja es de 50 años		
Antigüedad del material	32 años	Color de cubierta	Naranja
PROPIEDADES HIGROTÉRMICAS			
Conductividad Térmica	1,7 W/mK	Vegetación	Líquenes
Calor Específico	J/kg K		Musgo
Densidad	2000 kg/m ³	Ingen de vegetación:	
Espesor	65 mm		
Resistencia Térmica	0,02 W/(mk)		
Emisividad	0,85 W		
Aprobada por:

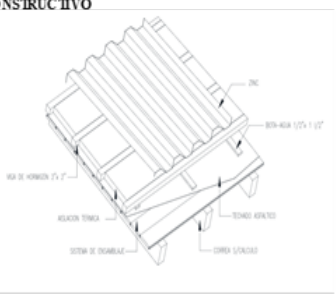
Descripción del material	Eternit	MODELO	
Estado de material en cubierta	El material se encuentra en un estado regular por estar expuesto directamente a las condiciones climáticas	El material presenta daños y fisuras	El material necesita mantenimiento
Vida útil del material	Vida útil del Eternit es de 20 a 30 años		
Antigüedad del material	48 años	Color de cubierta	Gris
PROPIEDADES HIGROTÉRMICAS			
Conductividad Térmica	116 W/mK	Vegetación	Líquenes
Calor Específico	0,381 kJ/(kg. K)		Musgo
Densidad	7,133 kg/m ³	Ingen de vegetación:	
Epesor	3,9 mm		
Resistencia Térmica	116 W/mk		
Emisividad	0,05 W		
Aprobada por:

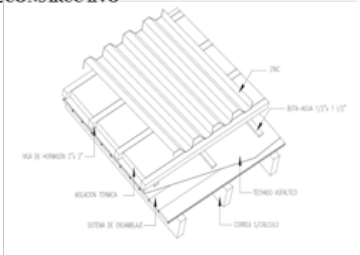
Descripción del material	Zinc	MODELO	
Estado de material en cubierta	El material presenta daños provocados por el clima	El material presenta daños y fisuras	El material necesita mantenimiento
Vida útil del material	Vida útil del zinc es de 80 a 90 años		
Antigüedad del material	48 años	Color de cubierta	Gris
PROPIEDADES HIGROTÉRMICAS			
Conductividad Térmica	116 W/mK	Vegetación	Líquenes
Calor Específico	0,381 kJ/(kg. K)		Musgo
Densidad	7,133 kg/m ³	Imagen de vegetación:	
Espesor	1,4 y 3,9 mm

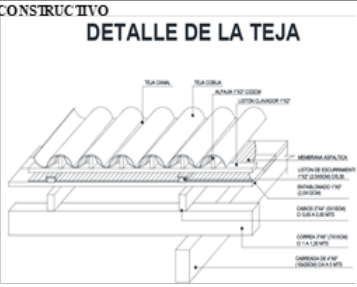
Descripción del material	Teja	MODELO	
Estado de material en cubierta	El material se encuentra en un estado regular, con un desgaste en su cubierta	El material presenta daños y fisuras	El material requiere de un mantenimiento
Vida útil del material	Vida útil del Teja es de 50 años		
Antigüedad del material	124 años	Color de cubierta	Roja
PROPIEDADES HIGROTÉRMICAS			
Conductividad Térmica	1,7 W/mK	Vegetación	Líquenes
Calor Específico	J/kg K		Musgo
Densidad	2000 kg/m ³	Ingen de vegetación:	
Espesor	65 mm		
Resistencia Térmica	0,02 W/(m.k)		
Emissividad	0,85 W		
Aprobada por:
