# IMPACTO DE LA MATERIALIDAD DE LAS CUBIERTAS DE EDIFICACIONES EN LA ISLA DE CALOR URBANA EN LA PARROQUIA URBANA LA PENÍNSULA, CANTÓN AMBATO.

Trabajo de Integración Curricular, Carrera de Arquitectura, Período Académico A22

IMPACTO DE LA MATERIALIDAD DE LAS CUBIERTAS DE EDIFICACIONES EN LA ISLA DE CALOR URBANA EN LA PARROQUIA LA PENÍNSULA, CANTÓN AMBATO.

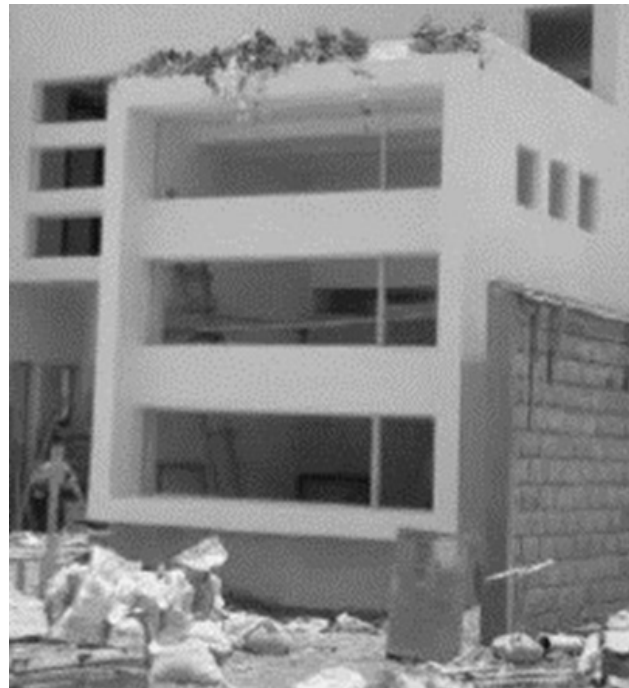
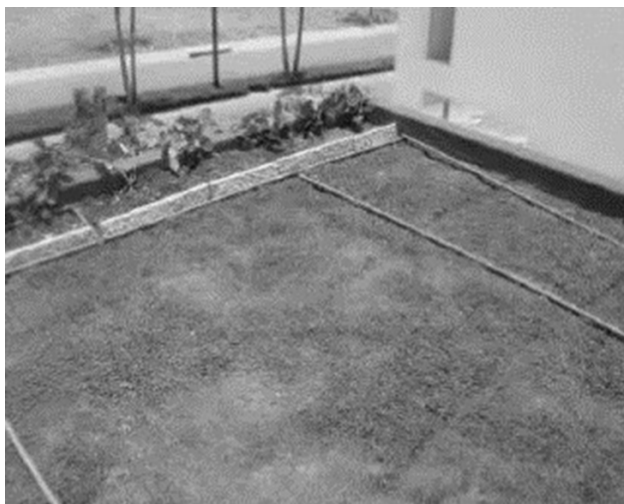
**Figura 1**  
Casa Laguna del Sol.

Las cubiertas verdes son una forma y estrategia de mitigación de las islas de calor urbana, tal es el caso de la Casa Laguna del Sol que implementa como principal estrategia el uso de este tipo de cubiertas, ayudando a generar un edificio sostenible y con confort térmico.

*Nota:* Vivienda realizada por el Arquitecto Javier Peñafiel.

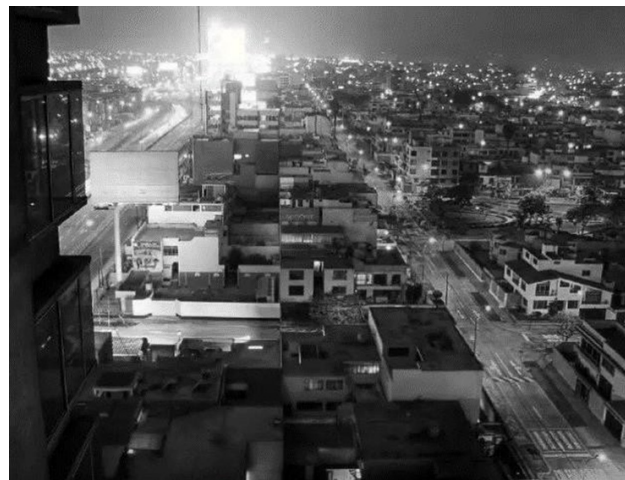
**Figura 2**

El calentamiento global presente en la ciudad de Guayaquil cada vez es mayor y se ve agravado en gran medida por el número de edificaciones en estado de obra gris que existen, pues debido a estudios de años anteriores se sabe y se tiene un gran conocimiento que dicho color resguarda hasta el 80% de calor en su superficie.

*Edificios del Norte de la ciudad de Guayaquil.*

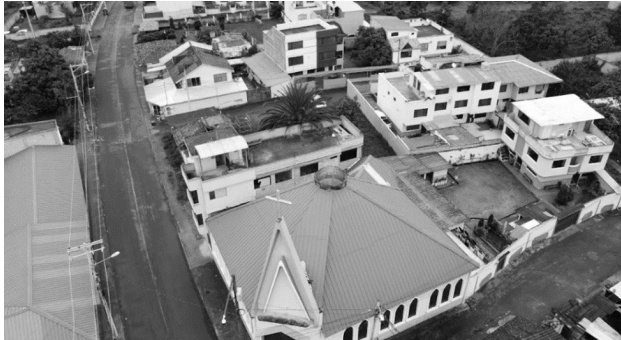
**Figura 4**  
*Zona Residencial Parroquia La Península.*

*Nota:* Fotografía tomada con la ayuda de un dron. (2022)

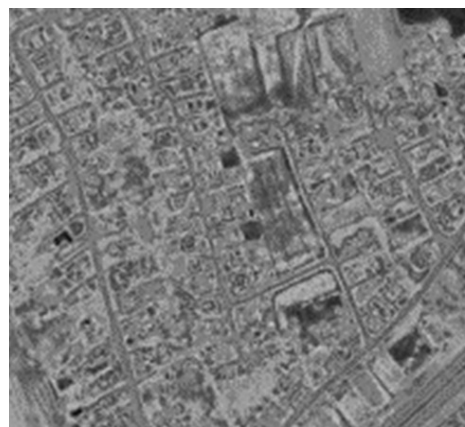
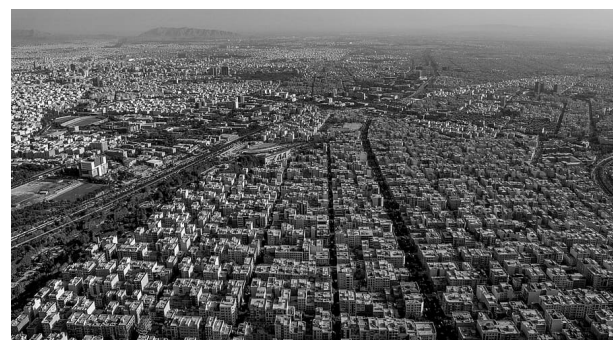
**Figura 12**

*Material de Superficies.*

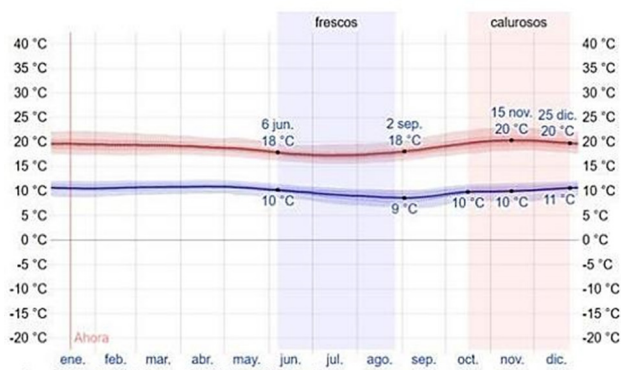
**Figura 13**

Temperatura máxima y mínima promedio en el invierno en Ambato.

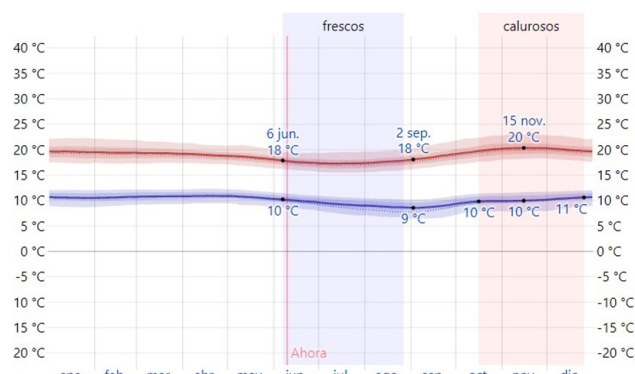
Temperatura de Ambato.

Nota: Weather Spar, (2022).. La temperatura máxima (línea roja) y la temperatura mínima (línea azul) promedio diario con las bandas de los percentiles 25º a 75º, y 10º a 90º.

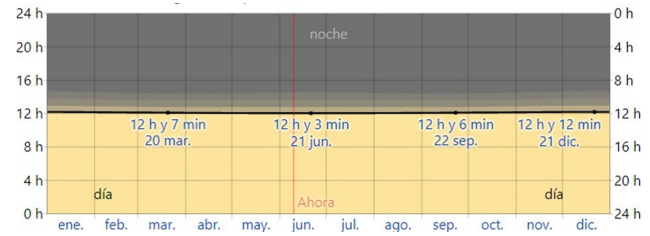
**Figura 24**  
Horas de sol en Ambato.

La cantidad de horas durante las cuales el sol está visible (línea negra). De abajo (más amarillo) hacia arriba (más gris), las bandas de color indican: luz natural total.

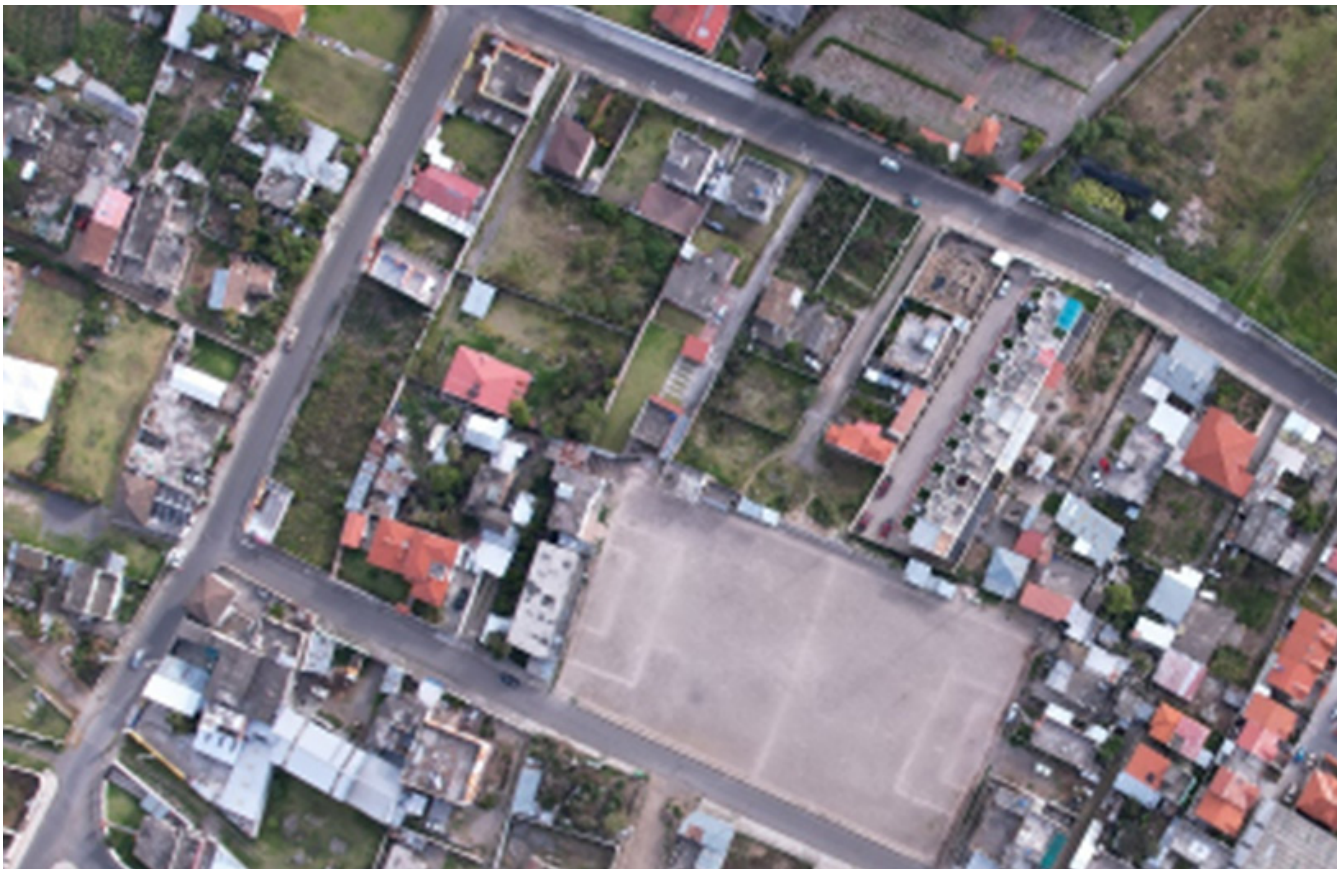
**Figura 34**  
Zona 1

y eternit en esa escala. El rango de temperatura en esta área es de 29.91 a 33.80 °C.

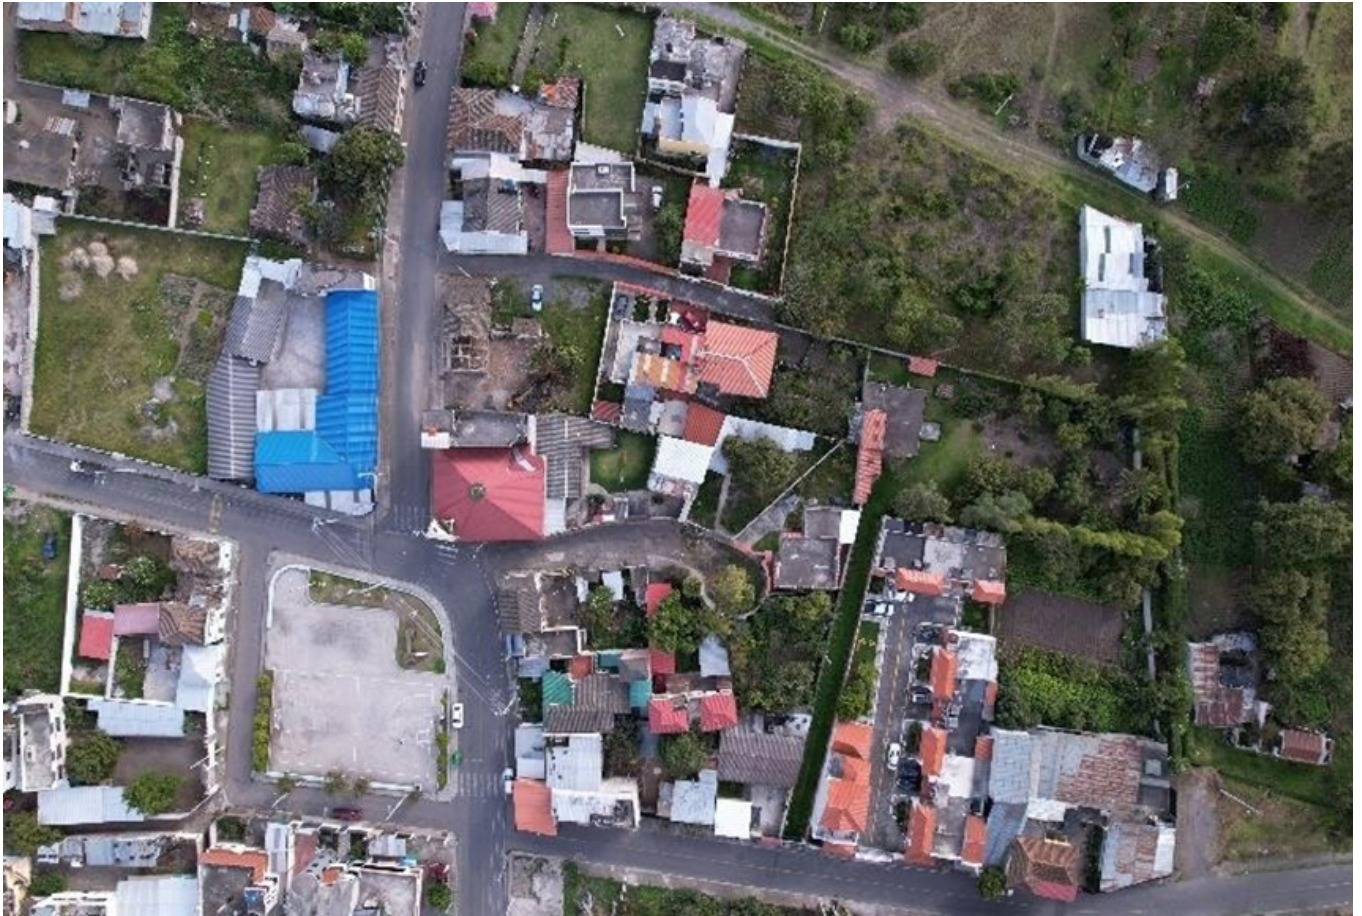
**Figura 35**  
Zona 2

En la zona 2 se identifican en las cubiertas materiales como: hormigón, zinc, eternit y teja de diferentes colores. El rango de temperatura en esta área es de 28,94 a 34,77 °C.

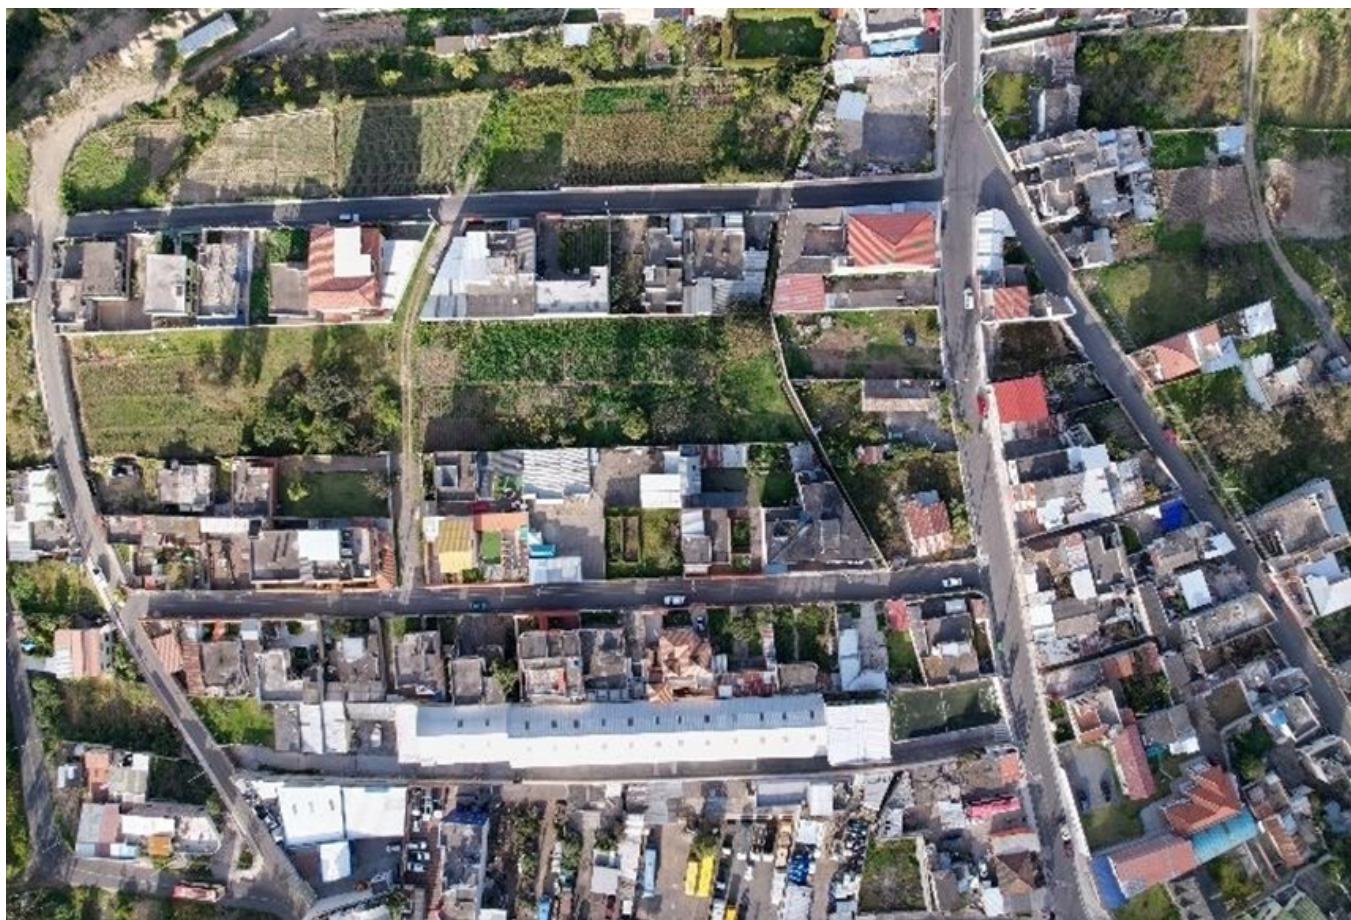
**Figura 36**  
*Zona 3*

En la zona 3 la materialidad que predomina es hormigón, teja, eternit y zinc.

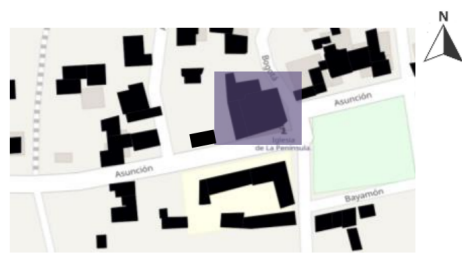
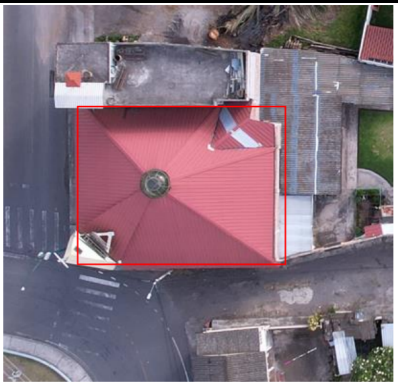
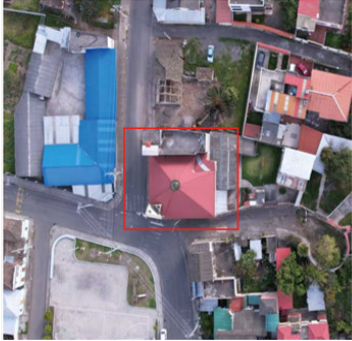
<b>UNIVERSIDAD TECNOLÓGICA INDOAMÉRICA</b>			
TEMA: FICHA DE OBSERVACIÓN DE CUBIERTAS EN LA PARROQUIA URBANA LA PENÍNSULA			
Población	Para la muestra de población en edificaciones de la Parroquia será a partir del mapa de distribución de temperatura superficial.		
Elaborado por	Daniela Alejandra Cárdenas Tello	N.º FICHA:	1
UBICACIÓN		MAPA DE UBICACIÓN	
Provincia	Tungurahua	Cantón	Ambato
Parroquia	La Península	Ciudad	Ambato
Calles	Asunción y Bogotá	Coordenadas	8750522.8,138537.7
Barrio	Sector Iglesia La Península	Predio	_014
Año de construcción de edificación	1993	Área de construcción	225 m2
CLIMA			
Estación	Verano	Radiancia directa (Kwh/m2)	6,1 Kwh/m2
Temperatura superficial	29,91 ° C	Temperatura ambiente	18 ° C

SOBRE LA EDIFICACIÓN		FOTOGRAFIA REFERENCIAL	
Uso de edificación	Residencial	Mixto	
	Comercial	Equipamiento	X
	Otro		
Altura de edificación	1 Piso (3m)	5 pisos (15m)	
	2 Pisos(6 m)	X 6 pisos (18m)

SOBRE LA CUBIERTA			
Área de la Cubierta			
Tipo de Cubierta	Cubierta plana	Cubierta a dos aguas	
	Cubierta a un agua	Cubierta a cuatro aguas o más	X
Tipo de material de la cubierta	Zinc	Teja	
	Hormigon	Eternit	X
	Otros		
Estado del material de la cubierta	Bueno	X Regular	
	Malo

SOBRE LAS SOMBRAS PROYECTADAS EN LA CUBIERTA				
Arborización	Si		No	X
Descripción				
Vegetación	Si		No	X
Tipo				
Sombra proyectada sobre cubierta	Por edificaciones aledañas			
	Vegetación Presente		No existe	X
Sombra a futuro	Si		No	X
	Horas de sombra	12:00 pm - 14:00 pm		
Horas de exposición solar	2 horas			
			Aprobada por:

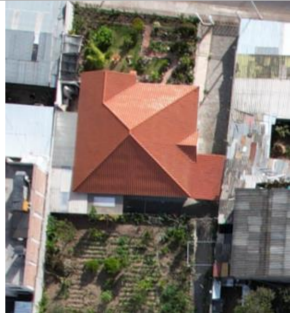
<b>UNIVERSIDAD TECNOLÓGICA INDOAMÉRICA</b>					
TEMA: FICHA DE OBSERVACIÓN DE CUBIERTAS EN LA PARROQUIA URBANA LA PENÍNSULA					
Población	Para la muestra de población en edificaciones de la Parroquia será a partir del mapa de distribución de temperatura superficial.				
Elaborado por	Daniela Alejandra Cárdenas Tello			N.º FICHA:	4
<b>UBICACIÓN</b>				<b>MAPA DE UBICACIÓN</b>	
Provincia	Tungurahua	Cantón	Ambato		
Parroquia	La Península	Ciudad	Ambato		
Calles	Río de Janeiro y Caracas	Coordenadas	8750738.4, 138753.7		
Barrio	Sector Conjunto Santa María La Península		Predio	.009	
Año de construcción de edificación	2014	Área de construcción	204 m <sup>2</sup>		
<b>CLIMA</b>					
Estación	Verano		Radiación directa (Kwh/m <sup>2</sup> )	5,9 Kwh/m <sup>2</sup>	
Temperatura superficial	31,85 °C		Temperatura ambiente	18 °C	
<b>SOBRE LA EDIFICACIÓN</b>				<b>FOTOGRAFIA REFERENCIAL</b>	
Uso de edificación	Residencial	X	Mixto

Comercial		Equipamiento		
	Otro				
Altura de edificación	1 Piso (3m)		5 pisos (15m)		
	2 Pisos (6 m)	X	6 pisos (18m)		
	3 Pisos (9 m)		7 pisos (21m)		
	4 pisos (12m)		8 pisos o mas (24m)		
<b>SOBRE LA CUBIERTA</b>					
Área de la Cubierta					
Tipo de Cubierta	Cubierta plana		Cubierta a dos aguas		
	Cubierta a un agua		Cubierta a cuatro aguas o más	X	
Tipo de material de la cubierta	Zinc		Teja	X	
	Hormigón		Eternit		
	Otros				
Estado del material de la cubierta	Bueno	X	Regular		
	Malo

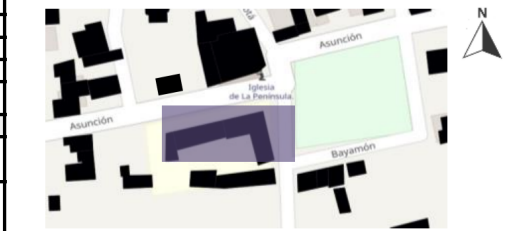
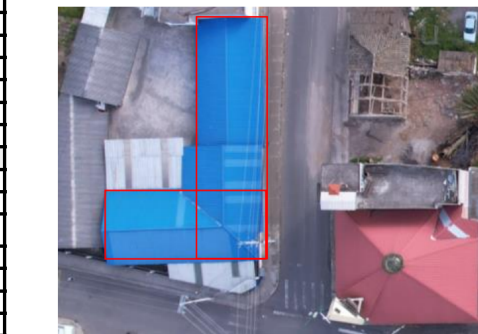
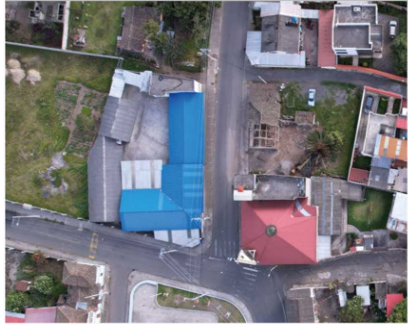
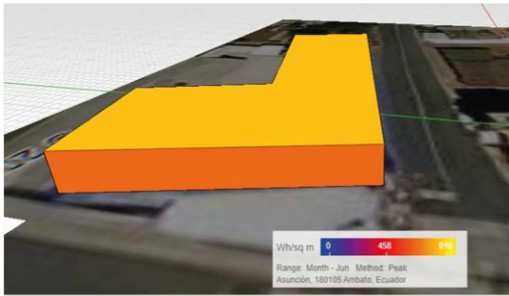
Figura 43

<b>UNIVERSIDAD TECNOLÓGICA INDOAMÉRICA</b>			
TEMA: FICHA DE OBSERVACIÓN DE CUBIERTAS EN LA PARROQUIA URBANA LA PENÍNSULA			
Población		Para la muestra de población en edificaciones de la Parroquia será a partir del mapa de distribución de temperatura superficial.	
Elaborado por	Daniela Alejandra Cárdenas Tello		N.º FICHA: 2
UBICACIÓN		MAPA DE UBICACIÓN	
Provincia	Tungurahua	Cantón	Ambato
Parroquia	La Península	Ciudad	Ambato
Calles	Asunción y Bogotá	Coordenadas	8750522.8,138537.7
Barrio	Sector Iglesia La Península	Predio	_044
Año de construcción de edificación	2004	Área de construcción	180 m2
CLIMA			
Estación	Verano	Radiancia directa (Kwh/m2)	5,3 Kwh/m2
Temperatura superficial	29,91 °C	Temperatura ambiente	18 °C
SOBRE LA EDIFICACIÓN		FOTOGRAFIA REFERENCIAL	
Uso de edificación	Residencial	Mixto	
	Comercial	Equipamiento	X
	Otro		
Altura de edificación	1 Piso (3m)	X	5 pisos (15m)
	2 Pisos (6 m)		6 pisos (18m)

3 Pisos (9 m)		7 pisos (21m)
	4 pisos (12m)		8 pisos o mas (24m)
SOBRE LA CUBIERTA			
Área de la Cubierta			
Tipo de Cubierta	Cubierta plana	Cubierta a dos aguas	
	Cubierta a un agua	Cubierta a cuatro aguas o más	X
Tipo de material de la cubierta	Zinc	Teja	
	Hormigón	Eternit	X
	Otros		
Estado del material de la cubierta	Bueno	Regular	X
	Malo

SOBRE LAS SOMBRAS PROYECTADAS EN LA CUBIERTA			
Arborización	Si	No	X
Descripción			
Vegetación	Si	No	X
Tipo			
Sombra proyectada sobre cubierta	Por edificaciones aledañas		
	Vegetación Presente		X
	No existe		X
Sombra a futuro	Si		
	No		X
Horas de sombra	12:00 pm - 14:00 pm		
Horas de exposición solar	2 horas		
		Aprobada por:

Ficha técnica de materialidad de las cubiertas de la Zona 2.

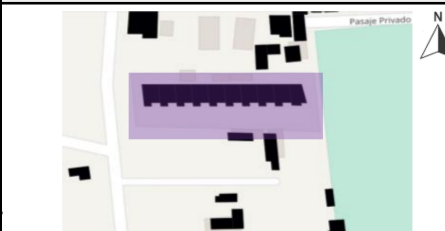
<b>UNIVERSIDAD TECNOLÓGICA INDOAMÉRICA</b>			
<b>TEMA: FICHA DE OBSERVACIÓN DE CUBIERTAS EN LA PARROQUIA URBANA LA PENÍNSULA</b>			
<b>Población</b>	Para la muestra de población en edificaciones de la Parroquia será a partir del mapa de distribución de temperatura superficial.		
<b>Elaborado por</b>	Daniela Alejandra Cárdenas Tello	<b>N.º FICHA:</b>	1
<b>UBICACIÓN</b>		<b>MAPA DE UBICACIÓN</b>	
<b>Provincia</b>	Tungurahua	<b>Cantón</b>	Ambato
<b>Parroquia</b>	La Península	<b>Ciudad</b>	Ambato
<b>Calles</b>	Río de Janeiro y Caracas	<b>Coordenadas</b>	8750738.4, 138753.7
<b>Barrio</b>	Sector Conjunto Santa María La Península	<b>Predio</b>	_046
<b>Año de construcción de edificación</b>	2018	<b>Área de construcción</b>	420 m <sup>2</sup>
<b>CLIMA</b>			
<b>Estación</b>	Verano	<b>Radiación directa (Kwh/m<sup>2</sup>)</b>	5,2 Kwh/m <sup>2</sup>
<b>Temperatura superficial</b>	31,85 °C	<b>Temperatura ambiente</b>	18 °C

<b>SOBRE LA EDIFICACIÓN</b>		<b>FOTOGRAFIA REFERENCIAL</b>	
<b>Uso de edificación</b>	Residencial	X	Mixto
	Comercial		Equipamiento
	Otro		
<b>Altura de edificación</b>	1 Piso (3m)		5 pisos (15m)
	2 Pisos (6 m)		6 pisos (18m)
	3 Pisos (9 m)	X	7 pisos (21m)
	4 pisos (12m)		8 pisos o mas (24m)
<b>SOBRE LA CUBIERTA</b>			
<b>Área de la Cubierta</b>			
<b>Tipo de Cubierta</b>	Cubierta plana	X	Cubierta a dos aguas
	Cubierta a un agua		Cubierta a cuatro aguas o más
<b>Tipo de material de la cubierta</b>	Zinc		Teja
	Hormigón	X	Policarbonato
	Otros		
<b>Estado del material de la cubierta</b>	Bueno	X	Regular
	Malo

SOBRE LAS SOMBRAS PROYECTADAS EN LA CUBIERTA				Imagen Formit
Arborización	Si	No	X	
Descripción				
Vegetación	Si	No	X	
Tipo				
Sombra proyectada sobre cubierta	Por edificaciones aledañas			
	Vegetación Presente			
	No existe	X		
Sombra a futuro	Si			
	No	X		
Horas de sombra	12.00 pm - 14.00 pm			
Horas de exposición solar	2 horas			
				Aprobada por:

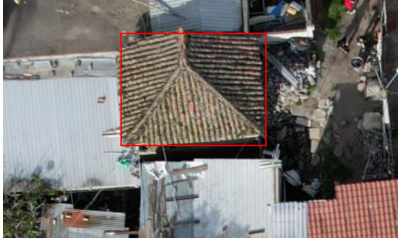
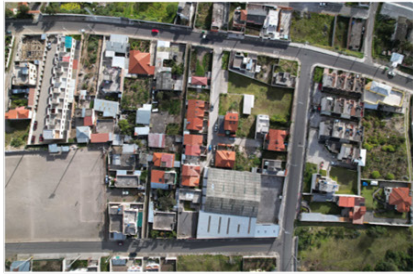
<b>UNIVERSIDAD TECNOLÓGICA INDOAMÉRICA</b>			
TEMA: FICHA DE OBSERVACIÓN DE CUBIERTAS EN LA PARROQUIA URBANA LA PENÍNSULA			
<b>Población</b>	Para la muestra de población en edificaciones de la Parroquia será a partir del mapa de distribución de temperatura superficial.		
<b>Elaborado por</b>	Daniela Alejandra Cárdenas Tello	<b>N.º FICHA:</b>	2
<b>UBICACIÓN</b>		<b>MAPA DE UBICACIÓN</b>	
<b>Provincia</b>	Tungurahua	<b>Cantón</b>	Ambato
<b>Parroquia</b>	La Península	<b>Ciudad</b>	Ambato
<b>Calles</b>	Río de Janeiro y Caracas	<b>Coordenadas</b>	8750738.4, 138753.7
<b>Barrio</b>	Sector Conjunto Santa María La Península	<b>Predio</b>	_050
<b>Año de construcción de edificación</b>	2000	<b>Área de construcción</b>	100 m <sup>2</sup>
<b>CLIMA</b>			
<b>Estación</b>	Verano	<b>Radiación directa (Kwh/m<sup>2</sup>)</b>	5,3 Kwh/m <sup>2</sup>
<b>Temperatura superficial</b>	31,85 ° C	<b>Temperatura ambiente</b>	18 ° C

Comercial <input type="checkbox"/>	Equipamiento <input type="checkbox"/>	
	Otro <input type="checkbox"/>		
<b>Altura de edificación</b>	1 Piso (3m) <input checked="" type="checkbox"/>	5 pisos (15m) <input type="checkbox"/>	
	2 Pisos(6 m) <input type="checkbox"/>	6 pisos (18m) <input type="checkbox"/>	
	3 Pisos (9 m) <input type="checkbox"/>	7 pisos (21m) <input type="checkbox"/>	
	4 pisos (12m) <input type="checkbox"/>	8 pisos o más (24m) <input type="checkbox"/>	
<b>SOBRE LA CUBIERTA</b>			
<b>Área de la Cubierta</b>			
<b>Tipo de Cubierta</b>	Cubierta plana <input type="checkbox"/>	Cubierta a tres aguas <input type="checkbox"/>	X
	Cubierta a un agua <input type="checkbox"/>	Cubierta a cuatro aguas o más <input type="checkbox"/>	
<b>Tipo de material de la cubierta</b>	Zinc <input type="checkbox"/>	Teja <input type="checkbox"/>	X

Hormigon <input type="checkbox"/>	Policarbonato <input type="checkbox"/>	
	Otros <input type="checkbox"/>		
<b>Estado del material de la cubierta</b>	Bueno <input type="checkbox"/>	Regular <input type="checkbox"/>	
	Malo <input type="checkbox"/>		X

SOBRE LAS SOMBRAS PROYECTADAS EN LA CUBIERTA			
Arborización	Si	No	X
Descripción			
Vegetación	Si	No	X
Tipo			
Sombra proyectada sobre cubierta	Por edificaciones aledañas		
	Vegetación Presente		X
	No existe		X
Sombra a futuro	Si		X
	No		
Horas de sombra	6:39 am/12:12:00/ 15:45 pm / 17:45 pm		
Horas de exposición solar	2 por cada hora		
		Aprobada por:

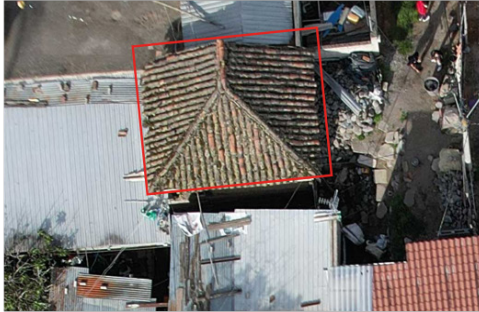
TEMA: FICHA TÉCNICA DE MATERIALES EN CUBIERTAS DE LA PARROQUIA URBANA LA PENÍNSULA

DESCRIPCIÓN DEL TIPO DE MATERIAL	El material usado en las cubierta de esta vivienda del sector del conjunto "Santa María La Península" es malo, ya es una teja de varios años de uso y exposición a diferentes tipos de climas.		MODELO	Teja terracota
Estado de material en cubierta	El material presenta desgaste			
Duración del material	30 años			
Antigüedad del material	15 años	Color de cubierta	Café	
<b>PROPIEDADES HIGROTÉRMICAS</b>				
Condu ctividad Térmica	0,8 W/(K.m)	Vegetación	Líquenes	
Calor Específico	890 J/Kg K		Musgo	X
Densidad	195 - 1000 kg /m3			
Res istencia Térmica	0,4 W / Km			
Emisividad	0,9 W			
Espes or	2,5 mm			
		Aprobada por:

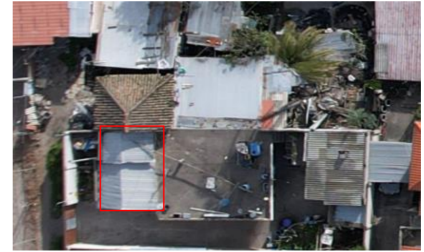
<b>UNIVERSIDAD TECNOLÓGICA INDOAMÉRICA</b>			
<b>TEMA: FICHA DE OBSERVACIÓN DE CUBIERTAS EN LA PARROQUIA URBANA LA PENÍNSULA</b>			
<b>Población</b>	Para la muestra de población en edificaciones de la Parroquia será a partir del mapa de distribución de temperatura superficial.		
<b>Elaborado por</b>	Daniela Alejandra Cárdenas Tello	<b>N° FICHA:</b>	3
<b>UBICACIÓN</b>		<b>MAPA DE UBICACIÓN</b>	
<b>Provincia</b>	Tungurahua	<b>Cantón</b>	Ambato
<b>Parroquia</b>	La Península	<b>Ciudad</b>	Ambato
<b>Calles</b>	Río de Janeiro y Caracas	<b>Coordenadas</b>	8750738.4, 138753.7
<b>Barrio</b>	Sector Conjunto Santa María La Península	<b>Predio</b>	_008
<b>Año de construcción de edificación</b>	2005	<b>Área de construcción</b>	109 m2
<b>CLIMA</b>			
<b>Estación</b>	Verano	<b>Radiancia directa (Kwh/m2)</b>	5,1 Kwh/m2
<b>Temperatura superficial</b>	31,85 ° C	<b>Temperatura ambiente</b>	18 ° C
<b>SOBRE LA EDIFICACIÓN</b>		<b>FOTOGRAFIA REFERENCIAL</b>

<b>Uso de edificación</b>	Residencial	X	Mixto
	Comercial		Equipamiento
	Otro		
<b>Altura de edificación</b>	1 Piso (3m)		5 pisos (15m)
	2 Pisos(6 m)	X	6 pisos (18m)
	3 Pisos (9 m)		7 pisos (21m)
	4 pisos (12m)		8 pisos o mas (24m)
<b>SOBRE LA CUBIERTA</b>			
<b>Área de la Cubierta</b>			
<b>Tipo de Cubierta</b>	Cubierta plana		Cubierta a dos aguas
	Cubierta a un agua		Cubierta a cuatro aguas o más
<b>Tipo de material de la cubierta</b>	Zinc	X	Teja
	Hormigon		Policarbonato
	Otros		
<b>Estado del material de la cubierta</b>	Bueno		Regular
	Malo		X

SOBRE LAS SOMBRAS PROYECTADAS EN LA CUBIERTA				
Arborización	Si		No	X
Descripción				
Vegetación	Si		No	X
Tipo				
Sombra proyectada sobre cubierta	Por edificaciones aledañas			
	Vegetación Presente		No existe	X
Sombra a futuro	Si		No	X
	Horas de sombra 6:39 am/12:12:00/ 15:45 pm / 17:45 pm			
Horas de exposición solar	2 por cada hora			
			Aprobada por:

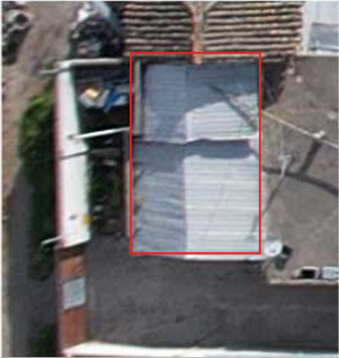
DESCRIPCIÓN DEL TIPO DE MATERIAL	El material usado en las cubiertas de esta vivienda del sector del conjunto "Santa María La Península" es malo, ya es un zinc de varios años de uso y exposición a diferentes tipos de climas.	MODELO	Zinc gris
Estado de material en cubierta	El material presenta desgaste		
Duración del material	50 años		
Antigüedad del material	18 años	Color de cubierta	Gris
PROPIEDADES HIGROTÉRMICAS			
Conductividad Térmica	50,2 W/(K.m)	Vegetación	Líquenes
Calor Específico	800 J/Kg K		Musgo
Densidad	186 - 998 kg /m3		
Resistencia Térmica	0,4 W / Km		
Emisividad	0,1 W		
Espesor	1,4 Plg		
		Aprobada por:

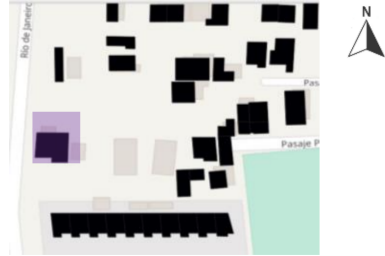
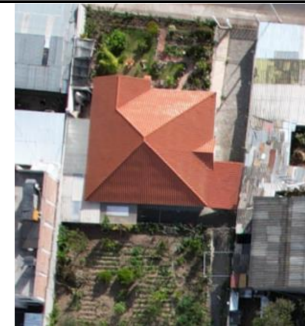
<b>Uso de edificación</b>	Residencial	X	Mixto	
	Comercial		Equipamiento	
	Otro			
<b>Altura de edificación</b>	1 Piso (3m)		5 pisos (15m)	
	2 Pisos(6 m)	X	6 pisos (18m)	
	3 Pisos (9 m)		7 pisos (21m)	
	4 pisos (12m)		8 pisos o mas (24m)	
SOBRE LA CUBIERTA				
<b>Área de la Cubierta</b>				
<b>Tipo de Cubierta</b>	Cubierta plana		Cubierta a dos aguas	
	Cubierta a un agua		Cubierta a cuatro aguas o más	X
<b>Tipo de material de la cubierta</b>	Zinc		Teja	
	Hormigón		Eternit	X
	Otros			
<b>Estado del material de la cubierta</b>	Bueno	X	Regular	
	Malo

SOBRE LAS SOMBRAS PROYECTADAS EN LA CUBIERTA				Imagen Formit
Arborización	Si	X	No	
Descripción				
Vegetación	Si	X		
	No			
Tipo				
Sombra proyectada sobre cubierta	Por edificaciones aledañas			
	Vegetación Presente			
Sombra a futuro	No existe	X		
	Si	X		
Horas de sombra	6:39 am/12:12:00/ 15:45 pm/ 17:45 pm			
Horas de exposición solar	2 por cada hora			
Aprobada por:

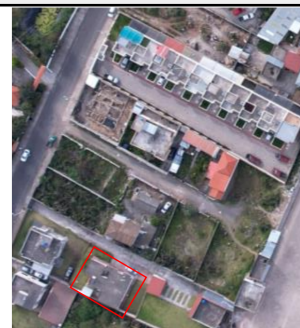
<b>Uso de edificación</b>	Residencial	X	Mixto
	Comercial		Equipamiento
	Otro		
<b>Altura de edificación</b>	1 Piso (3m)		5 pisos (15m)
	2 Pisos(6 m)	X	6 pisos (18m)
	3 Pisos (9 m)		7 pisos (21m)
	4 pisos (12m)		8 pisos o mas (24m)
<b>SOBRE LA CUBIERTA</b>			
<b>Área de la Cubierta</b>			
<b>Tipo de Cubierta</b>	Cubierta plana	X	Cubierta a dos aguas
	Cubierta a un agua		Cubierta a cuatro aguas o más
<b>Tipo de material de la cubierta</b>	Zinc		Teja
	Hormigón	X	Policarbonato
	Otros		
<b>Estado del material de la cubierta</b>	Bueno		Regular
	Malo		X

SOBRE LAS SOMBRAS PROYECTADAS EN LA CUBIERTA				Imagen Formit
Arborización	Si		No	X
Descripción				
Vegetación	Si	X		
	No			
Tipo				
Sombra proyectada sobre cubierta	Por edificaciones aledañas			
	Vegetación Presente			
	No existe	X		
Sombra a futuro	Si			
	No	X		
Horas de sombra	6:39 am/12:00/ 15:45 pm/ 17:45 pm			
Horas de exposición solar	2 por cada hora			
				Aprobada por:

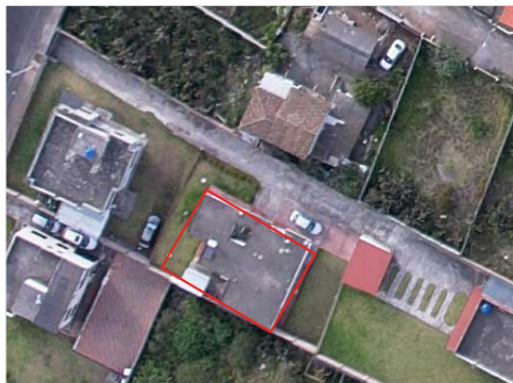
DESCRIPCIÓN DEL TIPO DE MATERIAL	El material usado en las cubiertas de esta vivienda del sector del conjunto "Santa María La Península" es malo, ya que es un hormigón desgastado con el paso del tiempo.	MODELO	Hormigón Armado
Estado de material en cubierta	El material presenta desgaste		
Duración del material	De 15 - 20 años		
Antigüedad del material	7 años	Color de cubierta	Gris oscuro
<b>PROPIEDADES HIGROTÉRMICAS</b>			
Conductividad Térmica	1.74 W/(K.m)	Vegetación	Líquenes
Calor Específico	850 J/Kg K		Musgo
Densidad	160 - 884 kg /m <sup>3</sup>		
Resistencia Térmica	0,3 W / Km		
Emisividad	0,9 W		
Espesor	15 mm		
		Aprobada por:

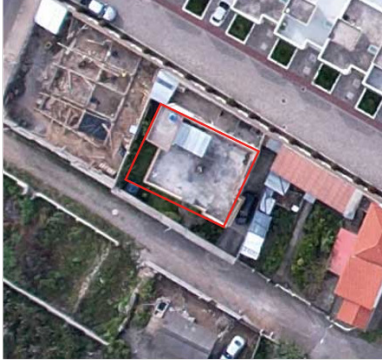
DESCRIPCIÓN DEL TIPO DE MATERIAL	El material usado en las cubierta de esta vivienda del sector del conjunto "Santa María La Península" es regular, ya que es por el paso del tiempo el hormigón se tornó de un color asimétrico entre gris oscuro y claro.	MODELO	Hormigón Armado
Estado de material en cubierta	El material presenta desgaste		
Duración del material	De 15 - 20 años		
Antigüedad del material	17 años	Color de cubierta	Gris
PROPIEDADES HIGROTÉRMICAS			
Conductividad Térmica	1.74 W/(K.m)	Vegetación	Líquenes
Calor Especifico	740 J/Kg K		Musgo
Densidad	154 - 853 kg /m3		
Resistencia Térmica	0,2 W / Km		
Emisividad	0,9 W		
Espesor	15 mm		
		Aprobada por:

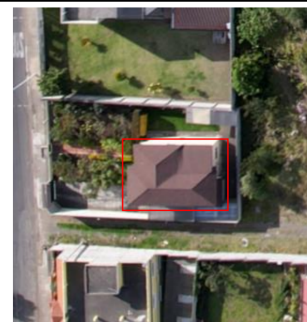
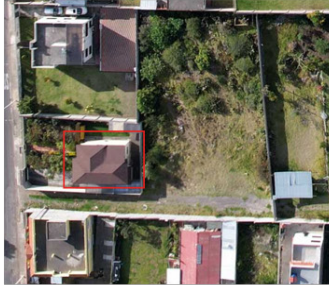
<b>Uso de edificación</b>	Residencial	X	Mixto
	Comercial		Equipamiento
	Otro		
<b>Altura de edificación</b>	1 Piso (3m)		5 pisos (15m)
	2 Pisos(6 m)	X	6 pisos (18m)
	3 Pisos (9 m)		7 pisos (21m)
	4 pisos (12m)		8 pisos o mas (24m)
<b>SOBRE LA CUBIERTA</b>			
<b>Área de la Cubierta</b>			
<b>Tipo de Cubierta</b>	Cubierta plana		Cubierta a dos aguas
	Cubierta a un agua		Cubierta a cuatro aguas o más
<b>Tipo de material de la cubierta</b>	Zinc		Teja
	Hormigon		Policarbonato
	Otros		
<b>Estado del material de la cubierta</b>	Bueno	X	Regular
	Malo

SOBRE LAS SOMBRAS PROYECTADAS EN LA CUBIERTA			Imagen Formit	
Arborización	Si	X	No	
Descripción				
Vegetación	Si	X		
	No			
Tipo				
Sombra proyectada sobre cubierta	Por edificaciones aledañas			
	Vegetación Presente		X	
Sombra a futuro	Si	X		
	No			
Horas de sombra	6:39 am/12:12:00/ 15:45 pm/ 17:45 pm			
Horas de exposición solar	2 por cada hora			
			Aprobada por:

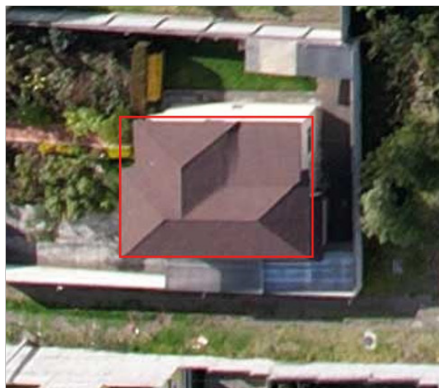
DESCRIPCIÓN DEL TIPO DE MATERIAL	El material usado en las cubiertas de esta vivienda del sector del conjunto "Santa María La Península" es regular, ya que es una teja café que no presenta un desgaste alto.	MODELO	Teja café española
Estado de material en cubierta	El material no presenta desgaste		
Duración del material	15 años		
Antigüedad del material	8 años	Color de cubierta	Café oscuro
<b>PROPIEDADES HIGROTÉRMICAS</b>			
Conductividad Térmica	0,8 W/(K.m)	Vegetación	Líquenes
Calor Específico	800 J/Kg K		Musgo
Densidad	184 - 995 kg /m <sup>3</sup>		
Resistencia Térmica	0,5 W / Km		
Emisividad	0,9 W		
Espesor	1,4 Plg		
		Aprobada por:

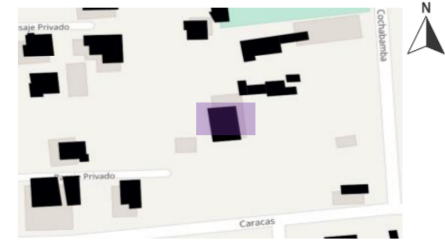
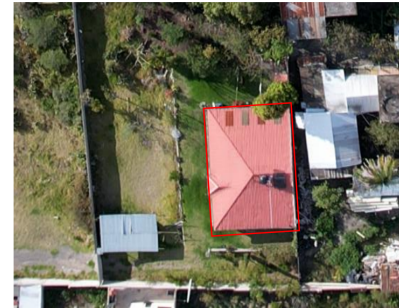
<b>Uso de edificación</b>	Residencial	<input checked="" type="checkbox"/>	Mixto
	Comercial	<input type="checkbox"/>	Equipamiento
	Otro	<input type="checkbox"/>	
<b>Altura de edificación</b>	1 Piso (3m)	<input type="checkbox"/>	5 pisos (15m)
	2 Pisos(6 m)	<input checked="" type="checkbox"/>	6 pisos (18m)
	3 Pisos (9 m)	<input type="checkbox"/>	7 pisos (21m)
	4 pisos (12m)	<input type="checkbox"/>	8 pisos o mas (24m)
<b>SOBRE LA CUBIERTA</b>			
<b>Área de la Cubierta</b>			
<b>Tipo de Cubierta</b>	Cubierta plana	<input type="checkbox"/>	Cubierta a dos aguas
	Cubierta a un agua	<input type="checkbox"/>	Cubierta a cuatro aguas o más
<b>Tipo de material de la cubierta</b>	Zinc	<input checked="" type="checkbox"/>	Teja
	Hormigon	<input type="checkbox"/>	Polycarbonato
	Otros	<input type="checkbox"/>	
<b>Estado del material de la cubierta</b>	Bueno	<input type="checkbox"/>	Regular
	Malo	<input type="checkbox"/>

SOBRE LAS SOMBRAS PROYECTADAS EN LA CUBIERTA			
Arborización	Si	X	No
Descripción			
Vegetación	Si	X	
	No		
Tipo			
Sombra proyectada sobre cubierta	Por edificaciones aledañas		
	Vegetación Presente		
	No existe		X
Sombra a futuro	Si		
	No		X
Horas de sombra	6:39 am/12:00/ 15:45 pm/ 17:45 pm		
Horas de exposición solar	2 por cada hora		
Aprobada por:

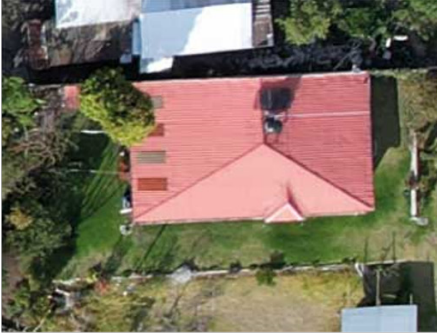
DESCRIPCIÓN DEL TIPO DE MATERIAL	El material usado en las cubierta de esta vivienda del sector del conjunto "Santa María La Península" es regular, ya que es un zinc de color naranja desgastado que presenta poca resistencia.	MODELO	Zinc naranja
Estado de material en cubierta	El material presenta desgaste		
Duración del material	50 años		
Antigüedad del material	11 años	Color de cubierta	Naranja
PROPIEDADES HIGROTÉRMICAS			
Condu ctividad Térmica	55 W/(K.m)	Vegetación	Líquenes
Calor Específico	801 J/Kg K		Musgo
Densidad	175 - 883 kg /m3		
Res istencia Térmica	0,7W / Km		
Emisividad	0,8W		
Espes or	1,4 Plg		
		Aprobada por:

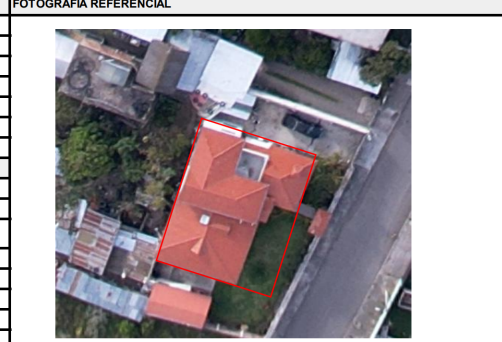
<b>Uso de edificación</b>	Residencial	X	Mixto	
	Comercial		Equipamiento	
	Otro			
<b>Altura de edificación</b>	1 Piso (3m)		5 pisos (15m)	
	2 Pisos(6 m)		6 pisos (18m)	
	3 Pisos (9 m)	X	7 pisos (21m)	
	4 pisos (12m)		8 pisos o mas (24m)	
<b>SOBRE LA CUBIERTA</b>				
<b>Área de la Cubierta</b>				
<b>Tipo de Cubierta</b>	Cubierta plana		Cubierta a dos aguas	
	Cubierta a un agua		Cubierta a cuatro aguas o más	
<b>Tipo de material de la cubierta</b>	Zinc		Teja	
	Hormigon		Policarbonato	
	Otros			
<b>Estado del material de la cubierta</b>	Bueno	X	Regular	
	Malo

SOBRE LAS SOMBRAS PROYECTADAS EN LA CUBIERTA				Imagen Formit
Arborización	Si	X	No	
Descripción				
Vegetación	Si	X	No	
Tipo				
Sombra proyectada sobre cubierta	Por edificaciones aledañas			
	Vegetación Presente			
	No existe	X		
Sombra a futuro	Si			
	No	X		
Horas de sombra	6:39 am/12:12:00/ 15:45 pm/ 17:45 pm			
Horas de exposición solar	2 por cada hora			
				Aprobada por:

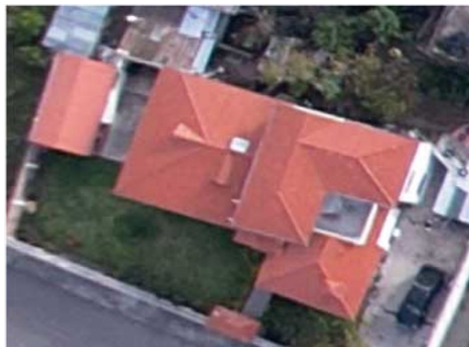
DESCRIPCIÓN DEL TIPO DE MATERIAL	El material usado en las cubierta de esta vivienda del sector del conjunto "Santa María La Península" es bueno , ya que es una teja que por su color se ve conservada, o remodelada.		MODELO	Teja Español a naranja
Estado de material en cubierta	El material no presenta desgaste			
Duración del material	15 años			
Antigüedad del material	6 años	Color de cubierta	Naranja	
<b>PROPIEDADES HIGROTÉRMICAS</b>				
Conductividad Térmica	0,4 W/(K.m)	Vegetación	Líquenes	
Calor Especifico	850 J/Kg K		Musgo	
Densidad	170 - 796 kg /m3			
Resistencia Térmica	0,8 W / Km			
Emisividad	0,9 W			
Espesor	1,5 Plg			
		Aprobada por:

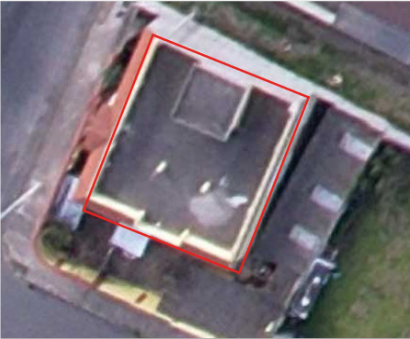
DESCRIPCIÓN DEL TIPO DE MATERIAL	El material usado en las cubierta de esta vivienda del sector del conjunto "Santa María La Península" es malo, ya que es hormigón desgastado con el paso del tiempo y expuesto a diferentes tipos de climas, sin mantenimiento.	MODELO	Hormigón Armado
Estado de material en cubierta	El material presenta desgaste		
Duración del material	De 15 a 20 años		
Antigüedad del material	12 años	Color de cubierta	Gris oscuro
PROPIEDADES HIGROTÉRMICAS			
Condu ctividad Térmica	1.74 W/(K.m)	Vegetación	Líquenes
Calor Específico	995 J/Kg K		Musgo
Densidad	180 - 908 kg /m3		
Res istencia Térmica	0,3 W / Km		
Emisividad	0,9 W		
Espes or	14 mm		
		Aprobada por:

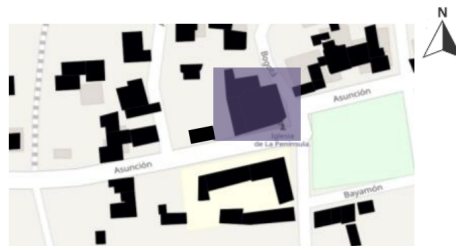
Comercial	Equipamiento	X
<b>Altura de edificación</b>	Otro		
	1 Piso (3m)	5 pisos (15m)	
	2 Pisos (6 m)	X	6 pisos (18m)
	3 Pisos (9 m)		7 pisos (21m)
	4 pisos (12m)	8 pisos o mas (24m)	
SOBRE LA CUBIERTA			
<b>Área de la Cubierta</b>			
<b>Tipo de Cubierta</b>	Cubierta plana	Cubierta a dos aguas	
	Cubierta a un agua	Cubierta a cuatro aguas o más	X
<b>Tipo de material de la cubierta</b>	Zinc	Teja	
	Hormigon	Eternit	X
	Otros		
<b>Estado del material de la cubierta</b>	Bueno	X	Regular
	Malo

SOBRE LAS SOMBRAS PROYECTADAS EN LA CUBIERTA			
Arborización	Si	No	X
Descripción			
Vegetación	Si	No	X
Tipo			
Sombra proyectada sobre cubierta	Por edificaciones aledañas		
	Vegetación Presente	No existe	X
Sombra a futuro	Si		
	No	X	
Horas de sombra	12:00 pm - 14:00 pm		
Horas de exposición solar	2 horas

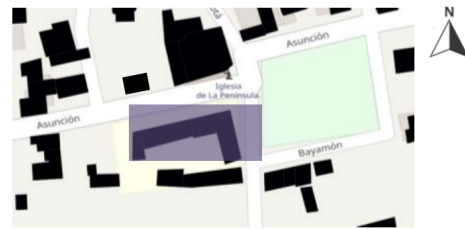
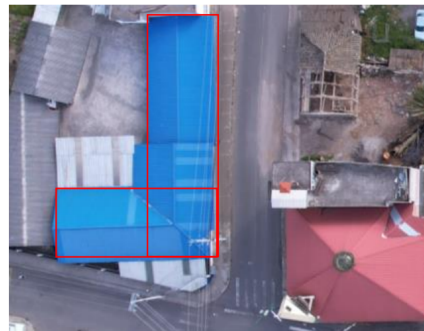
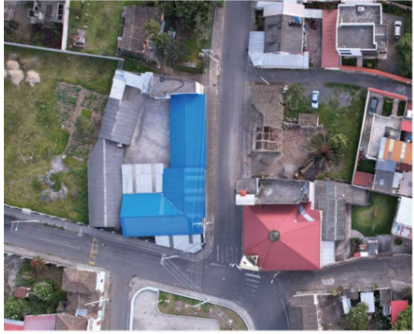
<b>Uso de edificación</b>	Residencial	Mixto	
	Comercial	Equipamiento	X
	Otro		
<b>Altura de edificación</b>	1 Piso (3m)	X	5 pisos (15m)
	2 Pisos(6 m)		6 pisos (18m)
	3 Pisos (9 m)		7 pisos (21m)
	4 pisos (12m)		8 pisos o mas (24m)
SOBRE LA CUBIERTA			
<b>Área de la Cubierta</b>			
<b>Tipo de Cubierta</b>	Cubierta plana	Cubierta a dos aguas	
	Cubierta a un agua	Cubierta a cuatro aguas o más	X
<b>Tipo de material de la cubierta</b>	Zinc	Teja	
	Hornigón	Eternit	X
	Otros		
<b>Estado del material de la cubierta</b>	Bueno	Regular	X
	Malo

SOBRE LAS SOMBRAS PROYECTADAS EN LA CUBIERTA				
Arborización	Si		No	X
Descripción				
Vegetación	Si			
	No		X	
Tipo				
Sombra proyectada sobre cubierta	Por edificaciones aledañas			
	Vegetación Presente			
	No existe		X	
Sombra a futuro	Si			
	No		X	
Horas de sombra	12:00 pm - 14:00 pm			
Horas de exposición solar	2 horas			
			Aprobada por:

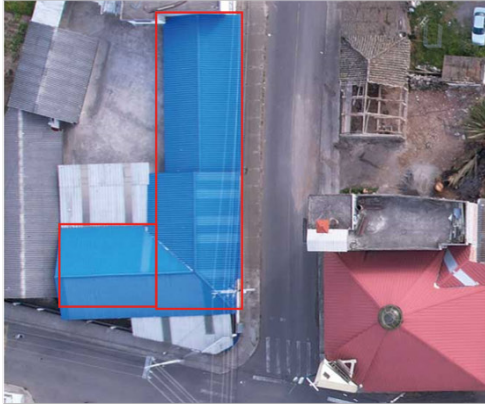
DESCRIPCIÓN DEL TIPO DE MATERIAL	El material usado en las cubierta de este equipamiento de la "Iglesia la Península" es bueno, ya que su equipamiento es de índole educativa, por lo que se ha conservado bien en el paso del tiempo.	MODELO	Eternit azul	
Estado de material en cubierta	El material no presenta desgaste			
Duración del material	20 años			
Antigüedad del material	18 años	Color de cubierta	Azul	
<b>PROPIEDADES HIGROTÉRMICAS</b>				
Conductividad Térmica	2.50 W/(K.m)	Vegetación	Líquenes	
Calor Específico	1000J/Kg K		Musgo	
Densidad	250 - 1800 kg /m3			
Resistencia Térmica	0,3 W / Km			
Emisividad	0,7 W			
Espesor	4 mm			
		Aprobada por:

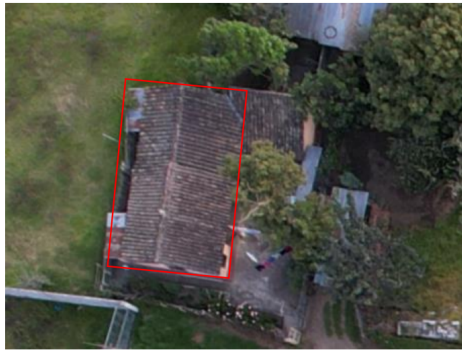
<b>Uso de edificación</b>	Residencial <input checked="" type="checkbox"/>	Mixto <input type="checkbox"/>

Comercial <input type="checkbox"/>	Equipamiento <input type="checkbox"/>		
	Otro <input type="checkbox"/>			
<b>Altura de edificación</b>	1 Piso (3m)	5 pisos (15m)		
	2 Pisos(6 m)	6 pisos (18m)		
	3 Pisos (9 m)	7 pisos (21m)		
	4 pisos (12m)	8 pisos o mas (24m)		
SOBRE LA CUBIERTA				
<b>Área de la Cubierta</b>				
<b>Tipo de Cubierta</b>	Cubierta plana <input type="checkbox"/>	Cubierta a dos aguas <input type="checkbox"/>		X
	Cubierta a un agua <input type="checkbox"/>	Cubierta a cuatro aguas o más <input type="checkbox"/>		
<b>Tipo de material de la cubierta</b>	Zinc <input type="checkbox"/>	Teja <input type="checkbox"/>	X	
	Hormigon <input type="checkbox"/>	Eternit <input type="checkbox"/>		
	Otros <input type="checkbox"/>			
<b>Estado del material de la cubierta</b>	Bueno <input type="checkbox"/>	Regular <input type="checkbox"/>

Malo <input type="checkbox"/>		X

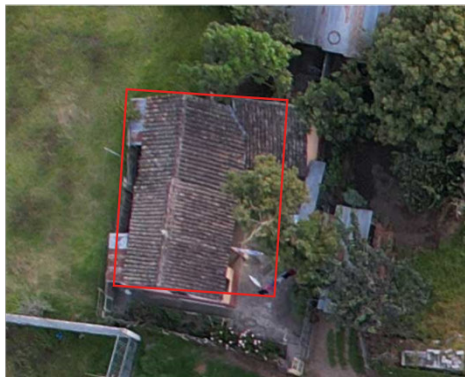
DESCRIPCIÓN DEL TIPO DE MATERIAL	El material usado en las cubierta es malo, ya que este tejado es de hace algunos años y ha estado expuesto a todos tipos de climas, sin renovarlo.	MODELO	Teja terracota
Estado de material en cubierta	El material presenta desgaste		
Duración del material	30 años		
Antigüedad del material	20 años	Color de cubierta	Café oscuro
<b>PROPIEDADES HIGROTÉRMICAS</b>			
Conductividad Térmica	0,8 W/(K.m)	Vegetación	Líquenes
Calor Específico	890 J/Kg K		Musgo
Densidad	197 - 1002 kg /m3		
Resistencia Térmica	0,3 W / Km		
Emisividad	0,9 W		
Espesor	3 mm		
		Aprobada por:

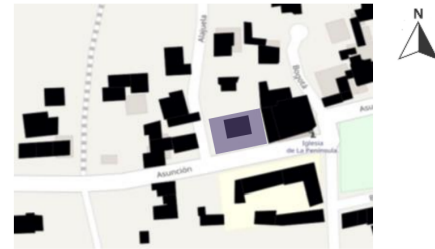
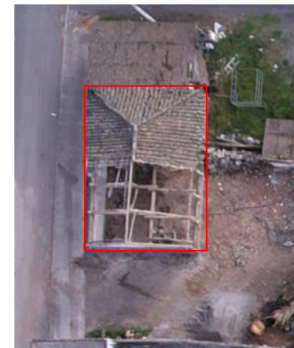
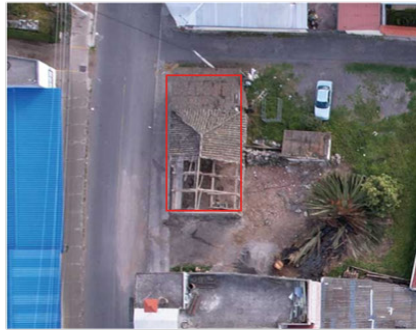
Comercial		Equipamiento
	Otro		
<b>Altura de edificación</b>	1 Piso (3m)		5 pisos (15m)
	2 Pisos(6 m)	X	6 pisos (18m)
	3 Pisos (9 m)		7 pisos (21m)
	4 pisos (12m)		8 pisos o mas (24m)
SOBRE LA CUBIERTA			
<b>Área de la Cubierta</b>			
<b>Tipo de Cubierta</b>	Cubierta plana		Cubierta a dos aguas
	Cubierta a un agua		Cubierta a cuatro aguas o más
<b>Tipo de material de la cubierta</b>	Zinc		Teja
	Hormigon		Policarbonato
	Otros		
	<b>Estado del material de la cubierta</b>	Bueno	
	Malo		X

SOBRE LAS SOMBRAS PROYECTADAS EN LA CUBIERTA			
Arborización	Si		No
			X
Imagen Formit			
Descripción			
Vegetación	Si		
	No		X
Tipo			
Sombra proyectada sobre cubierta	Por edificaciones aledañas		
	Vegetación Presente		X
Sombra a futuro	Si		
	No		X
Horas de sombra	12:00 pm - 14:00 pm		
Horas de exposición solar	2 horas		
Aprobada por:

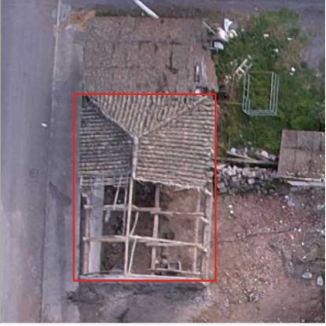
DESCRIPCIÓN DEL TIPO DE MATERIAL	El material usado en las cubierta es malo, ya que este tejado es de hace algunos años y ha estado expuesto a todos tipos de climas, sin renovarlo.	MODELO	Teja de barro	
Estado de material en cubierta	El material presenta desgaste			
Duración del material	60 años			
Antigüedad del material	30 años	Color de cubierta	Café oscuro	
PROPIEDADES HIGROTÉRMICAS				
Conductividad Térmica	1,7 W/(K.m)	Vegetación	Líquenes	X
Calor Específico	1000 J/Kg K		Musgo	
Densidad	201 - 1803 kg /m3

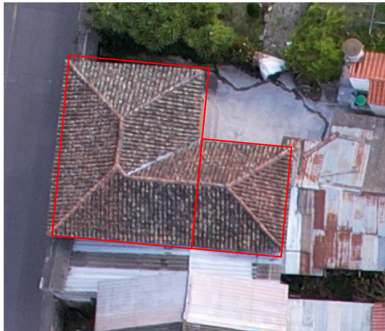
<b>FOTOGRAFIA REFERENCIAL</b>

<b>SOBRE LA EDIFICACIÓN</b>			
<b>Uso de edificación</b>	Residencial	<input checked="" type="checkbox"/>	Mixto
	Comercial	<input type="checkbox"/>	Equipamiento
	Otro	<input type="checkbox"/>	
<b>Altura de edificación</b>	1 Piso (3m)	<input checked="" type="checkbox"/>	5 pisos (15m)
	2 Pisos(6 m)	<input type="checkbox"/>	6 pisos (18m)
	3 Pisos (9 m)	<input type="checkbox"/>	7 pisos (21m)
	4 pisos (12m)	<input type="checkbox"/>	8 pisos o mas (24m)
<b>SOBRE LA CUBIERTA</b>			
<b>Área de la Cubierta</b>			
<b>Tipo de Cubierta</b>	Cubierta plana	<input type="checkbox"/>	Cubierta a dos aguas
	Cubierta a un agua	<input type="checkbox"/>	Cubierta a cuatro aguas o más
<b>Tipo de material de la cubierta</b>	Zinc	<input type="checkbox"/>	Teja
	Hormigon	<input type="checkbox"/>	Policarbonato
	Otros	<input type="checkbox"/>	
	<b>Estado del material de la cubierta</b>	Bueno	<input type="checkbox"/>
	Malo	<input checked="" type="checkbox"/>

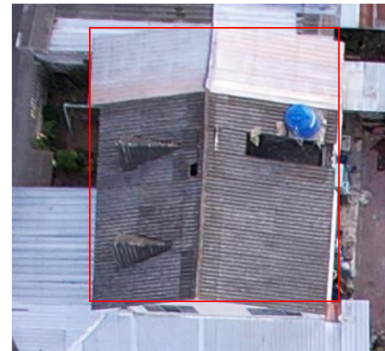
<b>Uso de edificación</b>	Residencial	<input checked="" type="checkbox"/>	Mixto
	Comercial	<input type="checkbox"/>	Equipamiento
	Otro	<input type="checkbox"/>	
<b>Altura de edificación</b>	1 Piso (3m)	<input type="checkbox"/>	5 pisos (15m)
	2 Pisos(6 m)	<input checked="" type="checkbox"/>	6 pisos (18m)
	3 Pisos (9 m)	<input type="checkbox"/>	7 pisos (21m)
	4 pisos (12m)	<input type="checkbox"/>	8 pisos o mas (24m)
SOBRE LA CUBIERTA			
<b>Área de la Cubierta</b>			
<b>Tipo de Cubierta</b>	Cubierta plana	<input type="checkbox"/>	Cubierta a dos aguas
	Cubierta a un agua	<input type="checkbox"/>	Cubierta a cuatro aguas o más
<b>Tipo de material de la cubierta</b>	Zinc	<input checked="" type="checkbox"/>	Teja
	Hormigon	<input type="checkbox"/>	Eternit
	Otros	<input type="checkbox"/>	
<b>Estado del material de la cubierta</b>	Bueno	<input type="checkbox"/>	Regular
	Malo	<input type="checkbox"/>

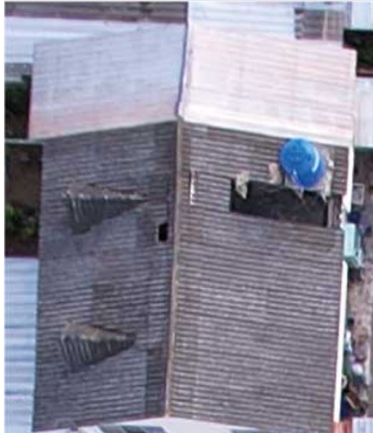
DESCRIPCIÓN DEL TIPO DE MATERIAL	El material usado en la cubierta es malo, ya que este material es de hace algunos años y ha estado expuesto a todos tipos de climas, sin renovarlo	MODELO	Eternit
Estado de material en cubierta	El material presenta desgaste		
Duración del material	De 20 - 24 años		
Antigüedad del material	20 años	Color de cubierta	Gris oscuro y un rojo desgastado
<b>PROPIEDADES HIGROTÉRMICAS</b>			
Conductividad Térmica	2 W/(K.m)	Vegetación	Líquenes
Calor Específico	1056 J/Kg K		Musgo
Densidad	207 - 1996 kg /m3		
Resistencia Térmica	0,2 W / Km		
Emisividad	1 W		
Espesor	4 mm		
		Aprobada por:

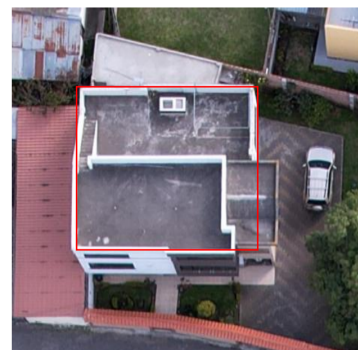
<b>Uso de edificación</b>	Residencial	<input checked="" type="checkbox"/>	Mixto
	Comercial	<input type="checkbox"/>	Equipamiento
	Otro	<input type="checkbox"/>	
<b>Altura de edificación</b>	1 Piso (3m)	<input type="checkbox"/>	5 pisos (15m)
	2 Pisos(6 m)	<input checked="" type="checkbox"/>	6 pisos (18m)
	3 Pisos (9 m)	<input type="checkbox"/>	7 pisos (21m)
	4 pisos (12m)	<input type="checkbox"/>	8 pisos o mas (24m)
SOBRE LA CUBIERTA			
<b>Área de la Cubierta</b>			
<b>Tipo de Cubierta</b>	Cubierta plana	<input checked="" type="checkbox"/>	Cubierta a dos aguas
	Cubierta a un agua	<input type="checkbox"/>	Cubierta a cuatro aguas o más
<b>Tipo de material de la cubierta</b>	Zinc	<input type="checkbox"/>	Teja
	Hormigon	<input checked="" type="checkbox"/>	Policarbonato
	Otros	<input type="checkbox"/>	
<b>Estado del material de la cubierta</b>	Bueno	<input type="checkbox"/>	Regular
	Malo	<input type="checkbox"/>	<input checked="" type="checkbox"/>

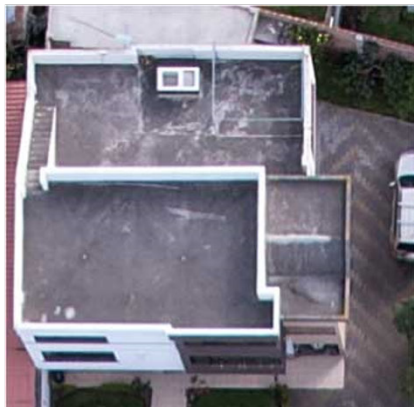
DESCRIPCIÓN DEL TIPO DE MATERIAL	El material usado está en malas condiciones debido al paso del tiempo y que no posee mantenimiento.	MODELO	Hormigón Armado
Estado de material en cubierta	El material presenta desgaste		
Duración del material	De 15 a 20 años		
Antigüedad del material	18 años	Color de cubierta	Gris oscuro
<b>PROPIEDADES HIGROTÉRMICAS</b>			
Conductividad Térmica	0,8 W/(K.m)	Vegetación	Líquenes
Calor Específico	1014 J/Kg K		Musgo
Densidad	207 - 1884 kg /m3		
Resistencia Térmica	0,3 W / Km		
Emisividad	0,8 W		
Espesor	15 mm		
		Aprobada por:

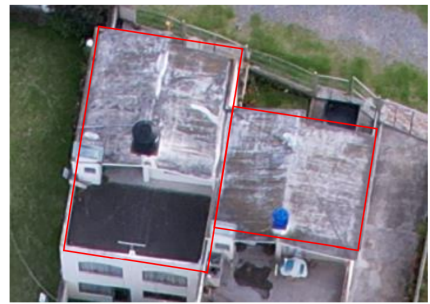
<b>Uso de edificación</b>	Residencial	<input checked="" type="checkbox"/>	Mixto
	Comercial		Equipamiento
<b>Altura de edificación</b>	Otro		
	1 Piso (3m)		5 pisos (15m)
	2 Pisos(6 m)		6 pisos (18m)
	3 Pisos (9 m)	<input checked="" type="checkbox"/>	7 pisos (21m)
	4 pisos (12m)		8 pisos o mas (24m)
<b>SOBRE LA CUBIERTA</b>			
<b>Área de la Cubierta</b>			
<b>Tipo de Cubierta</b>	Cubierta plana	<input checked="" type="checkbox"/>	Cubierta a dos aguas
	Cubierta a un agua		Cubierta a cuatro aguas o más
<b>Tipo de material de la cubierta</b>	Zinc		Teja
	Hormigon	<input checked="" type="checkbox"/>	Policarbonato
	Otros		
<b>Estado del material de la cubierta</b>	Bueno		Regular
	Malo		<input checked="" type="checkbox"/>

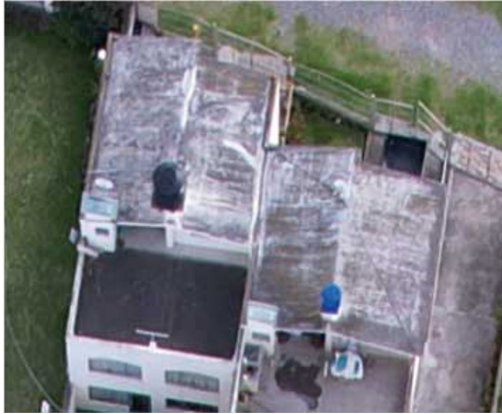
DESCRIPCIÓN DEL TIPO DE MATERIAL	El material usado está en malas condiciones debido al paso del tiempo y que no posee mantenimiento.	MODELO	Hormigón Armado
Estado de material en cubierta	El material presenta desgaste		
Duración del material	De 15 a 20 años		
Antigüedad del material	15 años	Color de cubierta	Gris oscuro
<b>PROPIEDADES HIGROTÉRMICAS</b>			
Conductividad Térmica	0,8 W/(K.m)	Vegetación	Líquenes
Calor Específico	1014 J/Kg K		Musgo
Densidad	207 - 1884 kg /m <sup>3</sup>		
Resistencia Térmica	0,3 W / Km		
Emisividad	0,7 W		
Espesor	15 mm		
		Aprobada por:

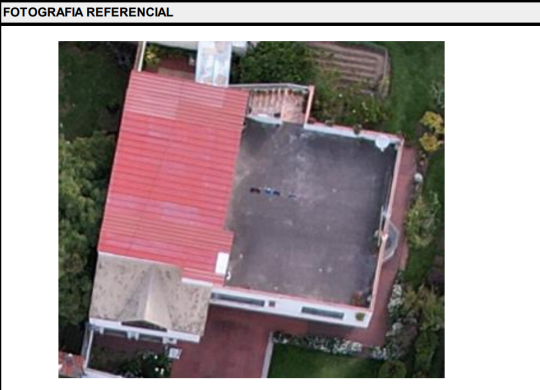
<b>Uso de edificación</b>	Residencial	<input checked="" type="checkbox"/>	Mixto
	Comercial	<input type="checkbox"/>	Equipamiento
	Otro	<input type="checkbox"/>	
<b>Altura de edificación</b>	1 Piso (3m)	<input type="checkbox"/>	5 pisos (15m)
	2 Pisos(6 m)	<input checked="" type="checkbox"/>	6 pisos (18m)
	3 Pisos (9 m)	<input type="checkbox"/>	7 pisos (21m)
	4 pisos (12m)	<input type="checkbox"/>	8 pisos o mas (24m)
SOBRE LA CUBIERTA			
<b>Área de la Cubierta</b>			
<b>Tipo de Cubierta</b>	Cubierta plana	<input checked="" type="checkbox"/>	Cubierta a dos aguas
	Cubierta a un agua	<input checked="" type="checkbox"/>	Cubierta a cuatro aguas o más
<b>Tipo de material de la cubierta</b>	Zinc	<input type="checkbox"/>	Teja
	Hormigon	<input checked="" type="checkbox"/>	Eternit
	Otros	<input type="checkbox"/>	
<b>Estado del material de la cubierta</b>	Bueno	<input type="checkbox"/>	Regular
	Malo	<input type="checkbox"/>	X
