# IMPACTO DE LA MATERIALIDAD DE LAS CUBIERTAS DE EDIFICACIONES EN LA ISLA DE CALOR URBANA EN LA PARROQUIA URBANA LA PENÍNSULA, CANTÓN AMBATO.

Trabajo de Integración Curricular, Carrera de Arquitectura, Período Académico A22

IMPACTO DE LA MATERIALIDAD DE LAS CUBIERTAS DE EDIFICACIONES EN LA ISLA DE CALOR URBANA EN LA PARROQUIA LA PENÍNSULA, CANTÓN AMBATO.

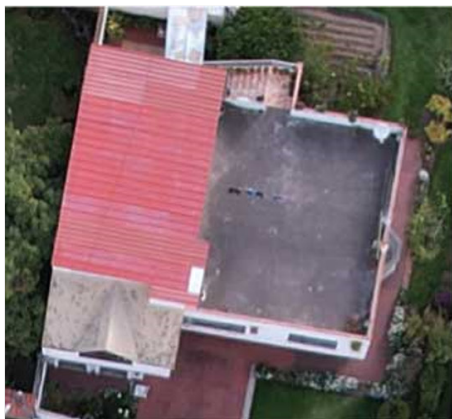
DESCRIPCIÓN DEL TIPO DE MATERIAL	Los materiales usados está en malas condiciones debido al paso del tiempo y que no posee mantenimiento.	MODELO	Hormigón Armado y Eternit
Estado de material en cubierta	El material presenta desgaste		
Duración del material	De 15 a 20 años		
Antigüedad del material	14 años	Color de cubierta	Gris oscuro y eternit naranja
<b>PROPIEDADES HIGROTÉRMICAS</b>			
Conductividad Térmica	2,4 W/(K.m)	Vegetación	Líquenes
Calor Específico	1420 J/Kg K		Musgo
Densidad	207 - 1884 kg /m <sup>3</sup>		
Resistencia Térmica	0,3 W / Km		
Emisividad	0,9 W		
Espe sor	15 mm - 4 mm		
		Aprobada por:

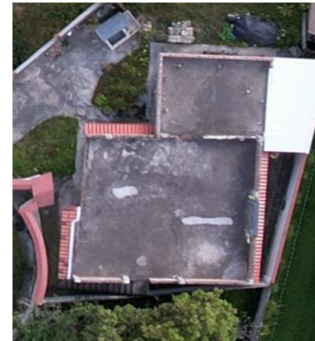
<b>Uso de edificación</b>	Residencial	<input checked="" type="checkbox"/>	Mixto
	Comercial	<input type="checkbox"/>	Equipamiento
	Otro	<input type="checkbox"/>	
<b>Altura de edificación</b>	1 Piso (3m)	<input checked="" type="checkbox"/>	5 pisos (15m)
	2 Pisos(6 m)	<input type="checkbox"/>	6 pisos (18m)
	3 Pisos (9 m)	<input type="checkbox"/>	7 pisos (21m)
	4 pisos (12m)	<input type="checkbox"/>	8 pisos o mas (24m)
<b>SOBRE LA CUBIERTA</b>			
<b>Área de la Cubierta</b>			
<b>Tipo de Cubierta</b>	Cubierta plana	<input checked="" type="checkbox"/>	Cubierta a dos aguas
	Cubierta a un agua	<input type="checkbox"/>	Cubierta a cuatro aguas o más
<b>Tipo de material de la cubierta</b>	Zinc	<input type="checkbox"/>	Teja
	Hormigon	<input checked="" type="checkbox"/>	Policarbonato
	Otros	<input type="checkbox"/>	
<b>Estado del material de la cubierta</b>	Bueno	<input type="checkbox"/>	Regular
	Malo	<input type="checkbox"/>	X

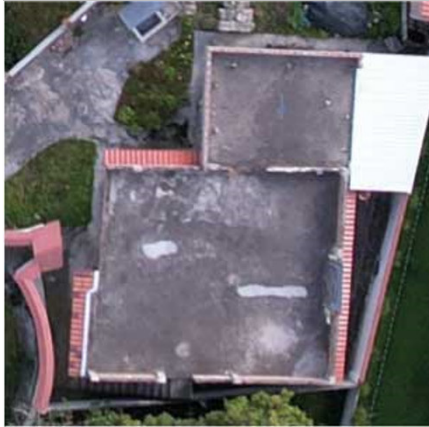
DESCRIPCIÓN DEL TIPO DE MATERIAL	El material usado está en malas condiciones debido al paso del tiempo y que no posee mantenimiento.	MODELO	Hormigón Armado
Estado de material en cubierta	El material presenta desgaste		
Duración del material	De 15 a 20 años		
Antigüedad del material	18 años	Color de cubierta	Gris oscuro
<b>PROPIEDADES HIGROTÉRMICAS</b>			
Conductividad Térmica	0,8 W/(K.m)	Vegetación	Líquenes
Calor Especifico	1224 J/Kg K		Musgo
Densidad	184 - 1772 kg /m3		
Resistencia Térmica	0,4 W / Km		
Emisividad	0,7 W		
Espesor	15 mm		
		Aprobada por:

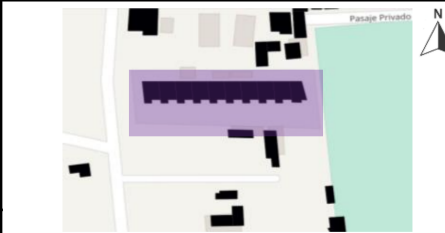
<b>SOBRE LA EDIFICACIÓN</b>		<b>FOTOGRAFIA REFERENCIAL</b>	
<b>Uso de edificación</b>	Residencial	X	Mixto
	Comercial		Equipamiento
	Otro		
<b>Altura de edificación</b>	1 Piso (3m)		5 pisos (15m)
	2 Pisos(6 m)		6 pisos (18m)
	3 Pisos (9 m)	X	7 pisos (21m)
	4 pisos (12m)		8 pisos o mas (24m)
<b>SOBRE LA CUBIERTA</b>			
<b>Área de la Cubierta</b>			
<b>Tipo de Cubierta</b>	Cubierta plana	X	Cubierta a dos aguas
	Cubierta a un agua		Cubierta a cuatro aguas o más
<b>Tipo de material de la cubierta</b>	Zinc		Teja
	Hormigon	X	Policarbonato
	Otros		
<b>Estado del material de la cubierta</b>	Bueno	X	Regular
	Malo

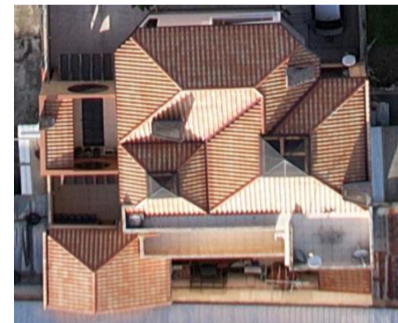
Comercial		Equipamiento
	Otro		
<b>Altura de edificación</b>	1 Piso (3m)		5 pisos (15m)
	2 Pisos(6 m)	X	6 pisos (18m)
	3 Pisos (9 m)		7 pisos (21m)
	4 pisos (12m)		8 pisos o mas (24m)
SOBRE LA CUBIERTA			
<b>Área de la Cubierta</b>			
<b>Tipo de Cubierta</b>	Cubierta plana		Cubierta a dos aguas
	Cubierta a un agua		Cubierta a cuatro aguas o más
<b>Tipo de material de la cubierta</b>	Zinc		Teja
	Hormigon		Eternit
	Otros		
<b>Estado del material de la cubierta</b>	Bueno		Regular
	Malo		X

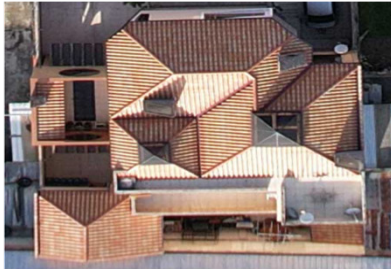
DESCRIPCIÓN DEL TIPO DE MATERIAL	El material usado en esta cubierta se encuentra en mal estado ya que por ser eternit naranja, presenta una decoloración debido al paso del tiempo.	MODELO	Eternit naranja
Estado de material en cubierta	El material presenta desgaste		
Duración del material	De 20 - 24 años		
Antigüedad del material	18 años	Color de cubierta	Naranja claro
PROPIEDADES HIGROTÉRMICAS			
Conductividad Térmica	5,7 W/(K.m)	Vegetación	Líquenes
Calor Específico	994 J/Kg K		Musgo
Densidad	250 - 1850 kg /m <sup>3</sup>		
Resistencia Térmica	0,2 W / Km		
Emisividad	0,8 W		
Espesor	5 mm		
		Aprobada por:

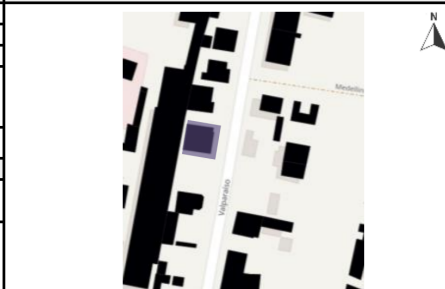
2 Pisos(6 m)	X	6 pisos (18m)
	3 Pisos (9 m)		7 pisos (21m)
	4 pisos (12m)		8 pisos o mas (24m)
<b>SOBRE LA CUBIERTA</b>			
Área de la Cubierta			
Tipo de Cubierta	Cubierta plana	X	Cubierta a dos aguas
	Cubierta a un agua		Cubierta a cuatro aguas o más
Tipo de material de la cubierta	Zinc		Teja
	Hormigón	X	Eternit
	Otros		
Estado del material de la cubierta	Bueno		Regular
	Malo		X

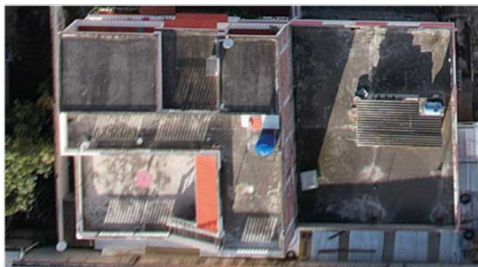
DESCRIPCIÓN DEL TIPO DE MATERIAL	El material usado en la cubierta es malo, ya que se observa un color gris de diferentes tonalidades.		MODELO	Hormigón Armado
Estado de material en cubierta	El material presenta desgaste			
Duración del material	De 15 a 20 años			
Antigüedad del material	16 años	Color de cubierta	Gris oscuro	
PROPIEDADES HIGROTÉRMICAS				
Conductividad Térmica	5,8 W/(K.m)	Vegetación	Líquenes	
Calor Específico	993 J/Kg K		Musgo	
Densidad	294 - 1995 kg /m3			
Resistencia Térmica	0,2 W / Km			
Emisividad	0,9 W			
Espesor	15 mm			
		Aprobada por:

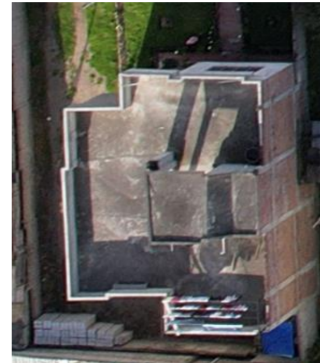
<b>Uso de edificación</b>	Residencial	X	Mixto
	Comercial		Equipamiento
	Otro		
<b>Altura de edificación</b>	1 Piso (3m)		5 pisos (15m)
	2 Pisos(6 m)	X	6 pisos (18m)
	3 Pisos (9 m)		7 pisos (21m)
	4 pisos (12m)		8 pisos o mas (24m)
<b>SOBRE LA CUBIERTA</b>			
<b>Área de la Cubierta</b>			
<b>Tipo de Cubierta</b>	Cubierta plana	X	Cubierta a dos aguas
	Cubierta a un agua		Cubierta a cuatro aguas o más
<b>Tipo de material de la cubierta</b>	Zinc		Teja
	Hormigon	X	Eternit
	Otros		
<b>Estado del material de la cubierta</b>	Bueno		Regular
	Malo		X

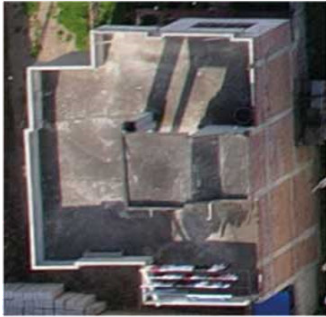
DESCRIPCIÓN DEL TIPO DE MATERIAL	El material usado en la cubierta es malo, ya que se observa un color gris de diferentes tonalidades.	MODELO	Hormigón Armado
Estado de material en cubierta	El material no presenta desgaste		
Duración del material	De 15 a 20 años		
Antigüedad del material	14 años	Color de cubierta	Gris oscuro
<b>PROPIEDADES HIGROTÉRMICAS</b>			
Conductividad Térmica	5,8 W/(K.m)	Vegetación	Líquenes
Calor Específico	993 J/Kg K		Musgo
Densidad	294 - 1995 kg /m <sup>3</sup>		
Resistencia Térmica	0,2 W / Km		
Emisividad	0,9 W		
Espesor	15 mm		
		Aprobada por:

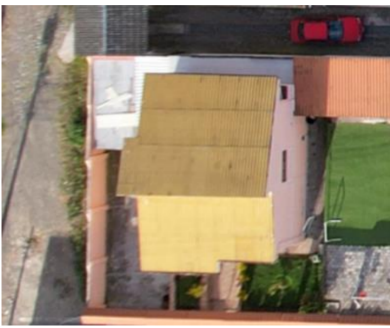
<b>Uso de edificación</b>	Residencial	X	Mixto
	Comercial		Equipamiento
	Otro		
<b>Altura de edificación</b>	1 Piso (3m)		5 pisos (15m)
	2 Pisos(6 m)	X	6 pisos (18m)
	3 Pisos (9 m)		7 pisos (21m)
	4 pisos (12m)		8 pisos o mas (24m)
<b>SOBRE LA CUBIERTA</b>			
<b>Área de la Cubierta</b>			
<b>Tipo de Cubierta</b>	Cubierta plana	Cubierta a dos aguas	X
	Cubierta a un agua	Cubierta a cuatro aguas o más	
<b>Tipo de material de la cubierta</b>	Zinc	Teja	
	Hormigon	Eternit	X
	Otros		
<b>Estado del material de la cubierta</b>	Bueno	Regular	
	Malo		X
<b>FOTOGRAFIA REFERENCIAL</b>

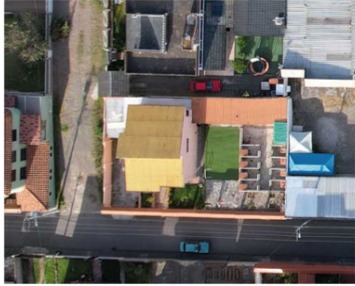
SOBRE LAS SOMBRAS PROYECTADAS EN LA CUBIERTA						
Arborización	Si	No	X			
Descripción

Vegetación				Si	No	
				No	X	
Tipo						
Sombra proyectada sobre cubierta				Por edificaciones aledañas		
				Vegetación Presente	X	
Sombra a futuro				No existe	X	
				Si		
Horas de sombra				12:00 pm - 14:00 pm		
Horas de exposición solar				2 horas		
Aprobada por:

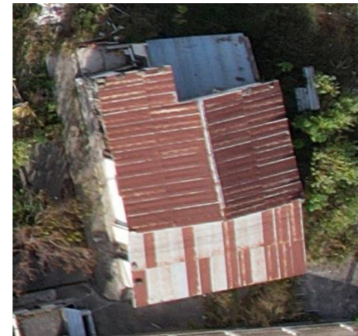
Otro		
Altura de edificación	1 Piso (3m)	X	5 pisos (15m)
	2 Pisos(6 m)		6 pisos (18m)
	3 Pisos (9 m)		7 pisos (21m)
	4 pisos (12m)		8 pisos o mas (24m)
SOBRE LA CUBIERTA			
Área de la Cubierta			
Tipo de Cubierta	Cubierta plana		Cubierta a dos aguas X
	Cubierta a un agua		Cubierta a cuatro aguas o más
Tipo de material de la cubierta	Zinc	X	Teja
	Hormigon		Eternit
	Otros		
Estado del material de la cubierta	Bueno		Regular
	Malo		X

SOBRE LAS SOMBRAS PROYECTADAS EN LA CUBIERTA				Imagen Formit
Arborización	Si	X	No	 
Descripción				
Vegetación	Si	X	No	
	No			
Tipo				
Sombra proyectada sobre cubierta	Por edificaciones aledañas			
	Vegetación Presente			
	No existe		X	
Sombra a futuro	Si	X	No	
	No			
Horas de sombra	12:00 pm - 14:00 pm			
Horas de exposición solar	2 horas			
Aprobada por:

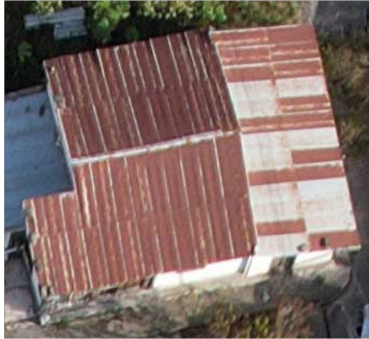
DESCRIPCIÓN DEL TIPO DE MATERIAL	El material usado en la se encuentra en mal estado y oxidado debido al paso de los años.	MODELO	Zinc
Estado de material en cubierta	El material presenta desgaste		
Duración del material	50 años		
Antigüedad del material	25 años	Color de cubierta	Café con gris
<b>PROPIEDADES HIGROTÉRMICAS</b>			
Conductividad Térmica	7,4 W/(K.m)	Vegetación	Líquenes
Calor Específico	889 J/Kg K		Musgo
Densidad	198 - 1747kg /m3		
Resistencia Térmica	0,2 W / Km		
Emisividad	0,9 W		
Espesor	5 mm		
		Aprobada por:

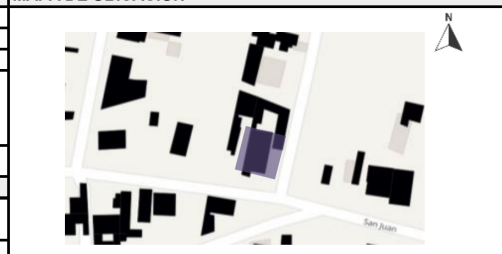
<b>Uso de edificación</b>	Residencial	X	Mixto
	Comercial		Equipamiento
	Otro		
<b>Altura de edificación</b>	1 Piso (3m)		5 pisos (15m)
	2 Pisos(6 m)	X	6 pisos (18m)
	3 Pisos (9 m)		7 pisos (21m)
	4 pisos (12m)		8 pisos o mas (24m)
<b>SOBRE LA CUBIERTA</b>			
<b>Área de la Cubierta</b>			
<b>Tipo de Cubierta</b>	Cubierta plana		Cubierta a dos aguas
	Cubierta a un agua		Cubierta a tres aguas
<b>Tipo de material de la cubierta</b>	Zinc		Teja
	Hormigon		Eternit
	Otros		
<b>Estado del material de la cubierta</b>	Bueno		Regular
	Malo

SOBRE LAS SOMBRAS PROYECTADAS EN LA CUBIERTA				Imagen Formit						
Arborización	Si	No	X							
Descripción

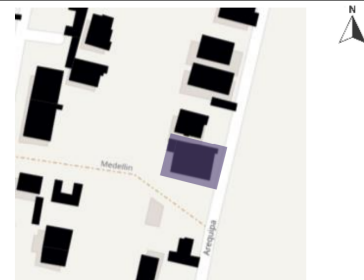
<b>SOBRE LA EDIFICACIÓN</b>			<b>FOTOGRAFIA REFERENCIAL</b>
<b>Uso de edificación</b>	Residencial	X	Mixto
	Comercial		Equipamiento
	Otro		
<b>Altura de edificación</b>	1 Piso (3m)		5 pisos (15m)
	2 Pisos(6 m)		6 pisos (18m)
	3 Pisos (9 m)	X	7 pisos (21m)
	4 pisos (12m)		8 pisos o mas (24m)
<b>SOBRE LA CUBIERTA</b>			
<b>Área de la Cubierta</b>			
<b>Tipo de Cubierta</b>	Cubierta plana		Cubierta a dos aguas
	Cubierta a un agua		Cubierta a cuatro aguas o más
<b>Tipo de material de la cubierta</b>	Zinc		Teja
	Hormigon		Etemit
	Otros		
<b>Estado del material de la cubierta</b>	Bueno	X	Regular
	Malo

SOBRE LAS SOMBRAS PROYECTADAS EN LA CUBIERTA			
Arborización	Si	No	X
Descripción			
Vegetación	Si		
	No		X
Tipo			
Sombra proyectada sobre cubierta	Por edificaciones aledañas		
	Vegetación Presente		
Sombra a futuro	No existe		X
	Si		
Horas de sombra	12:00 pm - 14:00 pm		
Horas de exposición solar	2 horas		
		Aprobada por:

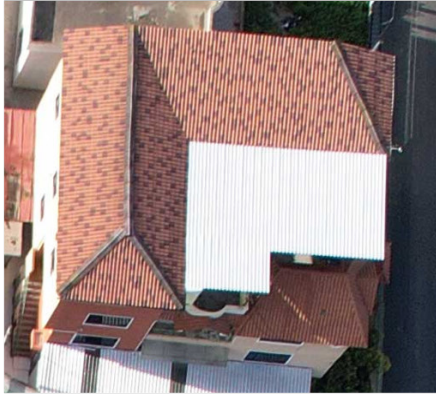
DESCRIPCIÓN DEL TIPO DE MATERIAL	El material usado en las cubierta es mixto, como se puede observar la combinación de doa materiales como la teja y el zinc.	MODELO	Teja bicolor
Estado de material en cubierta	El material no presenta desgaste		
Duración del material	45 años		
Antigüedad del material	7 años	Color de cubierta	Café rojizo con café oscuro
<b>PROPIEDADES HIGROTÉRMICAS</b>			
Condu ctividad Térmica	0,4 W/(K.m)	Vegetación	Líquenes
Calor Específico	850 J/Kg K		Musgo
Densidad	170 - 796 kg /m3		
Res istencia Térmica	0,8 W / Km		
Emisividad	0,9 W		
Es pes or	1,5 Plg		
		Aprobada por:

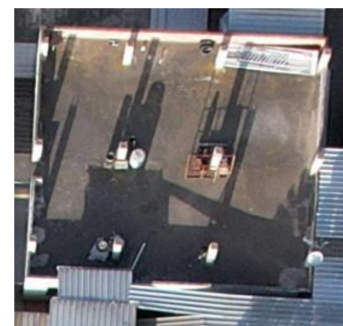
Otro		
Altura de edificación	1 Piso (3m)		5 pisos (15m)
	2 Pisos (6 m)	X	6 pisos (18m)
	3 Pisos (9 m)		7 pisos (21m)
	4 pisos (12m)		8 pisos o mas (24m)
<b>SOBRE LA CUBIERTA</b>			
Área de la Cubierta			
Tipo de Cubierta	Cubierta plana	X	Cubierta a dos aguas
	Cubierta a un agua		Cubierta a cuatro aguas o más
Tipo de material de la cubierta	Zinc		Teja
	Hormigón	X	Eternit
	Otros		
Estado del material de la cubierta	Bueno		Regular
	Malo		X

SOBRE LAS SOMBRAS PROYECTADAS EN LA CUBIERTA			
Arborización	Si	No	X
Descripción			
Vegetación	Si		
	No	X	
Tipo			
Sombra proyectada sobre cubierta	Por edificaciones aledañas		
	Vegetación Presente		X
Sombra a futuro	Si		
	No		X
Horas de sombra	12:00 pm - 14:00 pm		
Horas de exposición solar	2 horas		
		Aprobada por:

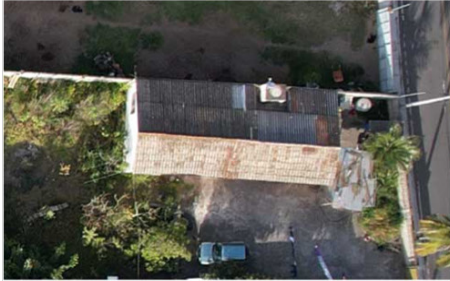
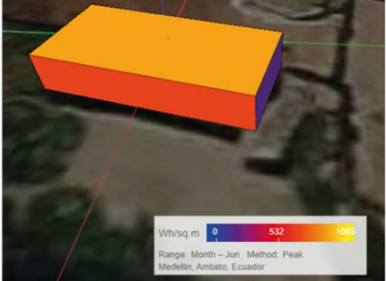
SOBRE LAS SOMBRAS PROYECTADAS EN LA CUBIERTA			
Arborización	Si	<input checked="" type="checkbox"/>	No
Descripción			
Vegetación	Si	<input checked="" type="checkbox"/>	No
	No		
Tipo			
Sombra proyectada sobre cubierta	Por edificaciones aledañas		
	Vegetación Presente		
	No existe	<input checked="" type="checkbox"/>	
Sombra a futuro	Si		
	No	<input checked="" type="checkbox"/>	
Horas de sombra	12:00 pm - 14:00 pm		
Horas de exposición solar	2 horas		
Aprobada por:

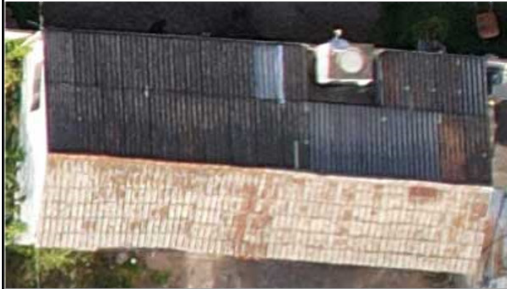
DESCRIPCIÓN DEL TIPO DE MATERIAL	El material usado en la cubierta es malo, ya que este material es de hace algunos años y ha estado expuesto a todos tipos de climas, sin renovarlo	MODELO	Eternit
Estado de material en cubierta	El material presenta desgaste		
Duración del material	15 años pero se lo ha cambiado en el transcurso de los años		
Antigüedad del material	9 años	Color de cubierta	Café con gris
PROPIEDADES HIGROTÉRMICAS			
Conductividad Térmica	1,9 W/(K.m)	Vegetación	Líquenes
Calor Específico	1056 J/Kg K		Musgo
Densidad	207 - 1996 kg /m3		
Resistencia Térmica	0,2 W / Km		
Emisividad	0,8 W		
Espesor	4 mm		
		Aprobada por:
