ESTUDIO DEL PAISAJE ANCESTRAL Y TRANSFORMACIONES TERRITORIALES DE LA QUEBRADA JERUSALÉN EN LA CIUDAD DE QUITO

Trabajo de Integración Curricular, Proyecto de investigación, Carrera de Arquitectura, Período Académico A22

Trabajo de titulación previo a la obtención del título de Arquitecta.

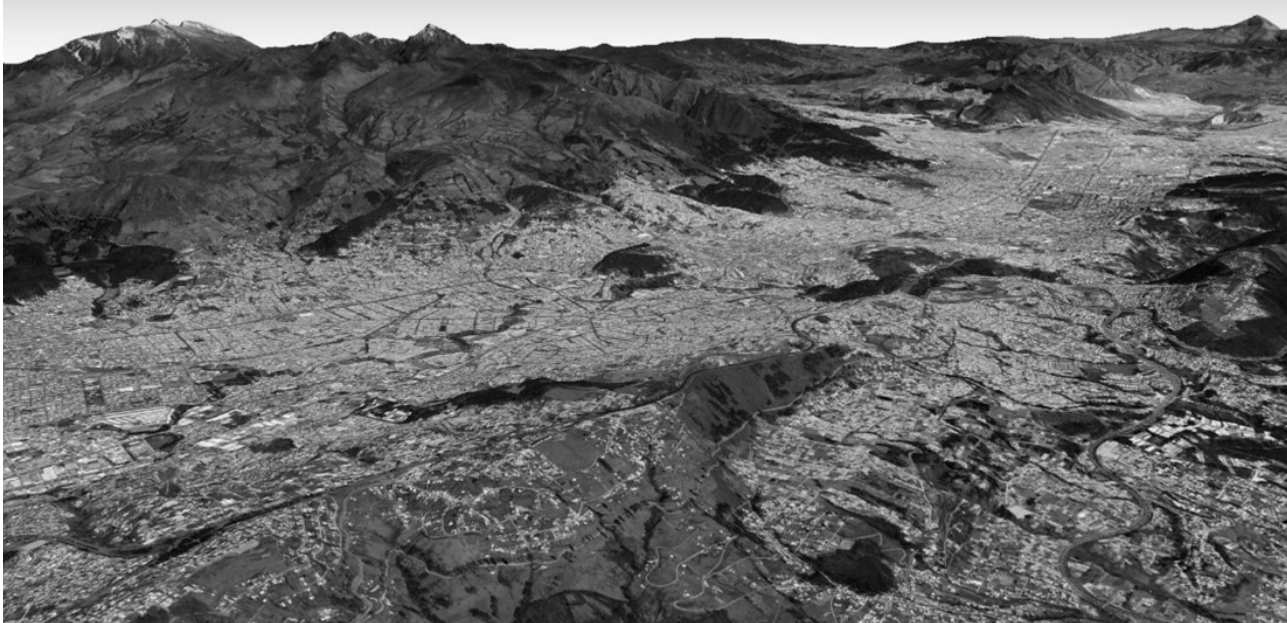
Figura 1
Emplazamiento Quito

Nota: La figura muestra al emplazamiento de la ciudad de Quito en el año 2021. Adaptado de (Google Earth, 2021)

En la figura 1 es posible observar el emplazamiento que ocupa actualmente la capital ecuatoriana en la topografía.

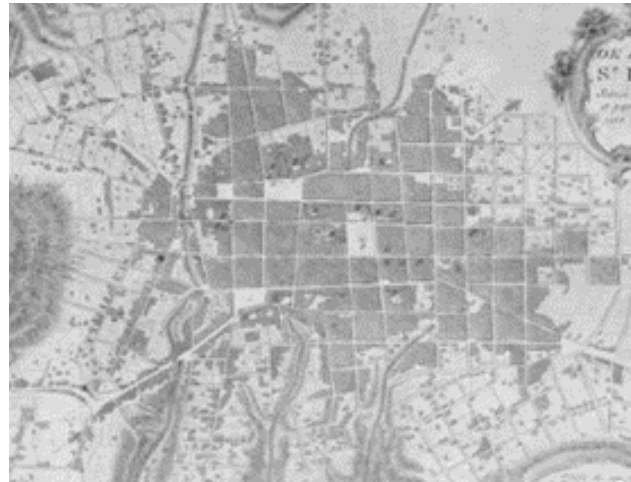
Figura 15
Ecuador, Quito, Cartografía Antigua.

Nota: La figura muestra el levantamiento cartográfico de la ciudad de Quito en 1784. Adaptado de (Aguilera, 2018).

La figura 15 es un ejemplo de cartografía, esta específicamente, es una representación antigua de Quito en el siglo XVIII, la ciudad capital de Ecuador, de la cual se hace mayor énfasis en el presente estudio. Gracias a este tipo de representaciones podemos comprender como fueron sus inicios.

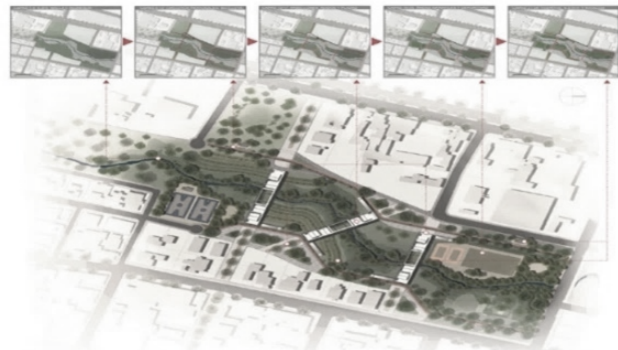
Figura 20
Metodología Conceptual

Nota: La figura muestra las propuestas analizadas sobre las quebradas en la ciudad de Quito. Adaptado de (Franco, 2016)

“Se selecciona una tipología de estudio; se identificó los micro píxeles con puntajes negativos obtenidos, para estudiar las causas de las malas practicas del estado actual” (Franco, 2016, párr. 4).

En la figura 20 se muestra un ejemplo de un estudio que sigue este tipo de metodología.

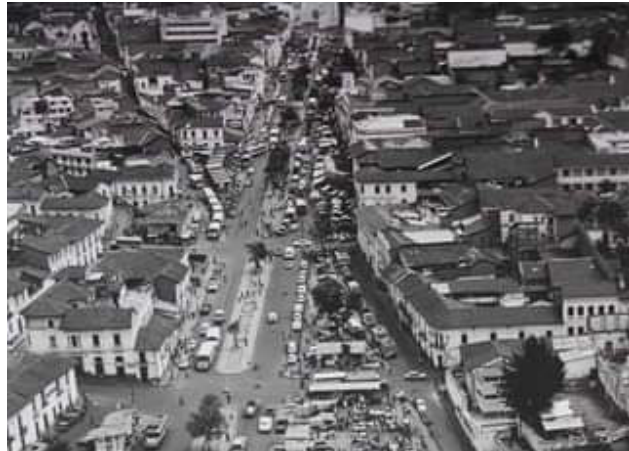
Figura 38

Nota: Construcción de la avenida 24 de mayo sobre la quebrada Jerusalén en 1920. Adaptado de (QuitoNostálgico, 2020).

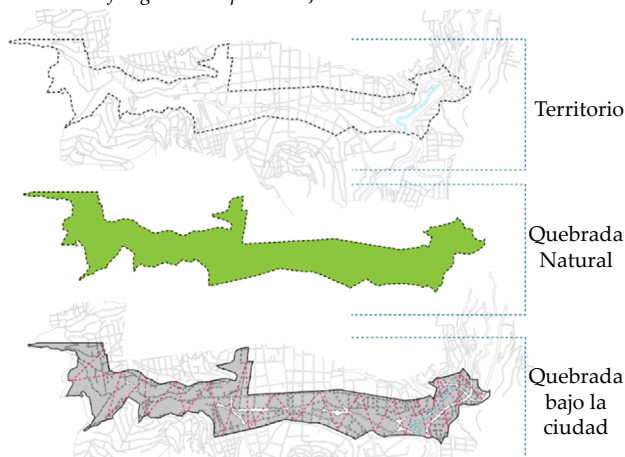
Figura 41

Nota: La figura muestra la transformación de la quebrada Jerusalén de un espacio natural a un espacio urbano. Adaptado de (Cuenca, 2019)

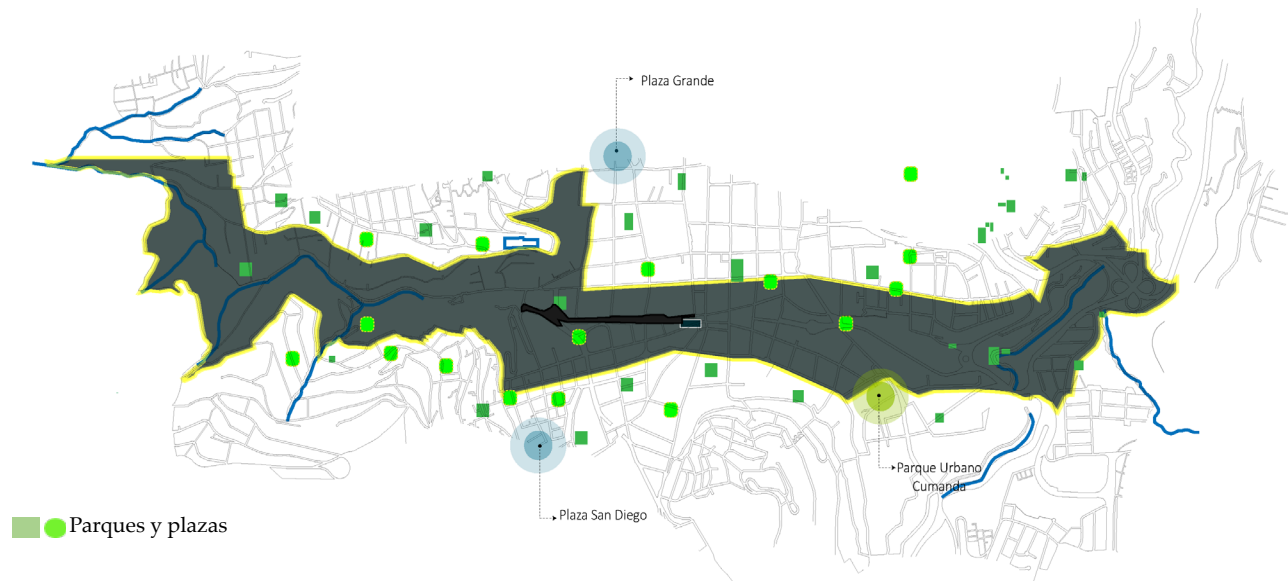
Figura 43

Nota: La figura muestra los parques y plazas que se encuentran alrededor de la quebrada Jerusalén. Adaptado de (Cuenca, 2019).

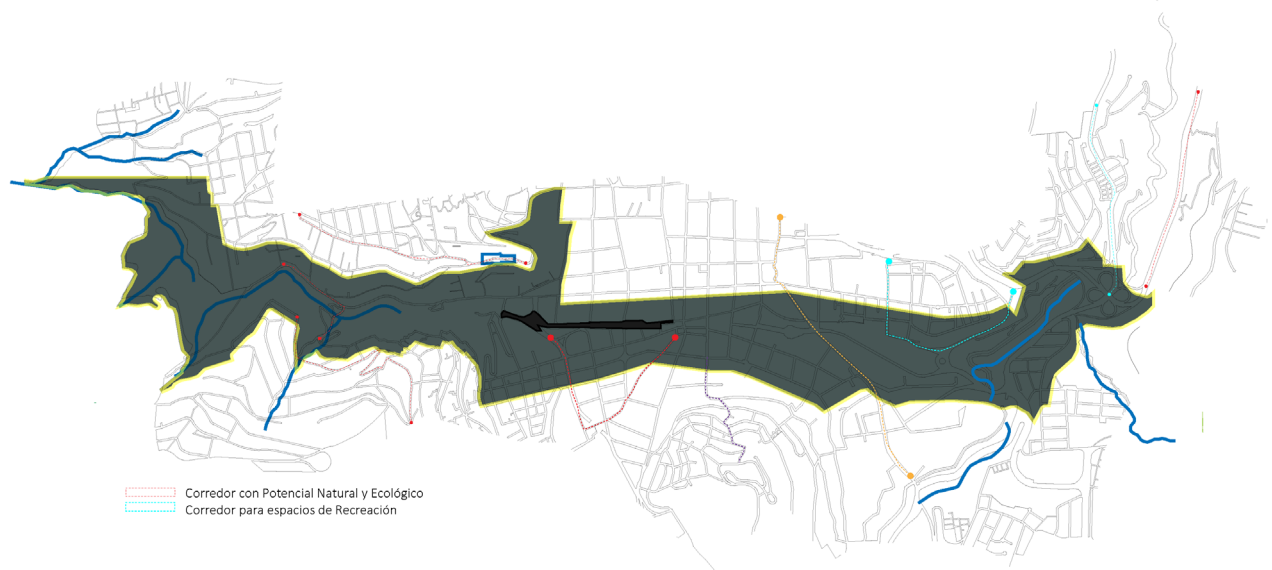
Figura 44
Corredor Verde de la quebrada Jerusalén

En el sector de estudio se puede determinar como una propuesta nula ya que, por el bajo cuidado y poco interés, esta propuesta ha sido deteriorada con el paso del tiempo y los poco corredores que un quedan vigentes se encuentra en una nueva planificación con el fin de crear espacios adecuados sin mucho interés de cuidado.

Nota: La figura muestra el recorrido de los corredores verdes y ciclovía sobre la avenida 24 de mayo. Adaptado de (Cuenca, 2019)

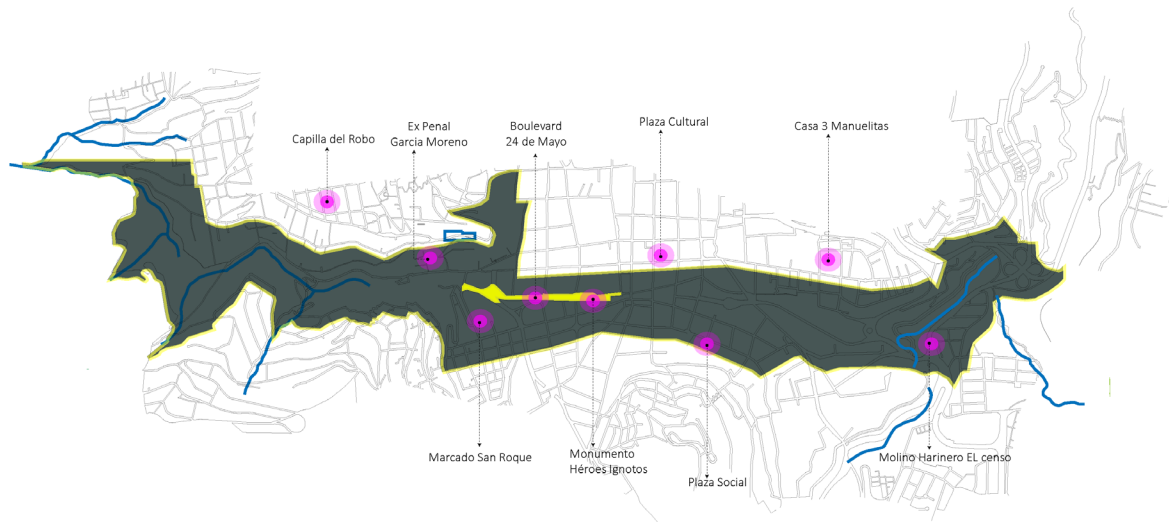
Figura 48

Nota: La figura muestra la ubicación de las edificaciones patrimoniales que se encuentran cerca y sobre lo que era la quebrada Jerusalén. Adaptado de (Cuenca, 2019).

1. Boulevard 24 de mayo
2. Capilla del Robo
3. Casa de las 3 Manuelitas
4. Plaza Cultura
5. Plaza Social
6. Plaza Comercial
7. Molino Harinero EL censo
8. Monumento a los Héroes Ignotos

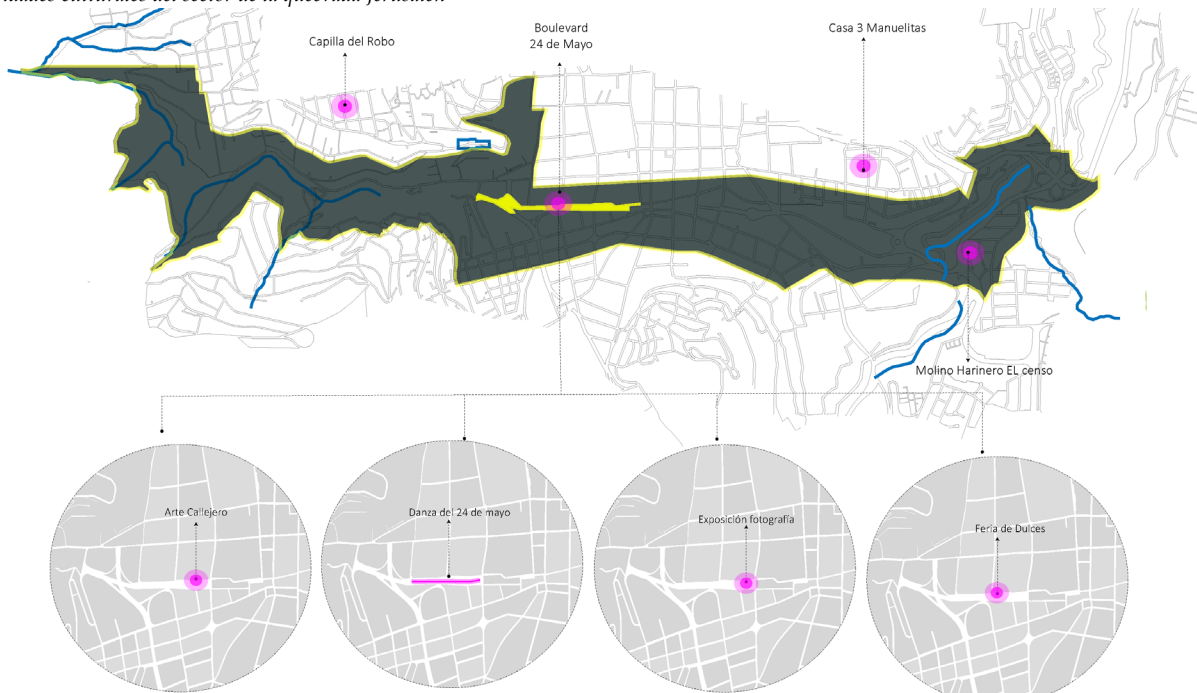
Figura 49

Nota: La figura muestra las actividades a realizarse sobre el boulevard 24 de mayo. Adaptado de DMQ - SIG, 2017 y (Cuenca, 2019).

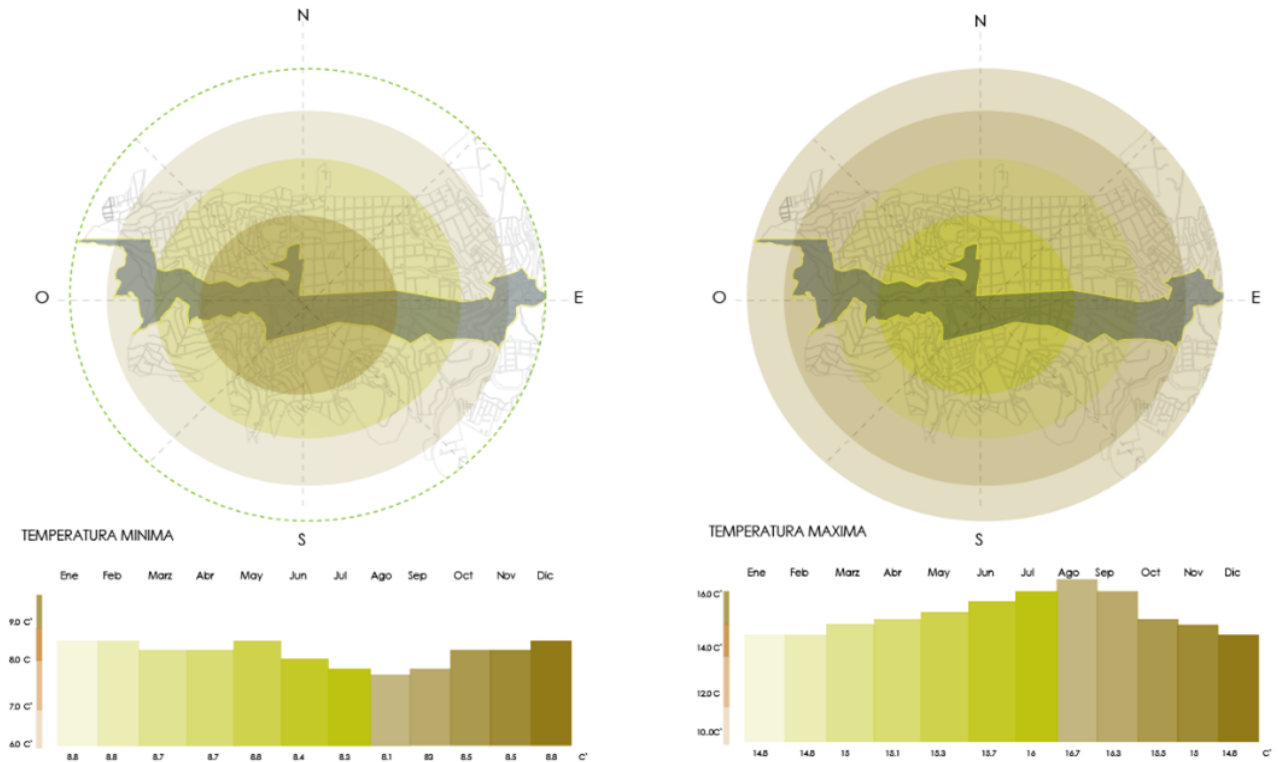
Figura 51
Análisis de temperatura

Nota: La figura muestra el análisis de temperaturas en la avenida 24 de mayo y su estado en un informe mensual. Adaptado de (SunEarthTools.com, 2022).

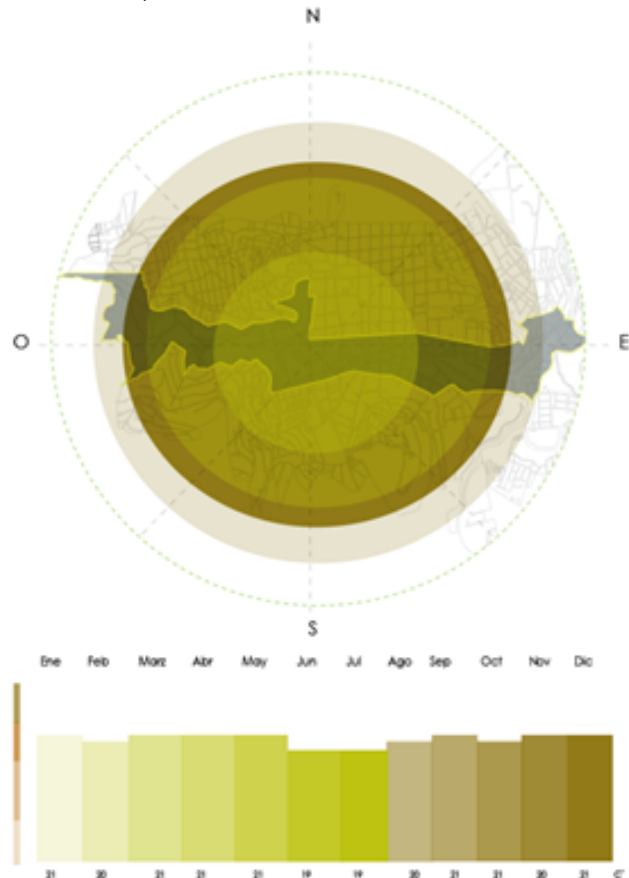
Figura 52
Análisis de temperatura

Nota: La figura muestra el análisis de lluvia en la avenida 24 de mayo y el mes con mayor incidencia. Adaptado de (SunEarthTools.com, 2022).

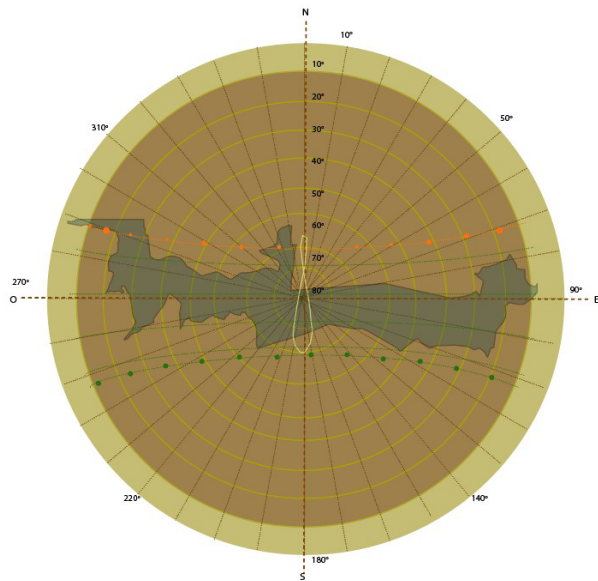
Figura 53
Análisis de Asoleamiento

Nota: La figura muestra el análisis solar en la avenida 24 de mayo. Adaptado de (SunEarthTools.com, 2022).

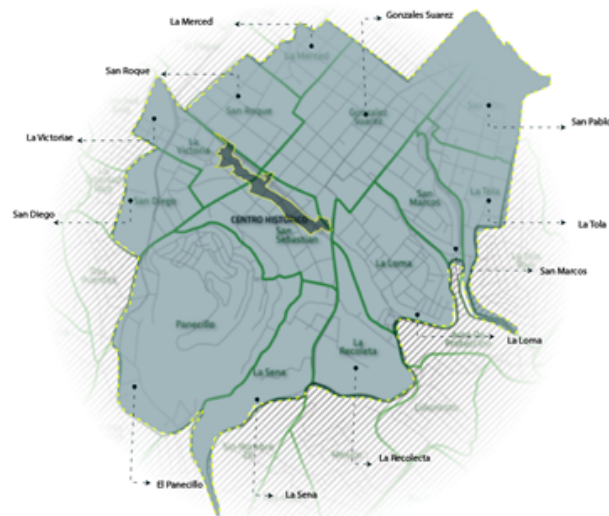
Figura 54

Nota: La figura muestra la ubicación de barrios y sectores alrededor de la avenida 24 de mayo. (Rubio, 2021).

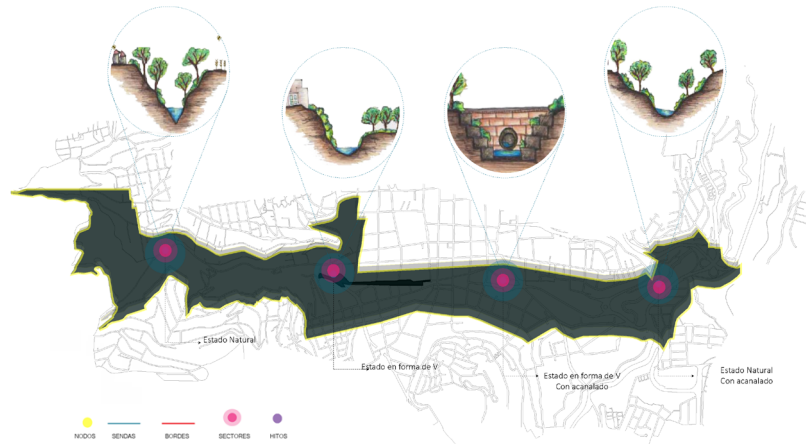
Figura 55
Mapificación de la morfología urbana de la quebrada Jerusalén según su estado

Nota: La figura muestra la morfología actual de la quebrada y su estado de formación. Adaptado de (Cuenca, 2019).

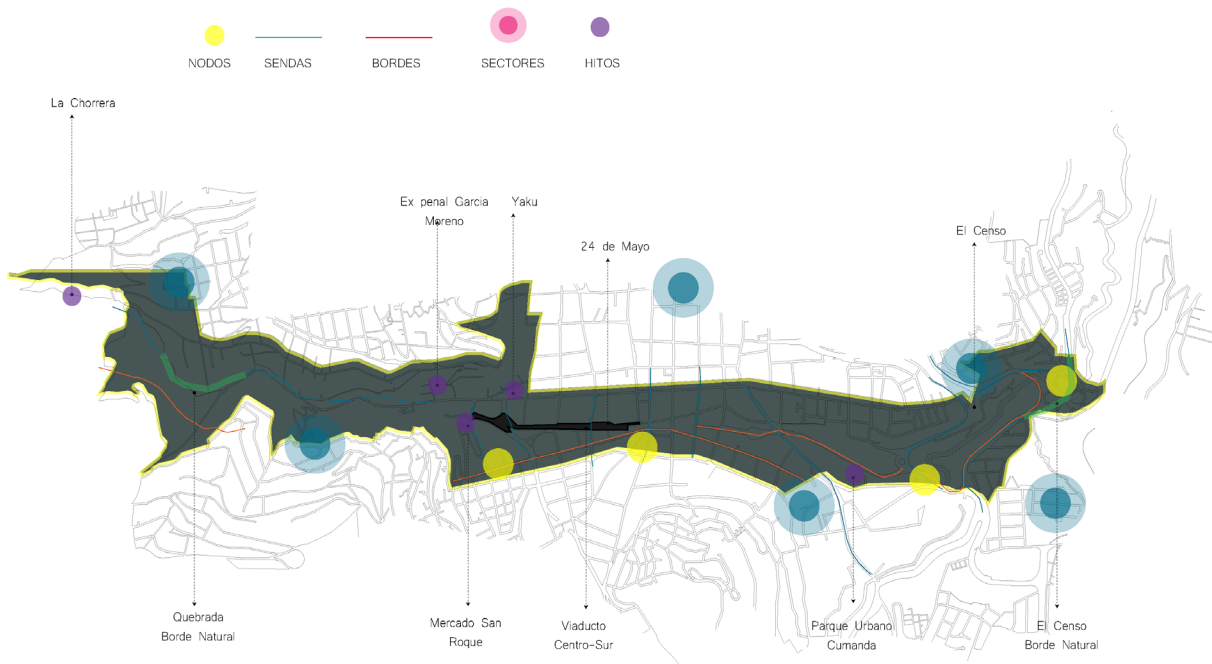
Figura 57

Nota: La figura muestra la imagen urbana presente de este espacio, así mismo la identificación de nodos, sendas, bordes, sectores e hitos. Adaptado de (Cuenca, 2019)

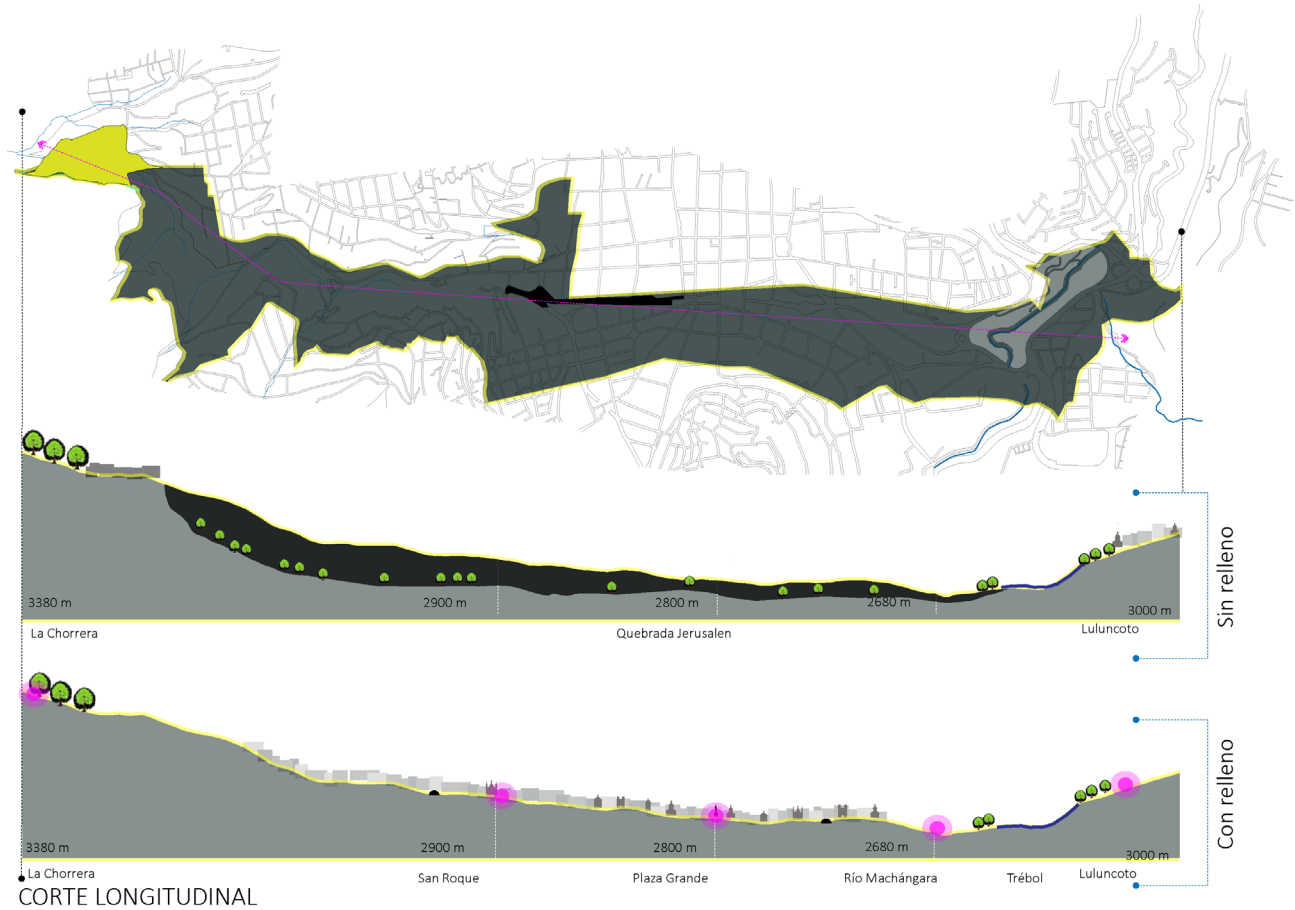
Figura 59
Mapificación de riesgo natural - Relleno

Nota: La figura muestra el impacto del relleno realizado sobre la quebrada y sus afectaciones mayor en zonas específicas.

Si bien es cierto la zona de estudio los últimos años no se ha presentado incomodidades por el relleno realizado, si se encuentra latente la amenaza de actividades que provoquen afectación tanto a edificaciones como a carreteras que estas sobre este relleno, ya que el deterioro o daño de los taludes de las construcciones provocado por el movimiento continuo del suelo rellenado genera cuarteamiento en las viviendas.

Así como también el mantenimiento del alcantarillado que pasa por este sitio produce la segregación y degradación del suelo compacto y que con el pasar del tiempo afectan de forma directa a los pobladores.
