IMPACTO DE LA MATERIALIDAD DE LAS CUBIERTAS DE EDIFICACIONES EN LA ISLA DE CALOR URBANA EN LA PARROQUIA URBANA DE LA MERCED, CANTÓN AMBATO

Trabajo de Integración Curricular, Propuesta Innovadora, Carrera de Arquitectura, Período Académico A22

IMPACTO DE LA MATERIALIDAD DE LAS CUBIERTAS DE EDIFICACIONES EN LA ISLA DE CALOR URBANA EN LA PARROQUIA LA MERCED, CANTÓN AMBATO

Trabajo de titulación previo a la obtención del título de Arquitecta

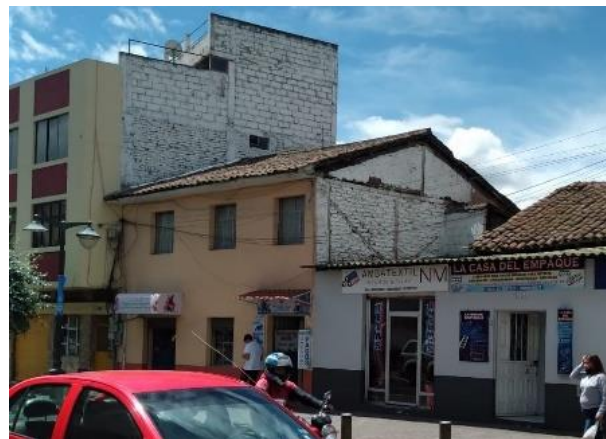
Cubiertas planas e inclinadas

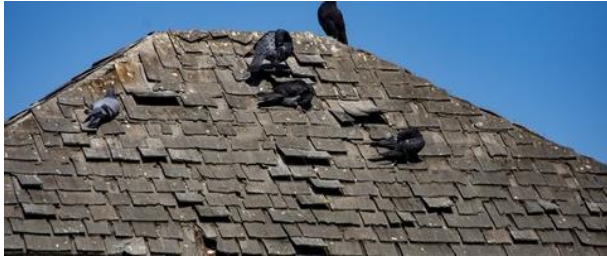
Deterioro de Cubierta

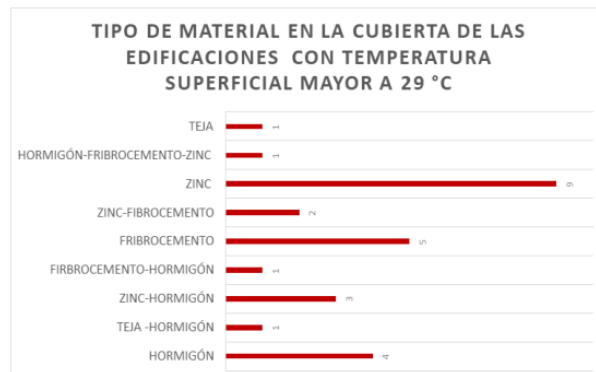
Tipo de materiales presentes en las cubiertas de las viviendas

El estudio concluye que el tipo de material empleado para las cubiertas contribuye al aumento de la temperatura superficial, incidiendo en la formación de la isla de calor.

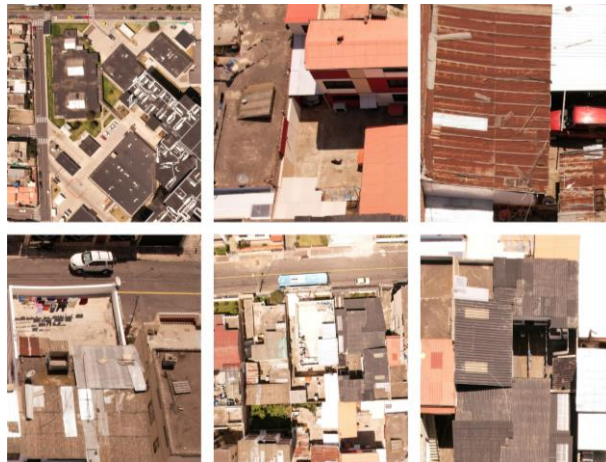
Figura 65.

Fotografías zona 1. Cubiertas

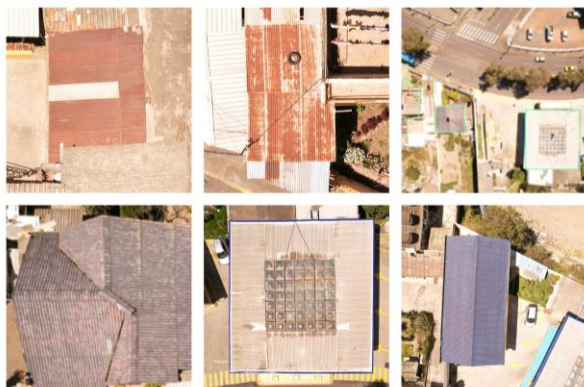
Figura 67.

Fotografías zona 2. Cubiertas

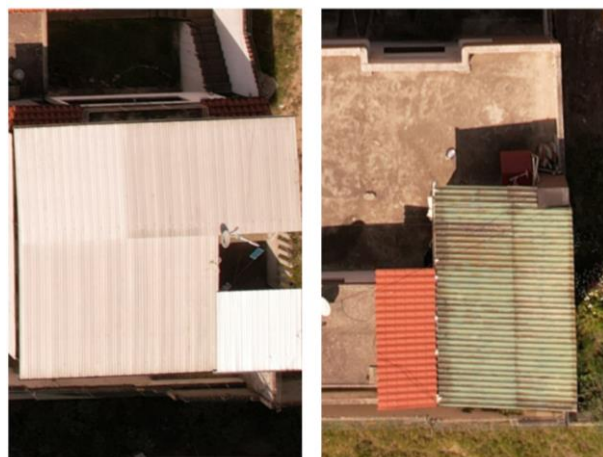
Figura 69

Fotografías zona 3. Cubiertas
