# IMPACTO DE LA MATERIALIDAD DE LAS CUBIERTAS DE EDIFICACIONES EN LA ISLA DE CALOR URBANA EN LA PARROQUIA URBANA DE SAN FRANCISCO, CANTÓN AMBATO.

Facultad de  
Arquitectura  
Artes y  
Diseño

Trabajo de Integración Curricular, Carrera de Arquitectura, Período Académico A22  
Nicole Anahí Lara Corea

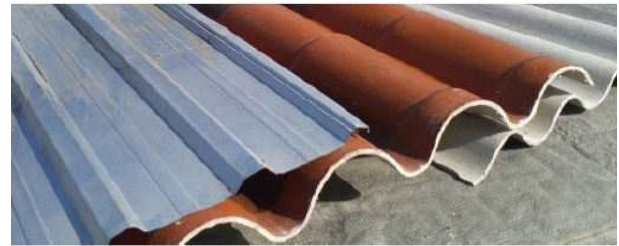
*Valores de reflectancia solar de piezas ensayadas*

Sample	$SR_t$
Steel panel	0.51
Zinc panel	0.42
Fiber cement	0.32
Red Ceramic Tile	0.29

**Nota:** La tabla muestra los valores de reflectancia solar (SR). Tomado de Evaluación de reflectancia solar de ensamblajes de techos de viviendas en Guayaquil, Ecuador, 2015.

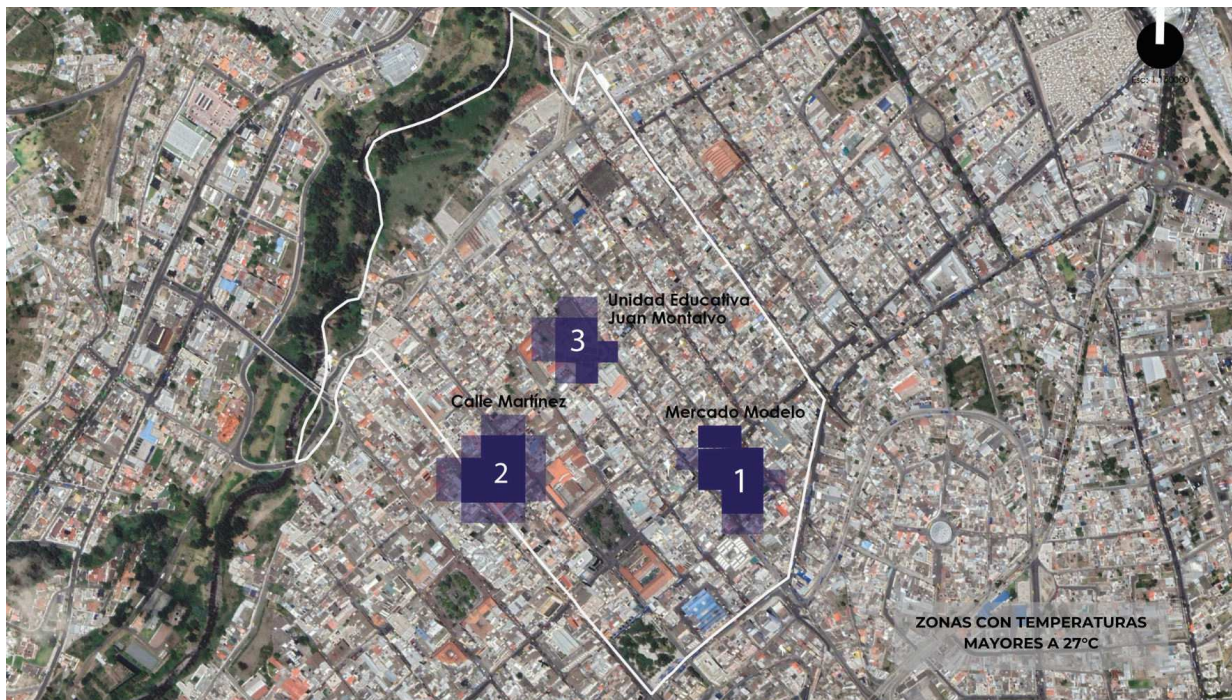
*Zonas con valores de temperatura superficial mayores a 27°C Parroquia Urbana San Francisco*

**Nota:** La figura muestra las 3 zonas seleccionadas para analizar las características de cubierta y las propiedades higrótérmicas de sus materiales. Elaboración propia.

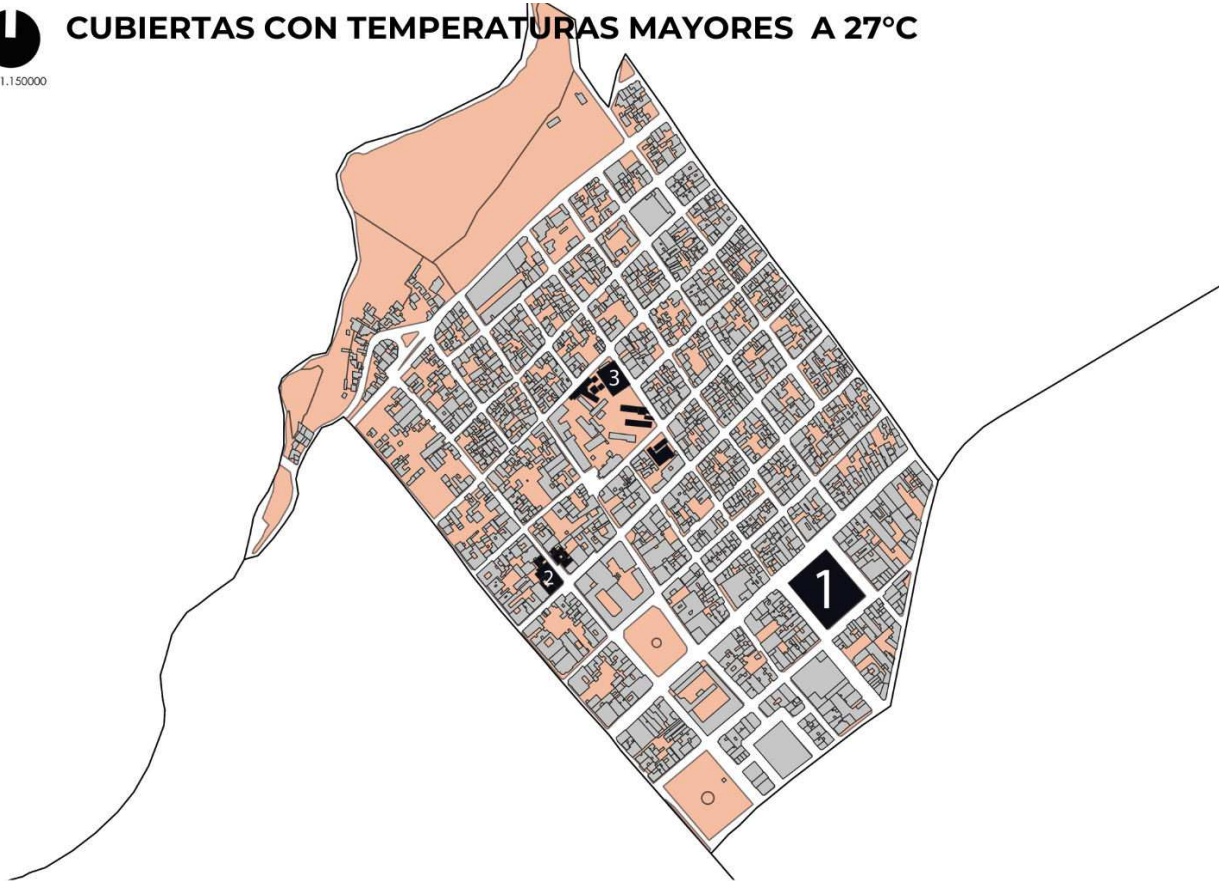
## CUBIERTAS CON TEMPERATURAS MAYORES A 27°C

**Nota:** La figura muestra las cubiertas seleccionadas para analizar las características de cubierta y las propiedades higrótérmicas de sus materiales. Elaboración propia.

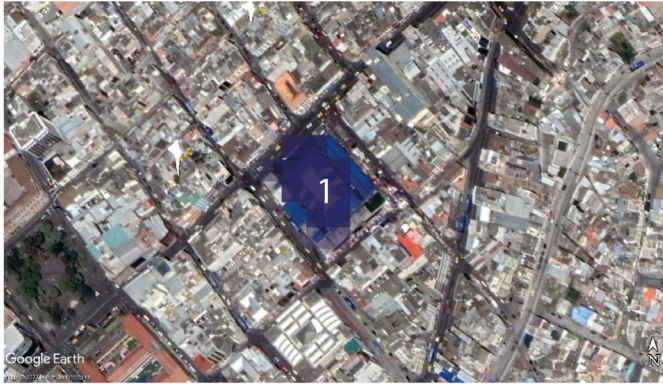
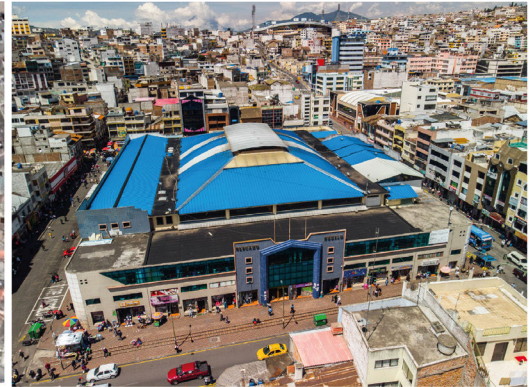
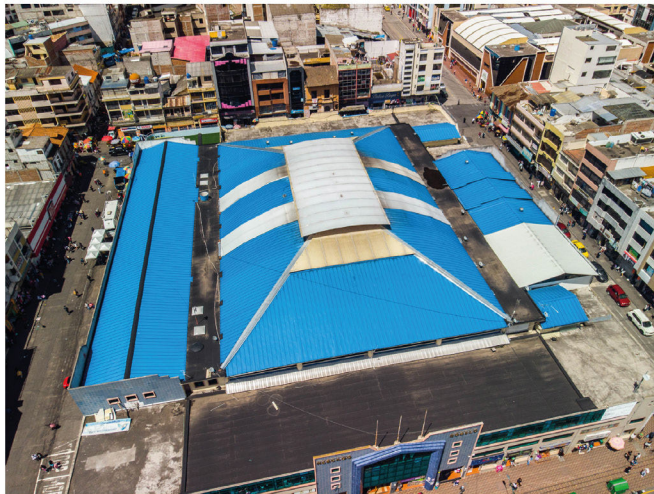
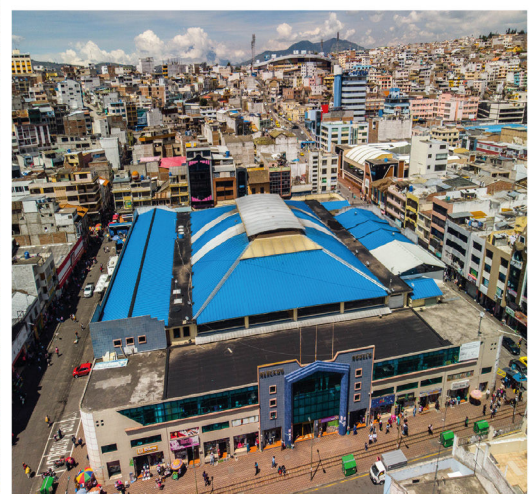
**ZONA 1**  
Esc: 1:150000 | TEMPERATURA SUPERFICIAL

**Nota:** La figura muestra las fotografías aéreas de la cubierta seleccionada para analizar en la zona 1. Elaboración propia.

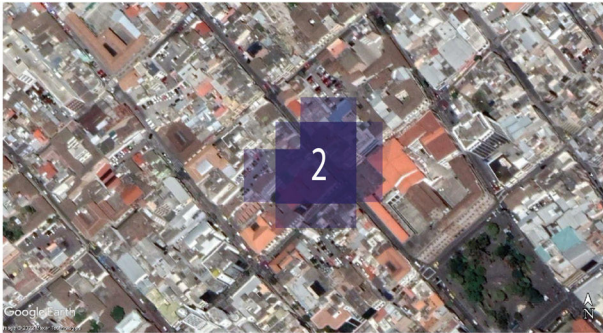
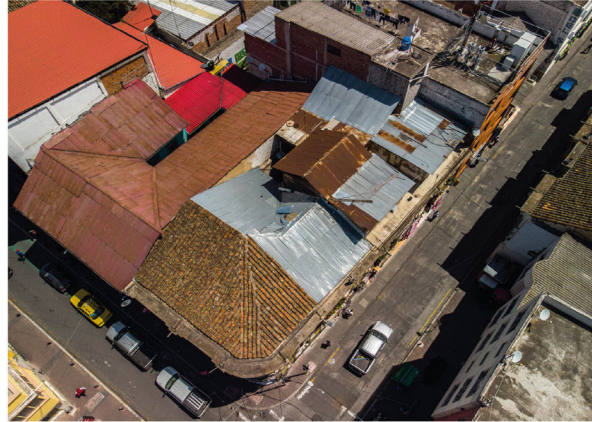
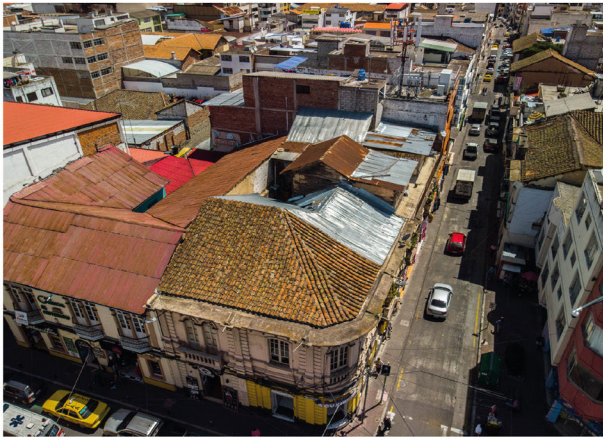
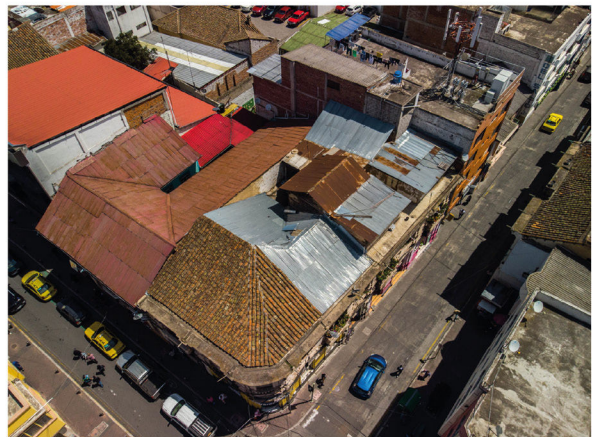
**ZONA 2**  
Esc: 1:150000 | TEMPERATURA SUPERFICIAL

**Nota:** La figura muestra las fotografías aéreas de la cubierta seleccionada para analizar en la zona 2. Elaboración propia.

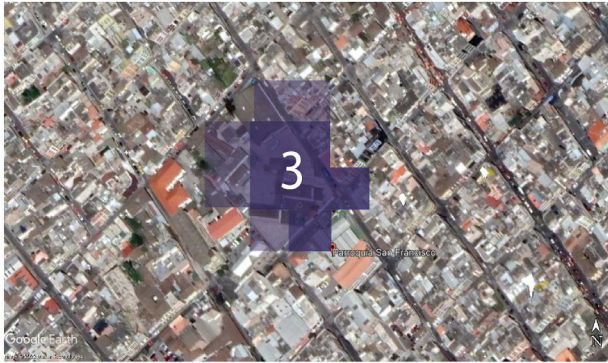
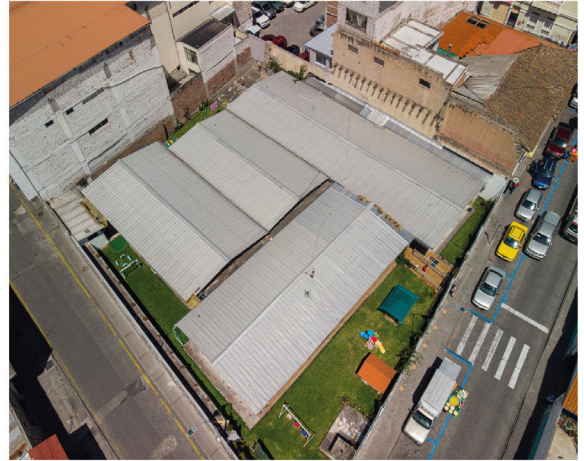
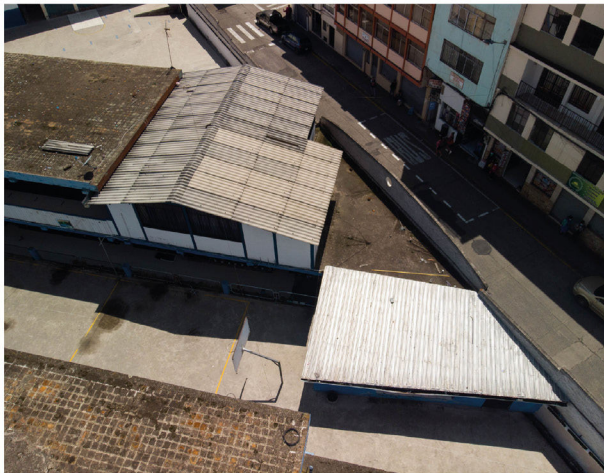
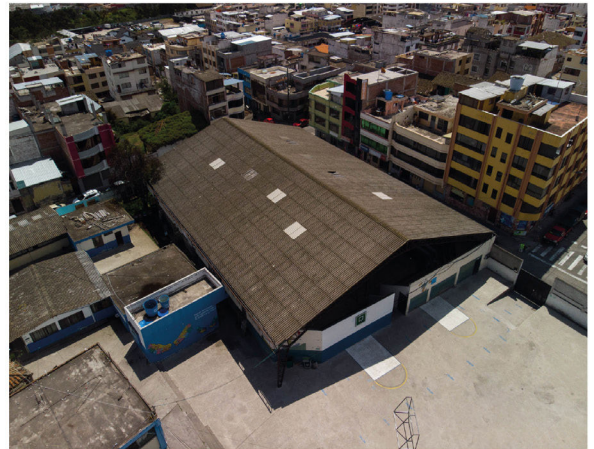
**ZONA 3**  
Esc: 1:150000 | TEMPERATURA SUPERFICIAL

**Nota:** La figura muestra las fotografías aéreas de la cubierta seleccionada para analizar en la zona 1. Elaboración propia.

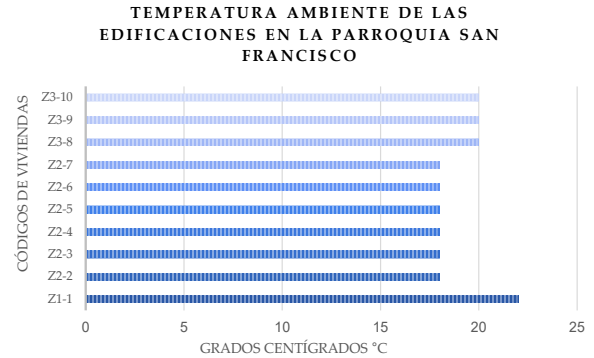
Temperatura ambiente de las edificaciones en la Parroquia San Francisco

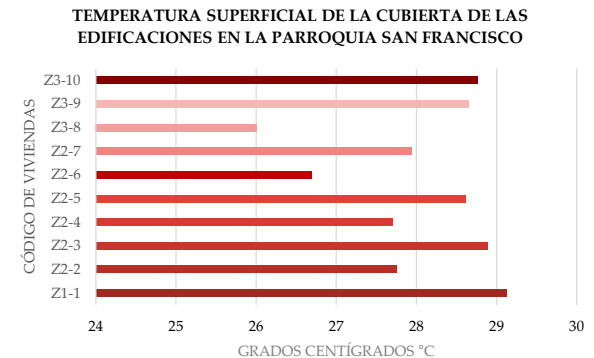
Temperatura superficial de la cubierta de las edificaciones en la Parroquia San Francisco

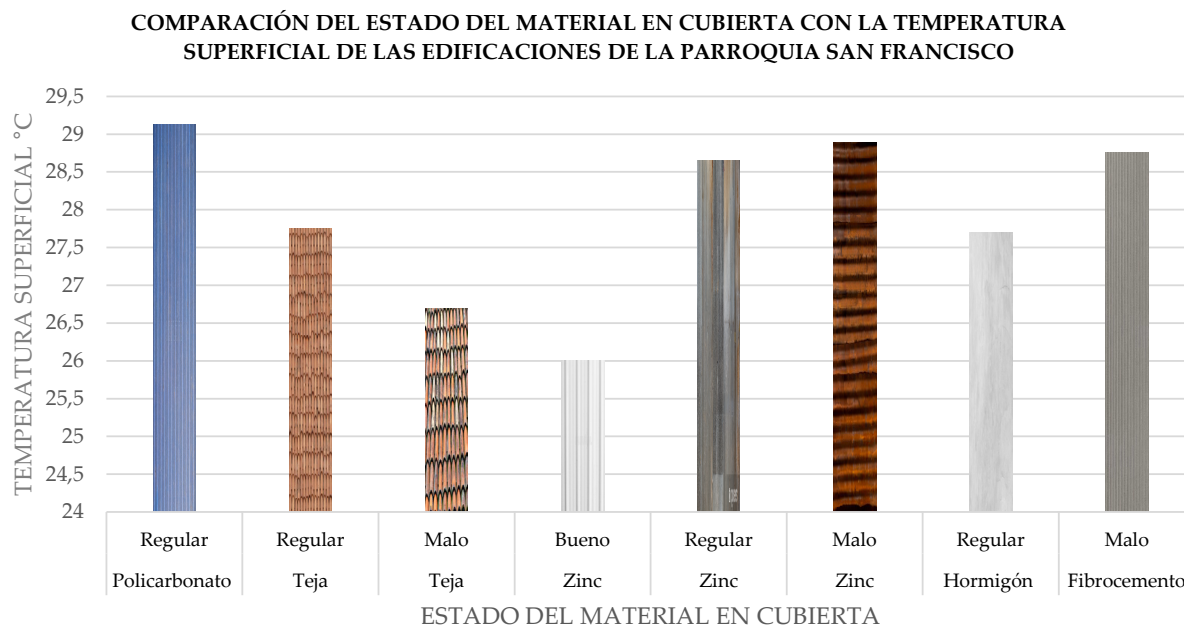
*Comparación el estado del material con la temperatura superficial de las cubiertas de las edificaciones que presenta una temperatura mayor a 27°C de la Parroquia Urbana San Francisco.*

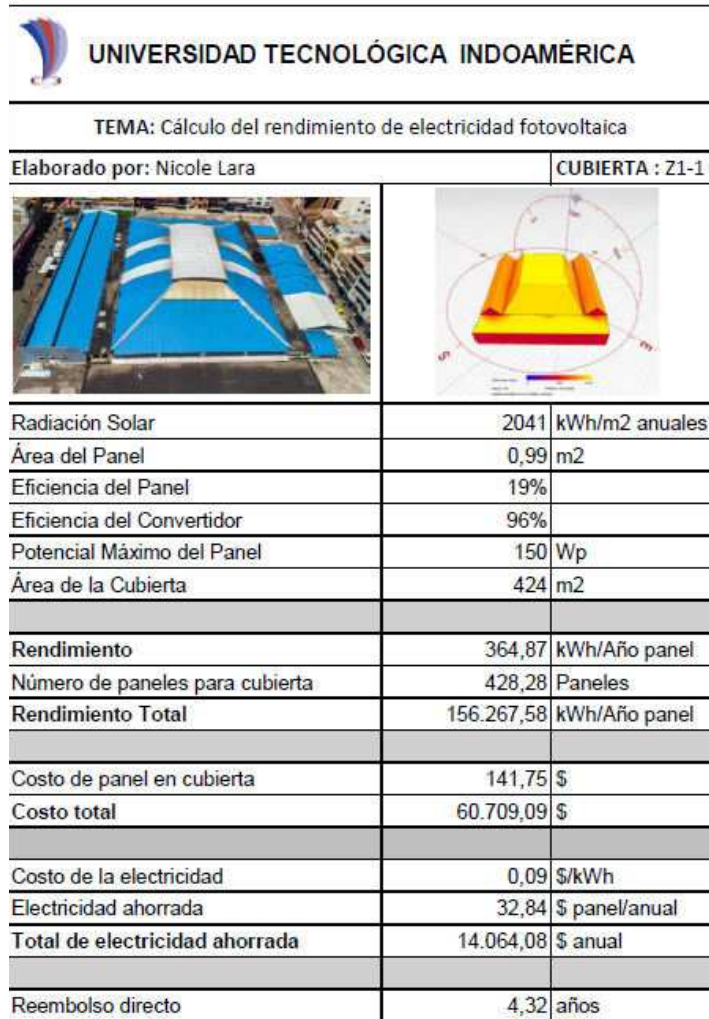
*Cálculo del potencial fotovoltaico calculado en las cubiertas con alta temperatura superficial en la parroquia San Francisco.*
