USO DE TECNOLOGÍA Y MATERIALES CONTEMPORÁNEOS PARA LA INTERVENCIÓN EN EL PATRIMONIO EDIFICADO, COMO PROPUESTA DE ESPACIOS CULTURALES EN EL CENTRO HISTÓRICO DE AMBATO - CASO DE ESTUDIO: CASONA UNIVERSITARIA UTI.

Trabajo de Integración Curricular, Carrera de Arquitectura, Propuesta innovadora, Período académico B21

UNIVERSIDAD TECNOLÓGICA INDOAMÉRICA
FACULTAD DE ARQUITECTURA ARTES Y DISEÑO
CARRERA DE ARQUITECTURA

Trabajo de titulación previo a la obtención del título de Arquitecto.

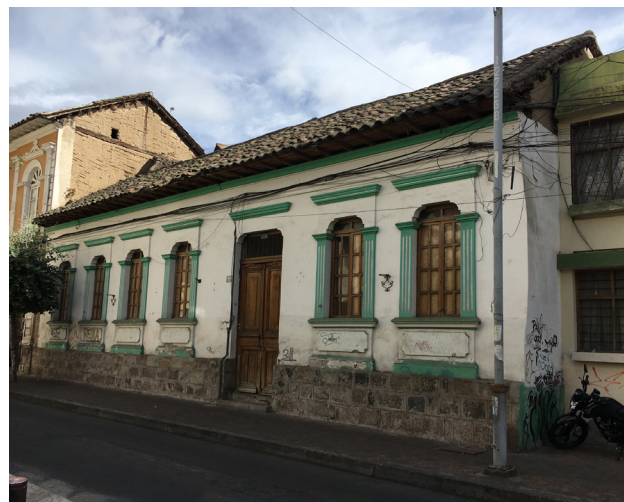
Figura 2.
Vista frontal de la Casona Universitaria-UTI.

Nota. En esta imagen se visualiza la Casona Universitaria-UTI.

Dentro del centro histórico de la ciudad de Ambato, se ubica la Casona Universitaria-UTI, una edificación que se encuentra en mal estado, que no contribuye a la imagen urbana, ni al paisaje urbano histórico, debido a problemas relacionados con el deterioro paulatino de los materiales de construcción y carencias de propuestas para su impulso.

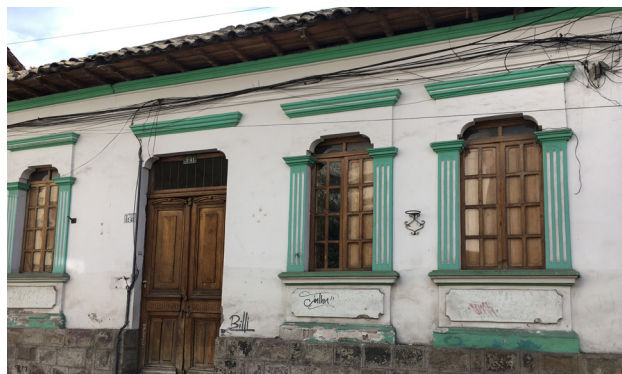
Figura 11.
Ventanales de la Casona Universitaria-UTI.

Nota. En esta imagen se visualizan los ventanales de la Casona Universitaria-UTI.

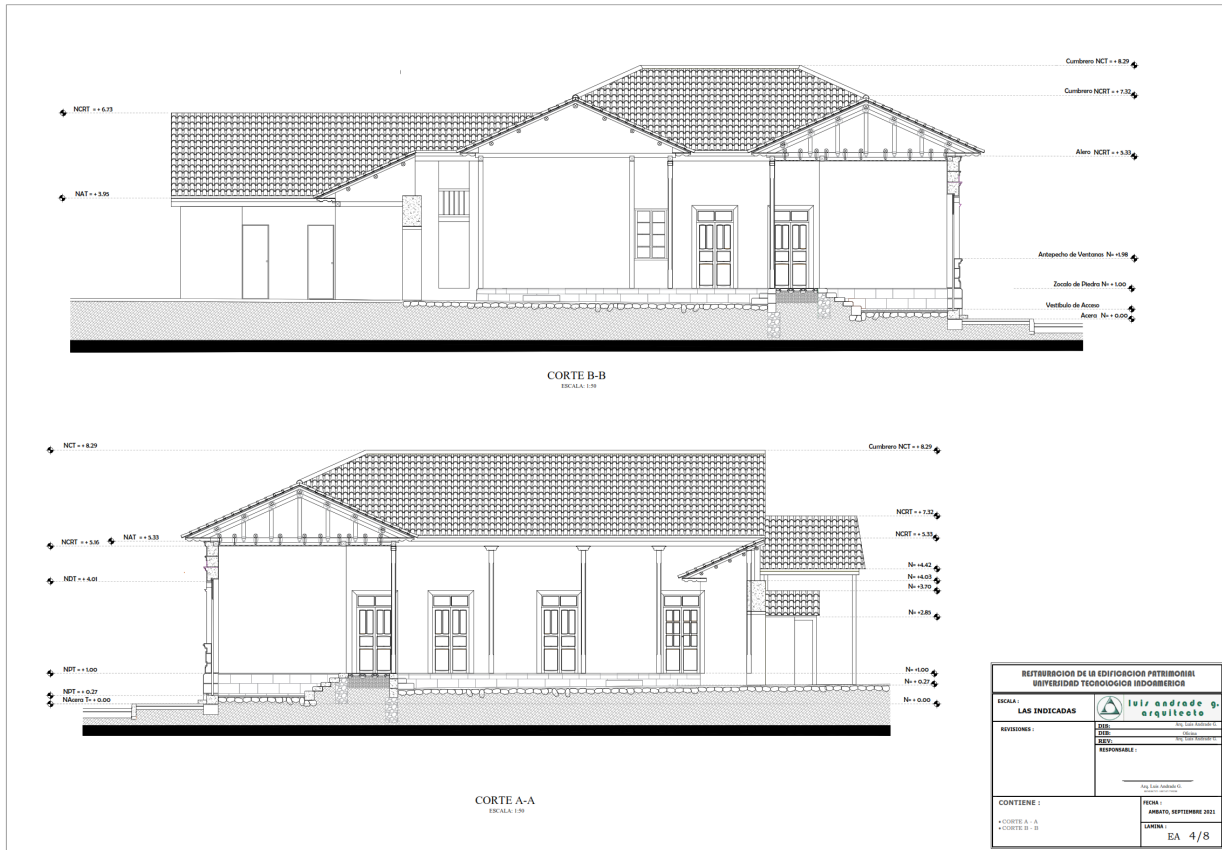
Figura 15.
Secciones A-A' y B-B' de la Casona Universitaria-UTI.

Nota. Adaptado de secciones A y B de la Casona Universitaria-UTI, por Arq. Luis Andrade, 2021, Universidad Tecnológica Indoamérica, CC BY 2.0

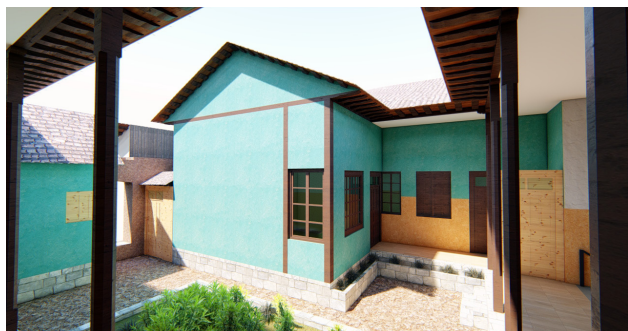
Figura 17.
Visualización del patio interno de la Casona Universitaria-UTI en 3D.

Nota. En esta imagen se visualiza parte del patio interno de la Casona Universitaria-UTI en 3D.

El levantamiento en 3D de la Casona Universitaria-UTI, fue realizado en el programa de SketchUp de manera autónoma, donde se consideraron como punto de partida, los planos elaborados por parte del Arq. Luis Andrade.

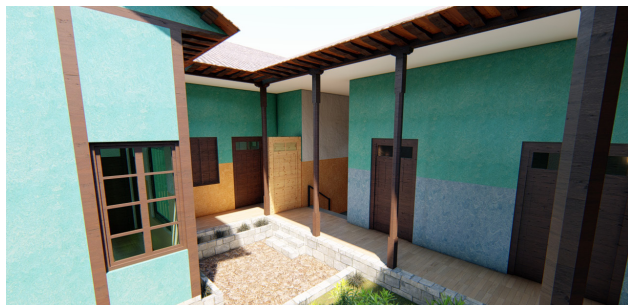
Figura 18.
Visualización de la entrada al patio de la Casona Universitaria-UTI en 3D.

Nota. En esta imagen se visualiza parte de la entrada al patio interno de la Casona Universitaria-UTI.

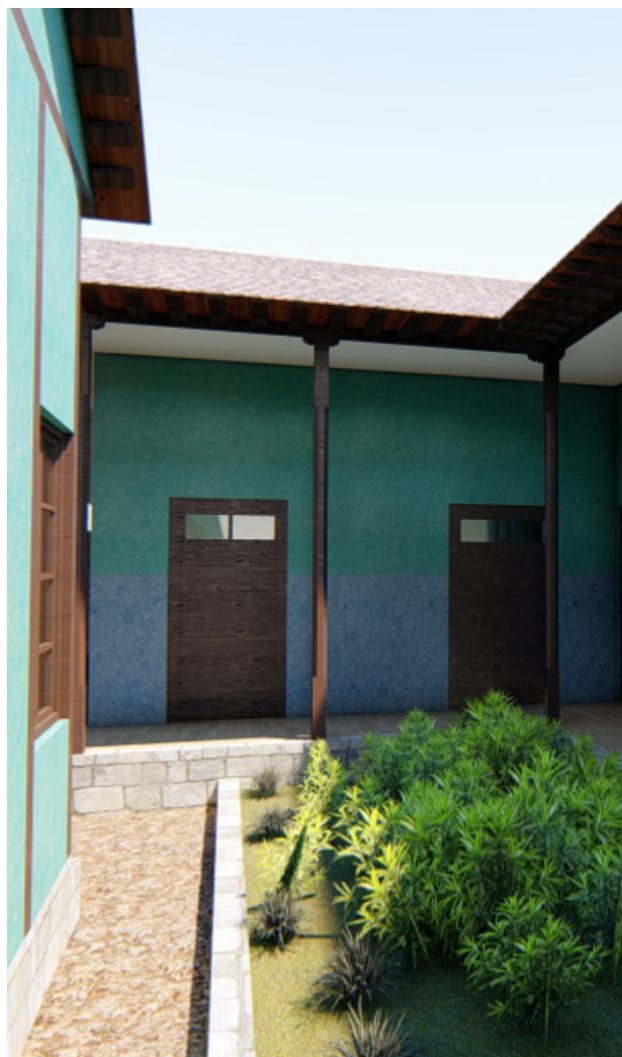
Figura 19.
Levantamiento interior de la Casona Universitaria-UTI en 3D.

Nota. En esta imagen se visualiza el levantamiento interior de la Casona Universitaria-UTI en 3D.

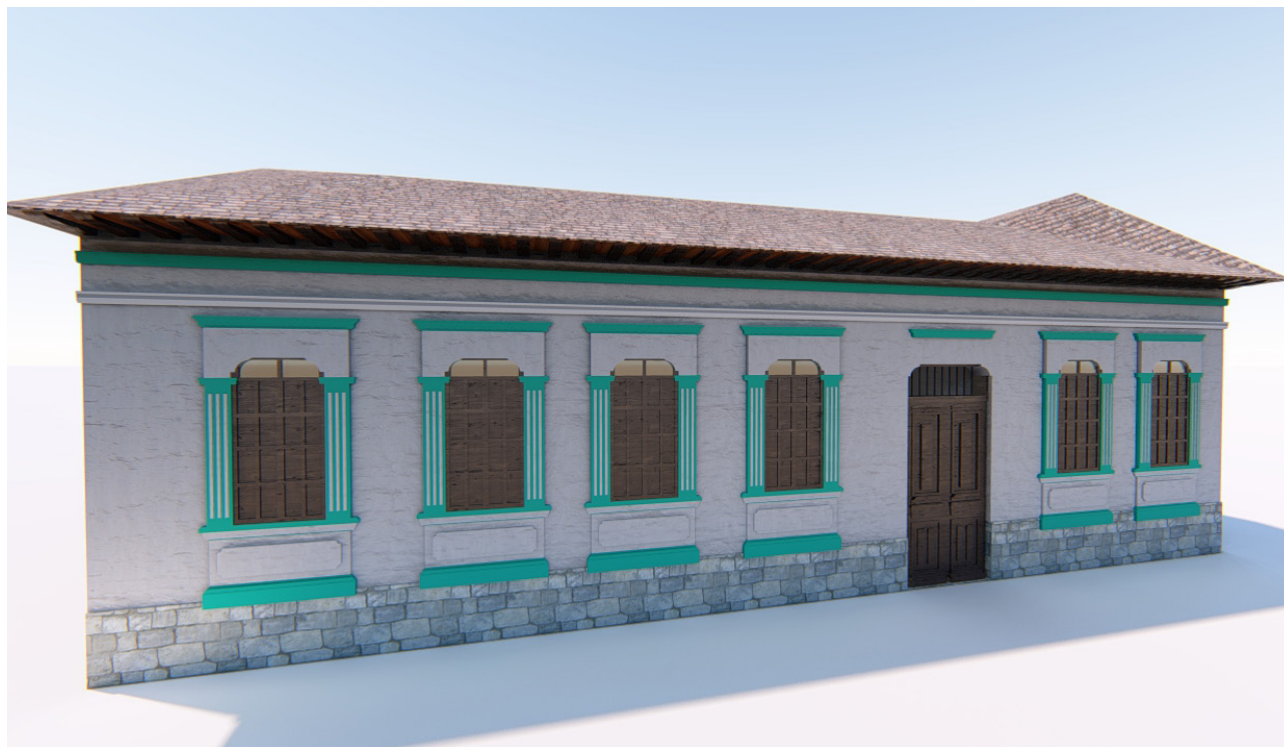
Figura 20.
Levantamiento exterior de la Casona Universitaria-UTI en 3D.

Nota. En esta imagen se visualiza el levantamiento exterior de la Casona Universitaria-UTI en 3D.

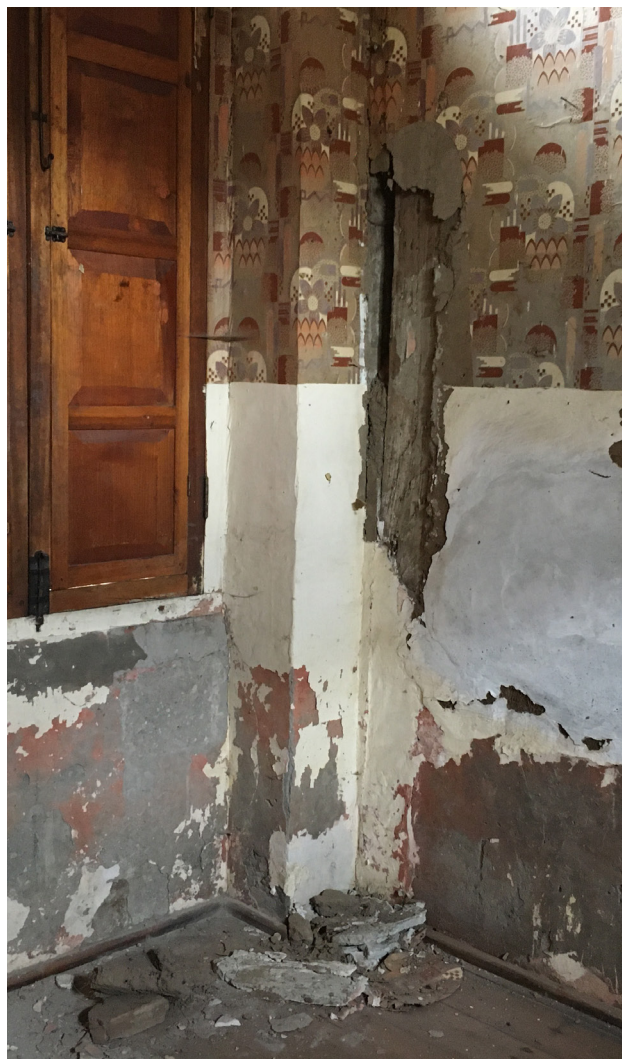
Patologías en una mampostería de la Casona Universitaria-UTI.

Nota. En esta imagen se visualizan las patologías en una mampostería de la Casona Universitaria-UTI.

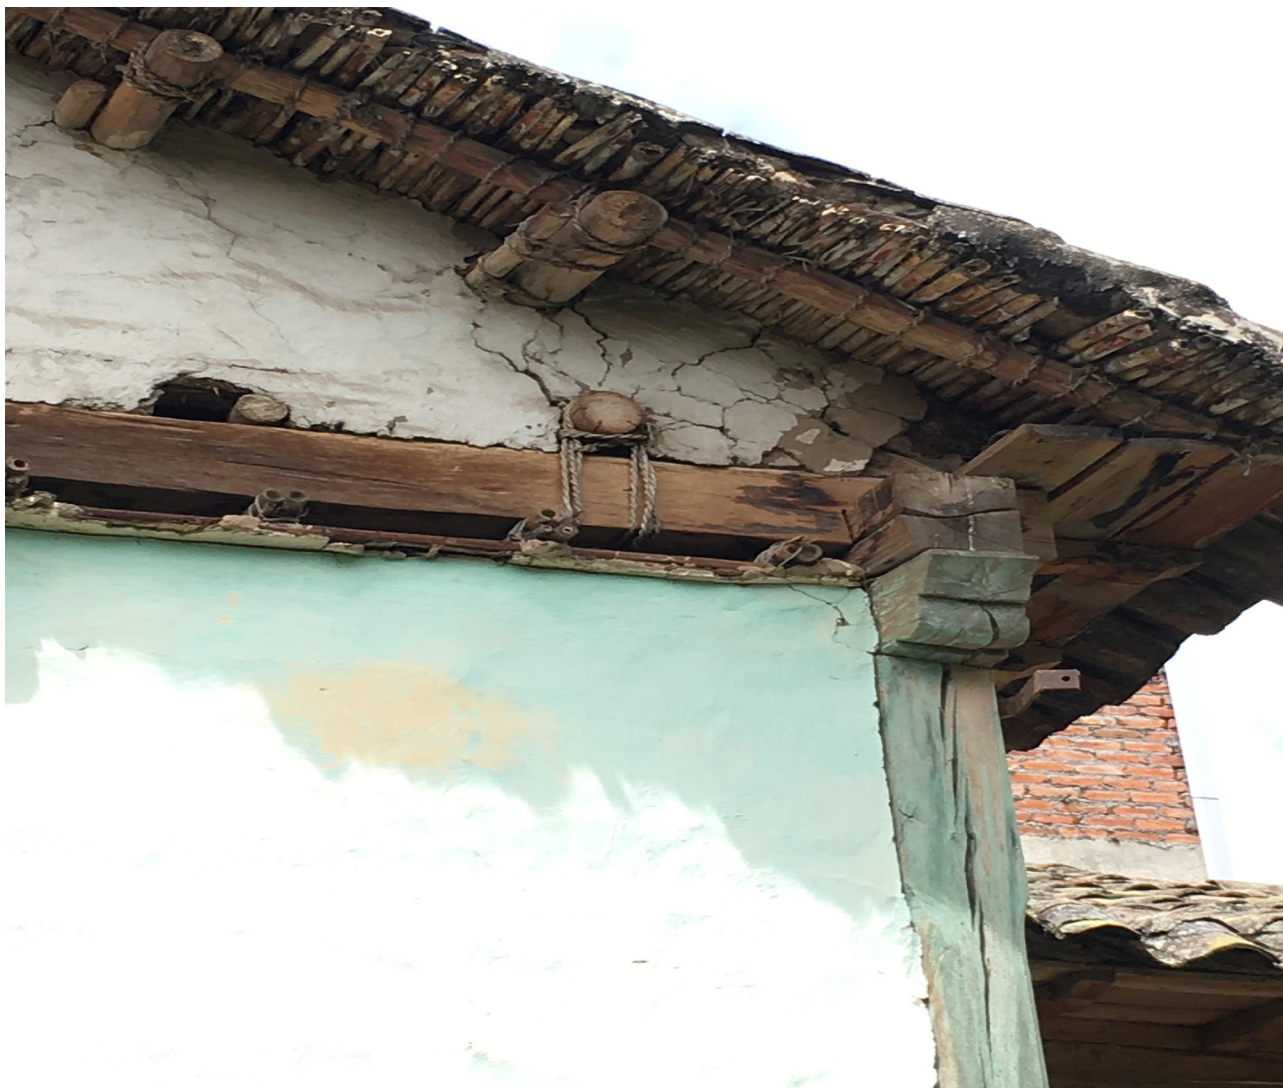
Figura 23.
Patologías presentes en la cubierta de la Casona Universitaria-UTI.

Nota. En esta imagen se visualizan las patologías de la cubierta de la Casona Universitaria-UTI.

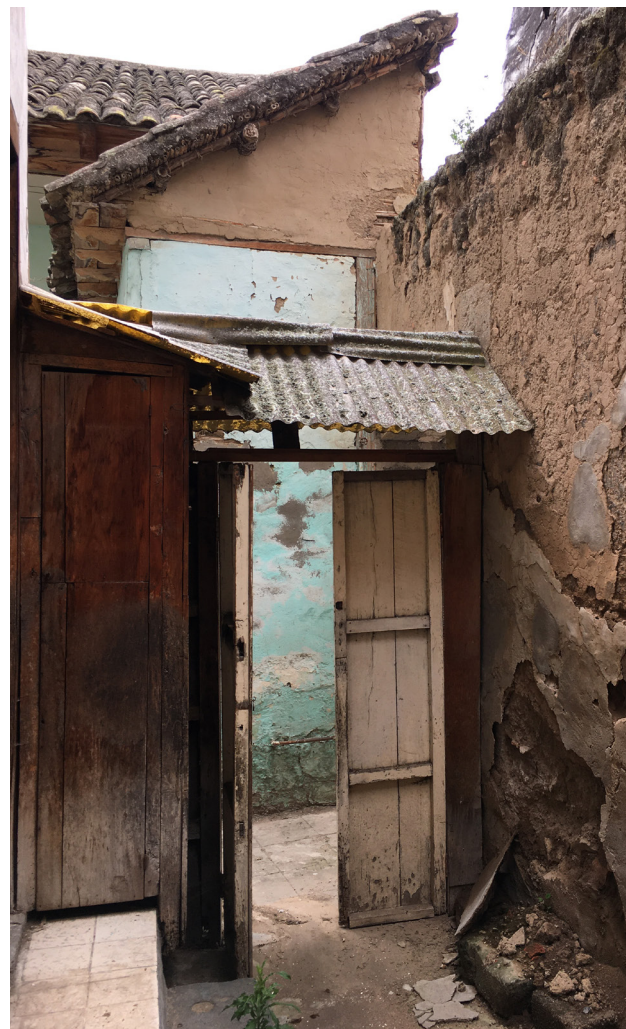
Figura 24.
Patologías en muros y carpinterías vistas desde la cocina de la Casona Universitaria-UTI.

Nota. En esta imagen se visualizan las patologías desde la cocina de la Casona Universitaria-UTI.

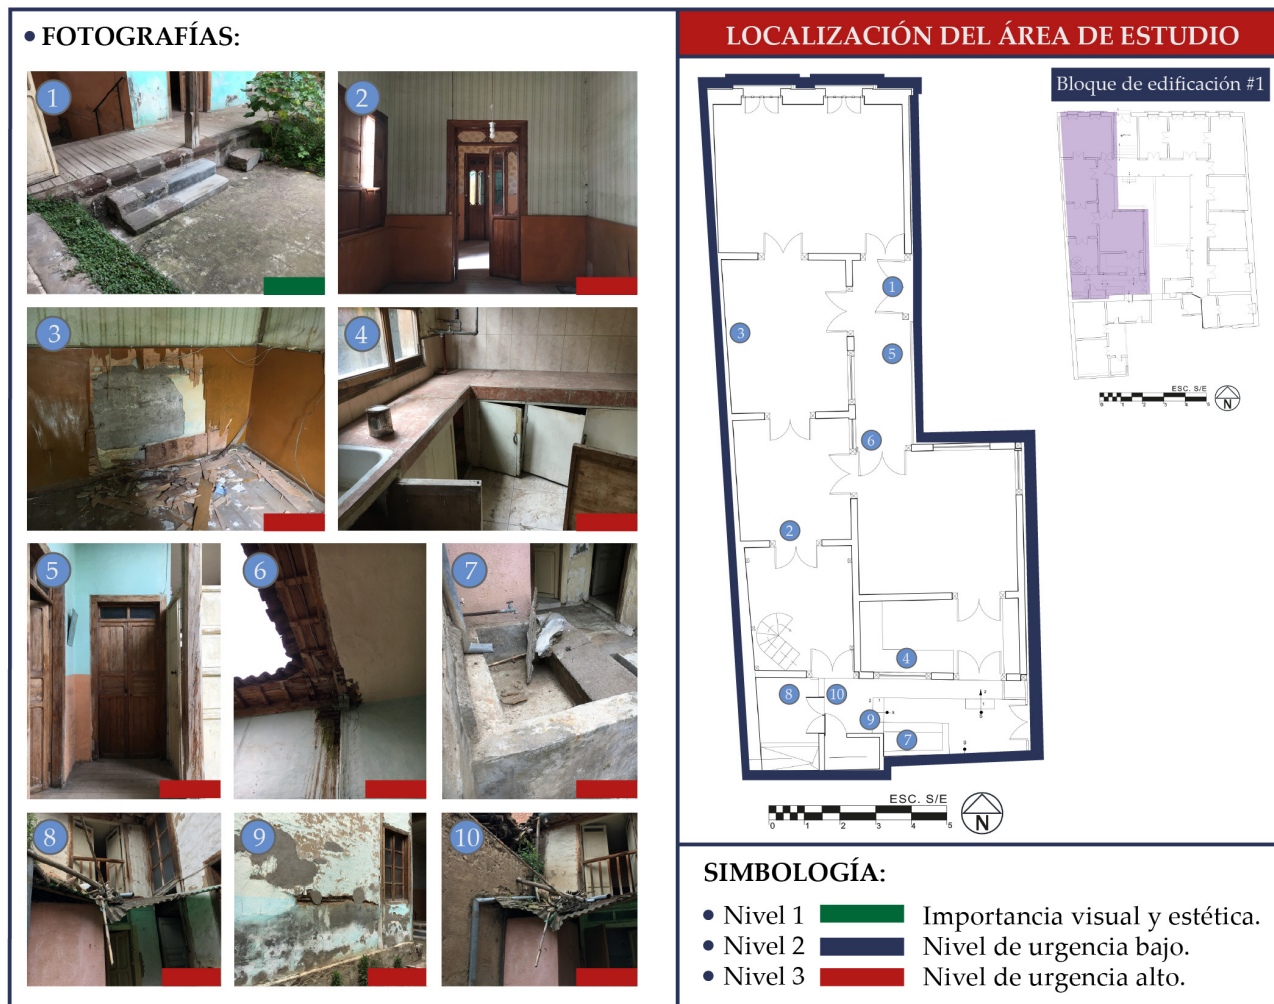
Figura 26.
Patologías referentes al bloque 1 de edificación de la Casona Universitaria-UTI.

Nota. En esta imagen se visualizan las patologías referentes al bloque #1 de edificación de la Casona Universitaria-UTI.

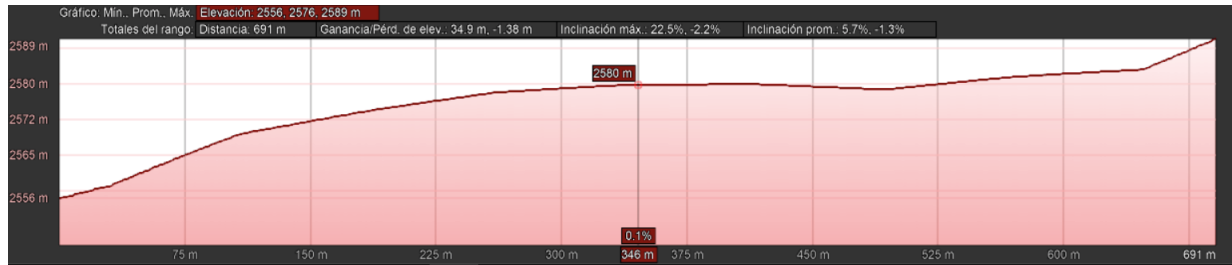
Dentro de la zona de estudio, la Casona Universitaria-UTI, se localiza en un área relativamente plana, por este motivo la topografía, no influye en el terreno inmediato, siendo una ventaja para el desarrollo de la propuesta arquitectónica y para la movilización de las personas, hasta este espacio.

Perfil Topográfico Dirección Sur-Norte. Obtenido de Google Earth

Nota. En esta ilustración se visualizan las conclusiones y procesos de la topografía del polígono de trabajo.

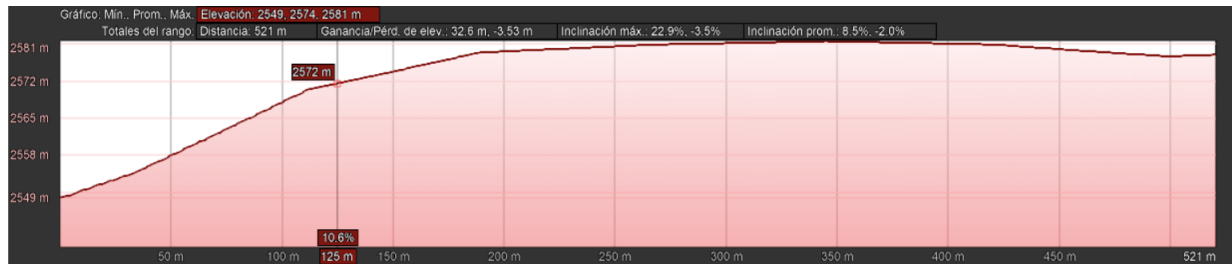
Perfil Topográfico Dirección Oeste-Este. Obtenido de Google Earth

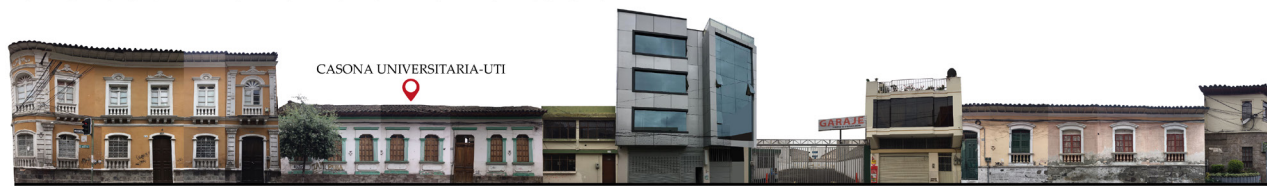
PERFIL URBANO DE LA CALLE QUITO.

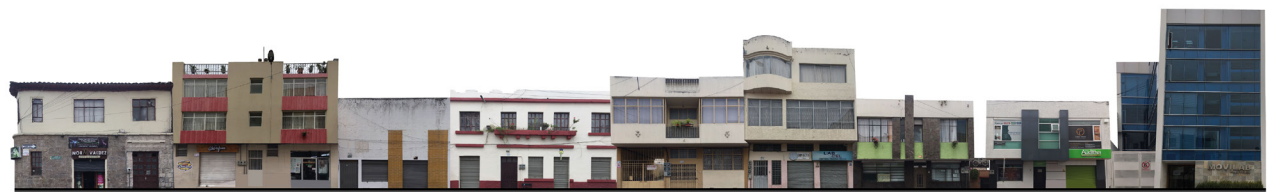
PERFIL URBANO DE LA CALLE ROCAFUERTE.

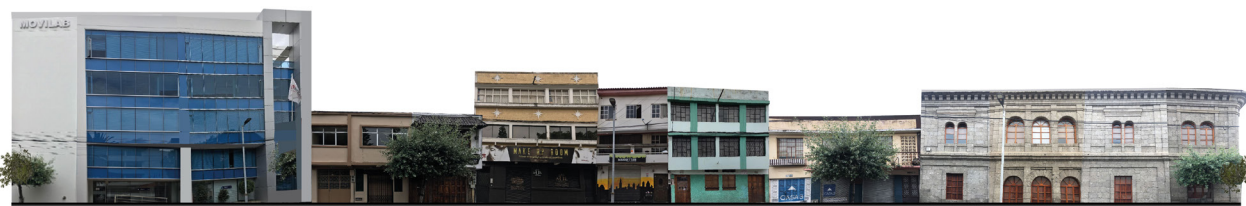
PERFIL URBANO DE LA CALLE GUAYAQUIL.

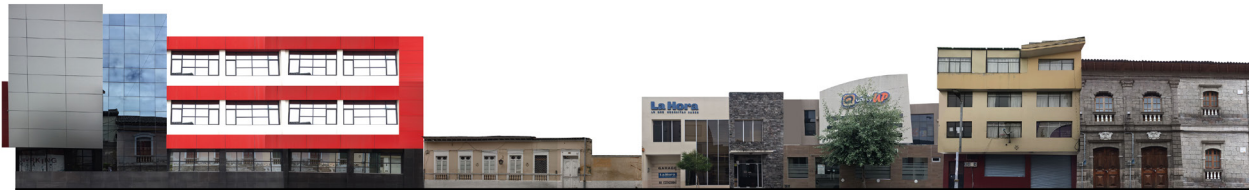
PERFIL URBANO DE LA CALLE QUITO.

Nota. En esta ilustración se visualiza el perfil urbano del entorno de la manzana de intervención.

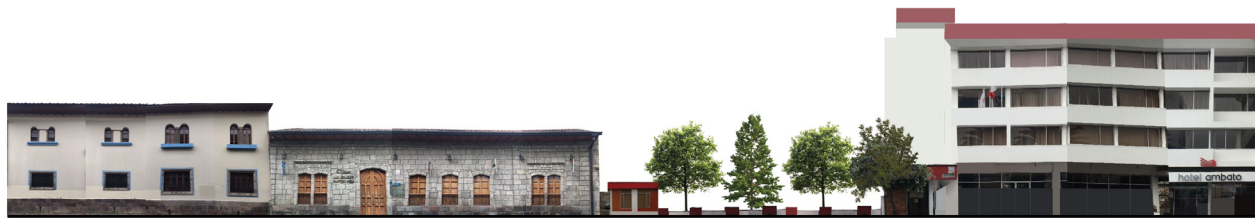
PERFIL URBANO DE LA CALLE GUAYAQUIL.

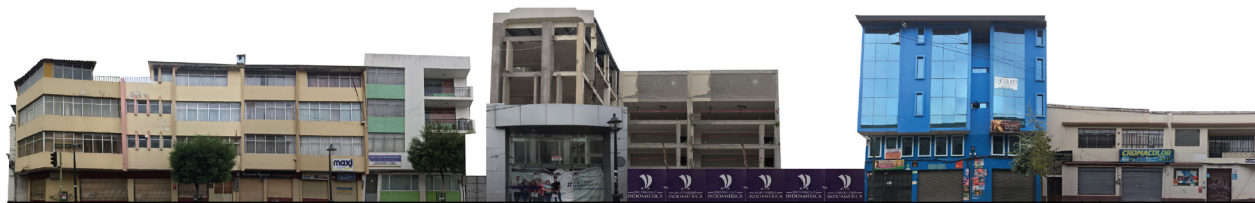
PERFIL URBANO DE LA CALLE BOLÍVAR.

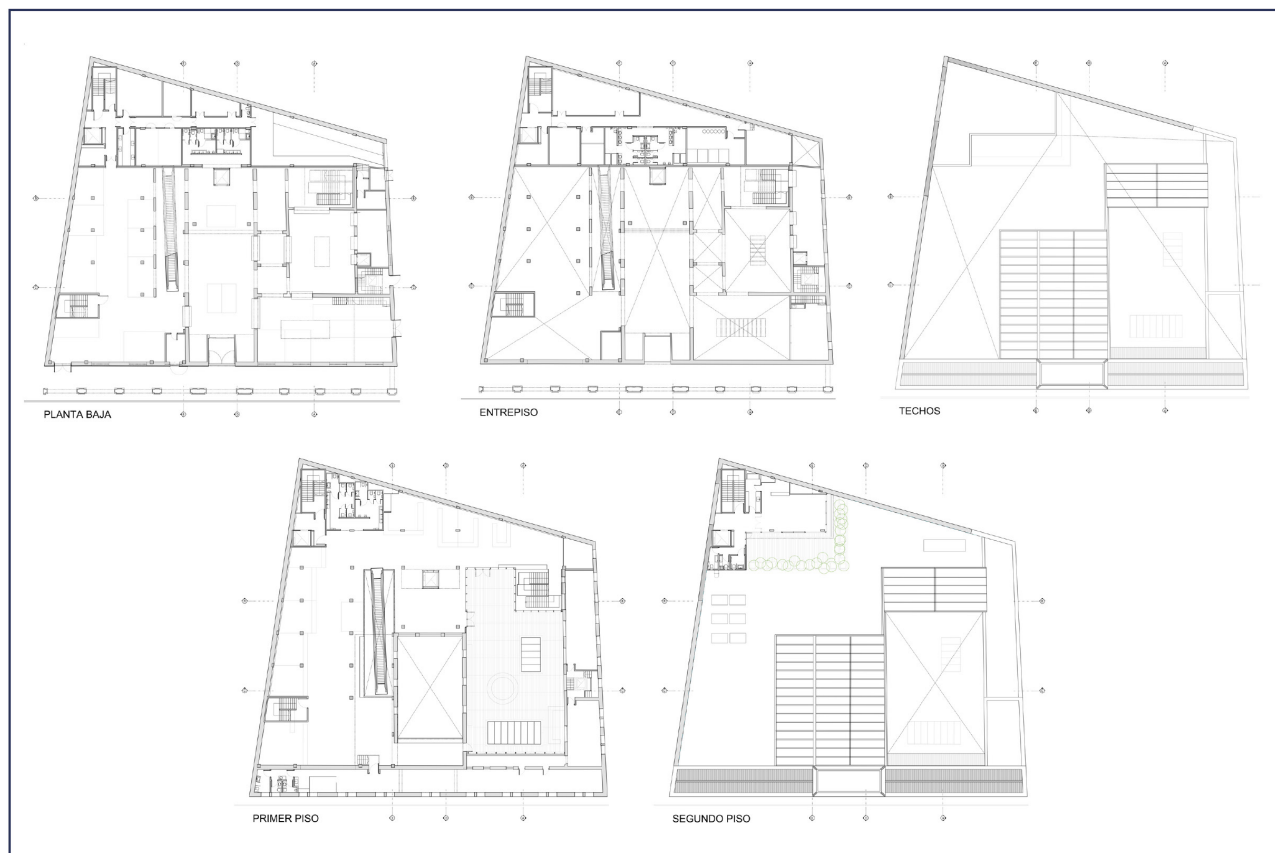
Figura 54.
Plantas del Mercado de los Carruajes.

Como parte de la información, de esta construcción, se encuentran una serie de planos técnicos, a nivel de plantas, fachadas y cortes, que permiten comprender el estado actual de la edificación; función, que cumple, debido a que gran parte de los espacios, poseen un concepto abierto, que permite, que se establezcan áreas efímeras, en lugar de zonas permanentes.

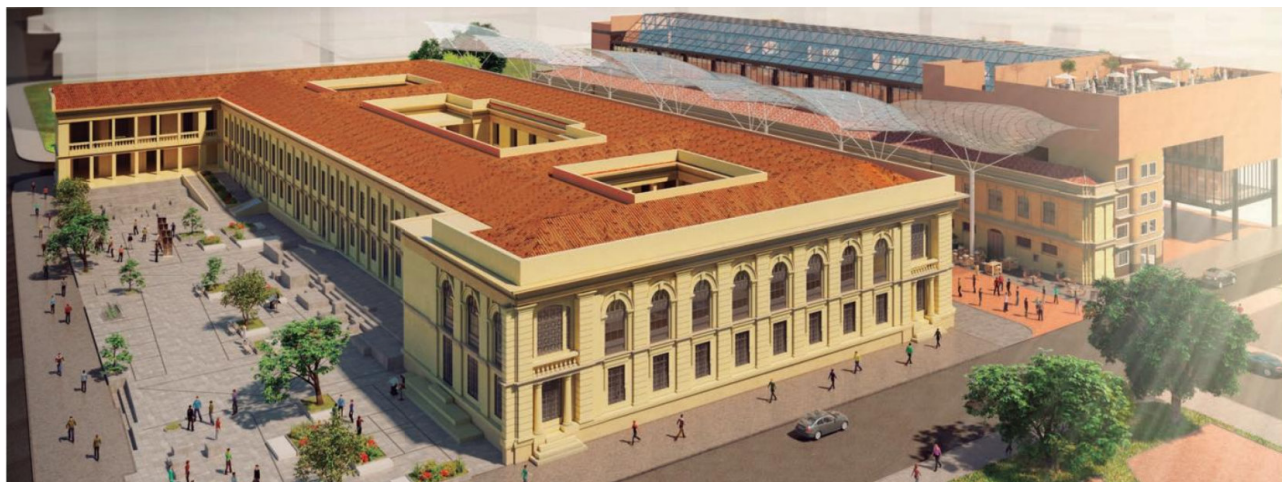
Figura 61.
Bronx Distrito Recreativo.

Este proyecto, cuenta con una **volumetría** y disposición regular, donde se concibe una espacialidad recta, además se pueden comprender de forma visual, los principios de tectónica (lo más pesado se encuentra en la base), tripartición vertical y horizontal, que permiten modular a la edificación, en espacios concretos, definiendo los principios ordenadores (simetría, ritmo, jerarquía, pauta, eje y transformación).

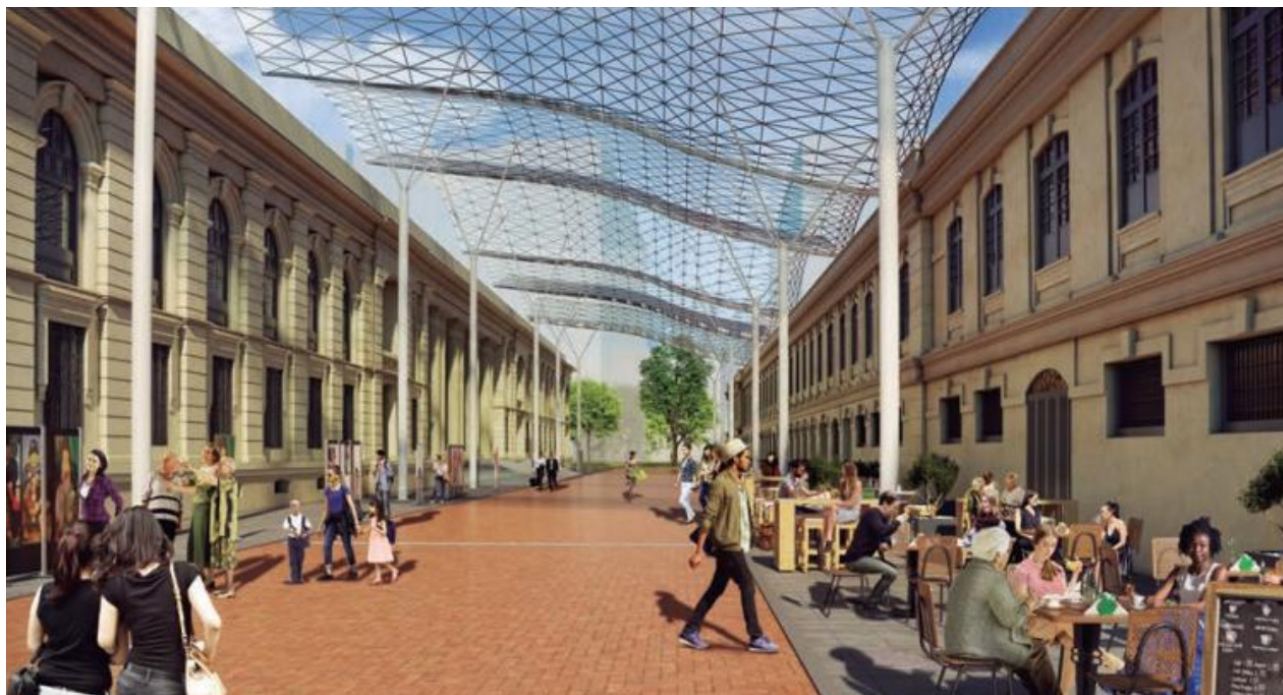
Figura 64.
Plaza interior del proyecto Bronx Distrito Recreativo.

Las **intervenciones**, que se realizarán dentro del proyecto son significativas, debido a que se orientan hacia la reutilización del espacio, por medio de elementos consolidadores como es el caso de la cubierta metálica, que impone un área social, donde se pueden realizar diferentes tipos de actividades, entre ellas se encuentran: gastronomía, exposiciones culturales o celebraciones, que conmemoren algún evento especial; además de la implementación de vegetación planificada, que promueve la utilización de los espacios.

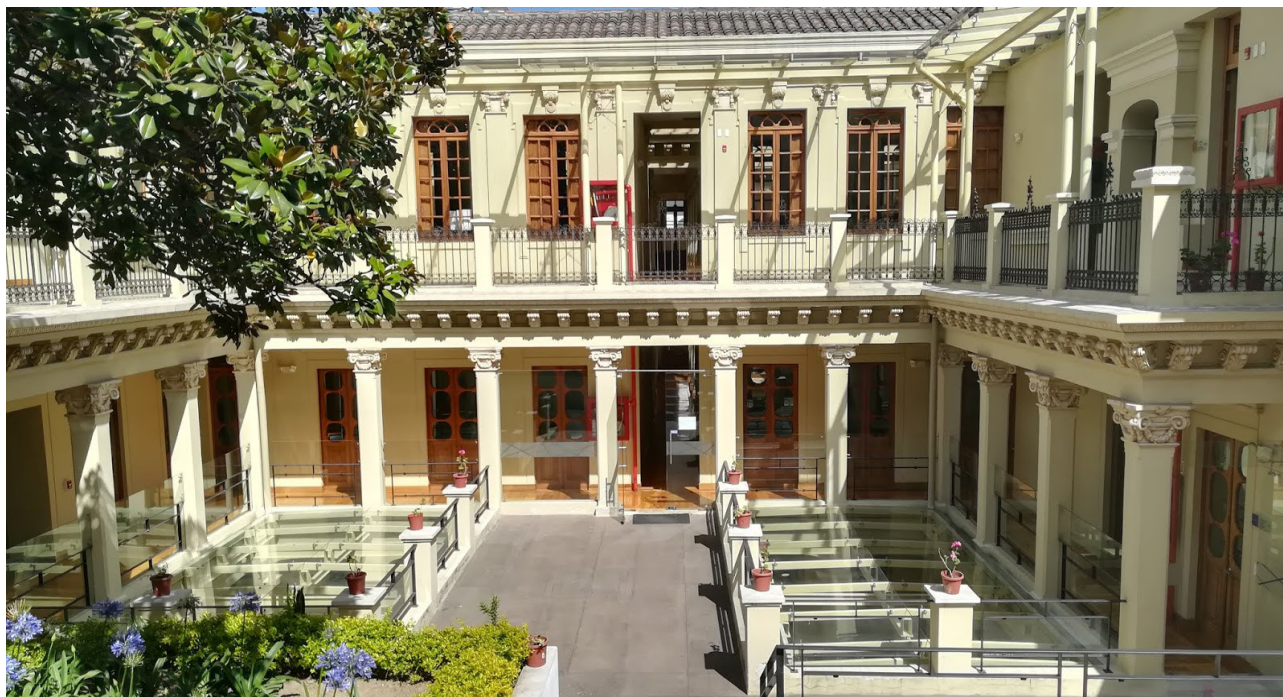
Figura 69.

Intervenciones del IMP-Casa Guillespi.

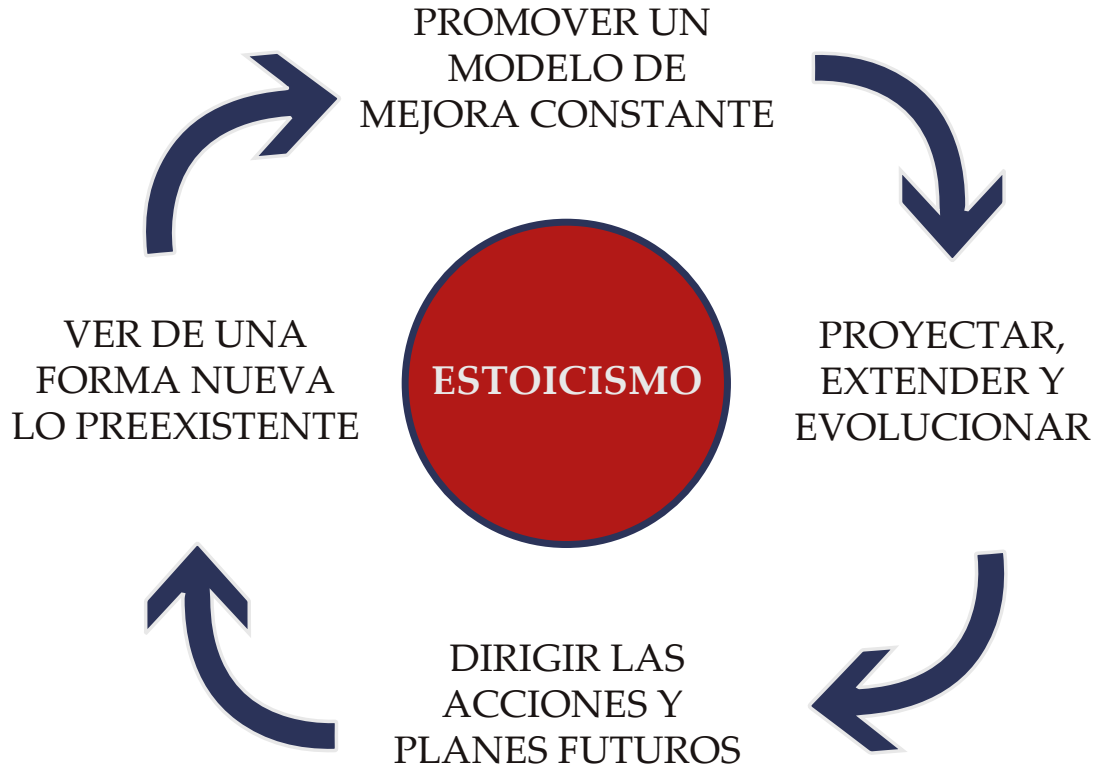
Figura 71.

Análisis de la implementación del concepto.

Nota. En esta ilustración se visualiza el análisis de la implementación del concepto.

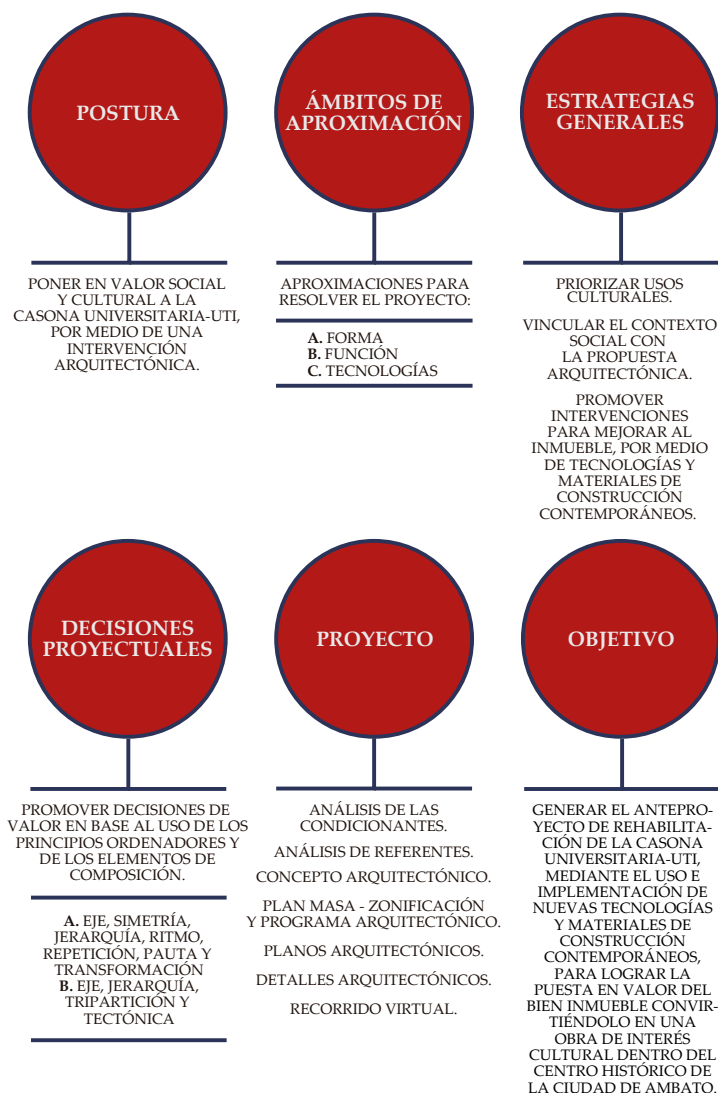
Figura 73.
Síntesis del plan masa.

Nota. En esta ilustración se visualiza en síntesis el plan masa.

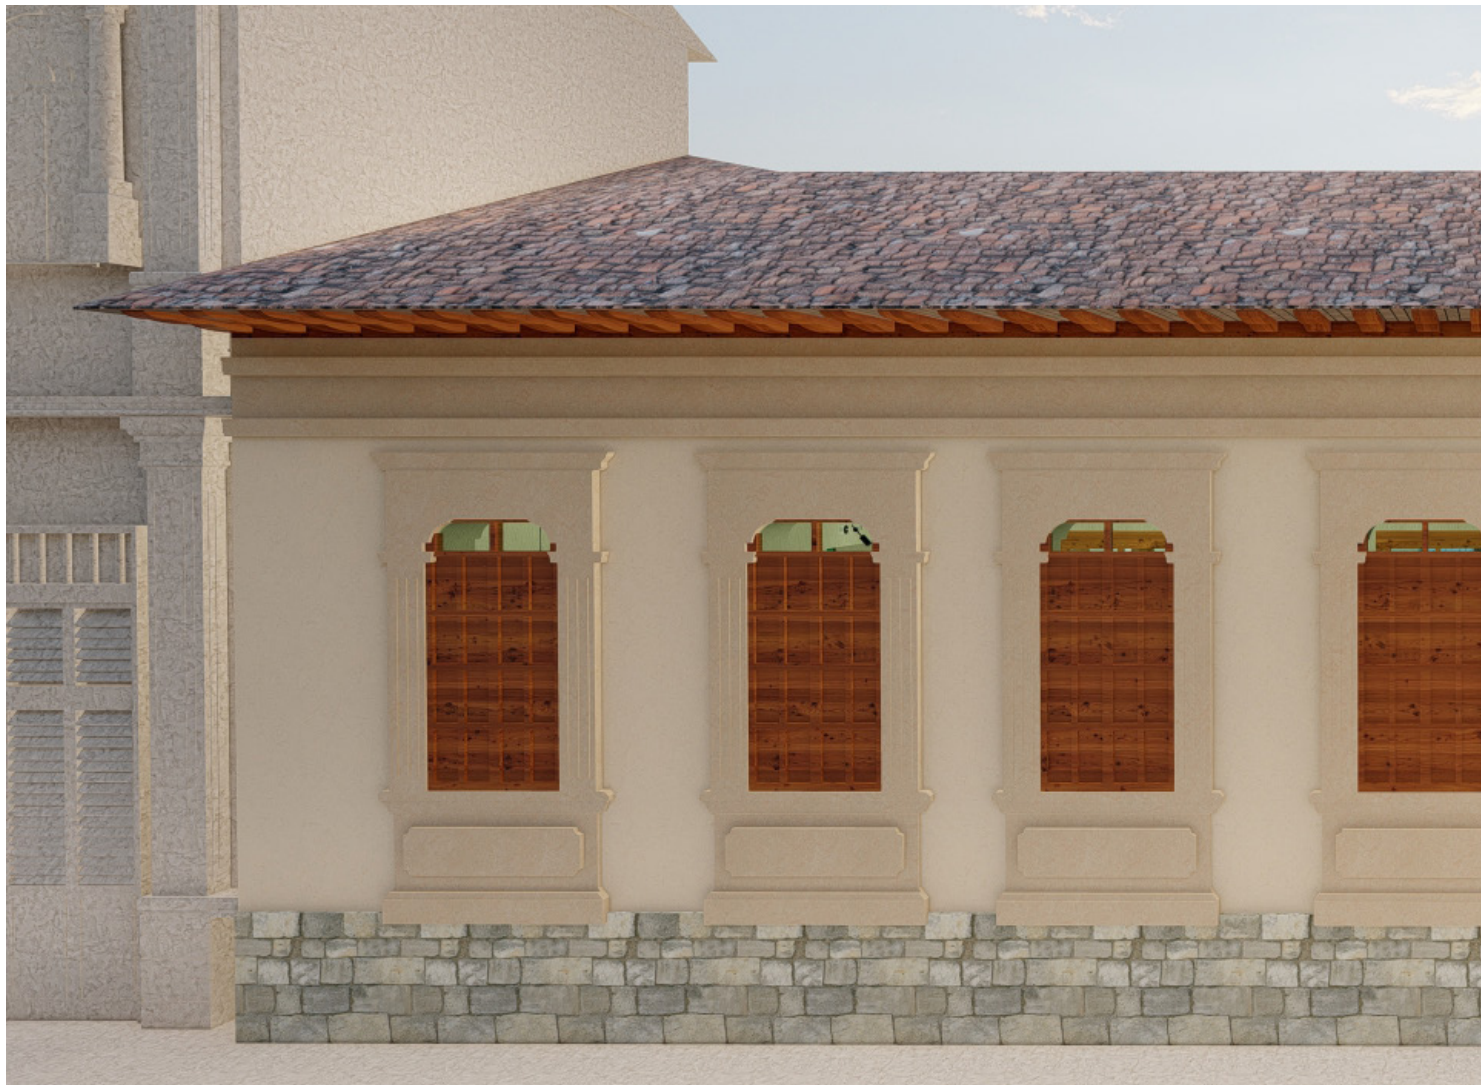
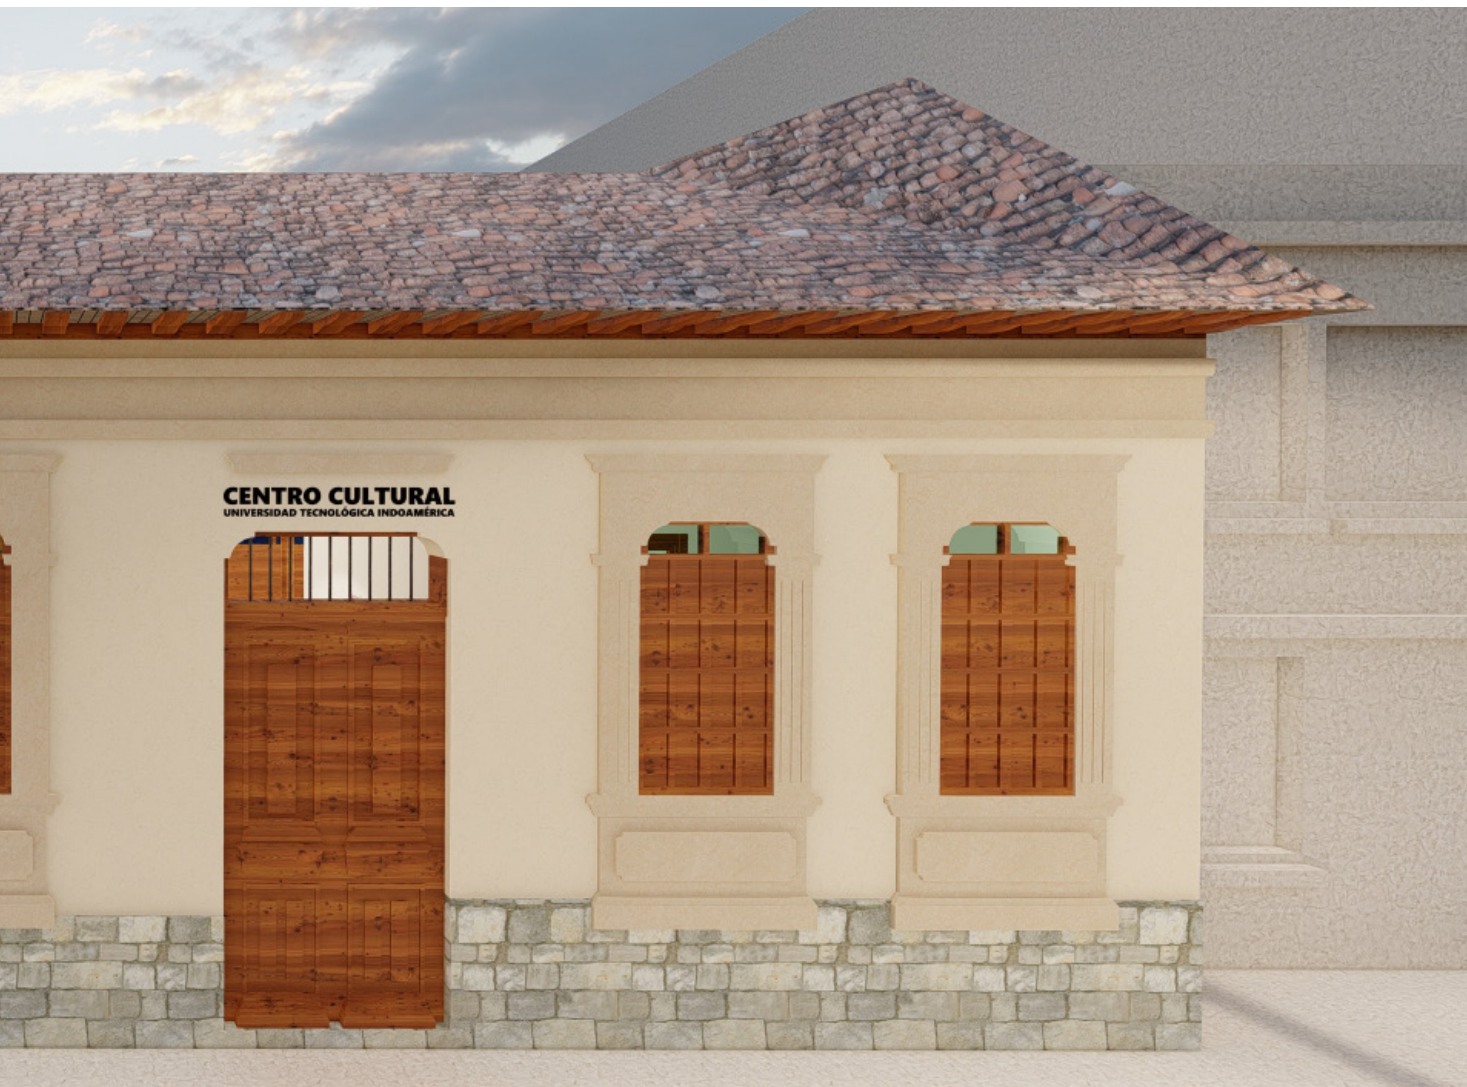
Figura 75.
Render exterior del anteproyecto de la Casona Universitaria-UTI.

Nota. En esta ilustración se visualiza el render exterior del anteproyecto de la Casona Universitaria-UTI.

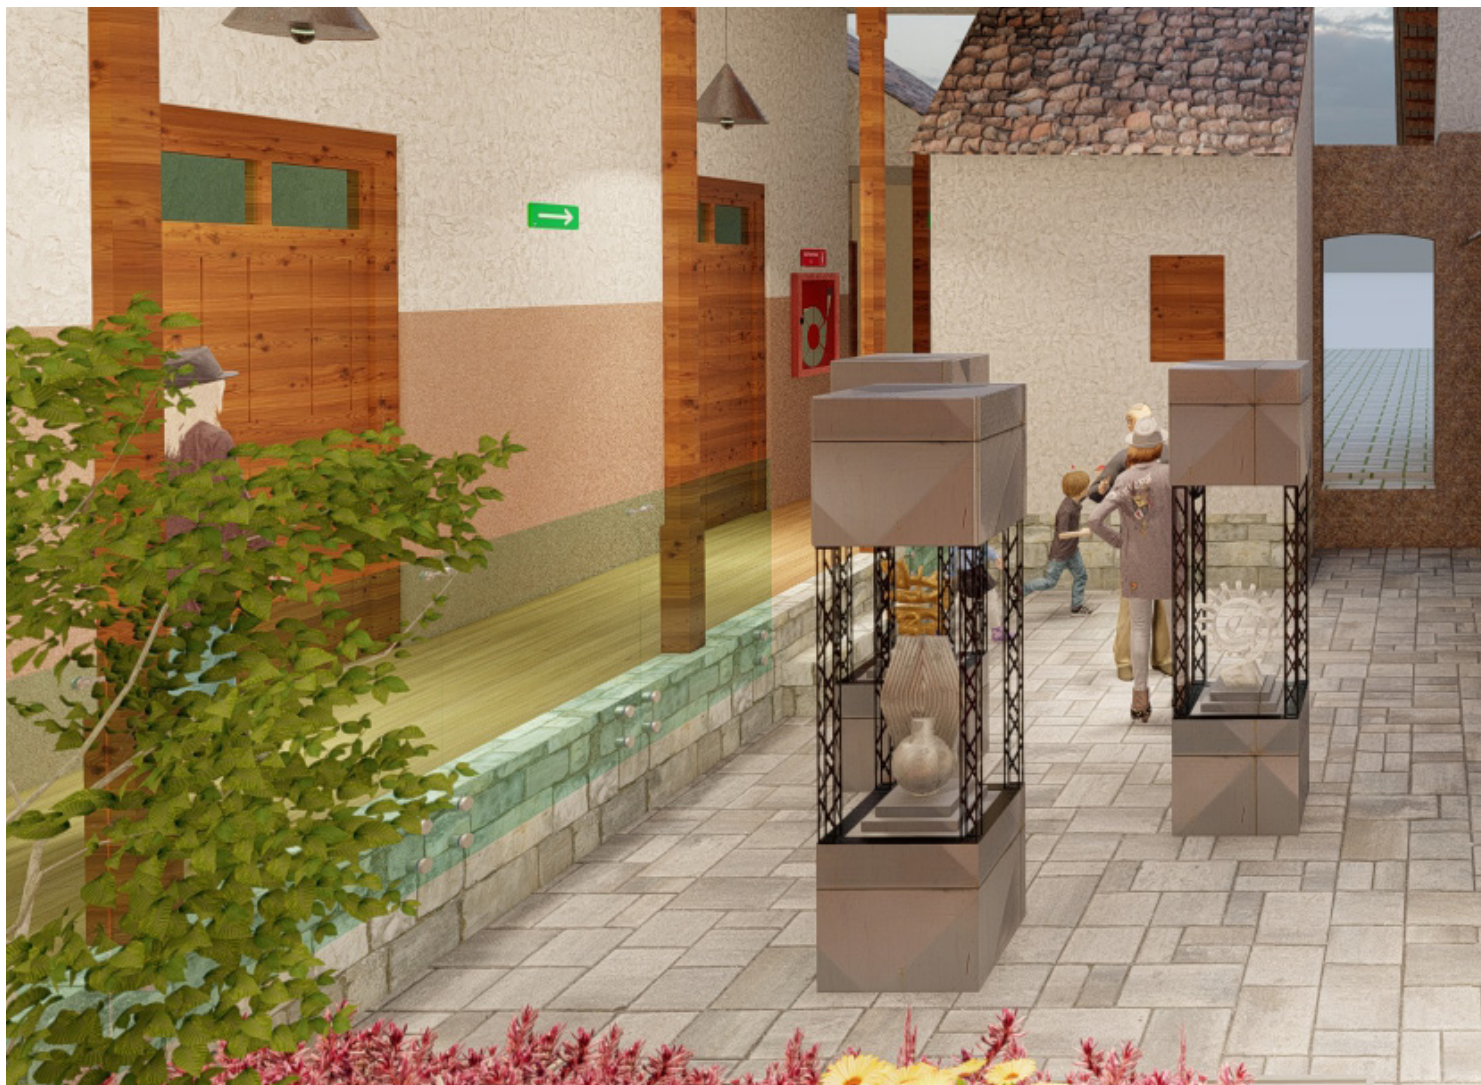
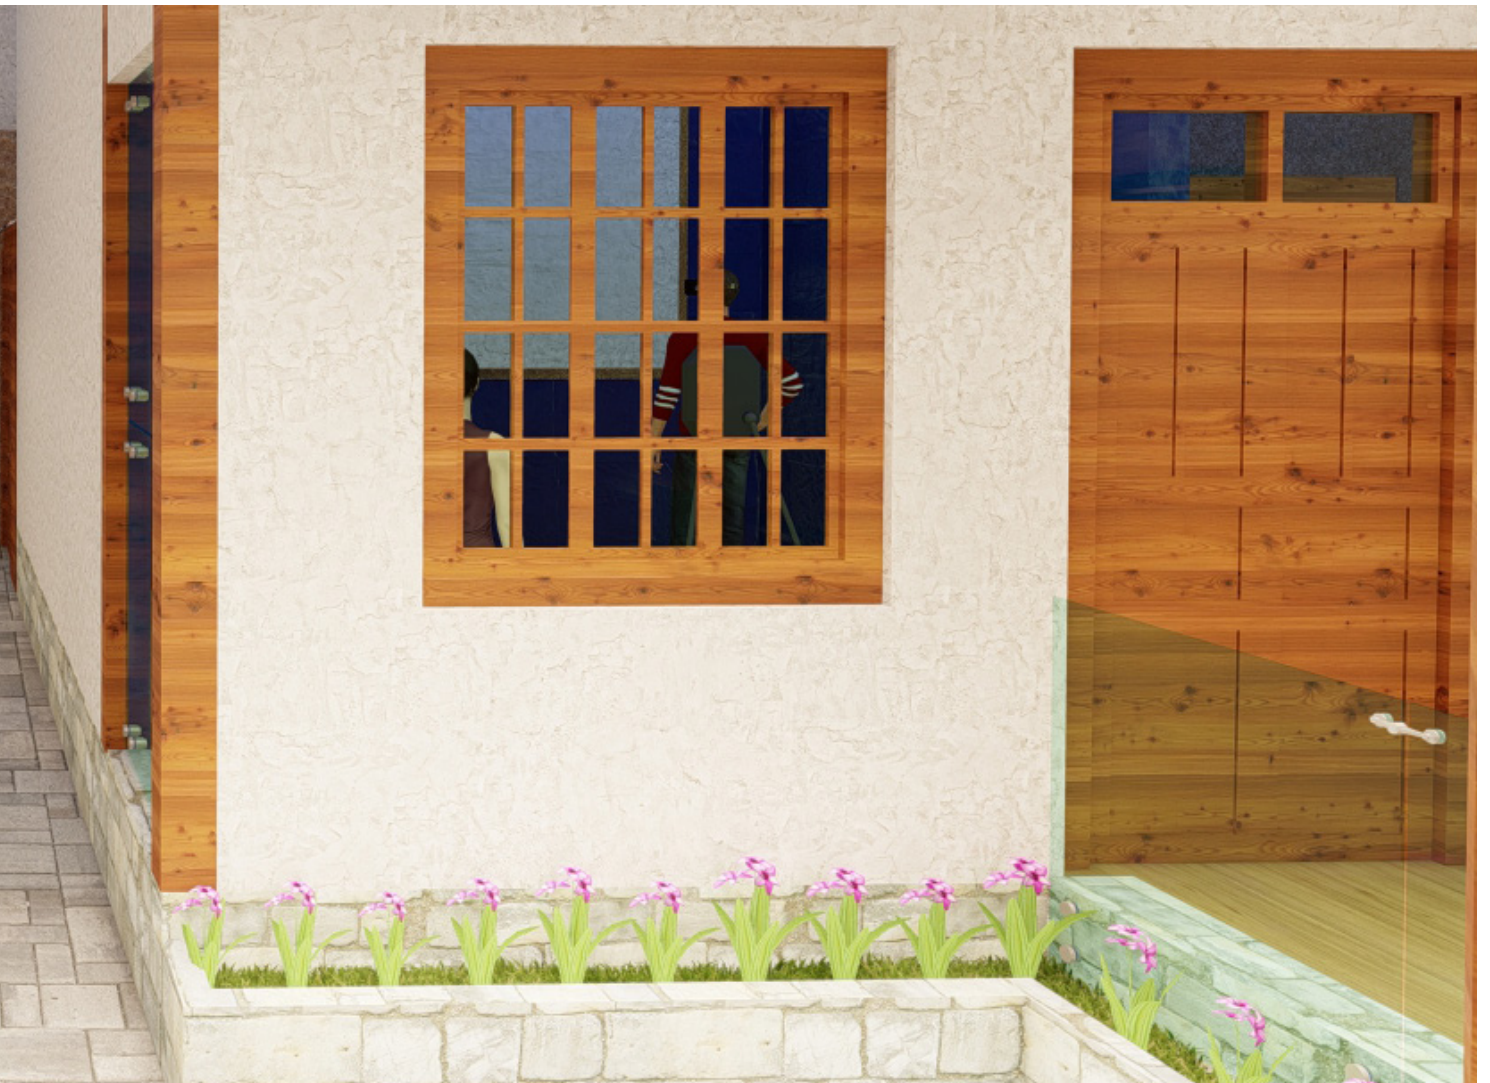
Figura 84.
Render interior del patio del anteproyecto de la Casona Universitaria-UTI.

Nota. En esta ilustración se visualiza el render interior del patio del anteproyecto de la Casona Universitaria-UTI.
