USO DE TECNOLOGÍA Y MATERIALES CONTEMPORÁNEOS PARA LA INTERVENCIÓN EN EL PATRIMONIO EDIFICADO, COMO PROPUESTA DE ESPACIOS CULTURALES EN EL CENTRO HISTÓRICO DE AMBATO - CASO DE ESTUDIO: CASONA UNIVERSITARIA UTI.

Trabajo de Integración Curricular, Carrera de Arquitectura, Propuesta innovadora, Período académico B21

UNIVERSIDAD TECNOLÓGICA INDOAMÉRICA
FACULTAD DE ARQUITECTURA ARTES Y DISEÑO
CARRERA DE ARQUITECTURA

Trabajo de titulación previo a la obtención del título de Arquitecto.

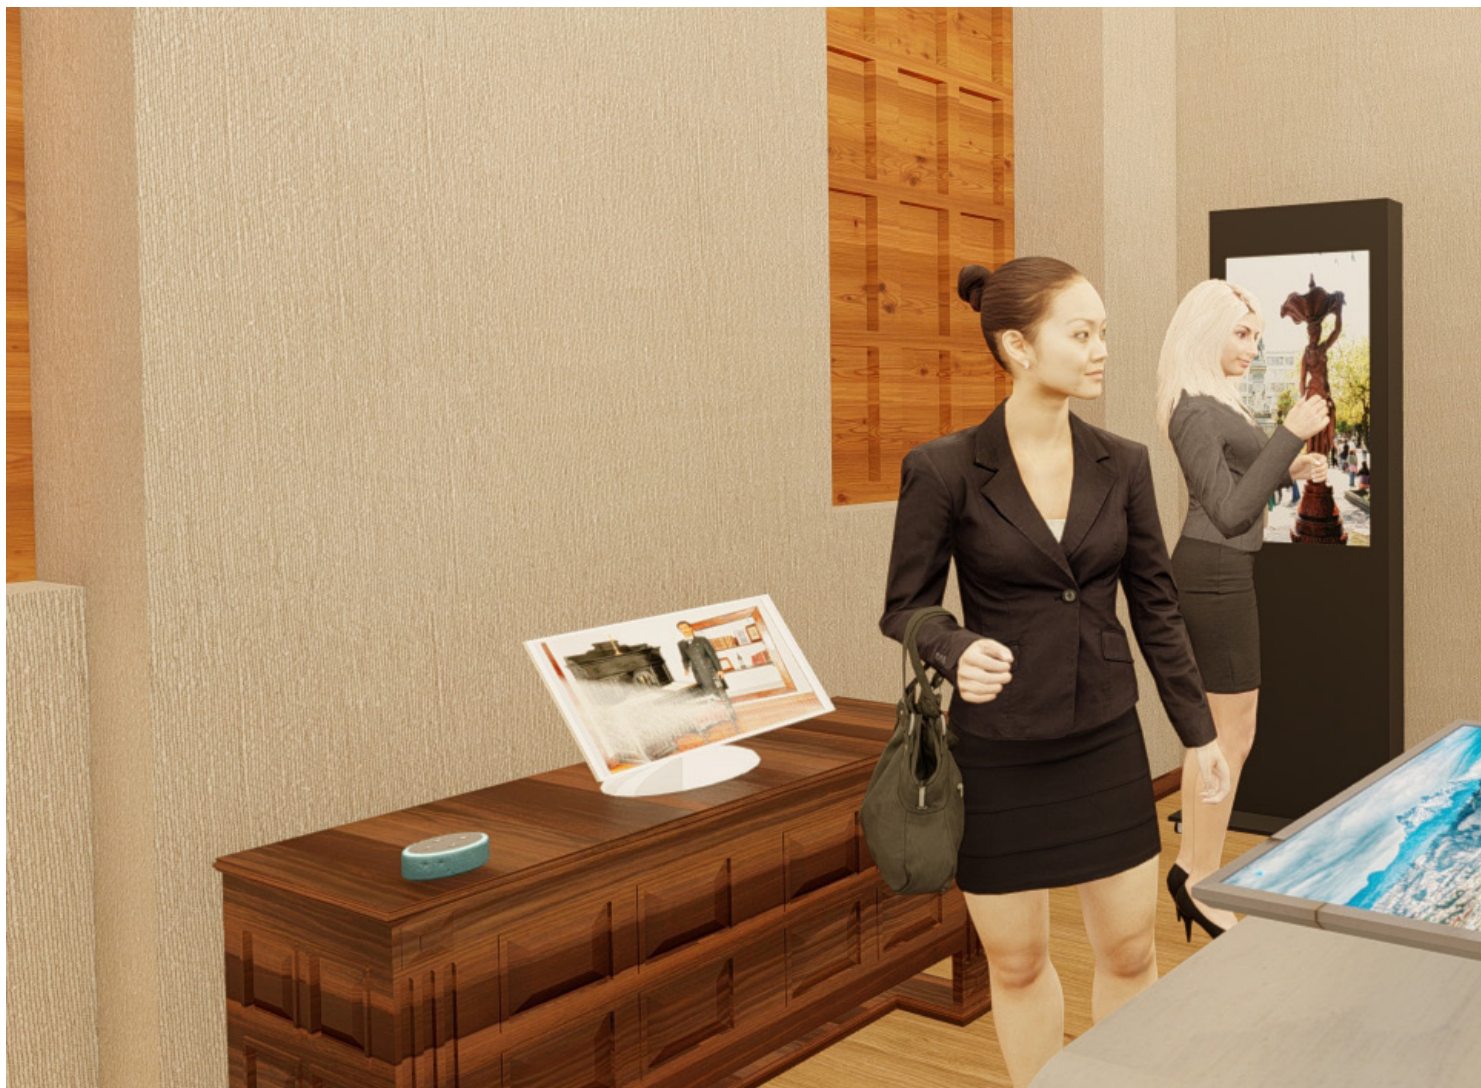
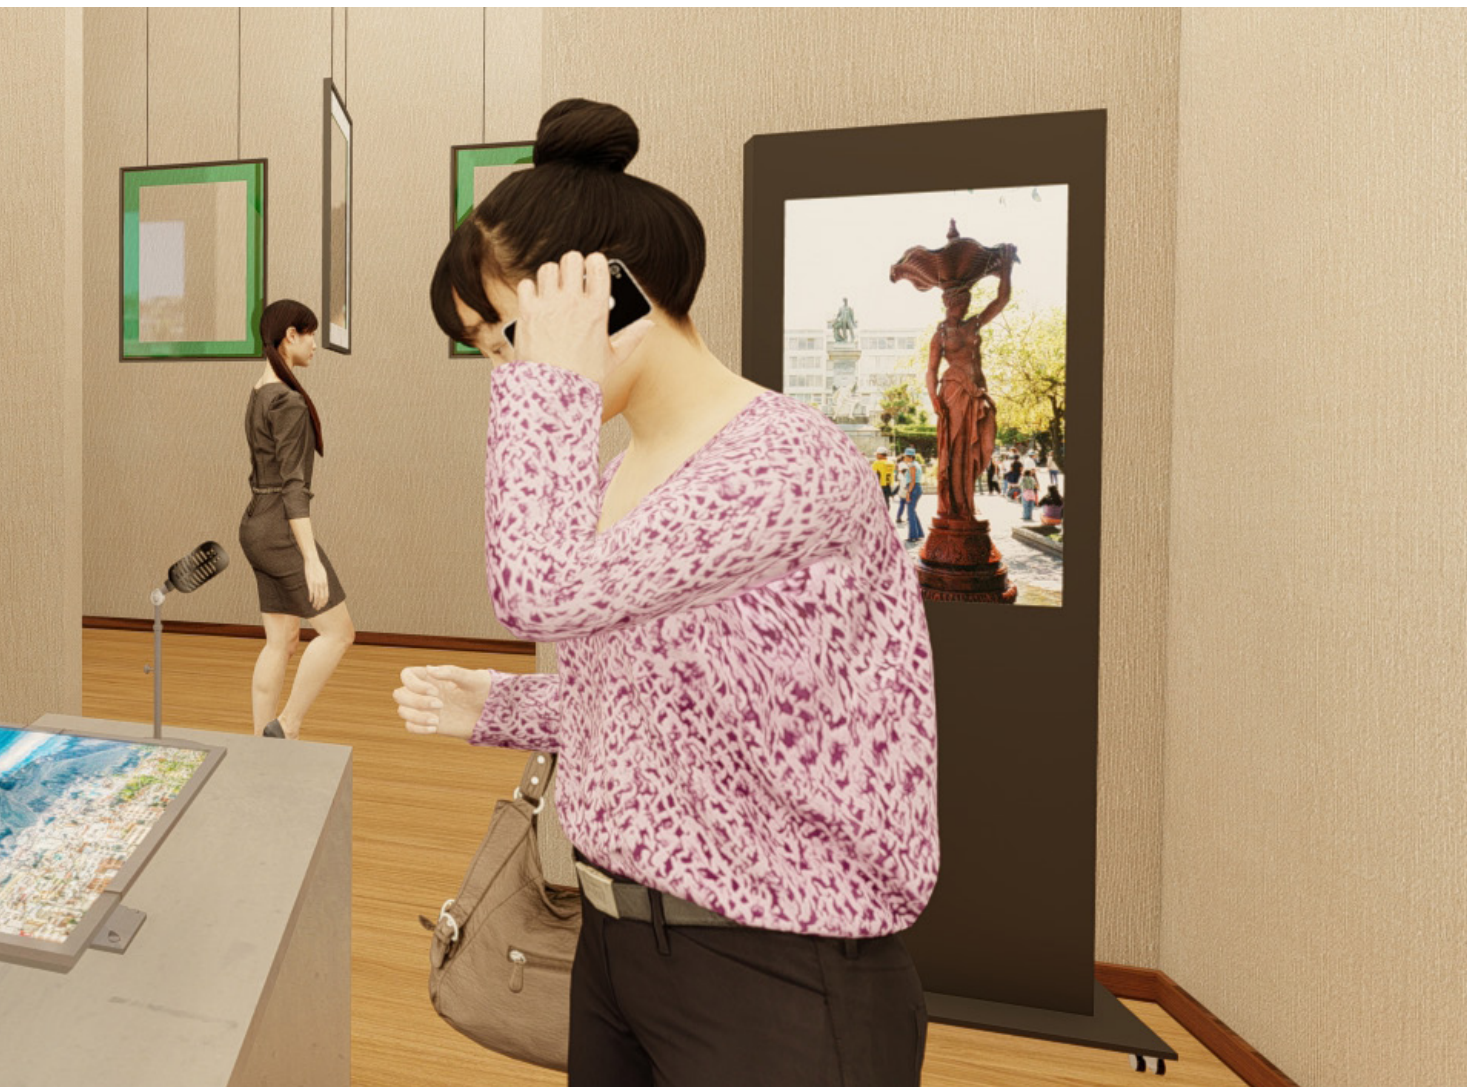
Figura 85.
Render interior de la sala de exposiciones del anteproyecto de la Casona Universitaria-UTI.

Nota. En esta ilustración se visualiza el render interior de la sala de exposiciones del anteproyecto de la Casona Universitaria-UTI.
