**UNIVERSIDAD TECNOLÓGICA
INDOAMÉRICA**

**PROPUESTA DE RESTAURACIÓN ECOLÓGICA DE LA QUEBRADA
CARAPUNGO DE QUITO**

Trabajo de titulación previo a la obtención del título de Ingeniero en
Biodiversidad y Recursos Genéticos.

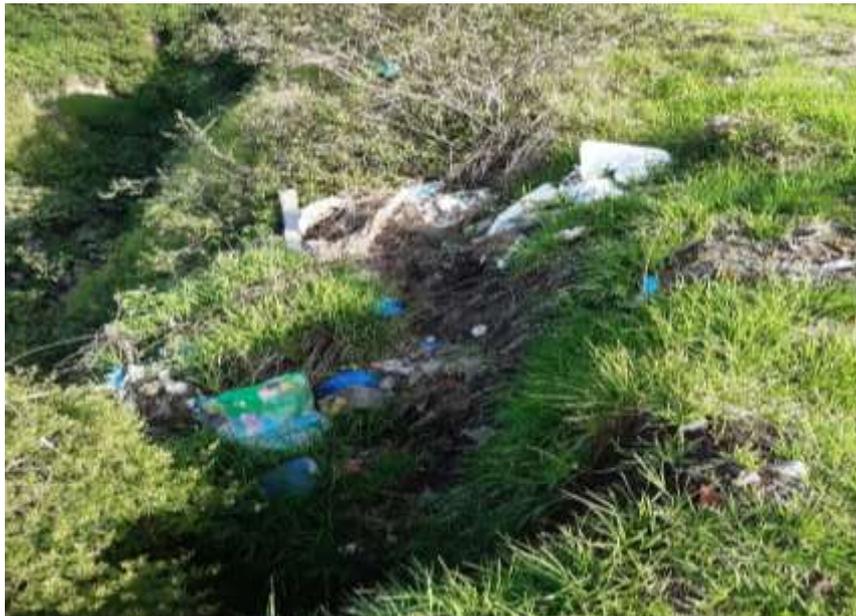
Figura 3. Basura en el borde sur de la quebrada

En varios puntos de la quebrada se pudo identificar la presencia de basura, en su mayoría de botellas y fundas plásticas, seguido de botellas de vidrio y escombros (Anexos 2, 3, 4, 5 y 6). Todos estos desechos se los pudo divisar claramente en los bordes y dentro de la quebrada; especialmente en el interior donde reposa la mayor cantidad de basura. Esta problemática surge debido a que las personas que transitan por el lugar no tienen un sitio adecuado para depositar sus desperdicios, por lo que optan por lo más sencillo que es arrojar a

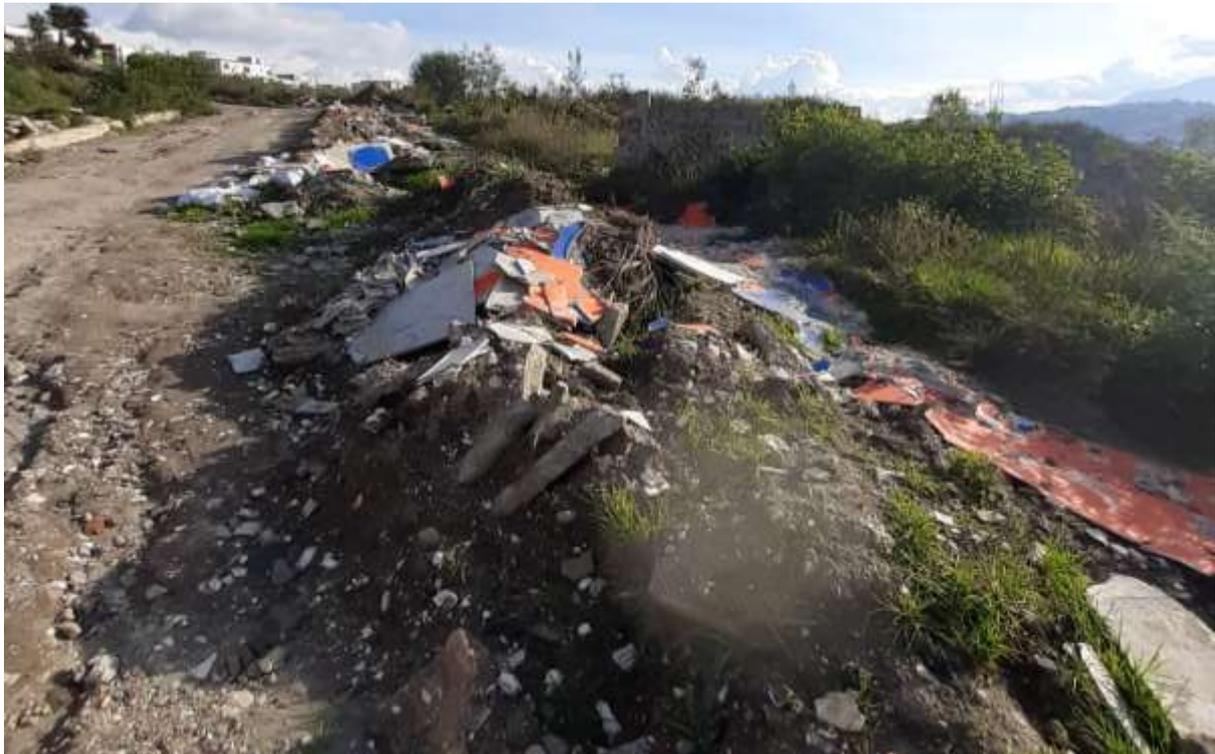
Figura 4. Escombros en el borde norte de la quebrada

la quebrada. De igual manera se pudo identificar que a diez metros de la quebrada (borde norte) existe la presencia de escombros de construcción (Figura 4); debido al mal estado de la calle y lo poco transitado de esta calle, esta zona se convierte en un lugar vulnerable para arrojar este tipo de desechos.

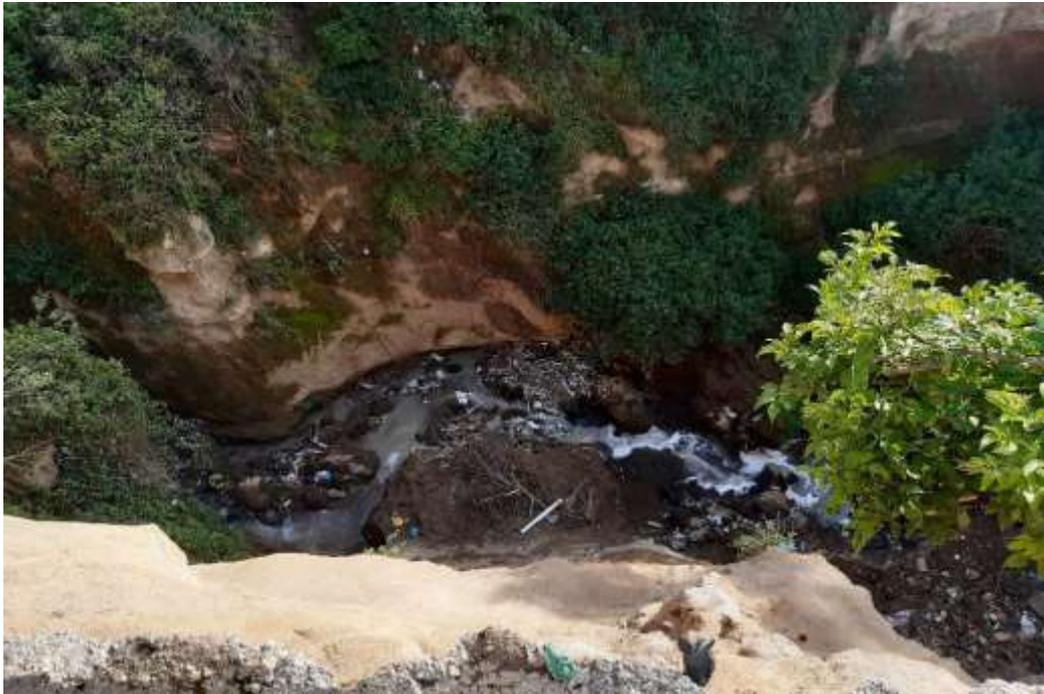
Figura 5. Aguas residuales del Sector San José de Moran que desemboca en la Quebrada Carapungo

De igual manera se percató que en el interior de la quebrada, existe la presencia de aguas residuales (Figura 5). Dichas aguas no tratadas, son generadas por los habitantes del sector de San José de Morán. Según testimonios de los moradores, manifiestan que cuando hay mucha precipitación (lluvia), el volumen de agua dentro de la quebrada aumenta de tal manera

que se producen pequeños deslizamientos y arrastre de sedimentos; debilitando la base de ambas orillas (especialmente el borde norte).

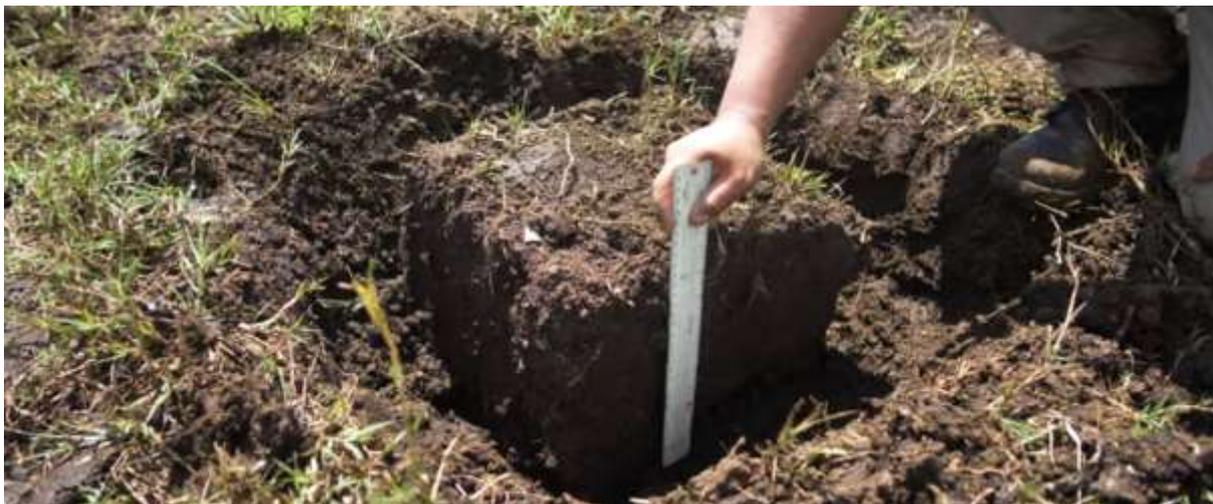
Figura 6. Bloque de 30x30cm, con una profundidad de 20cm

Primero es necesario realizar una excavación con una pala para extraer un bloque de 30x30 centímetros, con una profundidad de 20cm como nos indica la Figura 5. Posteriormente, se debe extraer el bloque y dejarlo caer a una altura aproximada de 1 metro en una superficie plana (máximo tres veces). Esto con el fin de que el bloque se separe formando terrones.

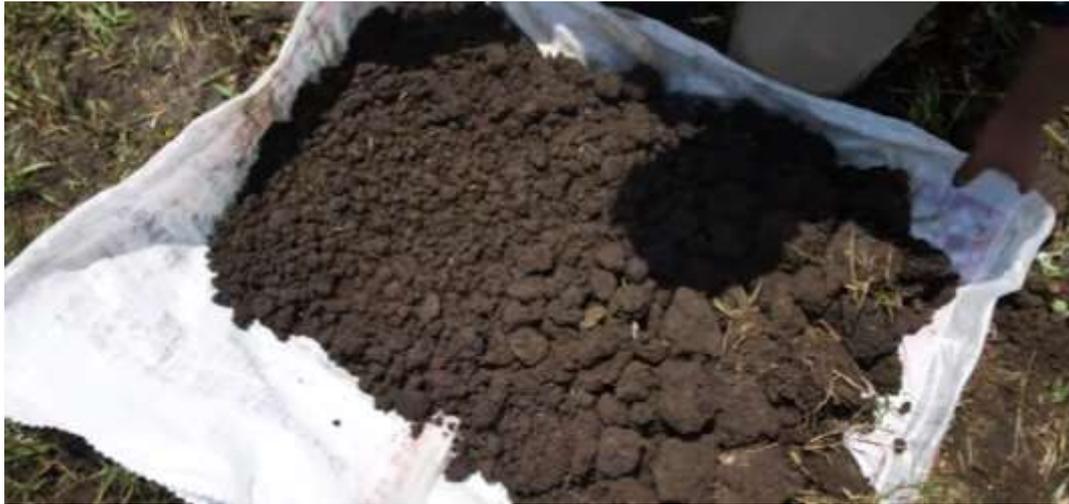
Figura 7. Separación de terrones según su tamaño

Como segundo paso, se debe ordenar minuciosamente los terrones según su tamaño colocando los pedazos más grandes en un extremo y los más pequeños en el otro extremo (Figura 6). En este paso también se puede contar la micro-fauna (e.g., lombrices).

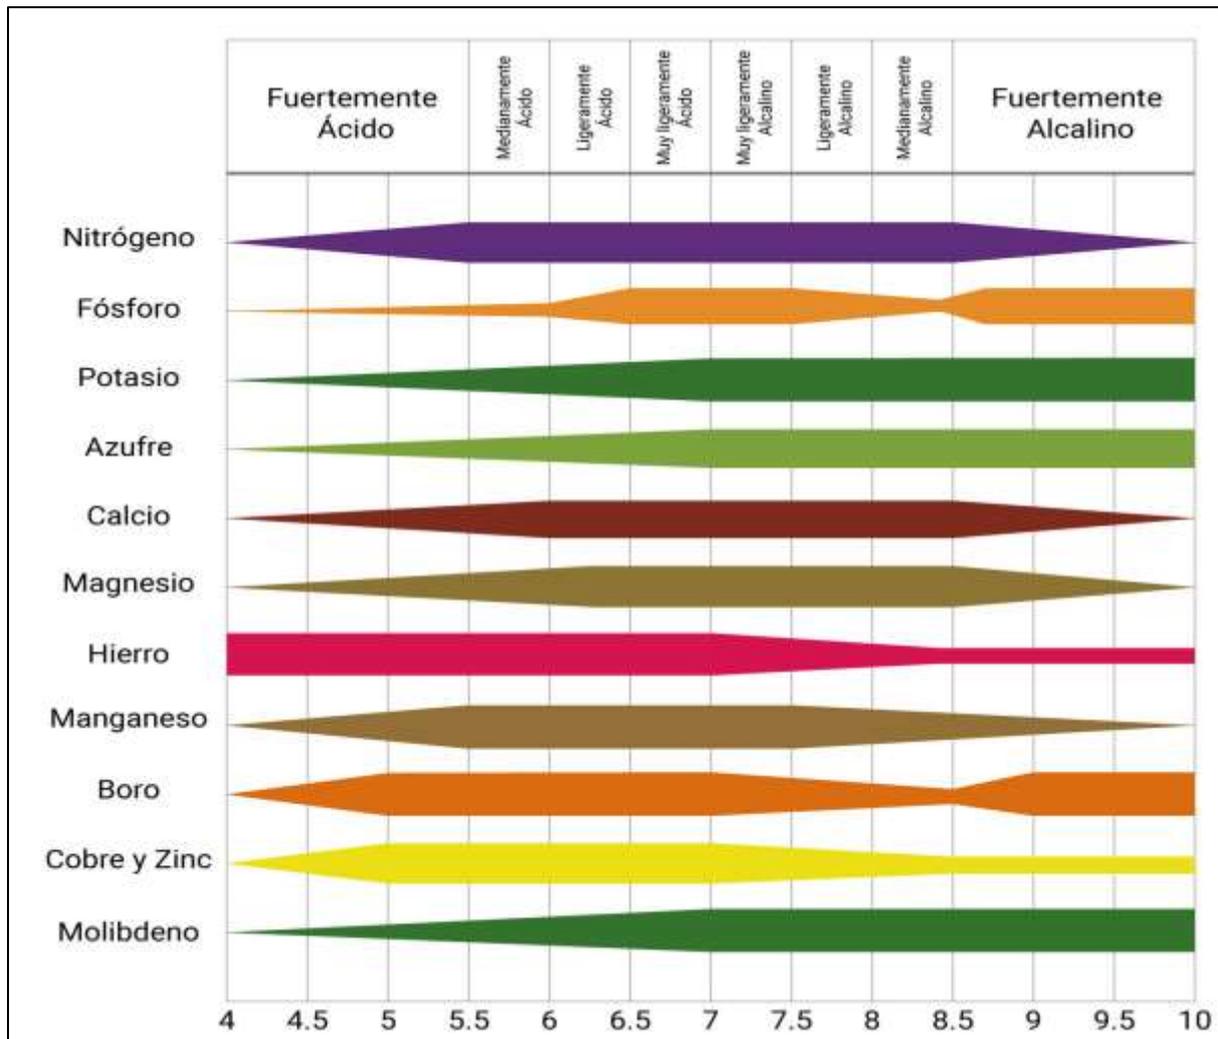
Figura 8. pH del suelo. El ancho de banda que se muestra indica el mayor o menor grado en que cada elemento es asimilable por la planta, según el valor del pH del suelo.

Cabe destacar que el rango óptimo en el que el pH mantiene la máxima disponibilidad de nutrientes para las plantas es de 6.6 a 7, por debajo de estos valores presentan deficiencias de N, P, S, K, Ca y Mg; también se reduce la presencia de microorganismos. Mientras que por encima hay una disminución de los micronutrientes Fe, Mn, B, Cu y Zn

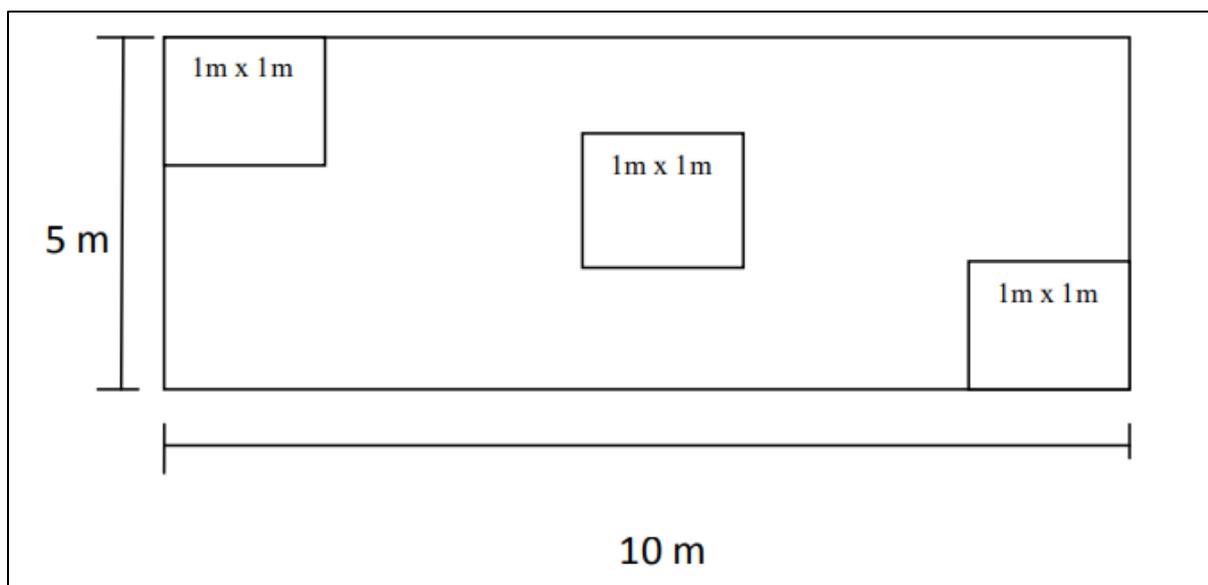
Figura 9. Diseño de transectos y subparcelas para matorral. Tomado de Mendoza (2013)

Para determinar la composición florística de la Quebrada Carapungo, según Mendoza (2013), se debe realizar aproximadamente diez transectos de 10m x 5m (50m²) en los cuales se establecerán tres subparcelas de 1m x 1m (1m²) ubicadas de forma diagonal y a distancias iguales (Figura 9). Cabe mencionar que estos transectos servirán en distintos pasos de la guía de restauración.

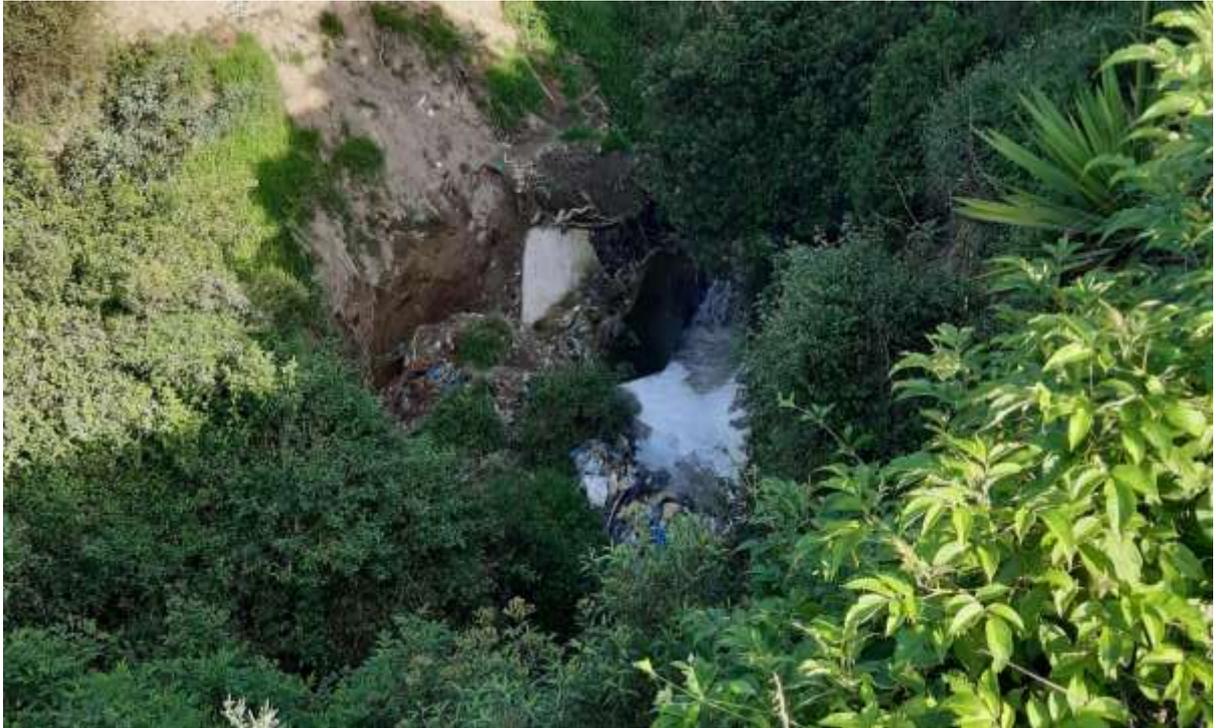
Anexo 2. Desembocadura de las aguas residuales en la Quebrada Carapungo vista desde el borde sur.

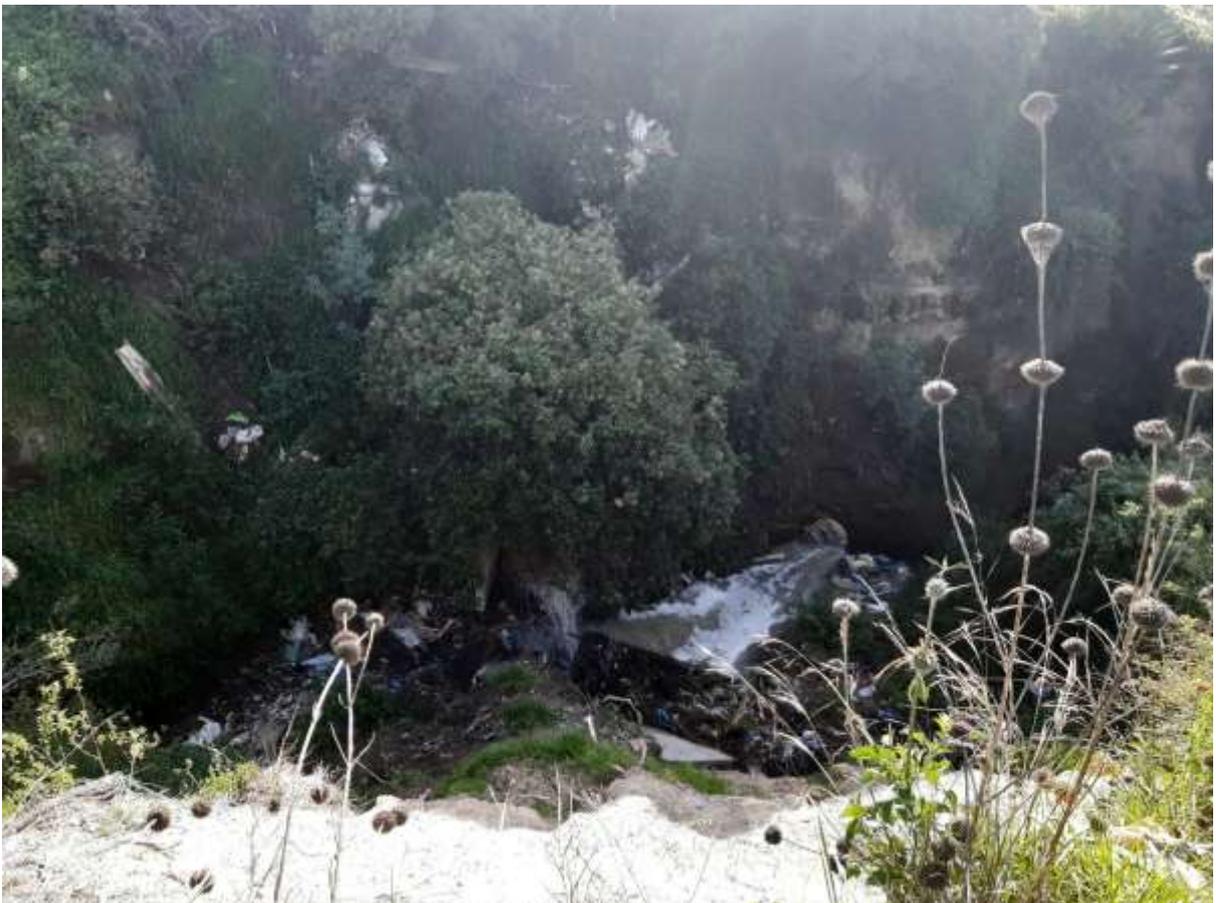
Anexo 3. Desembocadura de las aguas residuales en la Quebrada Carapungo vista desde el borde norte.

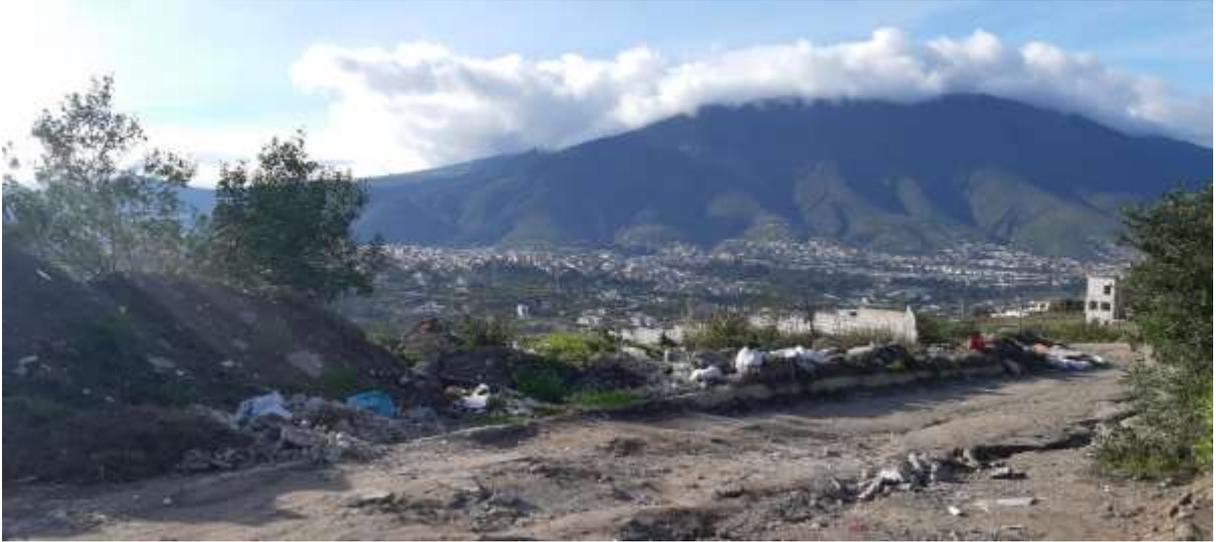
Anexo 4. Escombros de construcción y basura.

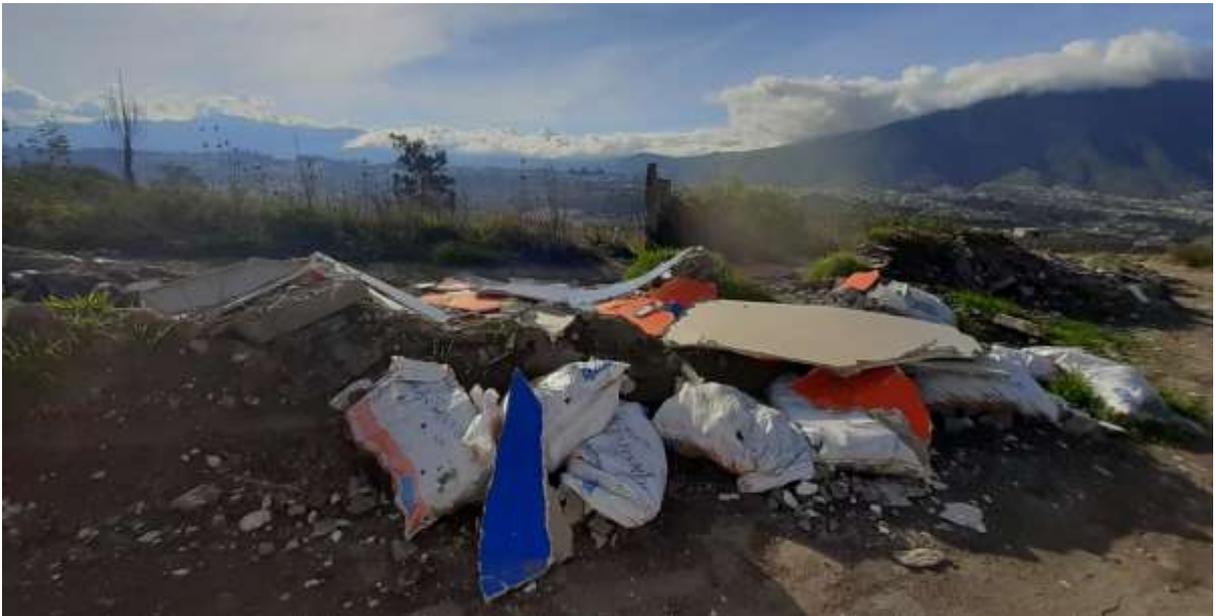
Anexo 5. Escombros de construcción y basura.

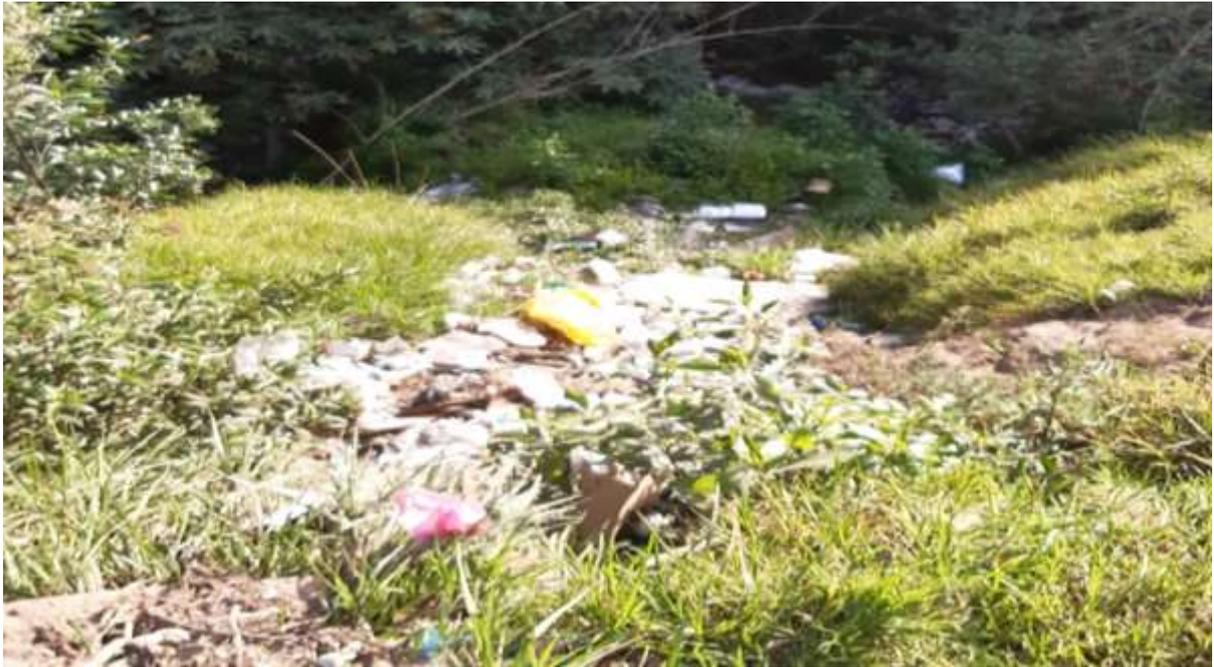
Anexo 6. Escombros de construcción y basura dentro de la quebrada.
