HABITABILIDAD DE PARQUES URBANOS. CASO DE ESTUDIO: PARQUE 12 DE NOVIEMBRE DE LA CIUDAD DE AMBATO

HABITABILIDAD DE LOS PARQUES URBANOS
CASO DE ESTUDIO : PARQUE 12 DE NOVIEMBRE - AMBATO

Trabajo de titulación previo a la obtención del título de Arquitecto.

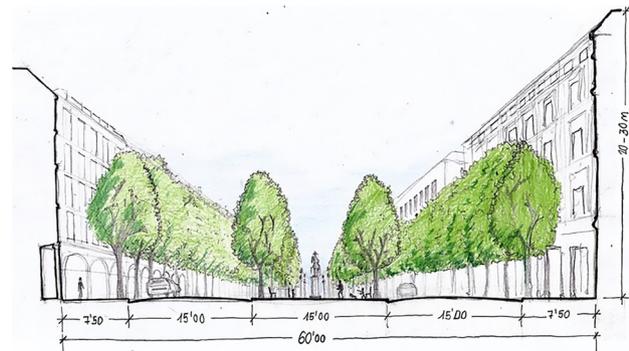
Figura 8
Proporción de la altura de edificios con la distancia de la calle

el equilibrio de percepción entre los edificios y el efecto que causa en el confort térmico, lumínico y el porcentaje de visualización del cielo desde espacio público (ver figura 8). Cuando se construyen edificios muy altos, pueden traer ciertas problemáticas, afectando más al ciudadano que habita en este espacio, los edificios muy altos y las calles angostas, provocan percepciones desfavorables, como poca entrada de luminosidad y cambios de temperatura porque por su magnitud provocan sombra y hacen que el espacio sea muy frío oscuro y poco atractivo para la gente.

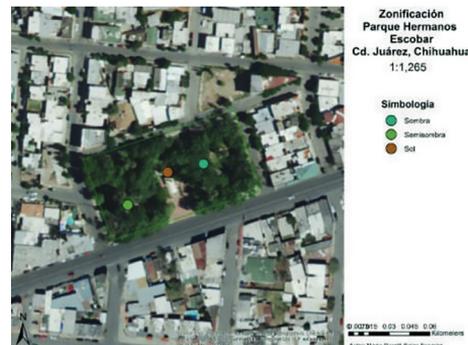
Figura 16
Vista aérea del Parque Hidalgo, uno de los 4 parques analizados

del espacio público, la metodología empleada fue realizar la medición y comparación de espacios con zonas arboladas y no arboladas, cada 15 minutos y con ayuda de sensores Hobo, se registró la temperatura del ambiente, demostrando que en lugares más arborizados el grado de temperatura era menor por 3.82C que la zona no arbolada (Salas & Herrera, 2017). Como conclusión obtuvieron que el trabajo de la vegetación es mantener las zonas frescas, pero para no dar lugar a la proliferación de islas de calor, también dependerá de las características y la configuración de la vegetación del lugar (Figura 16).

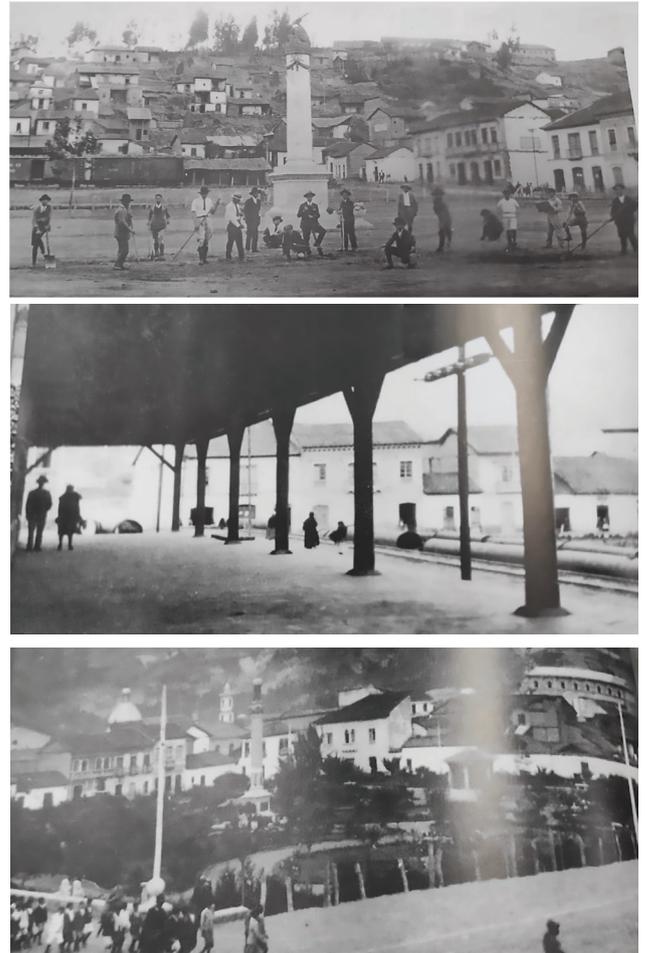
Figura 23
Fotografías antiguas del parque 12 de noviembre

Nota: la primera imagen muestra la construcción del parque 12 de noviembre; la siguiente imagen muestra la estación de ferrocarril a un lado del parque; por último se muestra una imagen panorámica del parque, imágenes tomadas de (Revista Ambato, 2015)

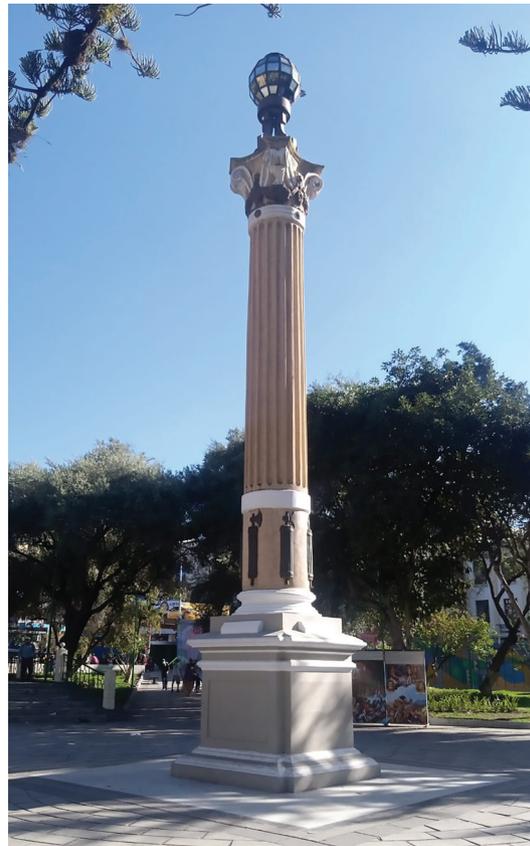
Figura 24
Columna Simbólica de la independencia de Ambato

acanto. Desde aquí nacen las cuatro, sobre las cuales está un ábaco de cuatro partes, el cual conforma una base a manera de sillín que se prolonga hasta un nuevo collarín circular, el mismo sostiene ese gran faro globular de luces cuadrículares, que simbolizan la libertad y el camino de luz que dejaron los héroes en esta fecha” (Garcés, 2020).

En 1942 se toma la decisión de realizar una intervención en el parque 12 de noviembre, el cual consta de incrementar la altura de la columna y agregar un grabado estilo grecorromano, además que el remate fue reemplazado por volutas con hojas de acanto, sobre este, un faro de vidrio y metal.

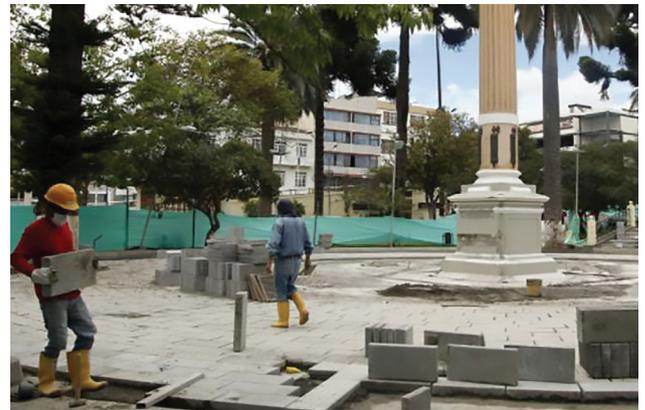
Figura 27
Reconstrucción del parque 12 de noviembre 2021

Finalmente, la última restructuración se la ejecuto en la administración del alcalde Javier Altamirano, en el año 2021, donde se contempla una regeneración completa del parque y de la avenida 12 de noviembre, con la colocación de hormigón armado, nuevo adoquinado, bordillos y la construcción de puestos para los betuneros, también se mejoró la iluminación con lámparas modernas, la idea sería brindar a los usuarios más espacios de confort, mayor seguridad, inclusividad, paradas intermodales y bulevar de las flores (ver figura 27).

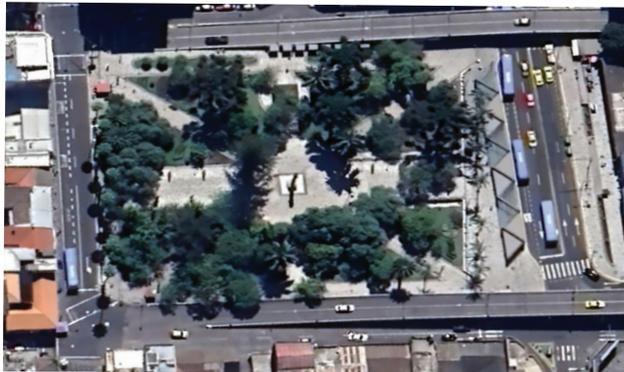
Figura 29
vista aérea del parque 12 de noviembre

El parque 12 de noviembre tiene una superficie aproximada de 7.278 m², Donde se encuentra 9 jardineras que están de limitadas con bordillos de cemento de 15 cm de alto, las áreas verdes se caracteriza por tener el 33.69%, que es un porcentaje medianamente bueno y las áreas de caminería o destinadas al peatón es del 66.3% de la superficie total, se encuentran en buen estado y con dimensiones adecuadas para movilizarse sin obstrucciones, este parque en particular se encuentra entre 2 puentes que de alguna forma encierra el parque y contribuye de manera negativa a tener contaminación visual. La calidad del aire es media, puesto que, al estar en una zona sumamente transitada por vehículos motorizados, estos ayudan a la contaminación del medio ambiente que rodea el parque.

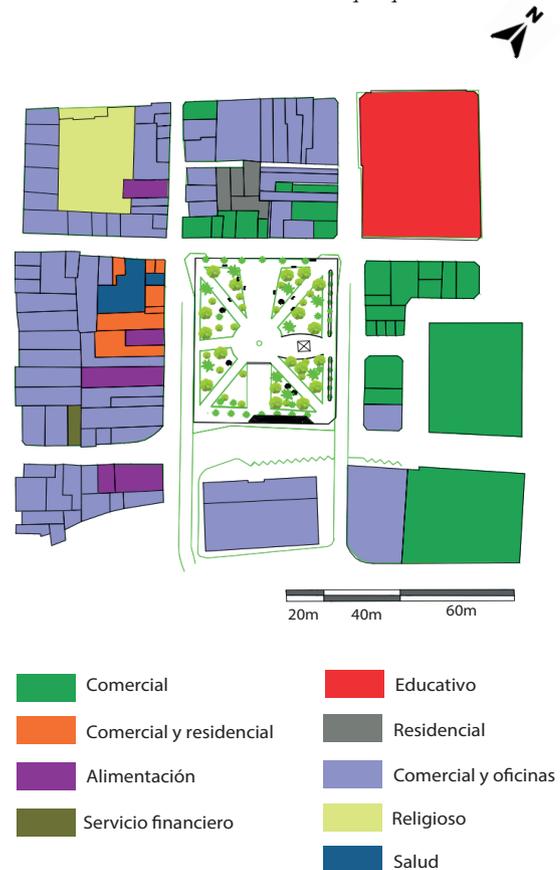
Figura 38
Uso de suelo a 100 metros alrededor del Parque 12 de noviembre

Se estudió los usos de suelo a 100 m a la redonda del Parque 12 de noviembre, el cual se encuentra rodeado de una gran variedad de usos de suelo siendo los que predominan las edificaciones que en primera planta son comercio y él los pisos altos oficinas con el 58% en total, consiguiendo los establecimientos que se dedican al comercio son el 22%, en el cual se encuentra incluido el mercado central, los edificios que son utilizados como residencia con 6%, las edificaciones que son utilizadas en el primer piso comercial y en los pisos altos residenciales son 5%, las edificaciones que brindan servicio de restaurante o panaderías son el 4%, las cooperativas bancarias 1%, la iglesia (Santo Domingo) el 1%, La unidad educativa (Escuela La Providencia) el 1%, el 2% son las edificaciones que brindan servicio de salud, donde se encuentra incluido el hospital privado Tungurahua (ver figura 38 y 40). Lo que se puede concluir que las edificaciones que predominan son las que son comercio en las primeras plantas y oficinas en las plantas altas. El parque se encuentra rodeado de varias vías, donde se clasificó en vías colectoras, que son las que conectan al sistema vial principales arteriales, en esta clase están incluidas la

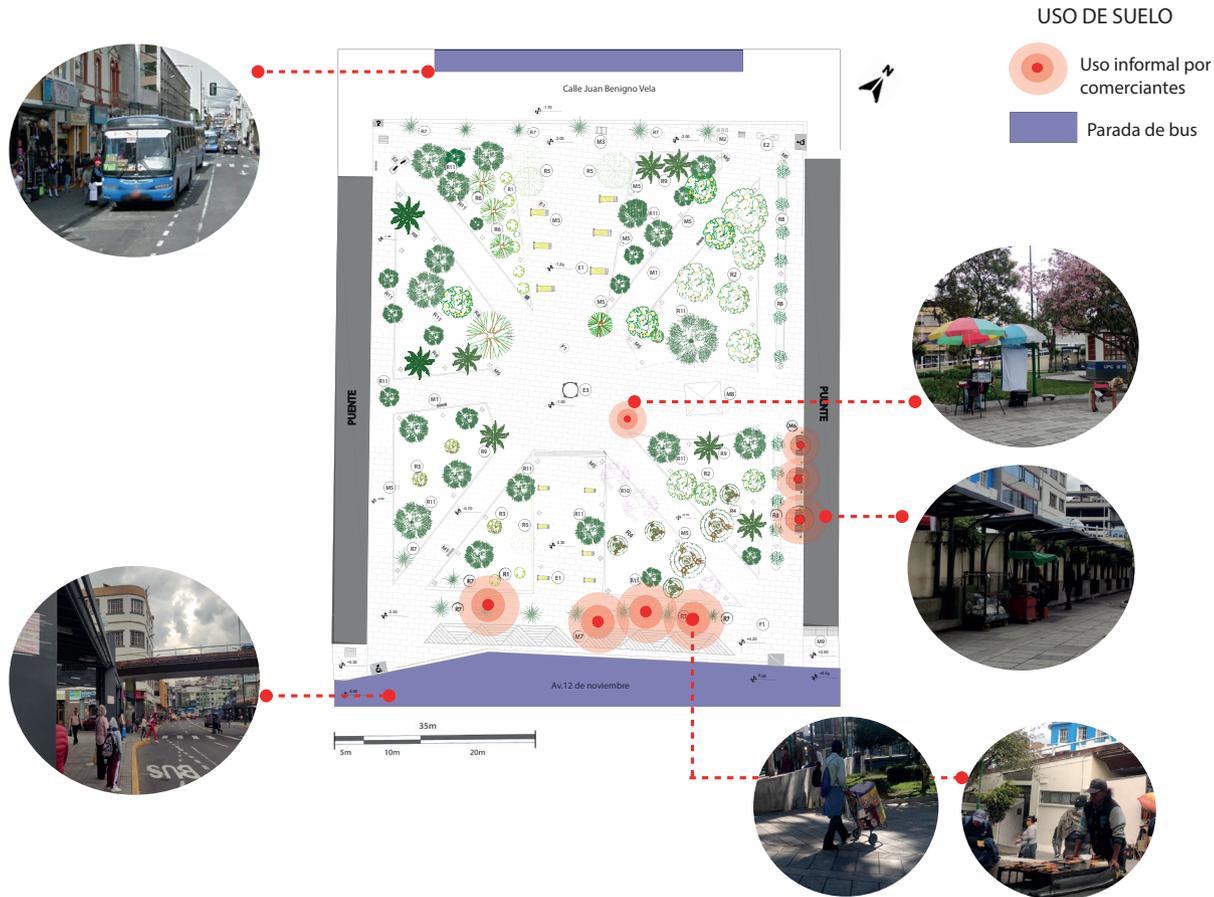
Figura 39
Uso de suelo dentro del parque 12 de noviembre

Existe otro tipo de uso de suelo en el parque 12 de noviembre, el cual da movimiento y vida dentro de este, el uso de suelo pertenece a la informalidad de parte de los comerciantes y vendedores ambulantes que se colocan especialmente en la parada de bus

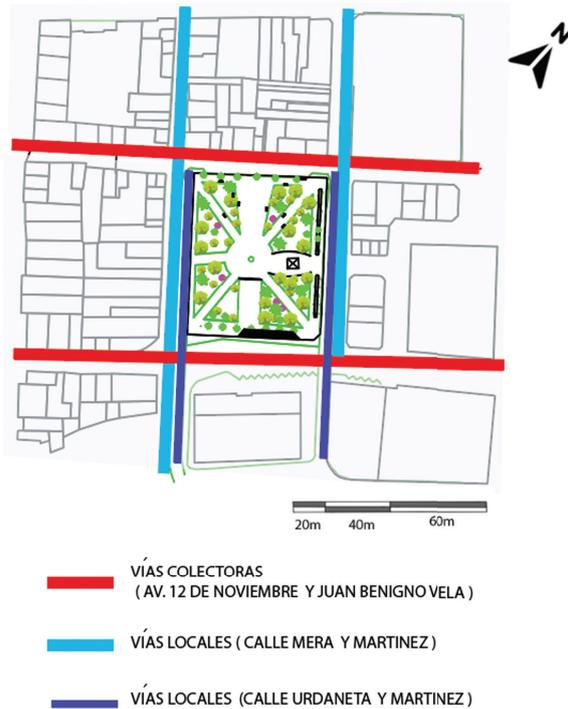
Figura 41
Clasificación de vías alrededor de la zona de estudio

vía 12 de noviembre y calle Juan Benigno Vela, las vías locales sirven principalmente para dar acceso a las propiedades urbanas, en esta categoría se encuentra la calle Mera y calle Martínez, también entre las vías locales se encuentran los puentes se ubican a los 2 extremos del parque, Cabe mencionar que las vías se encuentran asfaltadas y en buen estado (ver Figura 41).

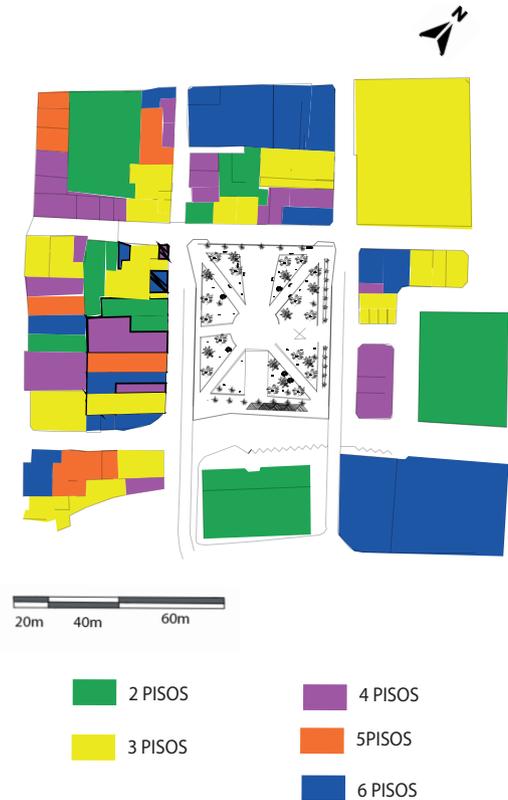
Figura 42
Identificación de altura de pisos en la zona de estudio

Las edificaciones al encontrarse en la zona del centro de Ambato predominan los edificios con mayor altura, teniendo así con 34% los edificios de 3 pisos, seguido de edificios de 4 pisos con el 23%, con 21% las edificaciones que tienen 6 o más pisos y con los valores más bajos las edificaciones de 2 y 5 pisos (ver figura 42, 43 y 44).

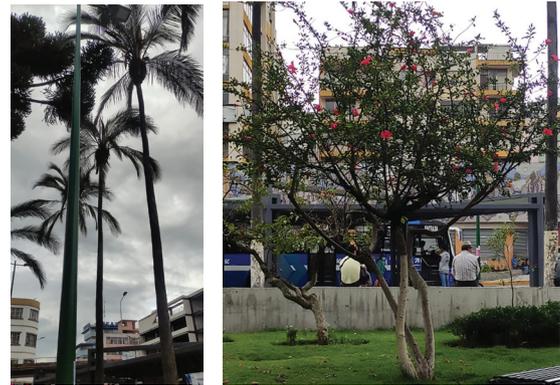
Figura 48
ejemplos de Arbolado que no provee sombra necesaria

La vegetación se contabilizó para ver donde existe menos arborización, se codificó las jardineras dentro del parque de la A a la H (ver figura 52, 53), los resultados son: las jardineras con menos árboles son A, B y H, teniendo 6, 8, 8 árboles (ver figura 51), donde predomina la especie de árbol Acacia que tienen un alto aproximado de 10m y su copa puede llegar a de 4 a 5m (ver imagen 51), en segundo lugar está el árbol cinamomo puede llegar a medir de alto de 7 a 10 m y su copa de 5 a 6 m, estos árboles se consideran deficientes, puesto que no aportan sombra suficiente a estos espacios en específico, puesto que algunos se encuentran muy longevos o no tienen el suficiente follaje para brindar sombra.

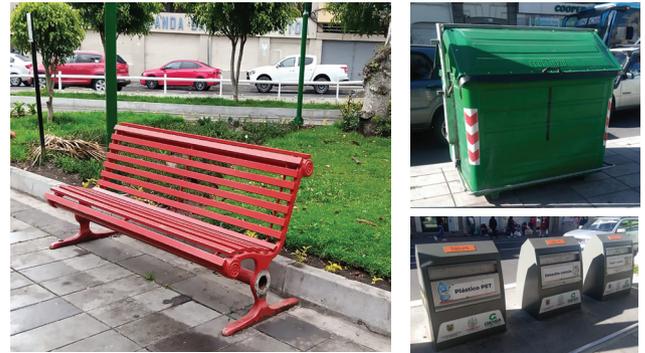
Figura 54
Mobiliario existente en el parque 12 de noviembre

El mobiliario dedicado al estar es deficiente en el parque 12 de noviembre, puesto que solo cuenta con 4 bancas metálicas que se encuentran en buen estado, las cuales no abastece todo el parque, la materialidad de las mismas nos son las más óptimas, puesto que el metal absorbe la energía solar y tienden a sobrecalentarse, dentro del mobiliario identificado, también se encuentran basureros que solo están ubicados en la parte posterior del parque específicamente en la calle Juan Benigno Vela, entre estos se identificaron con un Eco-tacho y 3 botes de basura de reciclaje, los 3 de materialidad metálica, se pudo concluir que los botes de basura no los suficientes y están mal distribuidos, lo que causa que haya presencia de basura dispersa dentro del parque 12 de noviembre. La zona de estudio cuenta con iluminación que recientemente se aumentó en el 2021 por problemática de inseguridad, por este motivo las luminarias se encuentran en buen estado y abasteciendo a todo el parque, puesto que se encuentran bien distribuidas a lo largo de toda la zona de estudio. Dentro del espacio público se encuentra en las esquinas quioscos que laboran diariamente y ofrecen diferentes productos de snack a las personas que concurren el parque, estoy quioscos son de materialidad metálica los cuales no son la materialidad más óptima para garantizar una buena calidad de vida a los señores que trabajan ahí. En el espacio público cuenta con servicios sanitarios tarifados, que labora todos los días, sin embargo, se ha observado que muchas personas no hacen uso de las baterías sanitarias y hacen sus necesidades biológicas dentro de las áreas verdes, dando mal imagen y contribuyendo a dar malos olores al ambiente. Existe una construcción dentro del espacio público, el cual es una caseta policial que está en buen estado y que actualmente está deshabilitada. Para comprender esta información y sintetizarla se utilizó diagramas estadísticos para mejor comprensión de los resultados obtenidos, (ver figura 56).

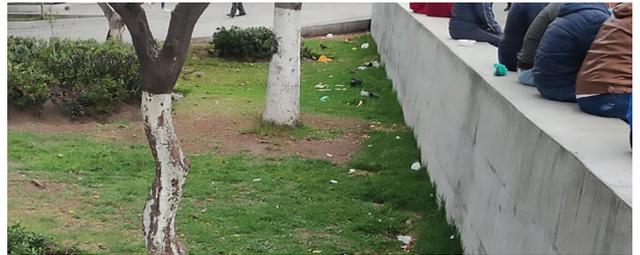
Figura 55
Presencia de basura en la parada de bus

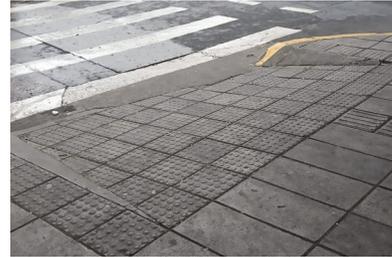
Figura 60
Rampa del parque 12 de noviembre

Para acceder al parque 12 de noviembre, se encuentran rampas en sus 4 esquinas (ver figura 56), las cuales están en buen estado, pero no cumplen con las pendientes para una buena circulación, puesto que tienen en promedio 15 % de pendiente, lo óptimo según el POT va de entre 8-12%, la materialidad tanto de las rampas como en las caminerías son de adoquín de concreto. En la parte central del parque existen gradas puesto que se visualiza un pequeño desnivel en el acceso principal de la mitad, estas gradas se encuentran en buen estado y cuenta con la misma materialidad de las caminerías (figura 58).

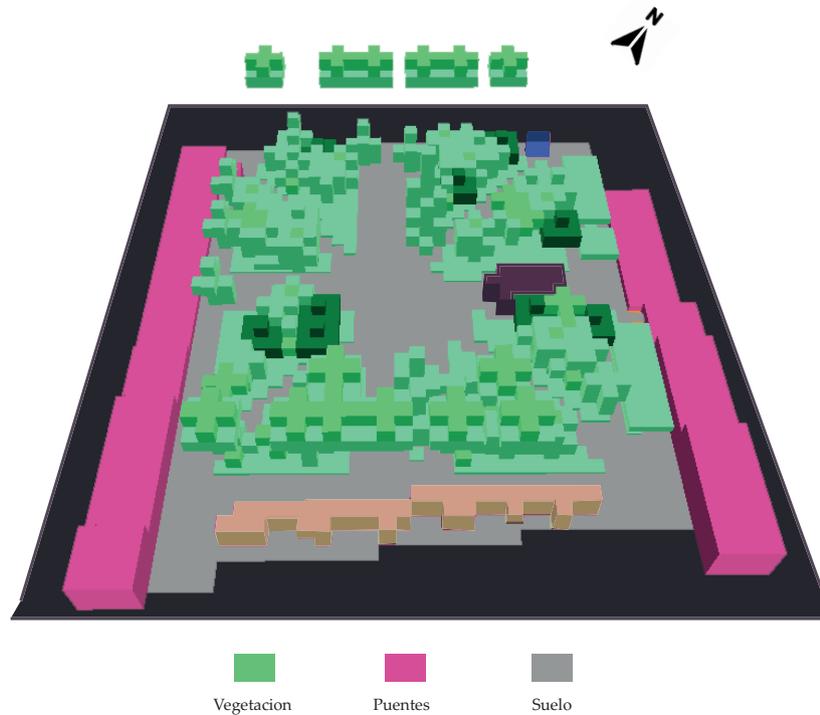
Figura 66
Modelado en el software ENVI-met, parque 12 de noviembre de Ambato, estado actual

Ubicación	Material	Codig ENVI-met
Caminerias Parque	Adoquin Gris	[0100PG] Concrete pavimet gray
Pergolas	Plexiglass	[0100SG] Shading pexiglass
Caseta policial	Pared de ladrillo quemado	[0100B2] Brick wall (burned)
	Techao teja	[0100R1] Brick wall (burned)
Kioskos	Metal	[0100IR] Iron (single layer)

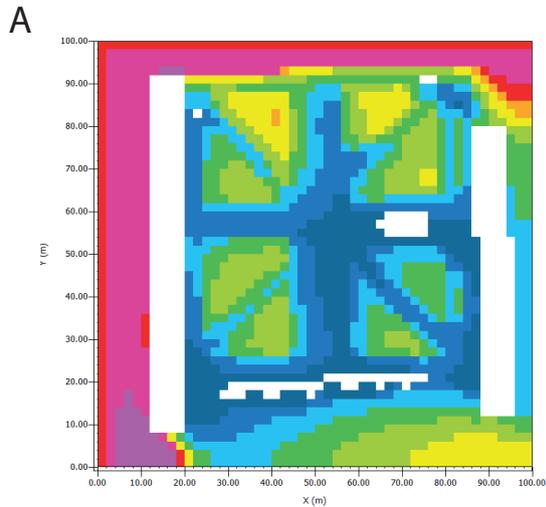
Ficha datos bioclimáticos de la humedad relativa (A) y (B) velocidad del aire obtenido del software ENVI-met en el horario de las 6h00.

La humedad relativa mínima es de 75,53% y máxima de 81,75% es decir, tiene un promedio de 8.54%. Según EADIC (2013), por razones de bienestar no debe ser valores debajo de los 35% ni por encima de los 65%, en este caso se encuentra fuera de ese rango requerido.

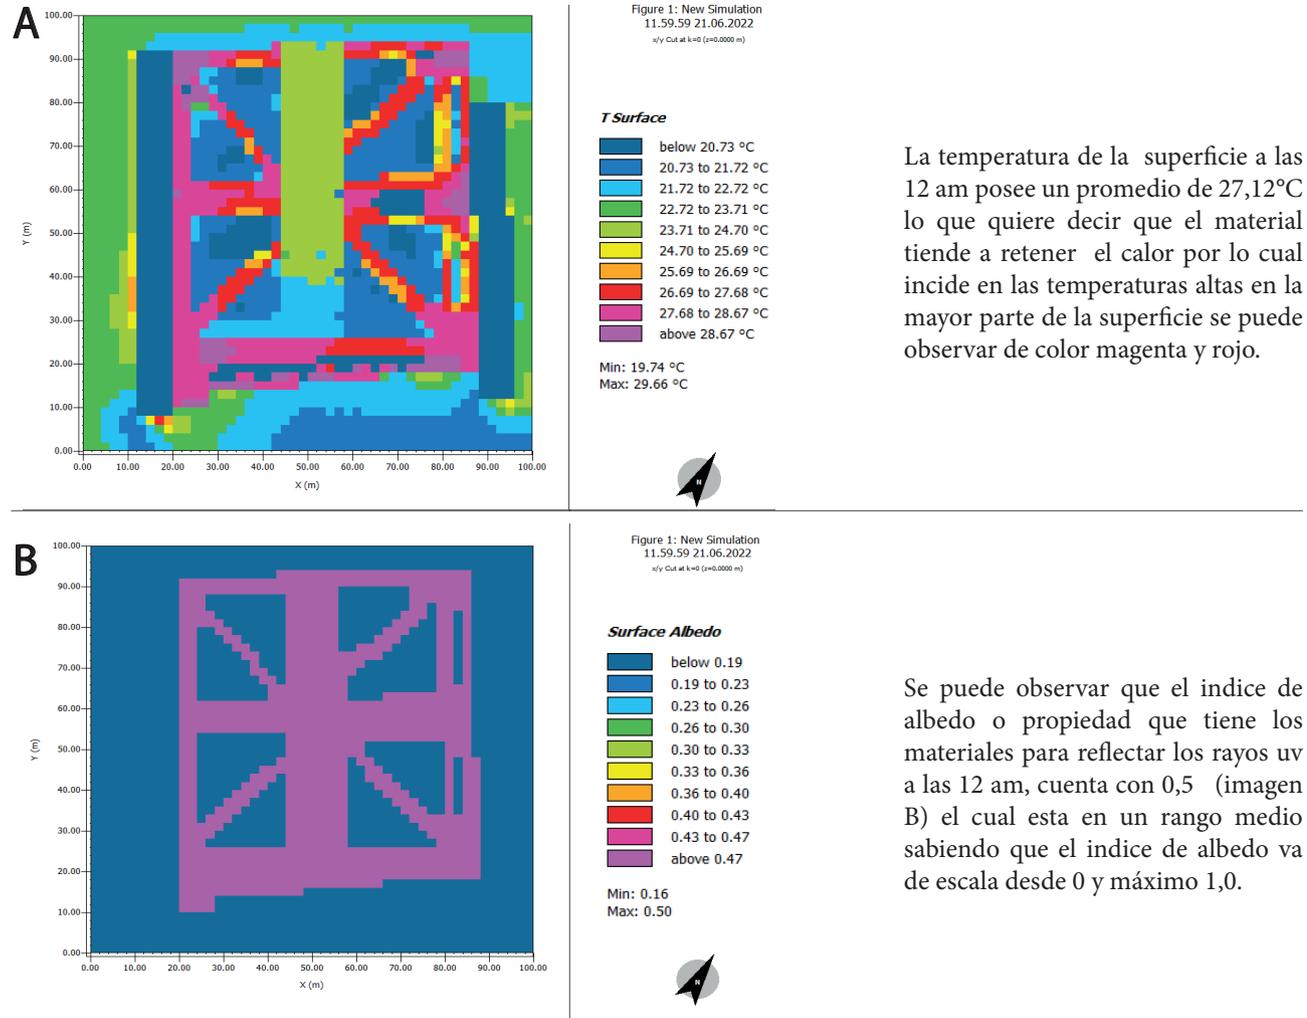
Ficha datos bioclimáticos de la temperatura de la superficie (A) y (B) índice de albedo obtenido del software ENVI-met en el horario de las 12h00 am

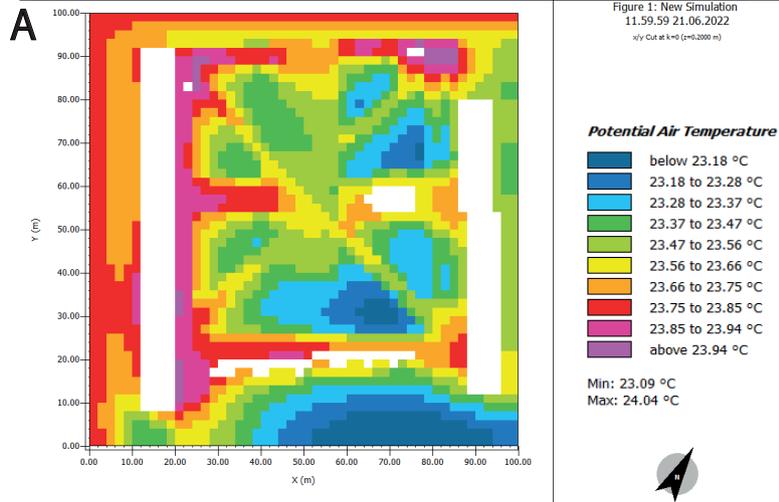
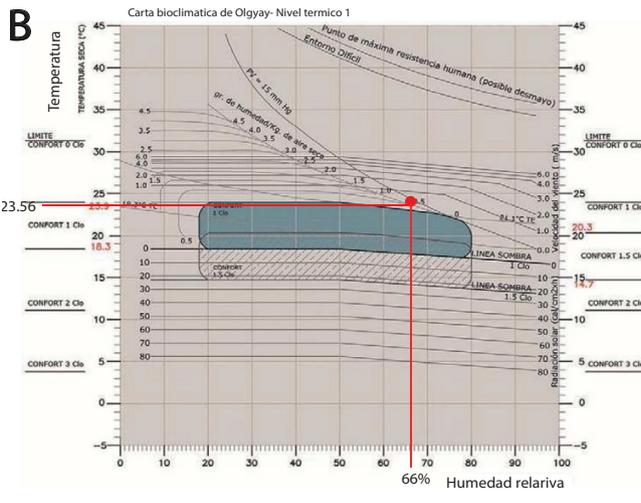
Ficha datos bioclimáticos de la temperatura del aire (A) y (B) gráfica de Olgay en el horario de las 12h00 am

A las 12h00 am se tiene una temperatura promedio de 23,56°C (imagen A), la cual se considera una temperatura alta. La temperatura más alta se puede observar que tiene al rededor del puente, puesto que el material que están compuestos tanto el puente como el piso, influyen a reflejar la temperatura, especialmente en esta zona.

Según la gráfica de Olgay se encuentra la temperatura fuera de confort, puesto que el punto sale de los límites establecidos, la cual son la zona azul y zona de rayas (imagen B).

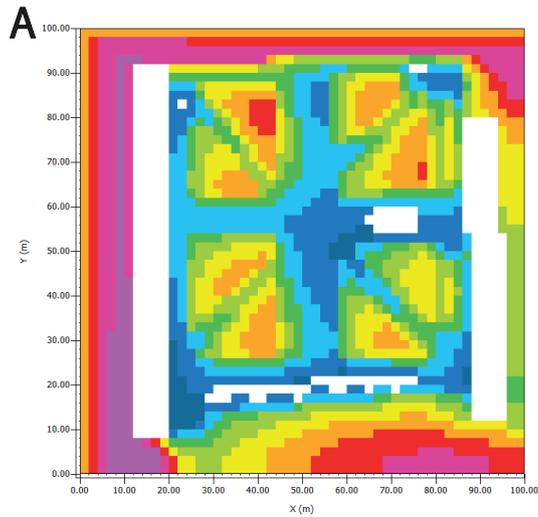
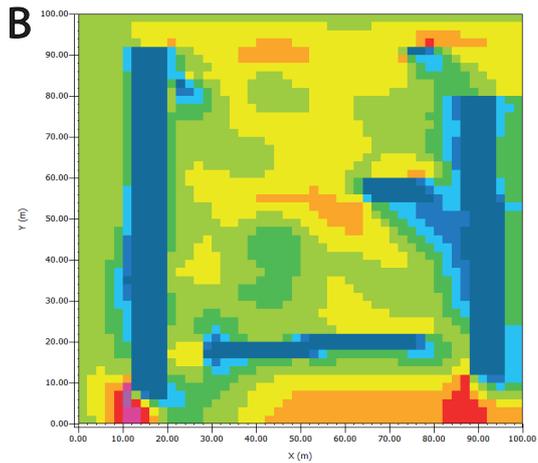
Ficha datos bioclimáticos de la humedad relativa (A) y (B) velocidad del viento obtenidos del software ENVI-met en el horario de las 12h00 am

La humedad relativa a las 12h00 tiene un promedio de 66.36 %, lo que quiere decir que sobre pasa los rangos establecidos, puesto que según EADIC (2013), por razones de bienestar no debe ser valores debajo de los 35% ni por encima de los 65%.

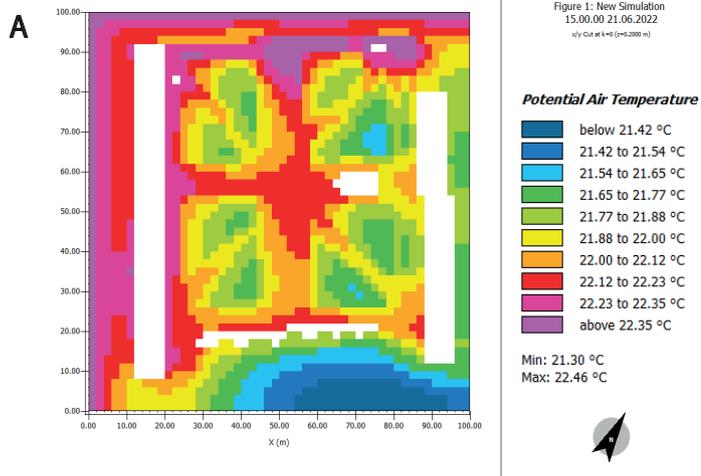
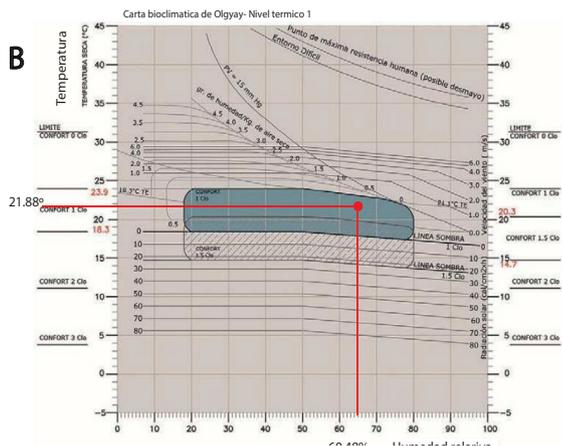
Ficha datos bioclimáticos de la temperatura del aire (A) y (B) gráfica de Olygay software en el horario de las 15h00 pm

A las 15h00 pm la temperatura del aire tiene promedio de 22,34°C (imagen A), se considera medianamente alta, para la región que pertenece la zona de estudio.

Según la carta bioclimática de Olygay (imagen B), se encuentra en óptimo rango de confort, puesto que el punto cae en la zona azul y en el cuadrante de confort Clo=1 el cual no necesita ninguna vestimenta extra.

Con el análisis realizado se puede concluir que las temperaturas más elevadas están en el horario de las 12 am a 15 pm; sin embargo, siguiendo las directrices de la carta bioclimática de Olgyay solo el horario de las 12 am sale de la zona de confort

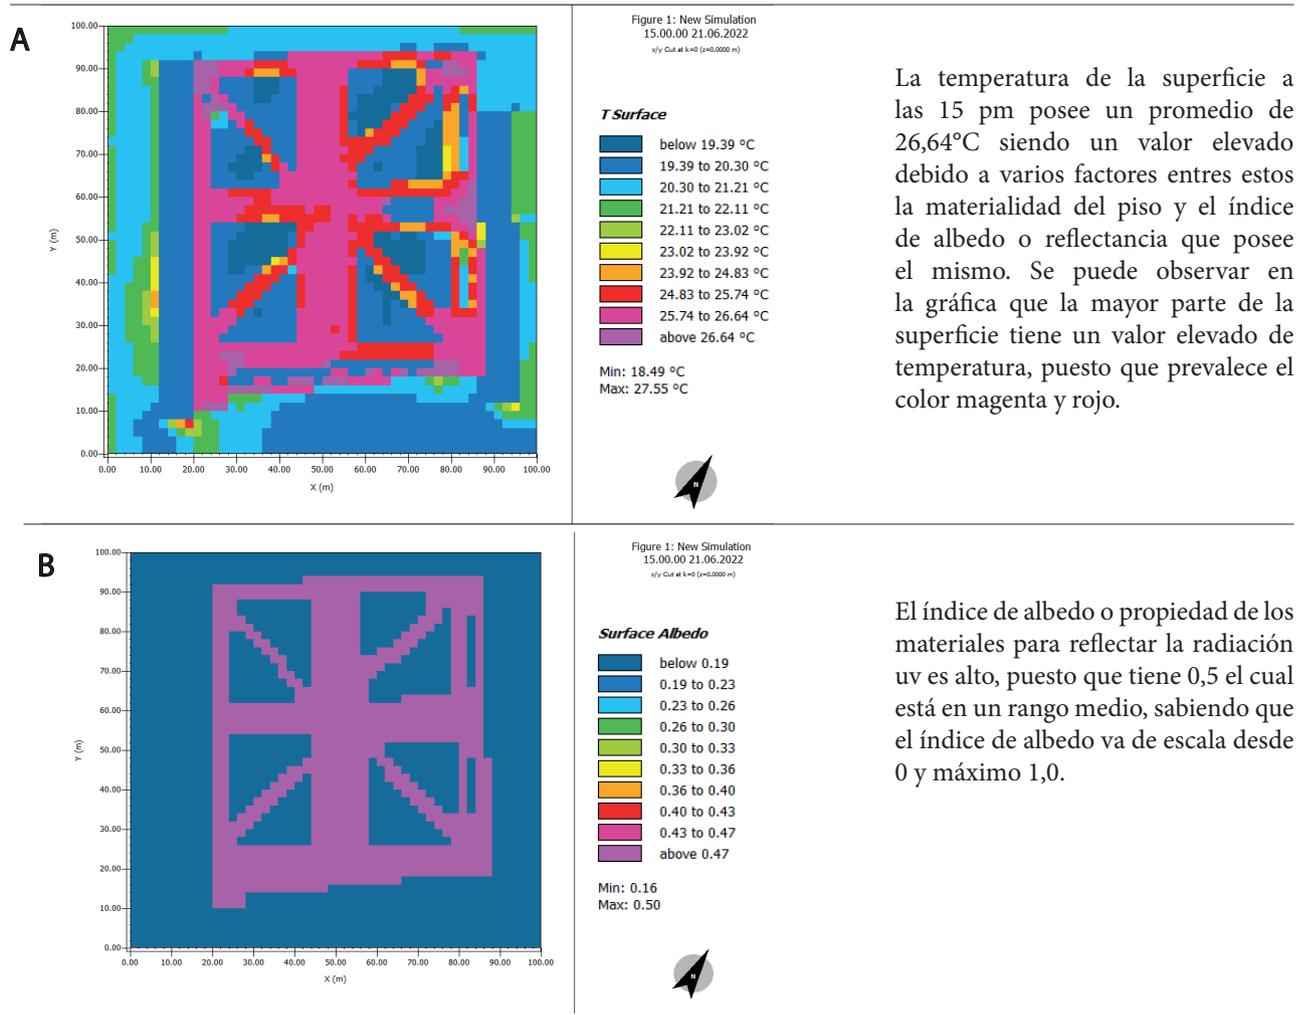
Ficha datos bioclimáticos de la temperatura de la superficie (A) y (B) índice de Albedo obtenido de software ENVI-met en el horario de las 15h00 pm

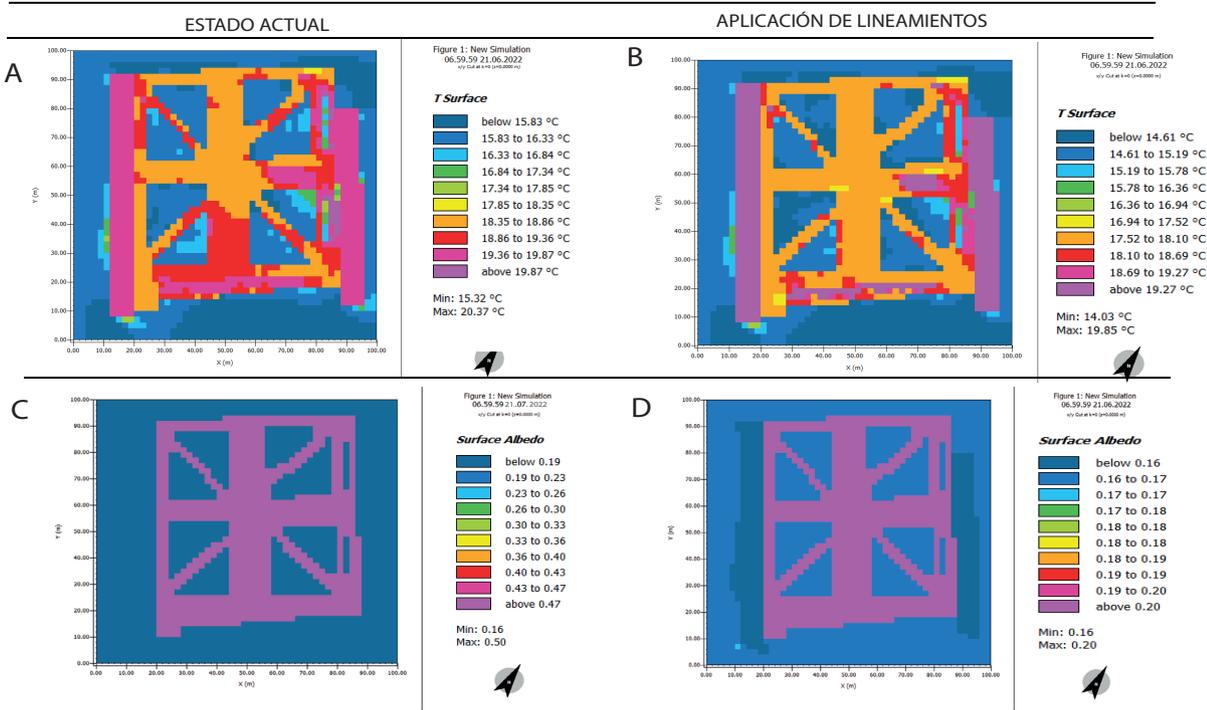
Comparación del estado actual con los lineamientos en el horario de las 6h00 am.

TABLA COMPARATIVA		
Hora	Tempeartura de la superficie	
6:00AM	estado actual	lineamientos
	min 15,32 °C	min 14,03°C
	max 20,37°C	max 19,85 °C
	Indice de albedo	
	min 0,16	minimi 0,16
max 0,50	maximo 0,20

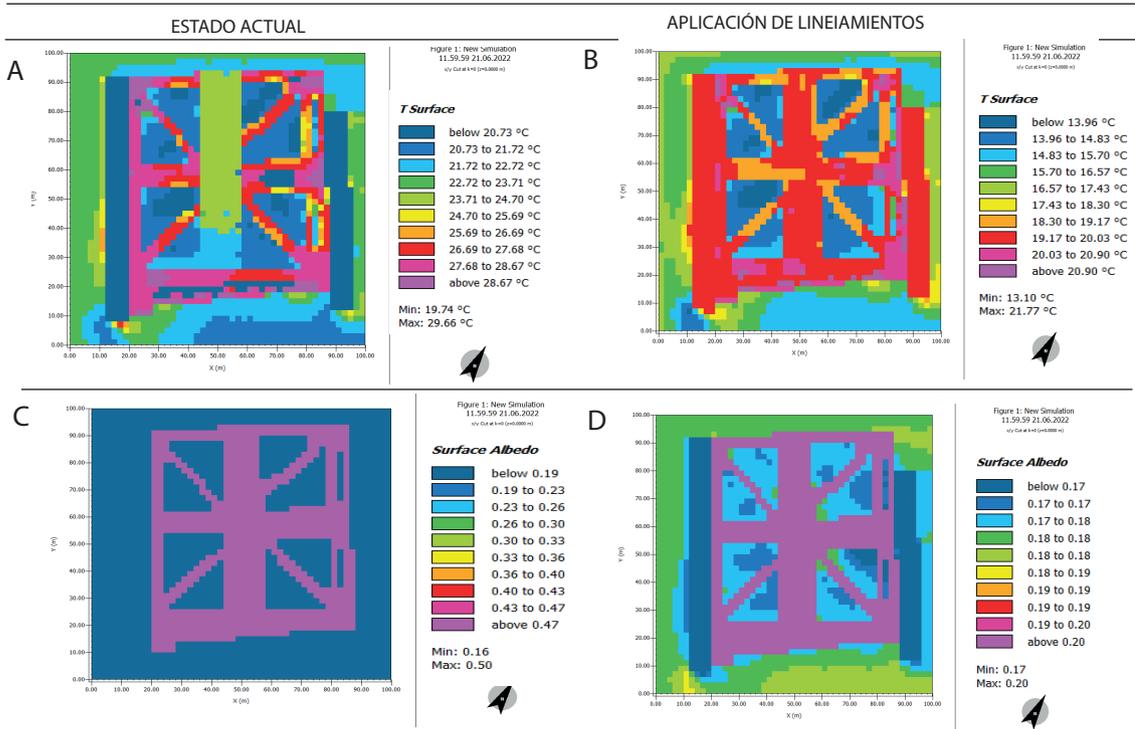
Comparación de la temperatura de la superficie (A,B) y el indice de albedo (C,D) en el horario 12h00 am.

TABLA COMPARATIVA		Conclusión
TEMPERATURA DE LA SUPERFICIE		
ESTADO ACTUAL	LINEAMIENTOS	La temperatura de la superficie a las 12 am, estado actual (A) posee un promedio de 27,12°C siendo un valor elevado, esto debido a la falta de vegetación en algunas zonas y se puede visualizar que a los lados de los puentes se encuentran las mayores temperaturas a causa de la materialidad que están compuestos que es hormigón, esto hace que refleje los rayos ultravioleta y se sobrecaliente en estos puntos. Mientras que (B) lineamientos propuestos tiene una temperatura menor con un promedio de 20,4°C, lo que quiere decir que (B) tiene 6,72°C menos que él (A). Además, se pudo observar que el índice de albedo o propiedad que tiene los materiales para reflejar los rayos uv, con mayor índice de albedo en la superficie, es el estado actual (C) con 0,50 y menor índice el sugerido en los lineamientos (D) con 0,20, sabiendo que el albedo se mide en escala desde el más bajo 0 hasta el más alto 1,0.

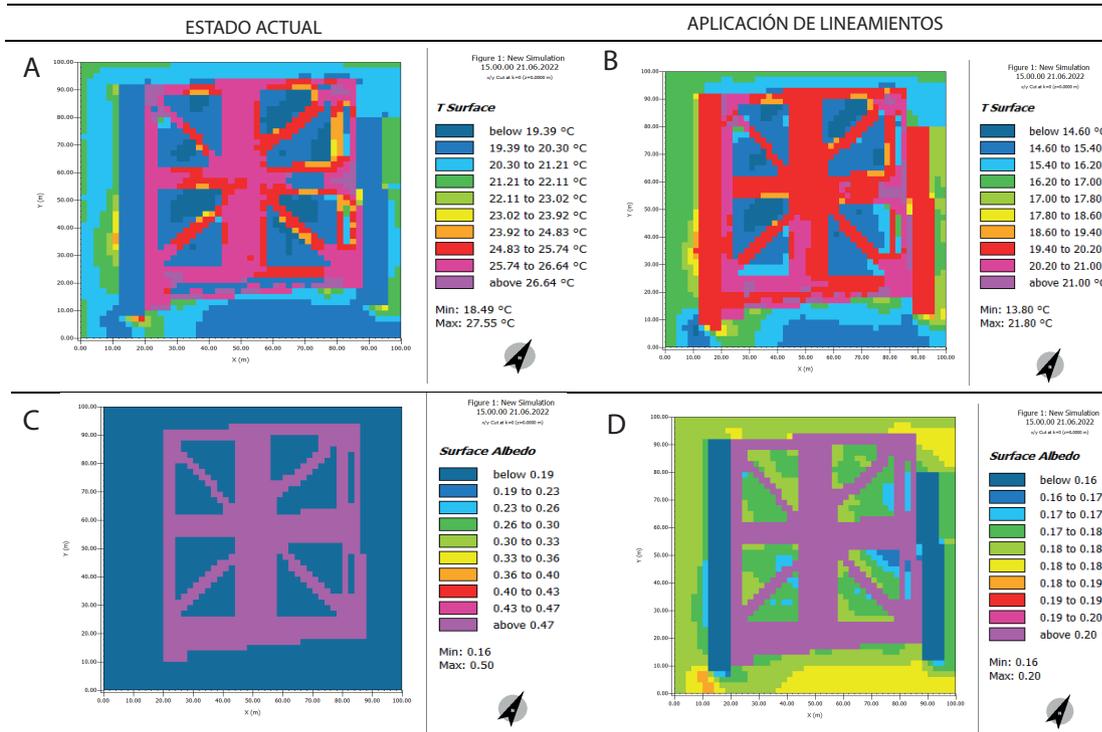
TABLA COMPARATIVA		Conclusión
TEMPERATURA DE LA SUPERFICIE		
ESTADO ACTUAL	LINEAMIENTOS	La temperatura de la superficie a las 15 pm estado actual (A) posee un promedio de 26,64°C siendo un valor elevado, esto debido a la falta de sombra en algunas zonas y por la materialidad de la superficie, se observa que en la mayoría de la superficie tiene altas temperaturas. Mientras que (B) lineamientos propuestos tiene una temperatura menor con un promedio de 20,6°C, lo que quiere decir que (B) tiene 6 °C menos que el (A). Además, se pudo observar que el índice de albedo o propiedad que tiene los materiales para reflejar los rayos uv, con mayor índice de albedo en la superficie en el estado actual (C) con 0,50 y menor índice es el de la propuesta de lineamientos (D) con 0,20 sabiendo que el albedo se mide en escala desde el más bajo 0 hasta el más alto 1,0.
min 18,49 °C	min 13,80°C	
max 27,55 °C	max 21,80°C
