**IMPLEMENTACIÓN DE UNA CÁMARA ACÚSTICA PARA EL SISTEMA
DE VENTILACIÓN EN LA EMPRESA AGLOMERADOS COTOPAXI S.A,
EN LA CIUDAD DE LATACUNGA.**

Trabajo de Integración Curricular previo a la obtención del título de Ingeniero Industrial.

AMBATO– ECUADOR
2023

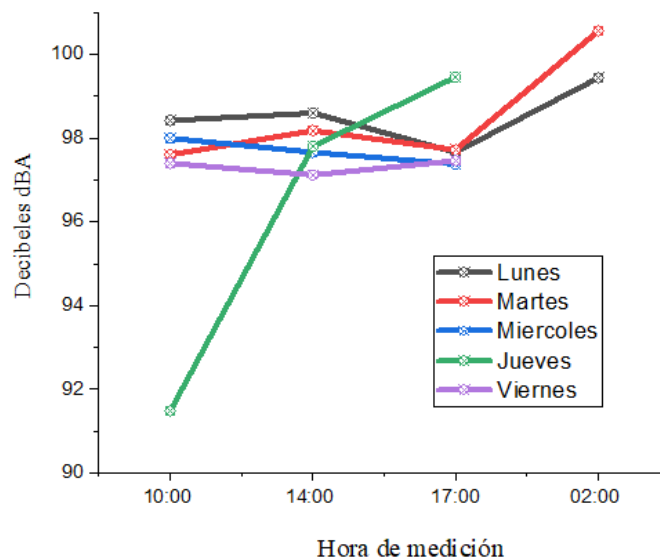
El primero punto está en la criba auxiliar del área del secado y como se puede ver en la gráfica tenemos representado los 5 días de medidas tomadas. Los datos de la (Tabla 11).

Figura 1: Promedio de datos criba auxiliar.

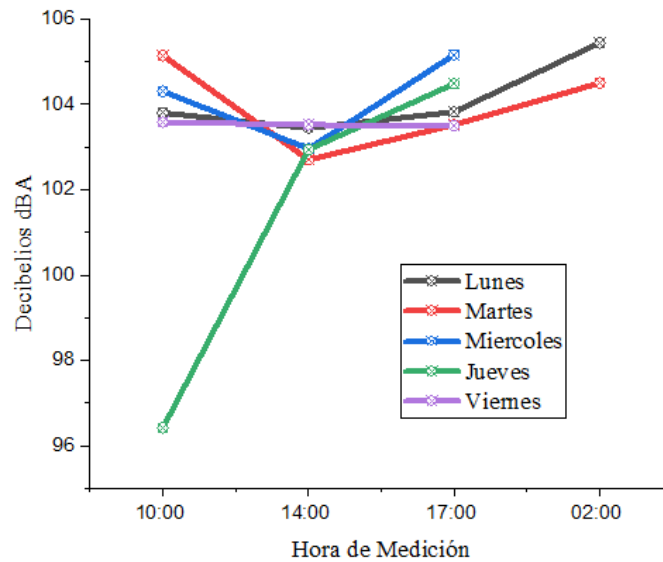
En el segundo punto tenemos el quemador y la mufla y de igual manera tomado los datos en 5 diferentes días. Los datos de la (Tabla 12).

Figura 2: Promedio de datos conectado al caldero.

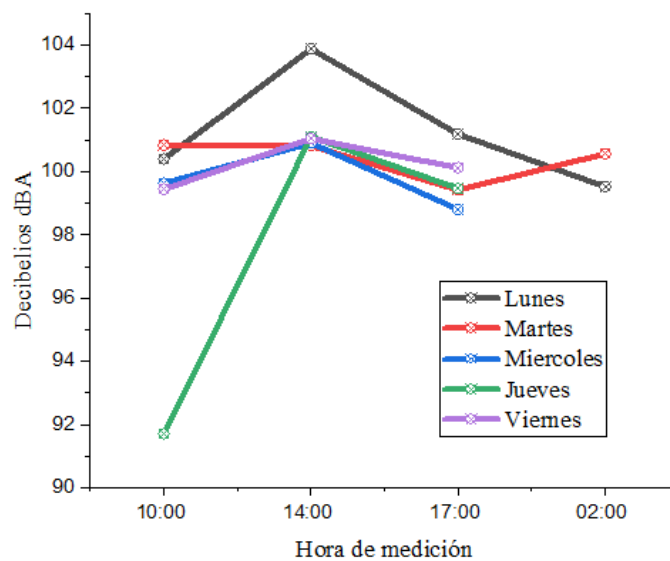
El tercer punto se halla en Ventilador (M350) de igual manera las mediciones tomadas 5 días diferentes. Los datos de la (Tabla 13).

Figura 3: Promedio toma de datos secadero ventilador (M350).

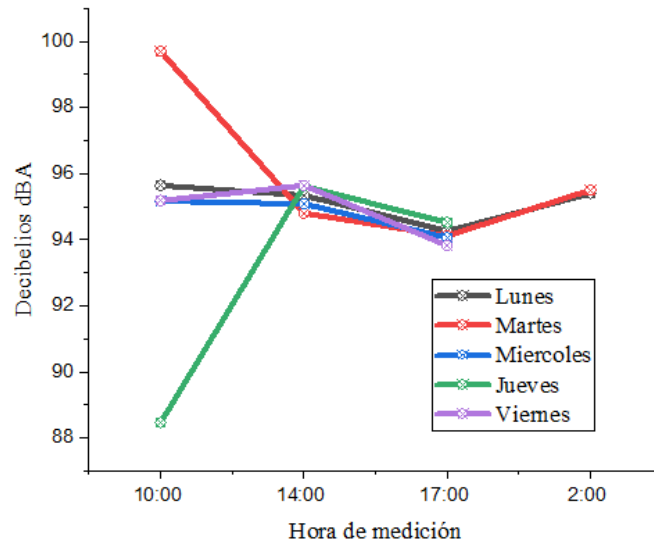
El sexto punto se encuentra ubicado en el ruido ambiente que llega hacia los trabajadores el área de lijado y clasificación, aquí de igual manera se tomaron 5 mediciones durante diferentes días. Los datos de la (Tabla 16).

Figura 6: Toma de datos Ruido ambiente.

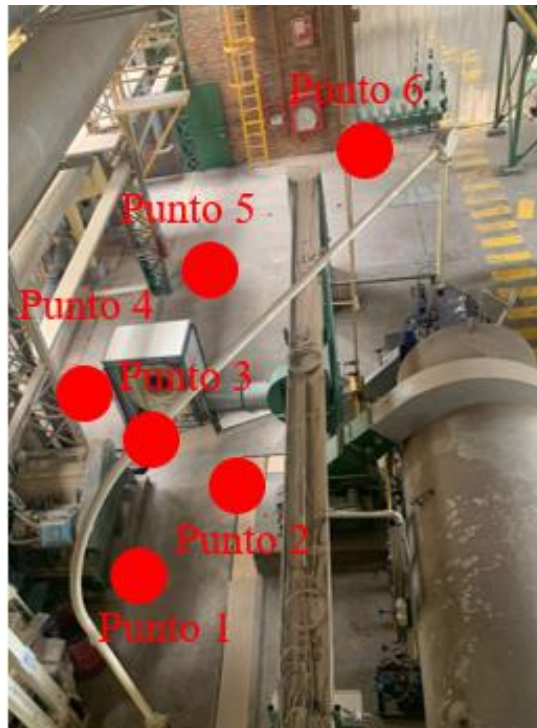
Se observa en la Figura 7 los puntos en los que se ha tomado la medición de ruido que puede generar el ventilador M350, durante diferentes jornadas y diferentes días.

Figura 7: Puntos de toma de datos de ruido.

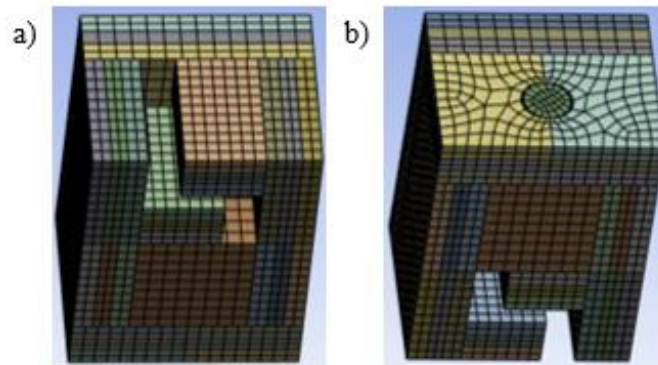
Una vez realizado el diseño en SOLIDWORKS 2021 se procedió a importar el diseño al programa ANSYS R2, luego se debe elegir el material para la simulación, se colocó en este caso la combinación de Madera-Espuma-Madera por el peso que esta tiene para poder realizar un rápido desmontaje si llegase a haber un daño. Una vez elegido la combinación se colocó el mallado de 2cm como se observa en la Figura 14 (a), y en la Figura 14 (b) se puede observar el mallado de 2,25cm y en el círculo de la cámara se observa un mallado de 1,75cm para proceder a simular resultados de la cámara acústica. Se coloca la Harmonic Acoustics para realizar la simulación, se

Figura 14: Mallado de la cámara acústica, en el literal a se puede observar la vista frontal y en el literal b se puede observar la vista posterior.

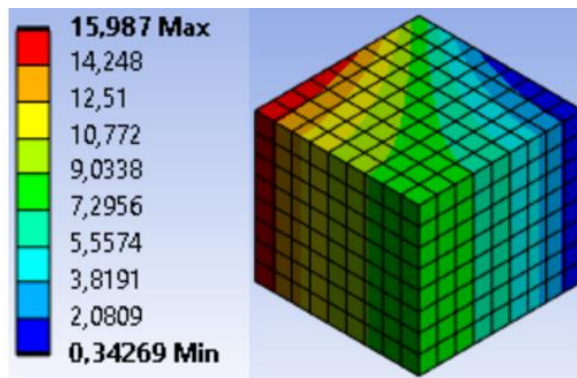
coloca la solución varios parámetros. El resultado de reducción acústica que nos indica en la Figura 15 es de 15,98 dBA de aislante acústico que ofrece este dispositivo 1.

Figura 15: Resultados de la simulación.

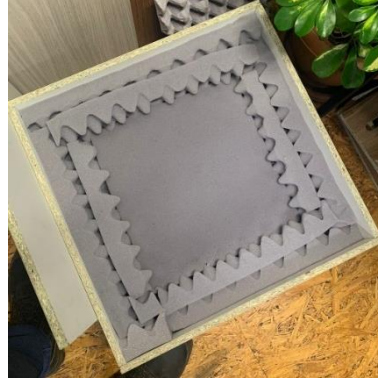
Una vez tomado los datos de la simulación se procedió a realizar un pequeño prototipo para tomar mediciones de la reducción acústica que podría ofrecer ya en forma real la cámara acústica.

Figura 16: Prototipo.

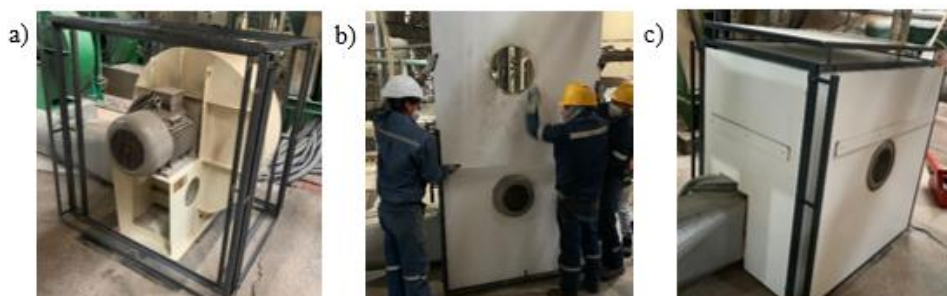
Una vez echa las pruebas con el prototipo se procedió a aplicar la implementación de la cámara acústica con el material de madera, espuma, madera en el ventilador para analizar el aislante acústico que esta ofrece. En la Figura 17 (a) se observa la colocación de la estructura metálica en el ventilador M350, en la Figura 17 (b) se puede observar cómo se realiza un orificio en dos de las paredes para que ingrese la succión del aire del motor del ventilador, en la Figura 17 (c) se puede observar ya colocada todas las paredes en el ventilador.

Figura 17: Paredes de la cámara acústica.

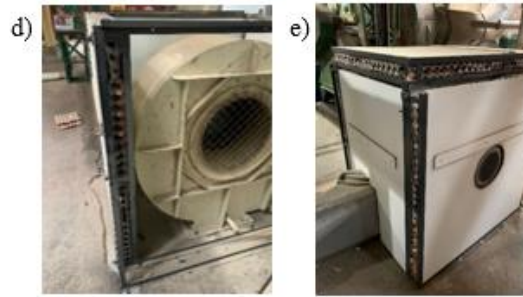
En la Figura 18 (d) se observa cómo se coloca el aislante acústico en la cámara para reducir el ruido, también se observa el ventilador como queda encapsulado en la cámara acústica, en la Figura 18 (e) se puede observar ya la cámara totalmente implementada con el reductor acústico.

Figura 18: Implementación de la cámara acústica.

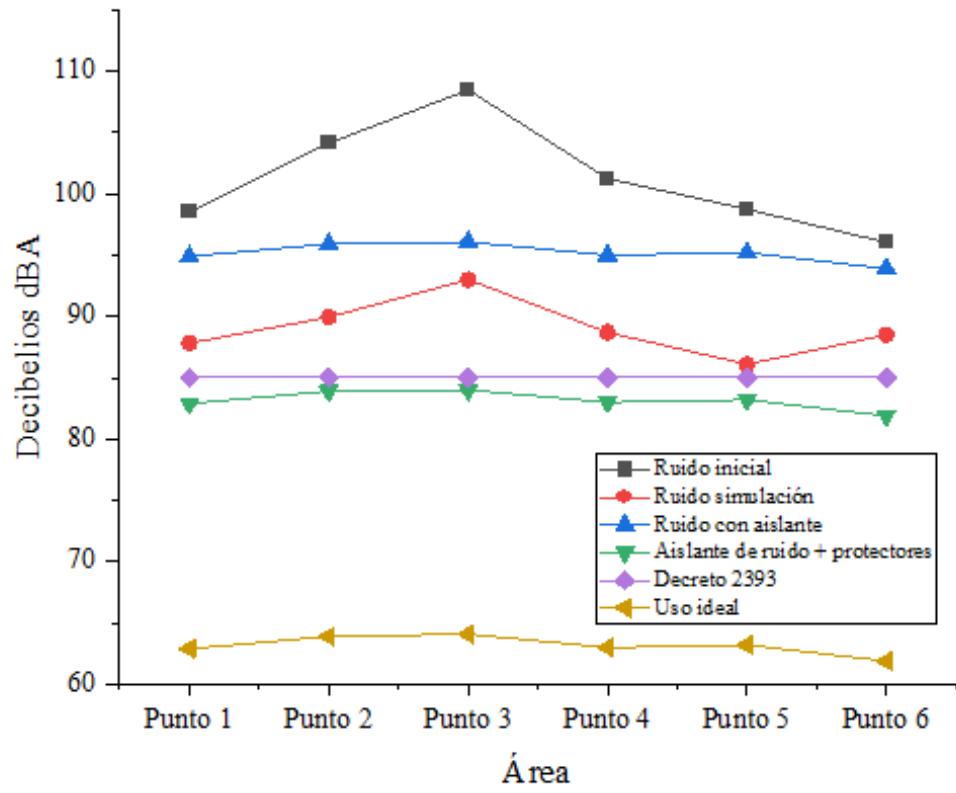
En la simulación indica cuantos dBA aísla el primer diseño de cámara acústica. a continuación, en la Figura 23 en la línea de color rojo se puede observar una reducción considerable de dBA que emite el ventilador M350. Luego implementar la cámara acústica se tomó valores de reducción y como se puede ver en la Figura 23 en la línea roja son los datos de aislante acústico que puede reducir nuestra prueba en el ventilador.

Figura 23: Comparación de resultados.

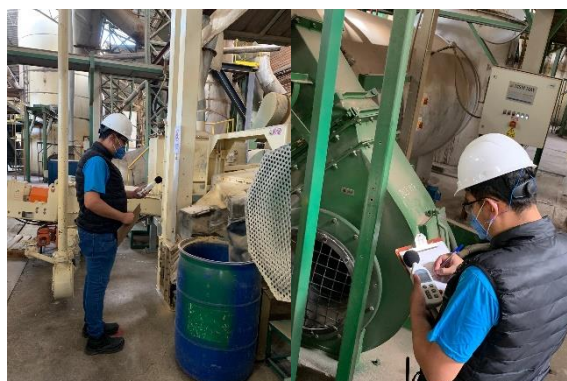
Toma de datos de ruido echa con un sonómetro calibrado por decso para tener medidas exactas.

Figura 29: Toma de datos ruido del ventilador M350.

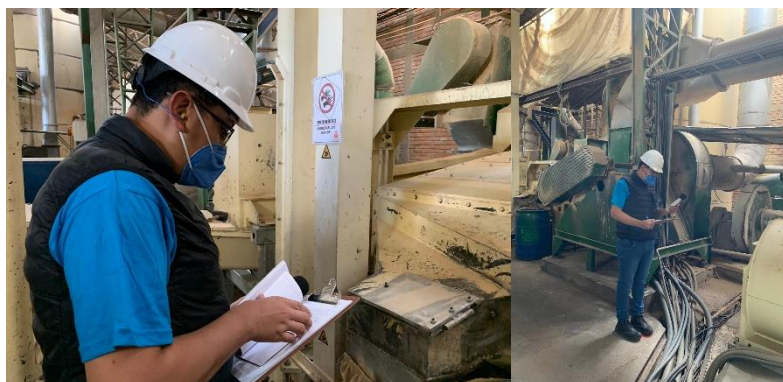
Figura 30: Comparación de toma de datos ruido.

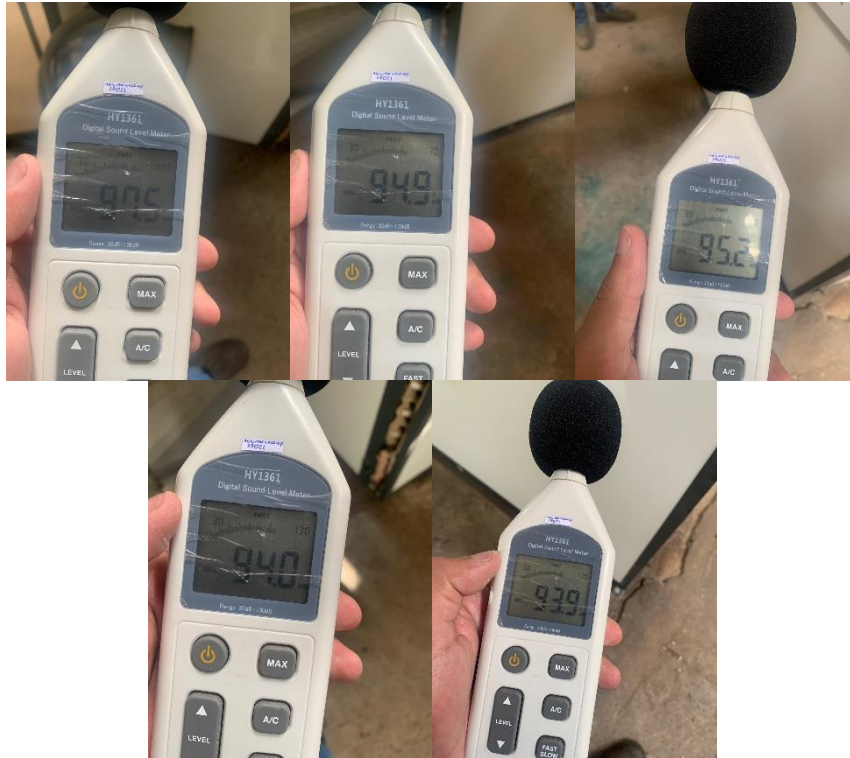
El sonómetro nos ayuda tomando datos en dBA, este sonómetro esta calibrado por la compañía de decso para que los valores tomados sean reales.

Figura 31: Toma de datos implementación de la cámara acústica.

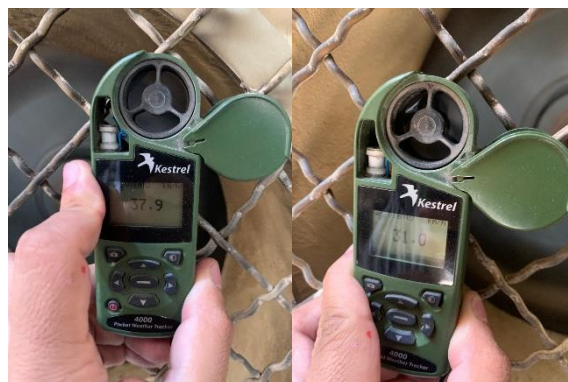
Se realizo una medición de la cantidad de aire que ingresa al ventilador para observar si no ha alterado la eficiencia y eficacia del ventilador al momento de implementar la cámara acústica.

Figura 32: ingreso de aire en el ventilador M350 luego de la implementación equipo anemómetro

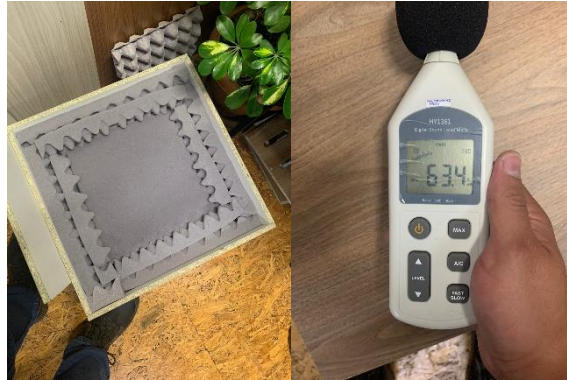
Se realizo un prototipo de la cámara acústica para observar el funcionamiento de este diseño y comprobar si en realidad existe una reducción de dBA.

Figura 33: Prototipo de cámara acústica y medición de reducción

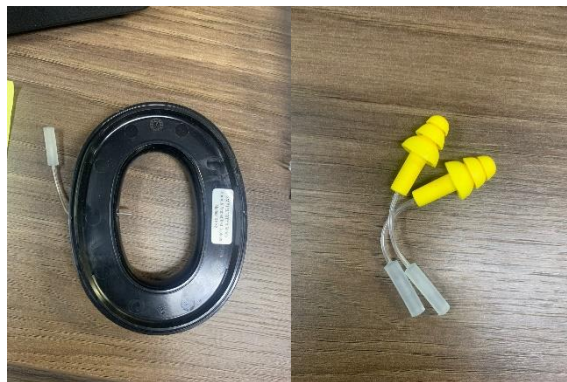
Las probetas de los protectores auditivos se aplicarán para hacer evaluaciones de aislante acústico personal que tienen los trabajadores.

Figura 34: probetas para evaluación de aislante acústico de protectores tipo copa y de tipo inserción

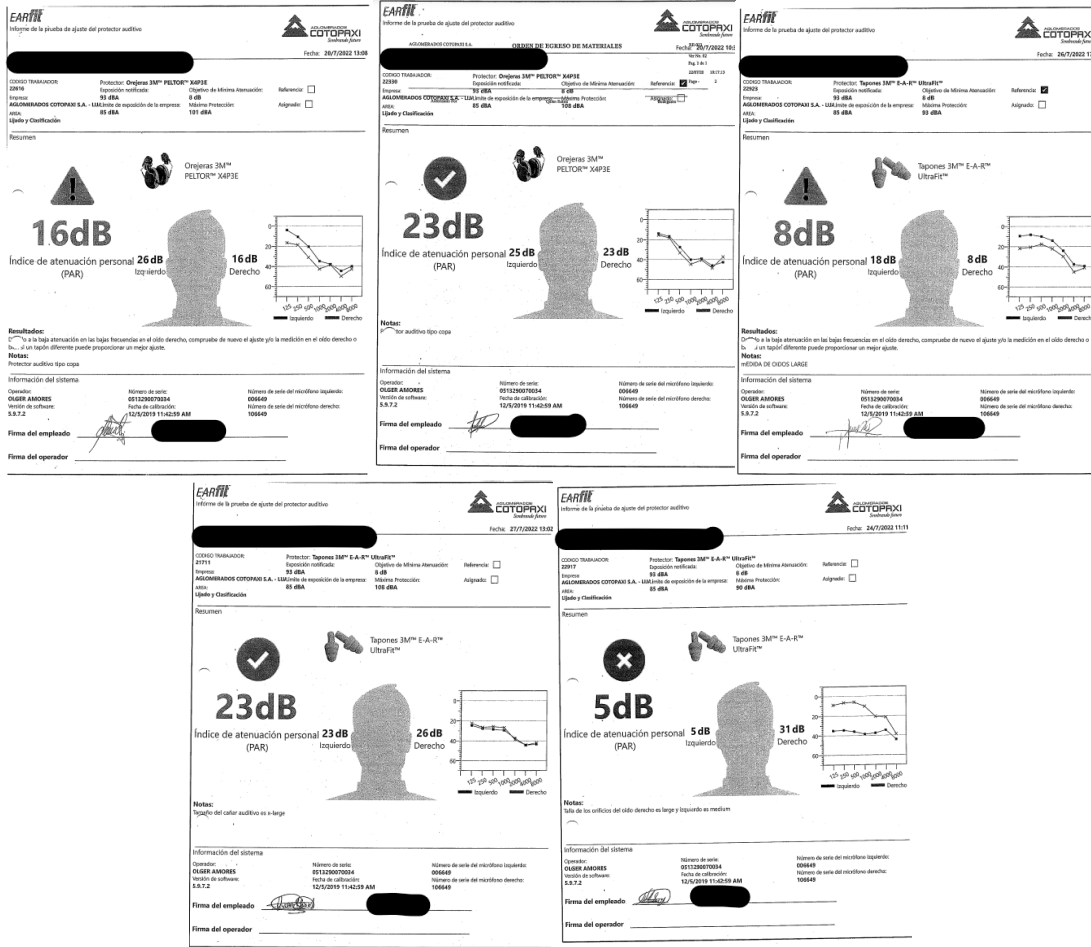
Se indica como son los resultados de evaluar los protectores auditivos de los trabajadores.

Figura 36: Evaluación de protección personal.

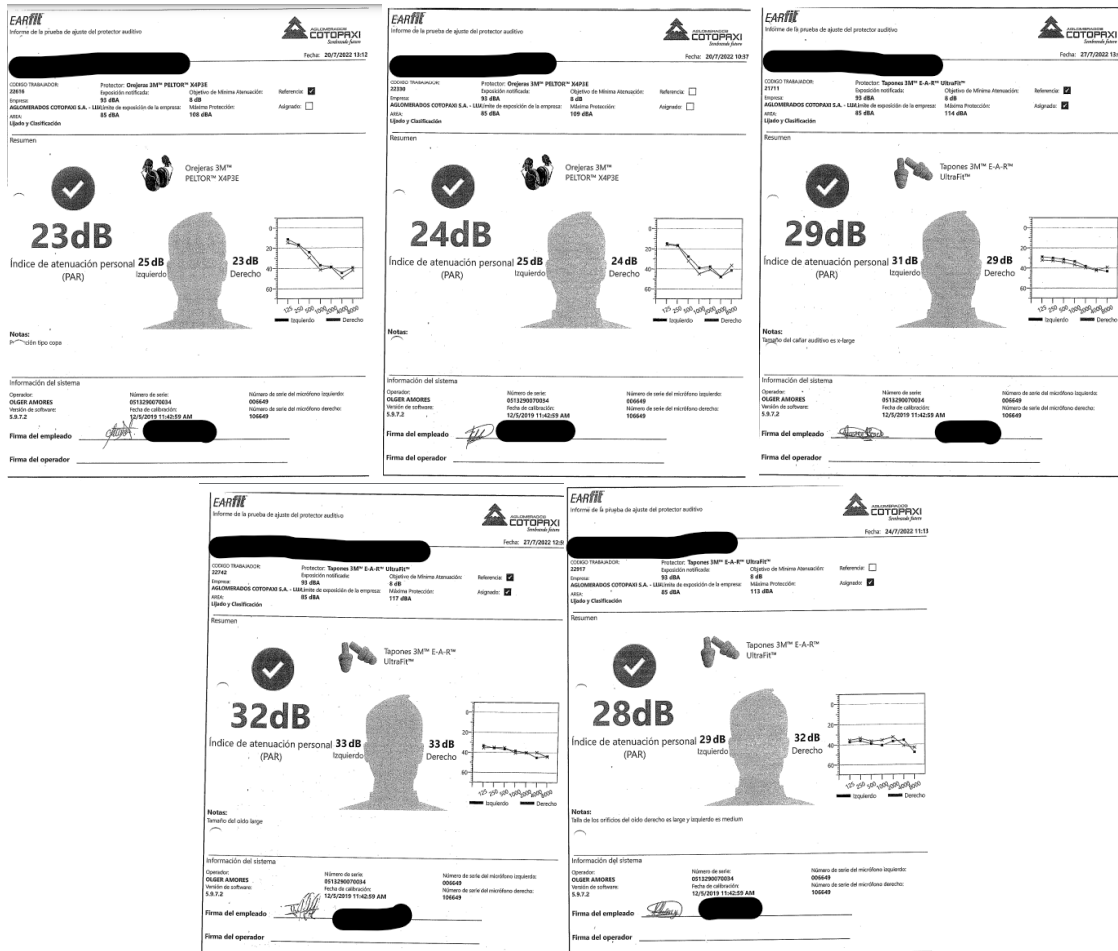
Se indica una nueva evaluación una vez colocado los protectores auditivos como nos indica 3M (Ciencia aplicada a la vida).

Figura 37: Resultados aplicando la guía de 3M.

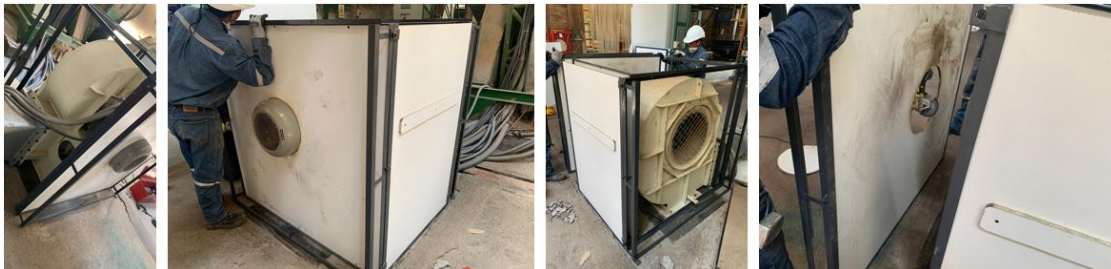
Figura 38: Fabricación de cámara acústica.
