**UNIVERSIDAD INDOAMÉRICA**  
**FACULTAD DE INGENIERÍA, INDUSTRIA Y PRODUCCIÓN**  
**CARRERA DE INGENIERÍA INDUSTRIAL**

**EVALUACIÓN DEL SISTEMA CONTRAINCENDIO ACTUAL DE LA  
COMPAÑÍA AZUCARERA VALDEZ S.A. EN BASE A LA NORMATIVA  
NFPA.**

Trabajo de Integración Curricular previo a la obtención del título de Ingeniero Industrial

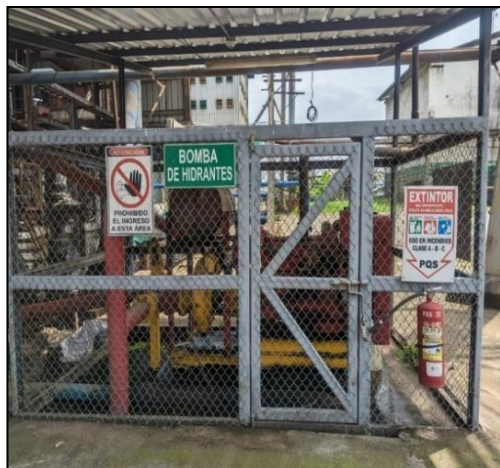
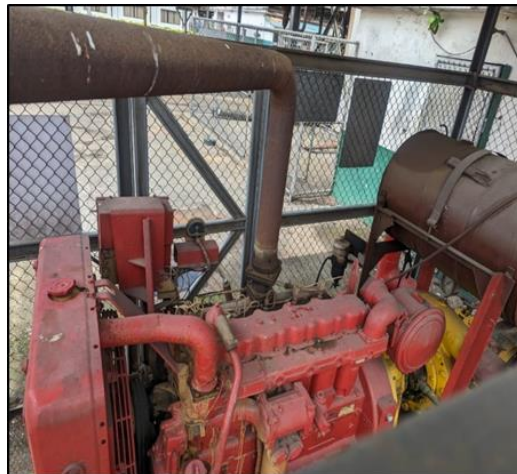
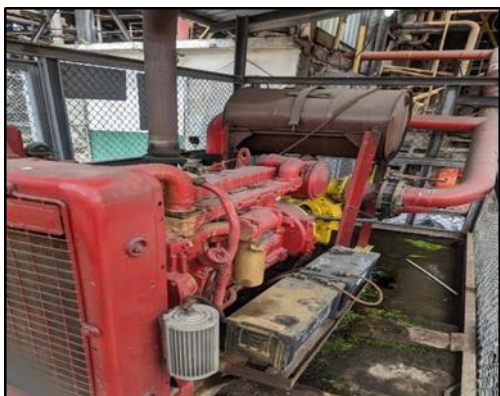
## Anexo 8. Bomba contra incendios existente en la compañía evaluada de acuerdo a la Norma NFPA

Se presenta a continuación la bomba existente en la compañía, la cual fue observada para el análisis del nivel de cumplimiento de la Norma NFPA, donde es evidente las falencias de la misma.

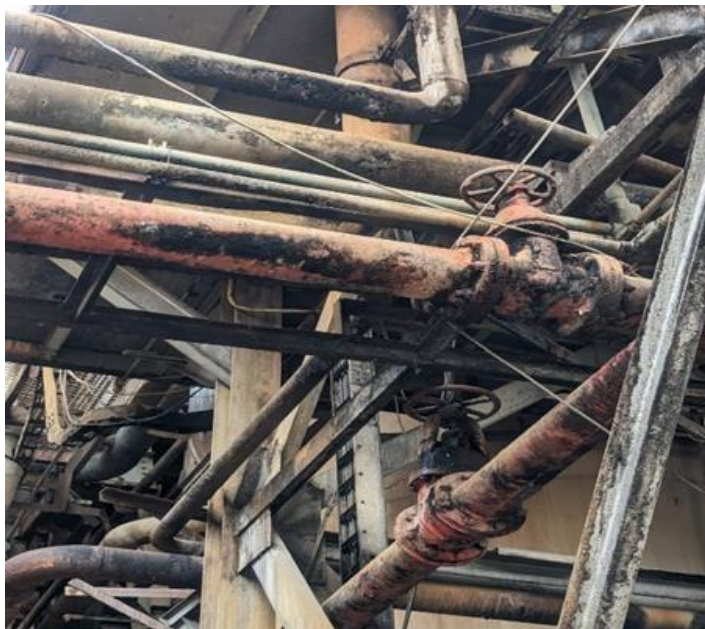
Tuberías

Se evidencia que el estado de las tuberías que posee el sistema contra incendios de la compañía no es el correcto y no posee las uniones sugeridas por la Norma NFPA.

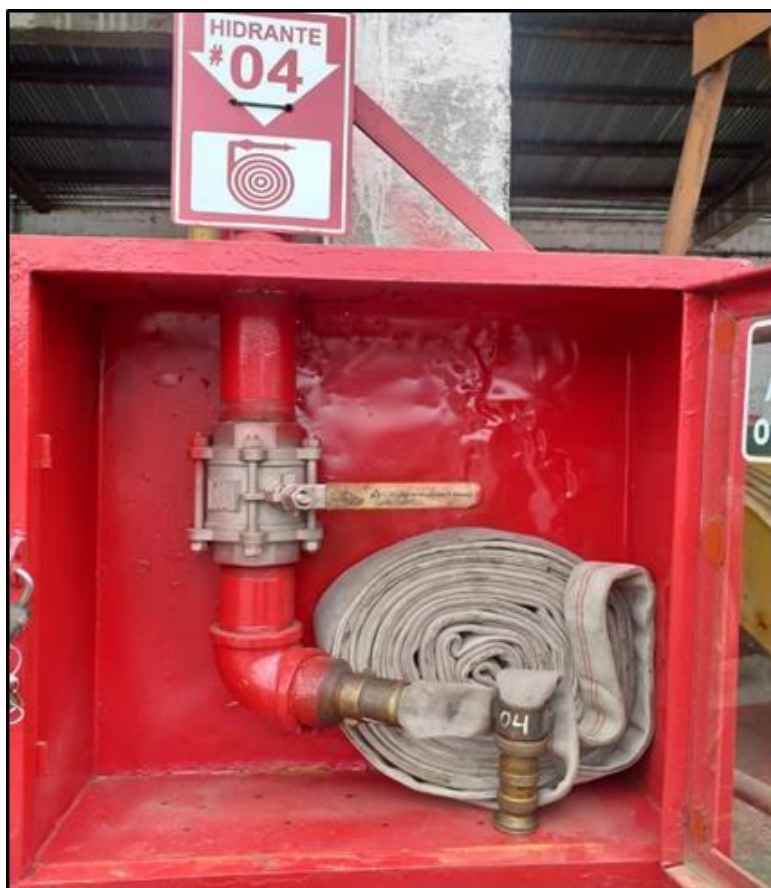
### **Anexo 10. Evidencia de gabinetes de la compañía**

Se muestra a continuación el estado de los gabinetes de emergencia de la empresa, en donde se evidencia con claridad las falencias que posee, ya que no posee algunos de los elementos que pide la norma NFPA 14.
