LINEAMIENTOS DE DISEÑO URBANO SOSTENIBLE PARA SECTORES CON ALTO RIESGO DE DESASTRES NATURALES, BARRIO SAN JOSÉ DE MORÁN, QUITO, 2022

RODRIGUEZ VILLALBA BYRON ANDRE
BÁEZ JÁCOME DAYANA KAREN

Universidad Indoamérica - Quito

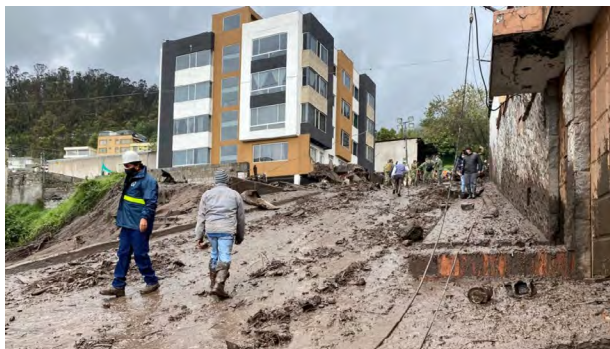
Figura 2: Aluvión la Gasca
Fuente: Anahí Vega

Un claro ejemplo es en el sector de la Gasca en la quebrada El Tejado donde sucedió el hecho del aluvión, donde los moradores vivieron hace 30 años y nunca se les advirtió que están asentados en una zona de riesgo, menciona que Quito tiene un crecimiento poblacional alrededor del 2% anual de servicios y requerimientos en el ámbito de movilidad y espacio público donde, menciona que se debe trabajar más en regulación de barrios y entender su nivel de exposición y saber si es o no sustentable (Hora, 2022).

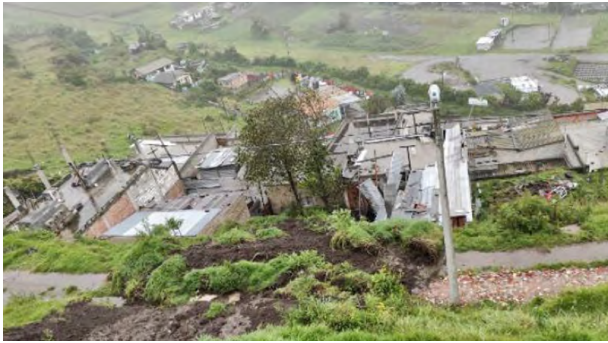
*Figura 10: Deslizamiento de tierra en Atucucho
Fuente: Mantilla, 2021*

Estos inconvenientes toman importancia cuando encontramos elementos expuestos en este caso la población del barrio Atucucho; este sector fue consolidado debido a invasiones de tierras desde el año 1988 aproximadamente, debido a esta circunstancia no disponen de servicios fundamentales como lo son un alcantarillado eficiente, vías en condiciones aceptables o infraestructuras apropiadas para la vivienda, lo cual genera una serie de contrariedades como inundaciones y movimientos en masa que ponen en peligro la vida de los habitantes y la infraestructura. (VÁSQUEZ, 2017)

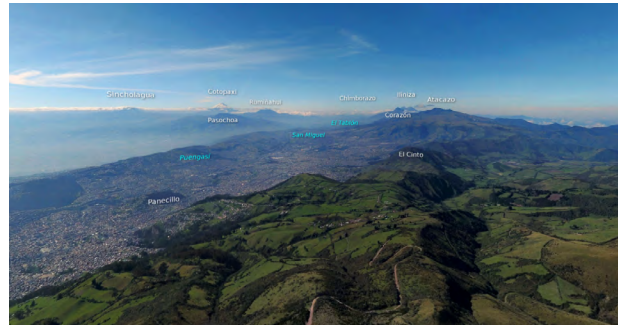
*Figura 12: Falla Inversa de Quito
Fuente: Publicación Diario el Universo*

La población de la Parroquia de Calderón se encuentra en riesgo, debido a que Calderón es una de las colinas enlazadas al sistema de fallas de Quito que estuvo asociadas a un plegamiento originado por la falla inversa Catequilla y Pomasqui, la falla se evidencia en la formación de una cadena de colinas que avanza por el perfil oriental de la ciudad: El Tablón, Puengasí, Lumbisí, Batán-La Bota, Carcelén-El Inca, Calderón-Bellavista y Catequilla. (Pacheco, 2014)

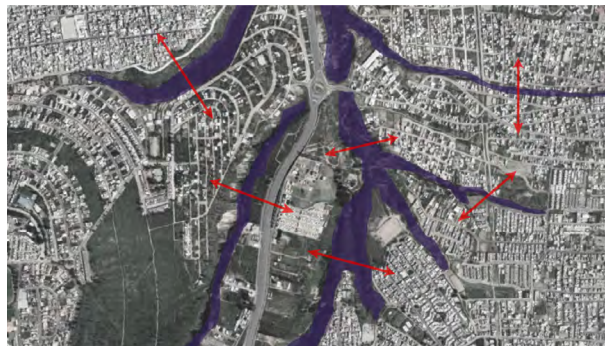
Figura 13: Accidentes Geográficos en el barrio San José de Morán

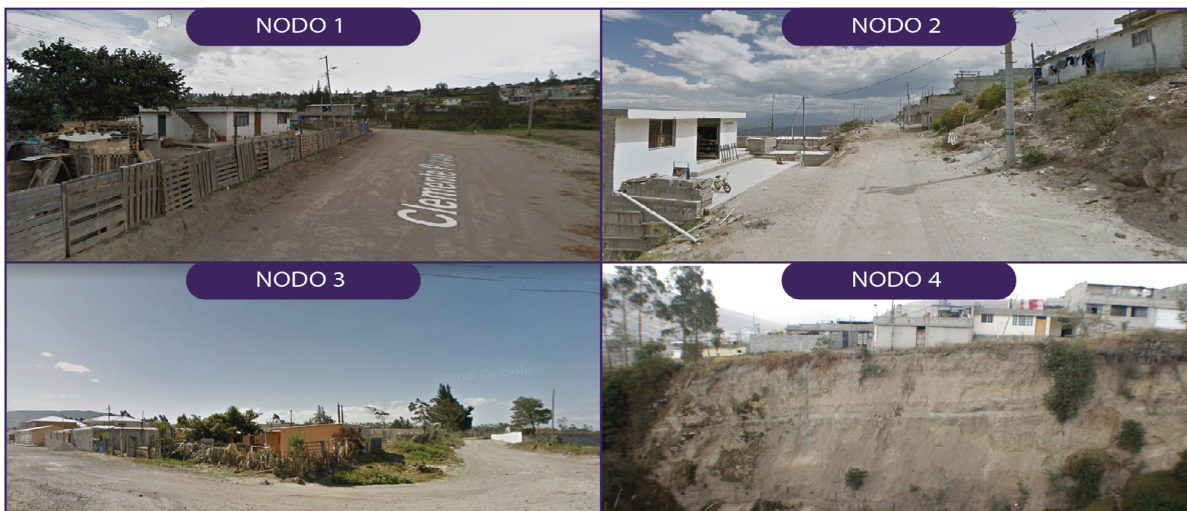
Valoración del nodo más conflictivo

VALORACIÓN DE NODOS				
	NODO 1	NODO 2	NODO 3	NODO 4
A. Valoración de Vulnerabilidad				
Movimientos en masa	2	3	2	4
Deslizamientos	2	2	1	4
Inundaciones	1	2	1	2
Presencia de Quebradas	1	2	2	4
B. Valoración de Densidad				
Asentamientos de hecho	3	2	1	4
Posesión de Escrituras	3	3	2	4
Escasez de infraestructura	2	1	2	4
Carencia de vienes y servicios	1	2	2	3
Accesibilidad	1	1	2	3
RESULTADOS	16	18	16	32

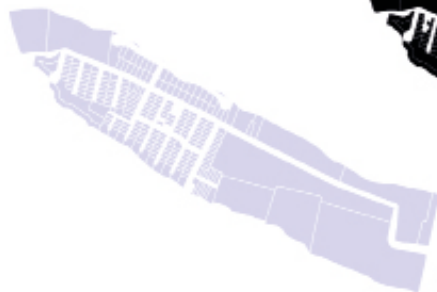
Morfología urbana:
RETICULAR

El Barrio tiene una morfología urbana reticular, esto quiere decir que las calles son anchas, rectas y perpendiculares, creando una forma de damero.

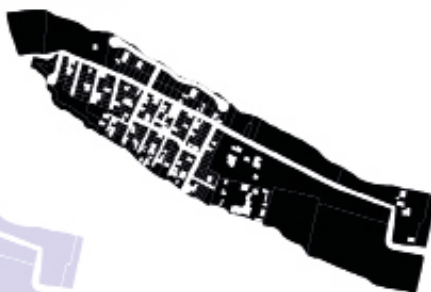
Mancha urbana:

La mancha urbana del Barrio San José de Morán ha ido creciendo muy lentamente desde su consolidación, es por ello que la mancha actual es muy poca, teniendo en cuenta que existen aún una gran parte de lotes vacíos.

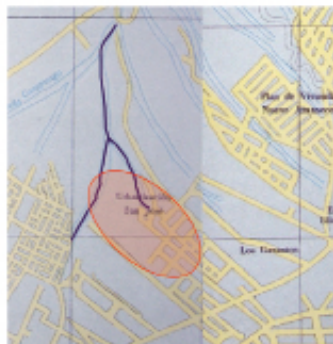
Barrio San José de Morán 1990

El barrio San José de Morán en el año 1990 estaba empezando a desarrollarse, hasta que finalmente terminó extendiéndose hasta casi el borde de las dos quebradas, las mismas que lo rodean.

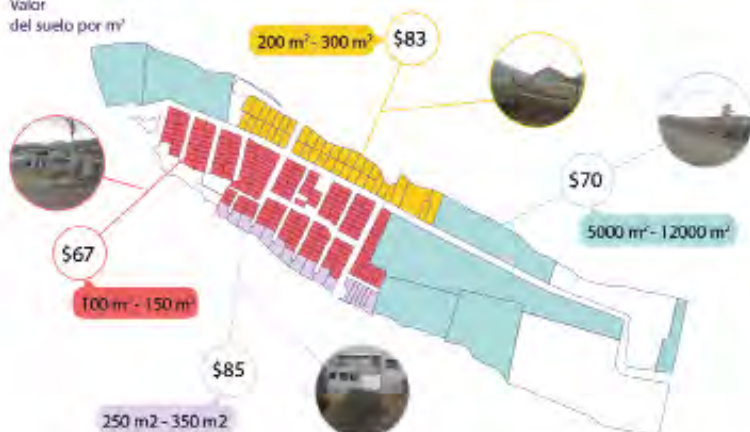
Valor del suelo por m²

Los precios varían, dependiendo algunas variables como son el acceso a los servicios básicos, fácil accesibilidad al predio, visuales hacia la quebrada y cercanía a equipamientos del barrio.

Existe un pequeño rango de diferencia en cuanto a los precios de avalúos de los predios del barrio, como ya se mencionó anteriormente los precios varían dependiendo algunos factores, que afectan el valor del mismo, también se puede apreciar que el municipio cuenta con grandes predios dentro del barrio para poder generar espacios públicos de ser necesario cuando el barrio alcance su consolidación.

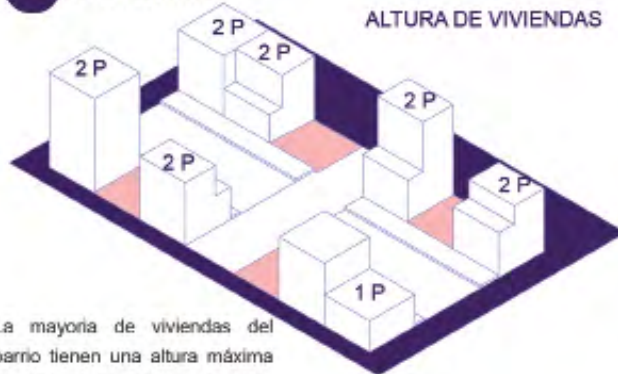
Viviendas

La mayoría de viviendas del barrio tienen una altura máxima de dos pisos, existen muchos lotes vacíos en el sector.

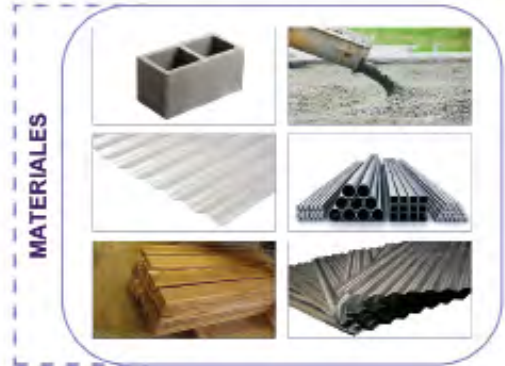
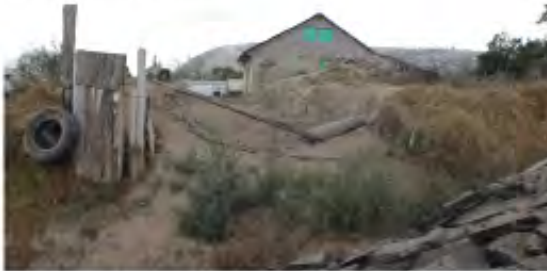
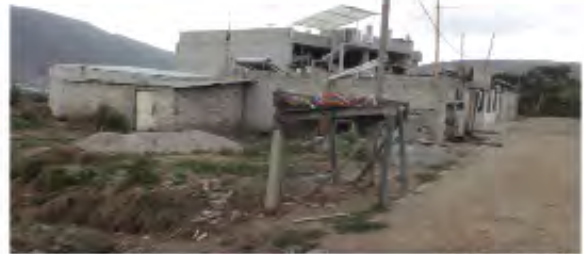
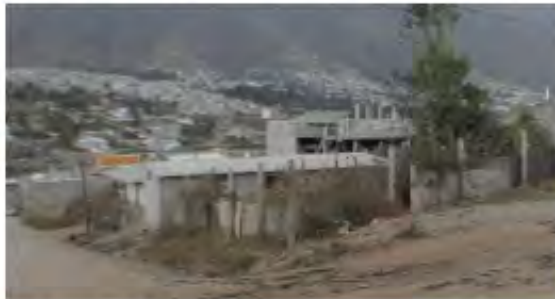
Las viviendas del sector en su mayoría se encuentran terminadas solamente en obra gris y algunas tienen cerramientos hechos solo con madera o zinc, se encuentran en condiciones muy precarias, algunas no tienen vidrio para poder tapar los vanos de las ventanas.

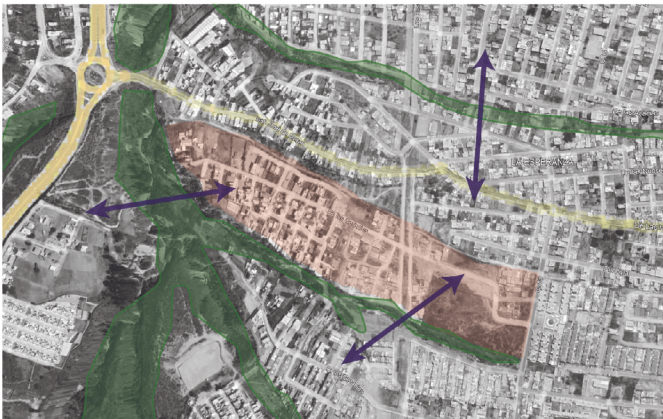
Hundimiento de la Quebrada carretas

Existen viviendas que se han visto afectadas por las quebradas rellenas, ya que por la inestabilidad del suelo algunas viviendas llegan a cuartearse y a afectarse interiormente en su estructura.

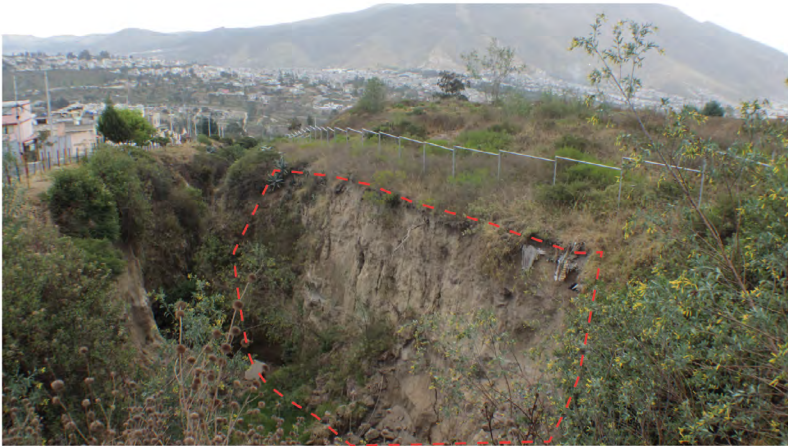
Estado de quebrada

Los bordes de la quebrada se encuentran erosionados, muy desgastados y agrietados, por esta razón siempre se encuentran en riesgo de delaves

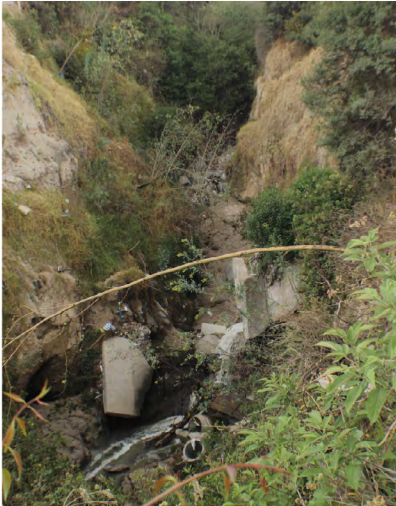
La quebrada es usada como botadero de basura y escombros, se puede evidenciar mucha basura tanto en su interior como en los bordes de la misma, los residentes del sector, botan sus desechos hacia la quebrada, esto pasa por la apariencia de la misma que ya se ha vuelto muy desagradable.

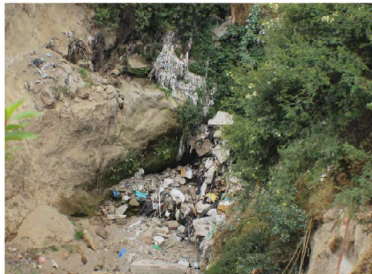
Contaminación

Lo que aparenta ser una corriente de río que cruza por el medio de la quebrada carretas, no es más que las aguas servidas de algunas viviendas del barrio San José de Morán y de los conjuntos habitacionales de los barrios aledaños, Las aguas servidas que son desechadas hacia la quebrada provocan un mal olor en la misma, probocando una grave contaminación.

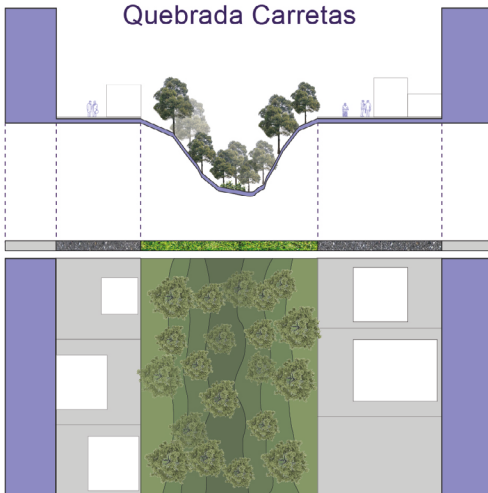
Valoración de Quebrada

La Quebrada Carretas se encuentra ubicada en la zona sur este de la parroquia de Calderón, nace a la altura de la fábrica Yanbal sobre la Panamericana norte y termina en el barrio Ciudad Bicentenario, zona con alta densidad poblacional y limitado espacio público.

La misma afecta al barrio San José de Morán ya que una gran parte de ella rodea el barrio, por ende algunas viviendas del sector se encuentran en peligro por construcciones al borde de la quebrada en mención.

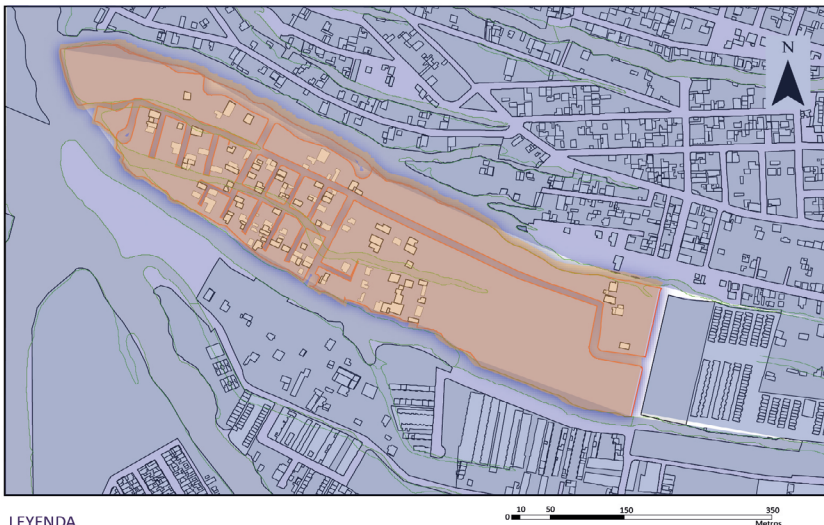
Mapa de riesgos del sector de Calderon barrio de San Jose de Moran

se conforma por manzanas donde se investiga un riesgo constante por estar aledaño a una quebrada así como una exposición de movimientos en masa en su totalidad en el barrio

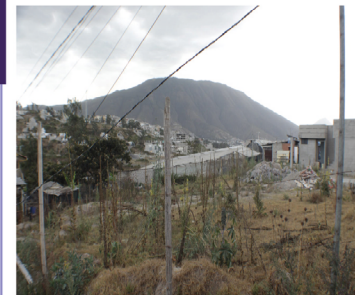
CONCLUSIÓN

Como conclusión se evidencio que la geomorfología del territorio no dispone de un suelo estable en las edificaciones de igual manera al tener presente un cuerpo de agua es constantemente una zona de riesgo con un factor alto de deslaves que se pueden ocasionar en el barrio, al no cumplir con la normativa de un retiro de construccion de 15m desde el borde de la quebrada las edificaciones tienen un riesgo contante de movimientos en masa. Al igual explicado el suelo es una capa constante de caída de ceniza y alto limo donde al complementar con un factor de riesgo de desestabilidad por estar en una quebrada, es un riesgo constante.

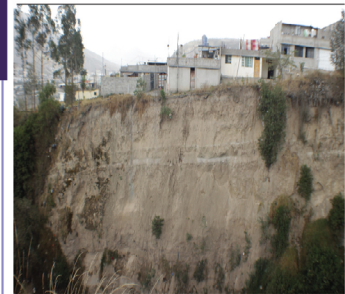
CONCLUSIÓN

Como resultado se obtiene que un 85% de viviendas en el polígono de estudio no cumplen con la normativa de arquitectura y urbanismo así como no cumplen con los puntos establecidos en viviendas aledañas a quebradas, el suelo y las construcciones intervenidas se dividió en 3 polígonos teniendo como margen del polígono 1 que no cumple la norma de no tener un límite de franja en este caso una vía para poder contrarrestar los posibles desastres naturales que se presenten en este caso. Las edificaciones se encuentran propensas a derrumbes mientras que en el polígono 3 no se obtiene un margen pronunciado.
