**COMPLEJO RECREATIVO LA YAHUIRA: PROYECTO
DE REHABILITACIÓN ARQUITECTÓNICA EN EL
CENTRO HISTÓRICO DE LA CIUDAD DE AMBATO,
PROVINCIA DE TUNGURAHUA**

Trabajo de Integración Curricular
Propuesta Metodológica
Carrera de Arquitectura
Periodo académico A23

Trabajo previo a la obtención del título de Arquitecto

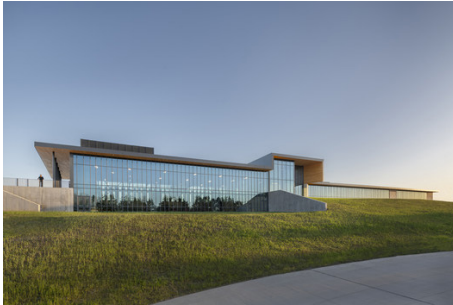
Figura 4

Centro recreativo de Singing Hills

Función: El centro recreacional se encuentra en un entorno natural rodeado de vegetación, con amplios espacios de recreación e integración social.

El objetivo del centro es promover el encuentro entre personas y establecer una identidad clara como un lugar donde la comunidad puede reunirse y fomentar comportamientos saludables.

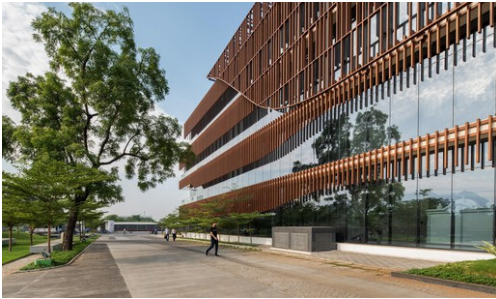
Figura 5

Centro de experiencias Polycab / FHD India

Función: El propósito del centro es consolidar tres programas principales de manera sostenible bajo un mismo techo: una oficina corporativa, un centro de experiencias y un auditorio para los clientes. El objetivo del centro de experiencias es que cada piso de oficinas tenga vistas al atrio central. Además, la cafetería en la planta superior cuenta con iluminación natural y ofrece vistas a la naturaleza. También incluye una terraza de actividades accesible a través del puente de conferencias, proporcionando vistas panorámicas al paisaje. Se han reutilizado bandejas de embalaje de cables en el diseño del paisaje.

Forma: El centro recreacional está compuesto por tres volúmenes ubicados a nivel del suelo. La geometría del edificio está diseñada para preservar los árboles existentes en el lugar.

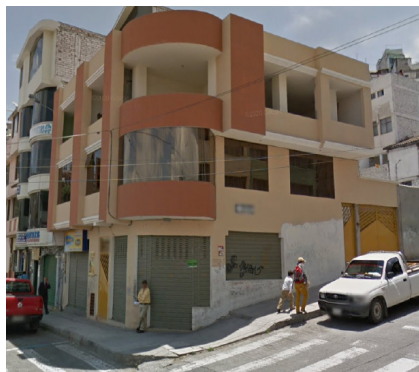
Figura 9
Tipo de construcciones

Deterioro y pérdida de fachadas por vandalismo.

En la valoración de los deterioros hemos comprado que en nuestro sitio de estudio uno de los casos es el vandalismo los cuales este se trata en que las personas realizan grafitis con aerosoles o diferentes tipos de pinturas en las paredes de las viviendas e incluso también afectan a las paredes de patrimonios culturales siendo este un perjuicio más a los

El deterioro por erosión es otro de los aspectos el cual afecta al deterioro, por el pasar de los años y el efecto climático que llevan asociadas y no se les da el mantenimiento adecuado por el cual la vivienda llega a producirse grietas descascararse y la mayor parte de la fachada esto produce un aspecto visual el cual sucede en la mayoría de las paredes antiguas de centro histórico.

Deterioro por vandalismo en las paredes	la causa seria por el abandono que tiene la edificación las personas sin educación y cultura hacen de la s suyas.	la solución seria limpiar las peredes con tyner en la parte afectada con la pintura paraque se quede la piedra natural	 
Deterioro por humedad en los antepechos y losas	Una de la causa seria que no existe talvez una evacuación del agua lluvia que por esto talvez está consumiendo los antepechos y las losas	la solución seria limpiar las partes afectadas con una lija y coger las fallas para volverlas a pintar	 
Deterioro por oxidación en el metal.	Una de las causas es que el metal está a la interperie y por la lluvia produce oxidación	Una solución seria lijar el metal para que salga el óxido y pintar con una capa anticorrosivo y despues dara la pintura deseada para metal.	 
Deterioro por oxidación en las puertas y ventanas de metal	La causa que está a la interperie y se produce la oxidación	Una solución seria lijar el metal para que salga el óxido y pintar con una capa anticorrosivo y despues dara la pintura deseada para metal.

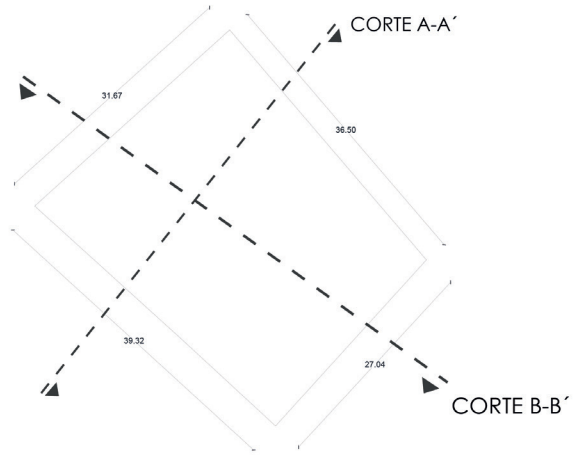
Figura 12
Topografía

ÁREA: 978.52 m²
ESC:1:2000

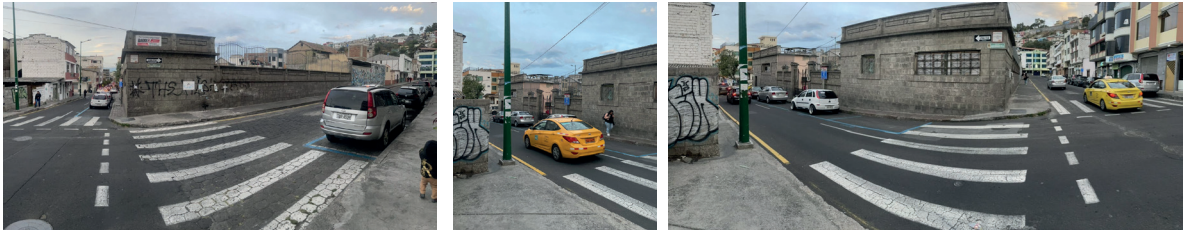
Figura 28
Perfiles Urbanos

Se visualiza el acceso principal hacia la piscina, además de la inserción arquitectónica, la cual no afecta a la visibilidad de los espacios ni genera contaminación visual.

Los vehículos poseen alrededor de la zona de reinserción y rehabilitación parqueaderos públicos adecuados para el espacios.

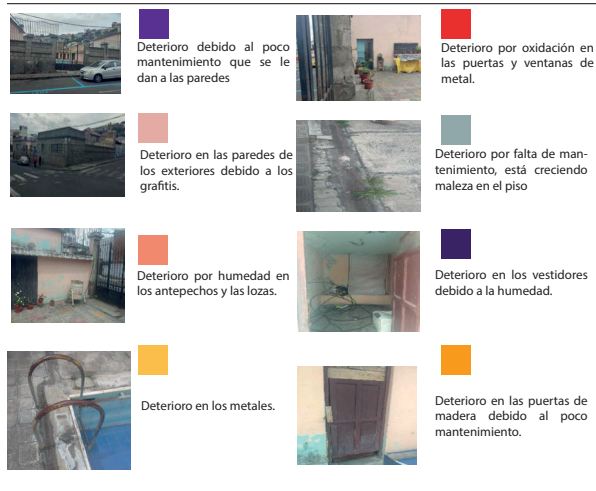
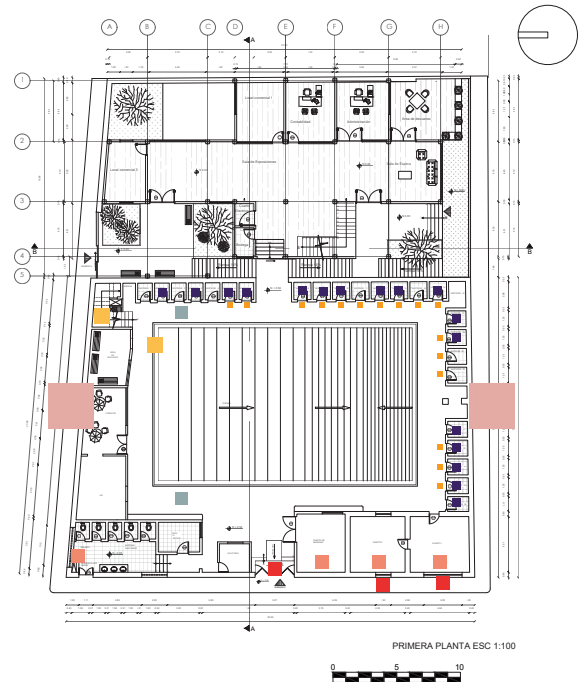
Figura 32

Patologías en el plano actual
