# Lineamientos para reducir la contaminación visual del paisaje urbano histórico en el PIT (P1-O3) de la ciudad de Ambato, provincia de Tungurahua.

**Trabajo de Integración Curricular**  
**Proyecto de Investigación**  
**Carrera de Arquitectura**  
**Periodo académico A23**

**LINEAMIENTOS PARA REDUCIR LA CONTAMINACIÓN VISUAL DEL  
PAISAJE URBANO HISTÓRICO EN EL PIT (P1-O3) DE LA CIUDAD DE  
AMBATO, PROVINCIA DE TUNGURAHUA.**

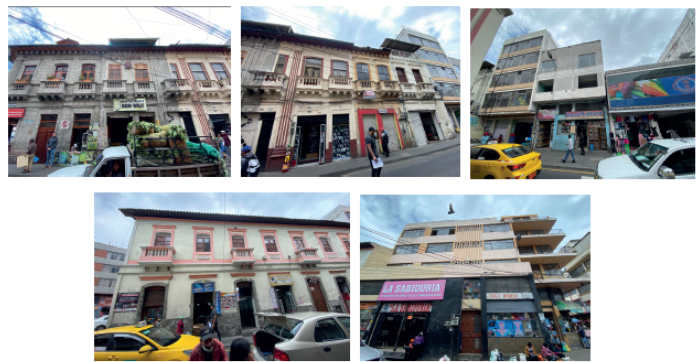
Autor:Luis Julian Soria		Fecha de aplicación:21/7/2023		Ficha Nº: 95	
FICHA DE OBSERVACIÓN-ESTADO ACTUAL DE LA IMAGEN URBANA HISTÓTICA					
Ubicación geográfica		TRAMO HORIZONTAL:02		Datos de la localización

<b>Provincia:</b> Tungurahua	
				<b>Cantón:</b> Ambato	
				<b>PIT:</b> P1-03	
				<b>Eje:</b> EJE 1 -MZ 23-22,ENTRE EJE B Y C	
Levantamiento fotográfico

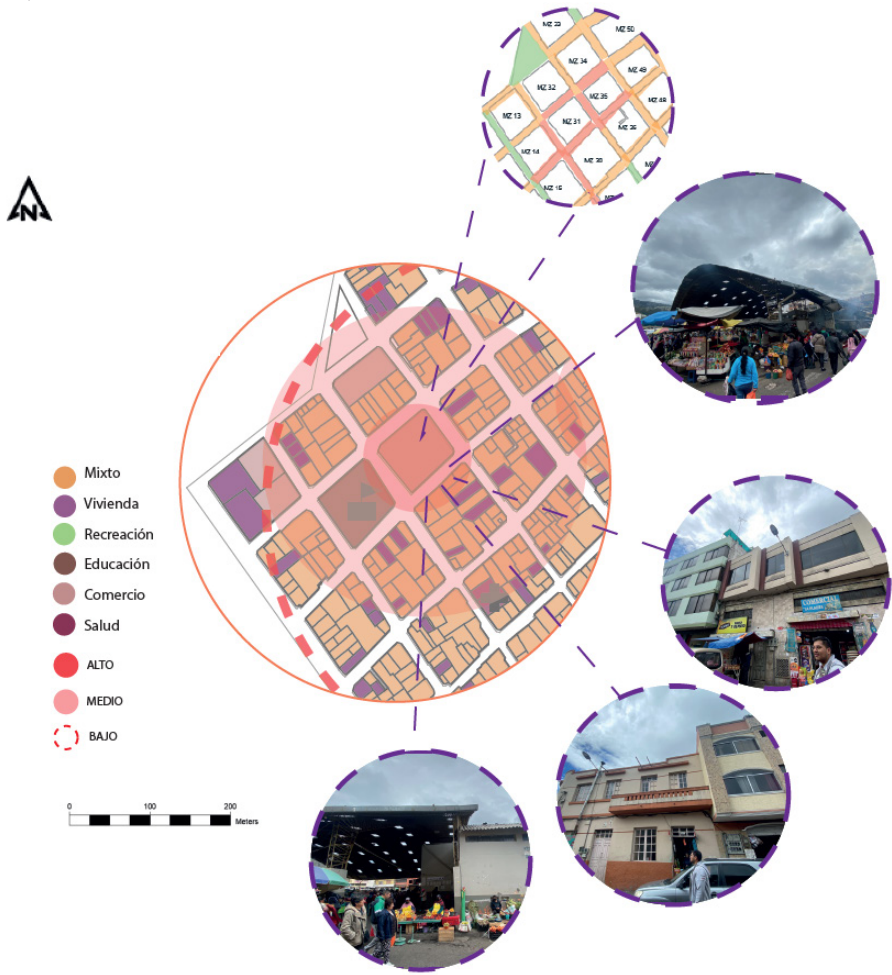
Fig.19. EJE 9 -MZ 30-31,ENTRE EJE C Y D.

FICHA	PIT	EJE	CABLEADO GRAFITIS	VIVIENDAS EN MAL ESTADO	VALLA PUBLICITARIA	CARTELES PUBLICITARIOS	FACHADAS CON ADHESIVOS PUBLICITARIOS	FACHADAS CON AFICHES PUBLICITARIOS	VENTAS INFORMALES	ZONA DE CONGESTIÓN VEHICULAR	PRODUCTOS EXHIBIDOS EN LA ACERA	INSALUBRIDAD	RESIDUOS SÓLIDOS	TOTAL
NO.155	PIT PI-03	EJE 9-MZ 30-31,E	1	1	0	3	0	3	23	1	8	1	1	43

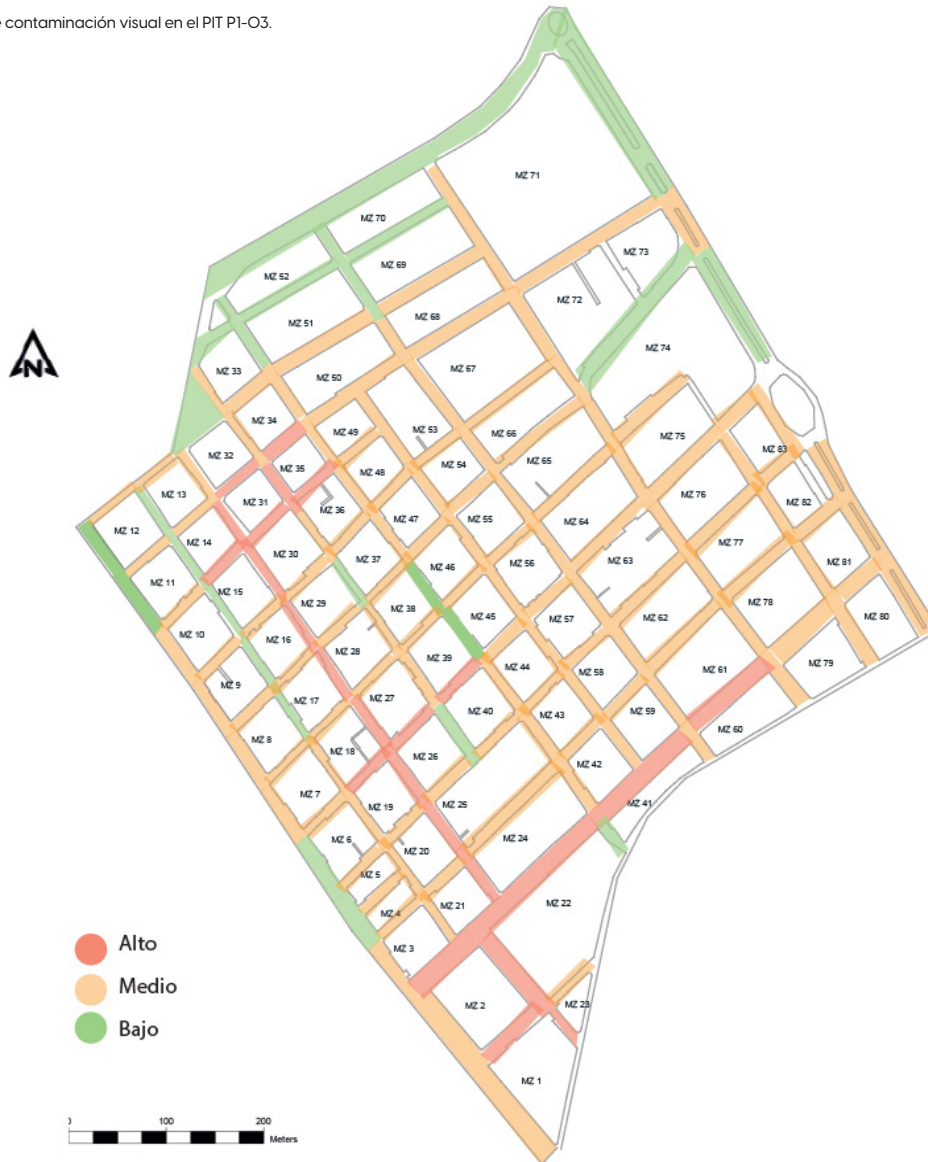
Fig.28. Niveles de contaminación visual en el PIT P1-O3.

cómo se ha intentado homogeneizar el entorno urbano histórico en la zona de estudio, aunque algunas edificaciones exceden esta norma y otras contrastan significativamente, lo que provoca una ruptura del perfil urbano. Esta situación contribuye a la contaminación visual, ya que los edificios de mayor tamaño proporcionan más espacio para la colocación de elementos publicitarios, lo que a su vez fomenta la proliferación de elementos publicitarios que pueden resultar visualmente contaminantes.

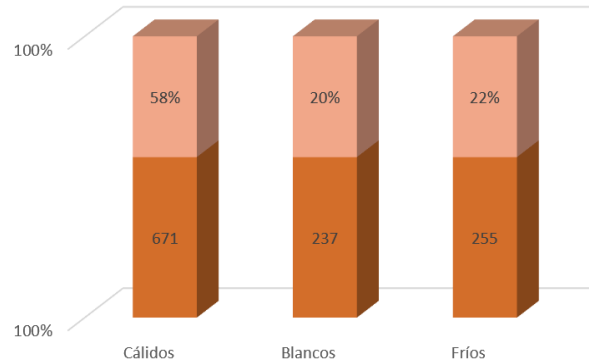
fríos y blancos, que los colores cálidos predominan en la zona de estudio, ocupando un 58% del área con un total de 671 edificaciones identificadas. Por otra parte, los colores fríos ocupan un 22% de la zona, con un total de 255 edificaciones identificadas, seguidos de los colores blancos que abarcan el 20% de la zona, con 237 edificaciones identificadas. (ver figura 34).

Es importante considerar que el tipo de cromática utilizada en las fachadas influye directamente en la percepción general del entorno, así como en la integración con el contexto histórico y cultural de la zona de estudio.

Fig.34. Diagrama de porcentaje de cromática

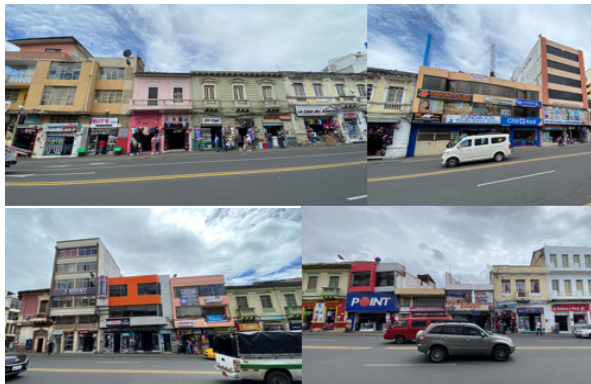
Fig.35. Registro fotográfico de fachadas con publicidad excesiva(Av.Cevallos).

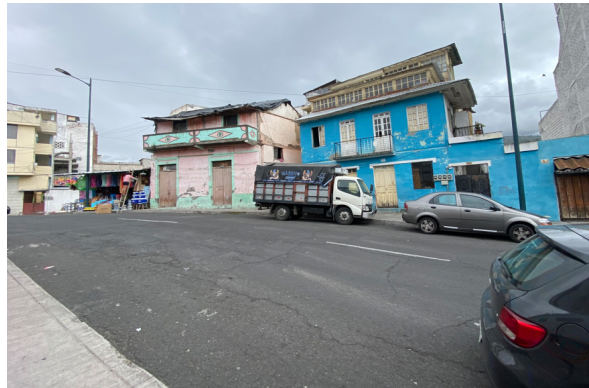
Fig.38. Viviendas en mal estado,sector La Merced.

Implementar programas de revitalización y mantenimiento de fachadas en mal estado, incentivando a los propietarios a restaurar y conservar la arquitectura original (ver figura 42).

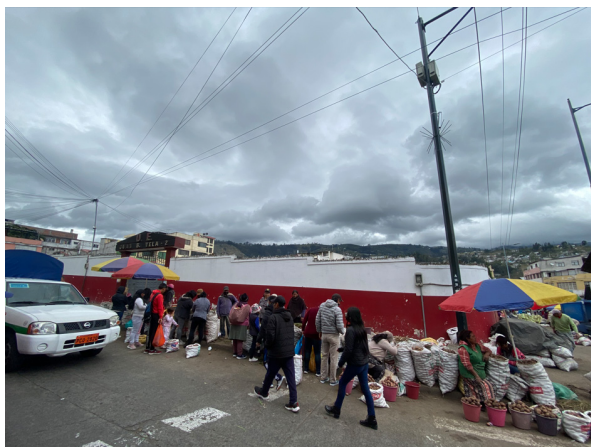
Fig.36. Comercio informal (Plaza 1 de Mayo).

Implementar lineamientos de ordenamiento urbano que regulen y organicen el comercio informal en áreas específicas dentro del paisaje urbano histórico, de manera que se reduzca la saturación visual y se preserven los valores estéticos y culturales de la zona (ver figura 49).

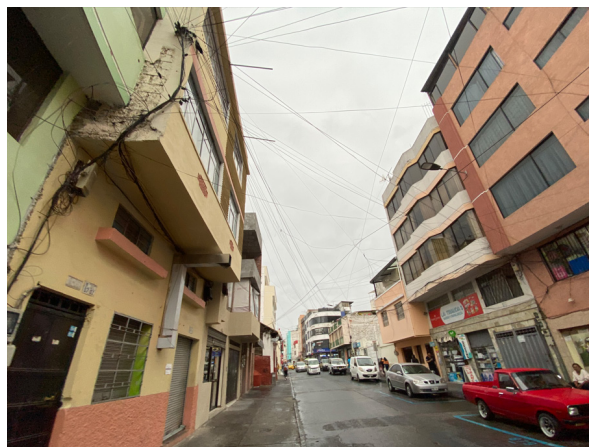
Fig.37. Cableado mal colocado,sector La Merced.

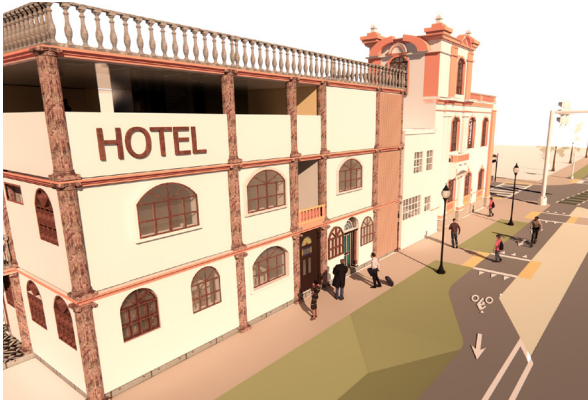
**Fig.40.** Ubicación, tamaño y forma de letrero.

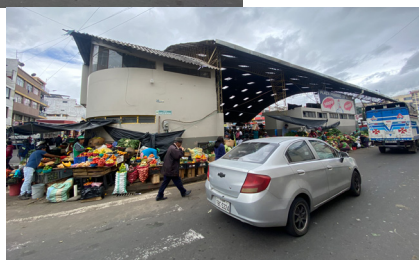
**Fig.49.** Comercio informal excesivo en los alrededores de la Plaza 1 de Mayo.

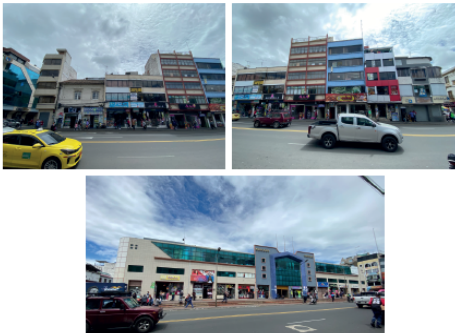
<b>Provincia:</b> Tungurahua	
				<b>Cantón:</b> Ambato	
				<b>PIT:</b> P1-03	
				<b>Eje:</b> EJE 2 -MZ 2-3,ENTRE EJE A Y B	
<b>Levantamiento fotográfico</b>

Uso de suelo		%	% Publicidad en fachada		Mapeo de elementos visuales contaminantes
Comercio	1	11%	MZ3		
Vivienda	0	0%	LOTE A-1	15	
Educación	1	11%	LOTE A-2	20	
Recreación	0	0%	LOTE A-3	20	
Mixto	7	78%	LOTE A-4	15	
Otro	0	0%	LOTE A-5	20	
TOTAL	9	100%	LOTE A-6	15	
<b>Altura de edificación</b>		<b>%</b>	LOTE A-7	20	
1	0	0%	LOTE A-8	20	
2	1	11%	MZ2		
3	2	22%	LOTE A-10	25	
4	2	22%	LOTE A-11	-	
5	2	22%	LOTE A-12	-	
6 en adelante	2	22%	LOTE A-13	-	
TOTAL	9	100%	LOTE A-14	-	
<b>Estado de conservación</b>		<b>%</b>	LOTE A-15	-	
Bueno	8	89%	LOTE A-16	-	
Regular	1	11%	LOTE A-17	-	
Malo	0	0%	LOTE A-18	-	
TOTAL	9	100%	LOTE A-19	-	
<b>Color</b>		<b>%</b>	LOTE A-20	-	
Cálidos	1	100%	LOTE A-21	-	
Blancos	0	0%	LOTE A-22	-	
Fríos	0	0%	LOTE A-23	-	
TOTAL	1	100%	LOTE A-24	-

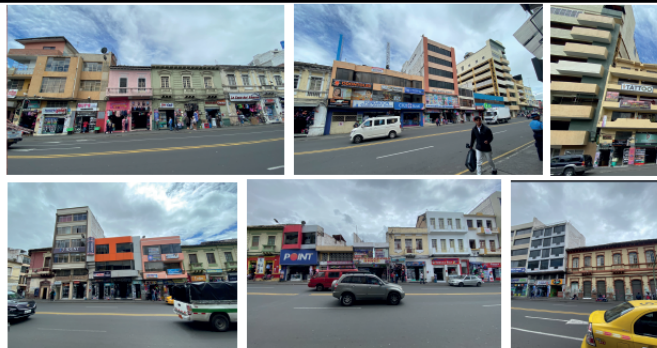
Levantamiento fotográfico

Uso de suelo		%	% Publicidad en fachada		Mapeo de elementos visuales contaminantes
Comercio	2	9%	MZZ4		
Vivienda	0	0%	LOTE A-1	20	
Educación	0	0%	LOTE A-2	20	
Recreación	0	0%	LOTE A-3	30	
Mixto	21	91%	LOTE A-4	25	
Otro	0	0%	LOTE A-5	25	
TOTAL	23	100%	LOTE A-6	50	
<b>Altura de edificación</b>		<b>%</b>	LOTE A-7	20	
1	1	4%	LOTE A-8	20	
2	11	48%	LOTE A-9	35	
3	3	13%	LOTE A-10	20	
4	3	13%	LOTE A-11	35	
5	0	0%	LOTE A-12	40	
6 en adelante	5	22%	LOTE A-13	20	
TOTAL	23	100%	LOTE A-14	15	
<b>Estado de conservación</b>		<b>%</b>	MZZ2		
Bueno	7	30%	LOTE A-1	30	
Regular	15	65%	LOTE A-2	50	
Malo	1	4%	LOTE A-3	50	
TOTAL	23	100%	LOTE A-4	50	
<b>Color</b>		<b>%</b>	LOTE A-5	50	
Cálidos	15	65%	LOTE A-6	50	
Blancos	2	9%	LOTE A-7	100	
Fríos	6	26%	LOTE A-8	25	
TOTAL	23	100%	LOTE A-9	25

ELEMENTOS VISUALES			(SI) Contaminante visual	(No) Contaminante visual	Descripción
<b>PUBLICIDAD</b>	Vallas publicitarias	X	X		Existe variedad de publicidad en fachadas de edificaciones
	Carteles publicitarios	X	X		
	Afiches publicitarios	X	X		
	Adhesivos publicitarios	X	X		
	otro..				
<b>Redes técnicas</b>	Energía eléctrica	X	X		Existe cableado desordenado en edificaciones
	Telecomunicaciones	X	X		
	sistemas de seguridad				
	Red	X	X		
	otro..				
<b>Espacio público</b>	Ventas ambulantes	X		X	Existen congestión vehicular (núcleo comercial)
	Basura/residuos sólidos	X	X		
	Señalización	X		X	
	Grafitis	X	X		
	Equipamiento urbano	X	X		
	Congestión vehicular	X	X		
	Aceras verdes				
	Mobiliario urbano				
otro..

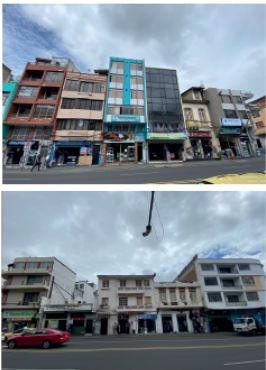
<b>Provincia:</b> Tungurahua	
				<b>Cantón:</b> Ambato	
				<b>PIT:</b> P1-03	
				<b>Eje:</b> EJE 2 -MZ 41-42,ENTRE EJE E Y F	
Levantamiento fotográfico

Uso de suelo		%	% Publicidad en fachada		Mapeo de elementos visuales contaminantes
Comercio	1	9%	MZ41		
Vivienda	0	0%	LOTE A-1	30	
Educación	0	0%	LOTE A-2	25	
Recreación	0	0%	LOTE A-3	25	
Mixto	10	91%	LOTE A-4	30	
Otro	0	0%	LOTE A-5	25	
TOTAL	11	100%	LOTE A-6	25	
<b>Altura de edificación</b>		<b>%</b>	<b>MZ42</b>		
1	1	9%	LOTE A-1	25	
2	1	9%	LOTE A-2	25	
3	2	18%	LOTE A-3	20	
4	3	27%	LOTE A-4	25	
5	4	36%	LOTE A-5	25	
6 en adelante	0	0%	LOTE A-6	-	
TOTAL	11	100%	LOTE A-7	-	
<b>Estado de conservación</b>		<b>%</b>	LOTE A-8	-	
Bueno	3	27%	LOTE A-9	-	
Regular	8	73%	LOTE A-10	-	
Malo	0	0%	LOTE A-11	-	
TOTAL	11	100%	LOTE A-12	-	
<b>Color</b>		<b>%</b>	LOTE A-13	-	
Cálidos	5	45%	LOTE A-14	-	
Blancos	3	27%	LOTE A-15	-	
Fríos	3	27%	LOTE A-16	-	
TOTAL	11	100%	LOTE A-17	-

ELEMENTOS VISUALES		(SI) Contaminante visual	(No) Contaminante visual	Descripción
PUBLICIDAD	Vallas publicitarias			Existe variedad de publicidad en fachadas de edificaciones
	Carteles publicitarios	X		
	Afiches publicitarios	X		
	Adhesivos publicitarios	X		
	otro..			
Redes técnicas	Energía eléctrica	X		Existe cableado desordenado en edificaciones
	Telecomunicaciones	X		
	sistemas de seguridad			
	Red	X		
	otro..			
Espacio público	Ventas ambulantes	X		Existen congestión vehicular (núcleo comercial)
	Basura/residuos sólidos	X		
	Señalización	X	X	
	Graffitis			
	Equipamiento urbano	X		
	Congestión vehicular	X		
	Aceras verdes			
	Mobiliario urbano			
otro..

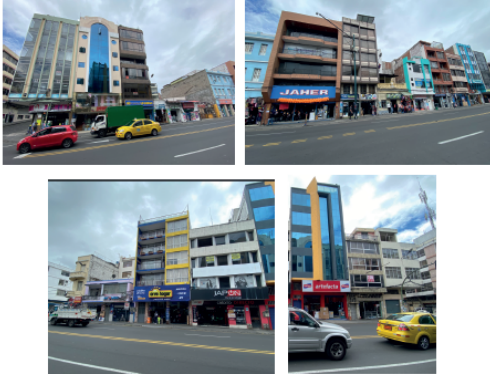
<b>Provincia:</b> Tungurahua	
				<b>Cantón:</b> Ambato	
				<b>PIT:</b> P1-03	
				<b>Eje:</b> EJE 2 - MZ 41-59, ENTRE EJE F Y G	
Levantamiento fotográfico

Uso de suelo		%	% Publicidad en fachada		Mapeo de elementos visuales contaminantes
Comercio	2	13%	MZ50		
Vivienda	0	0%	LOTE A-1	25	
Educación	0	0%	LOTE A-2	50	
Recreación	0	0%	LOTE A-3	25	
Mixto	14	88%	LOTE A-4	25	
Otro	0	0%	LOTE A-5	30	
TOTAL	16	100%	LOTE A-6	25	
<b>Altura de edificación</b>		<b>%</b>	LOTE A-7	25	
1	2	13%	MZ41		
2	2	13%	LOTE A-1	25	
3	3	19%	LOTE A-2	25	
4	2	13%	LOTE A-3	30	
5	0	0%	LOTE A-4	25	
6 en adelante	7	44%	LOTE A-5	30	
TOTAL	16	100%	LOTE A-6	25	
<b>Estado de conservación</b>		<b>%</b>	LOTE A-7	30	
Bueno	12	75%	LOTE A-8	25	
Regular	4	25%	LOTE A-9	25	
Malo	0	0%	LOTE A-10	-	
TOTAL	16	100%	LOTE A-11	-	
<b>Color</b>		<b>%</b>	LOTE A-12	-	
Cálidos	9	56%	LOTE A-13	-	
Blancos	1	6%	LOTE A-14	-	
Fríos	6	38%	LOTE A-15	-	
TOTAL	16	100%	LOTE A-16	-

ELEMENTOS VISUALES		(SI) Contaminante visual	(No) Contaminante visual	Descripción
PUBLICIDAD	Vallas publicitarias			Existe variedad de publicidad en fachadas de edificaciones
	Carteles publicitarios	X	X	
	Afiches publicitarios	X	X	
	Adhesivos publicitarios	X	X	
	otro..			
Redes técnicas	Energía eléctrica	X	X	Existe cableado desordenado en edificaciones
	Telecomunicaciones	X	X	
	sistemas de seguridad			
	Red	X	X	
otro..				
Espacio público	Ventas ambulantes	X	X	Existen congestión vehicular (núcleo comercial)
	Basura/residuos sólidos	X	X	
	Señalización	X	X	
	Grafitis			
	Equipamiento urbano	X	X	
	Congestión vehicular	X	X	
	Aceras verdes			
	Mobiliario urbano			
otro..

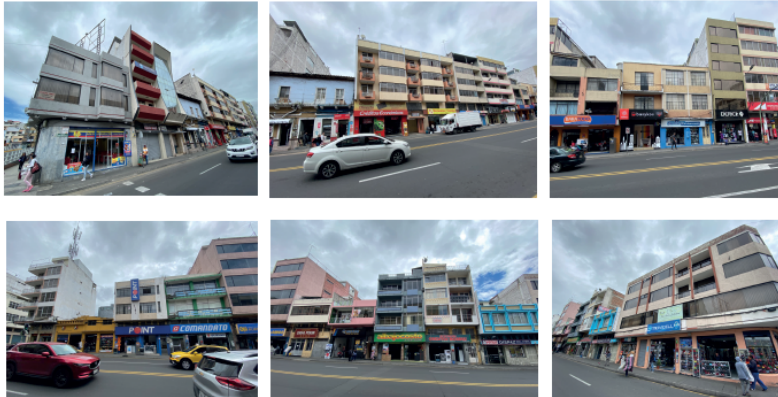
Levantamiento fotográfico

Uso de suelo		%	% Publicidad en fachada		Mapeo de elementos visuales contaminantes
Comercio	1	5%	MZ61		
Vivienda	0	0%	LOTE A-1	25	
Educación	0	0%	LOTE A-2	50	
Recreación	0	0%	LOTE A-3	25	
Mixto	20	95%	LOTE A-4	25	
Otro	0	0%	LOTE A-5	50	
TOTAL	21	100%	LOTE A-6	50	
<b>Altura de edificación</b>		<b>%</b>	LOTE A-7	25	
1	1	5%	LOTE A-8	30	
2	4	21%	LOTE A-9	30	
3	5	26%	LOTE A-10	25	
4		0%	LOTE A-11	25	
5	7	37%	MZ60		
6 en adelante	2	11%	LOTE A-1	25	
TOTAL	19	100%	LOTE A-2	25	
<b>Estado de conservación</b>		<b>%</b>	LOTE A-3	25	
Buena	16	76%	LOTE A-4	30	
Regular	5	24%	LOTE A-5	30	
Mala	0	0%	LOTE A-6	30	
TOTAL	21	100%	LOTE A-7	25	
<b>Color</b>		<b>%</b>	LOTE A-8	25	
Cálidos	1	100%	LOTE A-9	25	
Blancos	0	0%	LOTE A-10	25	
Fríos	0	0%	LOTE A-11	-	
TOTAL	1	100%	LOTE A-12	-

ELEMENTOS VISUALES		(SI) Contaminante visual	(No) Contaminante visual	Descripción
PUBLICIDAD	Vallas publicitarias	X	X	Existe variedad de publicidad en fachadas de edificaciones
	Carteles publicitarios	X	X	
	Afiches publicitarios	X	X	
	Adhesivos publicitarios	X	X	
	otro..			
Redes técnicas	Energía eléctrica	X	X	Existe cableado desordenado en edificaciones
	Telecomunicaciones	X	X	
	sistemas de seguridad			
	Red	X	X	
Espacio público	Ventas ambulantes	X	X	Existen congestión vehicular (núcleo comercial)
	Basura/residuos sólidos	X	X	
	Señalización	X	X	
	Grafitis	X	X	
	Equipamiento urbano	X	X	
	Congestión vehicular	X	X	
	Aceras verdes			
	Mobiliario urbano			
	otro..

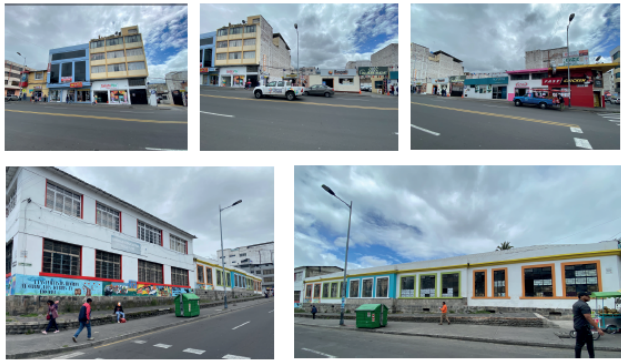
<b>Provincia:</b>	Tungurahua		
		<b>Cantón:</b>	Ambato		
		<b>PIT:</b>	P1-03		
		<b>Eje:</b>	EJE 2 -MZ 79-79,ENTRE EJE H Y I		
Levantamiento fotográfico

Uso de suelo		%	% Publicidad en fachada		Mapeo de elementos visuales contaminantes
Comercio	4	44%	MZ79		
Vivienda	0	0%	LOTE A-1	5	
Educación	1	11%	MZ78		
Recreación	0	0%	LOTE A-1	25	
Mixto	4	44%	LOTE A-2	15	
Otro	0	0%	LOTE A-3	15	
TOTAL	9	100%	LOTE A-4	15	
<b>Altura de edificación</b>		<b>%</b>	LOTE A-5	20	
1	2	22%	LOTE A-6	15	
2	4	44%	LOTE A-7	15	
3	1	11%	LOTE A-8	15	
4	2	22%	LOTE A-9	-	
5	0	0%	LOTE A-10	-	
6 en adelante	0	0%	LOTE A-11	-	
TOTAL	9	100%	LOTE A-12	-	
<b>Estado de conservación</b>		<b>%</b>	LOTE A-13	-	
Bueno	2	22%	LOTE A-14	-	
Regular	6	67%	LOTE A-15	-	
Malo	1	11%	LOTE A-16	-	
TOTAL	9	100%	LOTE A-17	-	
<b>Color</b>		<b>%</b>	LOTE A-18	-	
Cálidos	5	56%	LOTE A-19	-	
Blancos	2	22%	LOTE A-20	-	
Fríos	2	22%	LOTE A-21	-	
TOTAL	9	100%	LOTE A-22	-

ELEMENTOS VISUALES		(Si) Contaminante visual	(No) Contaminante visual	Descripción
PUBLICIDAD	Vallas publicitarias			Existe variedad de publicidad en fachadas de edificaciones
	Carteles publicitarios	X	X	
	Afiches publicitarios	X	X	
	Adhesivos publicitarios	X	X	
	otro..			
Redes técnicas	Energía eléctrica	X	X	Existe cableado desordenado en edificaciones
	Telecomunicaciones	X	X	
	sistemas de seguridad			
	Red	X	X	
Espacio público	Ventas ambulantes	X	X	Existen congestión vehicular (núcleo comercial)
	Basura/residuos sólidos	X	X	
	Señalización	X	X	
	Grafitis	X	X	
	Equipamiento urbano	X	X	
	Congestión vehicular	X	X	
	Aceras verdes			
	Mobiliario urbano			
otro..
