“CARACTERIZACIÓN FORMAL DEL PATRIMONIO EDIFICADO
RELIGIOSO CONSTRUIDO ENTRE 1900 A 1960 EN EL CANTÓN
SALCEDO, PROVINCIA DE COTOPAXI”.

FACULTAD DE ARQUITECTURA Y CONSTRUCCIÓN

CARRERA DE ARQUITECTURA

Trabajo de titulación previo a la obtención del título de Arquitecto

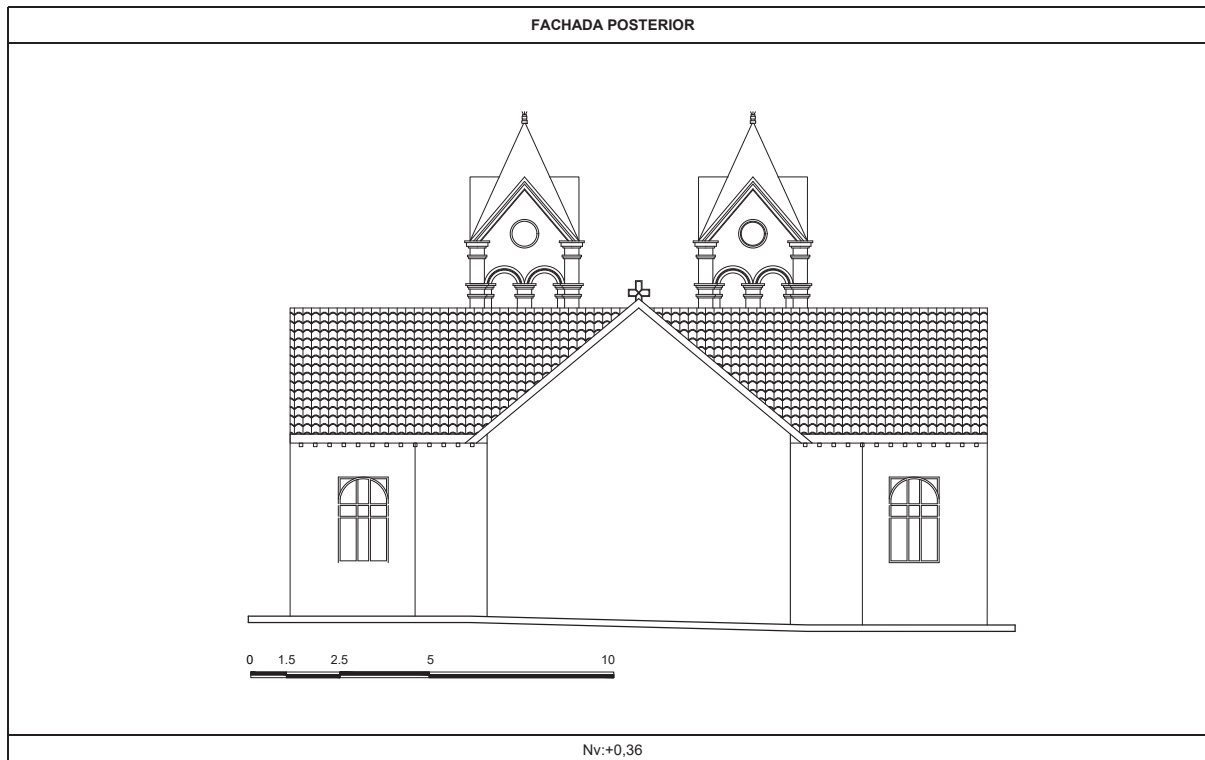
Figura 15
Ficha fachada arquitectónica.

Nota: Descripción exterior del inmueble.

Mediante la ficha y el levantamiento fotográfico, podemos apreciar cuales son los elementos formales que más sobresale en la fachada posterior para su caracterización formalmente sus elementos arquitectónicos.

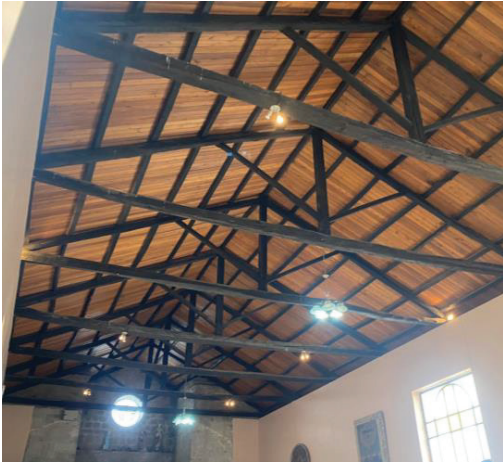
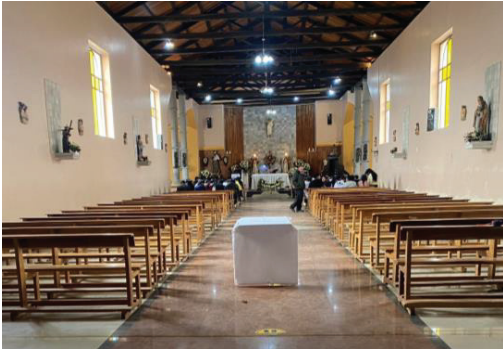
DESCRIPCIÓN FORMAL Y ORNAMENTAL DEL INMUEBLE - INTERIOR

Análisis Formal			
		Composición Formal	Alta: <input type="checkbox"/>	Media: <input checked="" type="checkbox"/>	Baja: <input type="checkbox"/>
		Ornamentación Interior	Alta: <input type="checkbox"/>	Media: <input checked="" type="checkbox"/>	Bajo: <input type="checkbox"/>
		Estilo dominante en la ornamentación interior			
Vernáculo:	Barroco:	Ecléctico:	Modernismo: <input checked="" type="checkbox"/>	Organicismo: <input type="checkbox"/>	
Manierismo:	Neoclásico:	Neohistoricista:	Racionalismo: <input type="checkbox"/>	Otro: <input type="checkbox"/>	
Elementos Interior					
Vanos y Ventanas		Elementos de Cúpulas/Bóvedas			
Circulares: <input type="checkbox"/>	Rectangulares: <input checked="" type="checkbox"/>	Tarbor: <input type="checkbox"/>	Linterna: <input type="checkbox"/>		
Cuadradas: <input type="checkbox"/>	Arco rebajado: <input type="checkbox"/>	Cupulino: <input type="checkbox"/>	Galería: <input type="checkbox"/>

Arco de medio punto: <input checked="" type="checkbox"/>	Otras: <input type="checkbox"/>	Luneto: <input type="checkbox"/>	Pechina: <input type="checkbox"/>		
Soportes		Cielos Rasos			
Dórica: <input type="checkbox"/>	Salomónica: <input type="checkbox"/>	Artesonado: <input type="checkbox"/>	Laceria: <input type="checkbox"/>		
Jónica: <input type="checkbox"/>	Gótica: <input type="checkbox"/>	Latonería: <input type="checkbox"/>	Otros: Libre/visto <input type="checkbox"/>		
Corintia: <input type="checkbox"/>	Semicolumna: <input type="checkbox"/>	Técnicas Decorativas			
Compuesta: <input type="checkbox"/>	Pilar: <input checked="" type="checkbox"/>	Policromía: <input checked="" type="checkbox"/>	Pintura Mural: <input type="checkbox"/>		
Toscana: <input type="checkbox"/>	Otra: <input type="checkbox"/>	Pan de Oro: <input type="checkbox"/>	Otro: <input type="checkbox"/>		
Arcos		Herrajes			
Adintelado: <input type="checkbox"/>	Lobulado: <input type="checkbox"/>	Forjados: <input checked="" type="checkbox"/>	Fundidos: <input type="checkbox"/>

Valdia: <input type="checkbox"/>	Otras: <input type="checkbox"/>	Estilopobato: <input type="checkbox"/>	Sotocoro: <input type="checkbox"/>		
Descripción Física del Inmueble - Interior					
La edificación es su interior se caracteriza por una composición formal simple en donde predominan las líneas rectas y las figuras básicas como el rectángulo en las ventas y los cuadros en los pisos, el estilo que predomina es el moderno, carece de ornamentos, la estructura libre y vista en madera de tipo cercas, el altar posee una jerarquía en base a la altura, con una simetría que permite tener un espacio de armónico.					
DESCRIPCIÓN					
Entorno Natural		Si	No		
Integrada al Entorno Natural - Paisaje		x			
Utiliza materiales locales		x			
Conserva el ambiente			x		
Hito urbano		x			
Estético Formal		Si	No		
Identificación y Composición Estilística		x			
Alteraciones Leves			x		
Alteraciones Medias		x			
Alteraciones Altas		x

Nota: Descripción interior del inmueble.

Mediante la ficha y el levantamiento fotográfico, podemos apreciar cuales son los elementos formales que más sobresale en el inmueble en el interior de la edificación para su caracterización formalmente sus elementos arquitectónicos.

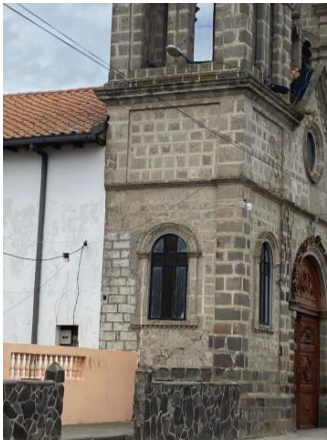
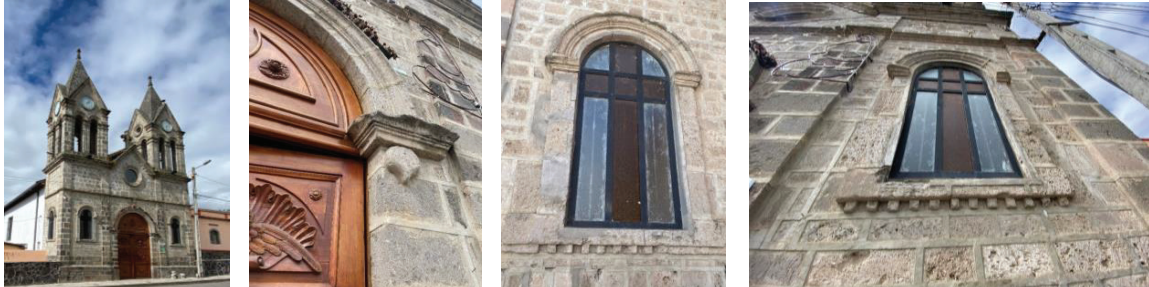
CONSERVACIÓN Y RIESGO

Histórico - Testimonial - Simbólico				
	Inmueble de Interés Histórico-Testimonial			x	
	Valor simbólico-Socio Cultural			x	
	Autor Representativo				
	Distinción al Inmueble - Premios			x	
	Innovación Tecnológica Significativa				
	Estado de Conservación				
	Evaluación de la edificación	Sólido	Deteriorado	Ruidoso	Estado general
	Estructura		x		Sólido
	Cubierta	x			
	Fachada	x			
	o	x			
	Acabados		x		
	Esp. Exteriores	x			
	Instalaciones		x		
Vulnerabilidades (x)					
Factores de Origen Natural					
Erupciones	x	Deslizamientos		Meteorización	
Sismo	x	Acción Biológica			
Alteraciones:		Altas	Medias	Bajas	
Tipológicas			x		
Funcionales-Uso				x	
Morfológicas				x	
Uso no compatible				x	
Ornamentales				x	
Técnico - constructivas			x		
Materiales			x		
Observaciones Generales					
Diseñada por Bruning en diciembre de 1916 la reconstrucción de las torres se realizó entre 1960 y 1961 manteniendo la fachada de piedra pómez.

Nota: Descripción estado de conservación, vulnerabilidades.

Se documentará lo observado del inmueble. Elaboración basada en los criterios propuestos por el INPC y los referentes bibliográficos estudiados en la investigación (Descripción de su conservación y de sus riesgo).

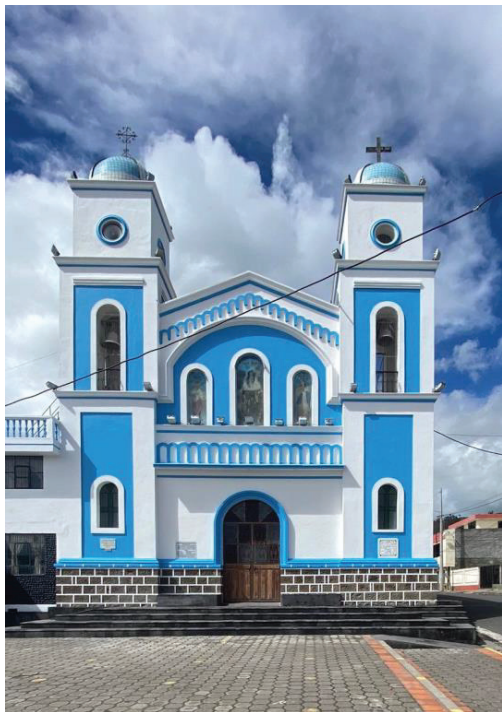
Rectangular:	Otros:	Elementos Simbólicos y Decorativos		
Ubicación de Ventanas		Imagen religiosa:	Símbolo Religioso:	
Nave central: x	Una nave:	Presbiterio:	Antropomorfo:	Símbolo civil:
Nave laterales:	Torres:	Coro:	Zoomorfo:	Fitomorfo:
Arcos				
Adintelado:	Conopial:	Lobulado:	Medio Punto: x	Otro:
Carpanel:	Escarzano:	Ojival:	Medio punto rebajado:	
Remates/Coronamientos				
Amtepecho:	Crestería:	Torre:	Balaustrada:	Espadaña:
Chapitel:	Cornisa: x	Emtablamiento:	Campanario: x	Florón:
Almenas:	Cruz: x	Arque:	Campanil:	Frontón: x
Descripción Física del Inmueble - Exterior				
La fachada frontal es de estilo ecléctico con elementos característicos del romanticismo, posee una puerta principal con arco a medio punto en degradación. Presenta dos torres en las cuales predominan las líneas rectas sobre las curvas, las cúpulas semiesféricas equilibrar su composición formal en las que se destaca la repetición, la degradación de elementos, en referencia a las fachadas laterales, son principalmente de líneas rectas y ventanas de medio punto.

Nota: Descripción exterior del inmueble.

Mediante la ficha y el levantamiento fotográfico, podemos apreciar cuales son los elementos formales que más sobresale en la fachada frontal para su caracterización formalmente sus elementos arquitectónicos.

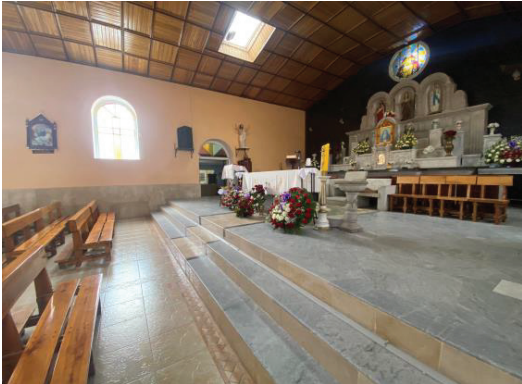
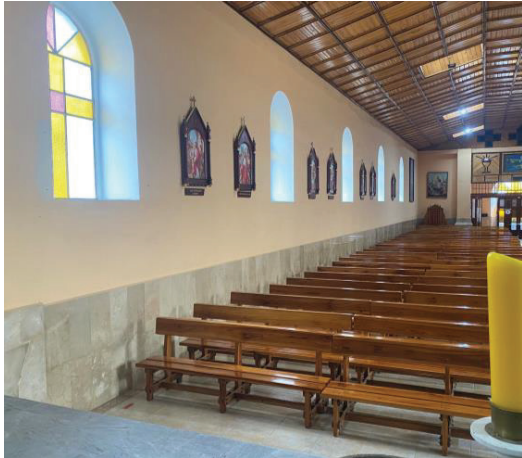
DESCRIPCIÓN FORMAL Y ORNAMENTAL DEL INMUEBLE - INTERIOR

Análisis Formal			
		Composición Formal	Alta:	Media: x	Baja:

Ornamentación Interior	Alta:	Media: x	Bajo:
		Estilo dominante en la ornamentación interior			
Vernáculo:	Barroco:	Ecléctico:	Modernismo: x	Organicismo:	
Manierismo:	Neoclásico:	Neohistoricista:	Racionalismo:	Otro:	
Elementos Interior					
Vanos y Ventanas		Elementos de Cúpulas/Bóvedas			
Circulares:	Rectangulares:	Tarbor:	Linterna:		
Cuadradas:	Arco rebajado:	Cupulino:	Galería:		
Arco de medio punto: x	Otras:	Luneto:	Pechina:		
Soportes		Cielos Rasos			
Dórica:	Salomónica:	Artesonado:	Lacería:		
Jónica:	Gótica:	Latonería:	Otros: Madera		
Corintia:	Semicolumna:	Técnicas Decorativas			
Compuesta:	Pilar: x	Policromía: x	Pintura Mural:		
Toscana:	Otra:	Pan de Oro:	Otro:		
Arcos		Herrajes			
Adintelado:	Lobulado:	Forjados: x	Fundidos:		
Carpnel:	Medio Punto: x	Elementos Varios			
Conopial:	Ojival:	Altar Mayor: x	Galería:

Medio punto rebajado:	Otro:	Baldaqin:	Homacina: x		
Bóvedas		Coro:	Locutorio:		
De Cañon:	Estrellada:	Craticula:	Pila Bautismal: x		
De Crucería:	Reticula:	Crucero:	Púlpito:		
Esquifada:	De Lunetos:	Entablamiento:	Retablo: x		
Vaída:	Otras:	Estilpobato: x	Sotocoro:		
Descripción Física del Inmueble - Interior					
<p>La edificación es su interior se caracteriza por una composición formal simple con puertas y ventas de medio punto en donde predominan las líneas rectas, el estilo predominante es el moderno, posee ornamentos en el retablo con la finalidad de resaltar las imágenes religiosas, la estructura del cielo raso es de madera, el altar mayor posee una jerarquía en base a la altura.</p>					
DESCRIPCIÓN					
Entorno Natural		Si	No		
Integrada al Entorno Natural -Paisaje		x			
Utiliza materiales locales		x			
Conserva el ambiente			x		
Hito urbano		x			
Estético Formal		Si	No		
Identificación y Composición Estilística		x

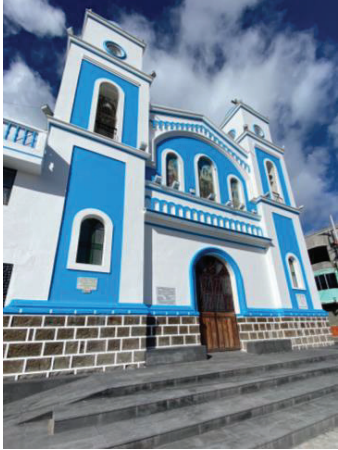
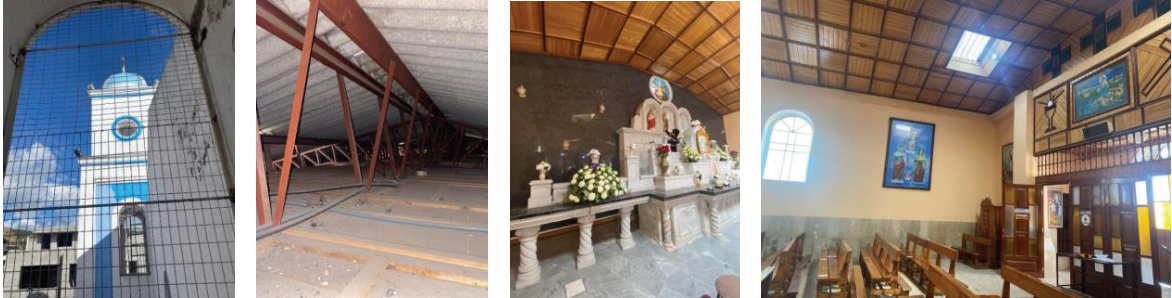
CONSERVACIÓN Y RIESGO

Histórico - Testimonial - Simbólico				
	Inmueble de Interés Histórico-Testimonial			x	
	Valor simbólico-Socio Cultural			x	
	Autor Representativo				
	Distinción al Inmueble - Premios			x	
	Innovación Tecnológica Significativa				
	Estado de Conservación				
	Evaluación de la edificación	Sólido	Deteriorado	Ruidoso	Estado general
	Estructura	x			Sólido
	Cubierta	x			
	Fachada	x			
	o	x			
	Acabados		x		
	Esp. Exteriores	x			
	Instalaciones		x		
Vulnerabilidades (x)					
Factores de Origen Natural					
Erupciones	x	Deslizamientos		Meteorización	
Sismo	x	Acción Biológica			
Alteraciones:		Altas	Medias	Bajas	
Tipológicas			x		
Funcionales-Uso				x	
Morfológicas				x	
Uso no compatible				x	
Ornamentales			x		
Técnico - constructivas			x		
Materiales			x		
Observaciones Generales					
Las restauraciones que realizaron los sacerdotes de las fiestas religiosas en honor a la virgen de Santa Ana en varias décadas dejan en evidencia las modificaciones realizadas en su materialidad, así como en sus formas.

Nota: Descripción estado de conservación, vulnerabilidades.

Se documentará lo observado del inmueble. Elaboración basada en los criterios propuestos por el INPC y los referentes bibliográficos estudiados en la investigación (Descripción de su conservación y de sus riesgos).

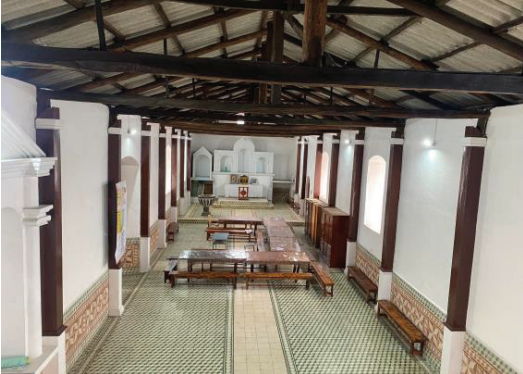
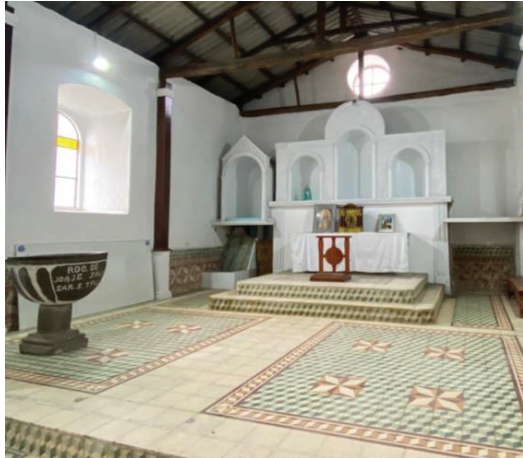
DESCRIPCIÓN FORMAL Y ORNAMENTAL DEL INMUEBLE - INTERIOR

Análisis Formal		
	Composición Formal	Alta:	Media: Baja: x
Ornamentación Interior	Alta:	Media: x Bajo:	
Estilo dominante en la ornamentación interior			
Vernáculo:	Barroco:	Eclectico:	Modernismo: Organicismo:
Manierismo:	Neoclásico:	Neohistoricista:	Racionalismo: Otro: x
Elementos Interior			
Vanos y Ventanas		Elementos de Cúpulas/Bóvedas	
Circulares:	Rectangulares:	Tarbor:	Linterna:
Cuadradas:	Arco rebajado: x	Cupulino:	Galeria:
Arco de medio punto:	Otras:	Luneto:	Pechina:
Soportes		Cielos Rasos	
Dórica:	Salomónica:	Artesonado:	Laceria:
Jónica:	Gótica:	Latonería:	Otros: Libre/visto
Corintia:	Semicolumna:	Técnicas Decorativas	
Compuesta:	Pilar: x	Policromía: x	Pintura Mural:
Toscana:	Otra:	Pan de Oro:	Otro:
Arcos		Herrajes	
Adintelado:	Lobulado:	Forjados: x	Fundidos:
Carpanel:	Medio Punto: x	Elementos Varios	
Conopial:	Ojival:	Altar Mayor: x	Galeria:

Medio punto rebajado: x	Otro:	Baldaquin:	Homacina:
Bóvedas		Coro:	Locutorio:
De Cañon:	Estrellada:	Craticula:	Pila Bautismal: x
De Cruceria:	Reticula:	Crucero:	Púlpito:
Esquifada:	De Lunetos:	Entablamiento:	Retablo:
Vaída:	Otras:	Estilopobato:	Sotocoro:
Descripción Física del Inmueble - Interior			
<p>La iglesia en su interior se caracteriza por una composición formal simple en donde predominan las líneas rectas con puertas y ventanas tipo arco de medio punto rebajado, carece de ornamentos, la estructura libre y vista en madera de tipo cercas, el altar posee una jerarquía en base a la altura, pose un óculo en la fachada posterior el cual genera una simetría que permite tener un espacio de armónico en su interior.</p>			
DESCRIPCIÓN			
Entorno Natural		Si	No
Integrada al Entorno Natural -Paisaje		x	
Utiliza materiales locales		x	
Conserva el ambiente			x
Hito urbano		x	
Estético Formal		Si	No
Identificación y Composición Estilística		x

Alteraciones Leves			x
Alteraciones Medias		x	
Alteraciones Altas		x

Nota: Descripción interior del inmueble.

Mediante la ficha y el levantamiento fotográfico, podemos apreciar cuales son los elementos formales que más sobresale en el inmueble en el interior de la edificación para su caracterización formalmente sus elementos arquitectónicos.

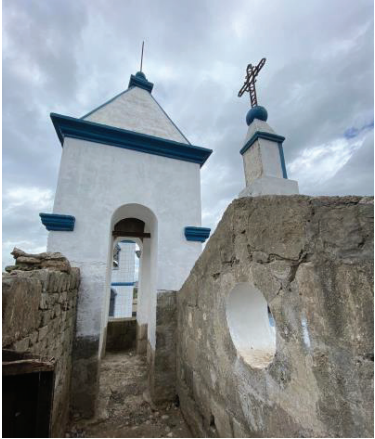
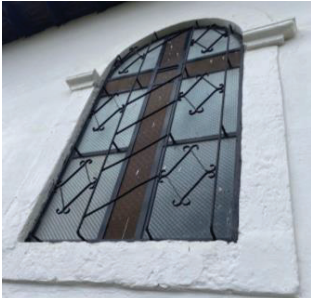
CONSERVACIÓN Y RIESGO

Histórico - Testimonial - Simbólico				
	Inmueble de Interés Histórico-Testimonial			x	
	Valor simbólico-Socio Cultural			x	
	Autor Representativo				
	Distinción al Inmueble - Premios			x	
	Innovación Tecnológica Significativa				
	Estado de Conservación				
	Evaluación de la edificación	Sólido	Deteriorado	Ruidoso	Estado general
	Estructura	x			Sólido
	Cubierta	x			
	Fachada	x			
	o	x			
	Acabados		x		
	Esp. Exteriores	x			
	Instalaciones		x		
Vulnerabilidades (x)					
Factores de Origen Natural					
Erupciones	x	Deslizamientos		Meteorización	
Sismo	x	Acción Biológica			
Alteraciones:		Altas	Medias	Bajas	
Tipológicas			x		
Funcionales-Uso				x	
Morfológicas				x	
Uso no compatible				x	
Ornamentales				x	
Técnico - constructivas			x		
Materiales			x		
Observaciones Generales					
Se aprecia la restauración que realizaron los moradores del barrio Patain en un período no mayor a un año.

Nota: Descripción estado de conservación, vulnerabilidades.

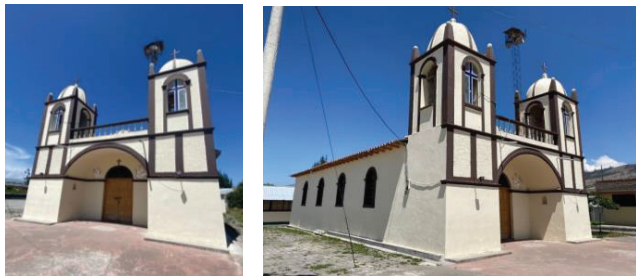
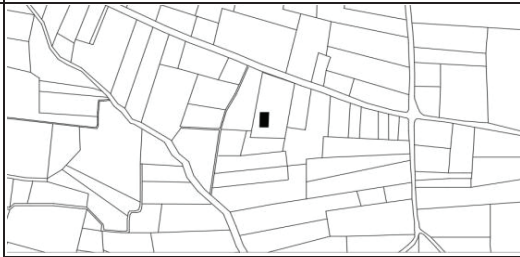
Figura 37
Ficha de Caracterización formal arquitectónica.

FICHA DE CARACTERIZACIÓN FORMAL ARQUITECTÓNICA									
IDENTIFICACIÓN GENERAL DE LA EDIFICACIÓN									
Nombre del Inmueble			Fecha de registro		Código de bienes inmuebles		Público	Privado	
Iglesia de la comunidad de Quiljaló			18 de febrero del 2015		IBI-05-05-53-000-000004			x	
Coordenadas WGS84Z175		X(Este):	765810,95	Y(Este):	9886420,01				
Datos del propietario: Comunidad de Quiljaló			Periodo: XX		Fecha de construcción		década de 1950-1960		
Fotografías Generales de la edificación:				Ubicación del Inmueble:

Provincia		Cotopaxi		Comunidad		Quiljaló			
Cantón		Salcedo		Calle principal:					
Parroquia		Mulliquindil		Intersección					
DESCRIPCIÓN DE LA EDIFICACION									
Trama Urbana				Manzana		Descripción general del inmueble y su entorno			
Damero:	Radial:	Lineal:	Disperso: x	Emplazamiento	Se encuentra ubicada en la comunidad de Quiljaló perteneciente a la parroquia de San Miguel del cantón Salcedo, en una trama urbana es dispersa, su emplazamiento en manzana es intermedio, emplazada frente al estadio de la comunidad, en una planta arquitectónica con forma Criptocolateral. Conformada por una sola nave central, levantada con muros de tapial recubierto con piedra pómez; se observa la utilización de pórticos en madera, con una cubierta de teja a dos aguas en madera.

Esquinero:					
				Intermedia:					
				Interior: x					
				Total:					
				Otro:					
CARACTERIZACIÓN GENERAL EN PLANTA									
Datos Generales del predio		Plantas		Naves		Capillas		Escalinatas	
Área del lote	3437,83m ²	Cruz Latina	Central	x	Adosadas	Recta			
Área Construida		Rectangular	Lateral		Lateral		Ochavada		
Planta Baja	235,47 m ²	Criptocolateral	x	Trasversal			Curva		
Mezzanine		Criptas Subte					En Angulo		
Área total	235,47 m ²	Otra		Una Nave		Sin Capilla	x	Simple

Histórico - Testimonial - Simbólico				
	Inmueble de Interés Histórico-Testimonial			x	
	Valor simbólico-Socio Cultural			x	
	Autor Representativo				
	Distinción al Inmueble - Premios			x	
	Innovación Tecnológica Significativa				
	Estado de Conservación				
	Evaluación de la edificación	Sólido	Deteriorado	Ruidoso	Estado general
	Estructura	x			Sólido
	Cubierta	x			
	Fachada	x			
	Pisos/entrepiso	x			
	Acabados		x		
	Esp. Exteriores	x			
	Instalaciones		x		
Vulnerabilidades (x)					
Factores de Origen Natural					
Erupciones	x	Deslizamientos		Meteorización	
Sismo	x	Acción Biológica			
Alteraciones:		Altas	Medias	Bajas	
Tipológicas			x		
Funcionales-Uso				x	
Morfológicas				x	
Uso no compatible				x	
Ornamentales			x		
Técnico - constructivas			x		
Materiales			x		
Observaciones Generales					
El bien inmueble es considerado un hito de importancia para la localidad, estando asociado a tradiciones vivas de carácter local (según dato mencionado por habitantes de la localidad la iglesia fue generada en base a mingas).

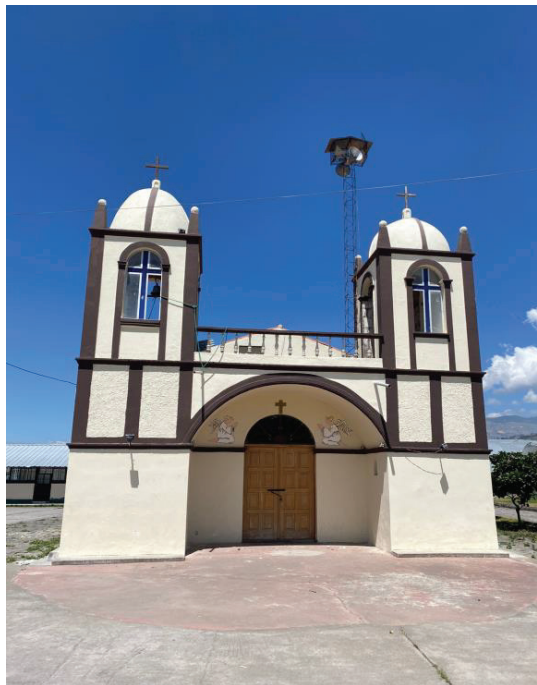
Rectangular:	Otros:	Elementos Simbólicos y Decorativos		
Ubicación de Ventanas		Imagen religiosa:	Símbolo Religioso: x	
Nave central: x	Una nave:	Presbiterio:	Antropomorfo:	
Nave laterales:	Torres: x	Coro:	Zoomorfo:	
			Fitomorfo:	
Arcos				
Adintelado:	Conopial:	Lobulado:	Medio Punto: x	Otro:
Carpanel:	Escarzano:	Ojival:	Medio punto rebajado:	
Remates/Coronamientos				
Amtepecho:	Crestería:	Torre: x	Balaustrada: x	Espadaña:
Chapitel:	Cornisa:	Entablamiento: x	Campanario: x	Florón:
Almenas:	Cruz: x	Arque:	Campanil:	Frontón: x
Descripción Física del Inmueble - Exterior				
<p>La fachada frontal es de estilo eclético la cual mezcla varios elementos de diferentes estilos arquitectónicos, en su ingreso principal posee un nártex y una puerta principal con arco a medio punto. Posee dos torres, las cúpulas son semiesféricas con elementos formales que expresan equilibrio, repetición, y simetría en varios de sus elementos, en referencia a las fachadas laterales son principalmente de líneas rectas, ventanas de medio punto y la posterior es lineal.</p>

Nota: Descripción exterior del inmueble.

Mediante la ficha y el levantamiento fotográfico, podemos apreciar cuales son los elementos formales que más sobresale en el inmueble en el exterior de la edificación para su caracterización formalmente sus elementos arquitectónicos.

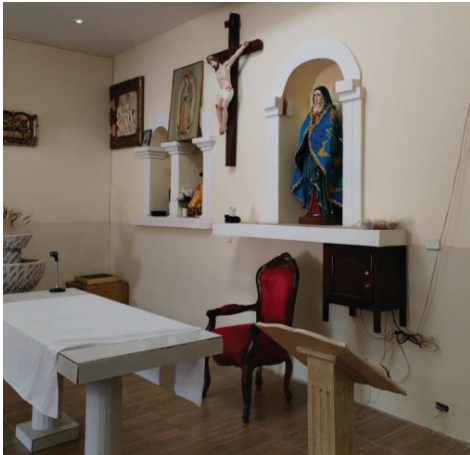
DESCRIPCIÓN FORMAL Y ORNAMENTAL DEL INMUEBLE - INTERIOR

Análisis Formal			
					Composición Formal		Alta:	Media: x
Ornamentación Interior		Alta:	Media: x	Bajo:				
Estilo dominante en la ornamentación interior								
Vernáculo:	Barroco:	Eclectico:	Modernismo: x	Organicismo:				
Manierismo:	Neoclásico:	Neohistoricista:	Racionalismo:	Otro:				
Elementos Interior								
Vanos y Ventanas			Elementos de Cúpulas/Bóvedas					
Circulares:	Rectangulares:	Tarbor:	Linterna:					
Cuadradas:	Arco rebajado:	Cupulino:	Galeria:					
Arco de medio punto: x	Otras:	Luneto:	Pechina:					
Soportes			Cielos Rasos					
Dórica:	Salomónica:	Artesonado:	Laceria:					
Jónica:	Gótica:	Latonería:	Otros: Gypsum					
Corintia:	Semicolumna:	Técnicas Decorativas						
Compuesta:	Pilar: x	Policromía: x	Pintura Mural:					
Toscana:	Otra:	Pan de Oro:	Otro:					
Arcos			Herrajes					
Adintelado:	Lobulado:	Forjados: x	Fundidos:

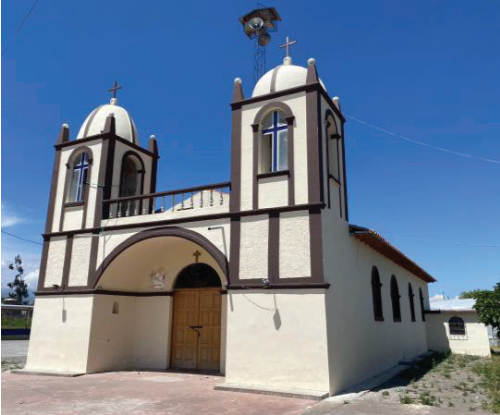
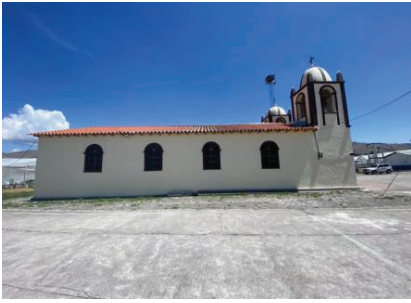
CONSERVACIÓN Y RIESGO

Nota: Descripción estado de conservación, vulnerabilidades.
