PROPUESTA DE ESTRATEGIAS PARA EDIFICACIONES
PATRIMONIALES EN RIESGO DE INCENDIOS DEL CENTRO
HISTÓRICO DE LA CIUDAD DE RIOBAMBA, PROVINCIA DE
CHIMBORAZO. CASO DE ESTUDIO: UNIDAD EDUCATIVA
SAN VICENTE DE PAÚL.

Trabajo de Integración Curricular
Proyecto de Investigación
Carrera de Arquitectura
Periodo académico A23

UNIVERSIDAD TECNOLÓGICA INDOAMÉRICA
FACULTAD DE ARQUITECTURA Y CONSTRUCCIÓN
CARRERA DE ARQUITECTURA

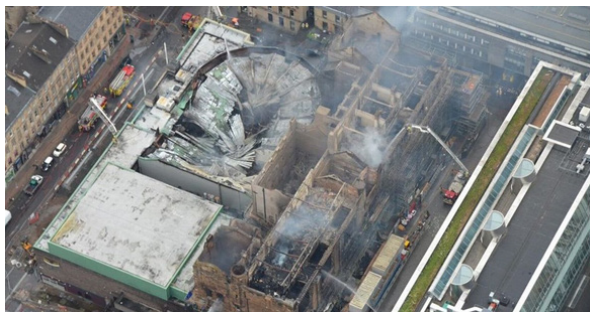
Figura 1
Escuela de arte de Glasgow después del incendio

Al parecer, el sistema de rociadores contra incendios aún no estaba instalado después de las obras de renovación cuando, el 15 de junio, después de las 23:00 horas, se produjo un incendio mayor que el de cuatro años antes. Aunque muchos muebles que también creó Mackintosh todavía se encuentran en los sótanos donde fueron almacenados mientras se realizaban los trabajos de restauración, su edificio sufrió graves daños. Todavía es demasiado pronto para saber qué tan grave fue el daño que sufrió la estructura, pero quienes creen que se podría intentar una nueva restauración estiman que costaría £100 millones más el tiempo que llevaría completarla (Arquine, 2018).

La causa de la pérdida de esta edificación es por la falta de innovación de sistemas contra incendios debido a que las instalaciones que existían eran muy antiguas debido a la época de su construcción, no se restauró este sistema antiguo contra incendios, por lo que los rociadores no estaban en funcionamiento.

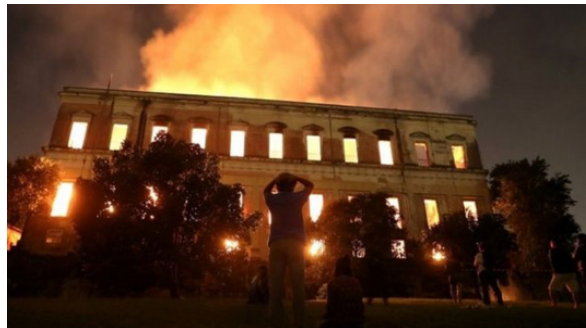
Figura 2
Incendio en el Museo Nacional de Brasil en Río de Janeiro

Las temperaturas superaron los 1.000 grados centígrados en el auditorio del museo en donde comenzó el incendio, dijeron los expertos, creando tal daño que no fue posible determinar por qué se incendió la unidad de aire acondicionado (Apnews, 2019).

Zatta afirmó que la carga eléctrica de las unidades era mayor de lo que podían soportar. Los expertos de la policía federal también enfatizaron que, además de la falta de extintores, el museo carecía de la mayoría del equipo contra incendios recomendado, incluidas mangueras, suficientes rociadores y puertas resistentes al fuego (Apnews, 2019).

El inmueble no constaba con un mantenimiento adecuado, por lo que existía el riesgo que ocurra este tipo de accidentes por lo que la falta de mantenimiento de la unidad de aire acondicionado ocasionó el incendio, debido también a que no contar con un sistema adecuado contra incendios, que pudo prevenir este accidente y así la pérdida de un bien patrimonial ícono en Brasil.

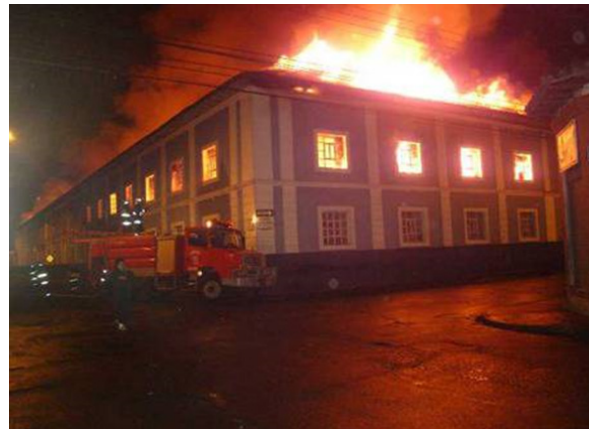
Figura 3
Incendio en el Colegio San Vicente de Paul

El material de la cubierta del edificio que incluye carrizo, canchagua y plástico en medio de las tejas, facilitó la combustión y puso en aprietos a los bomberos que participaron en el operativo, que se extendió hasta las primeras horas de la mañana (El Universo, 2009).

El colegio no contaba con un sistema contra incendio apropiado. La mayor parte afectada fueron elementos arquitectónicos antiguos, el incendio se centró en la cubierta de la edificación debido a que era construida de una estructura de madera. Al igual que resultaron afectados otros elementos, como: paredes internas, pisos, cielo raso, ventanas, puertas fueron afectadas.

La institución pública pudo realizar una primera intervención de emergencia en el techo y el apuntalamiento de los muros a través del Decreto de Emergencia del Patrimonio Cultural con el fin de evitar mayores daños. El Gobierno Nacional, a través del Ministerio Coordinador de Patrimonio y su O.S., derogó el Decreto de Emergencia del Patrimonio Cultural. S. programa. Heritage continuó este trabajo crucial y se asignaron fondos adicionales para continuar con la restauración del edificio (Ministerio Coordinador de Patrimonio, 2013, pág. 21).
