**MAESTRÍA EN ARQUITECTURA CON MENCIÓN EN DESARROLLO URBANÍSTICO Y
ORDENAMIENTO TERRITORIAL**

**TEMA: EVALUACIÓN DEL ESTADO PRELIMINAR DE CONSERVACIÓN DE
LA VEGETACIÓN EN ESPACIOS PÚBLICOS DEL CANTÓN SAQUISILÍ,
PROVINCIA DE COTOPAXI**

Trabajo de investigación previo a la obtención del título de Magister en Arquitectura con
mención en Desarrollo Urbanístico y Ordenamiento Territorial.

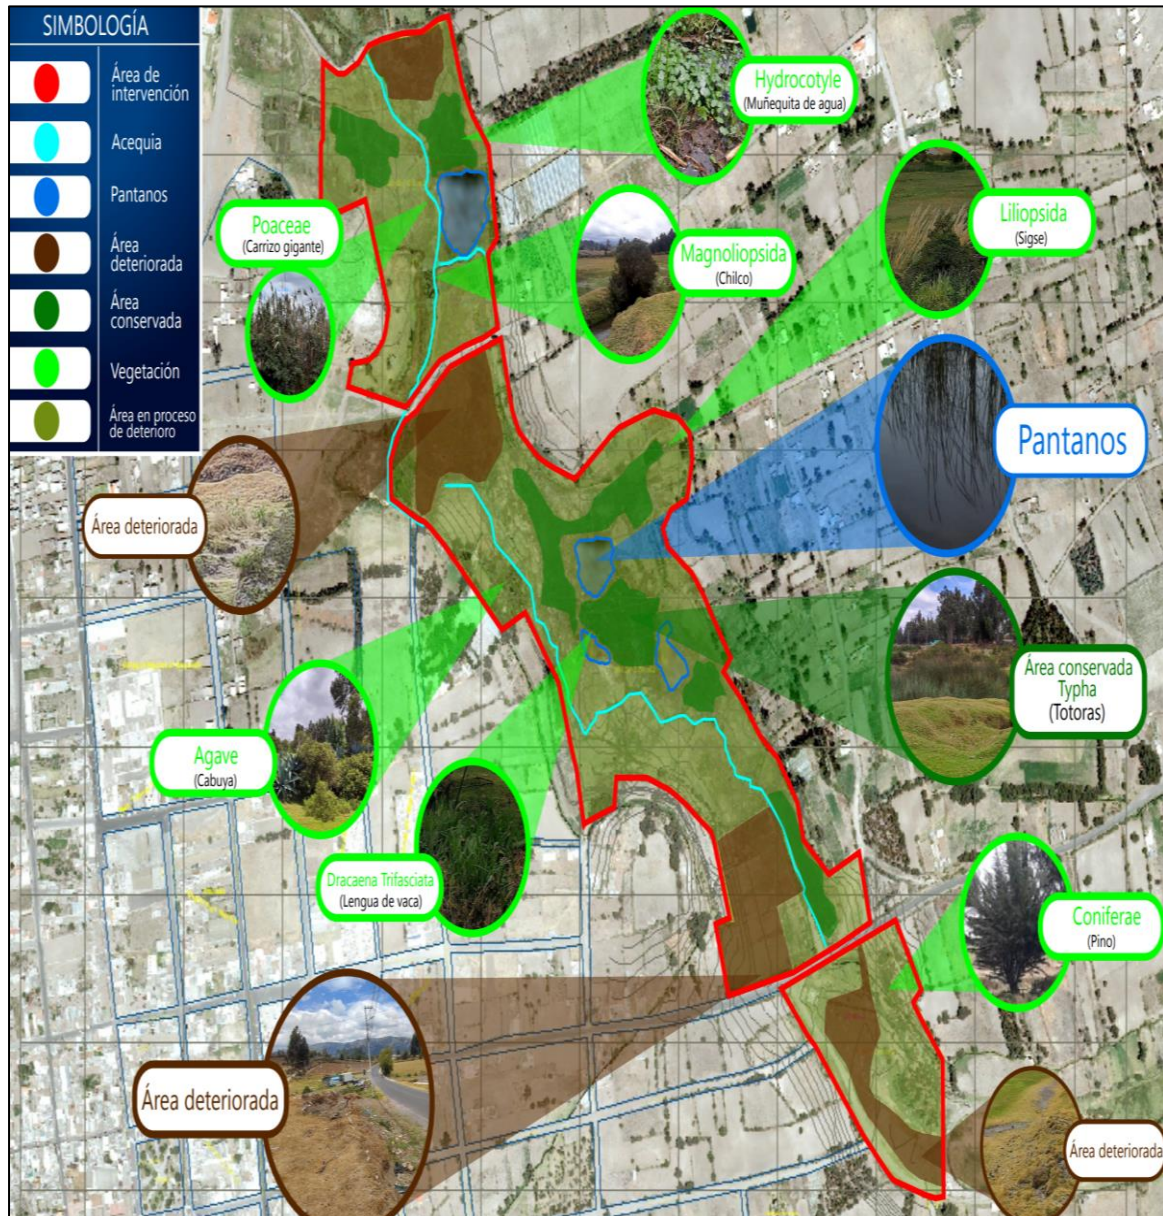
Figura 2. Situación actual del sector de La Calzada

Para poder realizar un diagnóstico de la situación actual del sector de La Calzada, se señaló la metodología de observación directa, además de realizar varios recorridos prefijados por franjas de terrenos limitadas por los cruces de calles y acotadas para realizar un transecto. Posteriormente se trazó en un mapa los principales problemas visualizados para posteriormente levantar, a través de la Matriz de Leopold (Anexo 2), los inconvenientes que están causando un impacto ambiental por las acciones de las actividades urbanas. Así con rojo se ha limitado el sector de estudio, pintado con café están las áreas deterioradas, con

verde lima identifica los sectores forestales o con especies vegetales, con verde intenso están las áreas conservadas, verde puro para áreas en proceso de deterioro y con azul, los lugares que cuentan con la presencia de pantanos de diferentes tamaños.

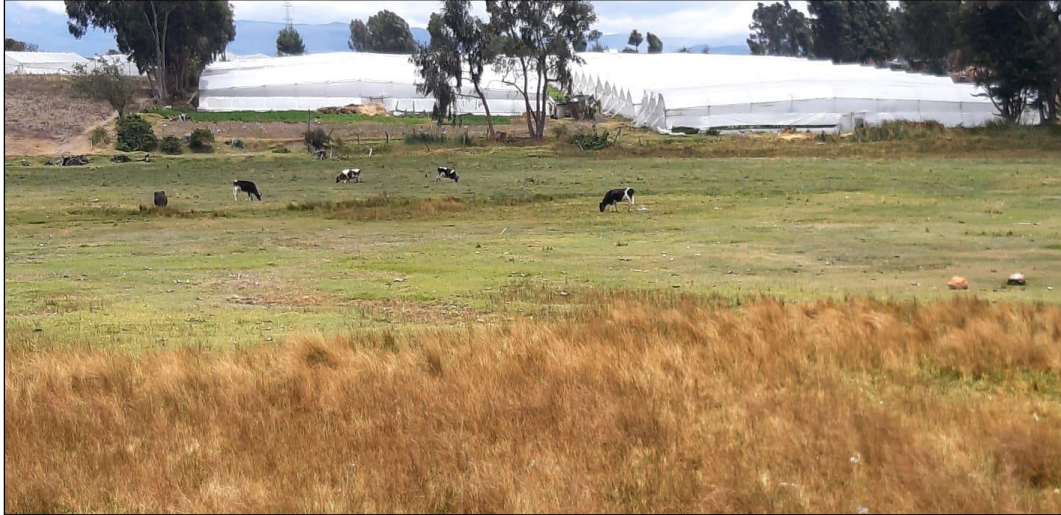
Figura 4. Presencia de ganado vacuno

El ganado vacuno pastorea en todo el sector de la Calzada a pesar de ser en su mayoría un parque municipal, las patas de los ganados disminuyendo la calidad del suelo y destruyen la vegetación natural del sector (ver inventario en el Anexo 1), incluso parte del suelo ha sido invadido por micro industrias madereras que se han asentado en su territorio para carga y descarga de madera proveniente de las montañas de Latacunga, Pujilí y La Maná. Si bien existen pequeños terrenos privados, son propiedades que no pasan de entre los 300 a 1.000 m² y que son utilizadas como invernaderos. Esta utilización indiscriminada del sector La Calzada ocurre porque no existe ninguna autoridad que lo impida, lo que refleja ante los ciudadanos como un parque que no tiene dueño y que se pueden hacer las cosas sin límites.

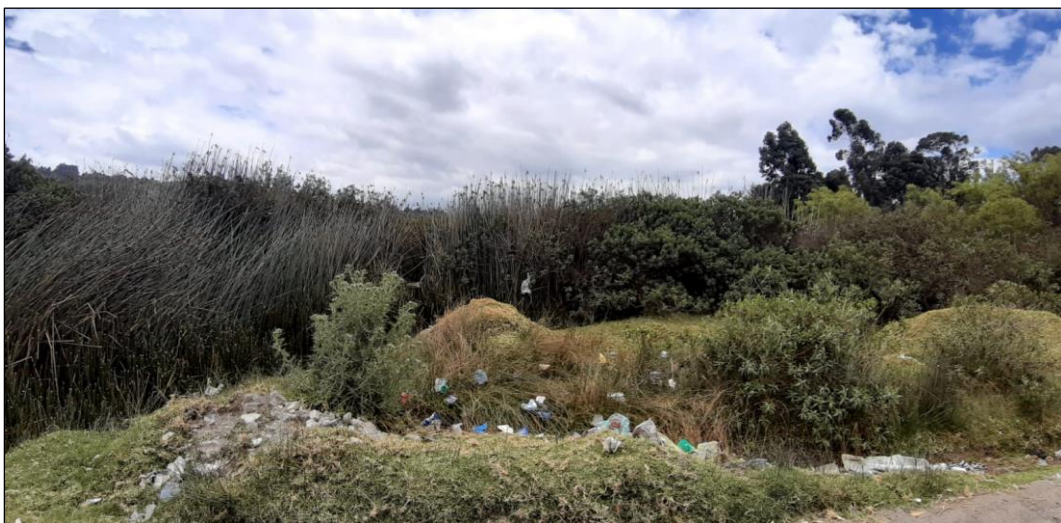
Figura 5. Basura en el sector de la Calzada

La presencia de basura, tanto en el interior del sector, como en los límites de los caminos es cada vez más frecuente, atrayendo a los insectos, roedores, perros callejeros y demás alimañas, generando malos olores y una imagen turística muy pobre para todas las personas que utilizan las vías o carreteras públicas. Como consecuencia, se tendrá la contaminación del suelo, alteración de las propiedades físicas y químicas e infertilidad.

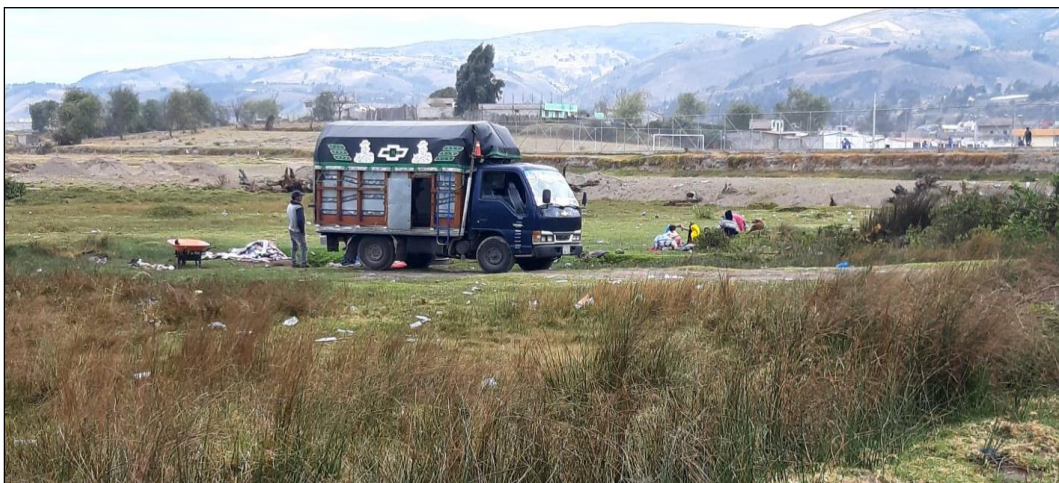
Figura 6. Ingreso de vehículos a las áreas verdes

El ingreso de vehículos pesados es otro gran problema. Estudios realizados en los suelos con diferentes texturas y compactibilidades revelan que los vehículos de carga pesada provocan

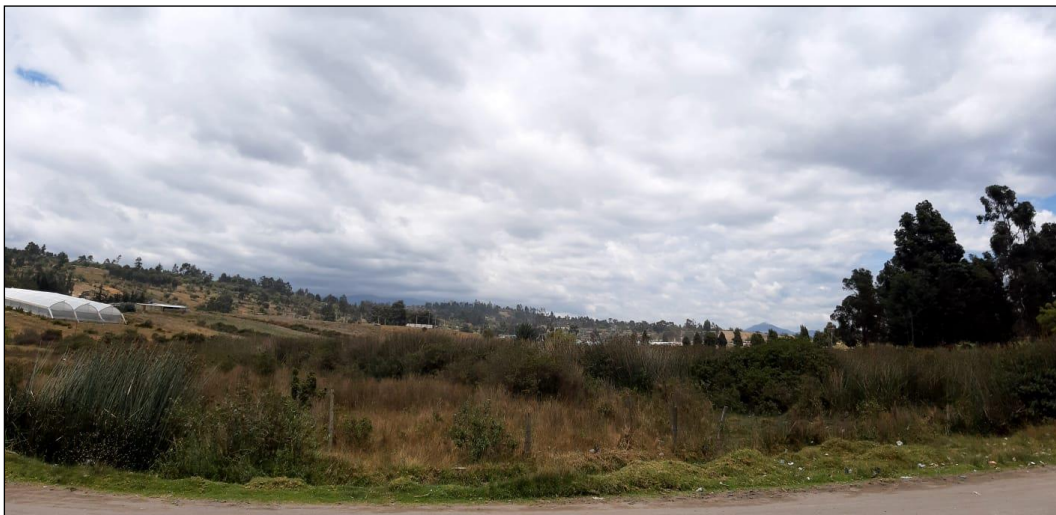
Figura 7. Presencia de invernaderos

La agricultura urbana o en este caso, los invernaderos que se montan casi en medio de una ciudad, es creciente en el sector de Saquisilí y una muestra palpable es el sector de La Calzada

Hay que considerar que, si bien los invernaderos son fuentes de empleo, pero también son altos consumidores de agua, por lo que los grandes pantanos que existían en el sector de La Calzada, han quedado reducidos al 18,80% como se dijo al inicio del acápite 2.6.

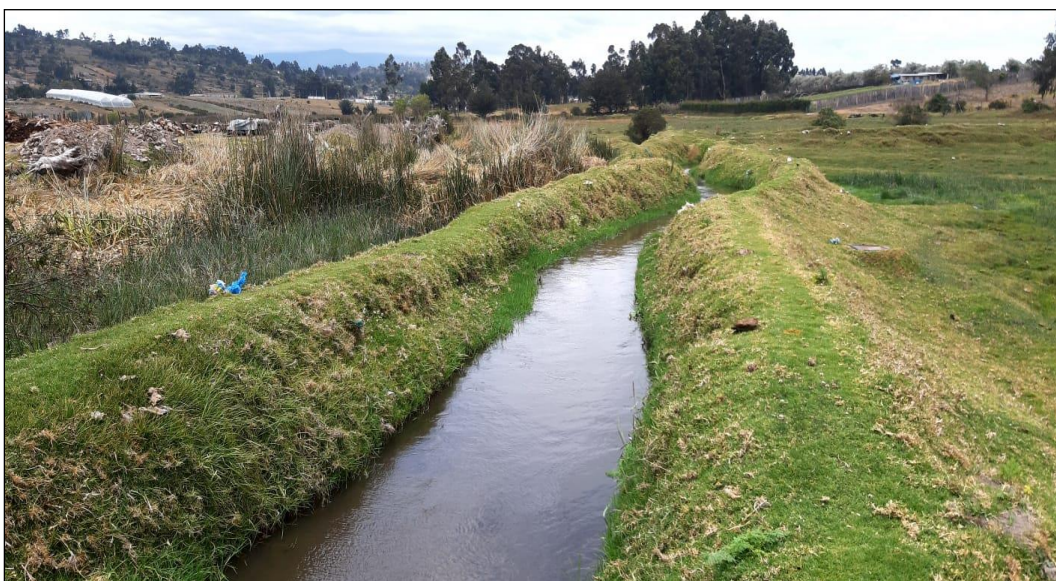
Figura 8. Paso de acequia

Como se puede apreciar en la Figura 8, existe un paso de acequia por casi todo el sector de la Calzada, la que anteriormente tenía un volumen mayor al actual, lamentablemente de este dato no se puede sustentar documentadamente por la falta de estudios. Actualmente es un sistema que, aparte de generar la recuperación de humedales, la prevención de la erosión, es concomitante al riego de la tierra para la sincronización de las operaciones agrícolas, pese a que no se han realizado estudios del agua a partir del sector La Calzada (asunto que esta investigación sí ha realizado) donde actualmente las personas lavan su ropa con detergentes químicos, lavan vehículos, arrojan animales muertos, recibe basura y aguas servidas.

El impacto de esta acequia también se extiende más allá de los campos, afectando la hidrología sobre las cuencas y la estructura del paisaje del sector, que otra hora era lleno de árboles, con grandes pantanos, aves migratorias, mariposas y muchos insectos beneficiosos como los polinizadores, descomponedores, enemigos de plagas y presas dentro de la cadena alimenticia de otros animales. Hasta hace muy poco tiempo, los efectos secundarios de las obras de drenaje generalmente se habían pasado por alto por lo que fue necesario un cambio por la reducción drástica de los humedales naturales en las tierras de Saquisilí, la preocupación por la contaminación de las aguas que se drenan de las tierras agrícolas y la drástica disminución de la biodiversidad.

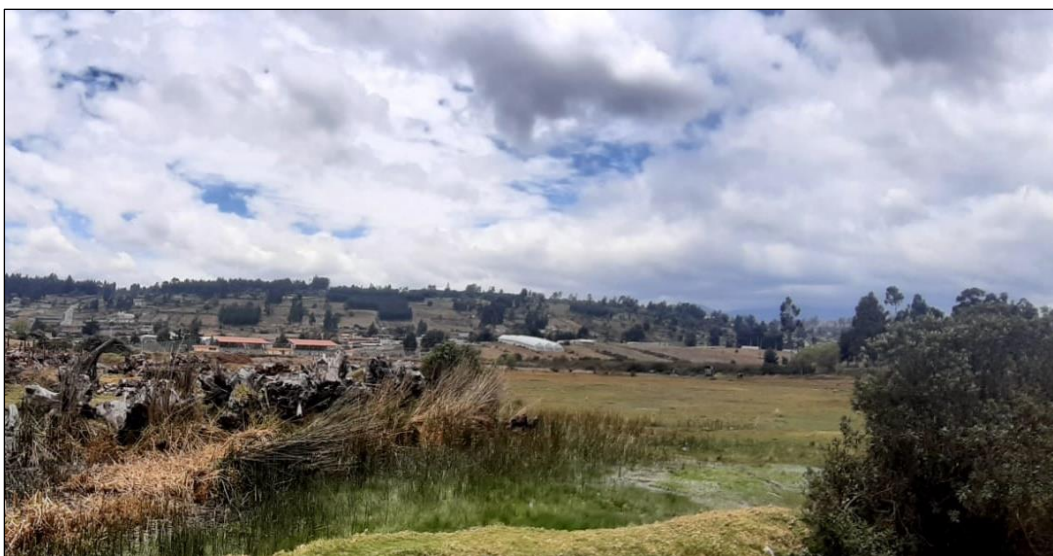
Figura 9. Pequeños pantanos

Se ha visualizado que las hojas y los tallos de las plantas muertas se descomponen en el agua de los pequeños pantanos, para formar minúsculas partículas de material orgánico o detritos, el cual alimenta a insectos, anfibios, aves y algunos mamíferos más grandes. Además, esta combinación de aguas poco profundas, los altos niveles de nutrientes y productividad primaria es ideal para el desarrollo de organismos que forman la base de la red alimentaria que dependen de los humedales para obtener alimento, agua y refugio.

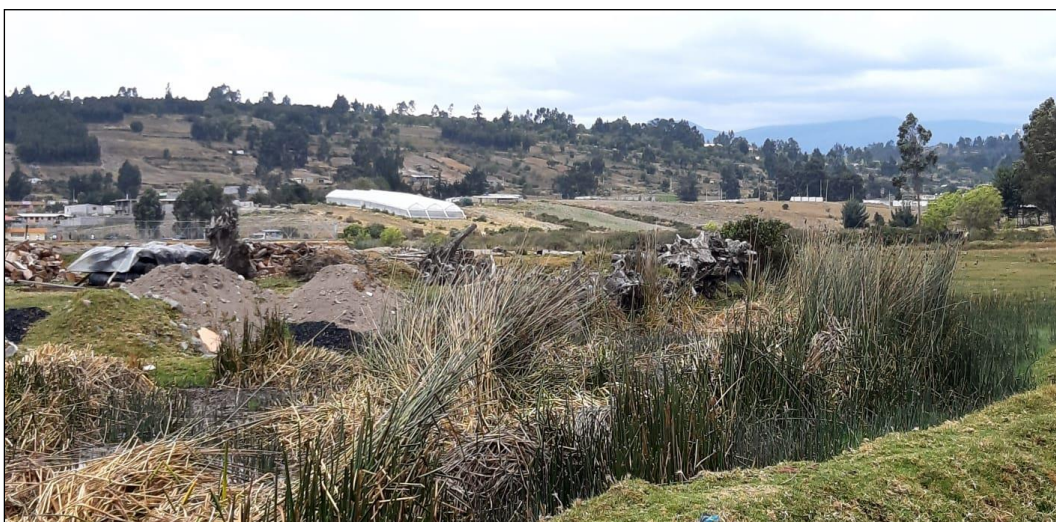
Figura 10. Residuos o escombros de la construcción

La eliminación de desechos de construcción se ha convertido en un problema ambiental de

Al revisar estos materiales en el sector de La Calzada, se pudo encontrar residuos plásticos, caucho granulado, fibra de vidrio, residuos de acero, hormigón triturado y polietileno de baja densidad y maderas deterioradas. Todos estos materiales de desecho actúan negativamente en el suelo y tienen la capacidad de contaminarlo.

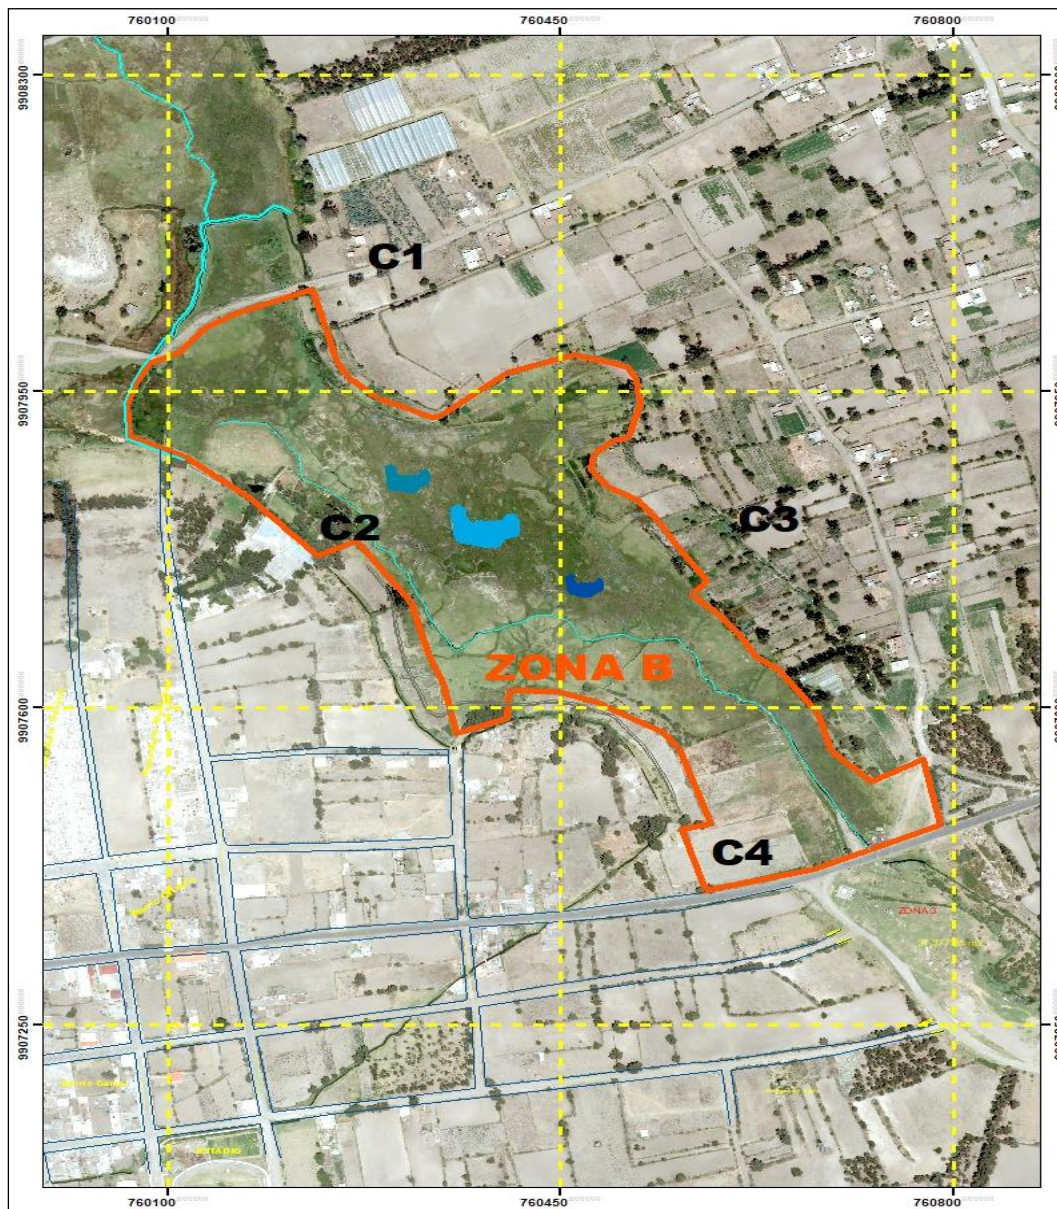
Figura 11. Zona B

La zona B está en el centro del área en estudio, es la más grande de entre las otras tres zonas, limitada por varios caminos vecinales sin nombre, contiene más sectores pantanosos y lo atraviesa la misma acequia que pasa por la zona A, tiene áreas más secas de terreno y ha sido invadida por varias ocasiones. A continuación, una toma aérea de esta zona:

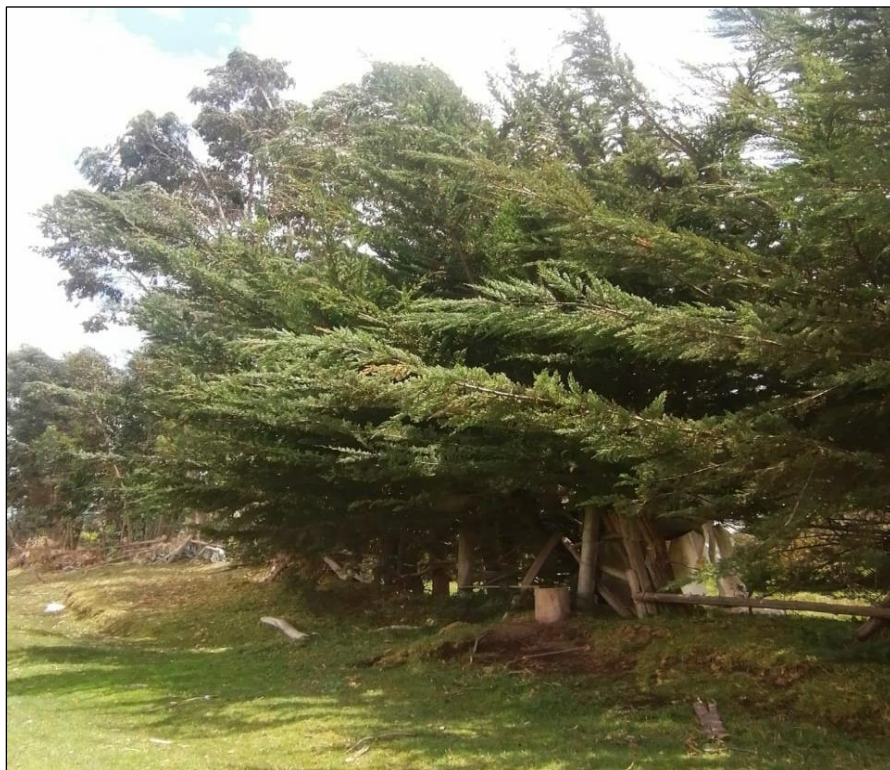
Figura 12. Árboles del sector de La Calzada

Esta zona tiene una presencia más abundante de árboles, aunque solamente se los puede localizar en las partes limítrofes con los caminos vecinales o de límites con propiedades privadas. Estos árboles son pinos autóctonos del sector y también eucalipto, que ya casi está extinto en todo el cantón por la tala indiscriminada e incontrolada, por la falta de una normativa u ordenanza que regule esta actividad (Cotopaxi Noticias, 2018).

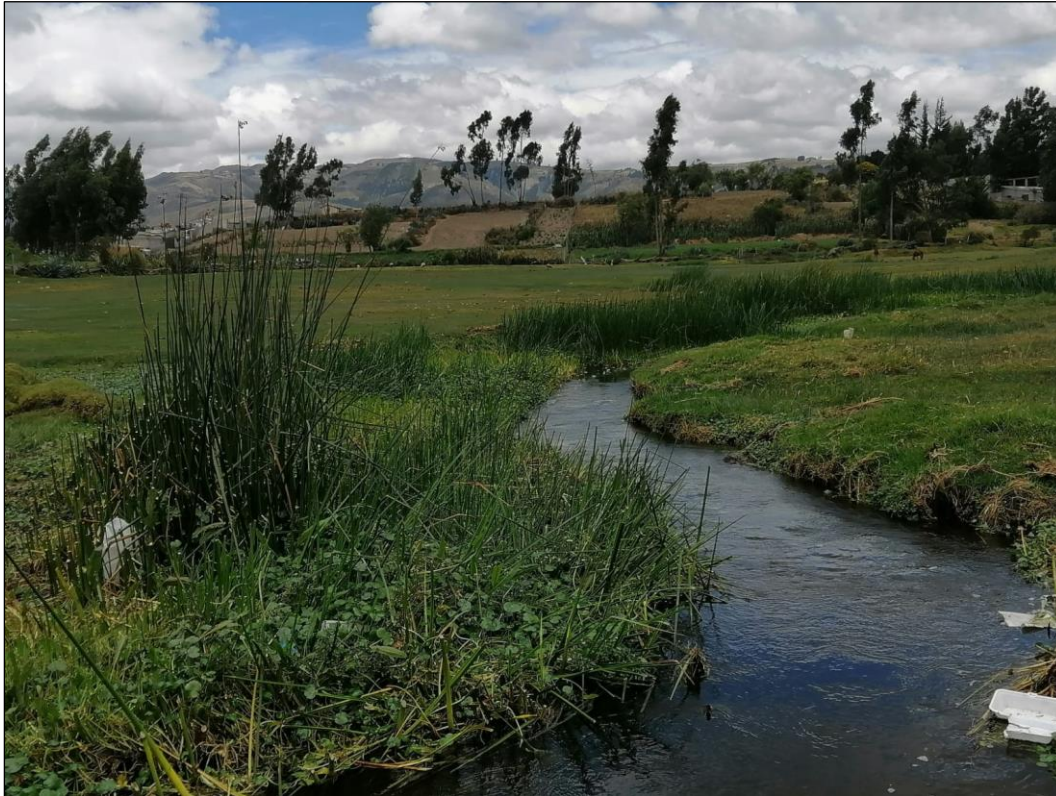
Figura 13. Acequia zona B

La acequia en esta zona es más pronunciada, como se puede ver en la figura 13. En su ribera se muestra la presencia de basura proveniente del mismo lugar, lamentablemente no hay información sobre el caudal y volumen, considerando que viene de pasar por varias parroquias en su trayectoria como son: Tanicuchí, Guaytacama y Poaló, todas pertenecientes a la misma provincia de Cotopaxi. De acuerdo a la investigación de Rodríguez et al., (2022) su mayor extensión se encuentra en el cantón de Latacunga y en menor proporción en el cantón de Saquisilí.

El aumento de los usuarios del sistema de riego, por la falta de lluvias en el cantón Saquisilí, está disminuyendo cada vez más esta acequia. Empresarios cultivadores del brócoli y floricultores, son los que más han acaparado estas aguas para el regadío de sus plantaciones, generando un déficit de 147.486 hectáreas sin el líquido vital (El Comercio, 2020).

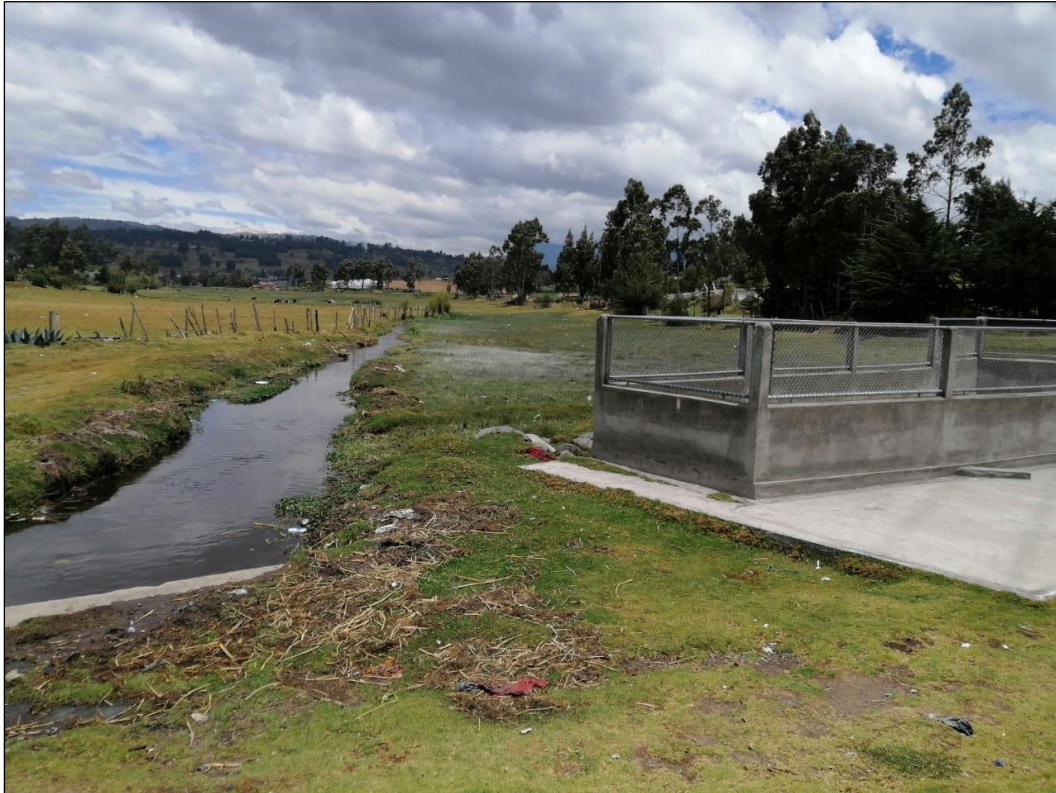
Figura 14. Canal de acequia

Como se puede observar en la figura 14, se ha construido un distribuidor de agua en cemento armado, de tal manera que se pueda mirar el paso del agua y además con protecciones para que ninguna persona se caiga al interior y pueda sufrir daños personales. Se puede resaltar, además, que alrededor de la construcción se han formado pantanos, los cuales podrían deteriorar a corto plazo esta inversión realizada por la municipalidad de Saquisilí.

En la búsqueda de mejoras en la distribución del agua de regadío, se ha planificado la construcción de varios canales de riego, más modernos y que permitan su limpieza, agregando además la colocación de tubería para mejorar la captación de la red principal y optimización del riego. El control del agua está a cargo de las comunidades, quienes tendrán un papel fundamental en el crecimiento de la productividad del líquido vital, frente a los resultados de la producción agrícola (Jerez, 2010).

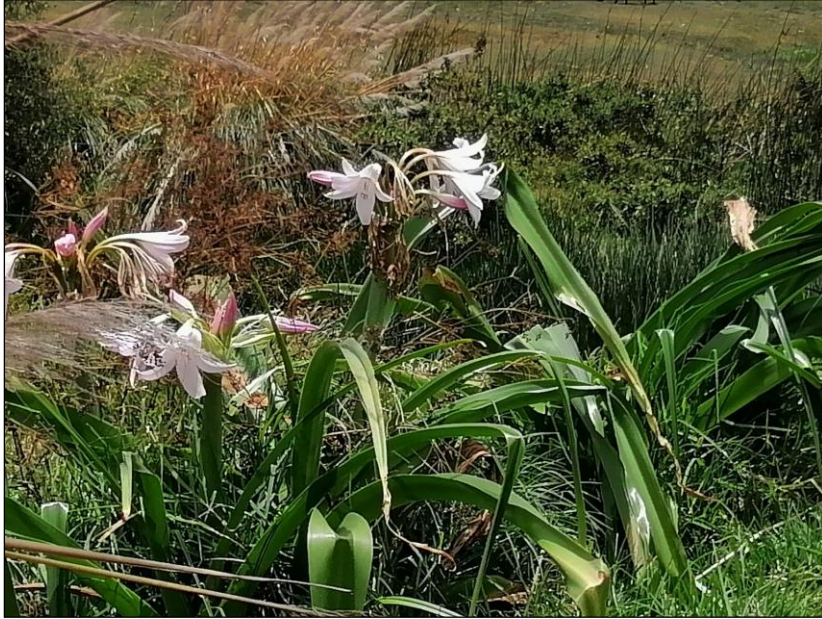
Figura 15. Flores silvestres

En el sector de La Calzada, existen pocas especies de plantas y flores y una de ellas es la orquídea silvestre que se encuentra muy cerca a la acequia, para aprovechar de la abundancia de agua. Son flores de pequeños tallos, con tubérculos subterráneos en forma de pelota.

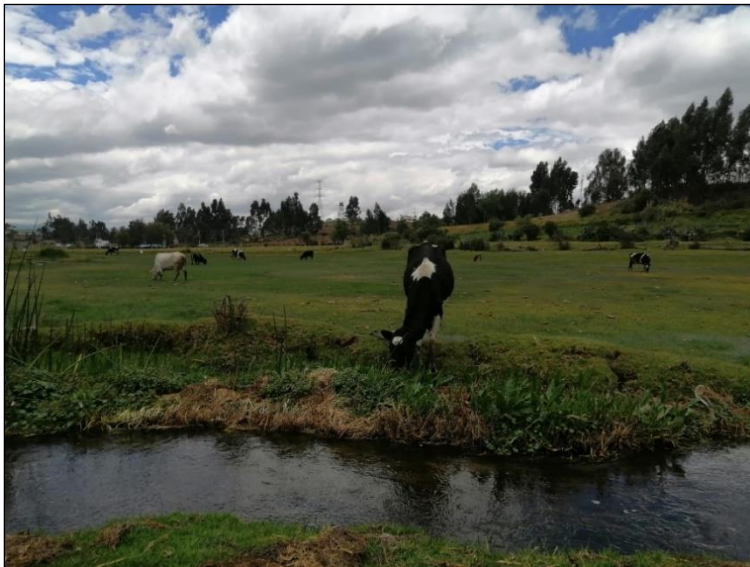
Figura 16. Presencia de ganado Zona B

Al igual que en la zona A, existe presencia de una mayor cantidad de ganado, el cual pastorea libremente en todo el lugar, con la consiguiente afectación al suelo e incluso al agua, ya que dejan su estiércol en las riberas de la acequia, contaminando aún más el agua.

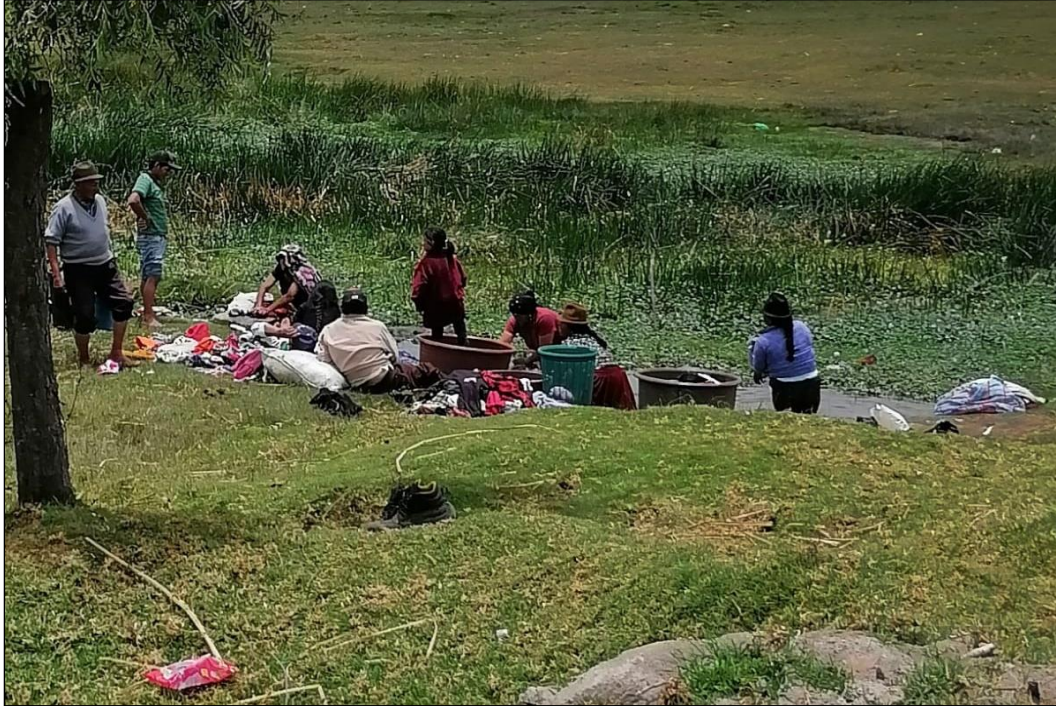
Figura 17. Lavado ropa

En la Zona B, como ya se ha dicho, es la más grande y tiene espacios más abiertos con amplios pastizales, dando la oportunidad de acceder con mucha facilidad al agua de la acequia, razón por las que varias personas aprovechan para lavar su ropa (ver figura 17). Si bien esta actividad es ancestral, genera la contaminación del agua que es aprovechada para el regadío.

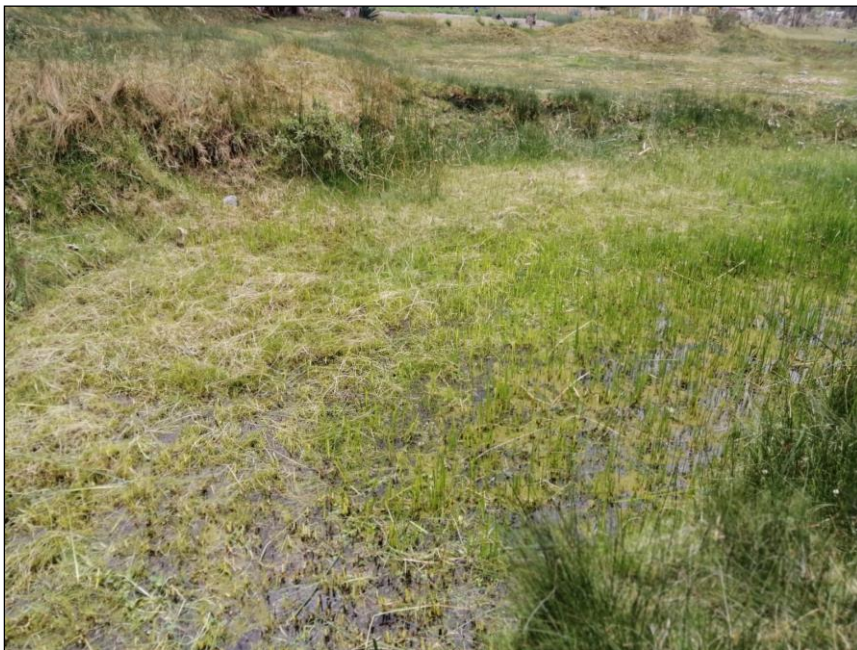
Figura 18. Pantano en la Zona B

Los pantanos en la zona B tienen una mayor presencia, por los espacios abiertos, así se puede

observar en la figura 18, como se ha dicho, permiten la humedad del suelo, el acceso de agua al ganado y pájaros del cantón, además la presencia de anfibios, insectos y aves. Al igual que en casi todo el sector de La Calzada, también existe basura inorgánica como fundas plásticas, envases de cristal y plástico, papel y restos de materiales de la construcción.

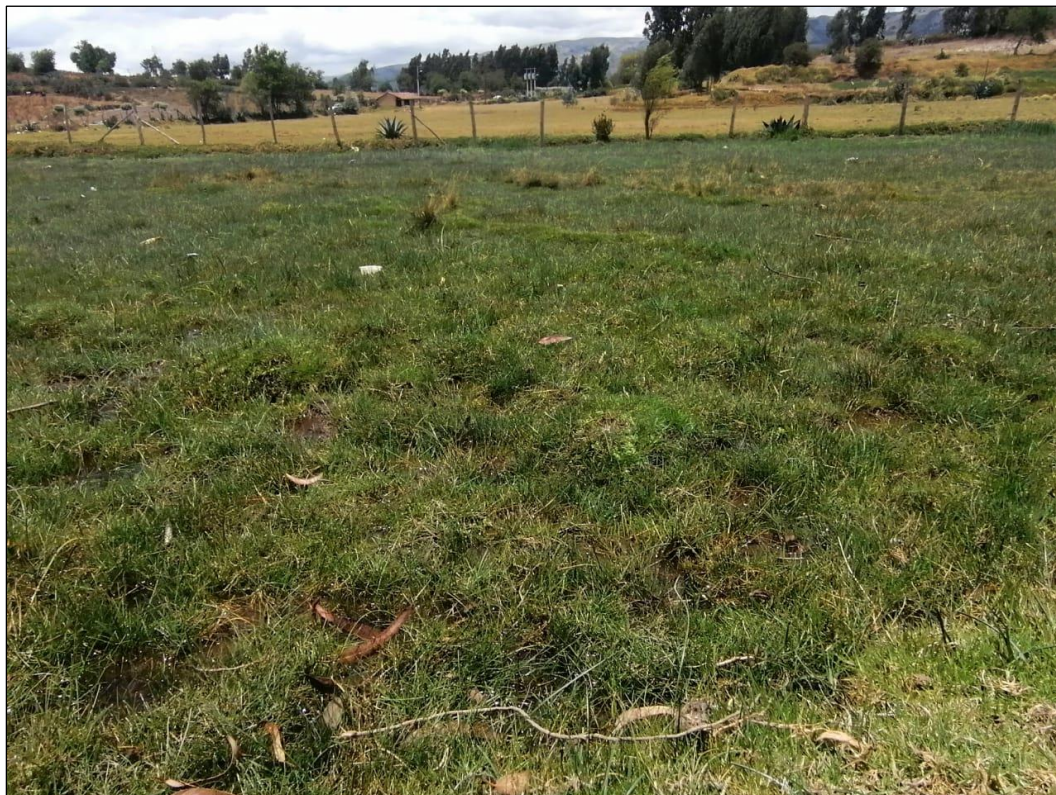
Figura 19. Pastizales

La zona B es la que cuenta con una mayor cantidad de pastizales, que son aprovechados por el ganado de los lugareños. Como se puede visualizar en la figura 19, este pasto se encuentra sumamente pisoteado por las vacas que pastan el lugar, aparte que tener un alto nivel de agua, genera lodo y deterioro en la calidad del suelo.

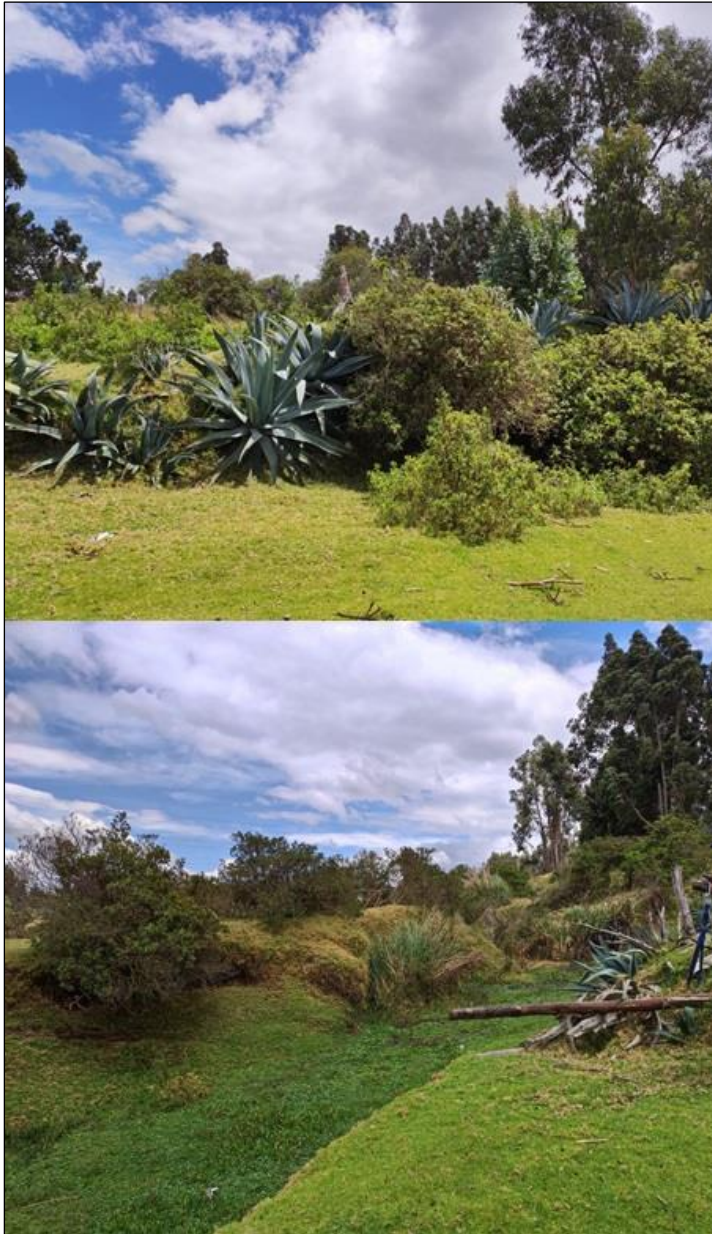
Figura 21. Arbustos zona C

Existe una gran cantidad de arbustos por la zona C, como se puede apreciar en la figura 21, en su mayoría se localizan cerca de la acequia, aprovechando su agua. Así se mantienen verdes casi todo el año, excepto cuando baja mucho el nivel del agua.

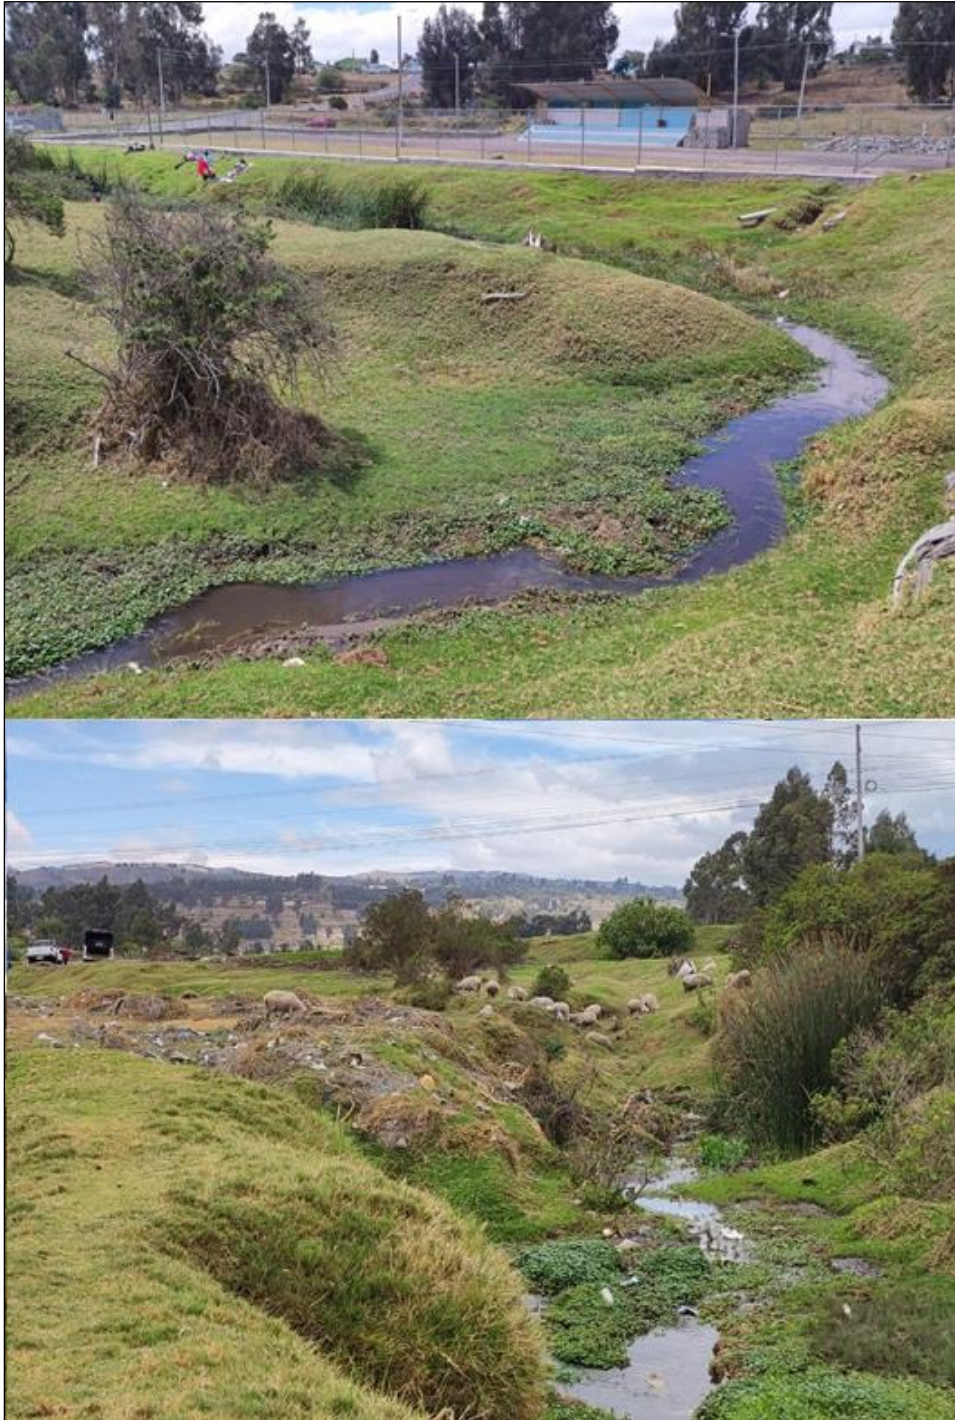
Figura 22. Acequia zona C

La acequia que pasa por todo el sector de La Calzada, en este tramo se vuelve más irregular, por la cantidad de sedimentos que se encuentran en su paso, además de la basura, escombros, piedras, ramas y demás obstáculos, de todas maneras, genera espacios abiertos de agua, para que los animales de pastoreo beban y las personas laven la ropa.

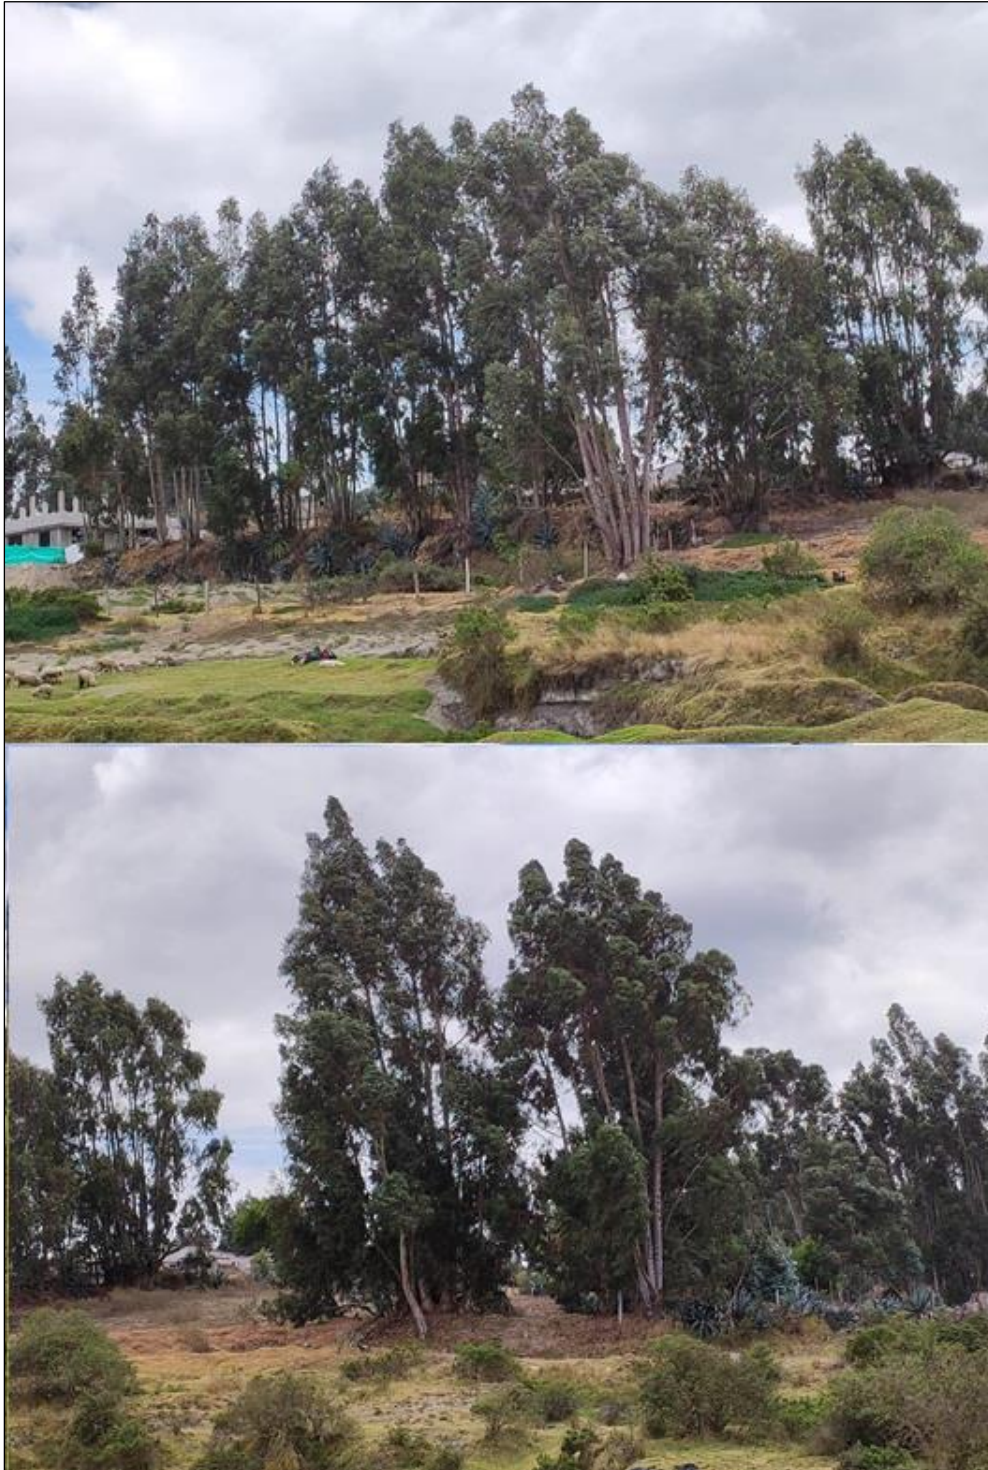
Figura 23. Árboles zona C

La presencia de árboles es poca, se lo puede apreciar en la figura 20 y en la 23, son árboles jóvenes casi todos de eucalipto, que se hallan en linderos o límites de terrenos, hay que tomar en cuenta que el eucalipto protege el suelo de la erosión y retiene la humedad, aportando mayor nitrógeno (Flores, 2019).

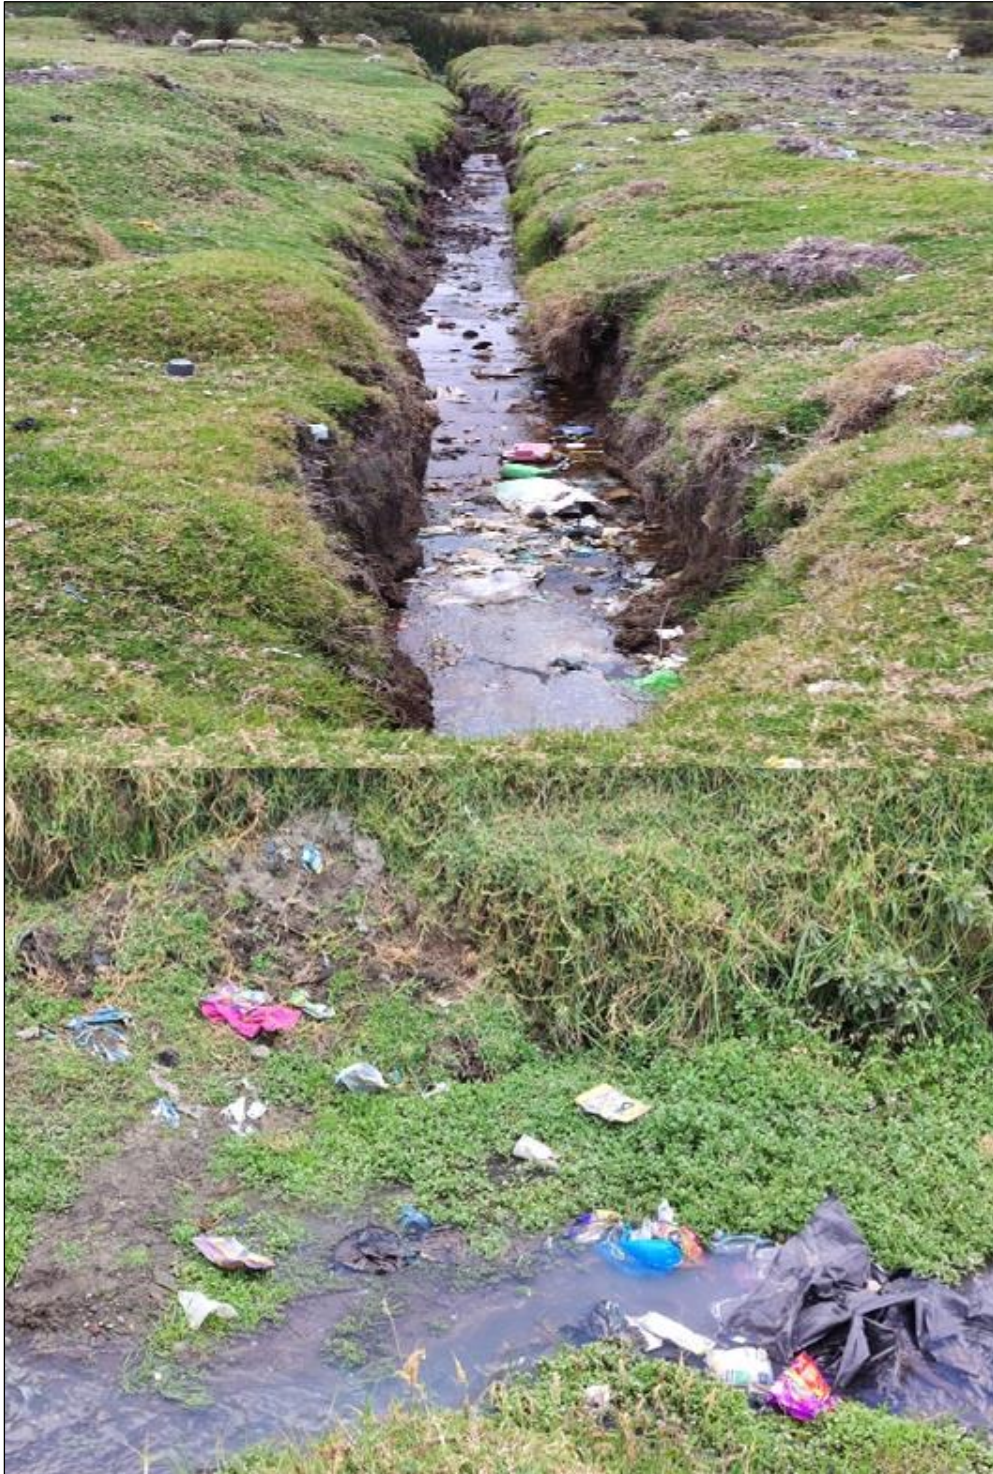
Figura 24. Basura zona C

Como en casi todo el sector de La Calzada, existe basura por todo el sector, con mayor énfasis en la acequia. La mayoría de esta basura es local, es decir, provenientes de las personas que visitan el lugar, contaminando gravemente el agua, que se utiliza de regadío.

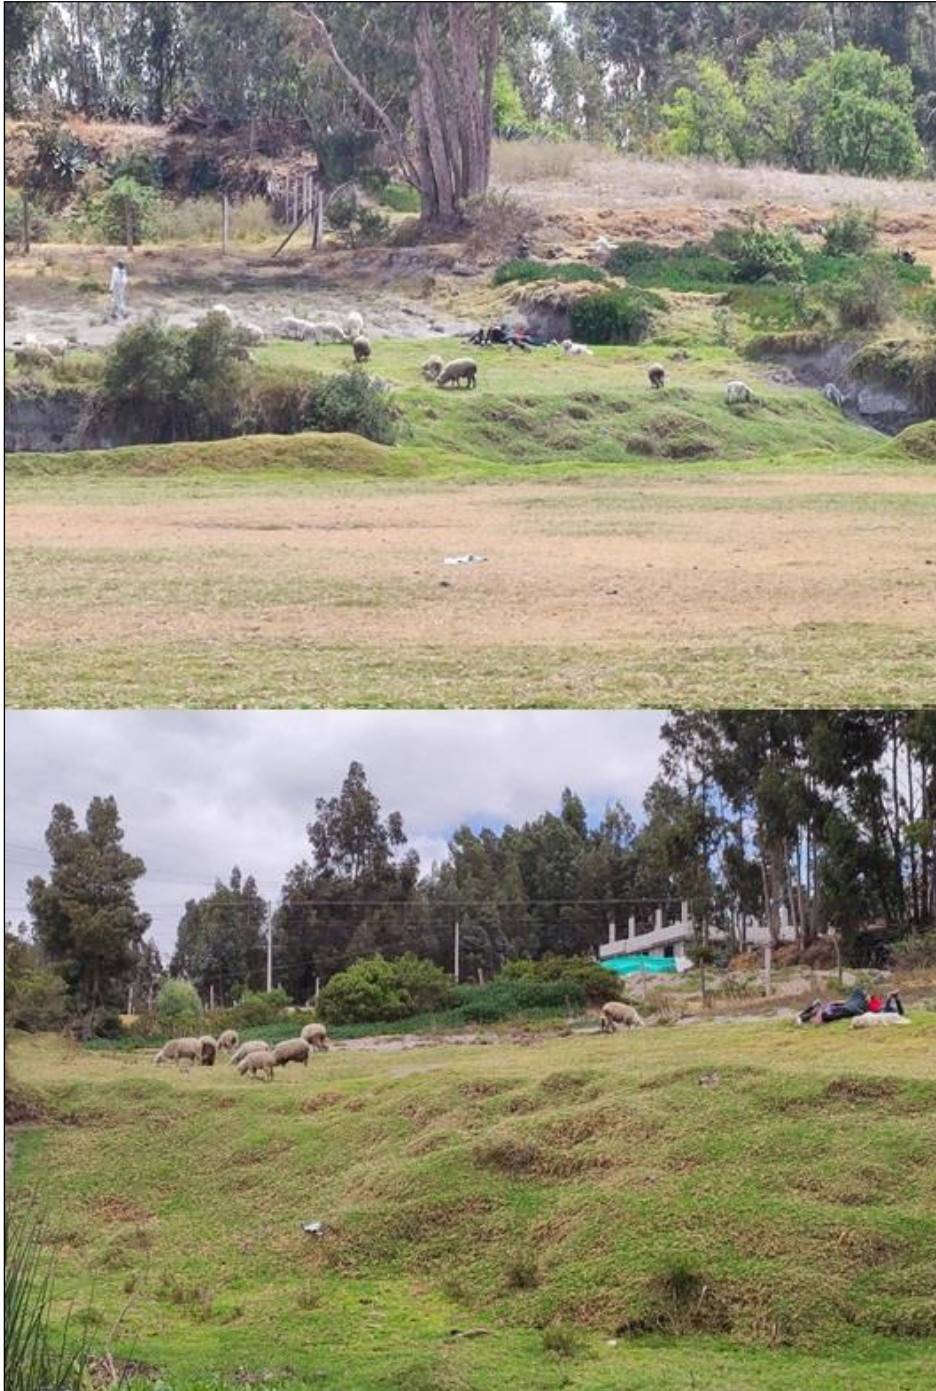
Figura 25. Presencia de ovejas Zona C

En menor proporción que el ganado vacuno, las ovejas también ocasionan afectaciones al suelo, ya que su presencia es en mayor volumen que las vacas. Uno de los principales inconvenientes es la desertificación, es decir, convertir el suelo a una tierra semi árida o semihúmeda, con la pérdida de lombrices de tierra, escarabajos, saltamontes y mariposas (Samaniego & Romero, 2012).
