**MAESTRÍA EN ARQUITECTURA CON MENCIÓN EN DESARROLLO URBANÍSTICO Y
ORDENAMIENTO TERRITORIAL**

**TEMA: EVALUACIÓN DEL ESTADO PRELIMINAR DE CONSERVACIÓN DE
LA VEGETACIÓN EN ESPACIOS PÚBLICOS DEL CANTÓN SAQUISILÍ,
PROVINCIA DE COTOPAXI**

Trabajo de investigación previo a la obtención del título de Magister en Arquitectura con
mención en Desarrollo Urbanístico y Ordenamiento Territorial.

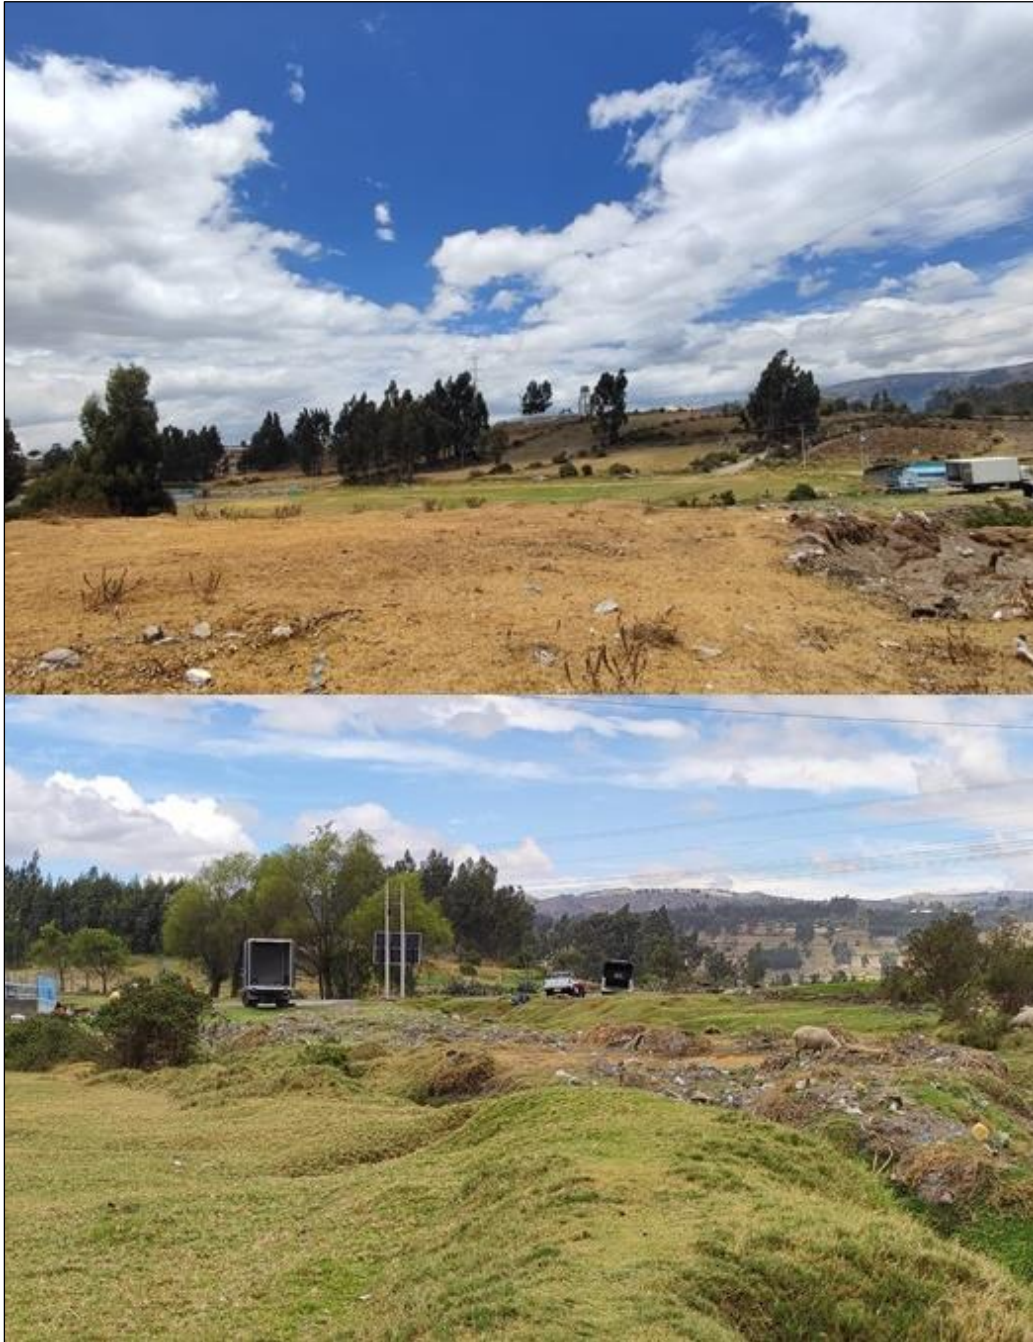
Figura 26. Desperdicios de construcción Zona C

Como se puede observar en la figura 26, existen camiones arrojando desperdicios de construcción en el sector de La Calzada zona C, esto hace que el parque pierda su atractivo y se lo mire como un botadero de basura, por lo que la comunidad a perdido interés en su preservación. En esta Zona, existe más presencia de estos desperdicios ya que se han creado entradas para vehículos, facilitando el acceso al interior para arrojar los escombros.

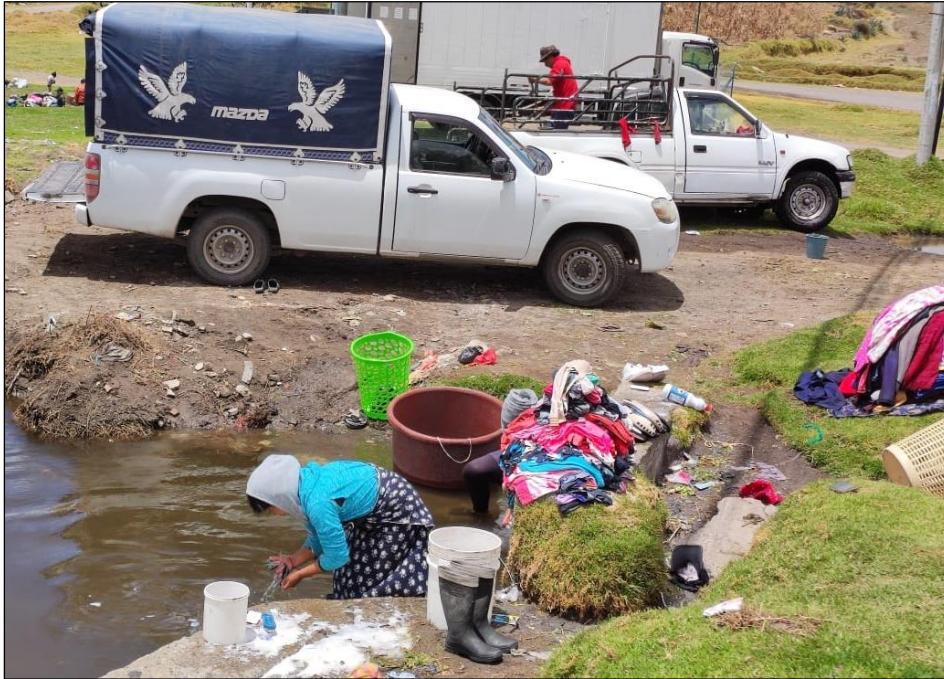
Figura 27. Lavado ropa zona C

Como se puede observar en las figuras 27 y 28, a la acequia ingresan camionetas con ropa para lavar, proceso que se lo hace con jabón y detergente, generando contaminación química al agua. La zona C es donde más se divisó la presencia de las lavanderas, con grupos grandes, así como volúmenes altos de ropa.

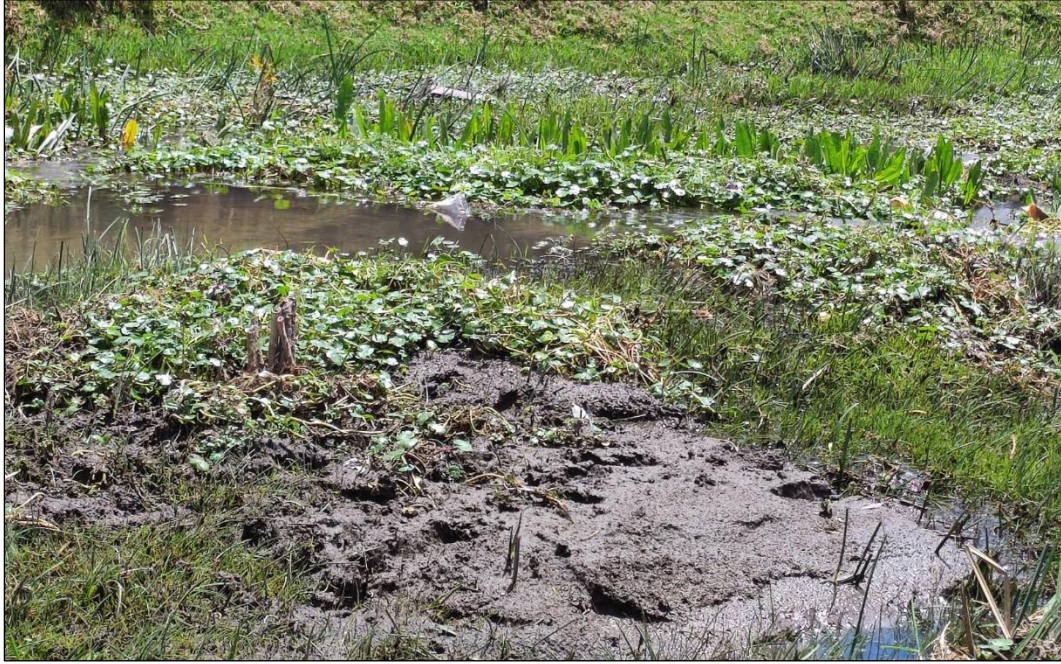
Figura 29. Pantano zona C

La presencia de pantanos en la zona C es muy reducida y lo poco que hay, es un pantano lodoso y con basura, como se dijo, las aguas de la acequia se dispersan y no mantienen su caudal, llevando sus aguas hacia lugares donde solamente sirve para generar lodo y podredumbre, así se puede ver en las figuras 29 y 30.

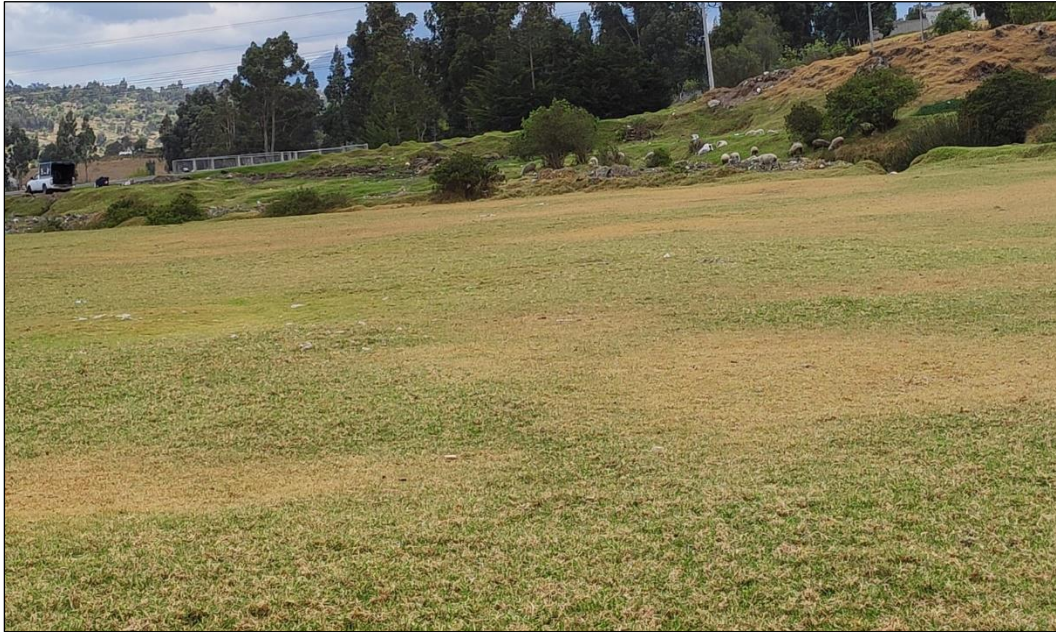
Figura 31. Pastizales zona C

Los pastizales de la zona C son más secos y se encuentran casi en su totalidad pisoteados por el ganado bovino, además que ciertas áreas son utilizadas para jugar fútbol, esto significaría que, a corto plazo, será un suelo árido y con poca vida, escasa vegetación y abandonado. Así se puede analizar en las figuras 31 y 32.
