ESTUDIO DEL PROCESO PATOLÓGICO Y TÉCNICAS DE INTERVENCIÓN EN EL COLEGIO MALDONADO, DEL CENTRO HISTÓRICO DE LA CIUDAD DE RIOBAMBA, PROVINCIA DE CHIMBORAZO.

**Trabajo de Integración Curricular
Propuesta Innovadora
Carrera de Arquitectura
Periodo académico A23**

**ESTUDIO DEL PROCESO PATOLÓGICO Y TÉCNICAS DE INTERVENCIÓN EN EL COLEGIO
MALDONADO, DEL CENTRO HISTÓRICO DE LA CIUDAD DE RIOBAMBA, PROVINCIA DE
CHIMBORAZO**

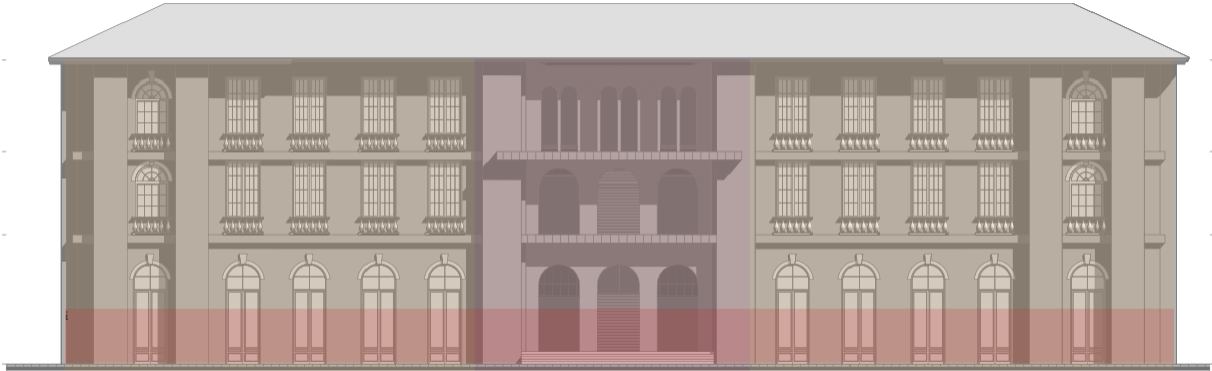
Ilustración. 6. Levantamiento planimétrico actual

Además de su función estructural y simbólica, el zócalo extenso agrega una dimensión estética destacada al edificio. Al cubrir una porción significativa de la fachada, el zócalo crea una interacción interesante entre el suelo y la estructura. La piedra utilizada en su construcción contrasta con el material utilizado en los niveles superiores, añadiendo textura y diversidad a la fachada.

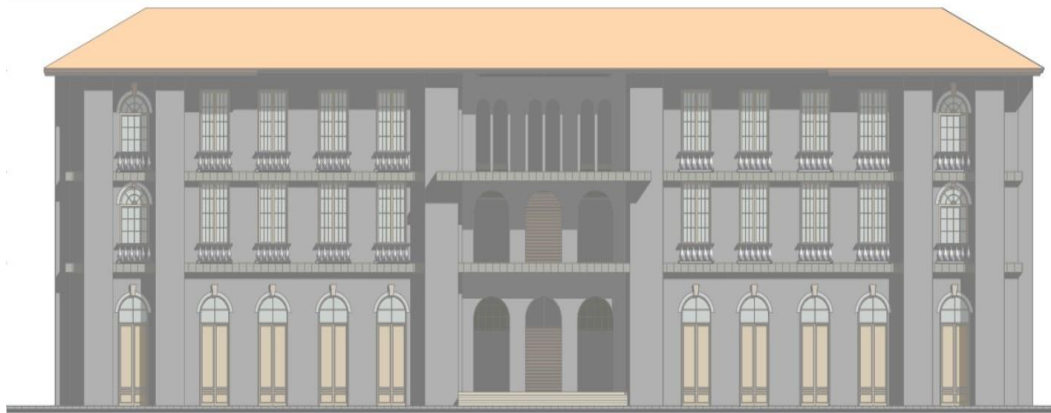
Ilustración. 10. Fachada lateral del inmueble

Esto provoca manchas, descascamiento de la pintura y, en casos más graves, la aparición de moho o hongos que pueden dañar la estructura y afectar la calidad del aire interior.

Además, la presencia de moho y hongos puede deteriorar los materiales de construcción y afectar la integridad estructural del edificio.

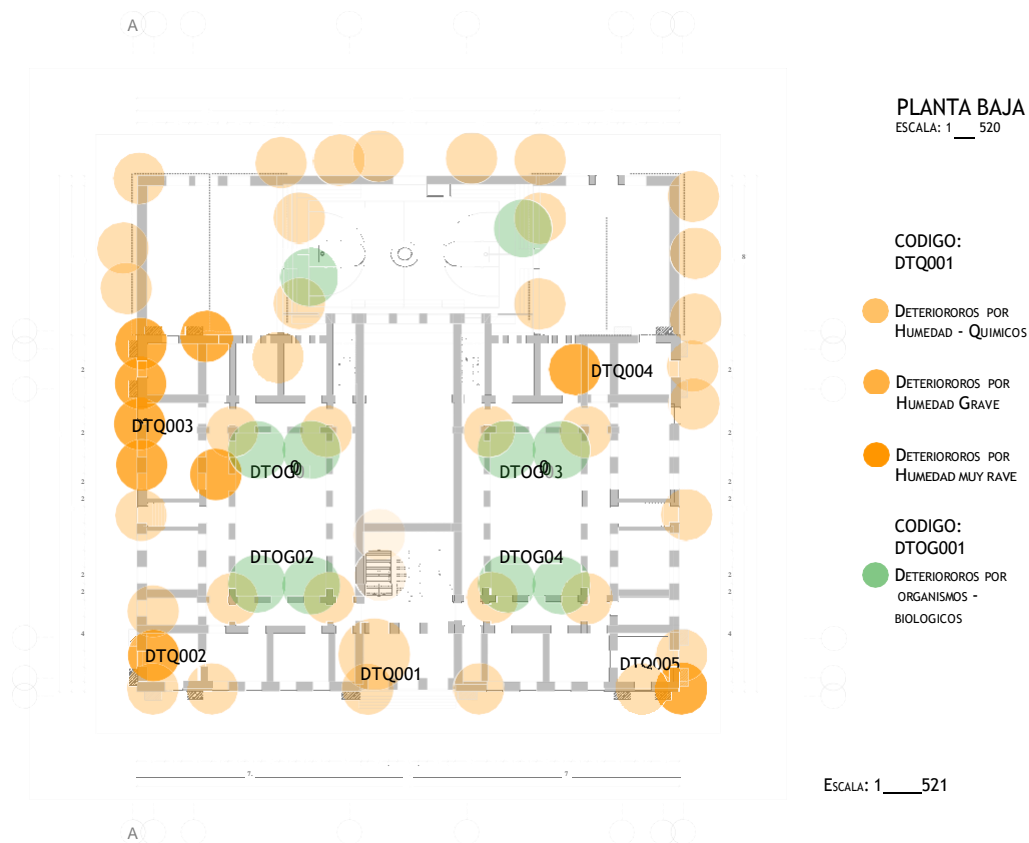
Ilustración. 24. Señalar patologías en el plano arquitectónico

Se evidencia que el agua tiene la capacidad de atravesar mediante capilaridad probovando humedad por absorción lateral. Los daños comunes pueden filtrarse por grietas en elementos como vigas y columnas debido a cargas y asentamientos, corrosión del acero de refuerzo debido a la exposición a ambientes agresivos o humedad,

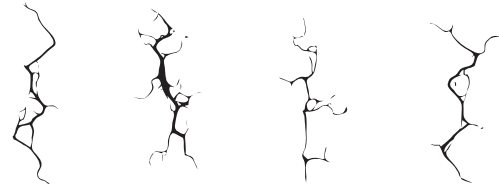
Ilustración. 76. Vector identificación de causa

Una vez que se ha eliminado la humedad y el área está seca, los efectos de la humedad pueden aparecer como manchas o abrasiones que pueden tratarse con una limpieza de rutina o aplicando una capa adicional de pintura, según las circunstancias particulares.

La erosión física provocada por factores atmosféricos requerirá un abordaje diferente dependiendo del estado de avance y grado de deterioro del material. En base a esto, las alternativas a considerar van desde la sustitución del componente por uno nuevo (por ejemplo, la instalación de una nueva pared) hasta el uso de procedimientos de limpieza y refuerzo, así como la adición de tapas protectoras y acabados actualizados.
