Universidad Indoamérica - Quito

LINEAMIENTOS PARA LA PROTECCIÓN DE LAS VISTAS RELEVANTES DEL PAISAJE URBANO HISTÓRICO DEL CENTRO HISTÓRICO DE QUITO. CASO DE ESTUDIO EL PANECILLO, 2023.

Trabajo de investigación previo a la obtención del título de
Arquitecto

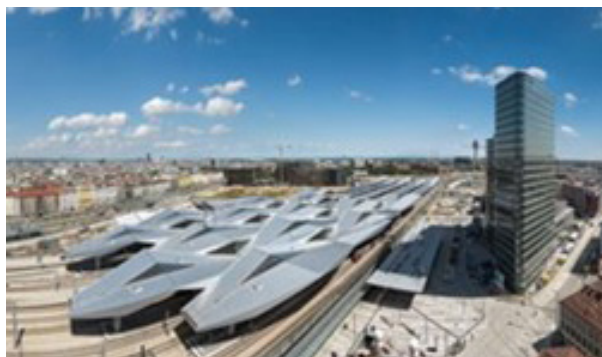
Figura 1: Las estaciones de Viena.

Esto lo podemos encontrar en diferentes ciudades, inclusive con reconocimientos como patrimonio de la humanidad, como es el caso de Viena (Austria), declarado en 2001 por la UNESCO, con la estación ferroviaria de Wien-Mitteporla, diseñado con la visión de un desarrollo urbanístico para toda Europa, pero la falencia en sus edificaciones es sobrepasar las alturas de las construcciones originarias del CH, obstruyendo el paisaje urbano histórico y sus vistas relevantes. (Almeida, Zúñiga, Gómez, 2021)

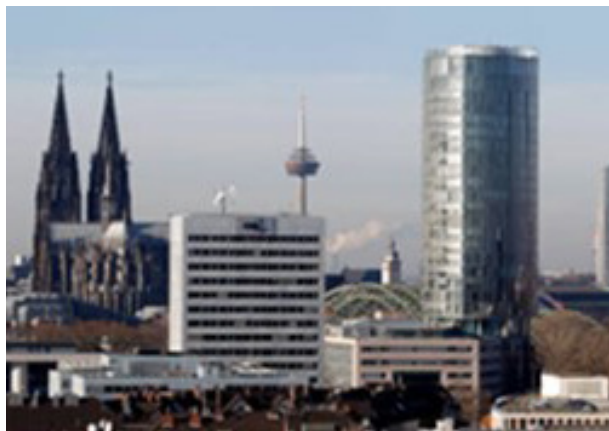
Figura 2: Catedral de Colonia Köln (Alemania) Fotografía. Recuperado de Getty Images (2015)

La ciudad de Köln (Alemania) de igual manera se ve afectada por las grandes construcciones situadas no muy lejos de la catedral colonia, influyendo negativamente en la integridad visual del paisaje urbano dentro de la zona de amortiguamiento y en Sevilla (España) se encuentra situada las torres Pelli, edificio de 178 metros, implantado en la zona de amortiguamiento del casco histórico, el cual rompe la morfología del CH por su gran altura, desgarrando el PUH. (Torres, Cedeño, Urbina, 2021)

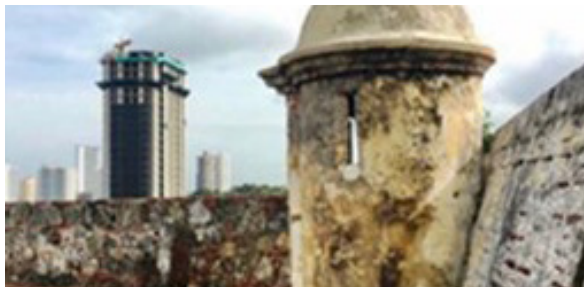
Figura 4 : Edificio Acuarela.
Cartagena de Indía (Colombia)

En diciembre del año 2020, Cartagena de India (Colombia) estuvo a punto de perder su condición de patrimonio mundial por la construcción del proyecto habitacional Aquarela, de 5 torres de 32 pisos cada una que se comenzó a construir en cercanías del Castillo de San Felipe de Barajas, considerada una de las obras de ingeniería militar más importantes del período colonial en Latinoamérica, este complejo habitacional de 56 metros de altura atentaba contra el PUH y las vistas relevantes de Cartagena, teniendo un ultimátum en el año 2020 dirigido a la alcaldía, para resolver este problema y no perder su declaración patrimonial, (Nascimento, 2020).

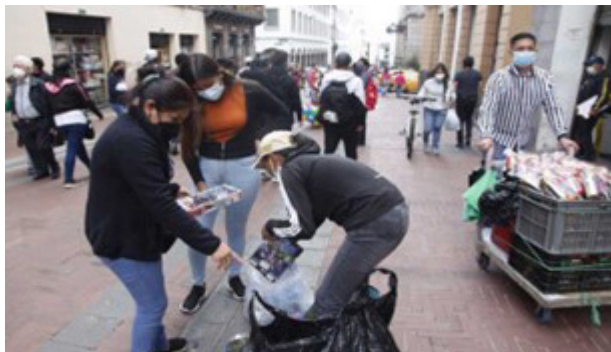
Figura 8 : Apropiación informal del espacio público
Fotografía. Recuperada de El Comercio (2021)

De la misma forma, el Centro Histórico de Quito, primer patrimonio mundial, declarado por la UNESCO, 1978, por sus altos valores excepcionales arquitectónicos y topografía predominante, que le imprime al PUH un sello particular y único, logrando vistas relevantes y cuencas visuales que actúan como telones de fondo naturales en la ciudad, sin embargo esta riqueza se ha visto mutilada debido a irregularidades y nuevas inserciones que se han generado por aspectos como la falta de educación y conciencia ciudadana sobre la importancia del patrimonio cultural y su preservación, cierre de perspectivas inarmónicas con exceso de gráfica, comerciales de baja calidad, laterales de edificios sin tratamiento y deterioro, grafitis de forma extensiva en fachadas, apropiación informal del espacio público, carencia de inversión en el mantenimiento y restauración y cambios en el entorno urbano presente por la construcción de equipamientos que dejan de lado a edificios históricos. (Cruz, 2017)

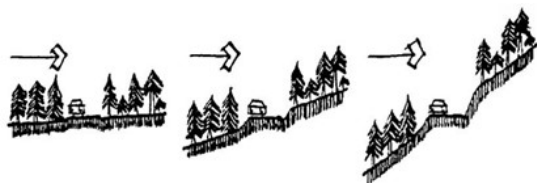
Figura 17: Fragilidad del paisaje
Imagen. Recuperada de Anderson, Moiser, Chandler.
(1979)

Se puede definir a la fragilidad del paisaje como la susceptibilidad que tiene una ciudad o territorio al cambio constante y al deterioro del paisaje producto de actuaciones humanas. (Montoya et al., 2003)

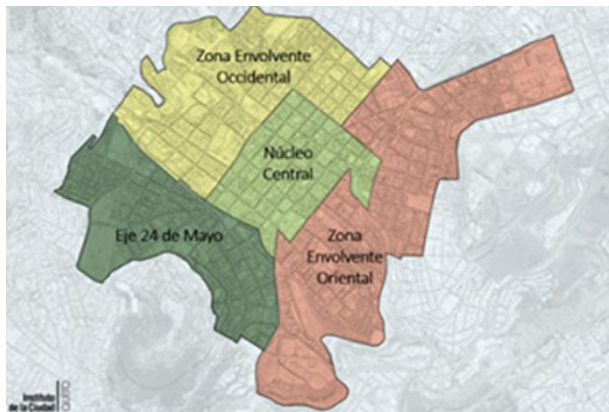
El núcleo central o zona A de protección del Centro Histórico de Quito, compuesta por 70,43ha, se encuentra rodeado de un área de amortiguamiento que abarca 13 barrios y 304,82ha, mismas que representan los límites urbanos definidos para el Centro Histórico de la ciudad. UNESCO (2018) Las zonas envolventes occidental, oriental, el eje 24 de mayo y el núcleo central del Centro Histórico de Quito, presentan características similares en cuanto a su trama consolidada, pero se diferencian en su calidad paisajística, antecedentes relaciones visuales, usos de suelo, estructura urbana, forma de vida y percepciones según su topografía. Concluyendo así que el paisaje es la imagen de la ciudad y las percepciones que posee la sociedad sobre la misma, en donde ha existido preocupación por el patrimonio edificado y su preservación. (Torres, Tapia, Suquilanda, 2019).

Figura 38. Zonas del Centro Histórico de Quito
Plano.

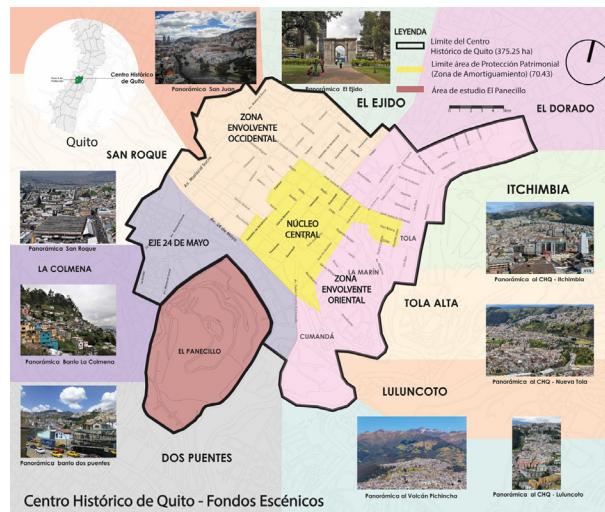
Figura 40. Envolvertes y fondos escénicos del
Centro Histórico de Quito
Plano.

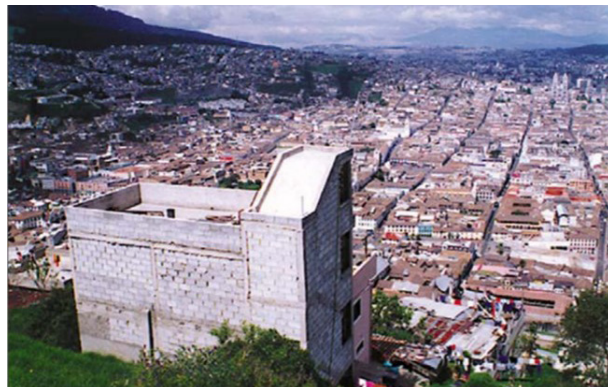
*Figura 47. Construcción que recorta el paisaje desde la cima
Fotografía.
Recuperado de Municipio del Distrito Metropolitano de Quito (2002)*

La zona del Panecillo ha sufrido un proceso marginal de urbanización sobre el entorno natural de la ciudad. Esto se ha dado debido a la presencia de varios aspectos urbanísticos como el aumento de la ocupación de área edificada, la cual se presenta como uno de los barrios de Centro Histórico de Quito con alta probabilidad de deterioro del área verde natural que lo rodea a pesar de la necesidad de protección, recuperación, consolidación de su ecosistema natural y al ser esta una Zona de Protección Ecológica por el Código Municipal. (Municipio del Distrito Metropolitano de Quito, 2002).

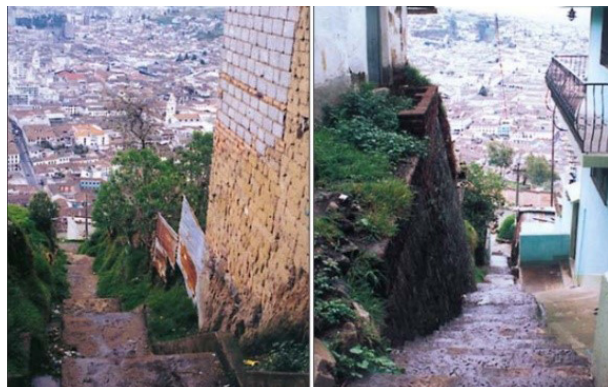
Existe un crecimiento progresivo en el proceso urbanístico de la zona que se ha producido por medio de inserciones desordenadas y precarias, lo que provoca un deterioro en las condiciones ambientales del territorio por el abandono del área natural y la zona pública. (Municipio del Distrito Metropolitano de Quito, 2002).

*Figura 48. Accesos en mal estado
Fotografía.
Recuperado de Municipio del Distrito Metropolitano de Quito (2002)*

Por ende, según el Municipio del Distrito Metropolitano de Quito (2002), se han planteado metas a futuro para mitigar el constante deterioro: acondicionamiento del área de El Panecillo como zona de protección cultural, ecológica y social por medio de la recuperación de su valor histórico y el mejoramiento de las condiciones ambientales, la calidad de vida y habitabilidad y la seguridad, distribución de usos, morfología y demografía para la recuperación urbana de El Panecillo, legalización de propiedades evitando asentamientos informales, reacondicionamiento de El Panecillo como hito urbano integrando un circuito urbano y turístico. (Municipio del Distrito Metropolitano de Quito, 2002).

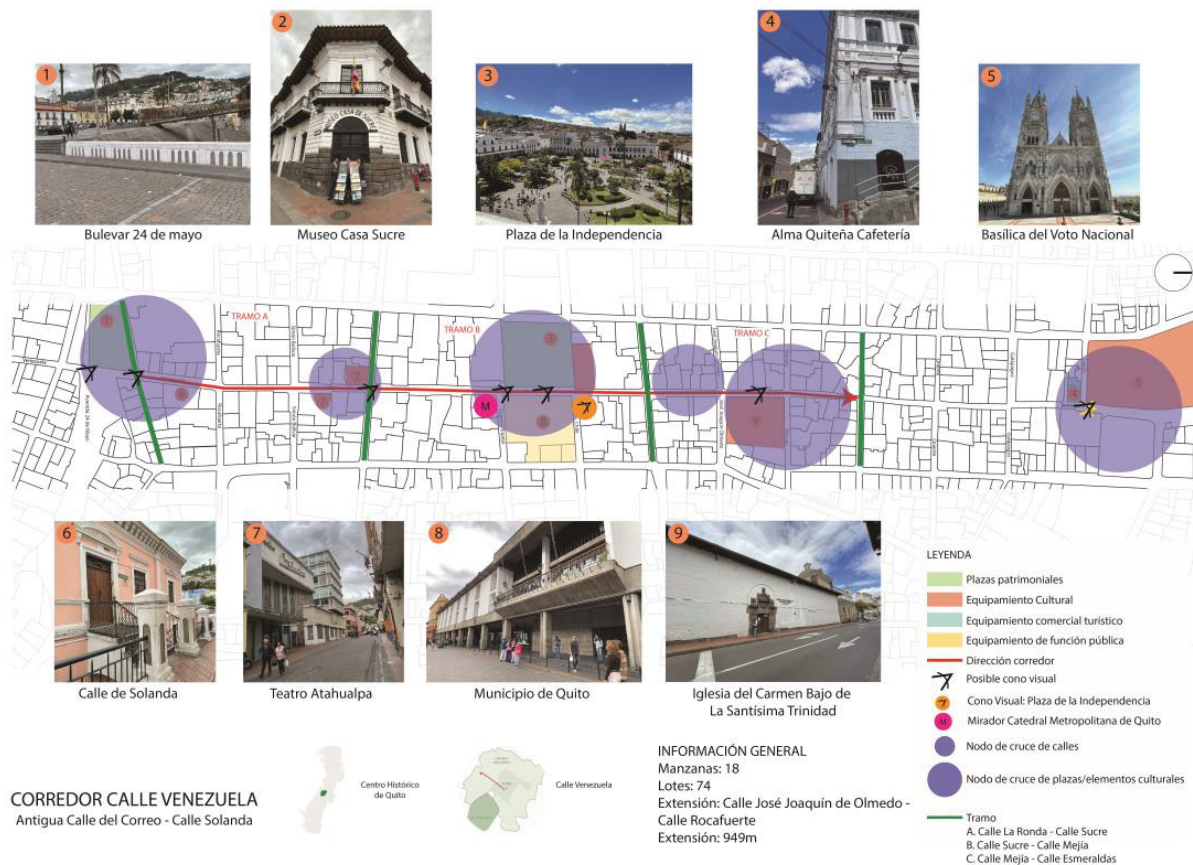
Figura 52. Corredor calle Venezuela
 Fuente. Elaboración propia (2023)

Elementos que alteran el paisaje
Estado: Degradado
El tramo posee baja calidad del paisaje por los elementos:
- Introducción de edificaciones informales
- Obstrucción de visuales
- Obstrucción de la línea del horizonte
- Baja calidad del estado actual de edificaciones
- Ausencia de sombra y zonas verdes

Componentes de la calidad visual del paisaje
Estado: Bajo
- El tramo posee baja calidad visual del paisaje por los elementos:
- Baja diversidad
- Actuaciones humanas que afectan al paisaje
- Degradación de la capacidad visual
- Baja naturalidad y singularidad

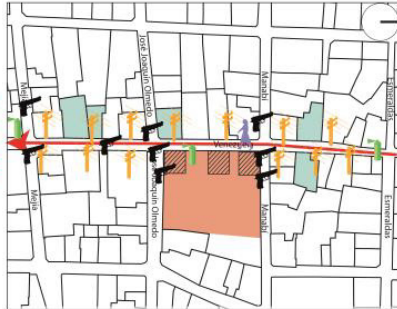
TRAMO B
Manzanas: 3
Lotes: 25
Extensión: Calle Mejía - Calle Esmeraldas
Extensión: 281m

El tramo B, presenta un buen manejo en fachadas, predominando la presencia de cableado y la inseguridad como problemática principal del tramo.

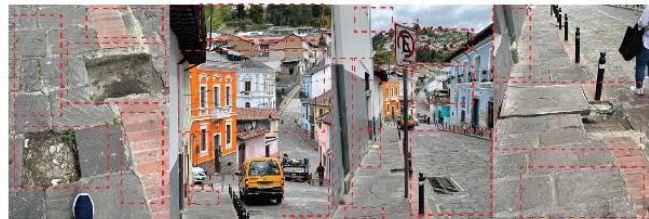
Cono visual a Ronda	Cono visual a Ronda	Cono visual a Ronda	Cono visual a Ronda
Bosque Falta de mantenimiento Mal estado de acera - calle	Bosque Lubizado Mal estado de acera - calle	Bosque Lubizado Graffiti - Póster Falta de mantenimiento Mal estado de zona - calle	Falta de mantenimiento Mal estado de zona - calle

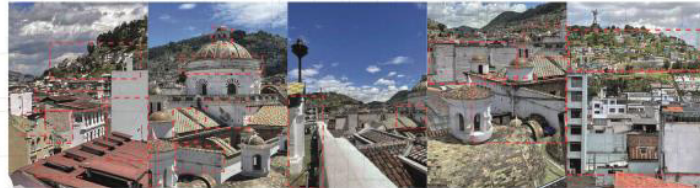
- Mirador La Catedral
Cableado
Inserciones
Falta de mantenimiento
Mal estado de quintas fachadas
- Mirador La Catedral
Cableado
Falta de mantenimiento
Mal estado de quintas fachadas
- Mirador La Catedral
Inserciones
Falta de mantenimiento
Mal estado de quintas fachadas
- Mirador La Catedral
Cableado
Inserciones
Falta de mantenimiento
- Mirador La Catedral
Cableado
Inserciones
Falta de mantenimiento
Mal estado de quintas fachadas

La Catedral Metropolitana de Quito, considerada la más antigua de América del Sur, se encuentra ubicada en la calle García Moreno y la calle Eugenio Espejo
 Construcción: 1806
 Nombre original: Catedral Primada de Quito
 Paisaje: panorámico
 Uso mayoritario: diurno
 Uso predominante: turístico
 Visuales predominantes: El Panecillo, La Basílica, Plaza de la independencia, Palacio de Carondelet

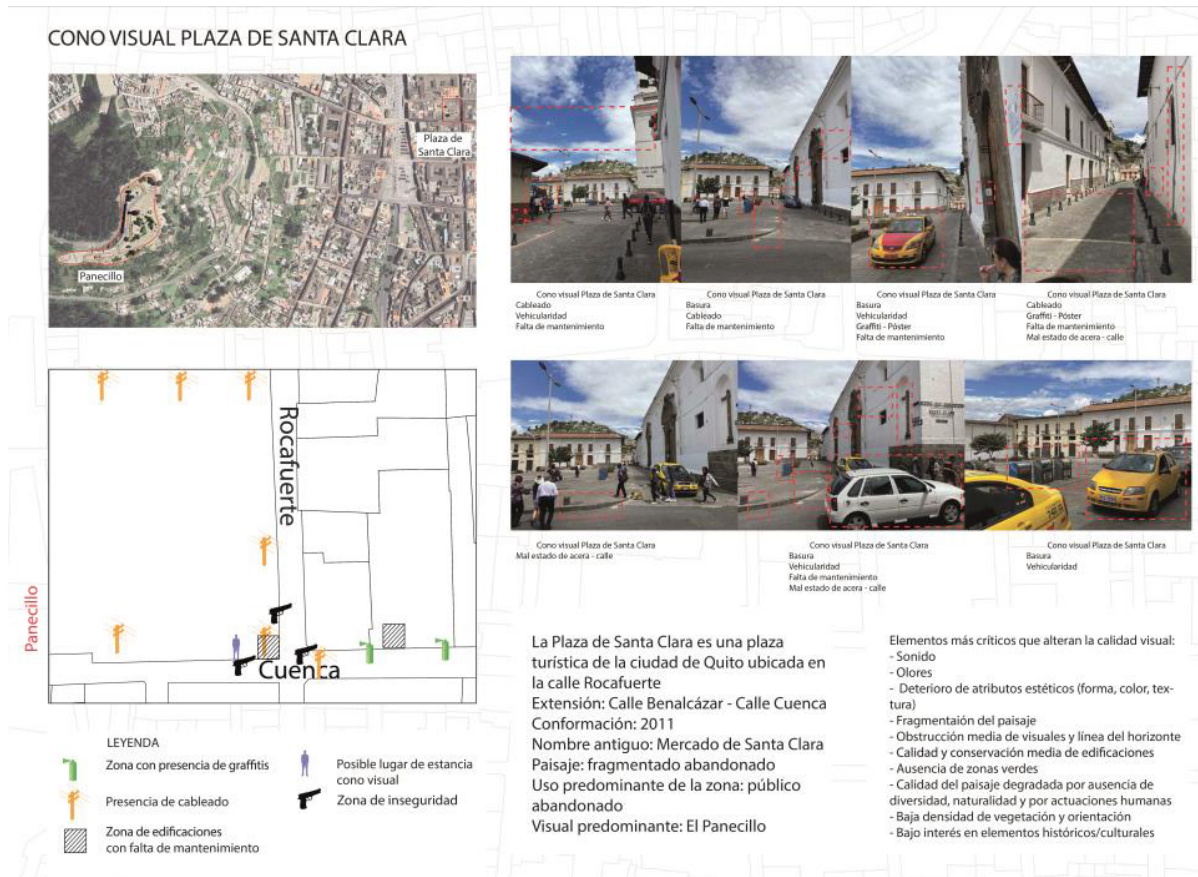
Figura 61. Análisis diagnóstico de cono visual Plaza de Santa Clara
Plano. Elaboración propia (2023)

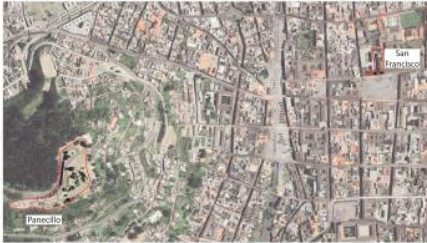
MIRADOR IGLESIA DE SAN FRANCISCO

Perspectiva desde Mirador Iglesia de San Francisco

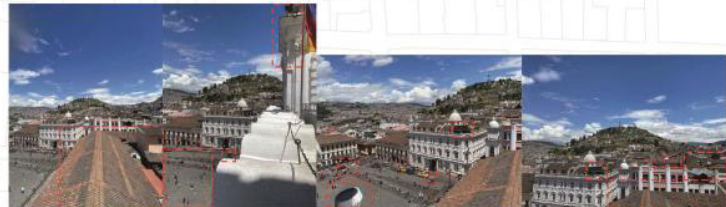
Mirador Iglesia de San Francisco
Mal estado de quinta fachada

Mirador Iglesia de San Francisco
Falta de mantenimiento
Espacio público inutilizado
Mal estado de quinta fachada

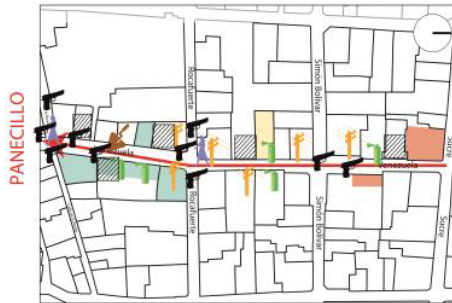
Tramo mas crítico calle Venezuela

El diagnóstico realizado nos reflejó que el tramo A es el más crítico del corredor Venezuela (Calle la Ronda - Calle Sucre), el cual presenta inseguridad elevada en cada cruce de calle, falta de mantenimiento de edificaciones, veredas, calles, presencia de graffitis y cableado recurrente en edificaciones de carácter patrimonial fuerte.

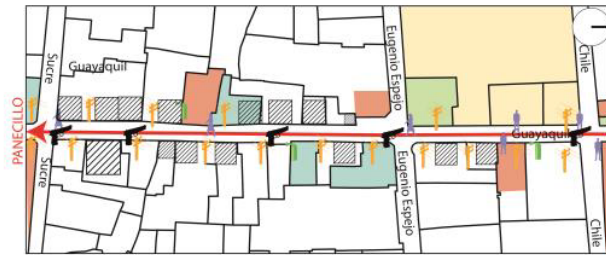
Tramo mas crítico calle Guayaquil

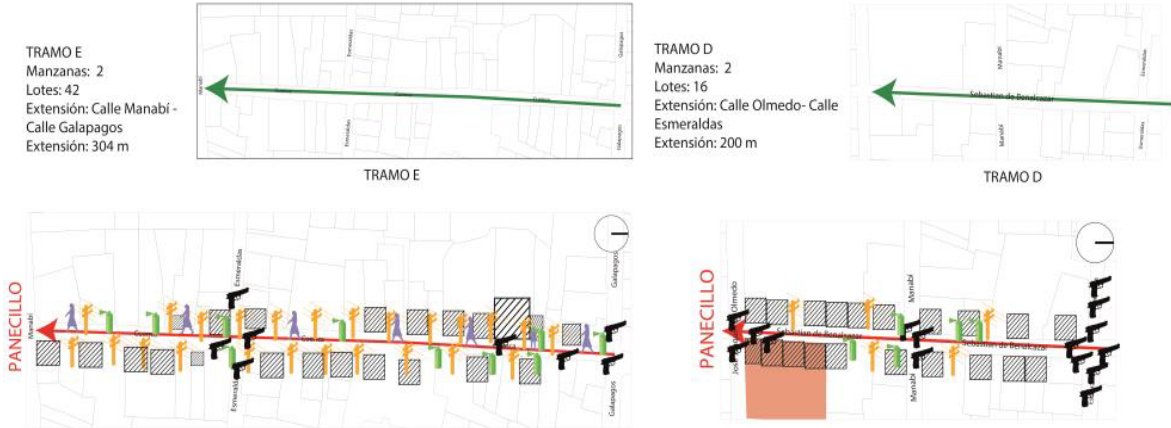
MICROLOCALIZACIÓN DE TRAMOS

Tramo mas crítico calle Cuenca

El diagnóstico realizado nos reflejó que el tramo E es el más crítico del corredor Cuenca (Calle Manabí- Calle Galápagos), el cual presenta inseguridad elevada en cada cruce de calle, la falta de mantenimiento de edificaciones , veredas, calles predomina en este tramo al igual que la presencia de cableado en fachadas, postes de veredas y la presencia de grafitis es elevada en todas las manzanas del tramo.

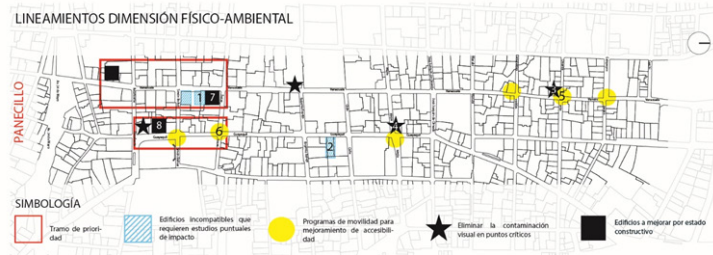
CORREDOR CALLE VENEZUELA

Edificios incompatibles que requieren estudios puntuales de impacto visual
