UNIVERSIDAD INDOAMÉRICA
FACULTAD DE INGENIERÍA, INDUSTRIA Y PRODUCCIÓN
CARRERA DE INGENIERÍA INDUSTRIAL

ESTANDARIZACIÓN DEL PROCESO DE LIMPIEZA DE NÚCLEOS DE MOTORES ELÉCTRICOS EN LA EMPRESA “RC INGELEC”

Trabajo de Integración Curricular previo a la obtención del título de Ingeniero Industrial

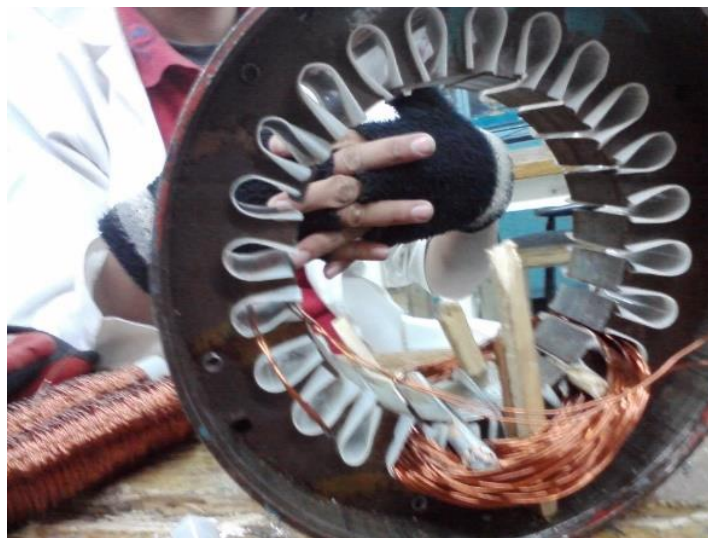
Figura 9.

Rebobinado de motor eléctrico trifásico.

Nota: La figura muestra la reparación de un motor eléctrico trifásico y el ingreso de los bobinados nuevos en las ranuras del estator. (Electrical Apparatus Service Association, Inc., 2020)

Una vez liberados todos los residuos de material dañado o quemado, se reinstalan los pares de bobinas para que el motor eléctrico pueda cumplir con su objetivo principal. Sin embargo, si los nuevos materiales no se instalan apropiadamente, sufrirán daños en un tiempo mínimo, ya que los aislantes son los componentes que más sufren daño debido a la presencia de impurezas. Además, están constantemente sometidos a esfuerzos térmicos, mecánicos, químicos y eléctricos. En la **Figura 9.**, se puede apreciar la fase de rebobinado del estator de un motor eléctrico, donde se observa una limpieza deficiente del núcleo de hierro al silicio. (Motores y Generadores, 2020)

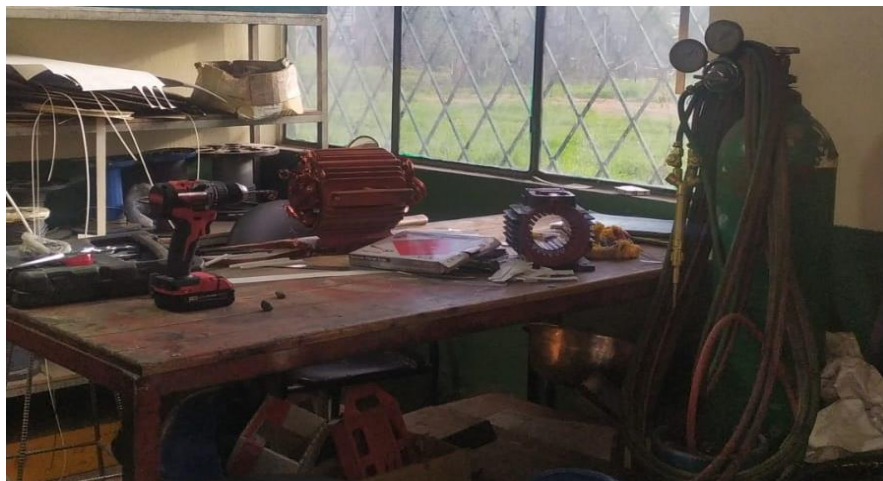
Figura 15.

Suelda autógena utilizada en la limpieza del núcleo del motor.

Nota: La figura muestra la suelda autógena utilizada en la limpieza del núcleo del motor en la actualidad en la empresa RC INGELEC mismas que aporta calor concentrado y daña los núcleos magnéticos. Fuente: RC INGELEC.

Según las entrevistas realizadas al Ing. Manuel Quinatoa y el Ing. Paul Quinatoa en la actualidad para efectuar la limpieza de núcleo magnético se utilizan herramientas manuales como ligas que desgastan el núcleo magnético y al mismo tiempo puede provocar algún tipo de corte en el operador que está efectuando la limpieza; otro aspecto negativo es el uso de la suelda autógena con el cual se calienta en núcleo para liberar los residuos de impurezas, la aplicación de calor no controlado provoca daños en las ranuras del núcleo magnético, lo cual no se considera en la actualidad, al no existir un equipo térmico para verificar el estado inicial y el estado final de los puntos calientes dentro del núcleo magnético provocando de esta manera posible fallas tempranas en los motores rebobinados dentro de RC INGELEC, pues si bien es cierto, algunos motores llegan con procedencia de otros centros de rebobinaje de motores en donde ya el núcleo

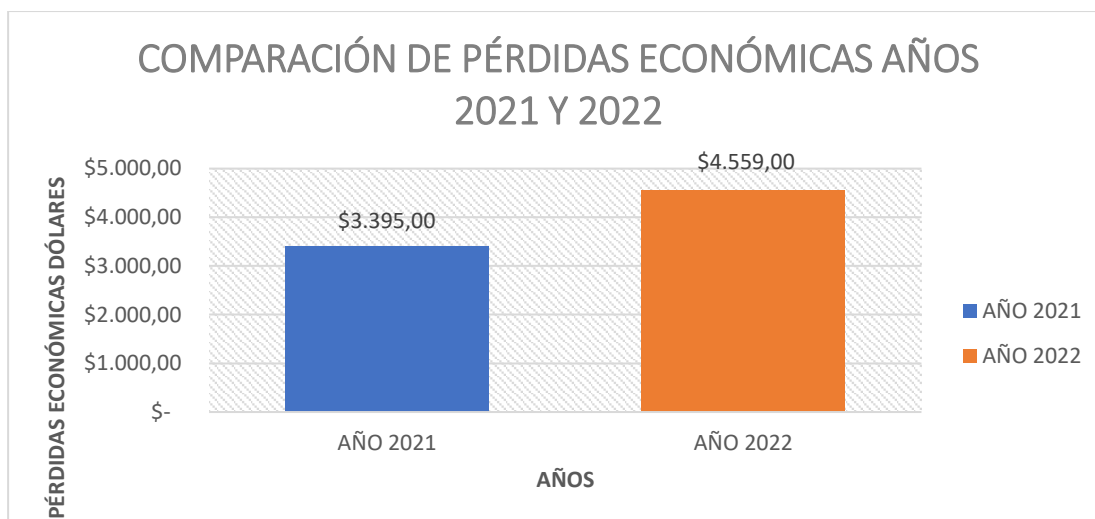
Figura 16.

Comparación de pérdidas económicas de los años 2021 y 2022.

Nota: La figura muestra las pérdidas económicas. Fuente: RC INGELEC.

La **Figura 16.**, muestra las pérdidas económicas relacionadas con problemas de calentamiento excesivo en motores eléctricos durante los años 2021 y 2022. Es importante destacar que la diferencia entre estos dos años asciende a \$1,164.00 dólares, lo que equivale al 34.28% de las pérdidas registradas en el año 2021.

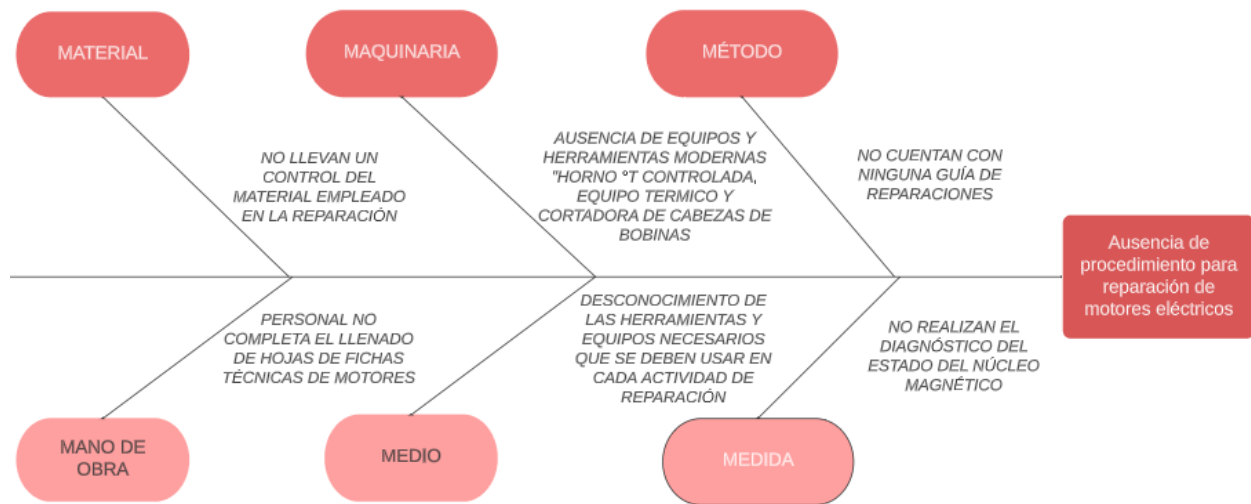
Figura 17.

Diagrama Ishikawa de problemas en motores rebobinados en RC INGELEC.

Nota: La figura muestra el diagrama Ishikawa de los problemas en motores rebobinados en la empresa RC INGELEC. RC INGELEC.

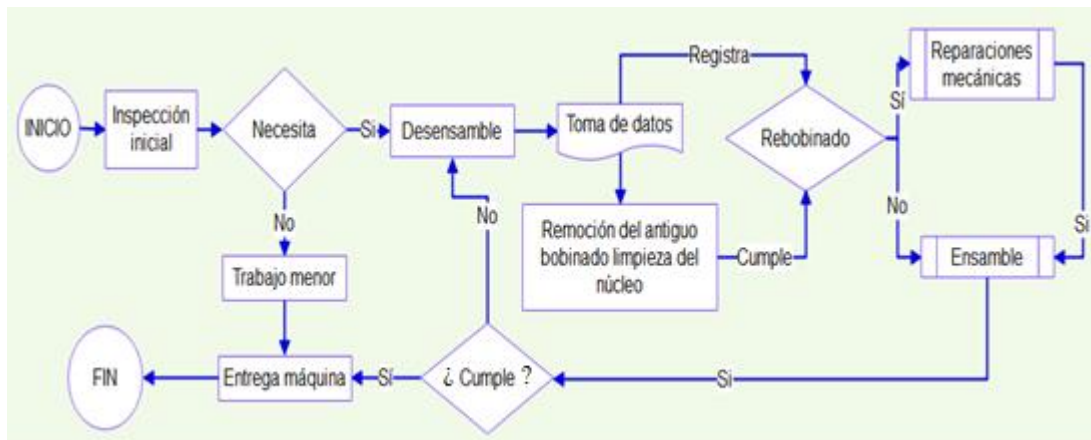
Ilustración 1. Flujo de proceso general de reparación de motores eléctricos trifásicos.

- Inspección inicial
- Desensamble
- Toma de datos, remoción del antiguo bobinado limpieza del núcleo
- Rebobinado
- Reparaciones mecánicas
- Ensamble

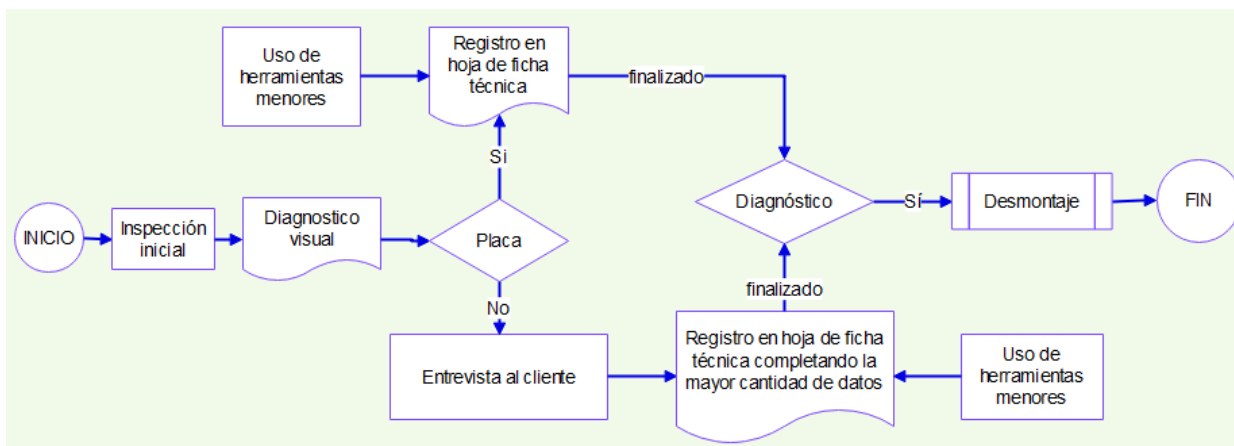
Ilustración 4. Flujo de proceso inspección inicial de motores eléctricos trifásicos.

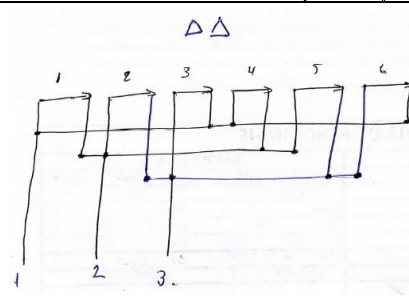
Ilustración 5. Hoja de registro de rebobinaje parte A. El autor

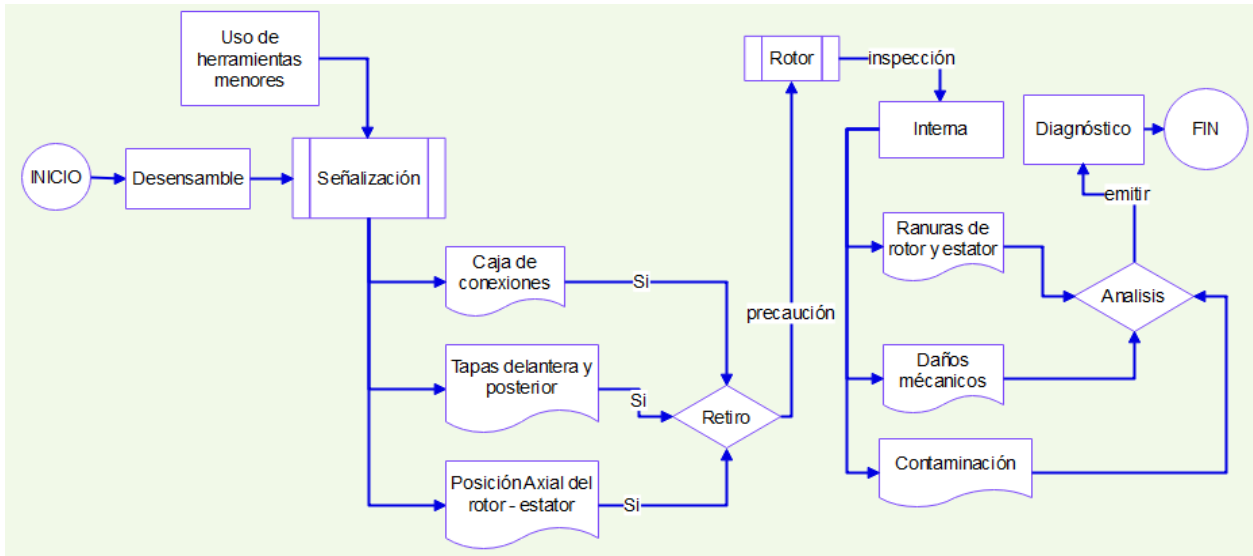
Ilustración 7. Flujo de proceso desensamble de motores eléctricos trifásicos.

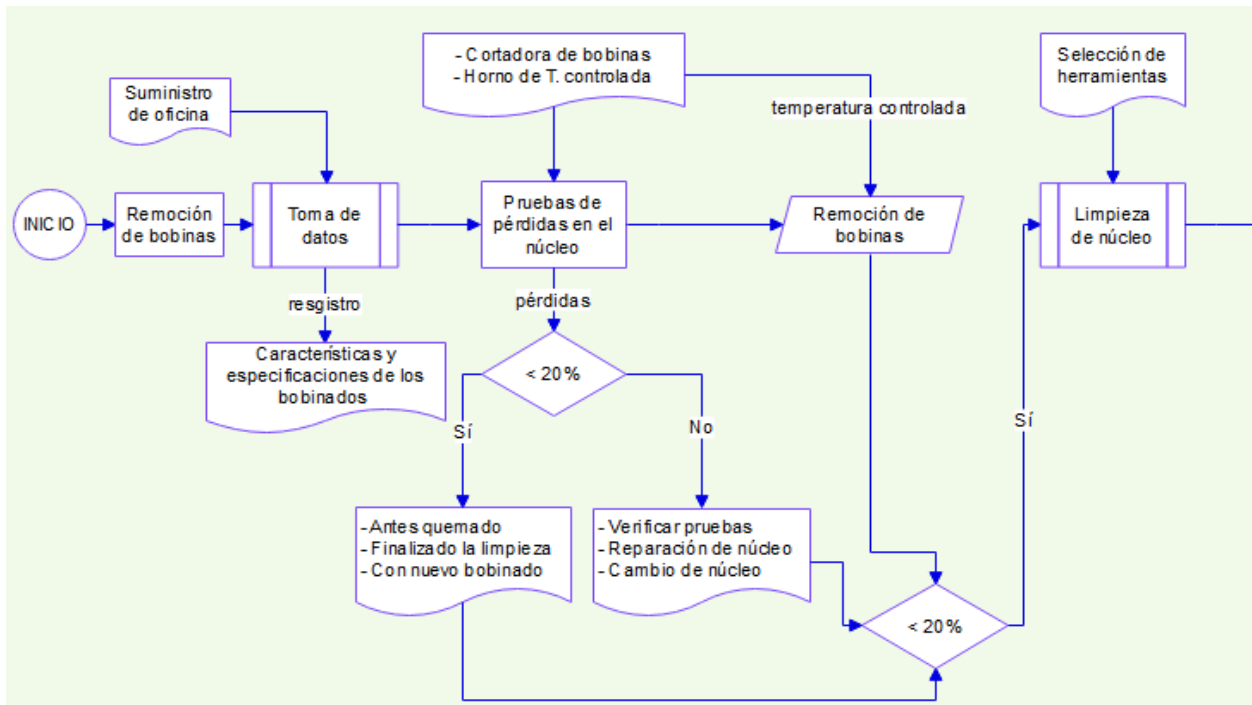
Ilustración 8. Flujo de proceso remoción y limpieza de bobinas antiguas en motores eléctricos trifásicos a.

Nota: Es importante tener en cuenta que antes de introducir el nuevo grupo de bobinas, se debe realizar una prueba térmica del estado del núcleo magnético para asegurarse de que esté en condiciones adecuadas para el próximo proceso. Esto garantizará el correcto funcionamiento del motor eléctrico trifásico después de completar todas las reparaciones y el rebobinado.

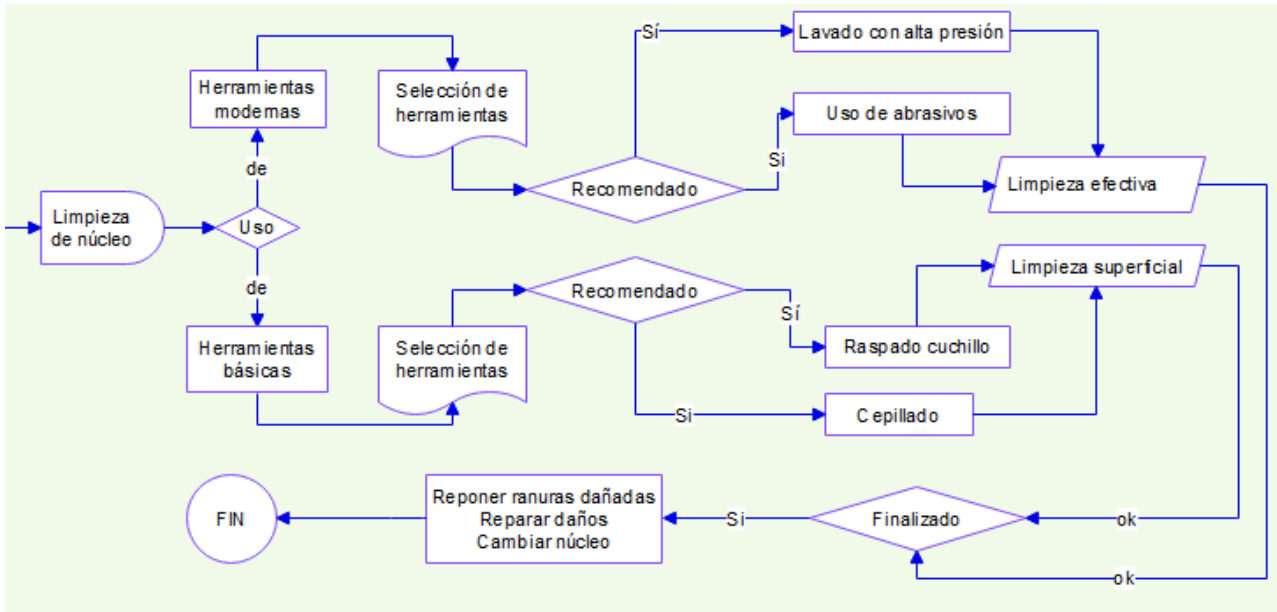
Ilustración 9. Flujo de proceso remoción y limpieza de bobinas antiguas en motores eléctricos trifásicos b.

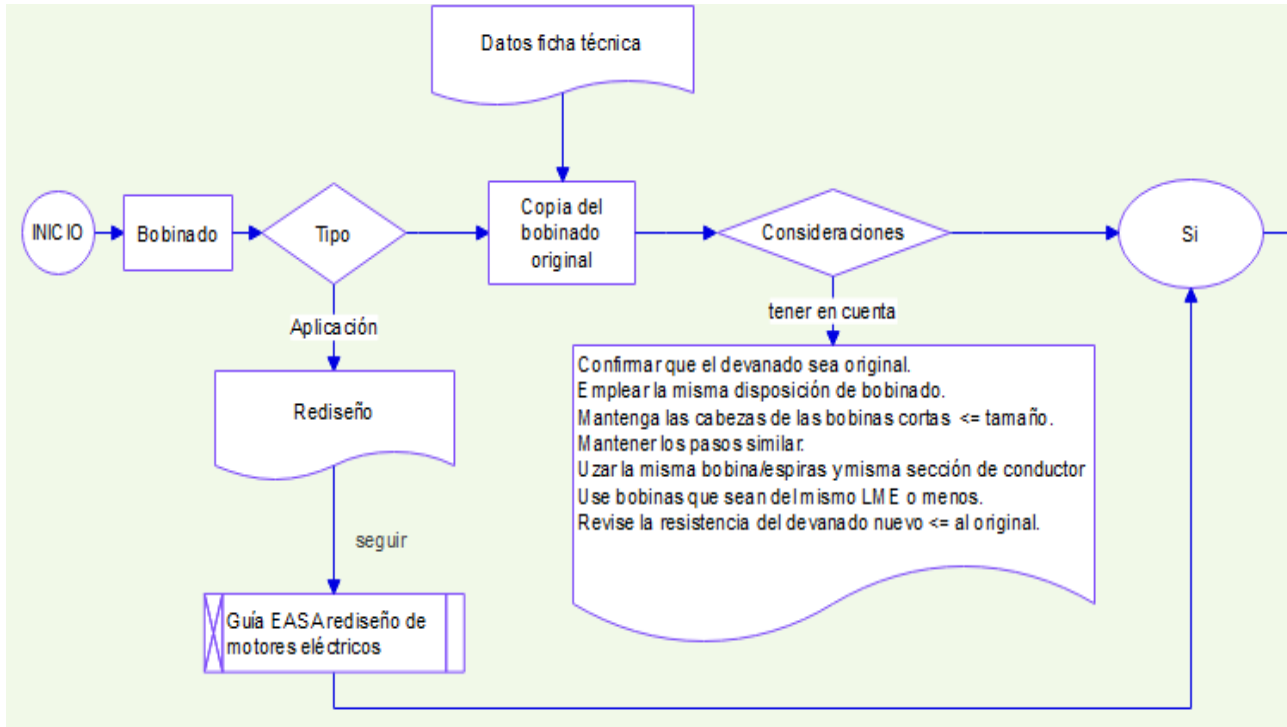
Ilustración 10. Flujo de proceso bobinado en motores eléctricos trifásicos a.

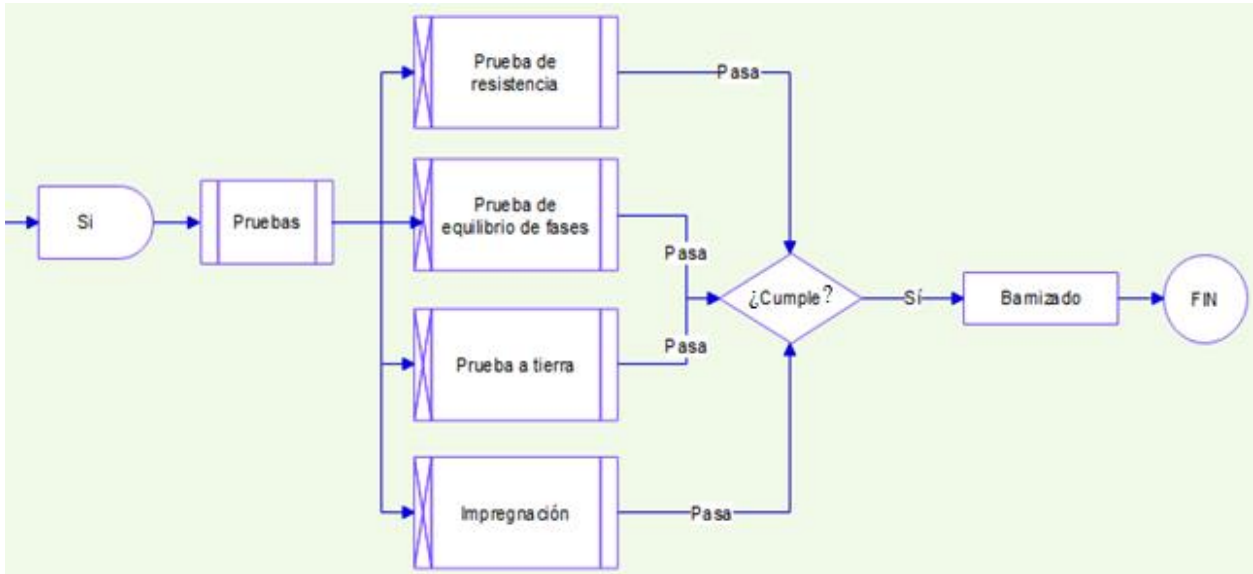
Ilustración 11. Flujo de proceso bobinado en motores eléctricos trifásicos b.

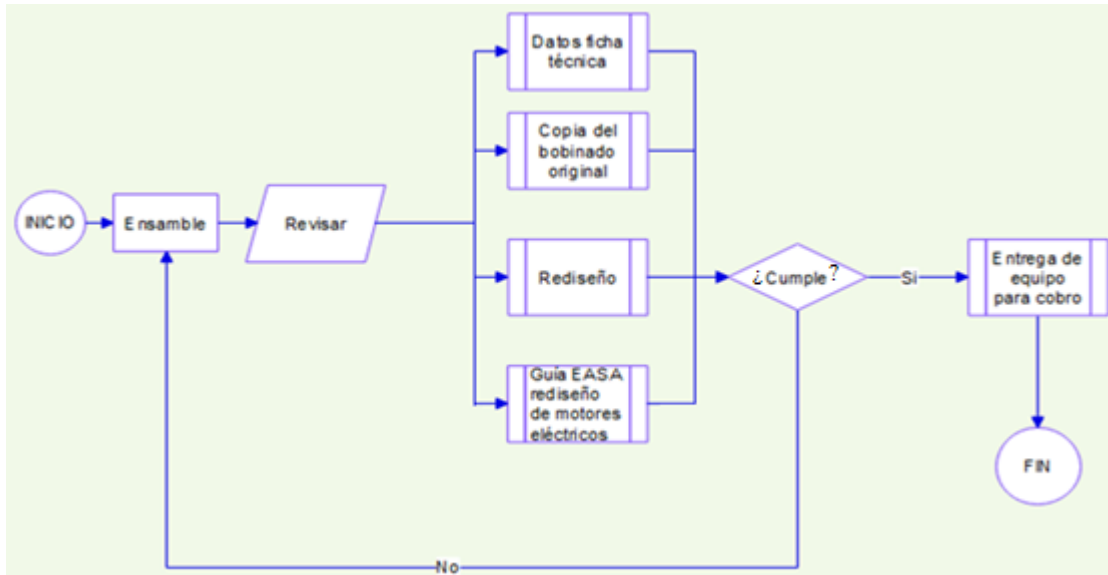
Ilustración 13. Flujo de proceso ensamble de motores eléctricos trifásicos. El autor.

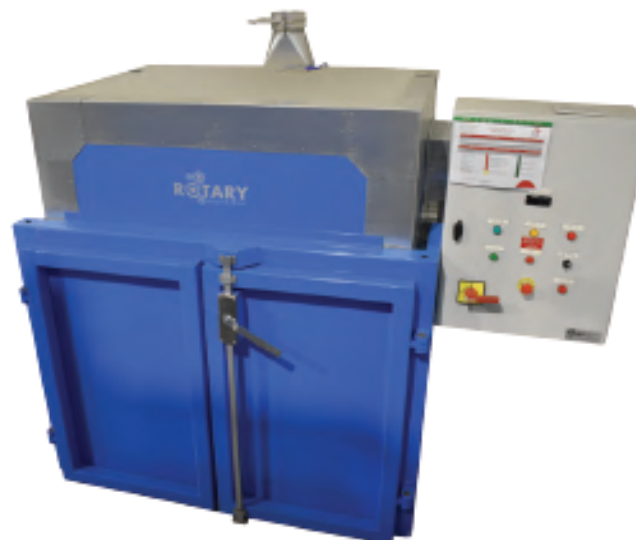
CURING OVEN SPECIFICATIONS	R9100	R9125	R9150	R9200
Internal Dimensions:				
Height	100cm	125cm	150cm	200cm
Width	100cm	125cm	150cm	200cm
Depth	100cm	125cm	150cm	200cm
External Dimensions:				
Height	160cm	205cm	267cm	307cm
Width	220cm	257cm	345cm	395cm
Depth	154cm	179cm	227cm	277cm
Minimum footprint	2.5m x 2.5m	2.75m x 2.75m	3m x 3.5m	3.5m x 6m
Temperature range	Ambient to 225°C			
Insulation	100mm mineral wool with stud lined interior			
Controls	Side mounted, PID Digital temperature and process time. Optional PLC Control and Data Output			
Safety Features	Pressure relief panels, over-temperature protection, internal handle, emergency shut down			
Doors	Double	Double	Double	Double
Fans	2 x 0.47m ³ /sec	2 x 0.47m ³ /sec	2 x 0.47m ³ /sec	2 x 0.94m ³ /sec
Circulation	12.5 air changes / minute	12.5 air changes / minute	12.5 air changes / minute	12.5 air changes / minute
Ventilation	1 fan at 0.47m ³ /sec	1 fan at 0.47m ³ /sec	1 fan at 0.47m ³ /sec	1 fan at 0.47m ³ /sec
