Universidad
Indoamérica

ESTRATEGIAS

de intervención para la conservación de edificaciones
patrimoniales en el centro histórico de Latacunga. Caso
de Estudio Casa del Marqués de Maenza.

Proyecto de Investigación

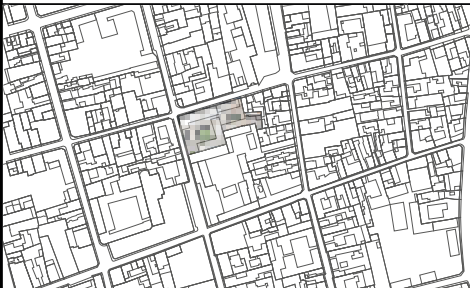
Tabla 11
 Ficha de Patologías: Zona Fachadas

FICHA TÉCNICA DE PATOLOGÍAS										
NOMBRE DEL INMUEBLE : CASA DEL MARQUÉS DE MAENZA		UBICACIÓN DEL INMUEBLE: LATACUNGA			ZONA: FACHADAS					
IMPLANTACIÓN DEL INMUEBLE :		TIPOLOGÍA Y USOS			ESTADO DE CONSERVACIÓN

ARQUITECTURA	Republicana		SÓLIDO	X	DETERIORADO		RUINAS	
		CATEGORÍA	Haciendas		MODIFICACIONES					
		SUBCATEGORÍA	Casa de Hacienda							
		USO ORIGINAL	Vivienda		TIPOLÓGICAS					
		USO ACTUAL	Recreativo/Servicios							
		DESCRIPCIÓN:		Edificación patrimonial con un alto valor histórico y cultural, propia de la época republicana con un estilo tradicional.			MORFOLÓGICAS

- Adición de malla metálica como protección en ventanas.					
NOMBRE DEL PROPIETARIO: GAD LATACUNGA		ALTERACIONES								
CLAVE CATASTRAL:	0501040103082010		ALTAS	MEDIAS	LEVES	CONSTRUCTIVAS Y MATERIALES				
AÑO DE CONSTRUCCIÓN:	1532	TIPOLÓGICAS			X					
COORDENADAS:	-78.615010582374 ; -0.93092861947953	MORFOLÓGICAS			X					
PLANO ARQUITECTÓNICO		CONSTRUCTIVAS Y MATERIALES			X	CONSTRUCTIVAS Y MATERIALES

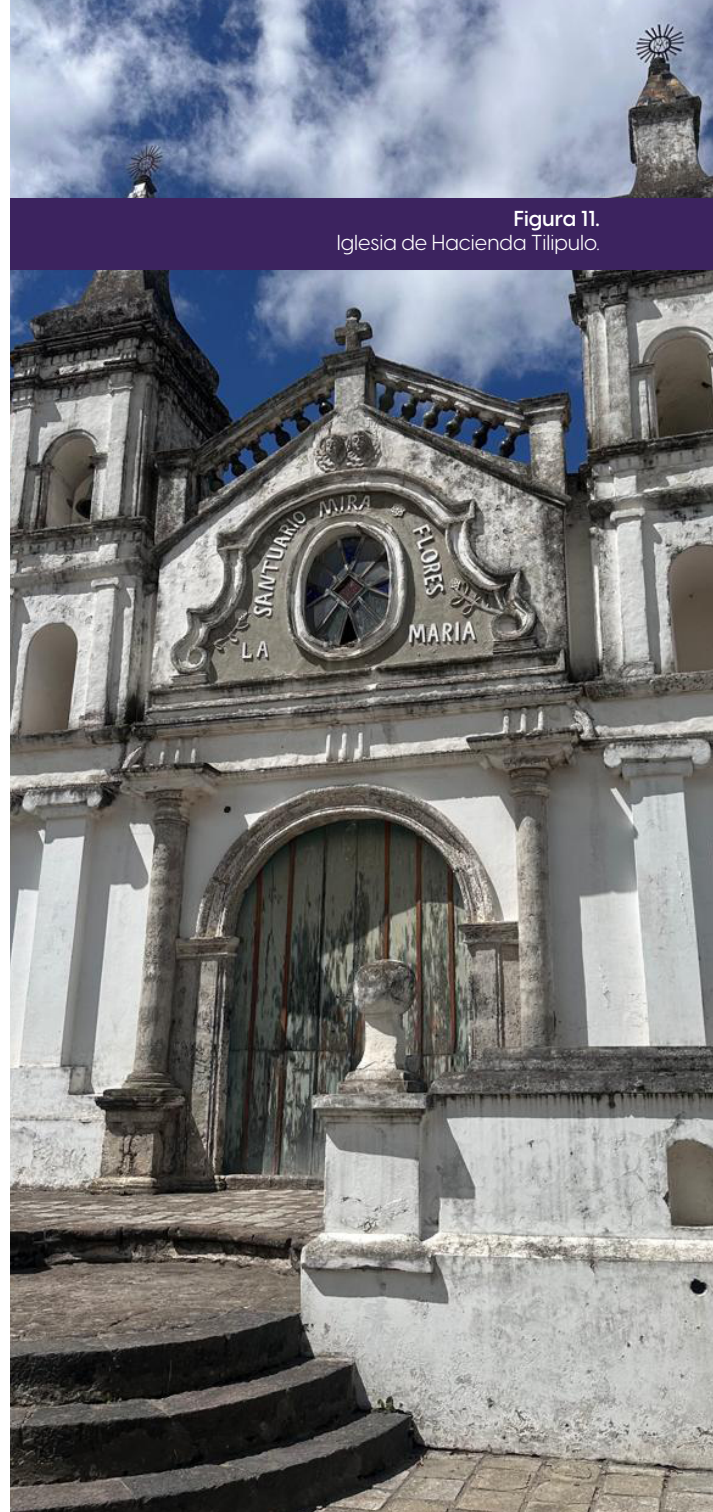
Figura 11.
Iglesia de Hacienda Tilipulo.

La Hacienda Tilipulo, situada en la provincia de Cotopaxi, Ecuador, es un ejemplo notable de arquitectura patrimonial construida con piedra pómez. Este material, característico de la región debido a la actividad volcánica, fue utilizado extensamente en las edificaciones de la hacienda debido a sus propiedades únicas: es ligero, aislante térmico y acústico, y fácil de trabajar. La piedra pómez proporciona a las estructuras una resistencia considerable a los sismos, un factor crucial en una zona de alta actividad sísmica como la región andina. La Hacienda Tilipulo, con sus muros gruesos y texturizados, no solo destaca por su valor histórico y cultural, sino también por la adaptabilidad y sostenibilidad de su materialidad en el contexto local.

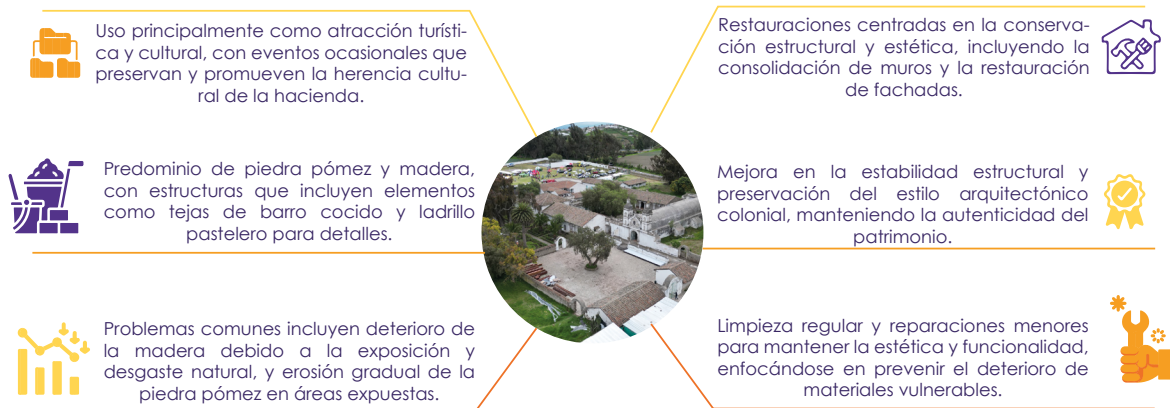
Figura 12.
Resumen Caso de estudio 1 (Hacienda Tilipulo).

En conclusión, la hacienda Tilipulo continúa enfrentando el desafío de equilibrar la conservación con la modernización. Es esencial que las futuras intervenciones se guíen por prácticas de restauración basadas en estudios profundos y en una comprensión holística de su importancia histórica y cultural, asegurando así que se preserve su legado para futuras generaciones.

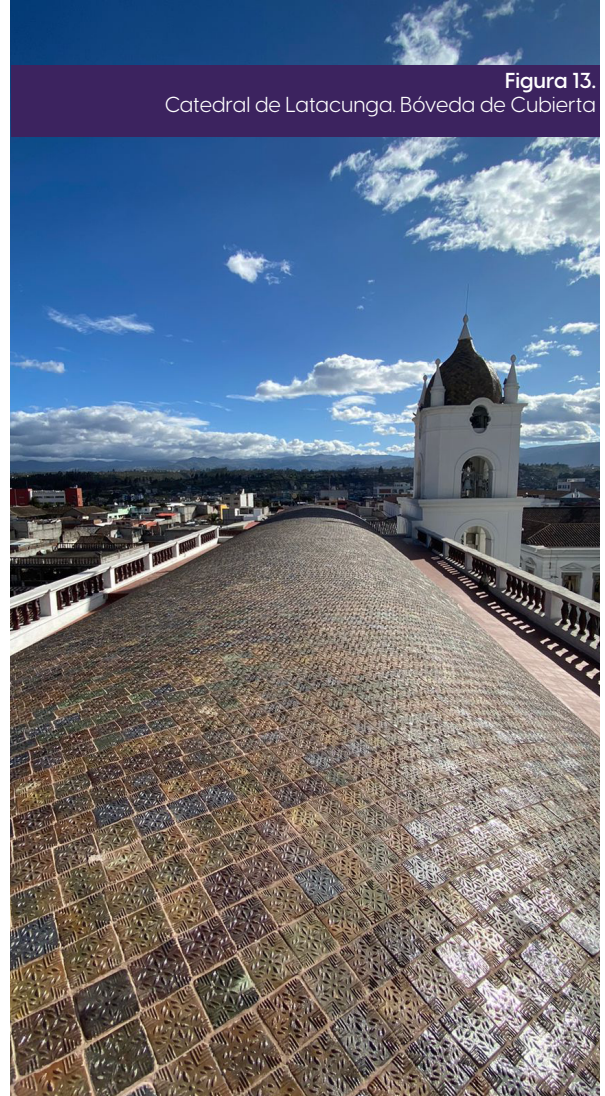
Figura 13.
Catedral de Latacunga. Bóveda de Cubierta

La Catedral de Latacunga, ubicada en el corazón de la ciudad, es un monumento histórico de gran valor arquitectónico y cultural. Su construcción se caracteriza por el uso predominante de piedra pómez, un material volcánico abundante en la región. Este material no solo aporta una singular estética a la estructura, con su tonalidad clara y textura porosa, sino que también ofrece ventajas técnicas como su ligereza y capacidad de aislamiento térmico. La piedra pómez ha permitido que la catedral mantenga una resistencia considerable frente a los sismos, un factor crucial en una zona de alta actividad volcánica y sísmica como Latacunga. Esta elección de material refleja tanto la adaptación ingeniosa a los recursos locales como la pericia constructiva de los artesanos de la época.

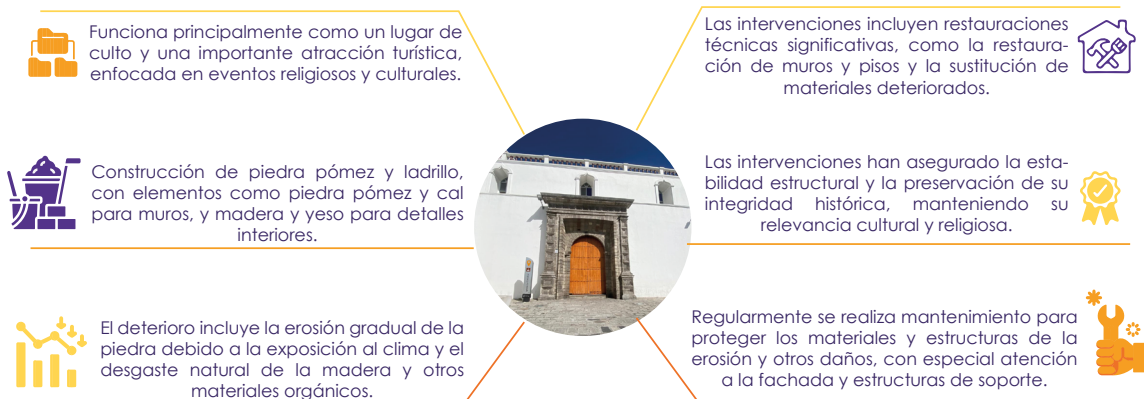
Figura 14.
Resumen Caso de estudio 1 (Catedral de Latacunga).

En conclusión, la Catedral de Latacunga representa un claro ejemplo de cómo la gestión de intervenciones en edificaciones históricas necesita un equilibrio entre conservación y renovación. Es crucial que futuras intervenciones se realicen bajo la guía de especialistas en restauración patrimonial y con un enfoque que respete su rica historia y significado cultural, asegurando que la catedral siga siendo un legado preservado para futuras generaciones.

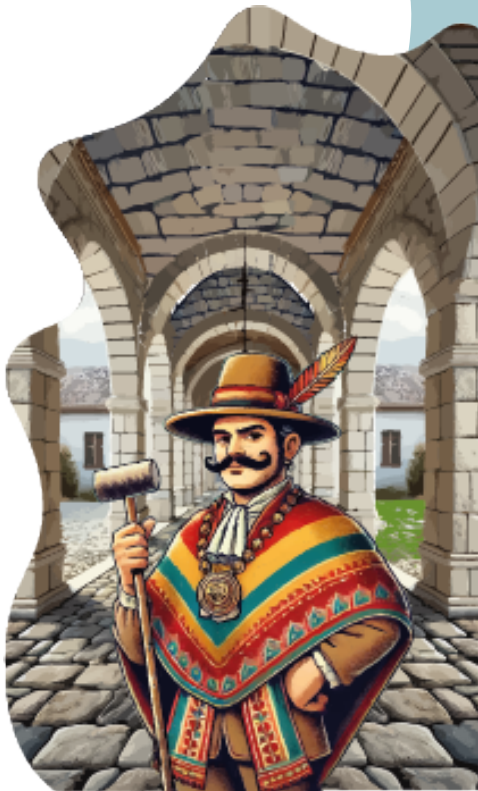
MANTENIMIENTO "CUBIERTA" BÓVEDAS

PASOS A SEGUIR - BÓVEDAS

Limpieza de la Superficie: Eliminar la suciedad, vegetación y materiales sueltos con herramientas suaves.

Desmontaje Controlado: Retirar las piedras pómez dañadas y los morteros deteriorados sin afectar las áreas adyacentes.

Reemplazo de piedras pómez: Colocar nuevas piedras de similares características a las originales, usando mortero de cal y arena.

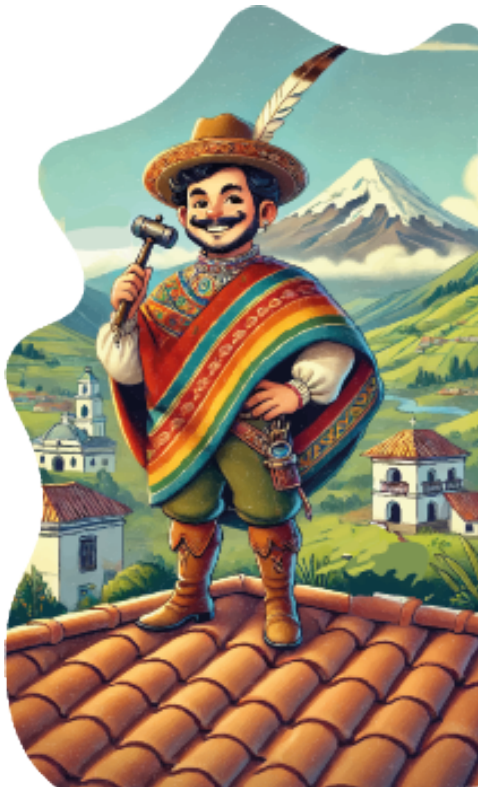
MANTENIMIENTO "CUBIERTA" TEJADO

PASOS A SEGUIR - TEJADO

Reemplazo de Tejas: Sustituir las tejas irrecuperables por nuevas, asegurando que las nuevas tejas encajen correctamente con las tejas existentes.

Revisión de la Impermeabilización: Verificar y reparar la capa impermeabilizante bajo las tejas si es necesario.

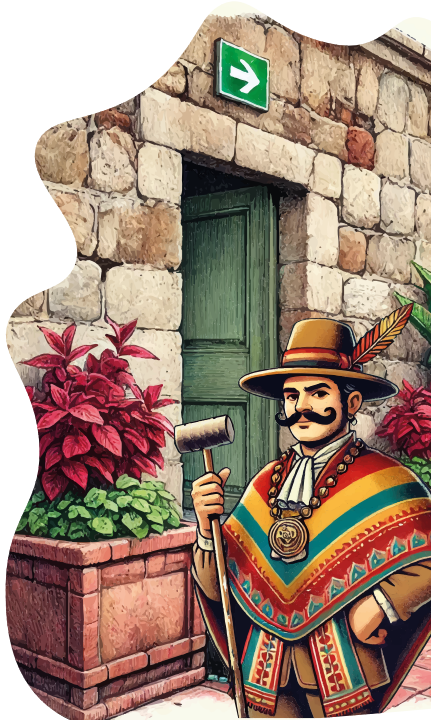
MANTENIMIENTO "ESTRUCTURA" MUROS, PAREDES Y TABIQUES

PASOS A SEGUIR - ESTRUCTURA

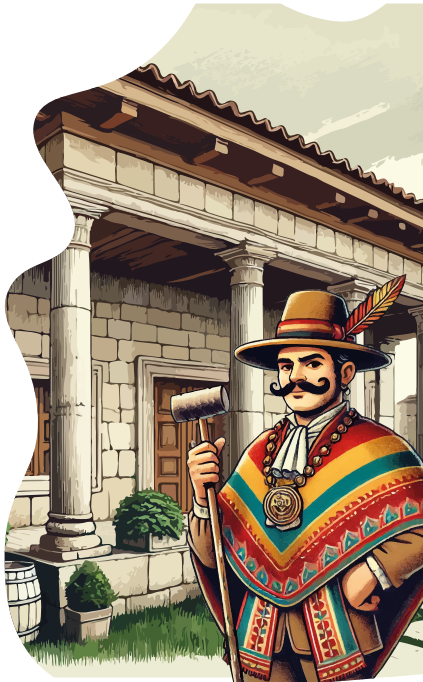
MANTENIMIENTO "ESTRUCTURA" COLUMNAS Y PILARES

PASOS A SEGUIR - ESTRUCTURA

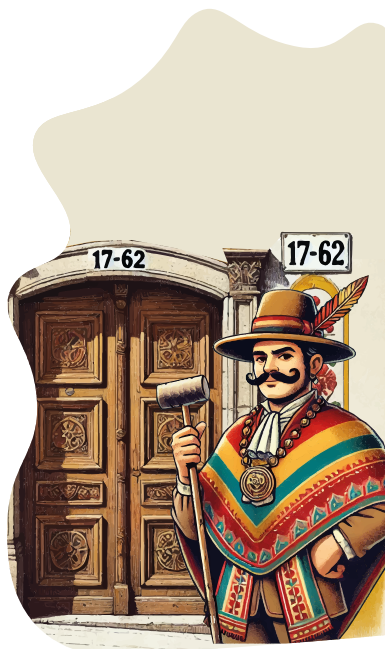
MANTENIMIENTO "FACHADAS"

PUERTAS Y VENTANAS

PASOS A SEGUIR - FACHADAS

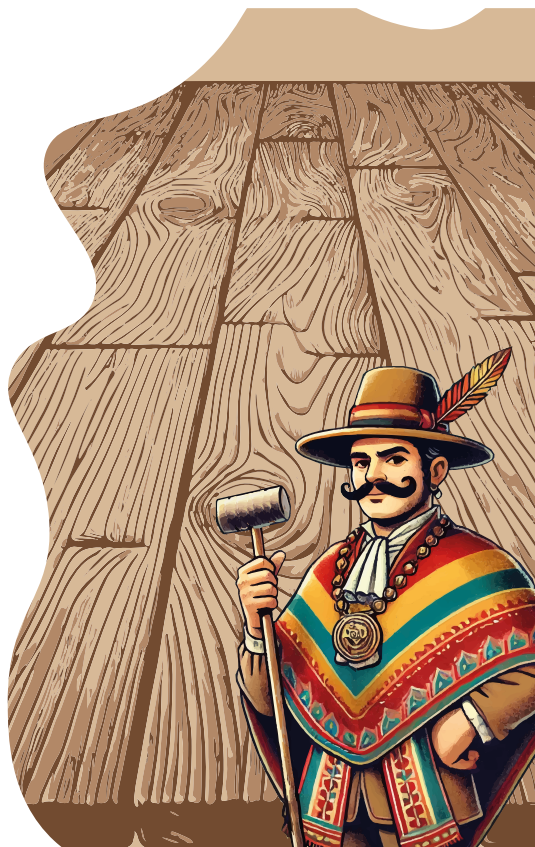
MANTENIMIENTO "PISOS"

PASOS A SEGUIR

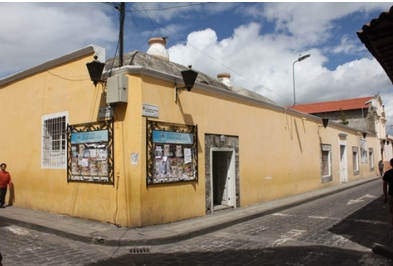
1. DATOS DE IDENTIFICACION Denominación: CASA DEL MARQUEZ DE MAENZA Clave catastral: GAD MUNICIPAL DE LATACUNGA Registro N°: 000030 Nombre propietario:				3. EPOCA DE CONSTRUCCION Siglo: I II III IV XVI (1500-1599): XVII (1600-1699): XVIII (1700-1799): X XIX (1800-1899): XX (1900-1999): XXI(2000 adelante): Fecha: 1710 Autor: JUAN GARCIA DE GRANDAMARQUEZ DE MIRAFLORES				7. FOTOGRAFIA
