Urbano-arquitectónica a través de la valorización del hito patrimonial "La Estación" en la ciudad de Latacunga

Proyecto de Investigación

**INTEGRACIÓN URBANO-ARQUITECTÓNICA A TRAVÉS DE LA
VALORIZACIÓN DEL HITO PATRIMONIAL DE "LA ESTACIÓN" EN LA
CIUDAD DE LATACUNGA**

Trabajo de titulación previo a la obtención del título de Arquitecto

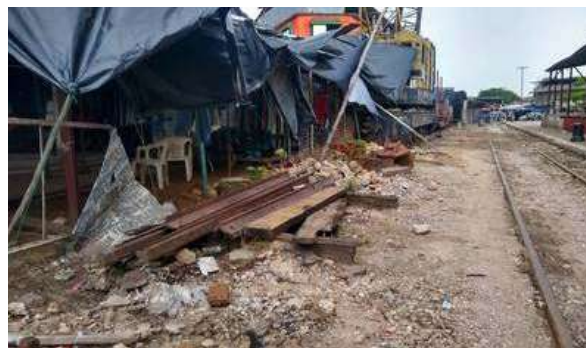
Figura01. Estación de Huixtla, Chiapas

Nota. Comercio Informal, armado con plasticos y varillas.

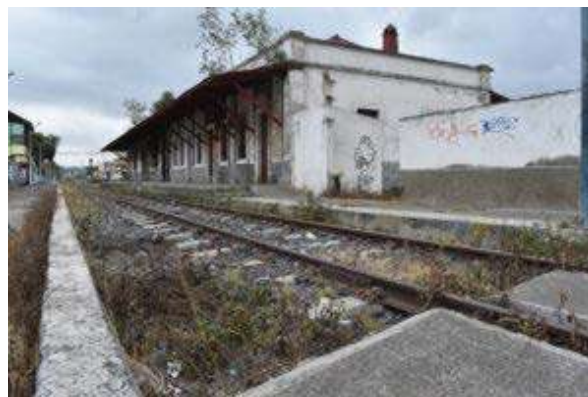
Figura04. Estación ferroviaria de Salcedo.

Nota. Estación del Cantón Salcedo abandonada con rastros de vandalismo.

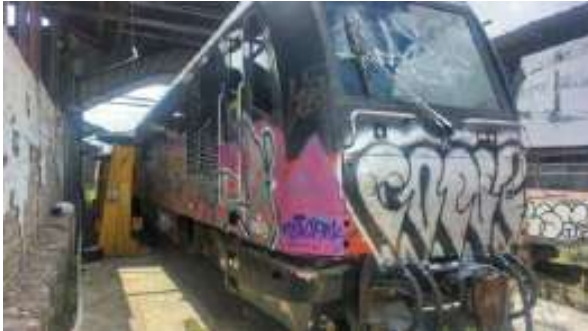
FiguraO5. Talleres ferroviario de Chiriyacu - Quito

Nota. Abandono. Los ferrocarriles se encuentran vandalizados y grafitados.

En **Quito** se encuentra uno de los talleres de Ferrocarriles del Ecuador que actualmente se considera como un cementerio de chatarra, debido a que las locomotoras están entre la maleza y fierros oxidados. El tren crucero que en su momento obtuvo grandes reconocimientos como el mejor producto turístico en 2013, ahora se encuentra abandonado, el color rojizo característico de este medio de transporte ahora está cubierto de polvo y grafitis, se puede observar vagones totalmente vandalizados y el color anaranjado característico del oxido que se apodera de los fierros, se registra daños causados por parte de delincuentes que han roto los techos y paredes, además de que estos espacios eran utilizados para consumir sustancias ilícitas por lo que se encontraron colilla de cigarrillos, botellas de licor y otras sustancias. Los moradores de los distintos sectores relacionados a las estaciones y

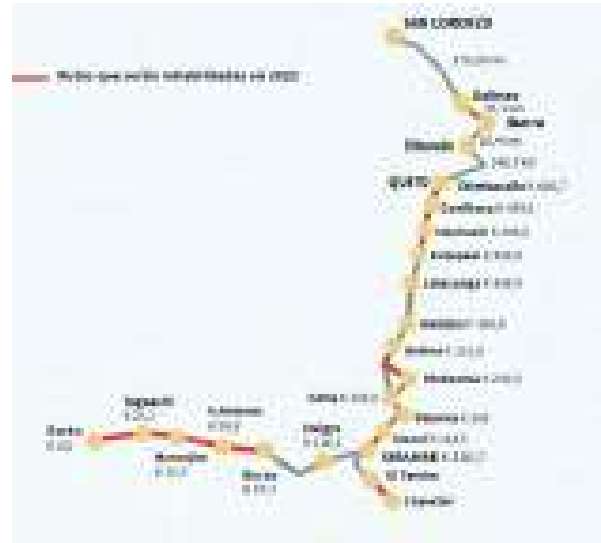
FiguraO6. Ruta del ferrocarril en Ecuador.

Nota. Sistema ferroviario de Ecuador.

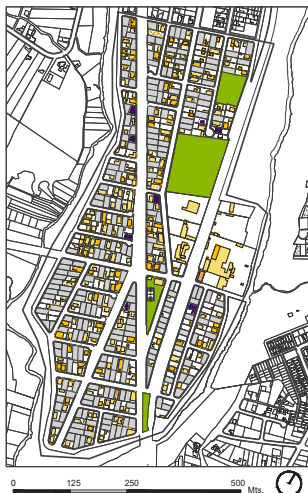
Figura32. Unidad_9

Esta unidad se caracteriza por tener la mayor cantidad de vacíos, y por ser el área de crecimiento de la parroquia, esto debido a su reciente lotización. Se puede evidenciar alturas máximas de tres metros en sus edificaciones y espacios destinados para futuros equipamientos.

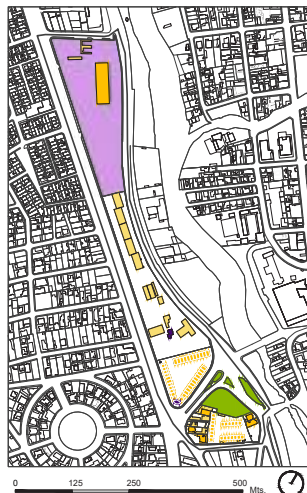
Figura34. Unidad_7

Esta unidad se caracteriza principalmente por la presencia del equipamiento de transporte de "El terminal terrestre Latacunga", así como también por contener un área dedicada a pequeñas industrias, que almacenan y venden productos al por mayor.

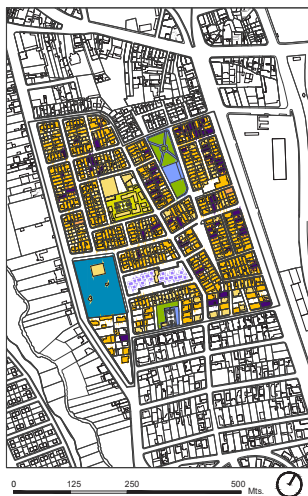
Figura36. Unidad_5

Esta unidad se caracteriza por un uso de suelo mayormente residencial, se puede evidenciar una mayor densidad de viviendas, con un predominio de altura de dos pisos. También se registran equipamientos de servicio, educativos y de recreación.

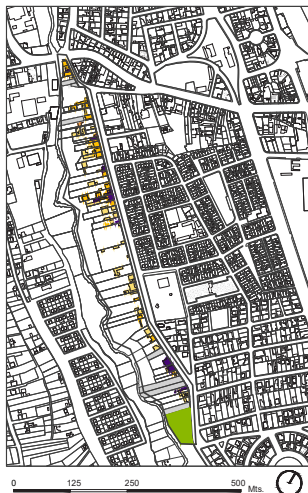
Figura37. Unidad_4

Esta unidad se caracteriza por su cercanía al río Pumancuchi y por tener un índice bajo de viviendas con grandes extensiones de espacio verde de protección, su uso en su mayoría corresponde a comercios dedicados a la reparación de vehículos y la venta de repuestos.

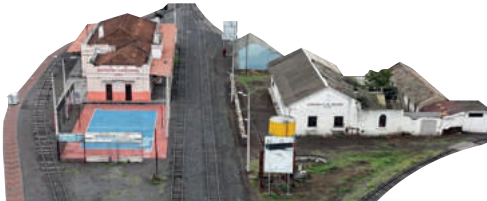
Estación ferroviaria de Latacunga y el Campamento de sección N°37, actualmente deshabilitado.

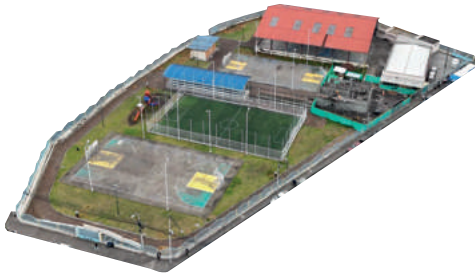
Polideportivo "La Estación", cuenta con dos canchas polifuncionales, una sintética y tres de Ecuavoley.

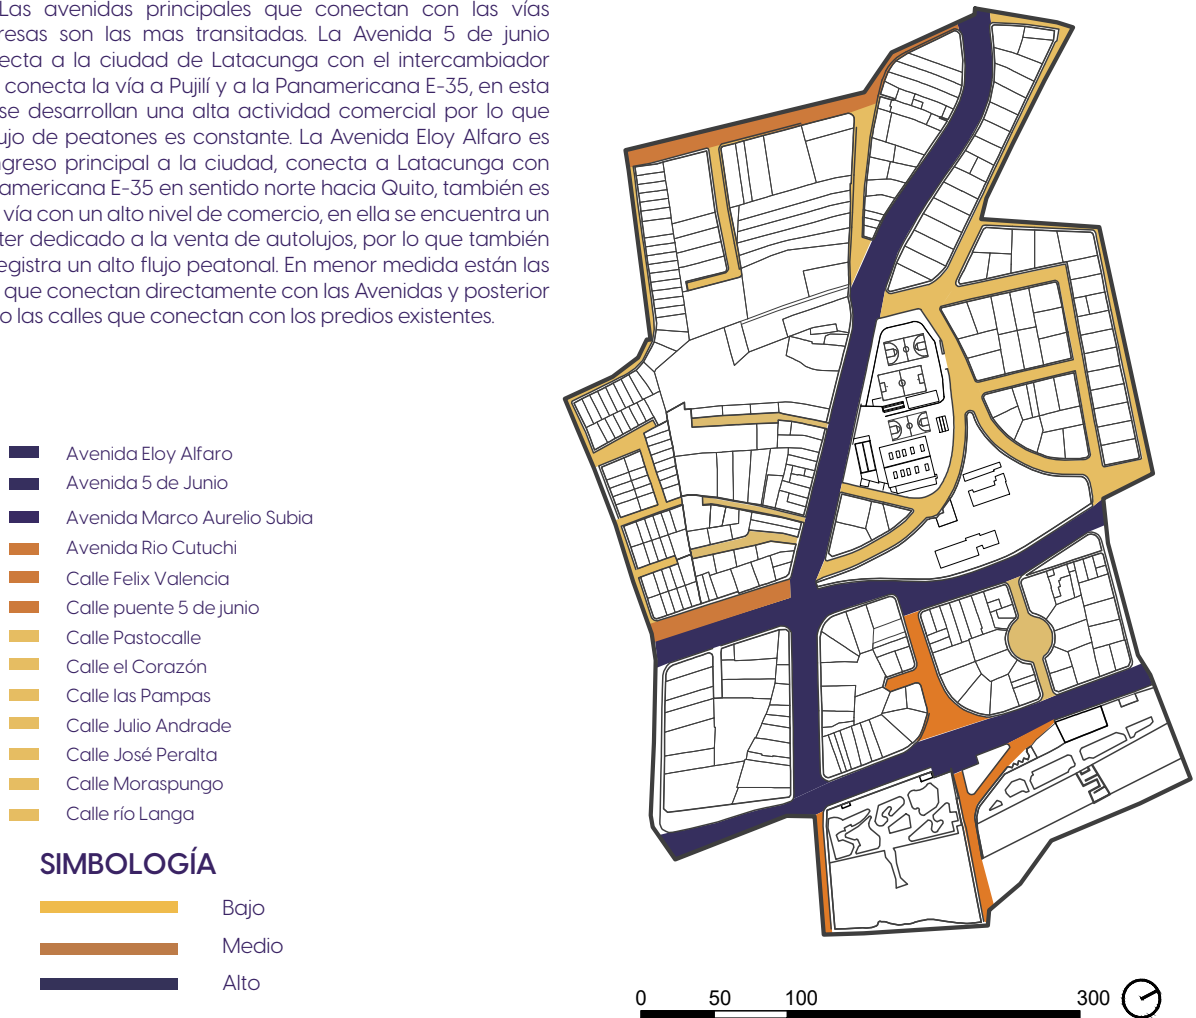
Figura 50. Cartografía flujo vehiculares-peatonales_Unidad 1

Las avenidas principales que conectan con las vías expresas son las más transitadas. La Avenida 5 de junio conecta a la ciudad de Latacunga con el intercambiador que conecta la vía a Pujilí y a la Panamericana E-35, en esta vía se desarrollan una alta actividad comercial por lo que el flujo de peatones es constante. La Avenida Eloy Alfaro es el ingreso principal a la ciudad, conecta a Latacunga con Panamericana E-35 en sentido norte hacia Quito, también es una vía con un alto nivel de comercio, en ella se encuentra un clúster dedicado a la venta de autolujos, por lo que también se registra un alto flujo peatonal. En menor medida están las vías que conectan directamente con las Avenidas y posterior a ello las calles que conectan con los predios existentes.

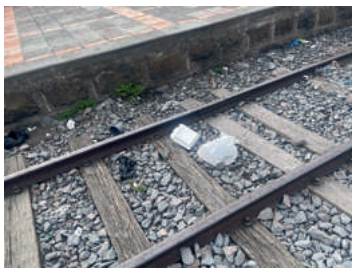
Fotografía 1.

Basura presente en las vías ferreas que contaminan y dan una mala apariencia visual

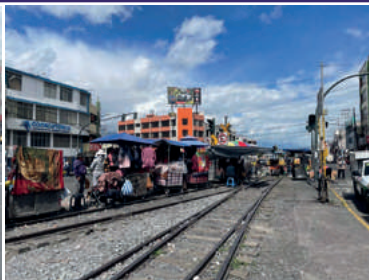
Fotografía 2.
Comerciantes informales ubicados en las vías férreas con puestos improvisados.

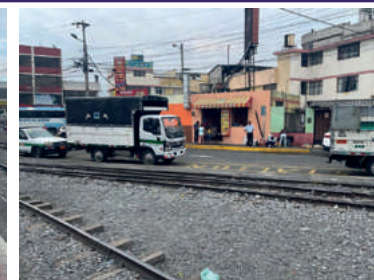
Fotografía 4.
Transporte de carga, comercios destinados a la venta de alimentos.

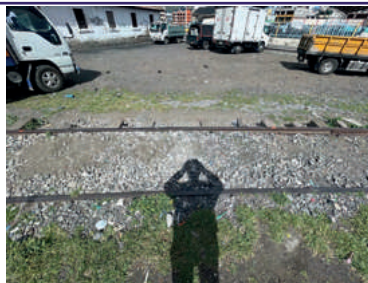
Fotografía 2.
Pérdida de durmientes y línea férrea.

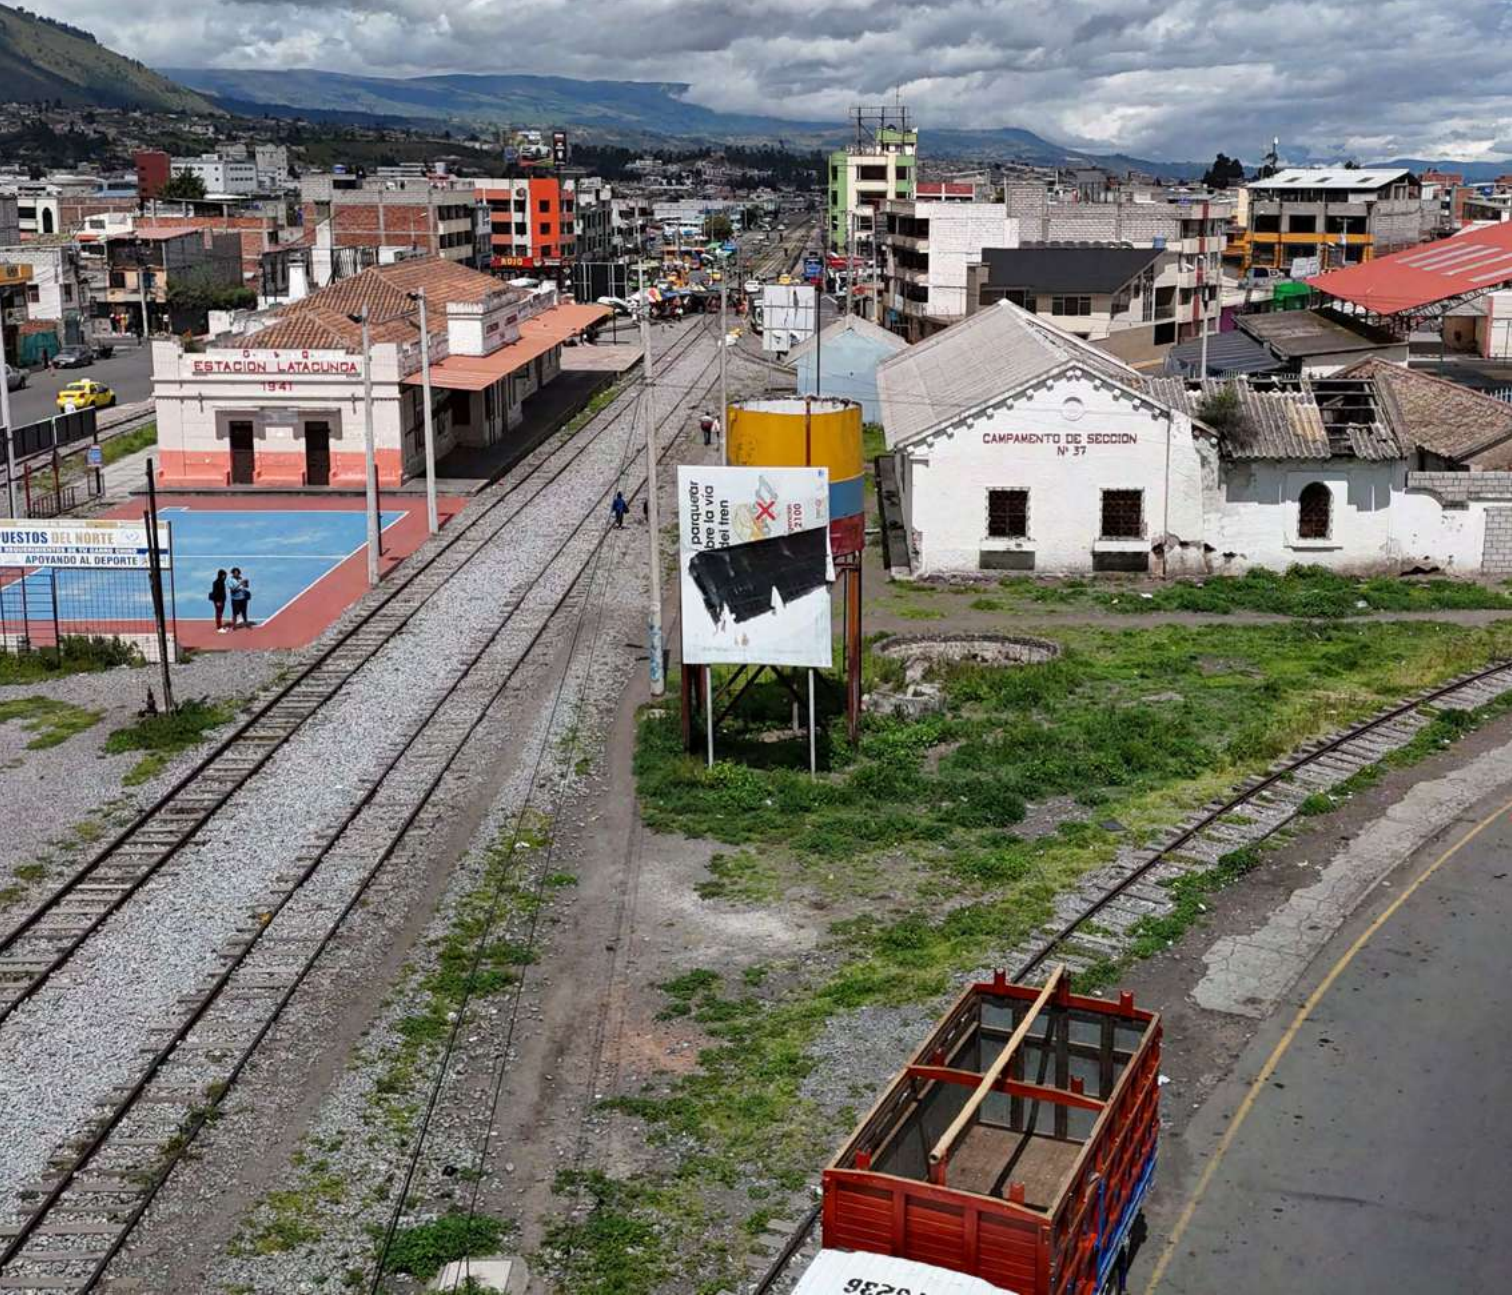
Figura 60. Fotografía conjunto arquitectónico de la Estación Ferroviaria

El Instituto Nacional de Patrimonio Cultural (INPC), en su ficha de inventario detalla que el bloque de la estación ferroviaria, se destaca por su valoración y grado de protección con un puntaje de 36 puntos, dándole el grado de protección absoluta. Esta valoración se fundamenta en los criterios de valoración que se presentan en la misma ficha, en ellos se detalla los valores que tiene la estación ferroviaria.

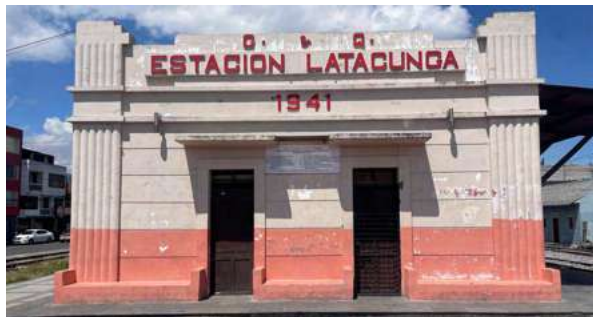
Figura65. Fachada norte de la Estación Latacunga.

En el caso del bloque de la Estación ferroviaria presenta un estilo ecléctico por su mezcla de diferentes corrientes de decoración. La edificación se encuentra ubicada de manera aislada, lo que permite observar sus cuatro fachadas, en ellas se realiza una interpretación de columnas en sus extremos con un estilo dórico, por su terminación en las molduras del capitel y estrías separadas en el fuste, también emplea un remate a manera de antepecho que permite ocultar la cubierta inclinada y generar fachadas rectangulares más homogéneas. Sus fachadas no son totalmente lisas, puesto que emplea una sesión de líneas geométricas horizontales sobre el muro que, en conjuntos con los vanos enmarcados, generan un ritmo en todas sus fachadas. En sus laterales se generan dos tramos de crujías, cubiertas por un generoso voladizo que cubre los ingresos a la Estación ferroviaria.

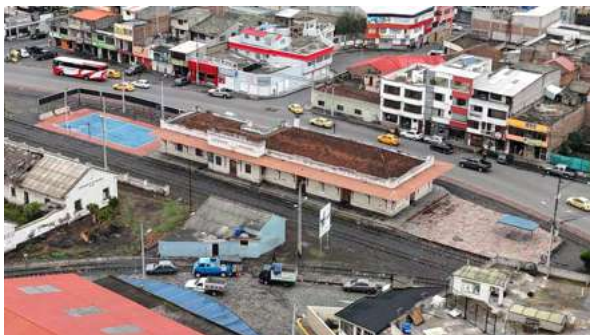
Figura67. Fotografía aérea de la estación ferroviaria.

El bloque de La estación ferroviaria como la mayoría de estación ferroviarias en Ecuador, está formado por una planta rectangular que alberga ambientes destinados a la parte administrativa, boletería, baterías sanitarias, área de recepción de equipaje, encomienda y carga, sala de espera y un espacio destinado para la comunicación telefónica y de telégrafo. En los laterales se genera dos andenes que vinculan los 6 ingresos de la estación ferroviaria con el ferrocarril.

El bloque de servicio, cuenta con 6 espacios independientes destinados al almacenamiento y finalmente un espacio con características diferentes donde se alude funcionaba una cocina. Entre el bloque del campamento y el bloque de servicio se genera un patio central característico de la arquitectura colonial, que permite vincular estos dos bloques.

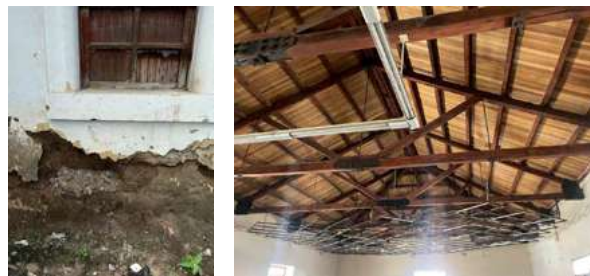
Figura68. Elementos constructivos.

El bloque de la estación ferroviaria emplea técnicas constructivas de la época, con cimientos y sobrecimientos elaborados con piedra, paredes que funcionaban como muros portantes, formados por ladrillo cocido, sobre los que descansa la estructura de la cubierta resuelta con cerchas, listones, vigas, viguetas y correas de madera, que sujetan la plancha de madera sobre la que se encuentra colocado la teja, los pisos están recubiertos por un cerámico en forma de rombo y otros de forma cuadrada, también encuentra el uso de madera alistonada en piso y cielo falso, los muros están recubiertos por mortero de tierra y cal, y una pintura a base de cal le da su acabado final. El volado esta formado por una estructura en madera que sujeta una cubierta de zinc para cubrir las crujías de los andenes.

El bloque de servicio también esta formado por un cimiento y sobrecimiento de piedra de cantera, sobre ellos se asientan los muros hechos de adobe, compuesto por barro y fibras naturales, este esta recubierto por un mortero a base de cal y tierra y finalmente un acabado de pintura a base cal. La estructura de la cubierta esta formada por una viga cumbreira, vigas de amarre, alfardas, soleras, vigas de amarre y correas, sobre estas se forma una plancha elaborada con bambú sobre la cual se colocará el techo a dos aguas de teja cocida. Los pisos son de tierra y piedra compactada, y no utiliza cielos falsos.

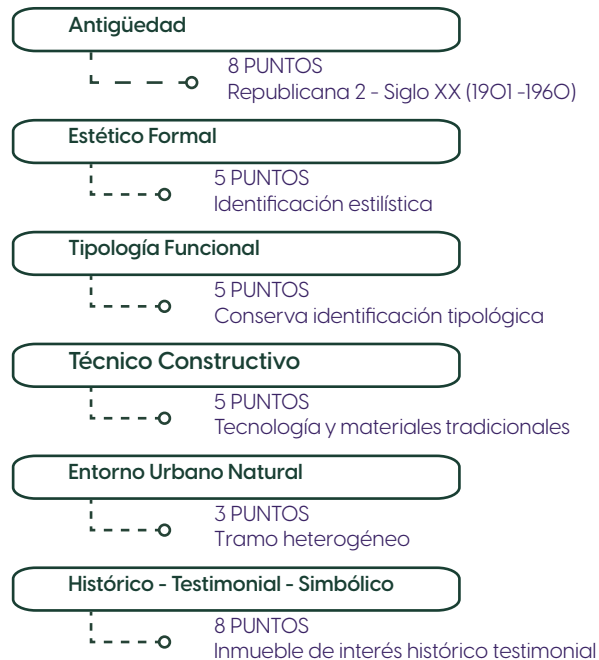
Un total del 34 puntos, otorgándole el grado de protección parcial al conjunto arquitectónico de la Estación Ferroviaria.

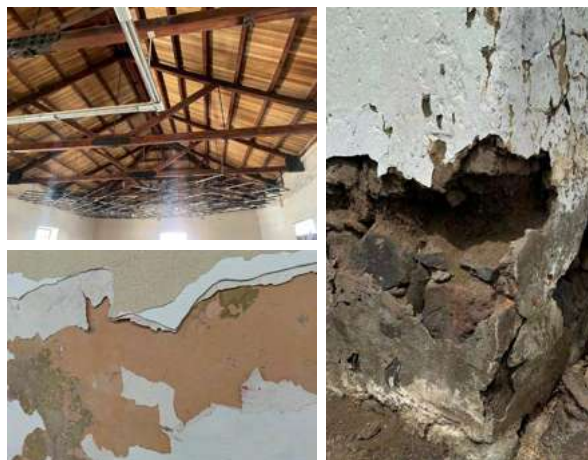
Figura76. Fotografía materiales constructivos.

El sistema constructivo del conjunto arquitectónico de la Estación Ferroviaria, así como también los materiales tradicionales empleados, dan cuenta de la época en la que fue construido, incorporando diferentes estilos arquitectónicos. Materiales como la piedra, en sus cimientos y sobrecimientos que permite visualizar el material como si fuese un basamento, el predominio del ladrillo cocido, que en conjuntos con los bloques de adobe dieron paso a la configuración de muros portantes para sostener la estructura de la cubierta, esta estructura resuelta de manera inclinada, estaba conformada por vigas, viguetas y correas de madera, sobre la cual descansaba la teja cocida, finalmente la introducción del hierro para construcción de la infraestructura férrea, hacia énfasis a la época de la revolución industrial y la introducción de un nuevo material para la construcción en esa época.

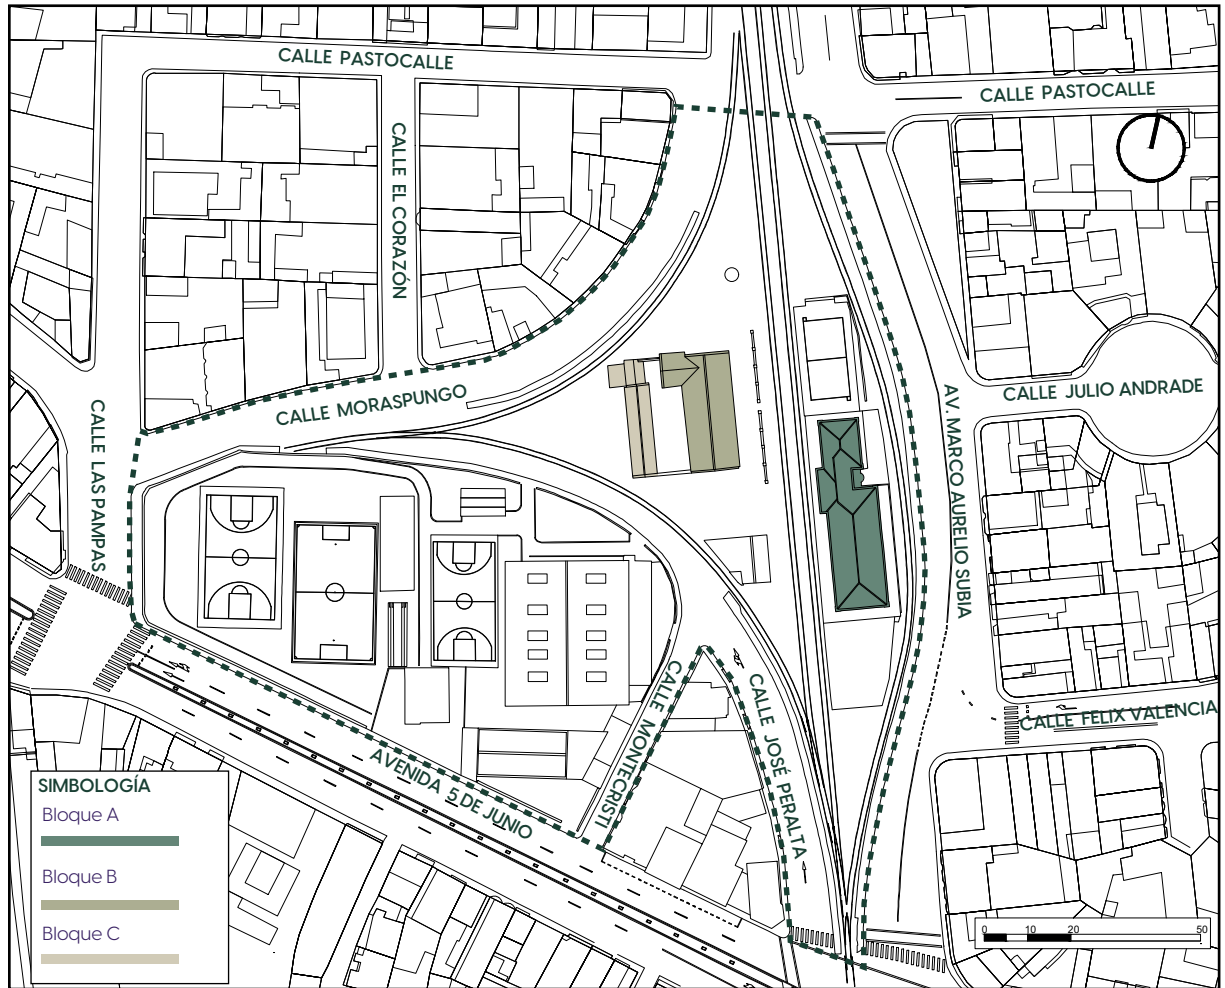
Figura82. Implantación de la zona de estudio - zonificación por bloques.

Para este análisis, se partido por zonificar los bienes patrimoniales que tiene el conjunto arquitectónico de la estación ferroviaria, identificando tres bloques, el bloque A que corresponde a la estación ferroviaria, el bloque B que corresponde a al campamento de sección N.º 37, y por ultimo el bloque C que corresponde a la bodega del campamento de sección. Al analizar cada uno de estos bloques se pretende tener una mejor comprensión del estado actual de los bienes patrimoniales, conocer que tan graves son los daños que presenta para proponer las debidas soluciones viables para conservar su arquitectura, evitando que las patologías se sigan agravando y afectado más la estructura.

El bloque B y C son los que presenta un mayor deterioro, principalmente en la estructura de cubierta y en la estructura de los pisos, por lo que para este caso se realizara una rehabilitación de cubierta y una rehabilitación de pisos, para adaptarlo a su nuevo uso. En el caso del bloque A presenta pequeñas afecciones como desprendimiento de revestimientos de mortero y pintura y casos de humedad que son reversibles.

En el análisis de patologías realizado por bloques se evidencia que el bloque A que corresponde a la estación ferroviaria (Figura 83), presenta daños que son reversibles siendo los más graves el desprendimiento del recubrimiento el deterioro de los acabados, por otra parte el bloque B que corresponde al campamento de sección N°37 (Figura 84), presenta graves daños en la estructura de la cubierta producto de la falta de mantenimiento y por gentes naturales, al igual que la estructura del piso que necesitan ser rehabilitadas para su funcionamiento, finalmente el bloque C que corresponde a la bodega de servicio (Figura 85), este presenta graves daños en la estructura de su cubierta y los pisos son de tierra, los muros de adobe presentan grietas y también afectaciones producto de malas intervenciones.

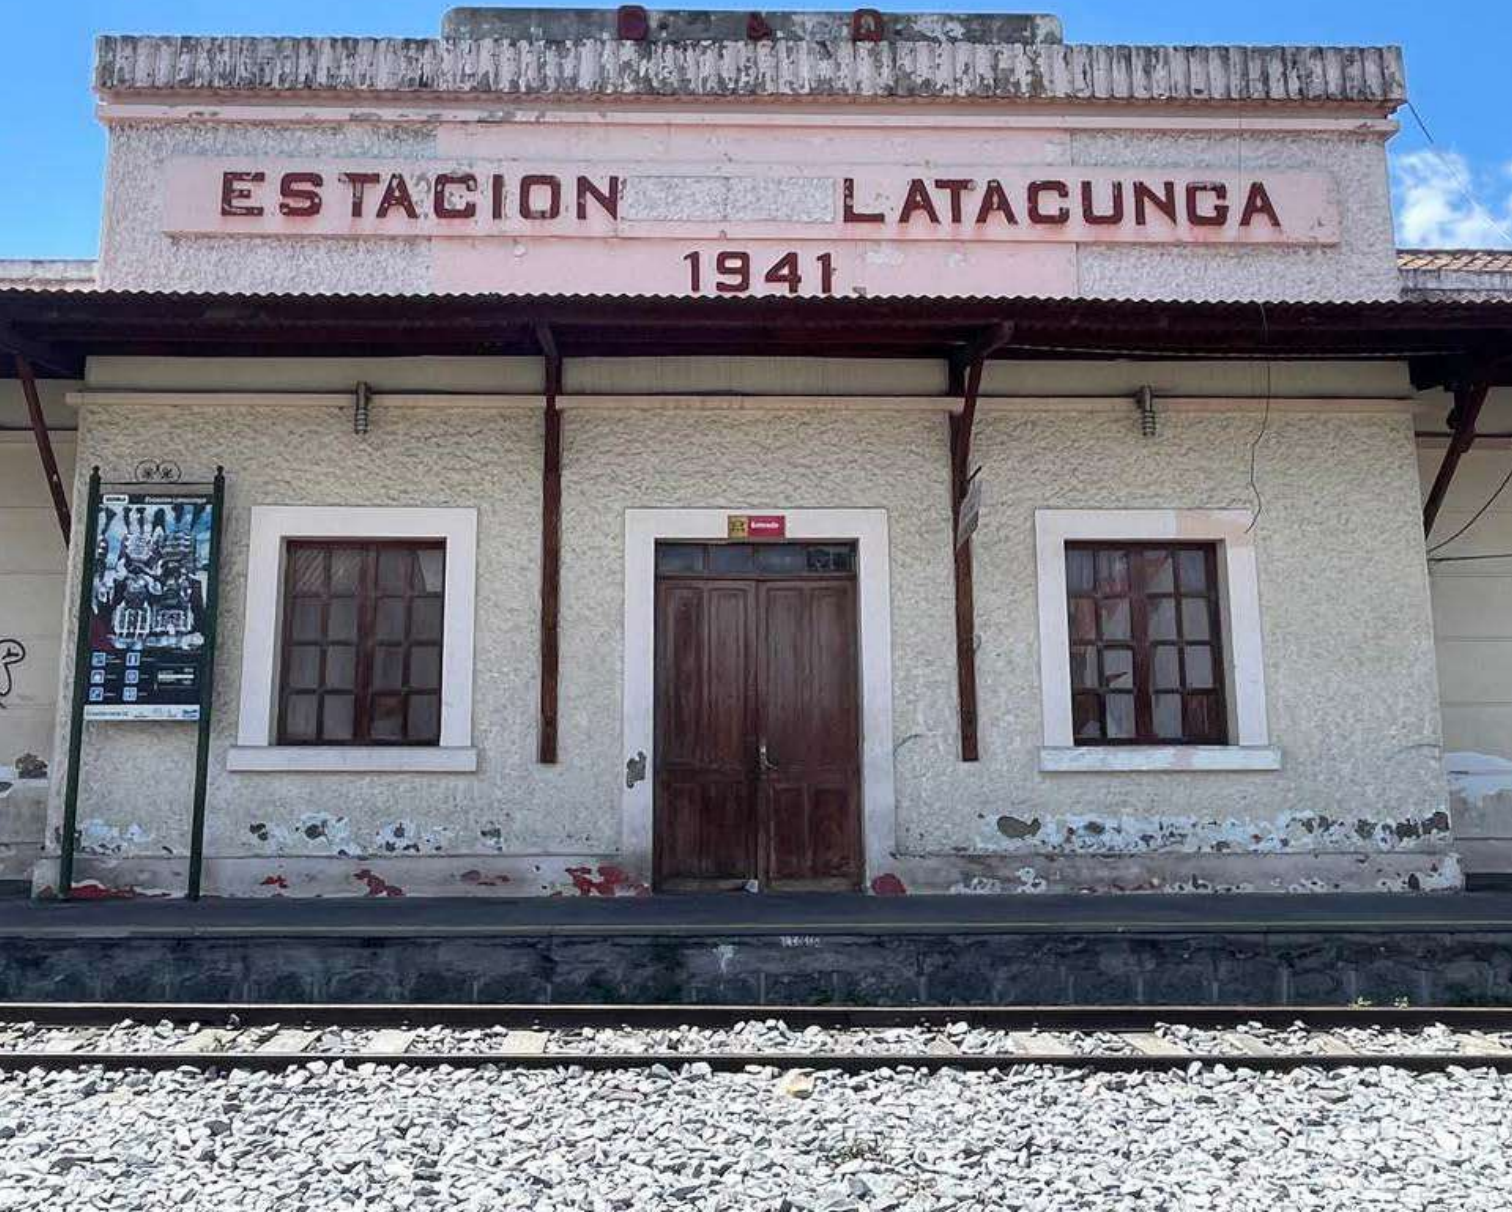
Figura83. Bloque A - Estación Ferroviaria.

NUMERO DE LESIONES EN FACHADAS		F.NORTE	F.ESTE	F.OESTE	F.SUR
FÍSICAS	Desprendimiento	3	11	12	4
	Antrópicas		7	3	
	Desgaste y envejecimiento	2	8	7	1
MECÁNICAS	Grietas		1		
	Fisuras				
	Deformaciones				
QUÍMICAS	Eflorescencia				
	Corrosión - Oxidación				
BIOLÓGICAS	Moho - Hongos				
	Apolillados		1	3	1
	Algas - Liqueenes		2		
	Humedad		5	2	1

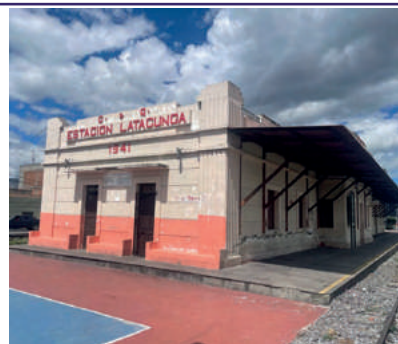
NUMERO DE LESIONES POR ÁREAS		A1	A2	A3	A4	A5	A6	A7	A8
FÍSICAS	Desprendimiento		2						2
	Antrópicas	1	1						
	Desgaste y envejecimiento		1				1	2	2
MECÁNICAS	Grietas								
	Fisuras								
	Deformaciones								
QUÍMICAS	Eflorescencia								
	Corrosión - Oxidación								
BIOLÓGICAS	Moho - Hongos								
	Apolillados								
	Algas - Liqueenes								
	Humedad	4	2	1	4	3

En las fachadas se realizará una serie de **mantenimientos** y **reparaciones** en el revoque y acabados que se han desprendido, con esto se tratarán las lesiones presentes y se conservará el estilo arquitectónico de la estación ferroviaria.

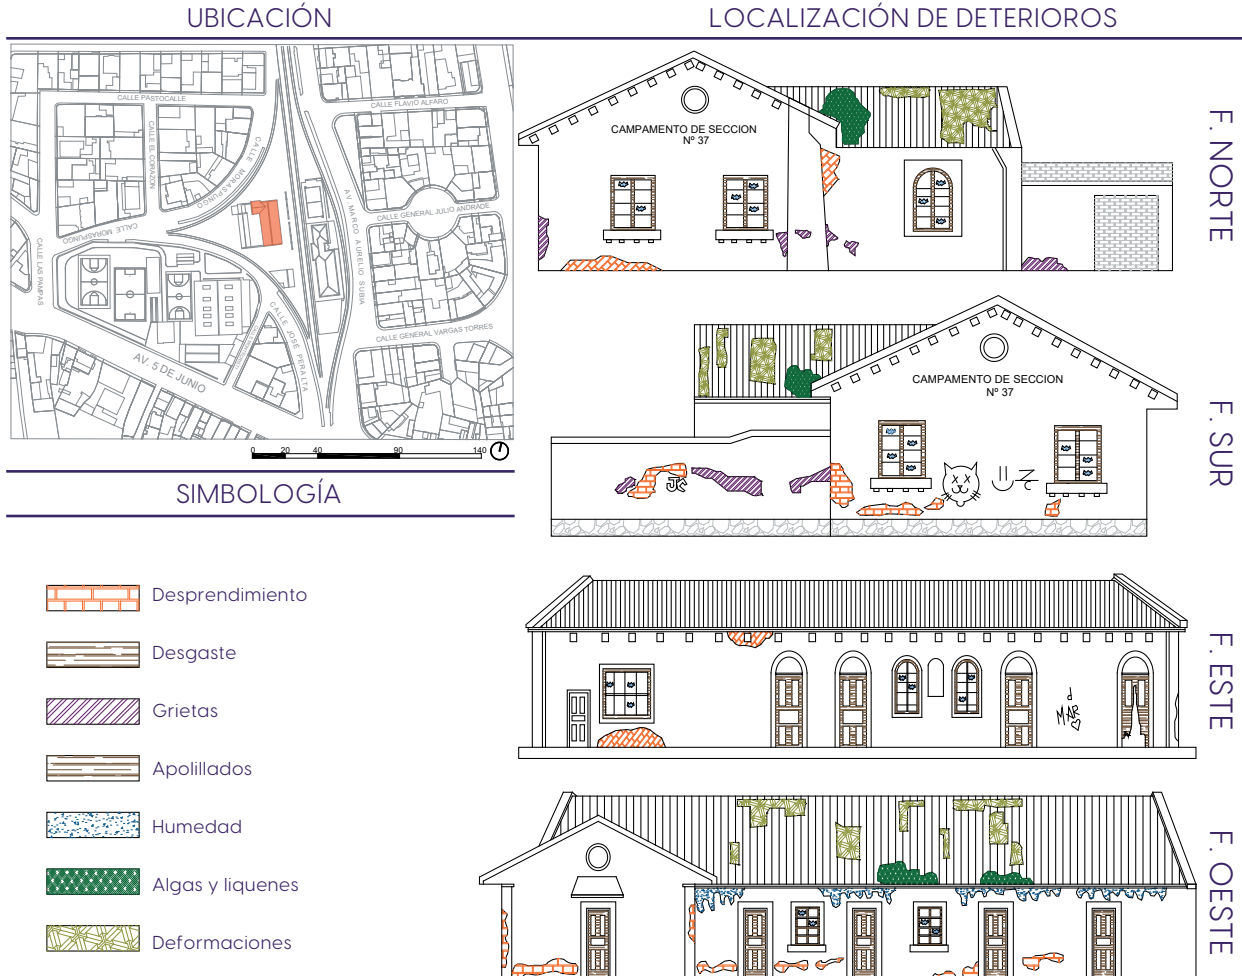
Tabla 22. Ficha de patologías_bloque B.

NUMERO DE LESIONES EN FACHADAS		F. NORTE	F. ESTE	F. OESTE	F. SUR
FÍSICAS	Desprendimiento	2	2	9	5
	Antrópicas	1	1		4
	Desgaste y envejecimiento	2	8	7	2
MECÁNICAS	Grietas	6	1		3
	Fisuras				
	Deformaciones	1		1	1
QUÍMICAS	Eflorescencia				
	Corrosión - Oxidación				
BIOLÓGICAS	Moho - Hongos			2	
	Apolillados	5		4	
	Algas - Liqueenes	1		2	
	Humedad			4

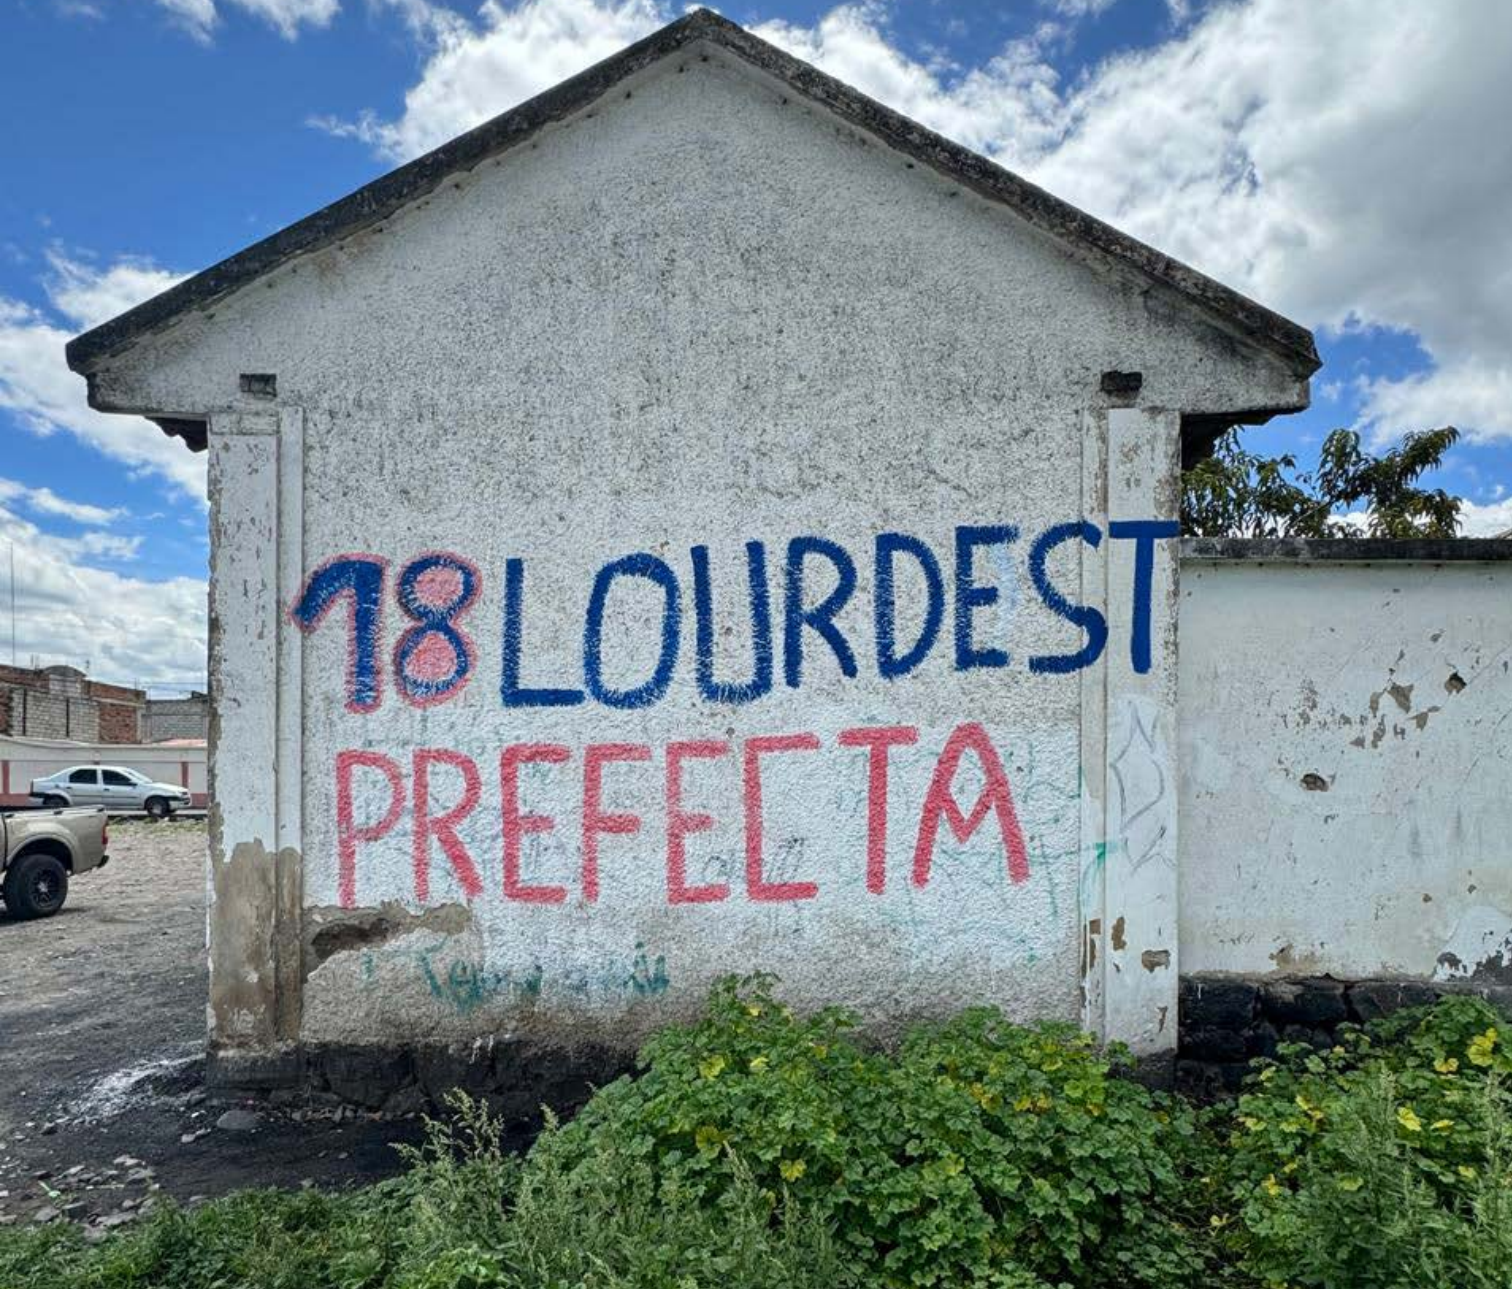
Figura85. Bloque C - Bodega de servicio del campamento de Sección N°37

NUMERO DE LESIONES EN FACHADAS		F. NORTE	F. ESTE	F. OESTE	F. SUR
FÍSICAS	Desprendimiento	3	8	7	1
	Antrópicas			6	1
	Desgaste y envejecimiento		8	6	
MECÁNICAS	Grietas	1		3	1
	Fisuras				
	Deformaciones	1			
QUÍMICAS	Eflorescencia				
	Corrosión - Oxidación				
BIOLÓGICAS	Moho - Hongos				
	Apolillados		7	6	
	Algas - Liqueenes				
	Humedad		3

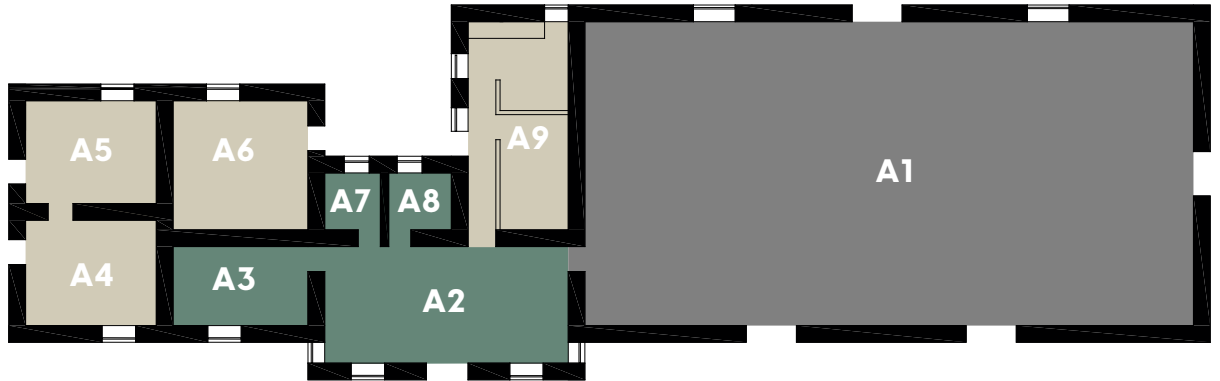
DIAGNÓSTICO INTEGRAL - DAÑOS

A1	15.20
A2	40.25
A3	55.26
A4	13.50
A5	13.50
A6	7.25
A7	30.20
A8	30.20
A9	9.35

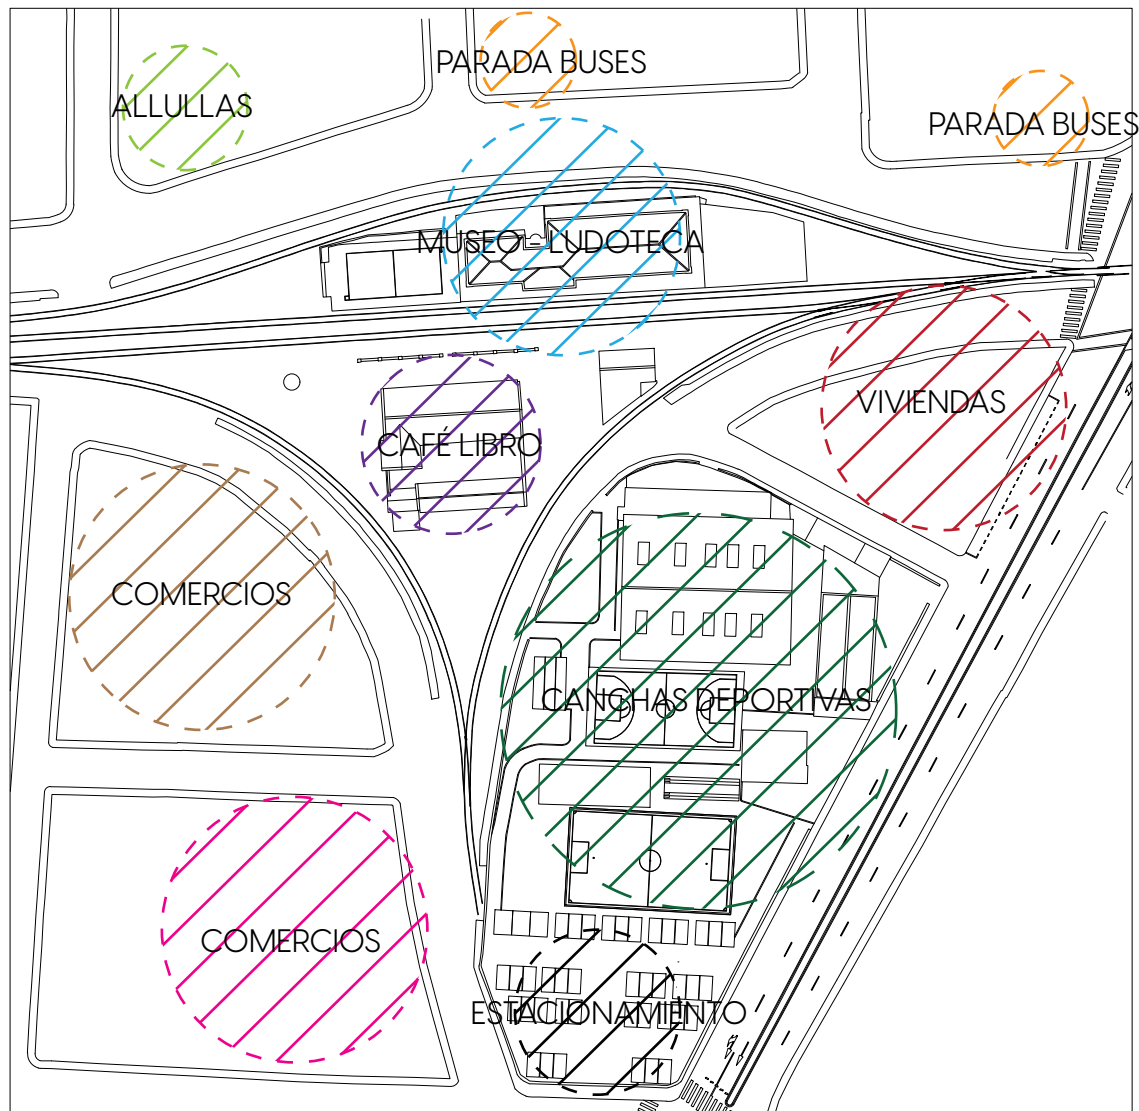
Figura 102. Malla para la creación de caminerías

Malla en base a la unión de áreas

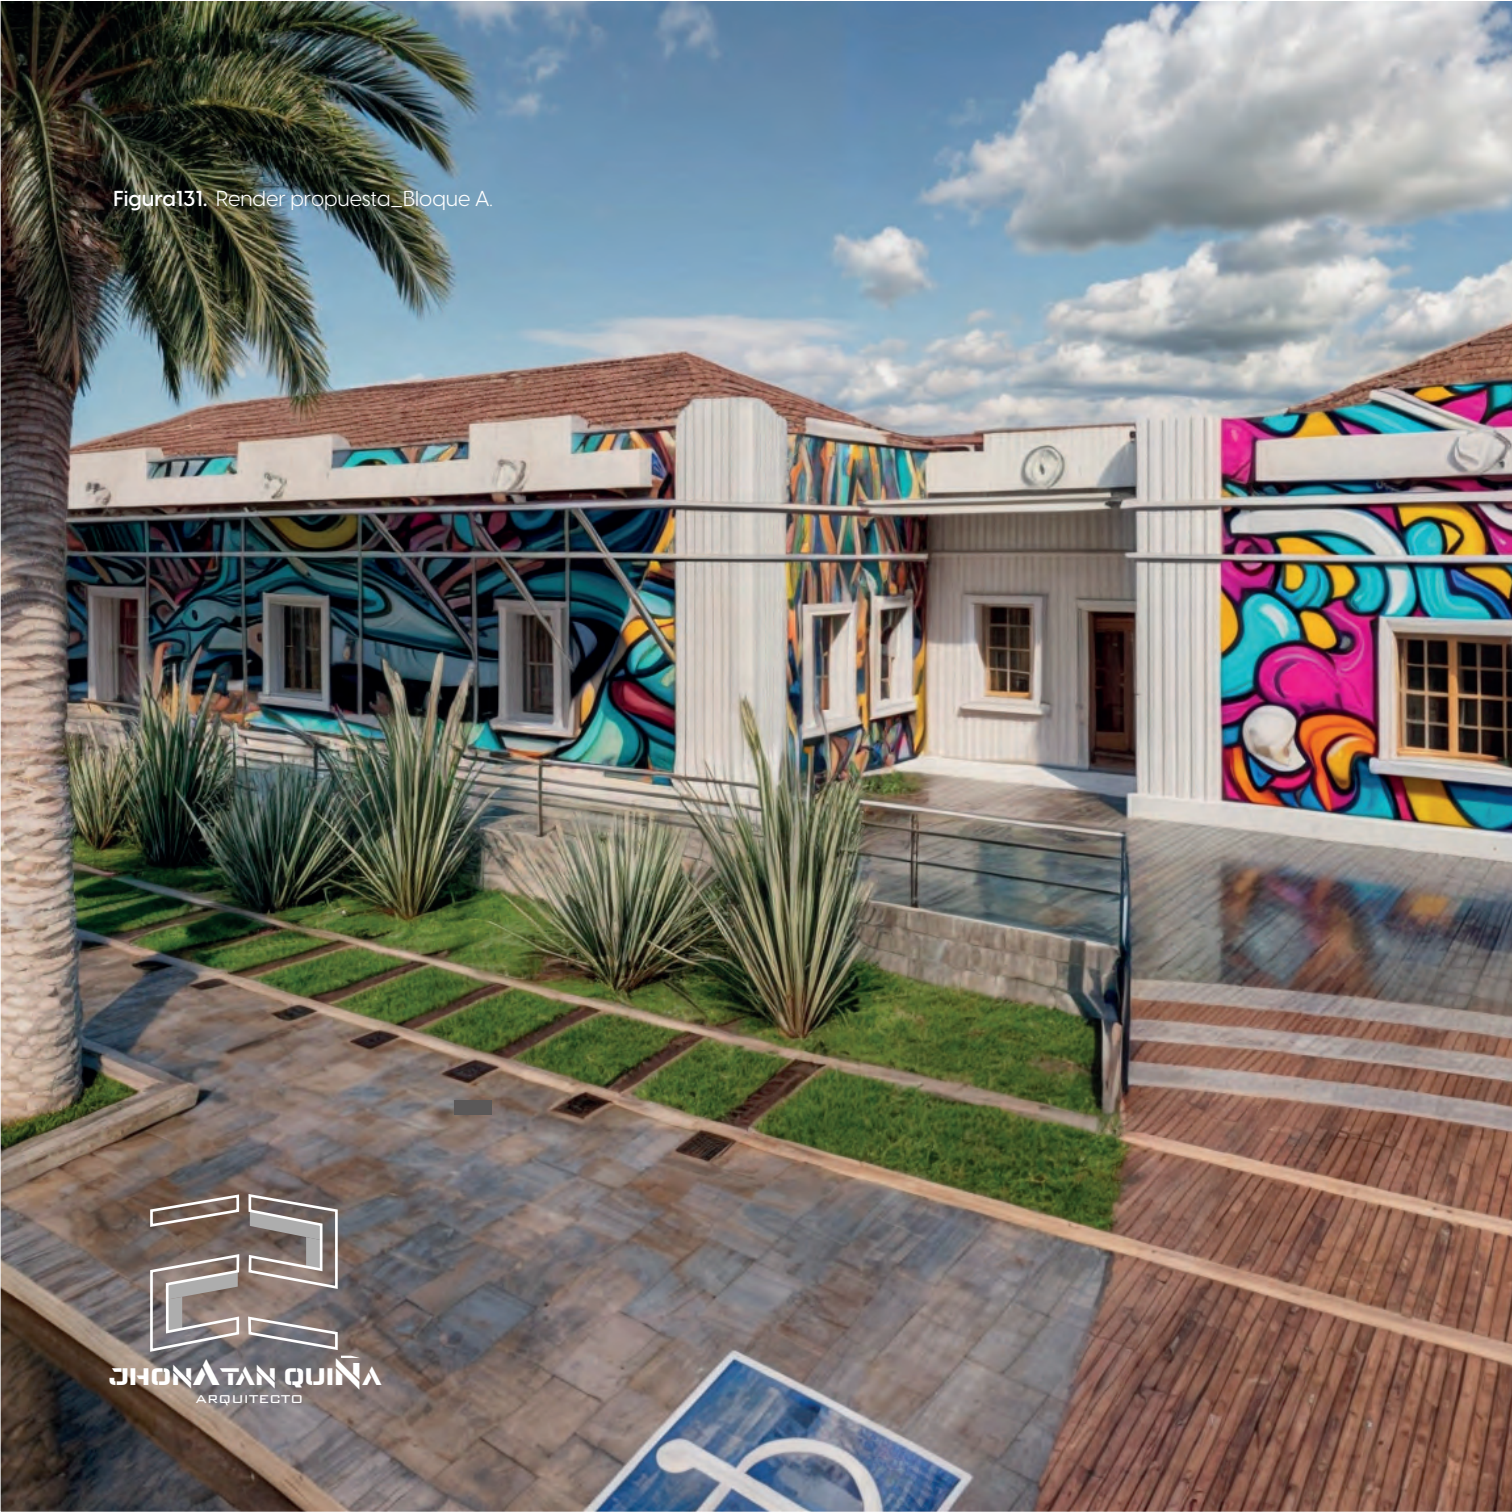
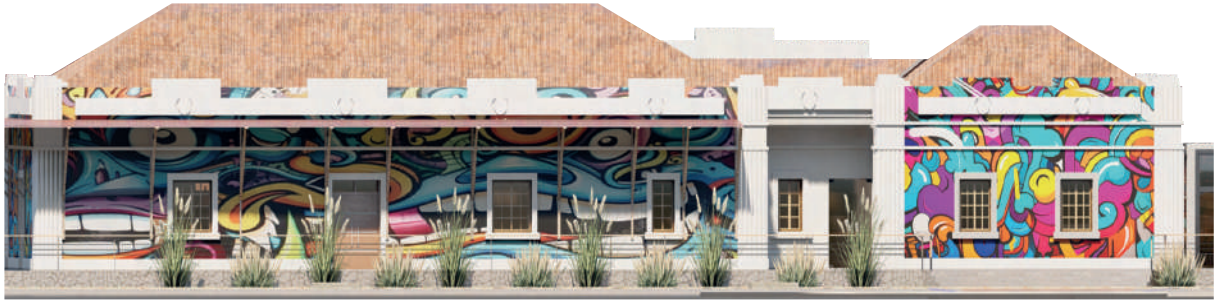
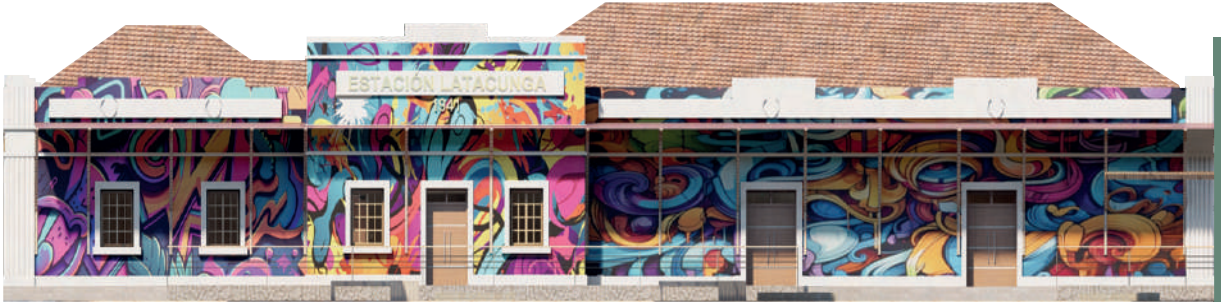
Figura132. Fachadas_ Bloque A.

FACHADA ESTE _ BLOQUE A

FACHADA OESTE _ BLOQUE A

FACHADA SUR _ BLOQUE A

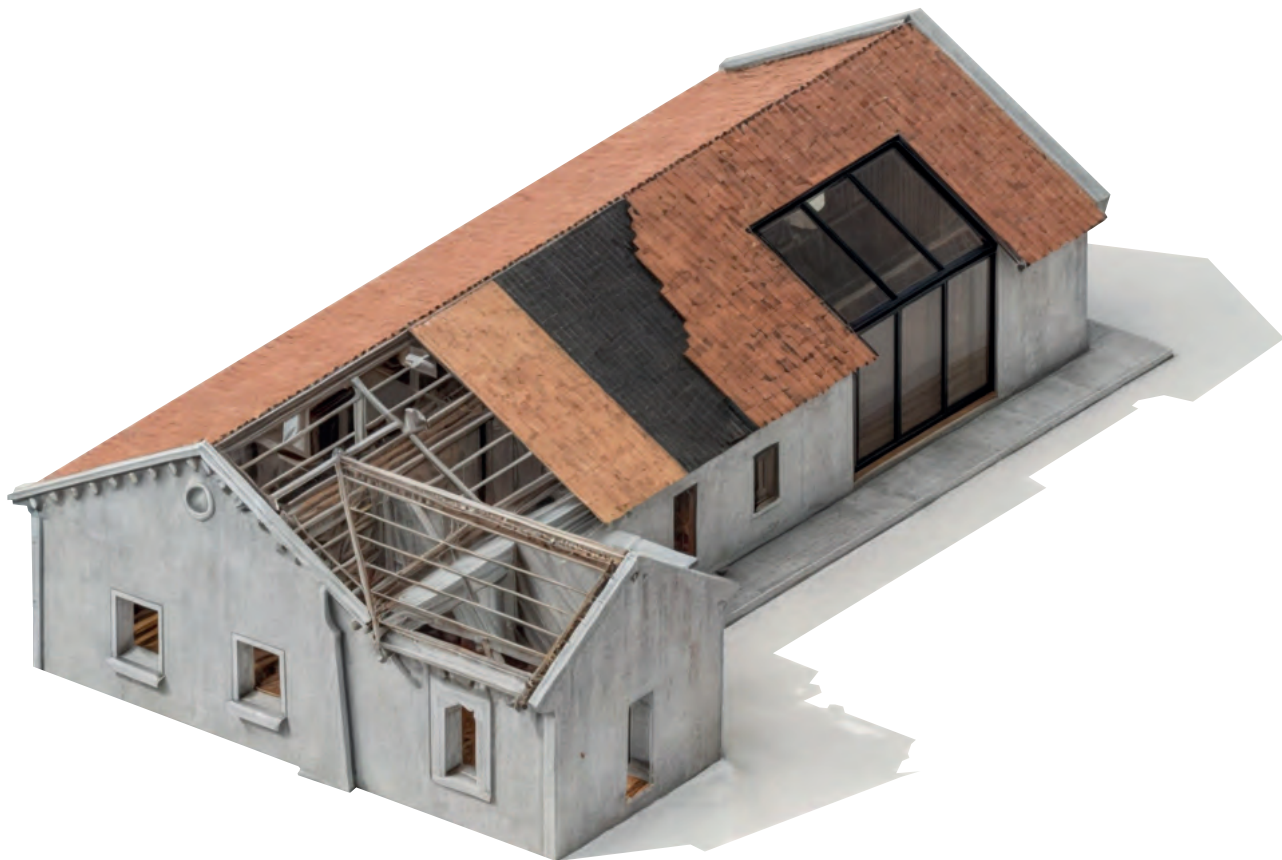
Figura138. Isometría de rehabilitación de cubierta

REHABILITACIÓN DE CUBIERTA BLOQUE_B

Rehabilitación de la cubierta, se reemplazará la estructura de madera de la cubierta y sus demás elementos, por una nueva estructura metálica independiente con puntos de apoyo, para restar la carga estructural en los muros de ladrillo y garantizar la integridad de los mismos. Esta intervención se realiza debido a que la cubierta presenta deformaciones y deterioros en su estructura, producto del abandono y de factores ambientales.

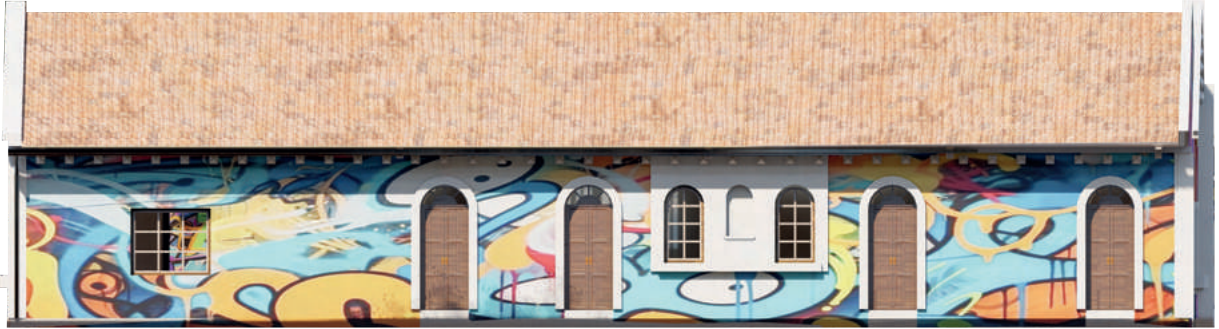
Figura143. Fachadas_ Bloque B.

FACHADA ESTE _ BLOQUE B
