Urbano-arquitectónica a través de la valorización del hito patrimonial "La Estación" en la ciudad de Latacunga

Proyecto de Investigación

**INTEGRACIÓN URBANO-ARQUITECTÓNICA A TRAVÉS DE LA
VALORIZACIÓN DEL HITO PATRIMONIAL DE "LA ESTACIÓN" EN LA
CIUDAD DE LATACUNGA**

Trabajo de titulación previo a la obtención del título de Arquitecto

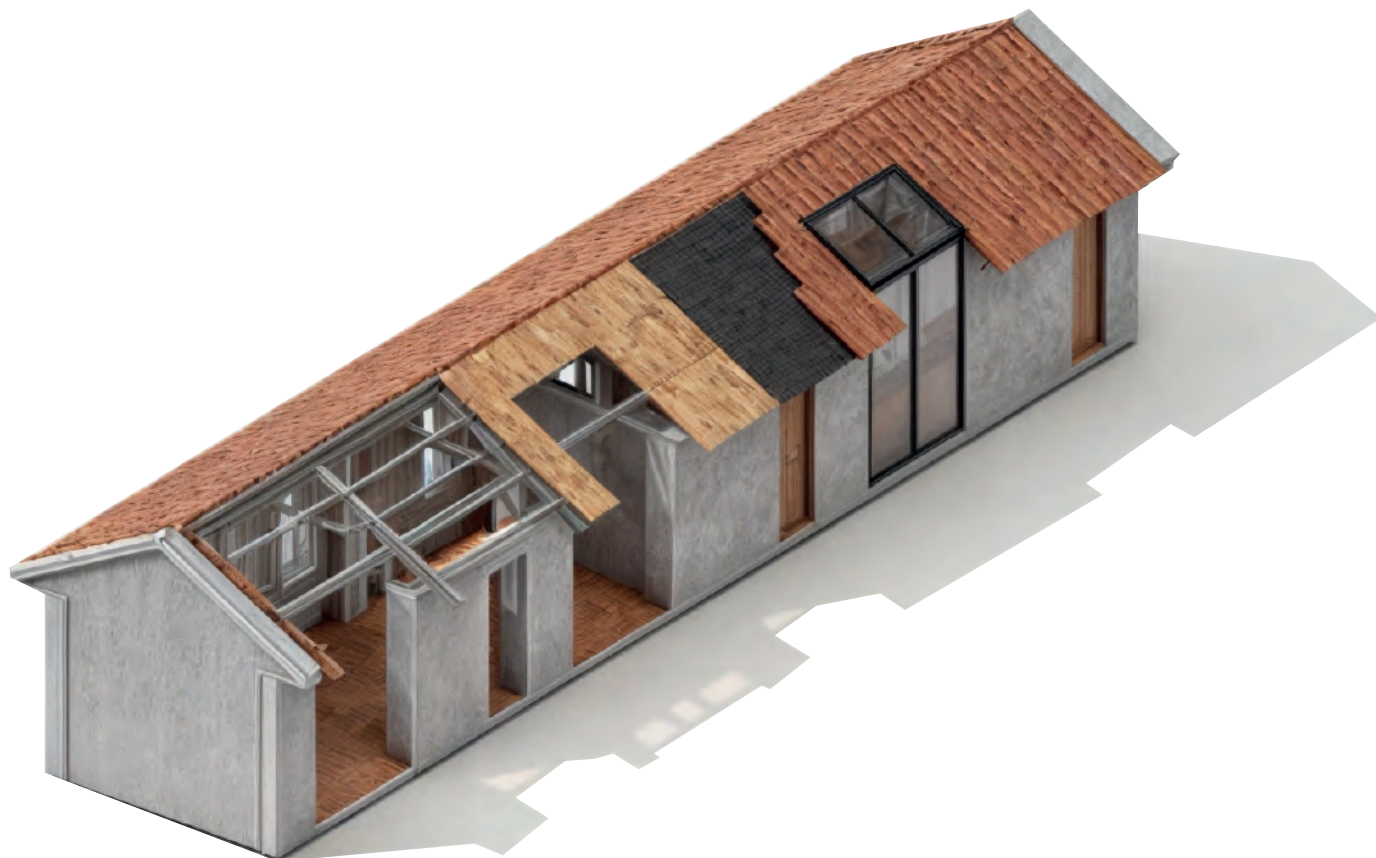
Figura149. Isometría de rehabilitación de cubierta

REHABILITACIÓN DE CUBIERTA BLOQUE_C

Rehabilitación de la cubierta, se reemplazará la estructura de madera de la cubierta y sus demás elementos, por una nueva estructura metálica independiente con puntos de apoyo, para restar la carga estructural en los muros de adobe y garantizar la integridad de los mismos. Esta intervención se realiza debido a que la cubierta presenta deformaciones y deterioros en su estructura, producto del abandono y de factores ambientales.
