# CONSERVACIÓN

preventiva del patrimonio edificado en viviendas vernáculas.  
Caso de estudio: Parroquia Constantino Fernández - Tungurahua

**CONSERVACIÓN PREVENTIVA DEL PATRIMONIO EDIFICADO  
EN VIVIENDAS VERNÁCULAS. CASO DE ESTUDIO: PARROQUIA  
CONSTANTINO FERNÁNDEZ**

Trabajo de titulación previo a la obtención del título de Arquitecto

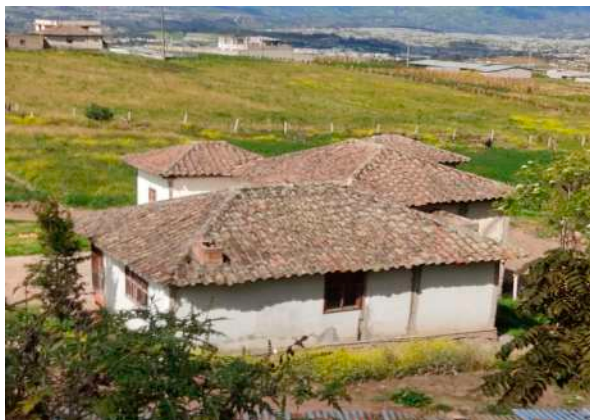
Figura O4. Vivienda vernácula del Barrio San Mateo de Constantino Fernández.

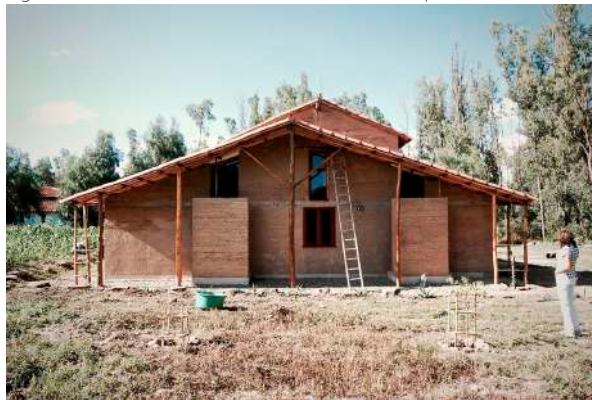
Figura 10: Vivienda con sistema constructivo de tapial.

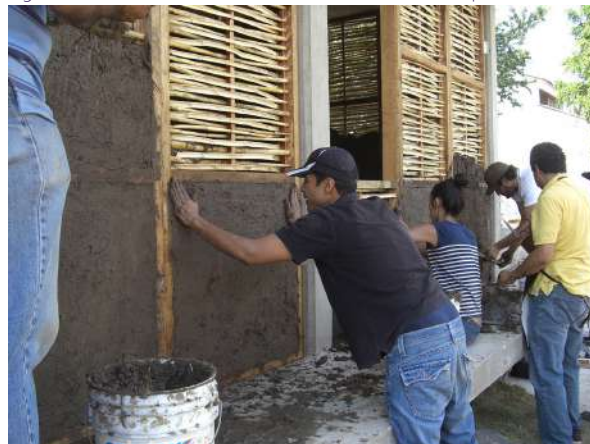
Y finalmente el bahareque como técnica constructiva emplea tierra como relleno, pues los soportes de madera, caña o carrizo son los que forman parte de su composición estructural o como lo definiría Donoso (1986) "estructura de varas – carrizo – chonta o caña brava entretejida o clavada,

recubierta con barro", tomando en cuenta que, debido a la degradación del material de soporte, es necesario generar algún tipo de revestimiento; el soporte, al estar expuesto a la intemperie, tiene procesos de dilatación y contracción, pudrición por efectos de humedad y ataque de microorganismos, xilófagos, entre otros problemas.

Figura 11. Vivienda con sistema constructivo de bahareque.

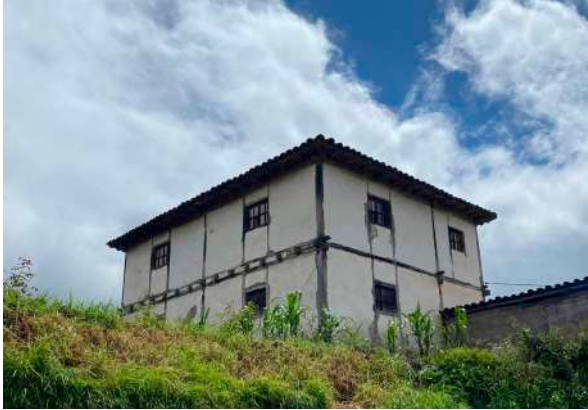
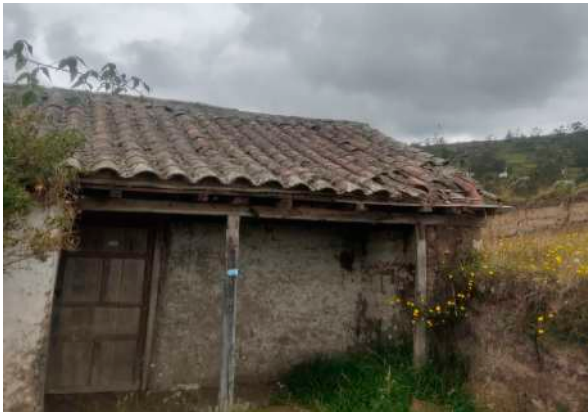
En el Barrio La Libertad existen un total de 4 viviendas vernáculas, estas están abandonadas o su acceso es restringido por los dueños debido a que están por colapsar.

Figura 24. Vivienda vernácula Barrio La Libertad

Figura 25. Vivienda vernácula Barrio La Libertad

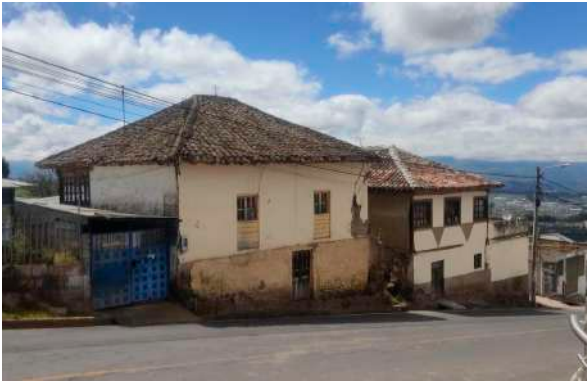
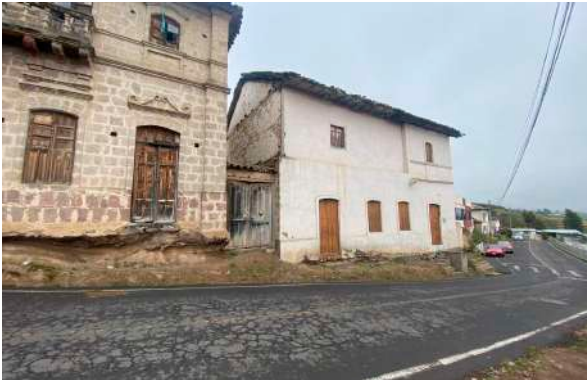
Una de ellas se encuentra inventariada como patrimonio cultural de la ciudad de Ambato, su estado de conservación es regular y los dueños del inmueble manifiestan que un proceso de mantenimiento es muy costoso, dando como resultado su abandono.

Figura 30. Vivienda vernácula Barrio Centro

Figura 31. Vivienda vernácula Barrio Centro

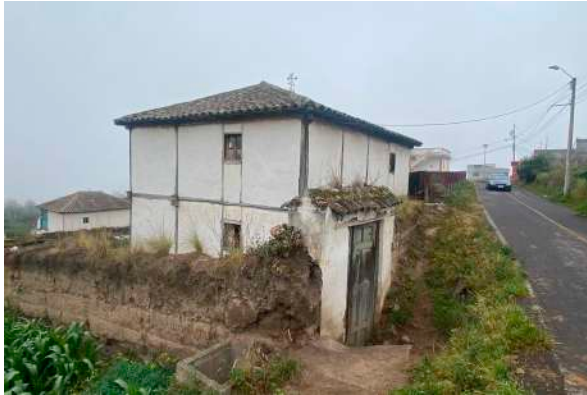
Figura 39. Vivienda vernácula Barrio San Antonio

En el Barrio San Antonio existe un total de 9 viviendas vernáculas, 5 de ellas se encuentran abandonadas y 4 habitadas, sus habitantes son personas de la tercera edad, los cuales manifiestan que desconocen como prevenir los daños existentes por lo que realizan una reposición inadecuada de materiales en este caso morteros de cemento, generando construcciones mixtas.

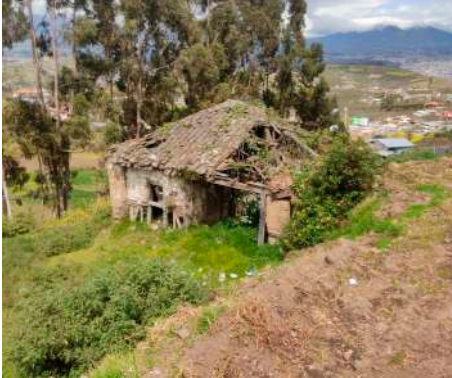
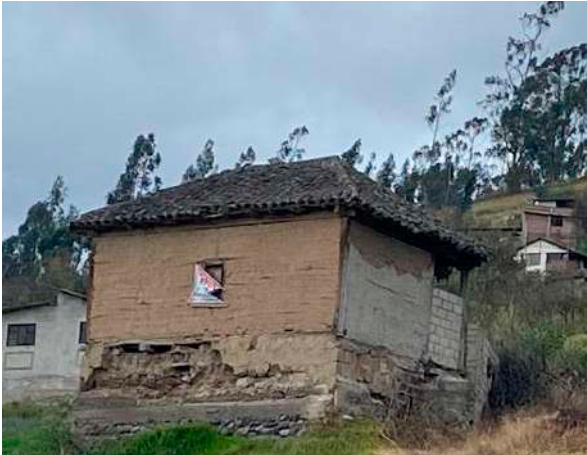
En el Barrio San Mateo existen 11 viviendas vernáculas, ninguna de ellas habitadas debido al estado de conservación de tipo ruinoso en su mayoría, las estructuras presentan varias patologías como desprendimientos, erosiones y graves afectaciones a nivel de sus cubiertas.

Figura 42. Vivienda vernácula Barrio San Mateo

Figura 43. Vivienda vernácula Barrio San Mateo

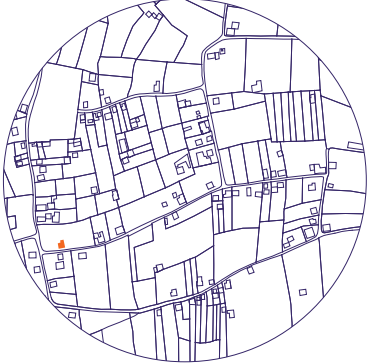
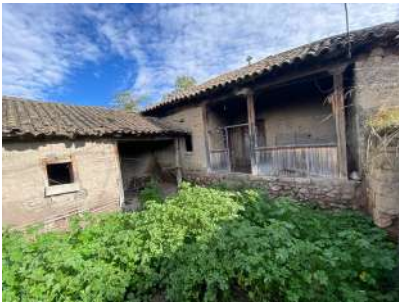
Figura 47. Ficha de levantamiento de vivienda O1

El revoque de algunas zonas presenta desprendimiento debido a la falta de mantenimiento.									
R- REGULAR							X							
M- MALO														
FOTOGRAFÍA DEL INMUEBLE			DESCRIPCIÓN DEL INMUEBLE

El uso actual del inmueble es de bodega debido a las diferentes patologías que la misma presenta.

Las vigas presentan deterioros causados por la humedad y polillas. Las tejas se encuentran con musgos y existe un desplazamiento en las tejas.

Los pilares presentan deterioro debido a las polillas. Además humedad en la mampostería.

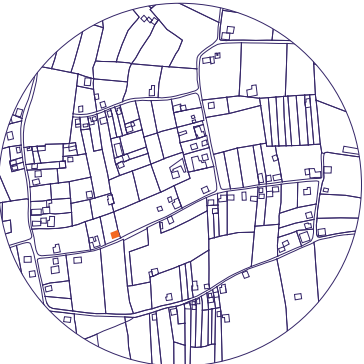
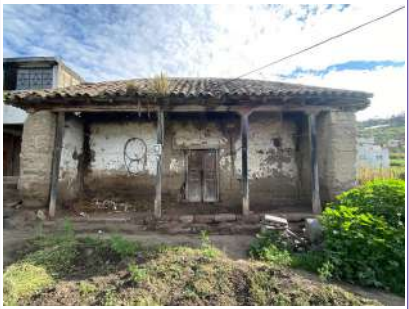
Figura 48. Ficha de levantamiento de vivienda O2

Las vigas se encuentran afectadas por polillas y humedad.											
R.- REGULAR	X													
M.- MALO														
FOTOGRAFÍA DEL INMUEBLE			DESCRIPCIÓN DEL INMUEBLE

<p>El uso actual del inmueble es de bodega, además es utilizada como cocina cuando los usuarios lo necesitan.</p>

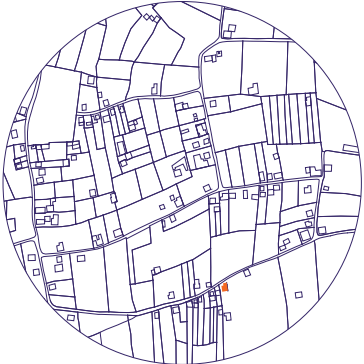
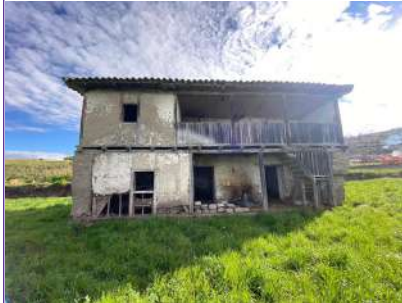
Figura 49. Ficha de levantamiento de vivienda O3

En varias partes del inmueble se puede evidenciar erosión en la mampostería.

El inmueble se encuentra abandonado a partir del fallecimiento de sus dueños. Al estar abandonado el desarrollo de las patologías han avanzado de manera más rápida.					La carpintería, vigas, pilares y tablancillos se encuentran afectados por polillas.

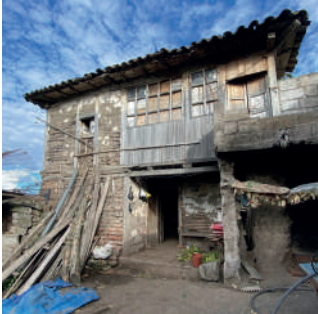
Existen desprendimientos y erosión en la mampostería, dejando al sistema constructivo expuesto a sufrir más deterioros.	
									R.- REGULAR	X				
									M.- MALO					
									<b>FOTOGRAFÍA DEL INMUEBLE</b>			<b>DESCRIPCIÓN DEL INMUEBLE</b>

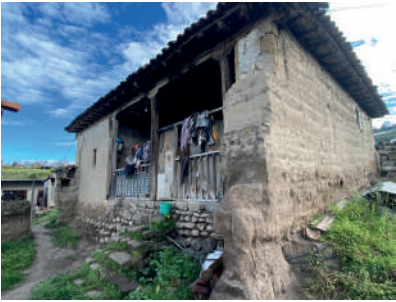
Existen desprendimientos y erosión en la sobre cimentación			
R.- REGULAR	X									
M.- MALO										
FOTOGRAFÍA DEL INMUEBLE			DESCRIPCIÓN DEL INMUEBLE

El inmueble se encuentra habitado su estado de conservación es regular debido a la presencia de patologías.

La zona de la mampostería presenta varias grietas, fisuras además de problemas de humedad.

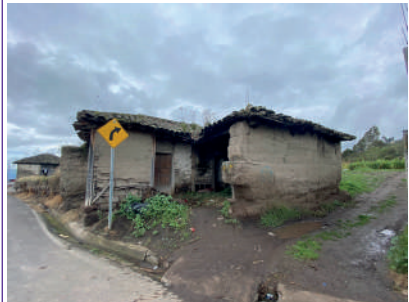
<b>DESCRIPCIÓN</b>  Existen desprendimientos y erosión en la mampostería, dejando al sistema constructivo expuesto a sufrir más deterioros.						
													<b>FOTOGRAFÍA DEL INMUEBLE</b>

<b>DESCRIPCIÓN DEL INMUEBLE</b>  El inmueble se utiliza como bodega, ya que su estado de conservación es regular.

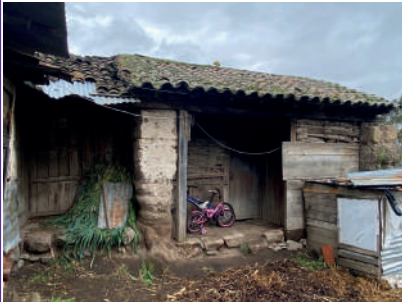
Existe erosión y desprendimiento en la mampostería dejando a la vista el entramado de carrizos.		
									R- REGULAR	X				
									M- MALO					
									<b>FOTOGRAFÍA DEL INMUEBLE</b>			<b>DESCRIPCIÓN DEL INMUEBLE</b>

El inmueble es utilizado como vivienda, presenta varias patologías en su mampostería existen varios desprendimientos en la estructura en donde se deja expuesto el sistema constructivo.

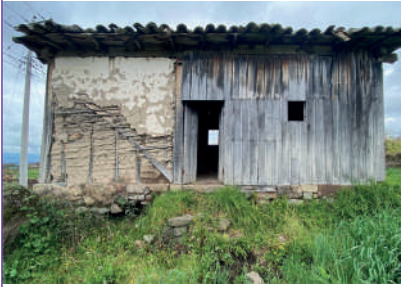
Figura 54. Ficha de levantamiento de vivienda O8

Existen desprendimientos y erosión en la mampostería dejando expuesto el sistema constructivo.			
R.- REGULAR	X									
M.- MALO										
FOTOGRAFÍA DEL INMUEBLE			DESCRIPCIÓN DEL INMUEBLE

El inmueble se encuentra habitado su estado de conservación es regular debido a la presencia de patologías.

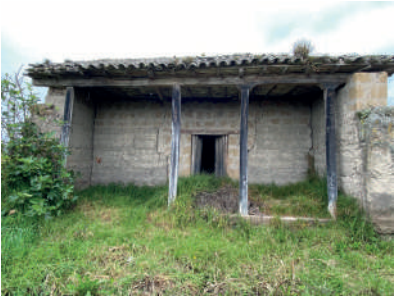
Figura 55. Ficha de levantamiento de vivienda O9

Existen desprendimientos y erosión en la mampostería								
R- REGULAR	X													
M- MALO														
FOTOGRAFÍA DEL INMUEBLE			DESCRIPCIÓN DEL INMUEBLE

El inmueble se encuentra abandonado temporalmente porque en ciertas ocasiones es utilizada como bodega.

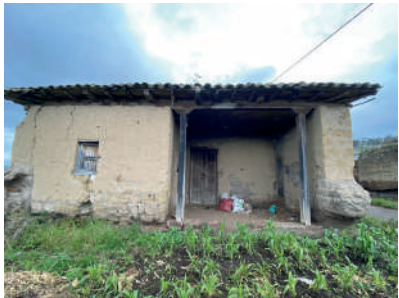
Desprendimiento y erosión en la mampostería.						
R- REGULAR	X									
M- MALO										
FOTOGRAFÍA DEL INMUEBLE			DESCRIPCIÓN DEL INMUEBLE

El inmueble se encuentra habitado su estado de conservación es regular debido a la presencia de patologías.

Al existir daños en la cubierta se generan filtraciones que afectan a la mampostería y genera humedad.

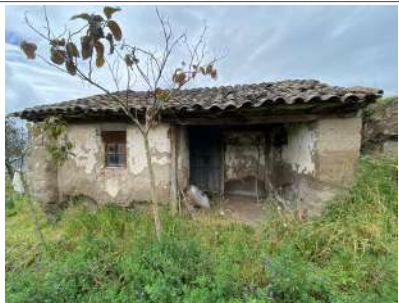
Las tejas se encuentran con musgos y existe un desplazamiento en las tejas.							
R- REGULAR														
M- MALO														
FOTOGRAFÍA DEL INMUEBLE			DESCRIPCIÓN DEL INMUEBLE

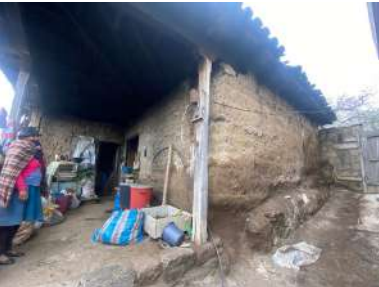
Existe desprendimiento en la mampostería debido a la presencia de humedad o erosión.

El inmueble se encuentra habitado su estado de conservación es regular debido a la presencia de patologías.

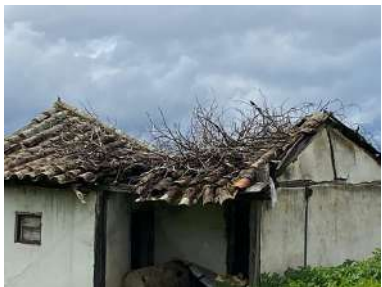
<p>El revoque de algunas zonas presenta desprendimientos mínimos debido a la falta de mantenimiento.</p>

<p>El inmueble se encuentra habitado su estado de conservación es bueno debido a la presencia de patologías.</p>

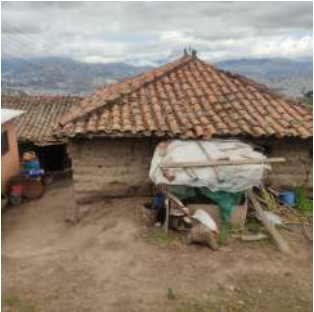
Figura 61. Ficha de levantamiento de vivienda 15

Las tejas se encuentran con musgos y existe un desplazamiento en las tejas.		
										R.- REGULAR					
										M.- MALO					
			FOTOGRAFÍA DEL INMUEBLE			DESCRIPCIÓN DEL INMUEBLE

El inmueble se encuentra habitado su estado de conservación es bueno debido a la presencia de patologías.

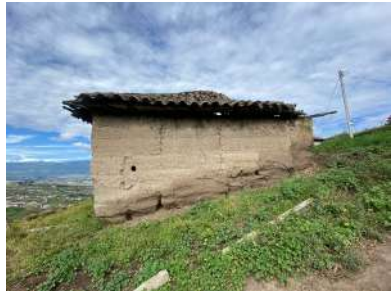
Las vigas presentan deterioros causados por la humedad y polillas.

El inmueble se encuentra habitado su estado de conservación es regular debido a la presencia de patologías.

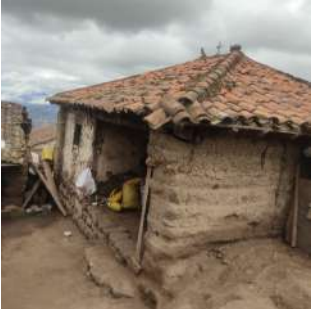
El revoque de algunas zonas presenta desprendimiento debido a la falta de mantenimiento dejando expuesto su sistema constructivo.		
									R- REGULAR					
									M- MALO					
									<b>FOTOGRAFÍA DEL INMUEBLE</b>			<b>DESCRIPCIÓN DEL INMUEBLE</b>

El inmueble se encuentra habitado su estado de conservación es bueno debido a la presencia de patologías.

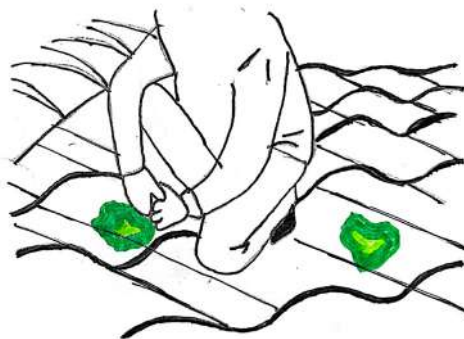
Se debe inspeccionar si no existen piezas de tejas faltantes o que estén dañadas y es así se debe sustituir antes de que se empiece el proceso de limpieza a presión.
