UNIVERSIDAD INDOAMÉRICA
FACULTAD DE INGENIERÍA, INDUSTRIA Y PRODUCCIÓN
CARRERA DE INGENIERÍA SEGURIDAD INDUSTRIAL

DISEÑO, MONTAJE Y CÁLCULO DE MANIOBRAS DE IZAJE DE CARGAS.

Trabajo de integración curricular previo a la obtención del título de Ingeniero en Seguridad Industrial

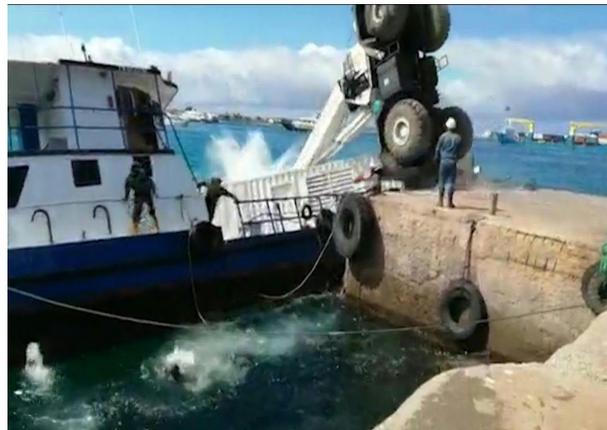
Figura 1

Accidente de grúa Galápagos

Nota: Hundimiento de grúa por pérdida de estabilidad. Tomado de (EL UNIVERSO, 2019)

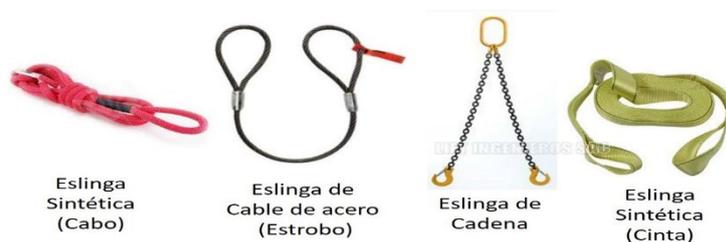
Figura 2
Categoría de eslingas

Es esencial comenzar explorando la naturaleza de las eslingas; de acuerdo con (Téllez Chavarro, Maldonado Jara, Peña Bernal, & Tovar Martínez, 2015) “las eslingas se dividen principalmente en dos categorías: las confeccionadas con materiales sintéticos, como nylon o poliéster, y aquellas fabricadas con acero. Dentro de esta última categoría, se destacan dos variantes: eslingas de acero compuestas por cable y aquellas conformadas por cadena. Estas herramientas desempeñan un papel crítico en el levantamiento y desplazamiento de cargas”.

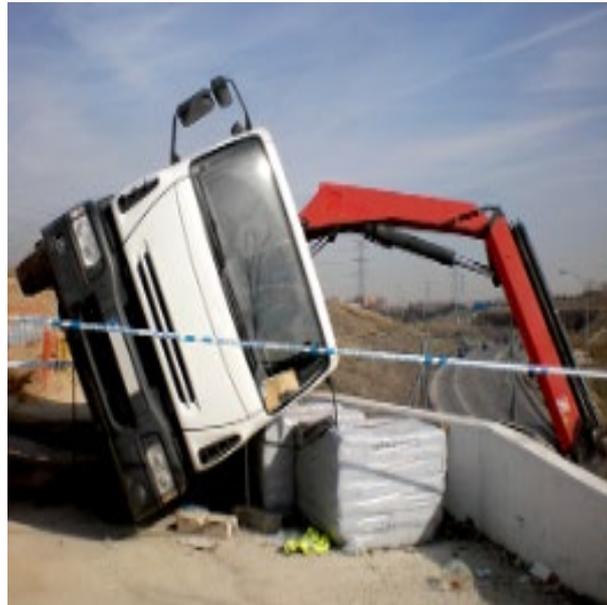
Figura 4
Accidente de una grúa camión

En un informe acerca de un accidente ocurrido en Julio del 2018, el operador de un camión grúa se encontraba maniobrando cerca de esta zona para elevar un palet cargado con sacos de un peso aproximado de 1680 kilogramos. Para asegurar una visibilidad óptima durante el proceso de elevación, el operador del camión grúa se posicionó entre los palets y el vehículo para acceder a las palancas de control ubicadas en ese lado del camión. Con el propósito de no obstruir el acceso a la obra, se decidió prescindir de desplegar los estabilizadores del camión, a pesar de la estrechez del área de trabajo. La operación de elevación se inició, alcanzando una altura de aproximadamente dos metros con la carga suspendida. En ese punto, el camión grúa comenzó a inclinarse y terminó volcándose hacia el lado de los palets. Esta acción repentina provocó el atrapamiento del trabajador entre los palets y el camión, resultando en lesiones de gravedad significativa para el operador. El trabajador herido fue trasladado rápidamente a un centro médico para recibir tratamiento por las lesiones sufridas (INSST, 2018).

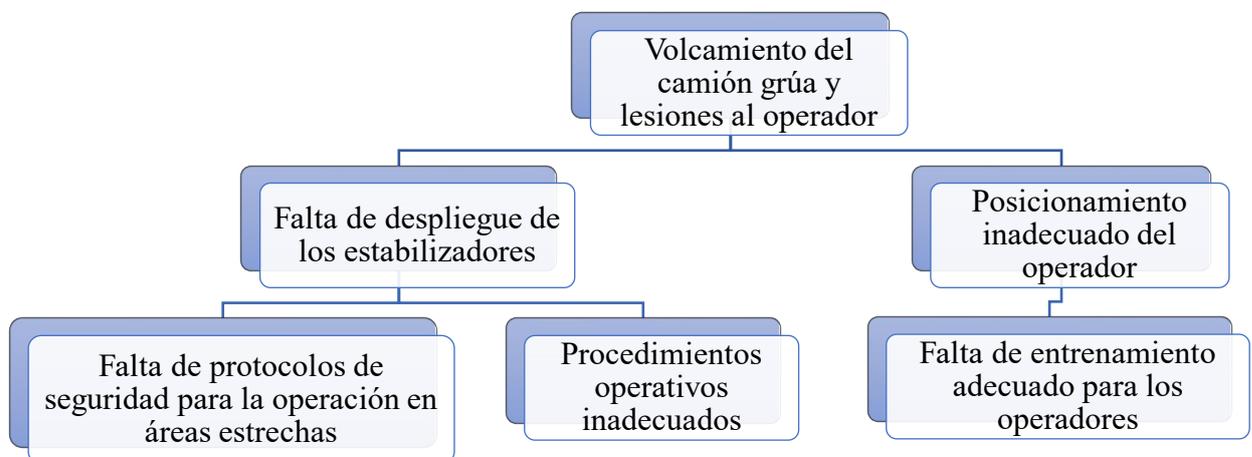
Figura 5
Análisis de accidente #1 por el Método de Árbol de causas

Para el análisis de este accidente se procedió a la utilización del método de análisis de causas por lo que se debe revisar la **Figura 5**

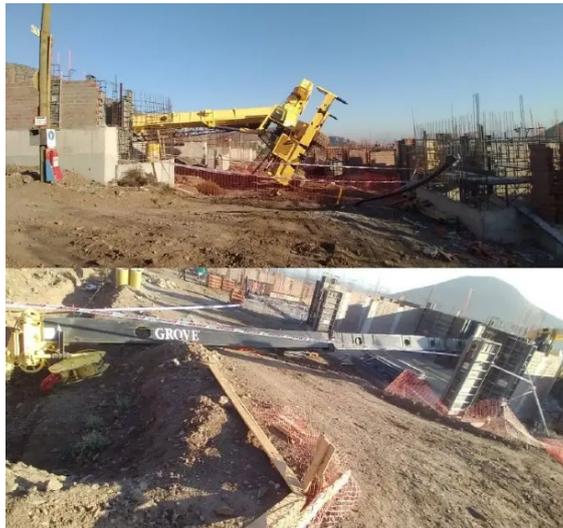
Figura 6

Otro caso de estudio registrado acerca de un incidente ocurrido en mayo del 2021 Durante el cumplimiento de sus funciones habituales, un operador de grúa se encontraba realizando movimientos de materiales de bajo tonelaje en un terreno desnivelado. En esta ocasión, el operador ejecutaba las maniobras sin la presencia de un Rigger/Supervisor/operador, como es el protocolo habitual. En el transcurso de sus labores, un compañero carpintero, con quien el operador colaboraba, solicitó realizar un retiro de un elemento ubicado en la Casa #16. Es importante destacar que, en este punto específico, la grúa solo contaba con dos de sus cuatro estabilizadores instalados, y estos estaban en un estado de 0% de extensión. El operador accedió a realizar el movimiento solicitado a pesar de las condiciones inadecuadas de estabilización de la grúa. Al extender la pluma casi a 20 metros, la grúa comenzó a mostrar signos de desplome. Este desequilibrio condujo al volcamiento parcial de la grúa, ubicando la pluma en dirección a la Casa #16. (Zamorano, 2021)

Accidente volcamiento de grúa

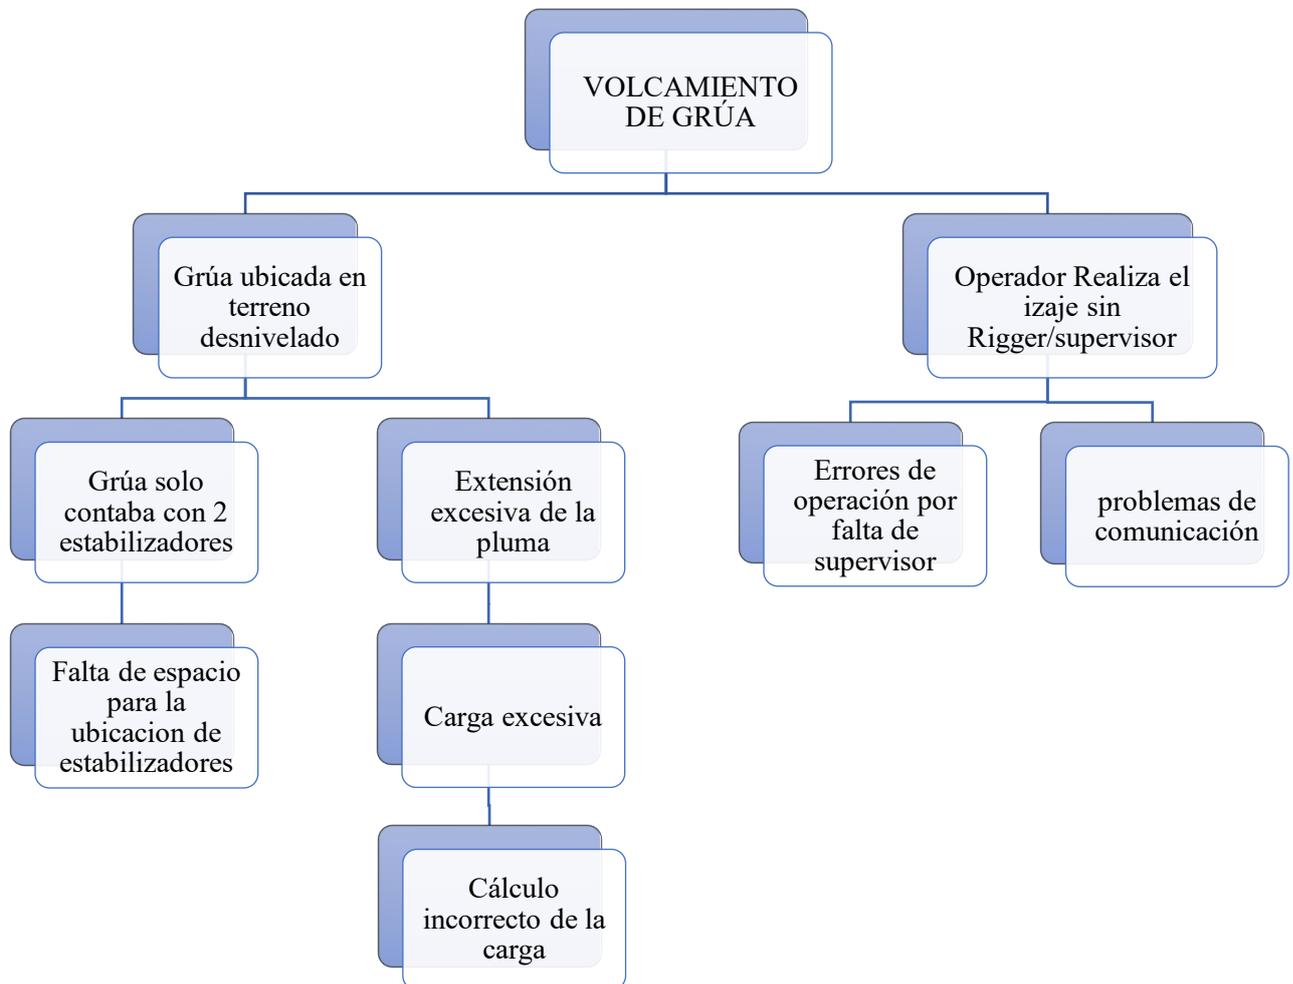
Figura 7

El método de árbol de causas ayuda a identificar las diferentes razones que llevaron a un accidente, en este caso se realiza el análisis de las causas del accidente ocurrido que llevo provoco el volcamiento de la grúa, Revisar **Figura 7**

Análisis de accidente #2 por el Método de Árbol de causas

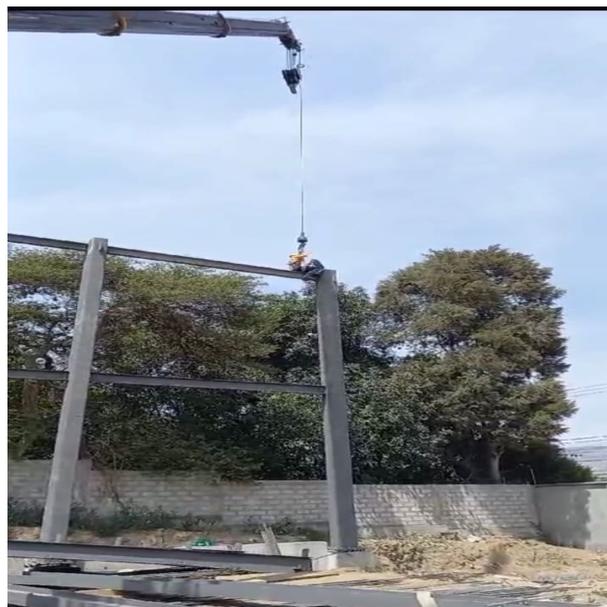
Figura 8

resultó en lesiones significativas para uno de los trabajadores. El trabajador, se encontraba involucrado en la operación junto con el operador de la grúa camión. Según testigos, el trabajador estaba siendo elevado por la grúa utilizando eslingas como medio de sujeción.

Durante el proceso de elevación, las eslingas utilizadas para sostener al trabajador cedieron, provocando su caída desde una altura aproximada de 4 metros hasta el suelo. Esta caída resultó en lesiones graves, incluyendo fracturas múltiples y trauma contundente en diversas áreas del cuerpo del trabajador. Las investigaciones preliminares indican que la falta de medidas de seguridad adecuadas, como el uso insuficiente o inadecuado de equipos de protección personal y la omisión de prácticas de seguridad durante el procedimiento de elevación, contribuyeron significativamente a este incidente.

Accidente de caída a distinto nivel

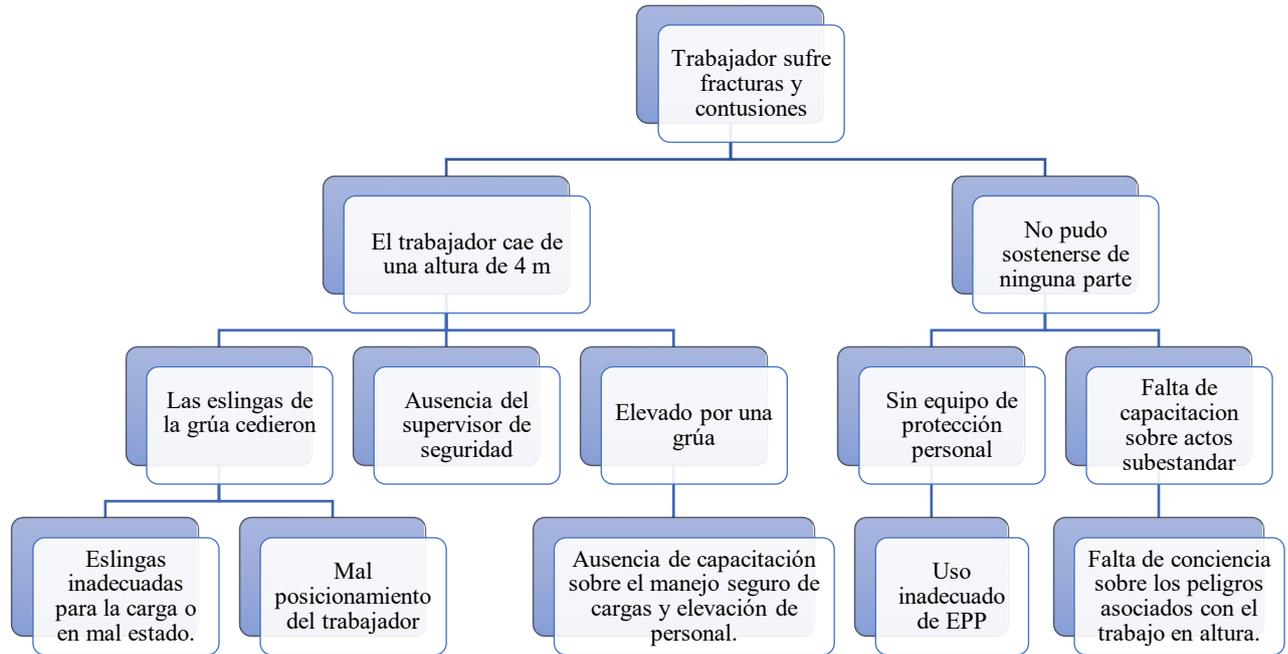
Para determinar las causas por las que ocurrió el accidente se detalla en la Figura 9

Investigación de accidente #3 por análisis método árbol causas

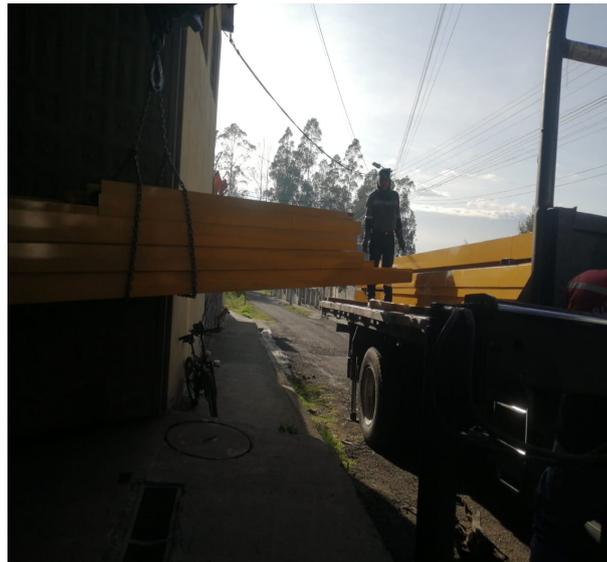
Figura 10
Lesión de mano derecha del trabajador

Se registra un nuevo accidente ocurrido recientemente en mayo de 2023, durante el proceso de montaje de una estructura metálica en el sitio de construcción ubicado en Puenbo, Ciudad de Quito, se produjo un accidente que resultó en una lesión para uno de los trabajadores de la empresa Tecnisolder. El suceso ocurrió mientras se llevaba a cabo la elevación de una viga de acero mediante el uso de una grúa comercial montada en camión con pluma telescópica. Una falta de comunicación efectiva entre los operadores de la grúa y los trabajadores encargados de la manipulación de la viga generó un malentendido en las señales. Esta situación resultó en un deslizamiento imprevisto de la viga, atrapando la mano derecha del trabajador y causándole una fractura en varios dedos.

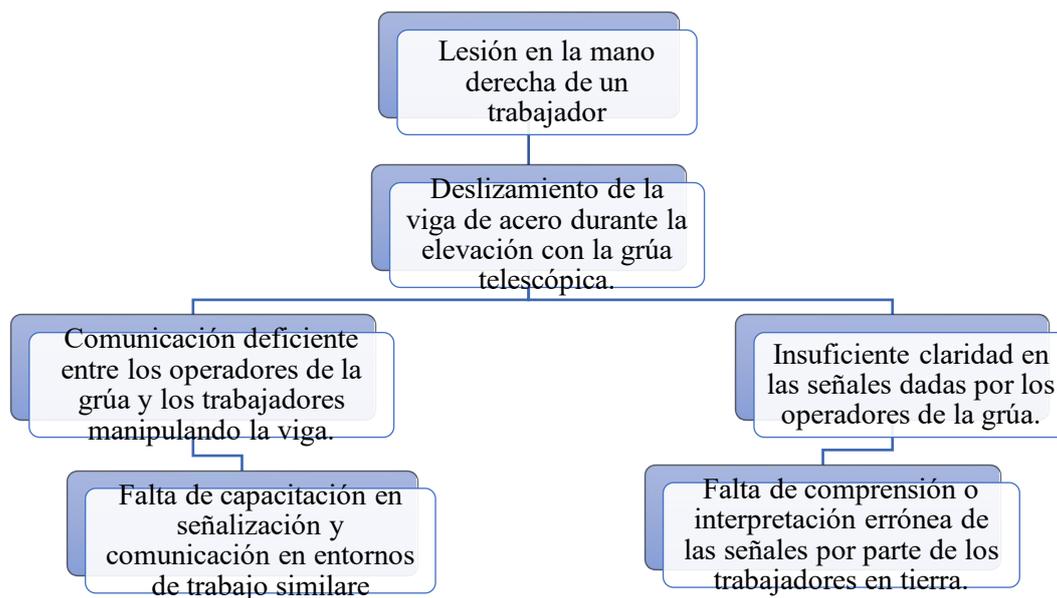
Figura 11
Investigación de accidente #4 por análisis método árbol de causas

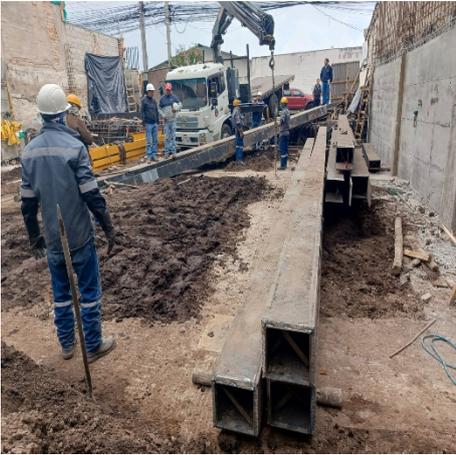
<p>Columnas</p> <p>Máximo peso: 2500kg</p> <p>Largo: 6m</p>

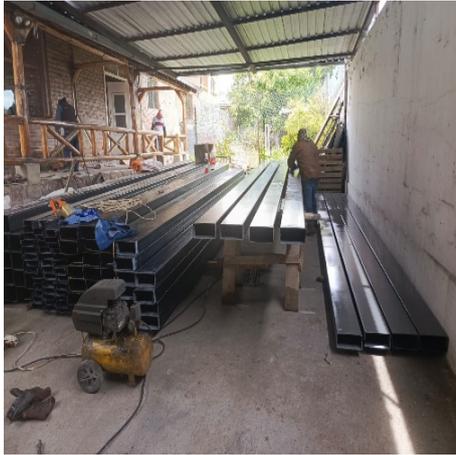
Tubo

Máximo peso: 200 kg

Largo: 6m

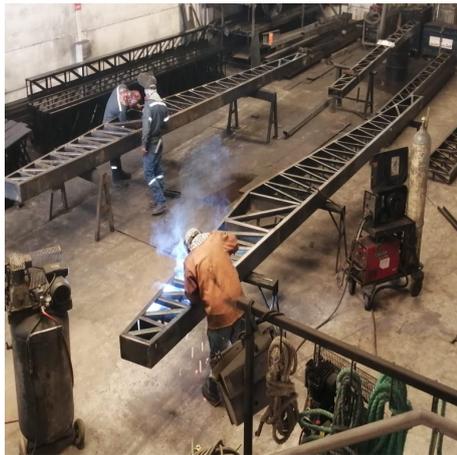
Tubo rectangular

Máximo peso: 250 kg

Largo: 6 m

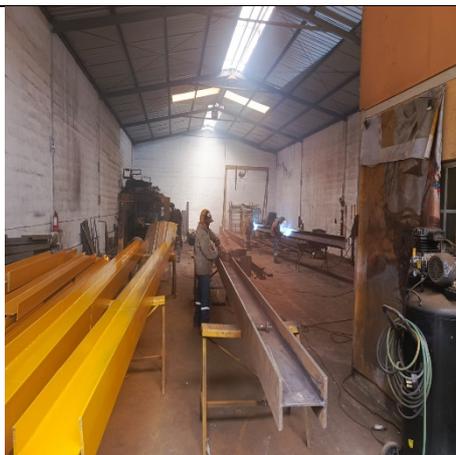
Vigas

Máximo peso: 250 kg

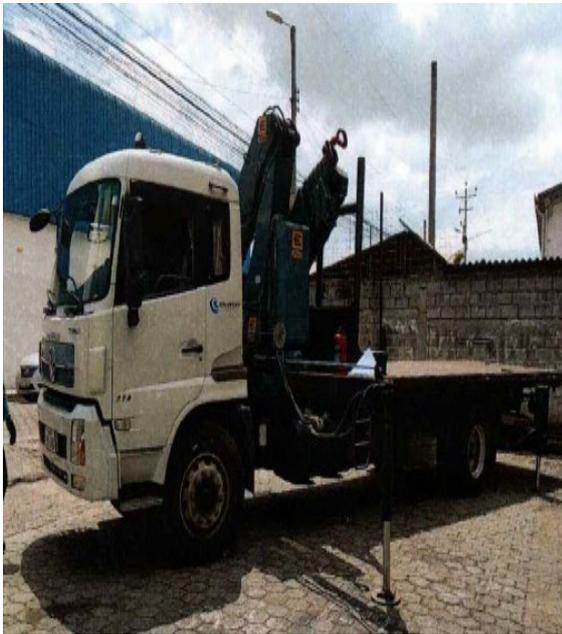
Se presentan las especificaciones de la grúa comercial montado en camión con brazo articulado para el cual se realizará los diversos procedimientos con la finalidad de tomar en consideración los pasos que se deben seguir para asegurar el buen estado de los mismos.

Grúa comercial montada en camión con brazo articulado

Marca: EFFER- DONGFENG

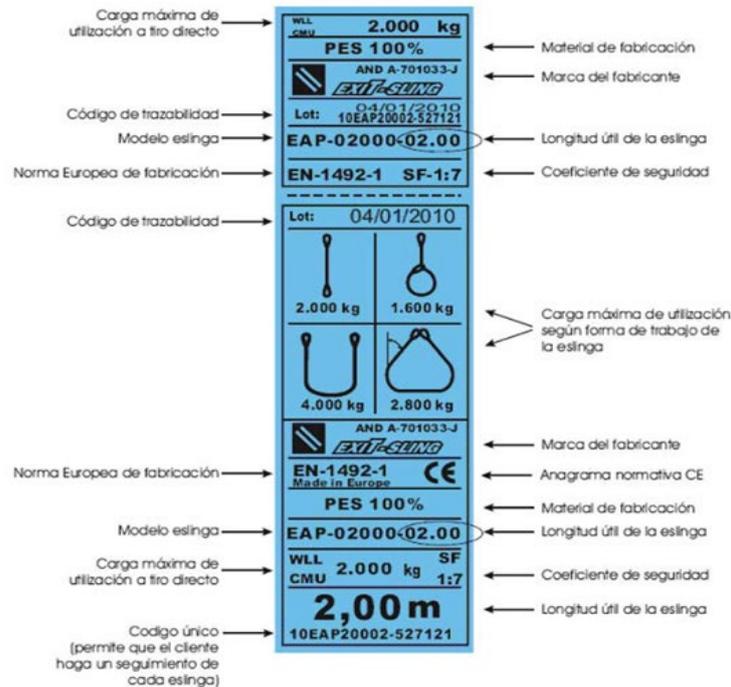
Figura 14
Tarjeta de seguridad de Eslinga

El (Decreto Ejecutivo 2393, 2012) Art. 107.- ESLINGAS, literal 2 menciona que “previo al uso de las eslingas estas deben ser inspeccionadas por el operador u otro trabajador calificado para esta tarea” Se debe verificar la capacidad de carga certificada por la fabricante esta se encuentra en una tarjeta metálica.

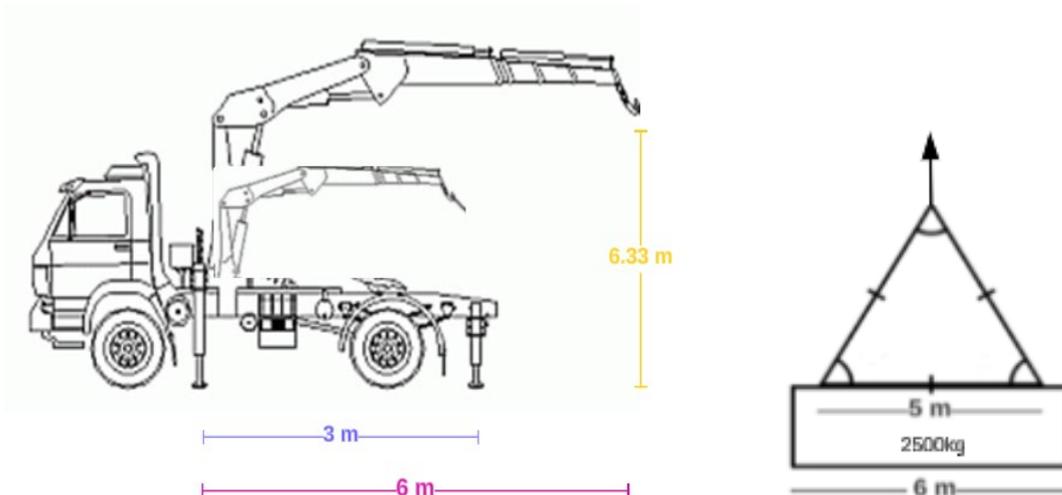
Figura 15

Medidas de posición grúa

$$\theta_1 + \theta_2 + \theta_3 = 180^\circ \quad (5)$$

$$\alpha = \frac{180}{3}$$

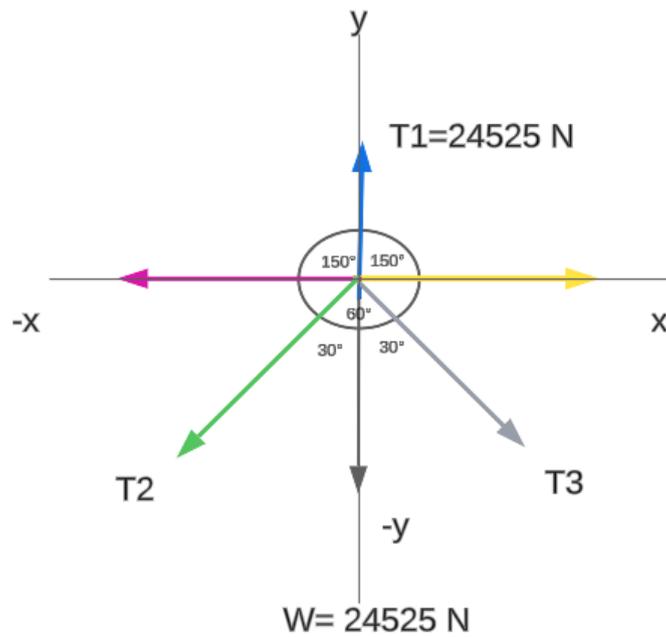
Figura 16

Diagrama de cuerpo libre columna

Teorema de Lamy

$$\frac{T_1}{\text{sen}60} = \frac{T_2}{\text{sen}150} \quad (7)$$

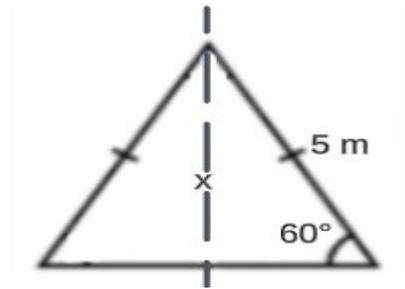
Figura 17

Cálculo de altura de eslingas de columna

$$\sin 60 = \frac{\text{cateto opuesto}}{\text{hipotenusa}} \quad (9)$$

$$\sin 60 = \frac{x}{5m}$$

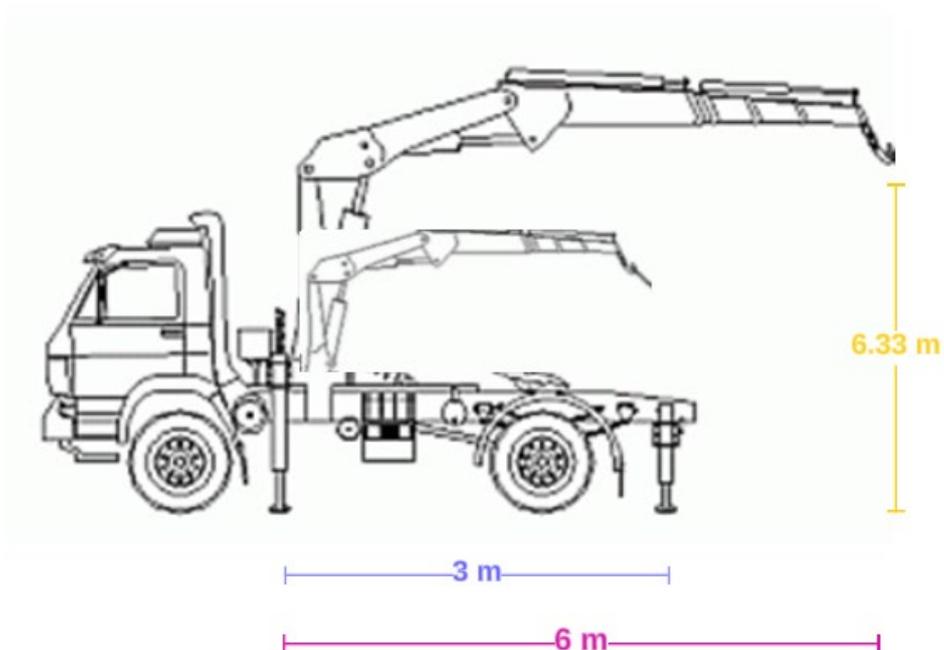
Figura 18

Posición de grúa con brazo articulado para levantamiento de columna

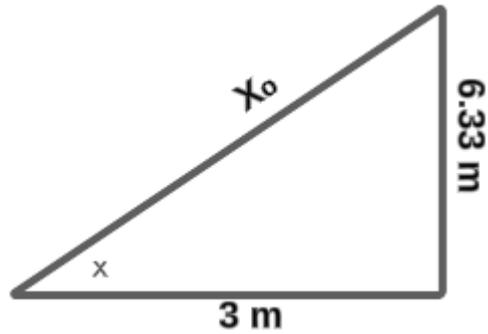
Figura 19

Longitud inicial de grúa con brazo articulado

$$X_o = \sqrt{(\text{radio})^2 + (\text{altura})^2} \quad (10)$$

$$X_o = \sqrt{(3\text{m})^2 + (6.33\text{ m})^2}$$

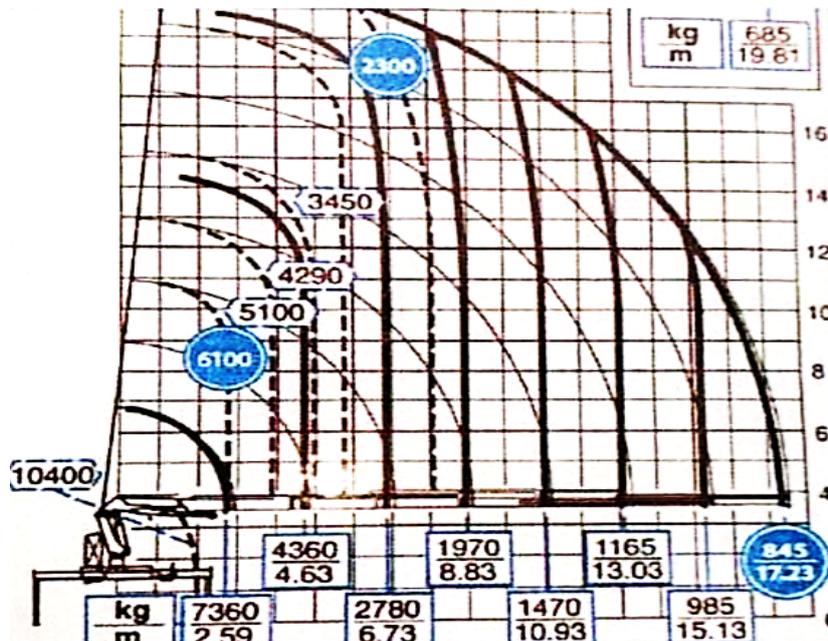
Figura 21

Tabla de carga de gra con brazo articulado

En base a la tabla se puede observar que la gra seleccionada es capaz de realizar el levantamiento de la columna de manera segura.

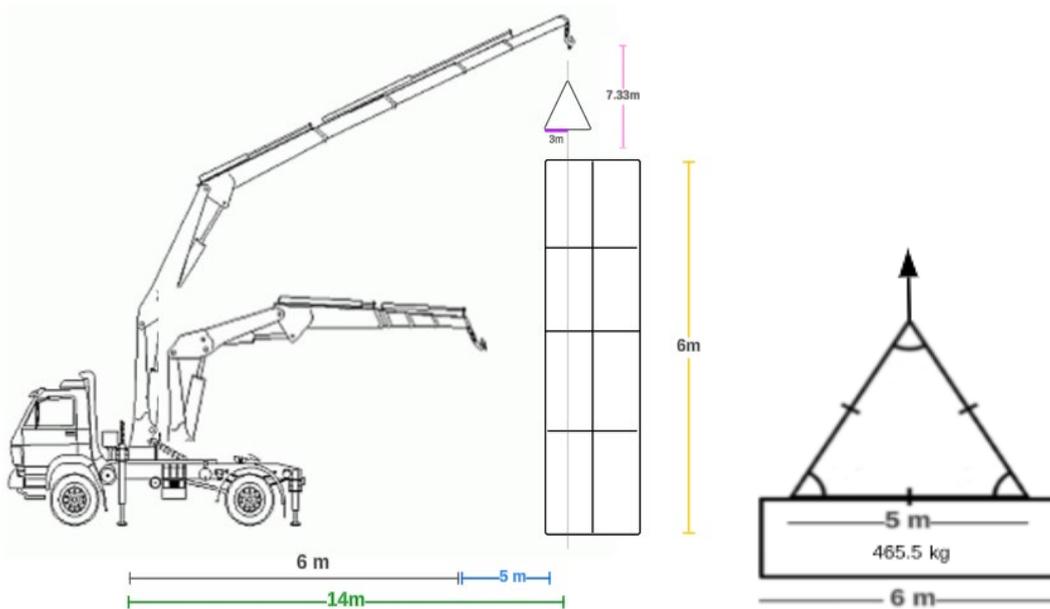
Figura 22

Ángulo de posición de carga viga IPE270

$$\theta_1 + \theta_2 + \theta_3 = 180^\circ$$

$$\alpha = \frac{180}{3}$$

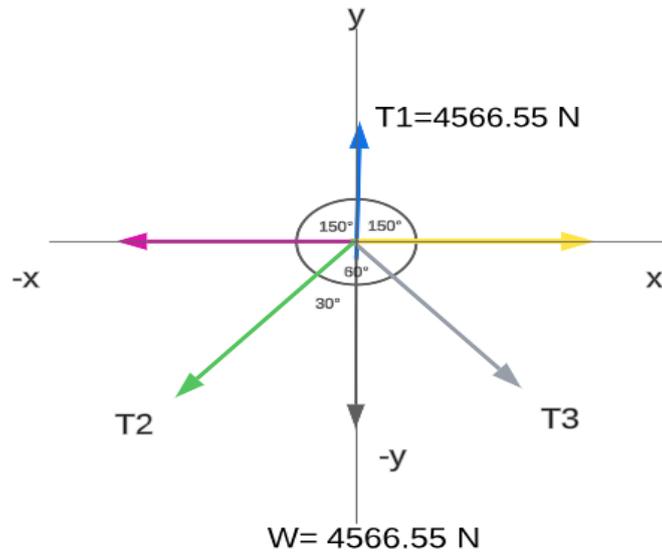
Figura 23

DCL Viga IPE 270

Teorema de Lamy

$$\frac{T1}{\text{sen}60} = \frac{T2}{\text{sen}150}$$

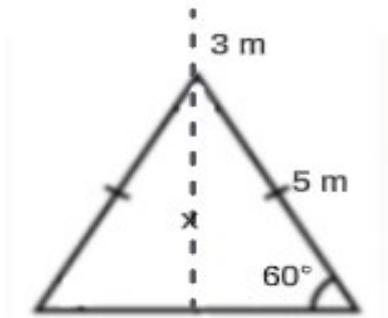
Cálculo de la distancia de las eslingas

Para el análisis de la altura se tomará en cuenta 3 m que es el valor de posición del gancho de la grúa

$$\sin 60 = \frac{\text{cateto opuesto}}{\text{hipotenusa}}$$

$$\sin 60 = \frac{x}{5m}$$

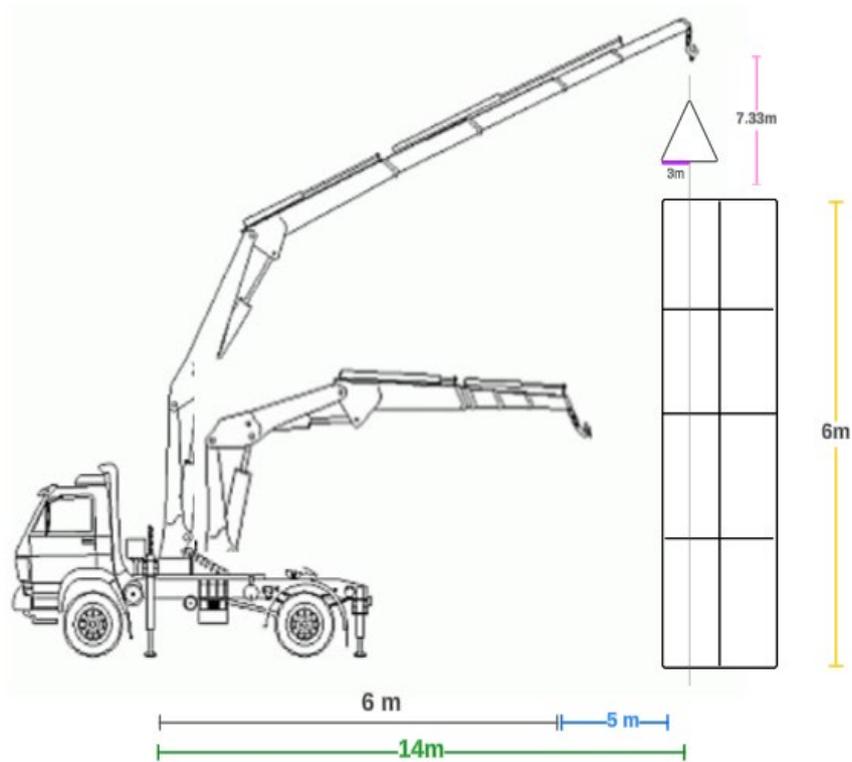
Figura 24

Grúa con brazo articulado para viga IPE 270

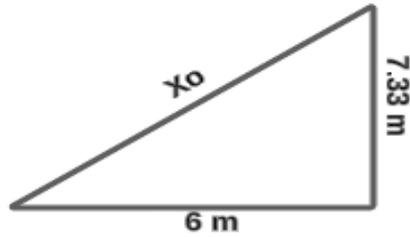
Figura 25

Cálculo de altura y ángulo inicial

$$X_o = \sqrt{(\text{radio})^2 + (\text{altura})^2}$$

$$X_o = \sqrt{(6 \text{ m})^2 + (7.33 \text{ m})^2}$$

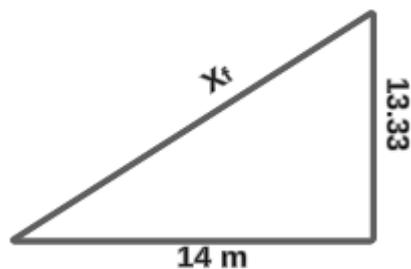
Figura 26

Cálculo de altura y ángulo final

$$X_f = \sqrt{(\text{radio})^2 + (\text{altura})^2}$$

$$X_f = \sqrt{(14 \text{ m})^2 + (13.33 \text{ m})^2}$$

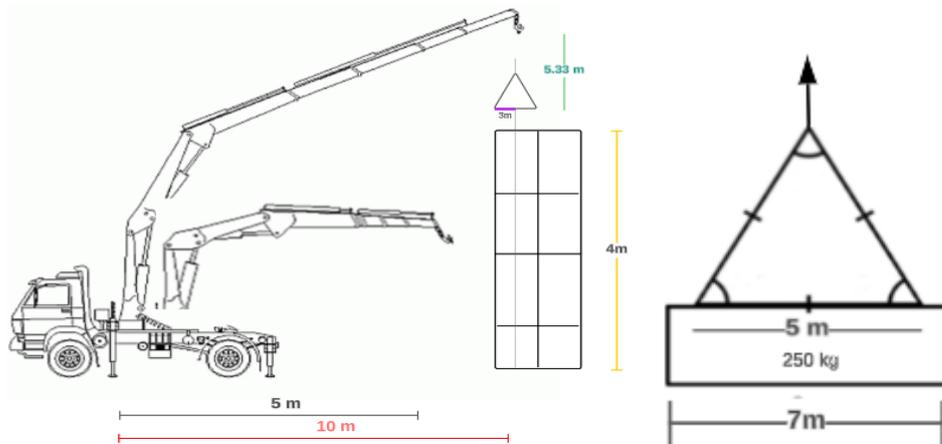
Figura 27

Medidas de carga para izaje de tubo rectangular

Cálculo de tensión de tubo rectangular

$$w = m \times g$$

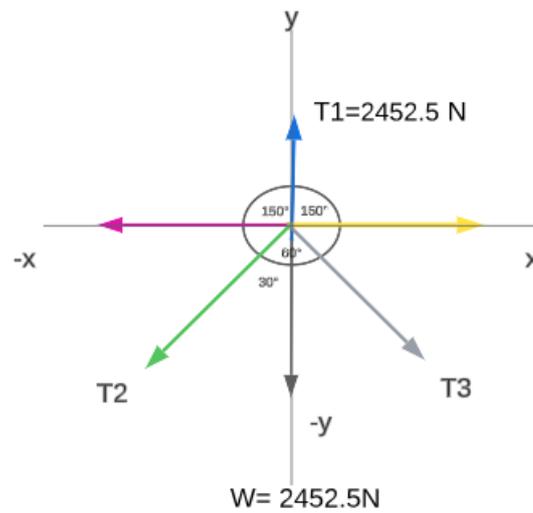
Figura 28

Tubo rectangular

Teorema de Lamy

$$\frac{T1}{\text{sen}60} = \frac{T2}{\text{sen}150}$$

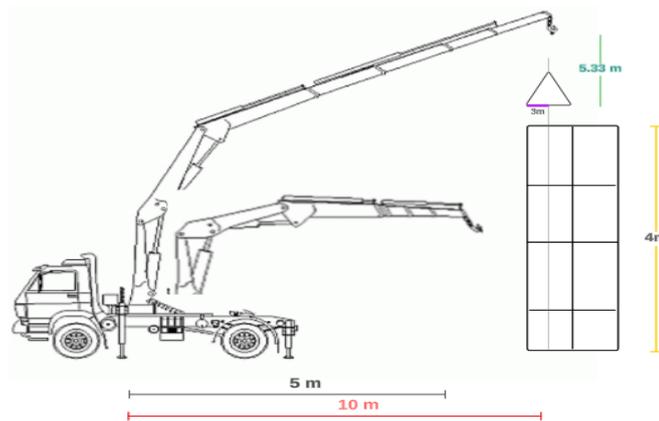
Figura 29

Grúa con brazo articulado para Tubo rectangular

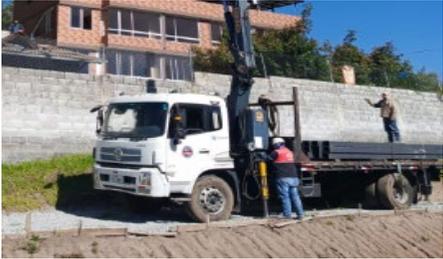
Análisis de costo de alquiler de una grúa comercial				
EQUIPO	Grúa comercial

MODELO	EFFER 250 6S			
POTENCIA	250 hp	186,57 KW		
CAPACIDAD	10400 ton			
Va-Valor de adquisición	\$ 35.000,00			
VEU-Vida económica útil años	maquinaria pesada	10	2000 hrs/año	20000
Vr-Valor de rescate	\$ 3.500,00	10%		
TAMN- Tasa de interés anual monetario	10,19%	año 2023		
Cálculo de posesión				
D-Depreciación	\$ 3.150,00	D=	\$ 1,58	
IMA- Inversión media anual	\$ 20.825,0			
I= interés horario de capital invertido	10,19	I=	\$ 10,6	
S=Seguros	3%			
ITAM= Impuestos	0,04%			
Almacenaje	1,50%			
	5%		valor sacado de S+ITAM+ALMACENAJE	
SIA= seguro, impuestos y almacenaje	\$ 0,05

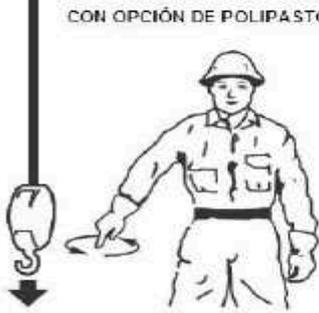
<p>10. BAJAR LINEA DE CONTROL Con el brazo extendido hacia abajo, el índice apuntando hacia abajo, mueva la mano en un pequeño círculo horizontal.</p>	<p>CON OPCIÓN DE POLIPASTOS</p>
