RECUPERACIÓN DE INFRAESTRUCTURAS ABANDONADAS EN LA QUEBRADA RUMIPAMBA, QUITO, 2022

Universidad Indoamérica - Quito

RECUPERACIÓN DE LAS INFRAESTRUCTURAS ABANDONADAS EN LA QUEBRADA RUMIPAMBA, QUITO 2022.

Trabajo de investigación previo a la obtención del título de
Arquitecto

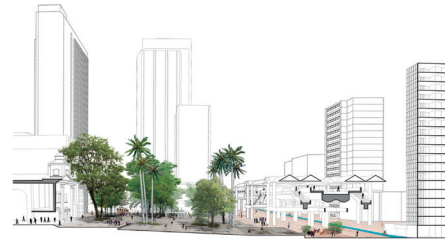
Imagen 9. Sección Parque Berrio.

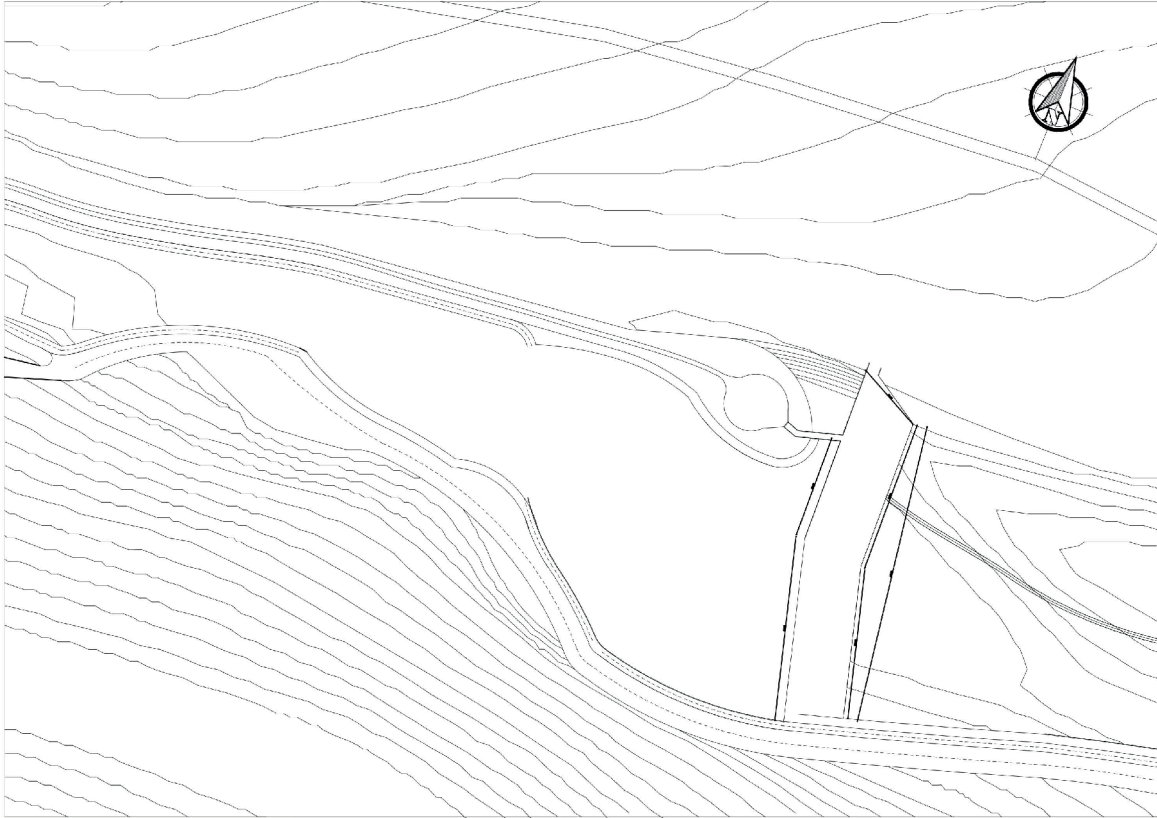
Levantamiento Represa
Fuente: Elaboración Propia, 2022

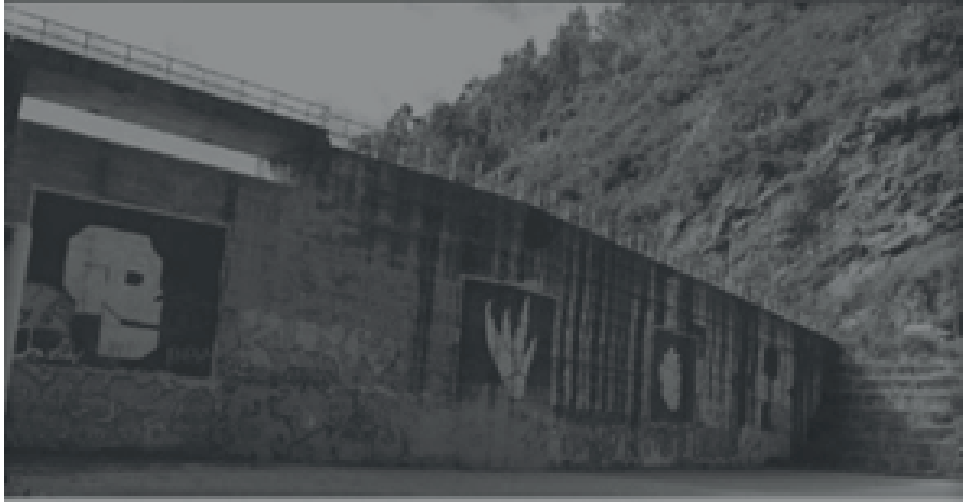
Dique Rumipamba
Fuente: Elaboración Propia, 2022

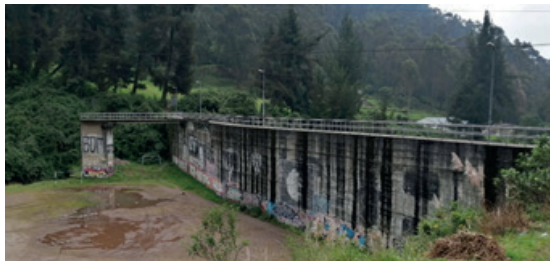
- Represa de hormigón armado de 100 m de longitud por 6 m de ancho y una altura de 10 m.
- Principales materiales usados: Hormigón Armado, piedra caliza y aluminio.

- Estilos arquitectónicos predominantes: moderna monumental
- Conforme el tiempo y sin mantenimiento, las paredes de la Represa están con humedad y poco agrietadas, con colores oscuros porque no hay un correcto tratamiento del hormigón.

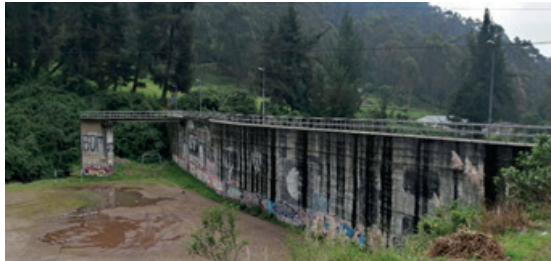
- Represa de hormigón armado de 100 m de longitud por 6 m de ancho y una altura de 10 m.
- Principales materiales usados: Hormigón Armado, piedra caliza y aluminio.

- Estilos arquitectónicos predominantes: moderna monumental
- Conforme el tiempo y sin mantenimiento, las paredes de la Represa están con humedad y poco agrietadas, con colores oscuros porque no hay un correcto tratamiento del hormigón.

-- A su vez las paredes la Represa están grafitadas

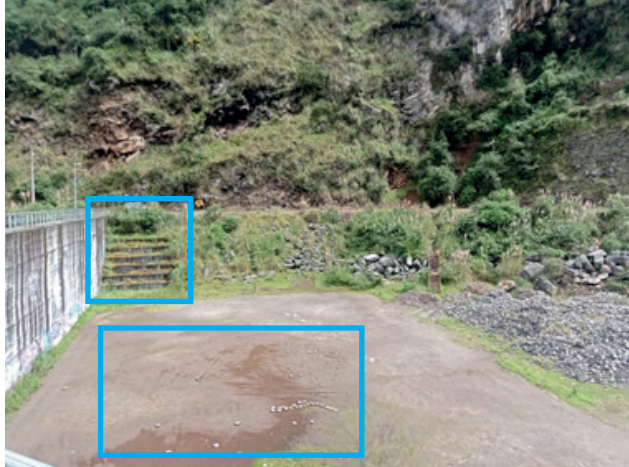
-- Escombros de piedra y arena sin utilizar y acumulando basura en la zona de la cancha abandonada.

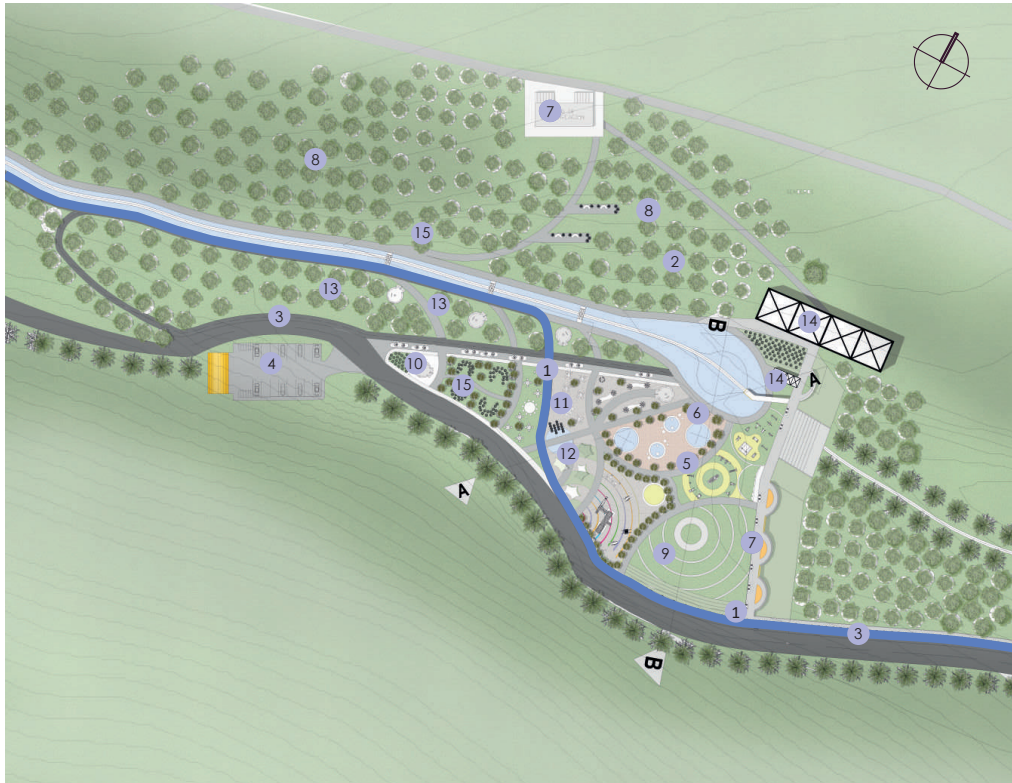
ZONIFICACIÓN

- 1 Boulevar
- 2 Senderos
- 3 Ciclovía
- 4 Parqueadero
- 5 Área Deportiva
- 6 Área para Niños
- 7 Área de Contemplación
- 8 Bosque
- 9 Plaza
- 10 Huertos Urbanos
- 11 Área Comercial
- 12 Área de descanso cubierto
- 13 Área de Descanso Natural
- 14 Inmueble
- 15 Jardineras
