**UNIVERSIDAD TECNOLÓGICA INDOAMÉRICA**

**PUESTA EN VALOR DEL BIEN INMUEBLE “EX CASA CUNA DE  
AMBATO”.**

Trabajo de titulación previo a la obtención del título de Arquitecto

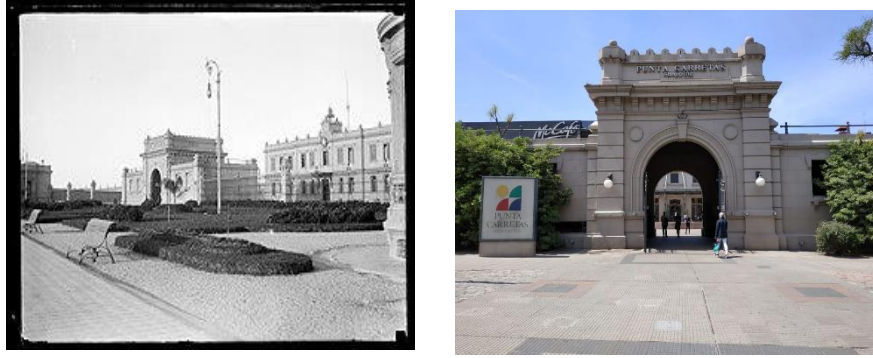
**Gráfico 2. Reutilización de la Prisión de punta carretas**

Cabe destacar un grado considerable de respeto al estilo original interno de la cárcel tipo Frenes como se puede apreciar en el **grafico 2**, sin embargo, se cambia totalmente el sentido cultural de un espacio de memoria histórica.

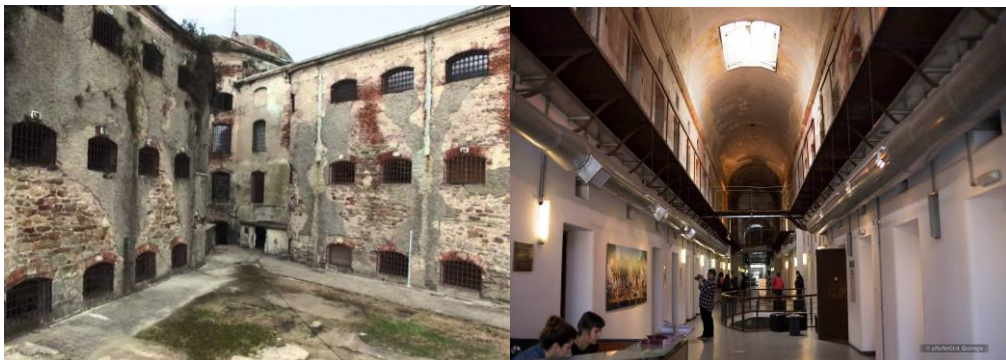
**Gráfico 3. Antiguo Penal de Miguelete**

El Centro Cultural Espacio de Arte Contemporáneo (EAC) ubicado en Uruguay, Montevideo, es otro referente que muestra la apropiación del espacio respetando sus estructuras y procurando mantener y remozar su carácter patrimonial. Ubicado en el antiguo Penal de Miguelete, inaugurado en el año 1888, y que fuera reclusorio de presos de delitos menores, después penal para menores de edad, hasta su cierre en 1986. En 2008 el gobierno nacional de dicho país resolvió comenzar a alojar allí las instalaciones del Centro Cultural Espacio de Arte Contemporáneo (Muñoz, 2017). La intervención en la ex cárcel Miguelete muestra varias mudanzas en la arquitectura de dicho lugar de memoria. Sin embargo, se conserva la tipología arquitectónica, el modelo panóptico del antiguo penal compuesto por un eje central y cuatro radios que buscaba la posibilidad de que el vigilante viera, sin ser visto y que el preso estuviera siempre bajo vigilancia o por lo menos con la idea interiorizada de que estaba siendo observado constantemente.

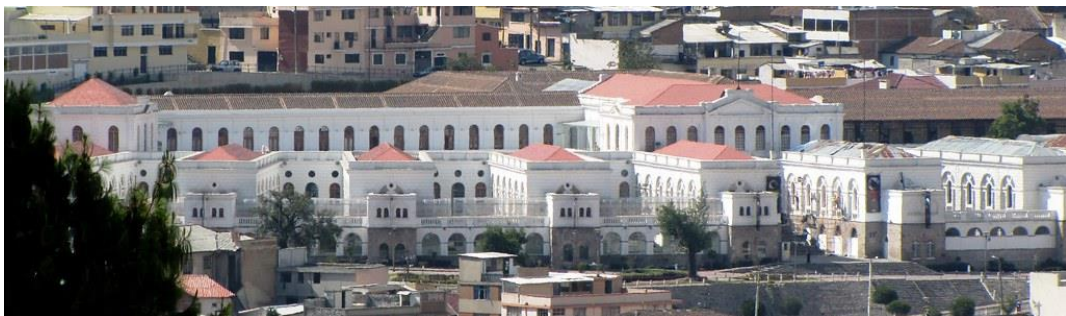
**Gráfico 4. Antiguo hospital militar de Quito.**

Este Hospital constituye un hito urbano debido a su implantación ubicado en la colina de San Juan, principalmente porque a inicio del siglo XX Quito ya presentaba una tendencia de desarrollo hacia el norte. Sus volúmenes radiales, líneas y elementos neoclásicos, además de la complejidad constructiva que lo caracteriza; provocaron una reciente preocupación por la conservación del edificio, que terminaría por ceder el espacio a su actual función: el Centro de Arte Contemporáneo. (Colegio de Arquitectos del Ecuador Provincial de Pichincha, 2018)

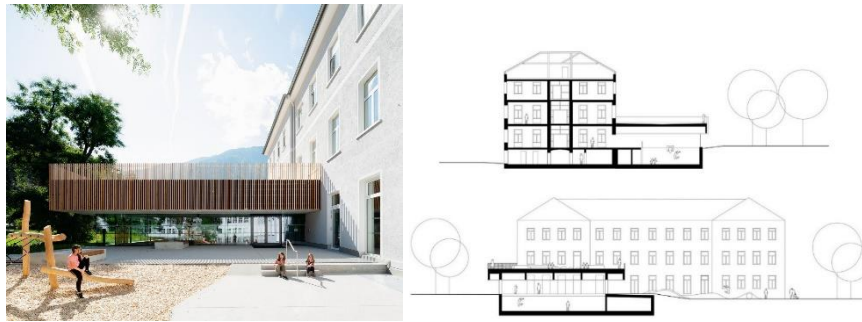
**Gráfico 6. Esquema de intervención escuela primaria en Landeck, Angedair.**

Al cerrar la brecha en el lado occidental se acentúa el edificio histórico, que ahora se encuentra allí de una manera tranquila y segura como se aprecia en el **grafico 6**. Como resultado, esas mismas cualidades que lo llevaron a ser declarado edificio protegido se han fortalecido y la posición dominante de la escuela en la plaza se ha subrayado. (Franz&Sue, 2018)

Las partes importantes de la estructura del edificio fueron renovadas y una sección demolida en la cual se crea un espacio en el que se inserta un ala nueva para uso de una de las aulas. La extensión en el patio alberga una sala de deportes que está incrustada en el suelo y una nueva sala de la escuela; La terraza de generosas dimensiones en su techo se puede utilizar durante los descansos de las lecciones. En el patio de la escuela, la extensión identifica claramente la nueva entrada principal.

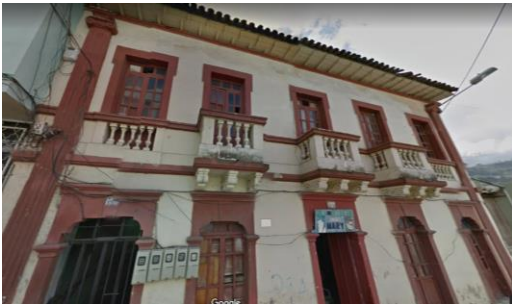
| <b>VIVIENDA</b> | |
|---|---|
| <b>Descripción</b> | La edificación debe de rehabilitarse en su crujía principal y liberarse los añadidos en hormigón armado establecidos en el patio interior para recuperar la tipología de la vivienda y retomar las galerías alrededor de este patio. |

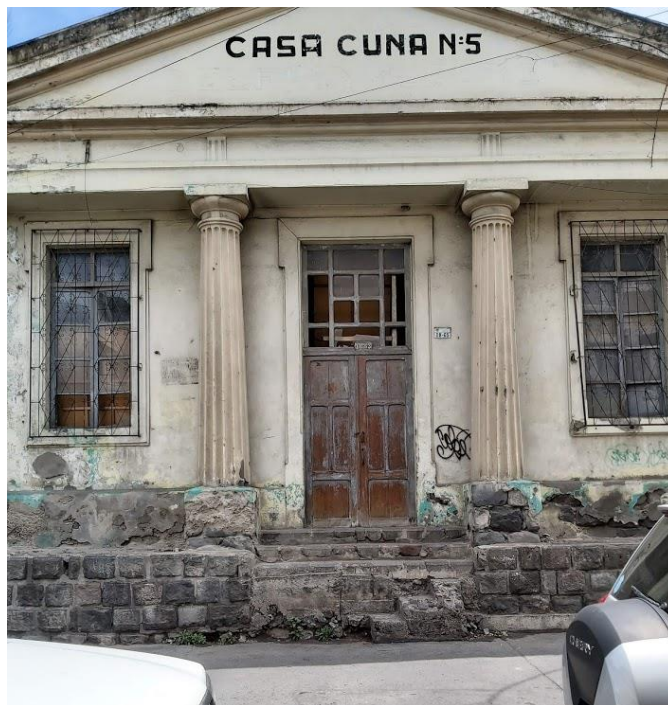
**Fotografía 1. Exteriores de inmueble patrimonial**

A nivel del contexto urbano inmediato al inmueble patrimonial objeto de estudio se aprecia pocos espacios públicos en el sector. Además, se observa desequilibrio entre la circulación peatonal y vehicular, problemática que se ve muy marcada en la calle Cuenca, como se aprecia en la **fotografía 1** en donde incluso se han mutilado las escalinatas de acceso principal al inmueble.

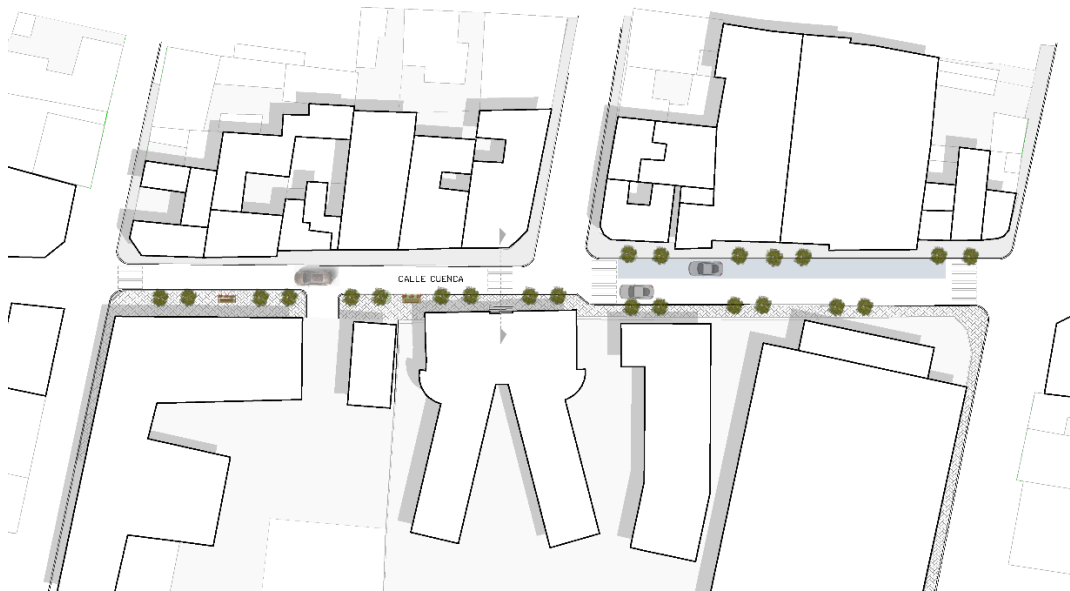
**Gráfico 19. Intervención urbana propuesta.**

A lo largo de todo el eje de la calle Cuenca se encuentran varias edificaciones patrimoniales que se desvinculan de aquellos bienes relevantes del polígono. La intervención se realizará en la calle Cuenca con una adecuación de andenes y reducción de la calzada que logra aumentar la sección del andén peatonal generando un espacio público y a su vez se da paso a la recuperación de las escalinatas de acceso al inmueble. **(Ver laminas 75 a la 78)**

La propuesta a nivel urbano propende al mejoramiento de la accesibilidad peatonal en contexto inmediato del inmueble mediante intervenciones a pequeña escala en la calle Cuenca, vía de acceso inmediato al mismo. La eliminación de barreras arquitectónicas, la implementación de mobiliario y de vegetación en la zona tendrán un impacto positivo en la imagen urbana del sector.

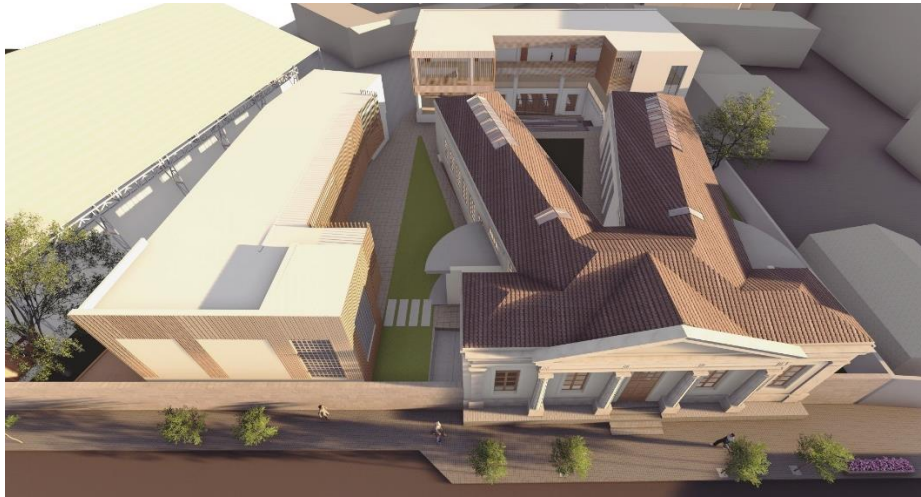
**Gráfico 29. Vista aérea del conjunto propuesto**

La propuesta en conjunto considera en el diseño parte del lenguaje y tipología presente en la arquitectura del inmueble patrimonial para conseguir que se mezcle y adapte a lo existente respetando el contexto y al inmueble específicamente como se observa en el **gráfico 29**.

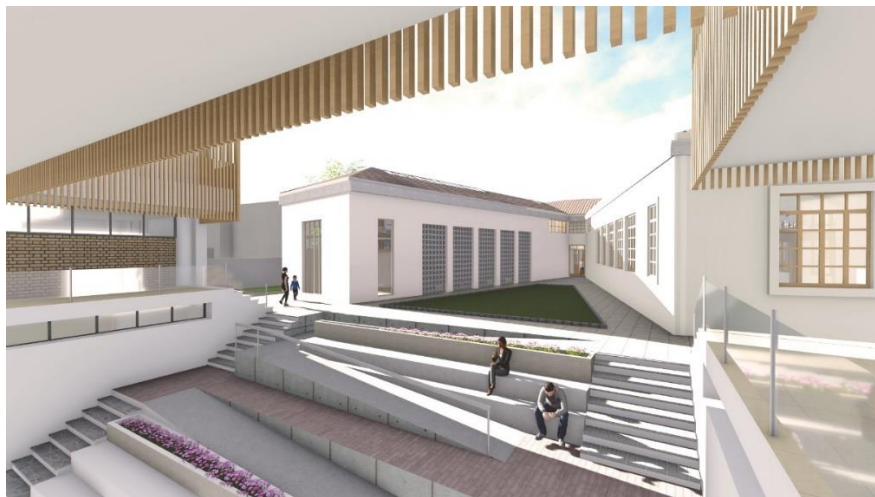
**Gráfico 30. Render exterior. nueva crujía**

La intervención de restitución, mediante la cual se recuperó una de las crujías para darle un uso de biblioteca, mantiene unidad visual con el resto del inmueble considerando aspectos de proporciones y adaptándolo a la necesidad actual para lo cual se emplean celosías en los vanos como protección solar hacia el interior como lo requiere una biblioteca. El **grafico 30** muestra la nueva crujía en el conjunto y en el **grafico 31** se aprecia la simetría entre la nueva crujía y la antigua

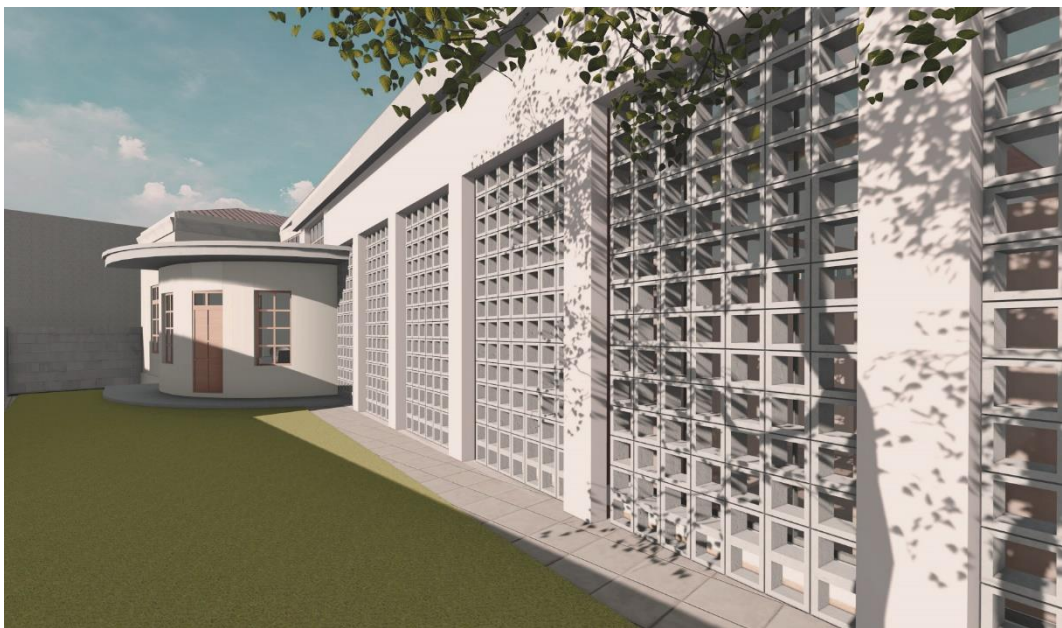
**Gráfico 32. Propuesta de nueva crujía, celosías**

En el aspecto formal, las fachadas de la propuesta de recuperación del inmueble **(gráfico 32)** se resuelven con elementos arquitectónicos que además de brindar el confort necesario para el nuevo uso de biblioteca, busca una reinterpretación de la geometría de los elementos de carpintería del inmueble existente para lo cual se emplean celosías de hormigón.

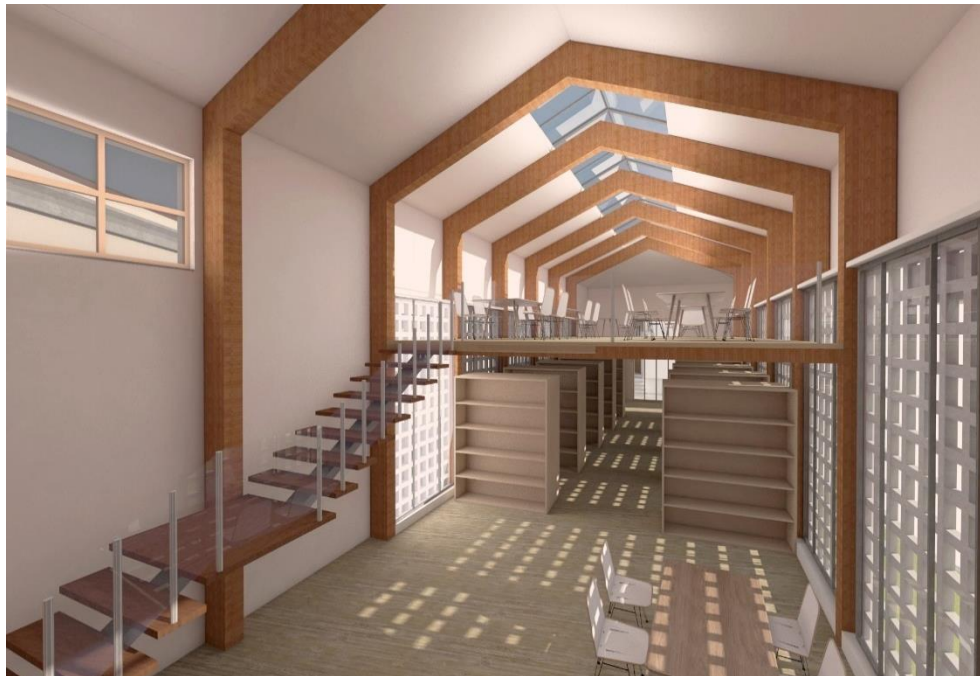
**Gráfico 33. Interior de nueva crujía.**

Ambas crujías responden a necesidades de la institución educativa y están pensadas para el acceso del público, destinándose la nueva crujía como un área de biblioteca (**gráfico 33**), mientras que la crujía existente será adaptada para el uso de Departamento de consejería estudiantil y salas de profesores (**gráfico 34**).

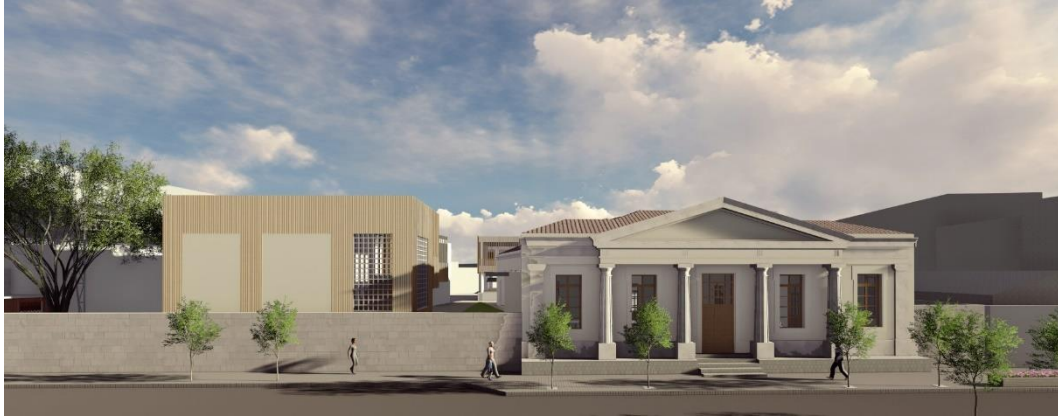
**Gráfico 37. Elevación calle Cuenca**

La elevación de la calle Cuenca muestra el volumen del inmueble patrimonial junto con el bloque B en donde se buscó la reinterpretación de la columnata y se busca que guarde las mismas proporciones de la ex Casa Cuna manteniendo la misma altura. **(Gráfico 37)**

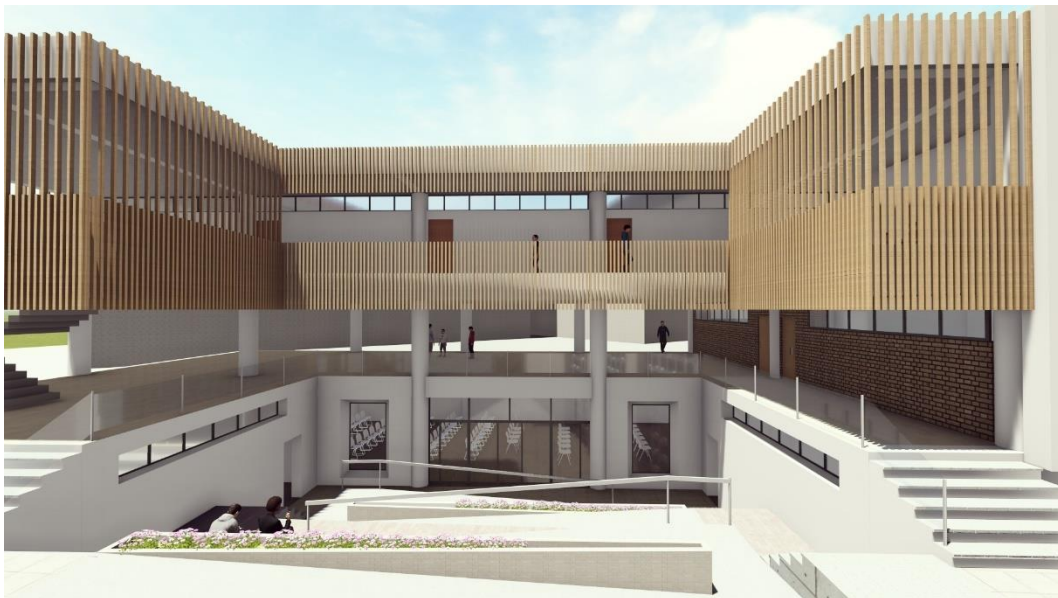
**Gráfico 38. Volumen Bloque A**

El bloque A de inserción cuenta con espacios aptos para el desarrollo de actividades educativas, y en su solución formal en la fachada norte hacia al inmueble (**gráfico 38**), se implementan paneles como elementos arquitectónicos que van a mantener uniformidad visual en la fachada consolidándose como un elemento que no busca protagonismo frente a la preexistencia del inmueble patrimonial.

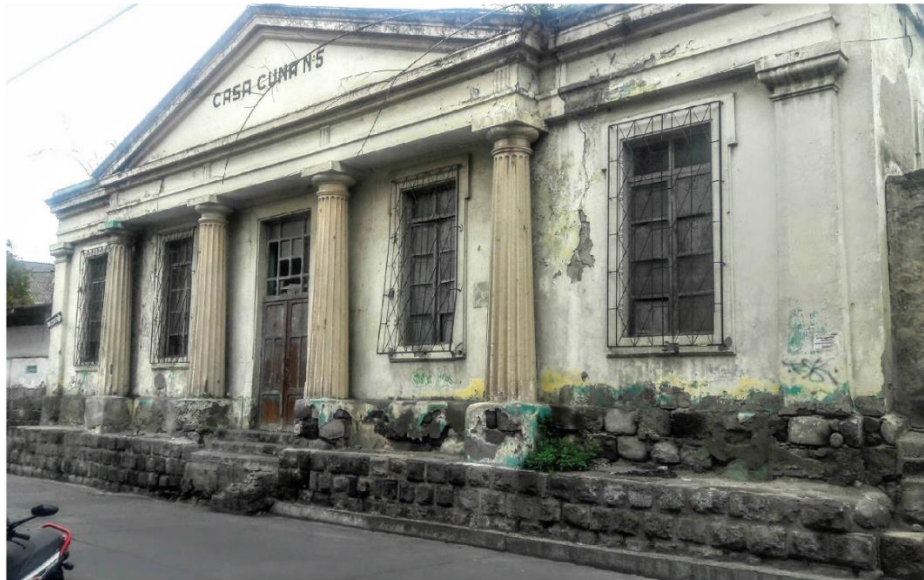
**Descripción de la fotografía:** Vista en perspectiva de la Casa Cuna N. 5 Delfina Moreno (2020). Se ve el diseño, volumetría, plástica arquitectónica, en lo que tiene que ver con la escala, ritmo, armonía, textura, composición, proporción, equilibrio y sus elementos integrantes como decorativos, ornamentales y estructurales.

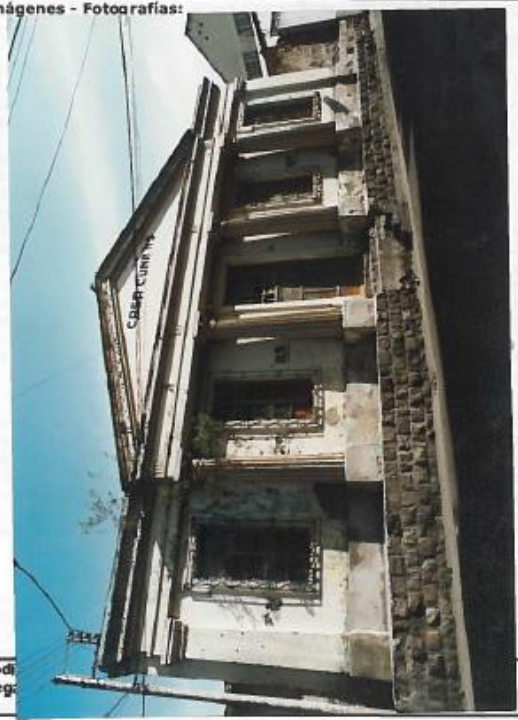
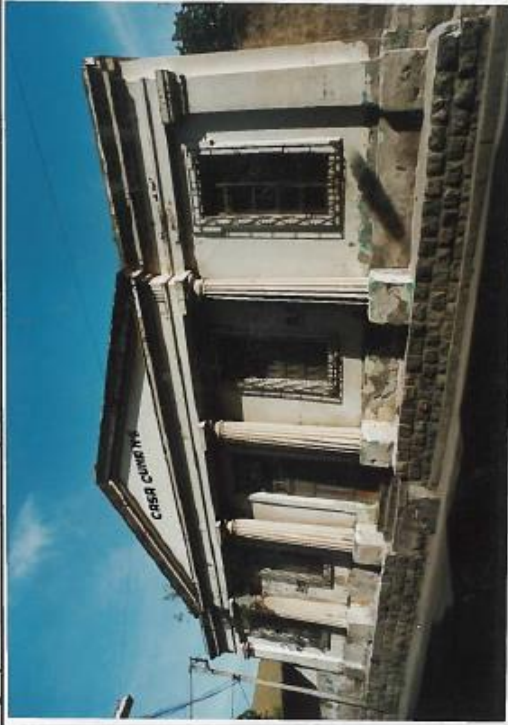
| | | | | | | | | | | |
| <b>B) ESTRUCTURA</b><br>Cimiento: Piedra<br>Paredes: Pishilata<br>Cubierta: Madera-Teja | | | | | | | | | | | | | |
| <b>C) CARACTERÍSTICAS RELEVANTES</b><br>Interior: ---<br>Exterior: --- | | | | | | | | | | | | | |
| <b>D) ESTADO DE CONSERVACIÓN</b><br>Cubierta: REGULAR<br>Estructura: REGULAR<br>Elementos: REGULAR<br>Mantenimiento: REGULAR | | | | | | | | | | | | | |

| <b>NIVEL DE INTEGRIDAD Y/O CONSERVACIÓN</b><br>SUBSUELO:---<br>PLANTA BAJA: ORIGINAL<br>2da. PLANTA: ---<br>3ra. PLANTA: ---<br>4 o MAS: --- | <b>FOTOGRAFIA-IMAGENES:</b><br> |

| <b>TIPOS DE INTERVENCIÓN:</b><br>Rehabilitación<br><b>NIVELES DE INTERVENCIÓN:</b><br>Conservación Restauración Reestructuración | |
