UNIVERSIDAD INDOAMÉRICA

**PROPUESTA DE AHORRO ENERGÉTICO EN EL SISTEMA DE TUBERÍAS
PARA LÍNEAS DE VAPOR Y CONDENSANDO EN EL HOSPITAL GENERAL
IESS AMBATO.**

Trabajo de Integración Curricular previo a la obtención del título de Ingeniero Industrial

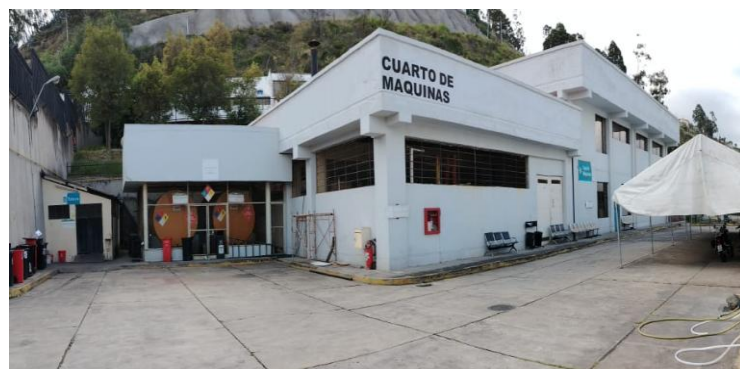
Imagen 3. Casa de Maquinas IESS
Elaborado por: Santamaria, J (2025).

La casa de máquinas del Hospital se encuentra en la parte posterior del mismo situado en un área aproximada de 25 x 16 metros cuadrados, en la cual se dividen áreas importantes para el manejo y funcionamiento de la entidad como el área de localización de las máquinas, oficinas, talleres, bodega.

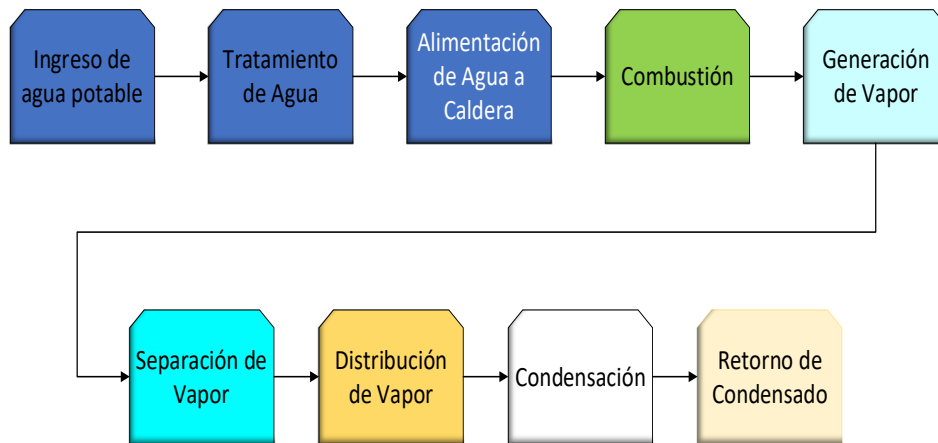
Gráfico 2. Proceso de generación de vapor
Elaborado por: Santamaria, J (2025).

La generación de vapor es un proceso termo energético controlado y optimizado mediante el cual la energía térmica producida por la combustión de un combustible se transforma en vapor utilizable. El ciclo inicia con el calentamiento del agua tratada de alimentación dentro de la caldera hasta su conversión en vapor. Posteriormente, al ceder su energía térmica en los distintos procesos, el vapor se condensa, formando agua de condensado que es retornada al sistema, completando así el ciclo (Moran et al., 2020). En el gráfico 2 se puede identificar el proceso de la generación de vapor.

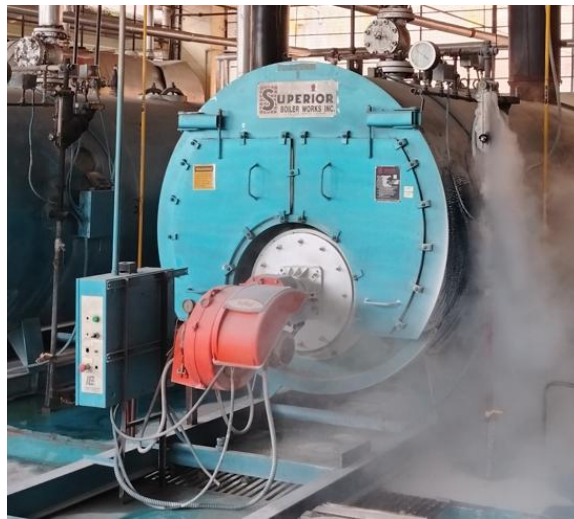
Imagen 5. Calderas Superior

Marca	Superior Boiler
Modelo	4-6-751
Tipo	Caldera piro tubular de tres pasos horizontal
Año de construcción	1991
Presión máxima	150 psi
Capacidad de vapor	125 BHP

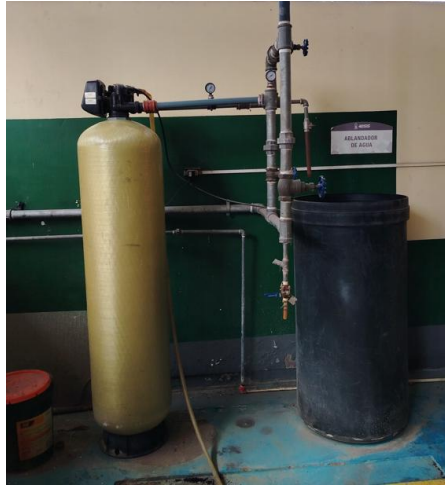
Imagen 6. Tanque de tratamiento de agua
Elaborado por: Santamaria, J (2025).

El suavizador de agua, también llamado descalcificador o ablandador de agua, es un aparato que, por medios mecánicos, químicos y electrónicos trata el agua para reducir el contenido de sales minerales y sus incrustaciones en tuberías y depósitos de agua, este sistema hace pasar el agua dura a través de una cama de resinas de intercambio iónico y como resultado a la salida se obtiene agua suavizada. Los suavizadores utilizan una resina sintética de gel en forma de esferas muy pequeñas que están cargadas con sodio y al paso

del agua dura van haciendo el intercambio de iones para su suavización, se estima que el tanque procesa 1 a 13 gl/min el sistema se muestra en la imagen 6.

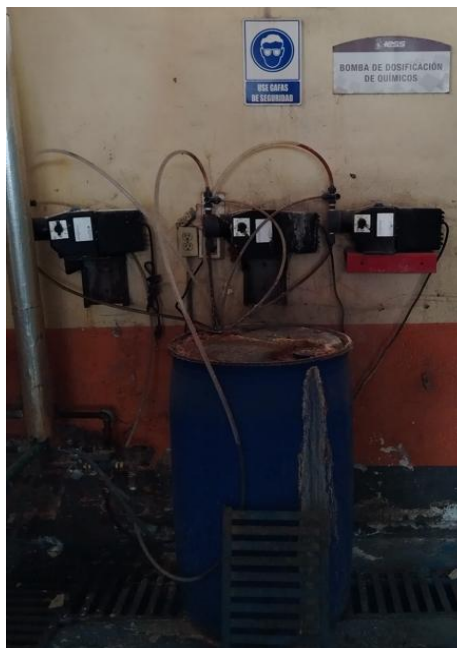
Imagen 7. Sistema de dosificación de químicos
Elaborado por: Santamaria, J (2025).

El tratamiento de agua de calderas previene la incrustación y ajusta el pH del agua de la caldera para inhibir la corrosión. En la imagen 7 se observa que los químicos multifuncionales funcionan con bomba de dosificación para tratamiento de agua de calderas de permiten la operación a altos ciclos de concentración. logran una operación continúa. Tales soluciones evitan que se genere corrosión e incrustación en la misma.

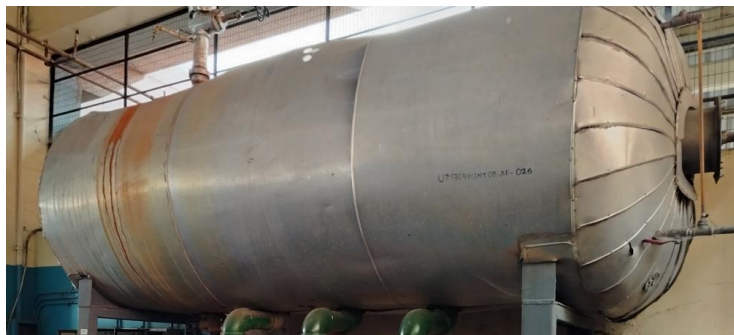
Imagen 8. Tanque de condensado
Elaborado por: Santamaria, J (2025).

La capacidad del tanque de condensado existente en la entidad no estaba documentada previamente. Su determinación se realizó a partir de sus dimensiones físicas, obtenidas mediante medición directa: 1.07 metros de alto y 2.9 metros de ancho. Este dato fue calculado por (Salazar Aguilar, 2022), quien estableció que el tanque posee una capacidad de 2.607 m³ (o 2607 litros).

El tanque de condensado como se observa en la Imagen 8 se encarga de la recolección del condensado proveniente de todos los equipos del organismo de salud que utilizan vapor. Adicionalmente, este mismo tanque almacena de manera parcial el agua tratada por el sistema de ablandador. Ambos flujos son retenidos temporalmente en el depósito con el objetivo de alimentar posteriormente a los calderos.

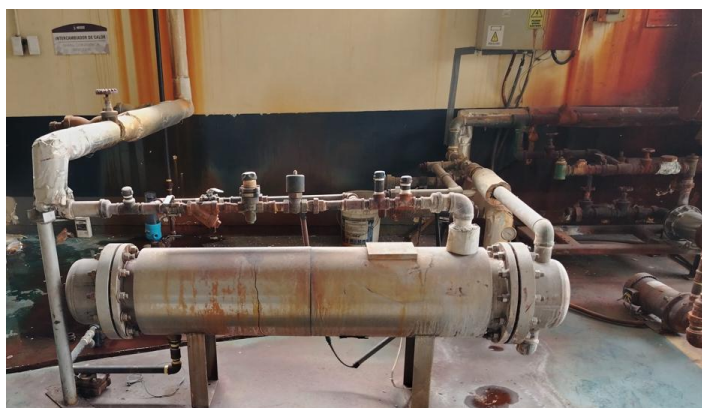
Imagen 9. Sistema de recirculación de agua
Elaborado por: Santamaria, J (2025).

En la Imagen 9 se muestra el sistema encargado de la circulación del agua caliente, que retorna parcialmente al tanque de condensados mediante el funcionamiento alternado de dos bombas. Este sistema calienta el agua requerida en el hospital a través del intercambiador de calor, proporcionando de manera continua agua caliente para diversos usos, como lavabos, duchas, lavandería, entre otros.

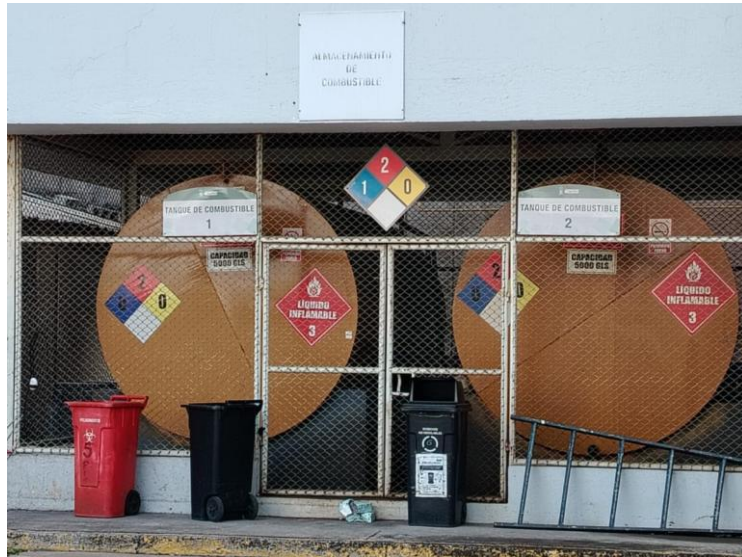
Imagen 10. Tanques de combustible
Elaborado por: Santamaria, J (2025).

Para el funcionamiento de sus calderas, la institución utiliza diésel industrial N° 2, un combustible elegido por su alto poder calorífico, su facilidad de combustión sin necesidad de precalentamiento, su menor generación de emisiones contaminantes como el azufre y su sencilla manipulación y almacenamiento. Este diésel se almacena en dos tanques de 5000 galones cada uno, ubicados estratégicamente en la parte posterior de las instalaciones. La capacidad total de 10000 galones proporciona al hospital una reserva

significativa, garantizando autonomía energética y capacidad de respuesta ante cualquier eventualidad.

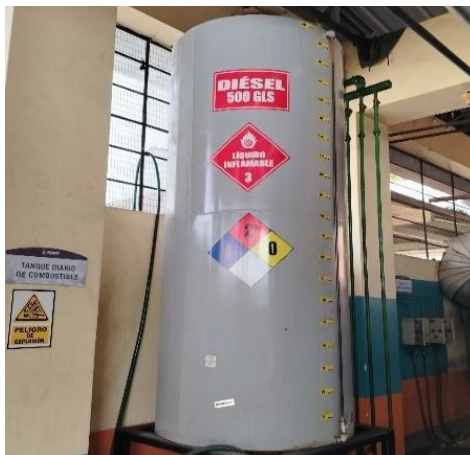
Imagen 11. Tanque de Calderos
Elaborado por: Santamaria, J (2025).

Para asegurar un suministro ininterrumpido a los calderos, el hospital cuenta con un tanque de servicio exclusivo con una capacidad de 500 galones. Este depósito secundario es alimentado directamente desde los tanques de almacenamiento principales. La transferencia del combustible se realiza gracias a una bomba centrífuga, que está ubicada a la salida de los tanques de mayor capacidad, asegurando así que el combustible llegue de manera constante y confiable a las calderas.

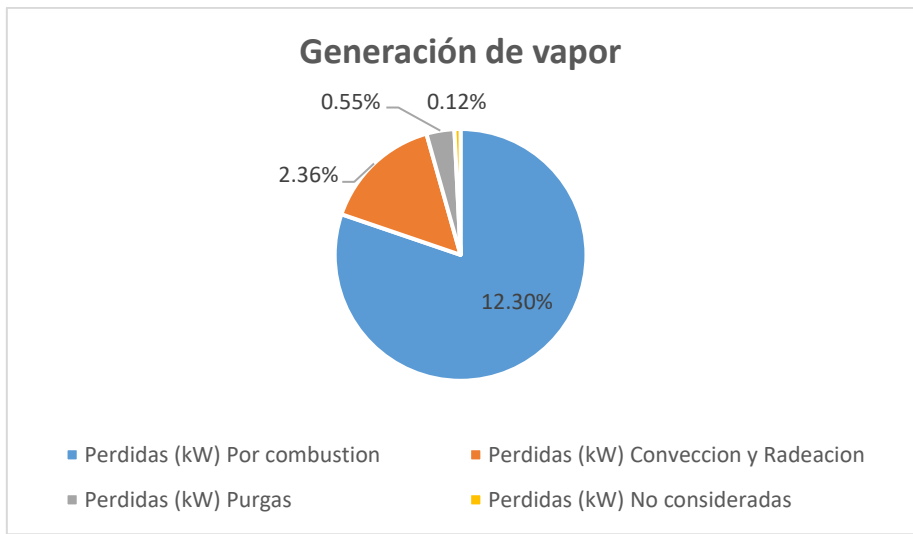
Gráfico 5. Porcentaje de pérdidas en generación de vapor
Elaborado por: Santamaria, J (2025).

En los gráficos 5 y 6 cuantifican porcentualmente las pérdidas energéticas asociadas a los procesos de generación y distribución.

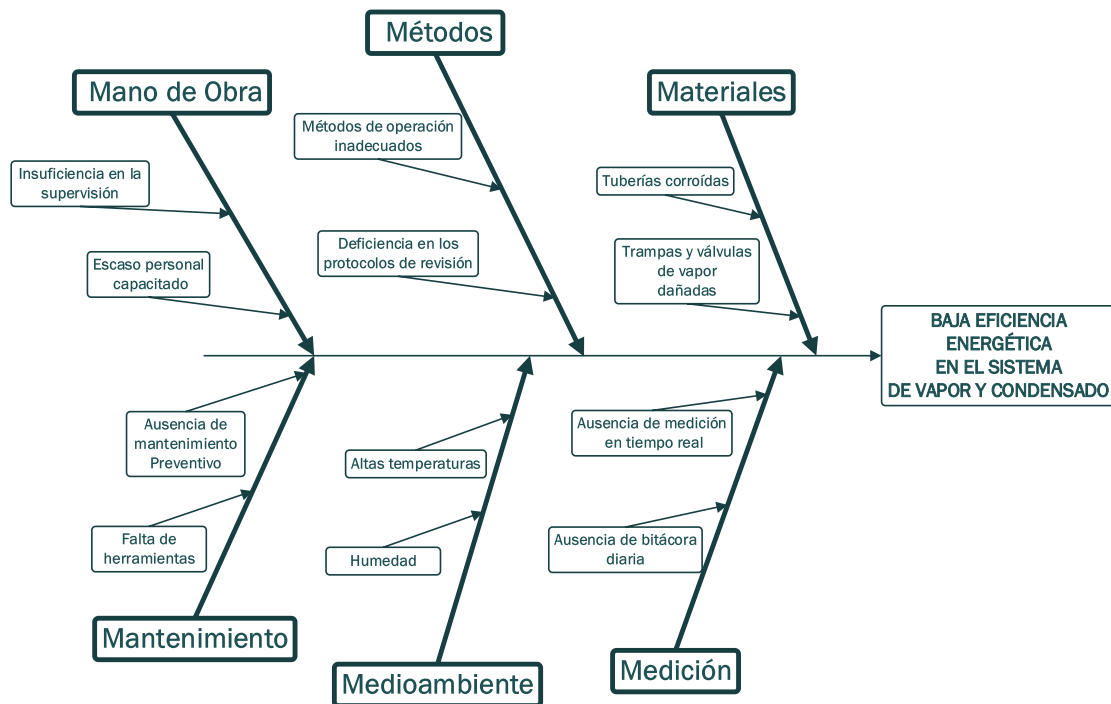
Gráfico 8. Diagrama de Ishikawa
Elaborado por: Santamaria, J (2025).

El análisis del proceso se inició con la elaboración de un Diagrama Causa-Efecto, cuyo propósito fue exponer las principales causas potenciales. Posteriormente, mediante la recopilación de información pertinente, se procedió a la identificación y priorización de las causas que originan el problema y, por ende, ameritan intervención para la mejora.

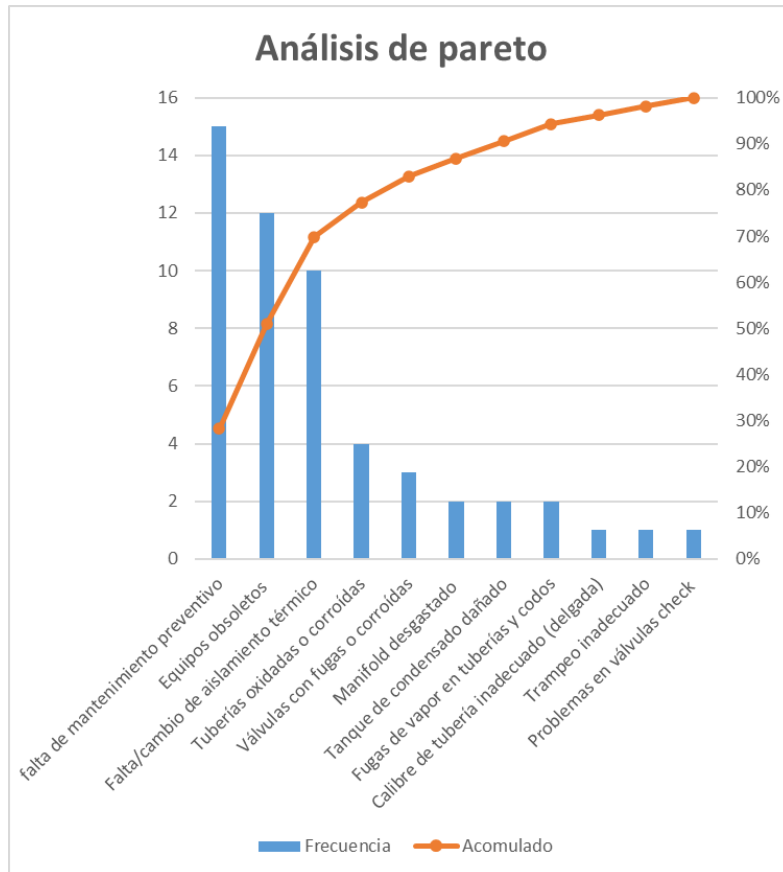
Gráfico 9. Diagrama de Pareto
Fuente: HGA (IESS)
Elaborado por: Santamaria, J (2025).

El análisis realizado permite observar que la baja eficiencia en sistemas operativos, como el del hospital, puede atribuirse a múltiples factores. En este caso específico, los problemas de mayor impacto se relacionan con la carencia de un mantenimiento adecuado, la presencia de tuberías corroídas, y la necesidad de sustituir componentes cuyo rendimiento se ha degradado.

Como parte del análisis de los factores críticos que afectan al sistema evaluado, se aplicará un Diagrama de Pareto con el objetivo de identificar y priorizar las causas que generen la mayor cantidad de problemas o deficiencias dentro del proceso. Para ello, se utilizarán datos provenientes de informes históricos del sistema y entrevistas técnicas que se realizarán al personal operativo y de mantenimiento. La información recopilada se transformará en una tabla de frecuencia, clasificando los eventos o fallas reportadas según su tipo, frecuencia de ocurrencia y grado de impacto.

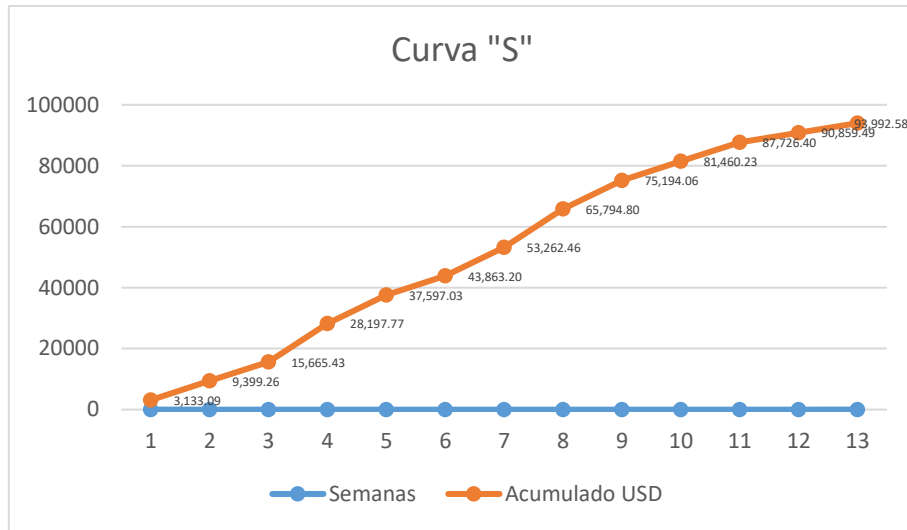
Gráfico 12. Curva "s" del proyecto
Elaborado por: Santamaria, J (2025).

En el gráfico 12 presenta la Curva S del proyecto, en la que se observa tanto la inversión acumulada como el inicio de la recuperación a través de los beneficios generados. Este gráfico constituye una herramienta de apoyo para la gestión y control del proyecto, pues facilita la identificación de los hitos de gasto, el ritmo de ejecución y el horizonte temporal en el que se logra el retorno de la inversión.
