# INFLUENCIA

DEL PATRIMONIO INCÓMODO EN LAS LÓGICAS  
CIUDADANAS CASO DE ESTUDIO ANTIGUO CENTRO  
DE REHABILITACIÓN SOCIAL. LATACUNGA

## Proyecto de Investigación

**INFLUENCIA DEL PATRIMONIO INCÓMODO EN LAS LÓGICAS  
CIUDADANAS. CASO DE ESTUDIO ANTIGUO CENTRO DE  
REHABILITACIÓN SOCIAL. LATACUNGA**

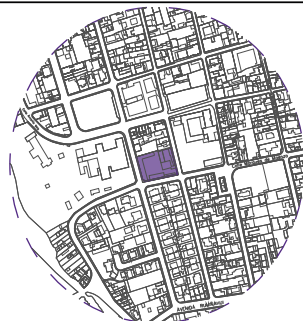
Tablas 18.Ficha de patologías O4

POSIBLES CAUSAS	Debido a la humedad, falta de mantenimiento, así como el impacto del ambiente en el que se encuentra y el paso del tiempo en los elementos estructurales de los muros.

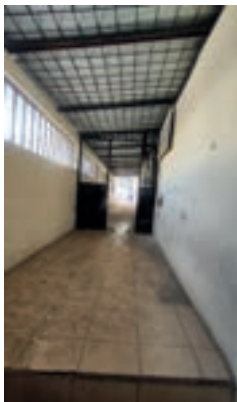
**FOTOGRAFÍA 1**  
Deterioro de paredes, puertas y techos.

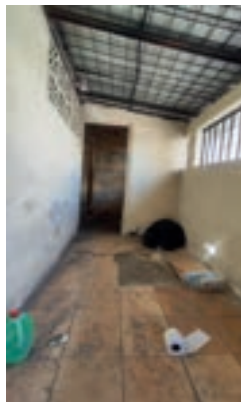
**FOTOGRAFÍA 2**  
Deterioro del piso de baldosa y está lleno de basura y tierra.

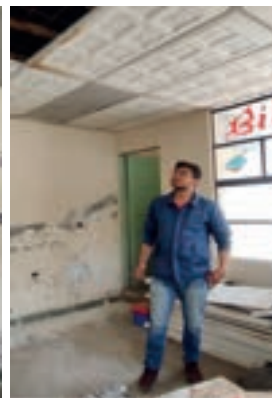
**FOTOGRAFÍA 5**  
Deterioro de paredes por la humedad y deterioro del piso.

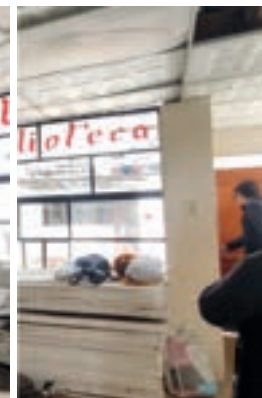
**FOTOGRAFÍA 6**  
El espacio esta lleno de los paneles de metal del techo que ya no valen.

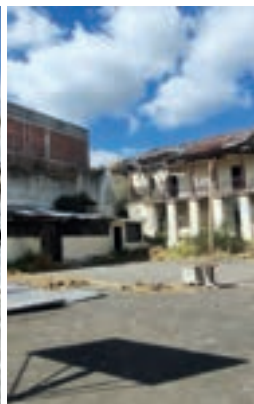
**FOTOGRAFÍA 11**  
El patio se ha llenado de basura y el deterioro de diferentes elementos exteriores.

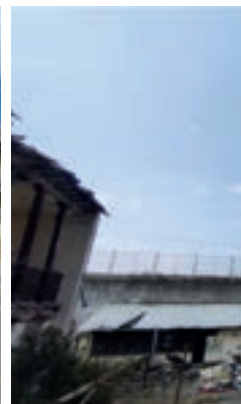
**FOTOGRAFÍA 12**  
El lugar lleno de basura es decir ropa, artículos de los ppl también algunos zincs que se han caído.

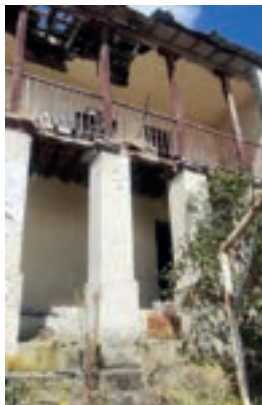
**FOTOGRAFÍA 13**  
Deterioro del techo de la casa, apropiación de la naturaleza con respecto a las gradas y estructura de la casa.

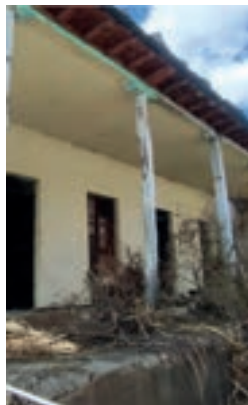
**FOTOGRAFÍA 14**  
Deterioro del techo de la casa, apropiación de la naturaleza con respecto a las gradas y estructura de la casa.

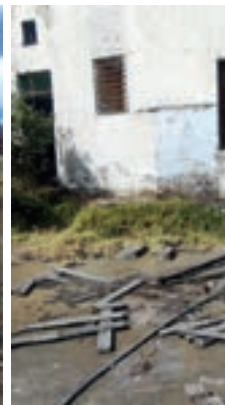
**FOTOGRAFÍA 15**  
Deterioro paredes, crecimiento de maleza ya apropiándose a la edificación.

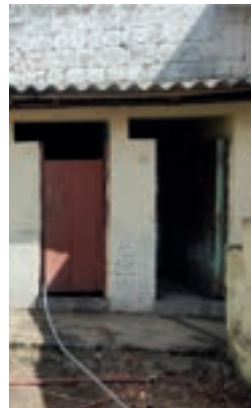
**FOTOGRAFÍA 17**  
Deterioro de la baldosa y puertas de madera.

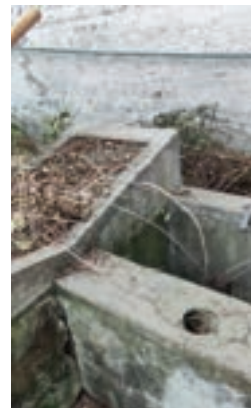
**FOTOGRAFÍA 18**  
Lavandería llena de maleza y deterioro de la piedra para lavar.

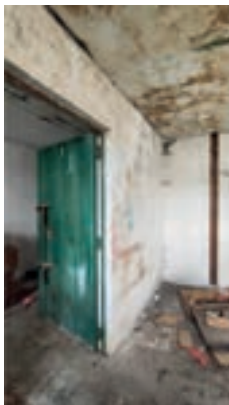
**FOTOGRAFÍA 19**  
Deterioro de paredes y del piso, lleno de basura.

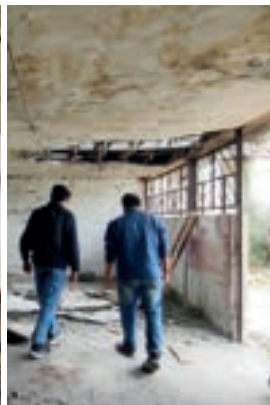
**FOTOGRAFÍA 20**  
Deterioro del techo, escombros caídos en el piso.

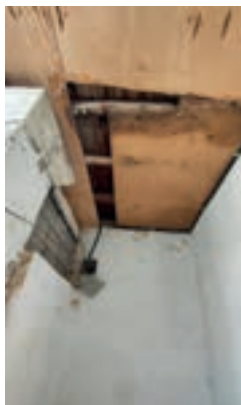
FOTOGRAFÍA 22  
Deterioro del techo como también de paredes.

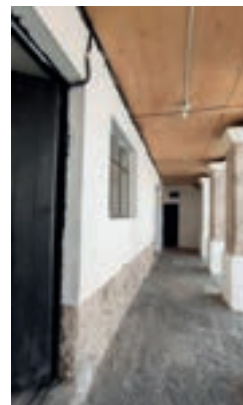
FOTOGRAFÍA 24  
Deterioro del techo y espacios donde eran celdas.

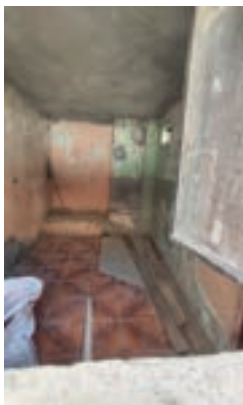
**FOTOGRAFÍA 25**  
Deterioro de paredes, techo y piso de la celda.

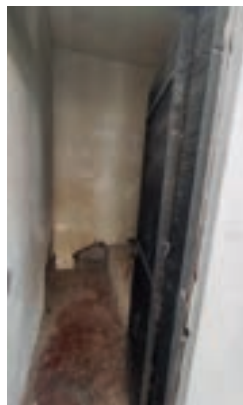
**FOTOGRAFÍA 26**  
Deterioro del piso de la pequeña celda.

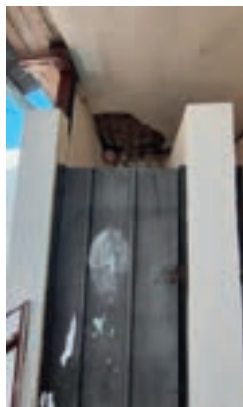
**FOTOGRAFÍA 28**  
Deterioro de techo y paredes de la parte de los baños de la planta superior de la edificación.

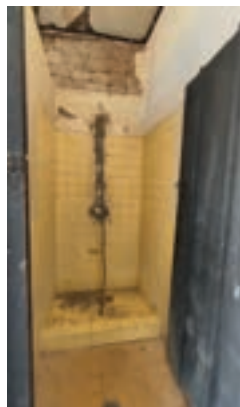
**FOTOGRAFÍA 29**  
Deterioro de la baldosa del baño y como también de la tubería de agua.

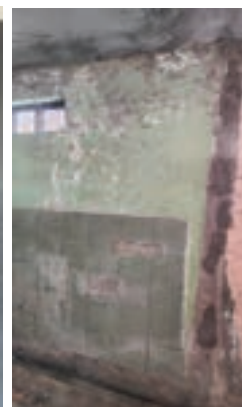
**FOTOGRAFÍA 30**  
Deterioro de la baldosa como también de las paredes y techos del baño.

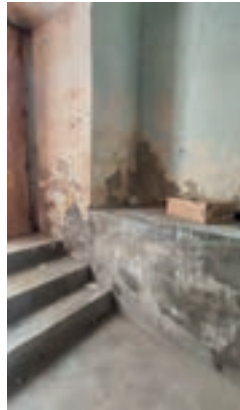
**FOTOGRAFÍA 31**  
Deterioro de paredes y muros.

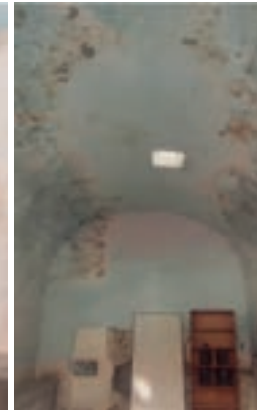
**FOTOGRAFÍA 33**  
Depredamiento del techo de la edificación.
