PROPUESTA

de intervención arquitectónica de equipamiento
comercial productivo en la Hacienda Tilipulo, Latacunga.

Proyecto de Investigación

**PROPUESTA DE INTERVENCIÓN ARQUITECTÓNICA DE EQUIPA-
MIENTO COMERCIAL PRODUCTIVO EN LA HACIENDA TILIPULO**

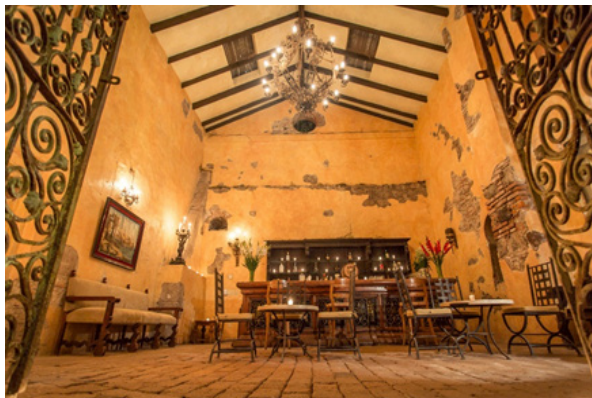
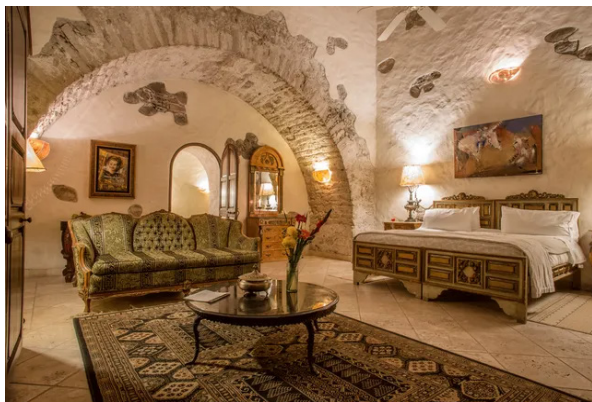
Figura 2

Interior de la Hacienda San Gabriel de las Palmas

Nota. Se evidencia el nuevo uso que se adaptó a un espacio abandonado, sus paredes muestran aberturas donde se puede apreciar su materialidad original. Tomado de (Hacienda San Gabriel de las Palmas, 2023).

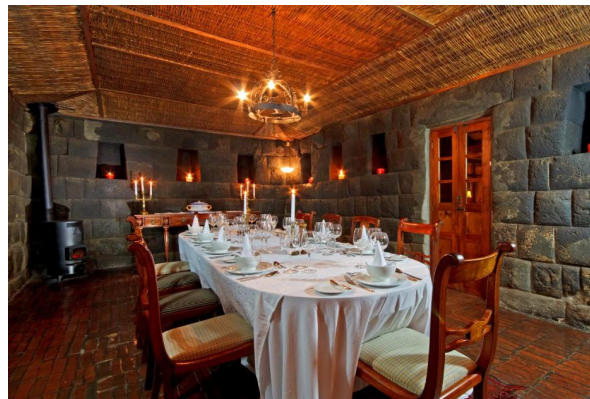
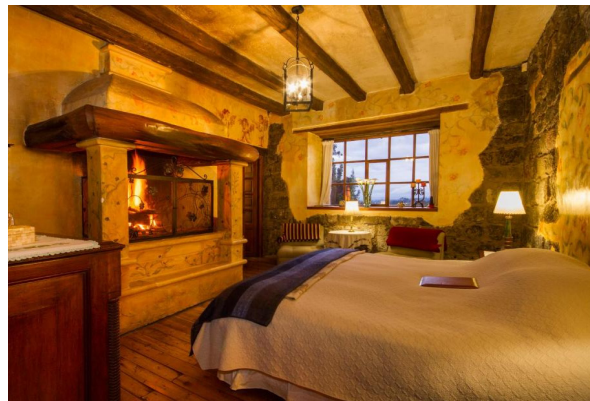
Figura 3
Interior Hacienda San Agustín de Callo

Nota. Adaptación de nuevos usos en los espacios de la Hacienda, destacando su funcionalidad mejorada mediante la integración armoniosa con su arquitectura original. Tomado de (Hacienda San Gabriel de las Palmas, 2023).

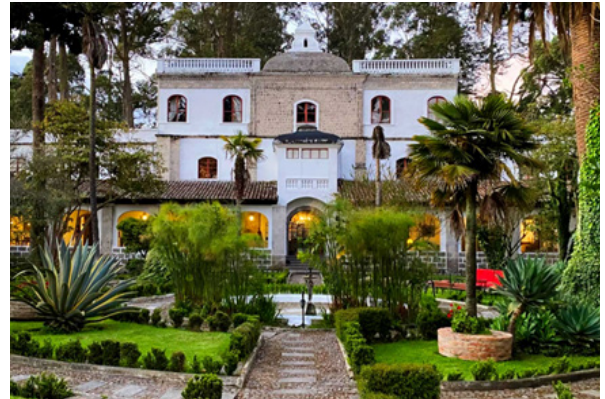
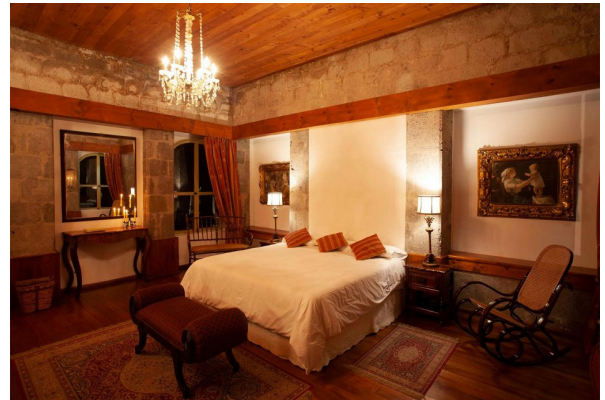
Figura 4
Exterior e Interior de la Hacienda Ciénega

Nota. Aquí se evidencia el impecable mantenimiento que ha tenido la Hacienda, destacando su arquitectura original y adaptando nuevos usos a sus espacios. Tomado de (Hacienda La Ciénega, 2023).

"GoRaymi" (2023), la casa fue construida con elementos propios de la región: el barro, empleado tanto en las vallas que delimitan la hacienda como en la propia construcción; la piedra volcánica adorno muros, arcos y columnas; y la madera que dio forma a puertas, ventanas, techos y dinteles. Para el techo, se incorporaron una mezcla de materiales que incluyen mortero, cal, sangre de toro, polvo de frijol, panela y otros elementos locales. En cuanto a las nuevas construcciones, se emplearon materiales modernos como bloques, concreto, hierro, tejas, madera tratada, marcos metálicos y otros componentes aglomerados.

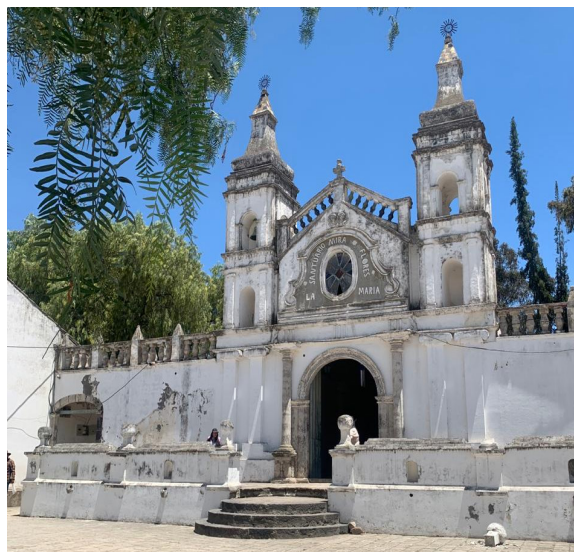
Figura 7
Iglesia de la Hacienda Tilipulo

La iglesia, construida en la época colonial cuenta con una extensión de 245 m², está edificada con piedra pómez. Posee una fachada ecléctica, que de igual manera muestra una interpretación del estilo jónico en las pilastras y columnas que se ve en el gran vano de la puerta. Aquí nacen las torres que conforman dos cuerpos superpuestos el primero que se encuentra hacia la fachada y el segundo hacia los cuatro costados por donde se encuentran las ventanas que se caracteriza por su arco de medio punto. En lo alto de estas torres se ubica la campana, coronadas por elementos de influencia arquitectónica musulmana y recubiertas con vidriado de diferentes tonos.

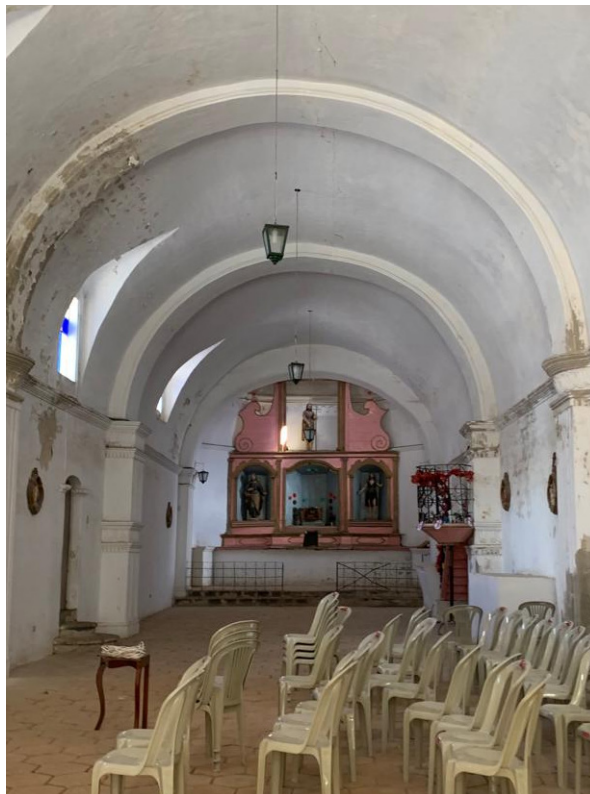
Figura 8

En su interior, una única nave se extiende bajo una impresionante bóveda de cañón corrido, al final en su cúpula se abre un tragaluz que ilumina el coro de la iglesia, su planta es de estilo elíptica. A su costado se presenta una serie de balaustres vidriados que desde la parte exterior es rematada por pequeños frontones neoclásicos. Se estima que la finalización de esta construcción es en 1772 porque así se lo ve tallado en la campana que se encuentra en la parte superior.

Interior Iglesia de la Hacienda Tilipulo

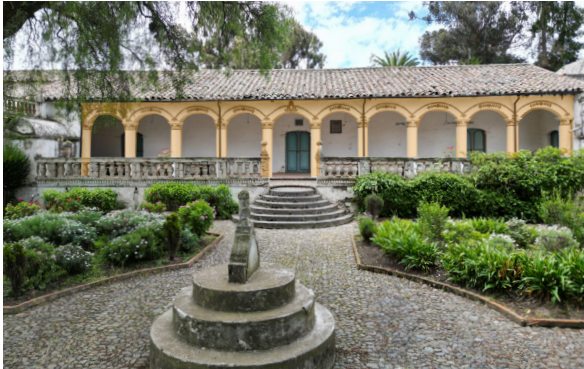
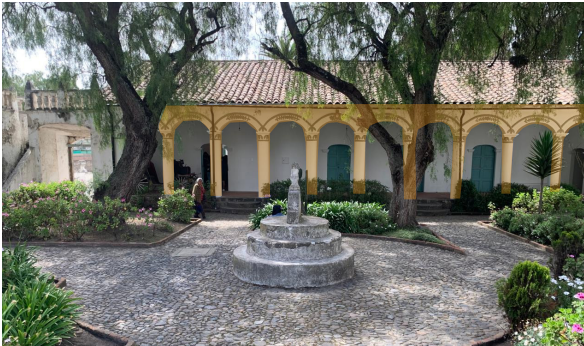
Figura 27

Diseño de porticados aplicados en el Bloque 1

Nota. Señalamiento de los porticos implementados en el Bloque 1 y 3.

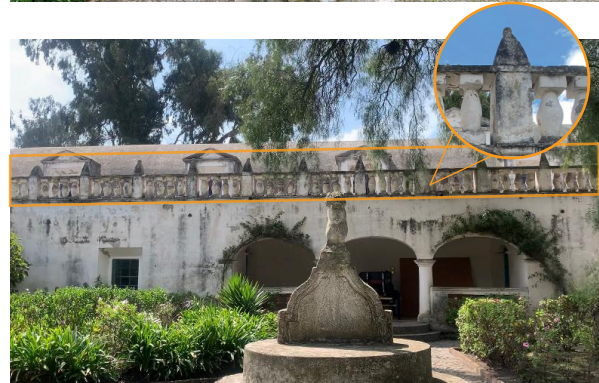
Figura 28

De igual manera en la investigación se menciona que se hicieron agregados en la parte superior del bloque 2 y 4, poniendo balastradas con moriscos en todas las terrazas.

Agregados en el Bloque 2 y 4

Nota. Señalamiento de los añadidos implementados en el Bloque 1 y 3.

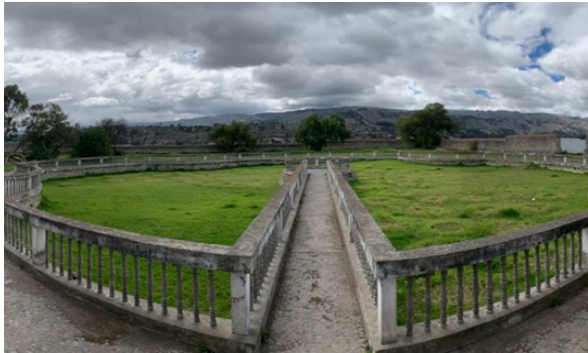
Figura 29
Laguna de la Hacienda Tilipulo

También en 1940, se empezó a diseñar los jardines y caminerías alrededor de la hacienda, como también plazoletas y de igual manera un estanque artificial que forma un espacio circular en el centro de la laguna.

Nota. Se puede evidenciar la forma que tiene la laguna.

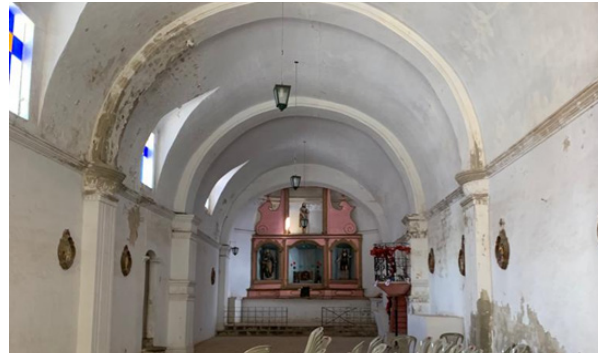
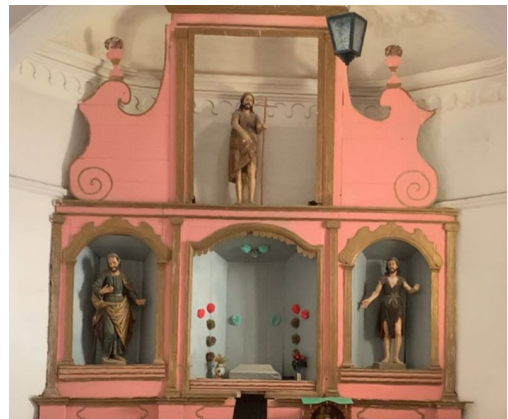
Figura 30
Altar de la Hacienda Tilipulo

Luego que Abelardo Álvarez muriera esta hacienda pasa a manos de su hijo Rene, quien fue el que trajo a la hacienda las maderas que se encuentran en tono rosado dentro de la iglesia, creando con ellas un altar mayor.

Nota. Altar que se encuentra en el interior de la Iglesia.

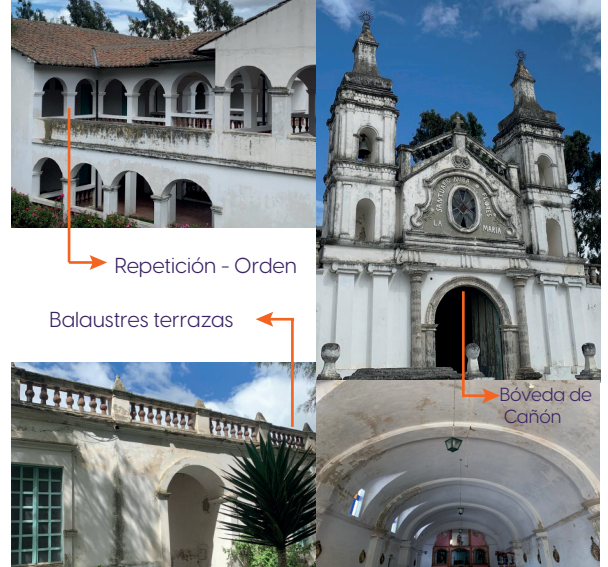
Sus fachadas muestran una disposición ordenada y rítmica de ventanas y muros, manteniendo proporciones y equilibrio en todo el conjunto. Sus terrazas se destacan por tener antepechos con balaustres. Mientras que la iglesia colonial se caracteriza por tener dos torres que enmarcan su fachada de estilo ecléctico.

Repetición - Orden

Balaustres terrazas

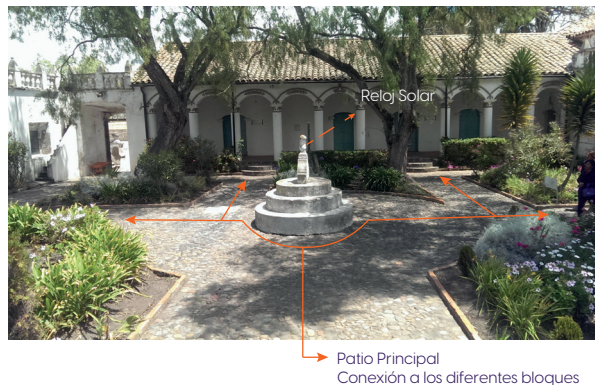
El patio principal cuenta con áreas de jardinería distintivas por un antiguo empedrado, sus escaleras de piedra semicirculares para acceder a los diferentes bloques se destacan por sus pisos de ladrillo pastelero, los bloques están conformados por columnas circulares de piedra sobre las que se asientan arcos rebajados.

Un atractivo del patio es su reloj solar ubicado en el centro de este, la iglesia en su interior presenta una sola nave definida por una bóveda de cañón construida en piedra pómez.

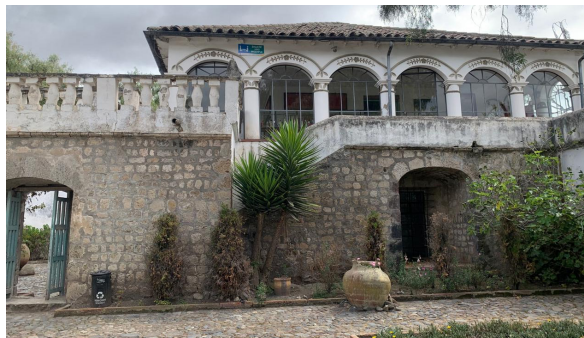
Figura 35

Materiales utilizados como piedra pómez

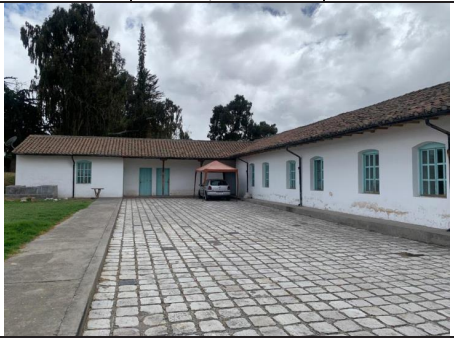
PLANTA		Fotografía N1 Desprendimiento	Fotografía N2 Grietas - Erosión	Fotografía N3 Algas y Líquenes - Desprendimiento

CUADRO DE PATOLOGÍAS		Fotografía N4 Fisuras	Fotografía N5 Apollillado	Fotografía N6 Humedad
Patología	X	N

FÍSICAS				
Desprendimiento	x	1-3		
Erosión	x	2		
Desgaste y envejecimiento	x			
MECÁNICAS				
Grietas	x	2		
Fisuras	x	4		
Deformaciones				
QUÍMICAS				
Eflorescencia				
Corrosión - Oxidación				
BIOLÓGICAS				
Moho o Hongo	x			
Apollillado	x	5		
Algas y líquenes	x	3		
Humedad		6		
CONCLUSIÓN	<p>La fachada tiene como sistema constructivo bloque y cemento, pero también incluye pilares de madera, donde se aprecia notablemente el deterioro por la presencia de apollillado, especialmente en las puertas. La humedad ha tenido un impacto significativo, causando el desprendimiento del material y revelando una curación deficiente en esa área.</p>

Se observa un deterioro considerable del revestimiento, especialmente evidente en el desprendimiento de la pintura. Además, se han registrado filtraciones de agua que han provocado fisuras profundas en la estructura, siendo más notorias en el área de las escaleras, donde se aprecia humedad y deterioro. Cabe destacar que esta construcción está realizada con ladrillo y cemento.

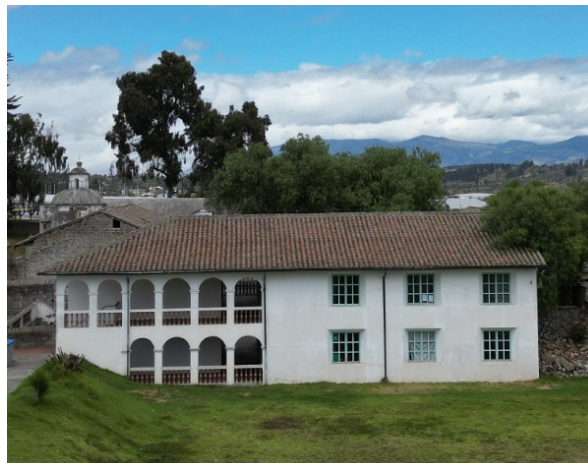
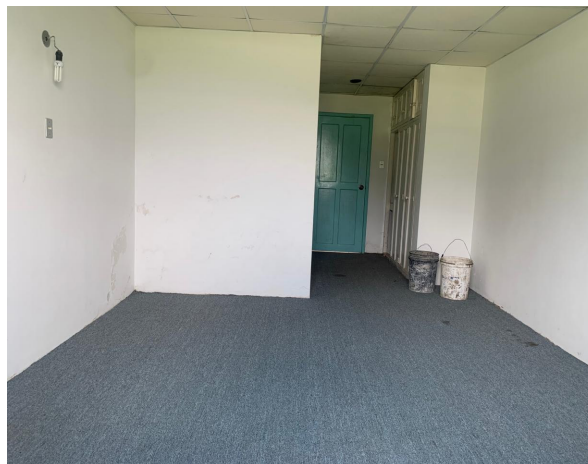
Figura 45

Fotografías Bloque B

PLANTA			Fotografía N1 Desprendimiento	Fotografía N2 Erosión	Fotografía N3 Grietas

FÍSICAS					
Desprendimiento	x	1			
Erosión	x	2			
Desgaste y envejecimiento	x				
MECÁNICAS					
Grietas	x	3			
Fisuras	x	4			
Deformaciones					
QUÍMICAS					
Eflorescencia	x	5			
Corrosión - Oxidación					
BIOLÓGICAS					
Moho o Hongo	x				
Apolillado					
Algas y líquenes	x				
Humedad	x	6			
<p>CONCLUSIÓN La fachada tiene como sistema constructivo bloque y cemento, sin embargo, la falta de mantenimiento ha provocado problemas de humedad y desprendimiento en la estructura del edificio, evidenciándose en su aspecto actual.</p>			Fotografía General

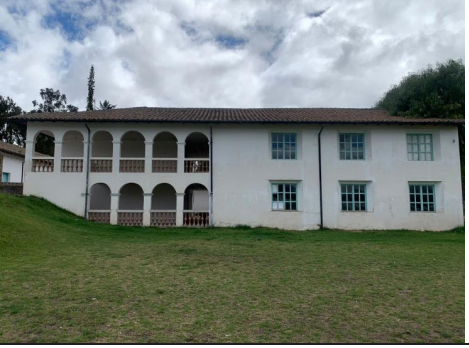
CUADRO DE PATOLOGÍAS			Fotografía N4 Fisuras	Fotografía N5 Eflorescencia	Fotografía N6 Humedad
Patología	X	N

En el Bloque C se localiza un patio interno, cuyas patologías se evidencian en la siguiente ficha. Se detectaron grietas en las paredes, así como presencia de humedad y erosión. La construcción en este bloque se basa en el uso de ladrillo, cemento y piedra pómez en ciertas áreas. La vegetación cercana a la base de estas paredes ha generado moho y contribuido a la erosión de los materiales.

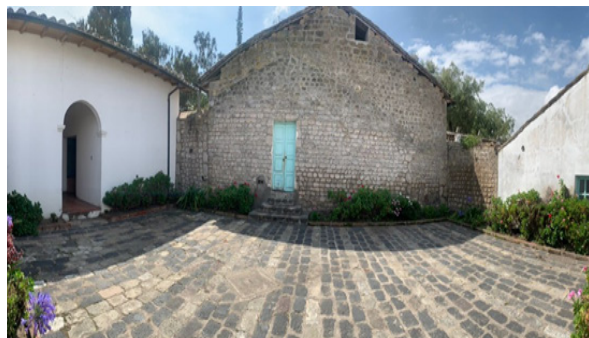
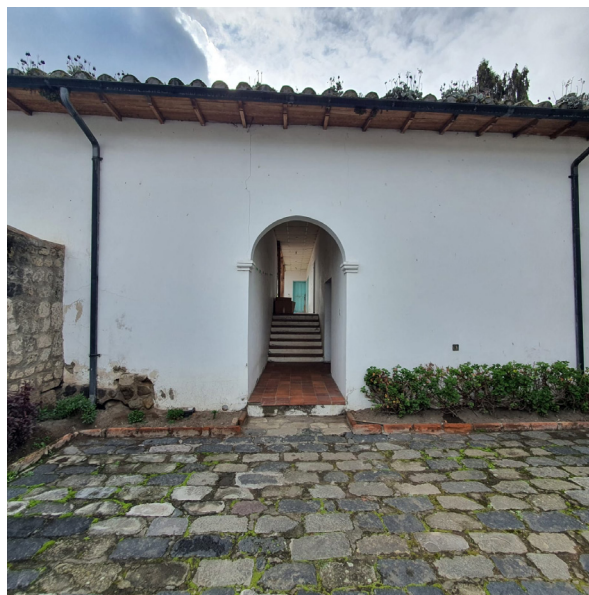
Figura 47
Fotografías Bloque C

PLANTA		Fotografía N1 Humedad	Fotografía N2 Grietas	Fotografía N3 Erosión

FÍSICAS				
Desprendimiento	x	5		
Erosión	x	3		
Desgaste y envejecimiento	x	6		
MECÁNICAS				
Grietas	x	2		
Fisuras	x	4		
DEFORMACIONES				
QUÍMICAS				
Eflorescencia				
Corrosión - Oxidación				
BIOLÓGICAS				
Moho o Hongo				
Apollado	x			
Algas y líquenes	x			
Humedad	x	1		
<p>CONCLUSIÓN La fachada tiene como sistema constructivo bloque, cemento y piedra poméz con barro. En las paredes de este patio se evidencia un notable desgaste y desprendimiento de los diversos materiales, lo cual ha causado su erosión. Asimismo, la falta de mantenimiento y limpieza en el techo ha propiciado la formación de algas, al igual que en las paredes que presentan niveles significativos de humedad.</p>			Fotografía General

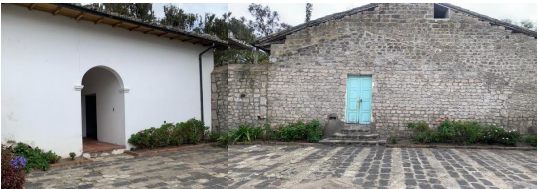
CUADRO DE PATOLOGÍAS		Fotografía N4 Fisuras	Fotografía N5 Desprendimiento	Fotografía N6 Desgaste
Patología	X	N

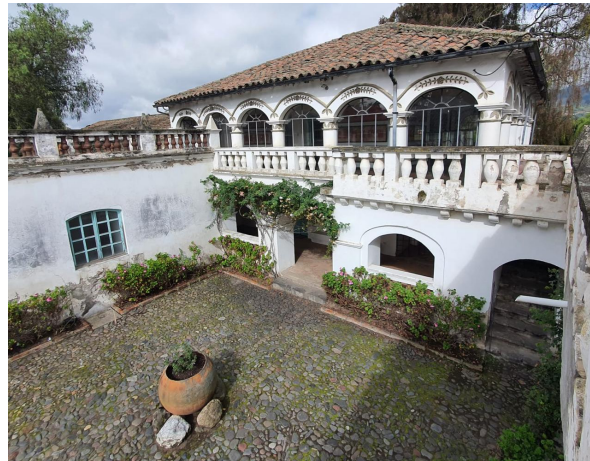
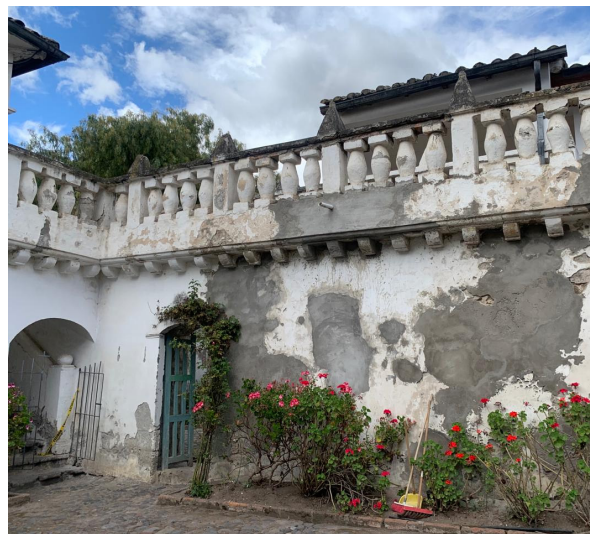
Figura 49
Fotografías Bloque D

Gran parte de su estructura se compone de piedra pómez y mortero de barro, presentando un notable deterioro debido a la falta de mantenimiento y a intervenciones incompatibles en su sistema constructivo. Las paredes muestran erosión y desprendimiento, agravados por intervenciones con cemento que han acelerado su deterioro en lugar de mejorar su estado.

La ficha de evidencia del estado actual de este bloque revela condiciones preocupantes, indicando un estado severamente deteriorado debido a intervenciones inapropiadas y falta de mantenimiento.

PLANTA			Fotografía N1 Desprendimiento, erosión	Fotografía N2 Humedad	Fotografía N3 Desgaste, desprendimiento, grietas

CUADRO DE PATOLOGÍAS			Fotografía N4 Grietas, desprendimiento	Fotografía N5 Fisuras, desprendimiento	Fotografía N6 Deformaciones, erosión
Patología	X	N	 		
FÍSICAS					
Desprendimiento	x	1-3-4-5			
Erosión	x	1-6			
Desgaste y envejecimiento	x	3			
MECÁNICAS					
Grietas	x	3-4			
Fisuras	x	5			
Deformaciones	x	6			
QUÍMICAS					
Eflorescencia					
Corrosión- Oxidación					
BIOLÓGICAS					
Moho o Hongo	x				
Apollado					
Algas y líquenes	x				
Humedad	x	2			
<p>CONCLUSIÓN El sistema constructivo es de piedra pómez con mortero de barro de 0,80 cm de espesor. El reciente recubrimiento aplicado ha causado erosión y desprendimiento, exacerbado por la penetración del agua a través de las fisuras, lo que ha generado grietas profundas y deformaciones en las paredes.</p>			Fotografía General

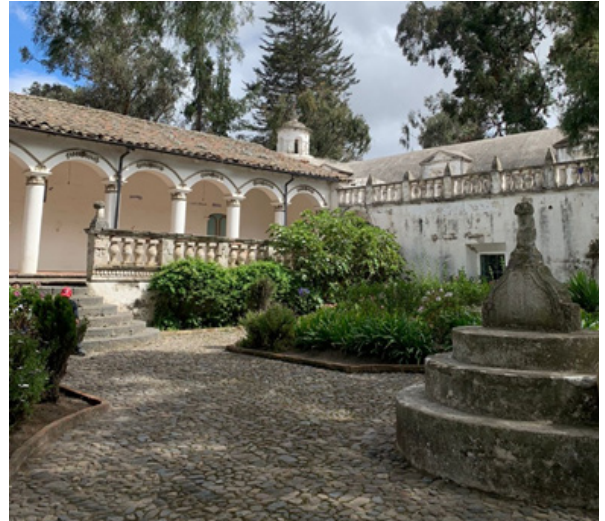
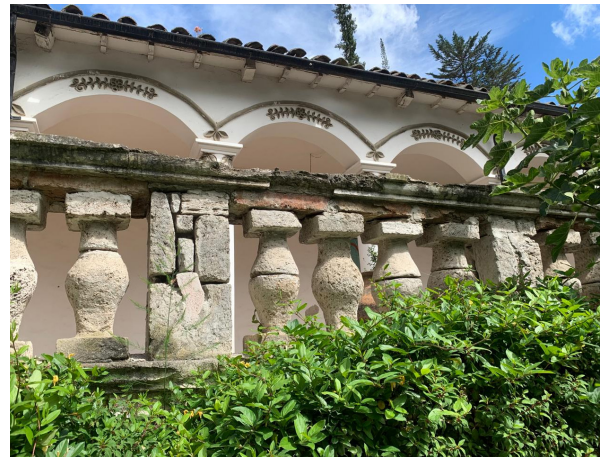
Figura 51
Fotografías Bloque E

El Bloque E muestra uno de los patios principales de la Hacienda, construido principalmente con piedra pómez, donde se puede evidenciar en la ficha siguiente. Sin embargo, en sus paredes se observa el desprendimiento de materiales, filtraciones que han causado grietas y formación de moho en su interior. Además, estas grietas han ocasionado la pérdida de elementos decorativos de la hacienda.

El análisis actual del Bloque refleja un estado preocupante marcado por la falta de mantenimiento, lo que ha acelerado considerablemente el deterioro de la Hacienda. Entre las manifestaciones más notables se observa un avanzado proceso de deterioro atribuido a la ausencia de cuidado y atención.

PLANTA			Fotografía N1 Erosión - Oxidación	Fotografía N2 Grietas - Fisuras	Fotografía N3 Eflorescencia - Corrosión - Humedad - Desprendimiento

CUADRO DE PATOLOGÍAS			Fotografía N4 Humedad - Moho	Fotografía N5 Desprendimiento - Deformaciones	Fotografía N6 Grietas Fisuras - Humedad
Patología	X	N

FÍSICAS					
Desprendimiento	x	3-5			
Erosión	x	1			
Desgaste y envejecimiento	x				
MECÁNICAS					
Grietas	x	2-6			
Fisuras	x	2-6			
Deformaciones	x	5			
QUÍMICAS					
Eflorescencia		3			
Corrosión - Oxidación		1			
BIOLÓGICAS					
Moho o Hongo	x	4			
Apollillado	x				
Algas y líquenes	x				
Humedad	x	3-4-6			
<p>CONCLUSIÓN El sistema constructivo está basado en piedra pómez, pero la falta de mantenimiento se refleja en todos sus rincones. Se evidencia claramente la deformación de los elementos decorativos utilizados en este espacio, lo que ha provocado un aumento considerable de grietas tanto en las paredes como en los techos. Además, la falta de limpieza ha contribuido notablemente a la presencia de humedad en el ambiente.</p>			Fotografía General

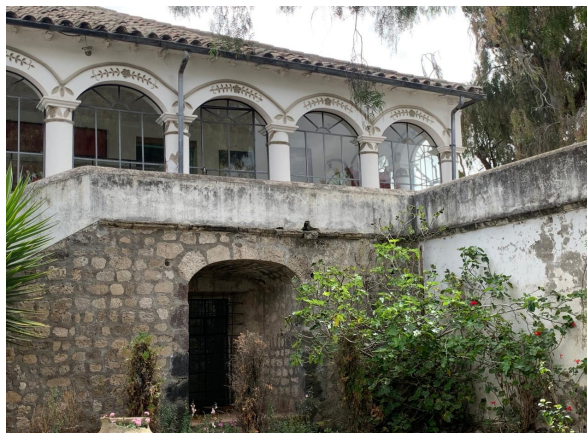
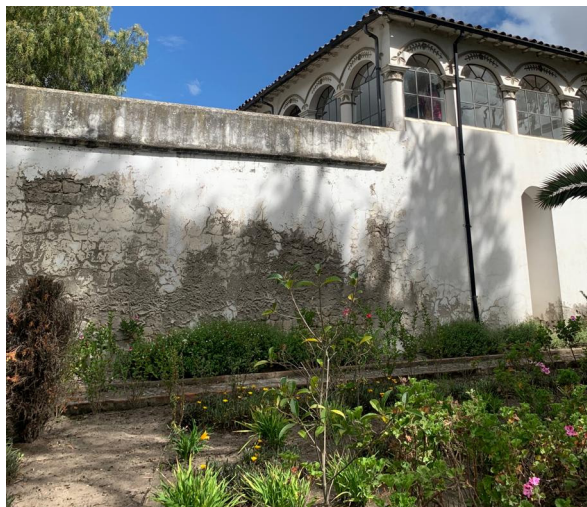
Figura 53
Fotografías Bloque F

Este bloque, construido con piedra pómez y mortero de barro, exhibe un elevado deterioro atribuido a la falta de información sobre el mantenimiento adecuado de su estructura. Se evidencia un desprendimiento acelerado de materiales, con grietas profundas que han alcanzado un punto crítico, resultando en el colapso de la estructura y elementos decorativos.

En su estructura superior se puede evidenciar las grietas con mayor profundidad, algunos de los elementos decorativos en las terrazas han sido desprendidos debido a que no existió una intervención para prevenir esto.

<p>Fotografía N2 Humedad - grietas</p>

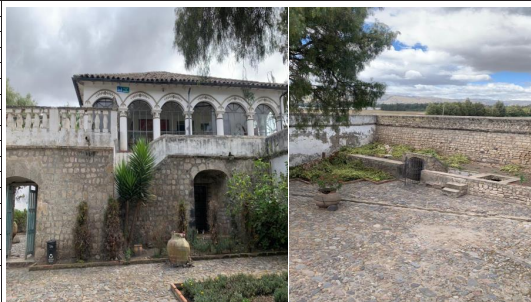
<p>Fotografía N6 Desprendimiento . Erosión - Algas</p>
Patología	X	N																																																					
FÍSICAS																																																							
Desprendimiento	x	1 - 5																																																					
Erosión	x	4 - 6																																																					
Desgaste y envejecimiento	x																																																						
MECÁNICAS																																																							
Grietas	x	2																																																					
Fisuras	x	3																																																					
Deformaciones	x	1 - 5																																																					
QUÍMICAS																																																							
Eflorescencia																																																							
Corrosión - Oxidación																																																							
BIOLOGICAS																																																							
Moho o Hongo	x	4																																																					
Apollillado																																																							
Algas y líquenes	x	6																																																					
Humedad	x	2 - 4

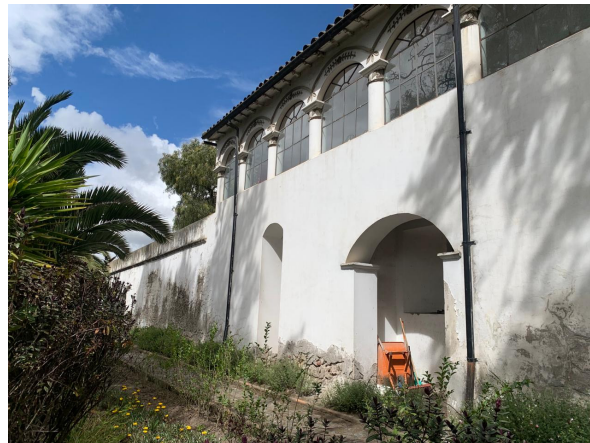
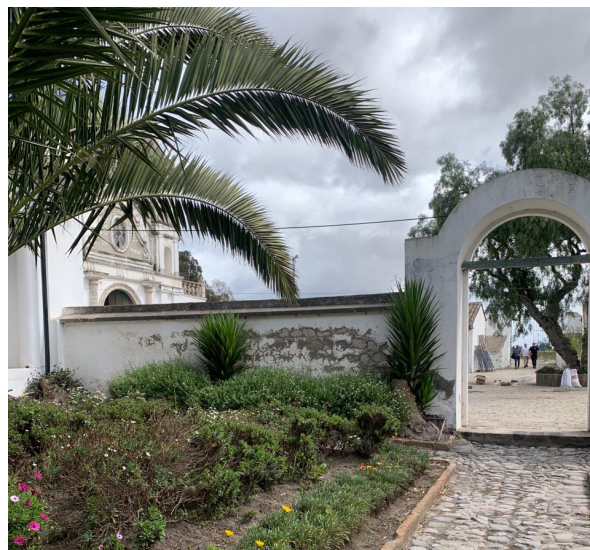
Figura 55
Fotografías Bloque G

PLANTA			Fotografía N1 Humedad - Gritas - Fisuras	Fotografía N2 Grietas - Fisuras - Erosión	Fotografía N3 Eflorescencia - Humedad - Desprendimiento

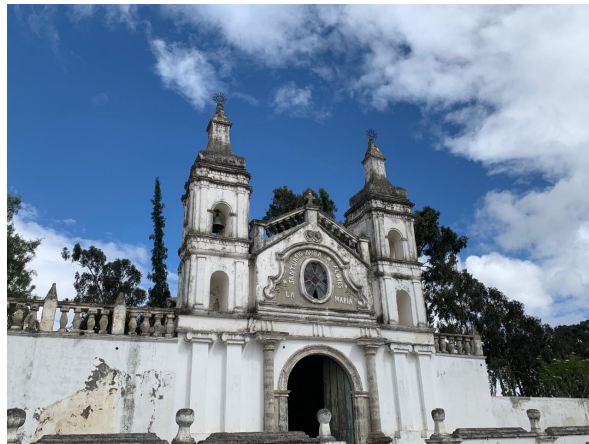
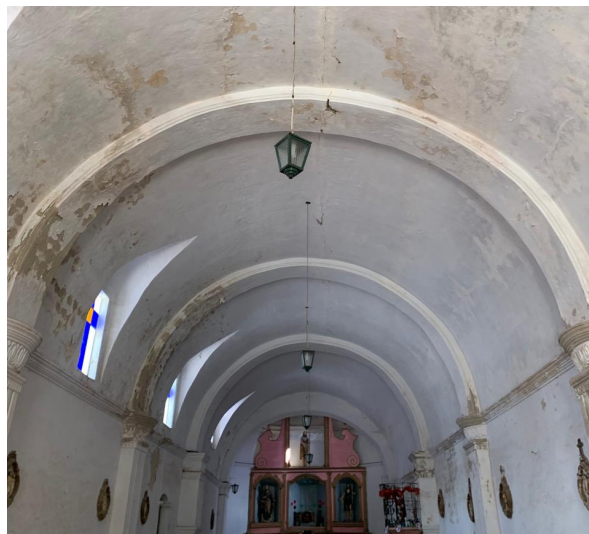
Figura 57
Fotografías Bloque H

BLOQUE (H)			FOTOGRAFÍAS DE PATOLOGÍAS		
Iglesia

PLANTA			Fotografía N1 Desprendimiento - apollillado	Fotografía N2 Humedad - grietas - Fisuras	Fotografía N3 Eflorescencia - humedad

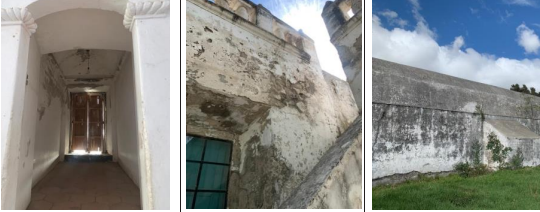
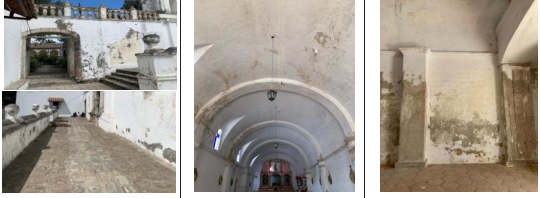
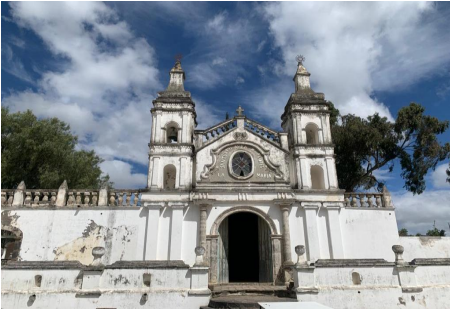
CUADRO DE PATOLOGÍAS			Fotografía N4 Desprendimiento	Fotografía N5 Grieta - fisuras	Fotografía N6 Hongo - Desprendimiento - erosión
Patología	X	N

FÍSICAS					
Desprendimiento	x	1 - 4 - 6			
Erosión	x	6			
Desgaste y envejecimiento	x				
MECÁNICAS					
Grietas	x	2 - 5			
Fisuras	x	2 - 5			
Deformaciones	x				
QUÍMICAS					
Eflorescencia		3			
Corrosión - Oxidación					
BIOLÓGICAS					
Moho o Hongo	x	6			
Apollillado	x	1			
Algas y líquenes					
Humedad	x	2 - 3			
CONCLUSIÓN			Fotografía General		
<p>El sistema constructivo de esta fachada esta basado en piedra pómez con mortero de barro que cuenta con un espesor de 0,80 cm. La fachada y el interior de este espacio han sido afectados por filtraciones de agua, lo que ha propiciado la aparición de hongos, fisuras y un notorio desprendimiento de sus materiales.</p>

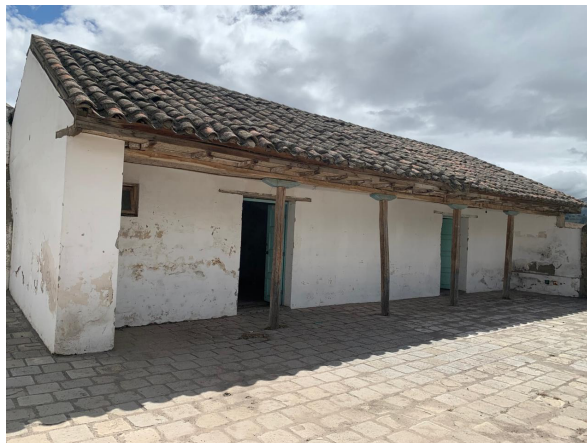
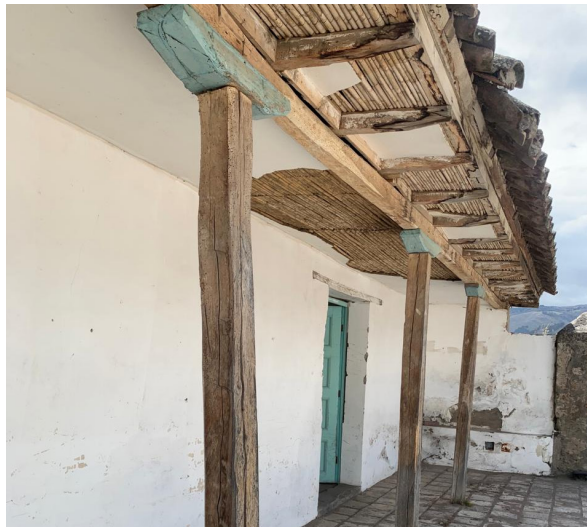
Figura 59

Fotografías Bloque I

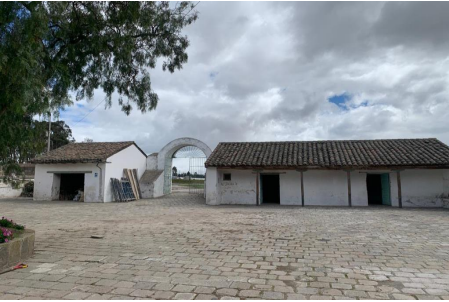
<p>Fotografía N6 Humedad - apollillado</p>
Patología	X	N																																																					
FÍSICAS																																																							
Desprendimiento	x	1 - 5																																																					
Erosión	x	1-4																																																					
Desgaste y envejecimiento	x																																																						
MECÁNICAS																																																							
Grietas	x	2																																																					
Fisuras	x	2																																																					
Deformaciones	x																																																						
QUÍMICAS																																																							
Eflorescencia																																																							
Corrosión - Oxidación																																																							
BIOLOGICAS																																																							
Moho o Hongo	x	3																																																					
Apollillado	x																																																						
Algas y líquenes	x																																																						
Humedad	x	3-4-6

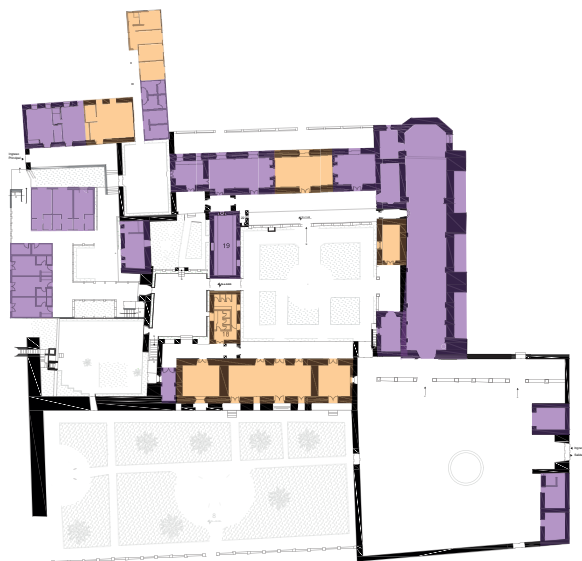
Figura 61

Plano de Uso y Desuso en la Hacienda

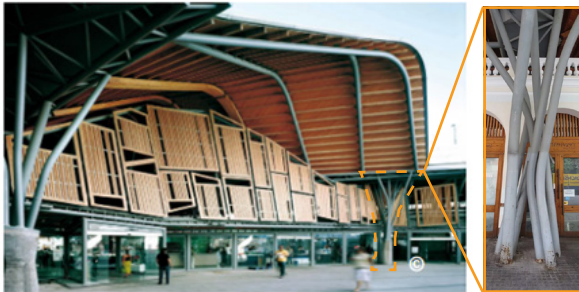
Rehabilitación de la estructura original: La estructura original del mercado, construida en 1844, se conservó en su mayor parte. Se realizaron algunas intervenciones para mejorar su estabilidad y seguridad, pero el aspecto general del edificio se mantuvo intacto.

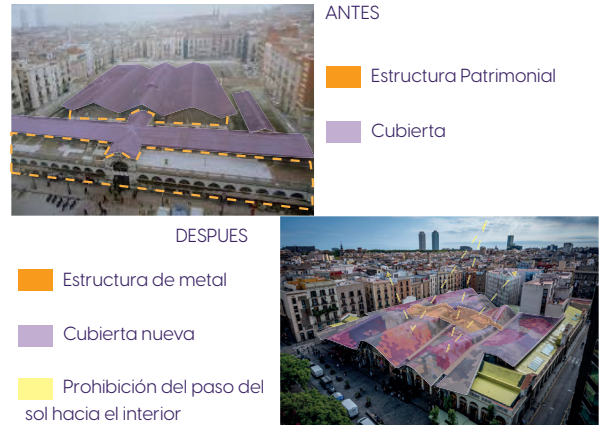
Nueva cubierta: La cubierta original del mercado era de hierro y cristal, pero se encontraba en mal estado. Se decidió sustituirla por una nueva cubierta ondulada de piezas cerámicas. La nueva cubierta es un elemento icónico del mercado y ayuda a aislarlo del calor y el frío.

La cubierta, además de su diseño estético, ha sido instalada de manera que respeta y preserva la integridad estructural del patrimonio.

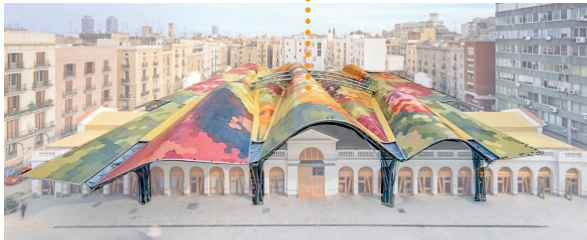
Cubierta nueva

Las piezas cerámicas de colores vivos le dan a la cubierta un aspecto alegre y colorido. La cubierta es un elemento que llama la atención de los visitantes y los clientes, y contribuye a crear un ambiente acogedor y agradable.

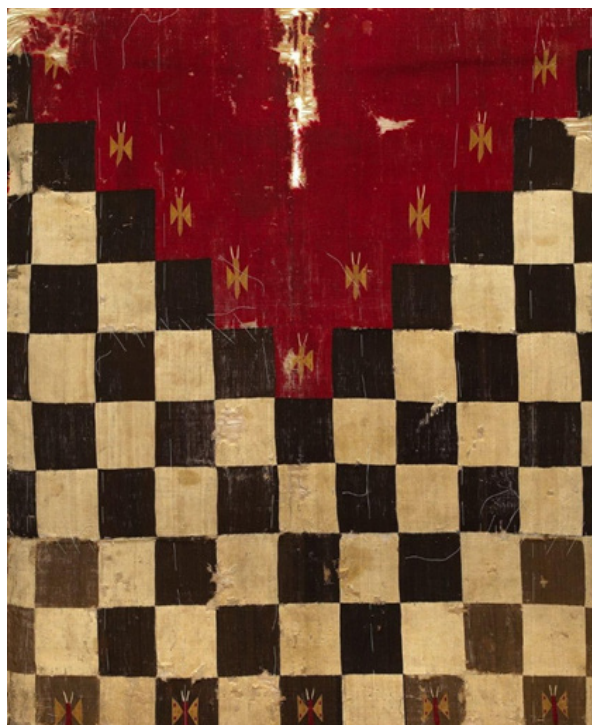
Figura 72

Telar de Referencia para el diseño de senderos y equipamientos

El diseño de cuadros negros y blancos es típico de los textiles andinos, y es un patrón común en las túnicas y otros artículos de vestir tradicionales de la región. El borde rojo también es un detalle común en los textiles andinos, y a menudo se usa para indicar el rango o la posición del usuario.

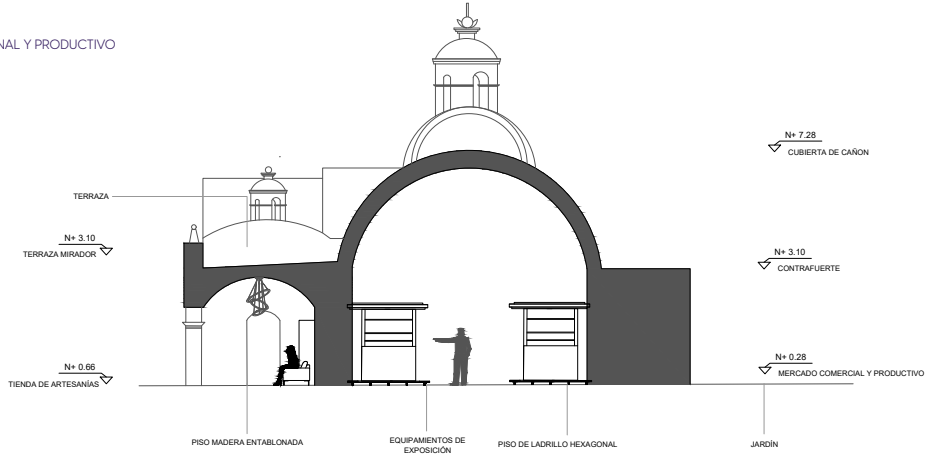
CORTE E - E'
ESC: 1:100

CORTE BLOQUE TALLERES
