UNIVERSIDAD INDOAMÉRICA

**PROYECTO DE REHABILITACIÓN ARQUITECTÓNICA Y
PAISAJÍSTICA DEL PARQUE ECOLÓGICO CACHIPAMBA DEL
CANTÓN SAQUISILÍ – PROVINCIA DE COTOPAXI**

Trabajo de titulación previo a la obtención del título de Arquitecta Urbanista

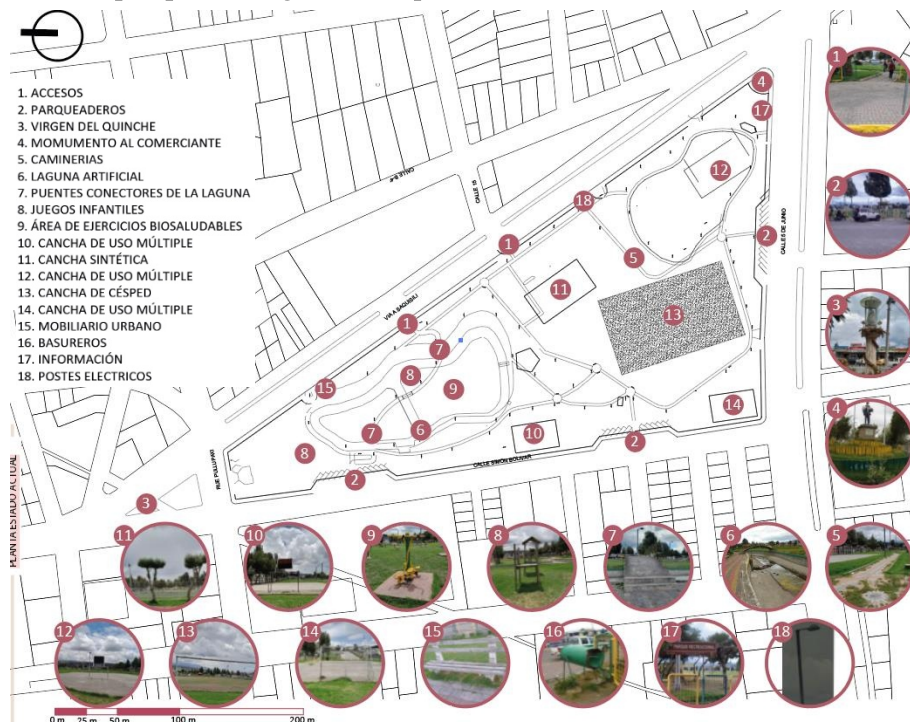
Estado actual del parque ecológico Cachipamba

Nota: Esta figura evidencia el estado actual, sus áreas recreativas existentes del parque ecológico Cachipamba.

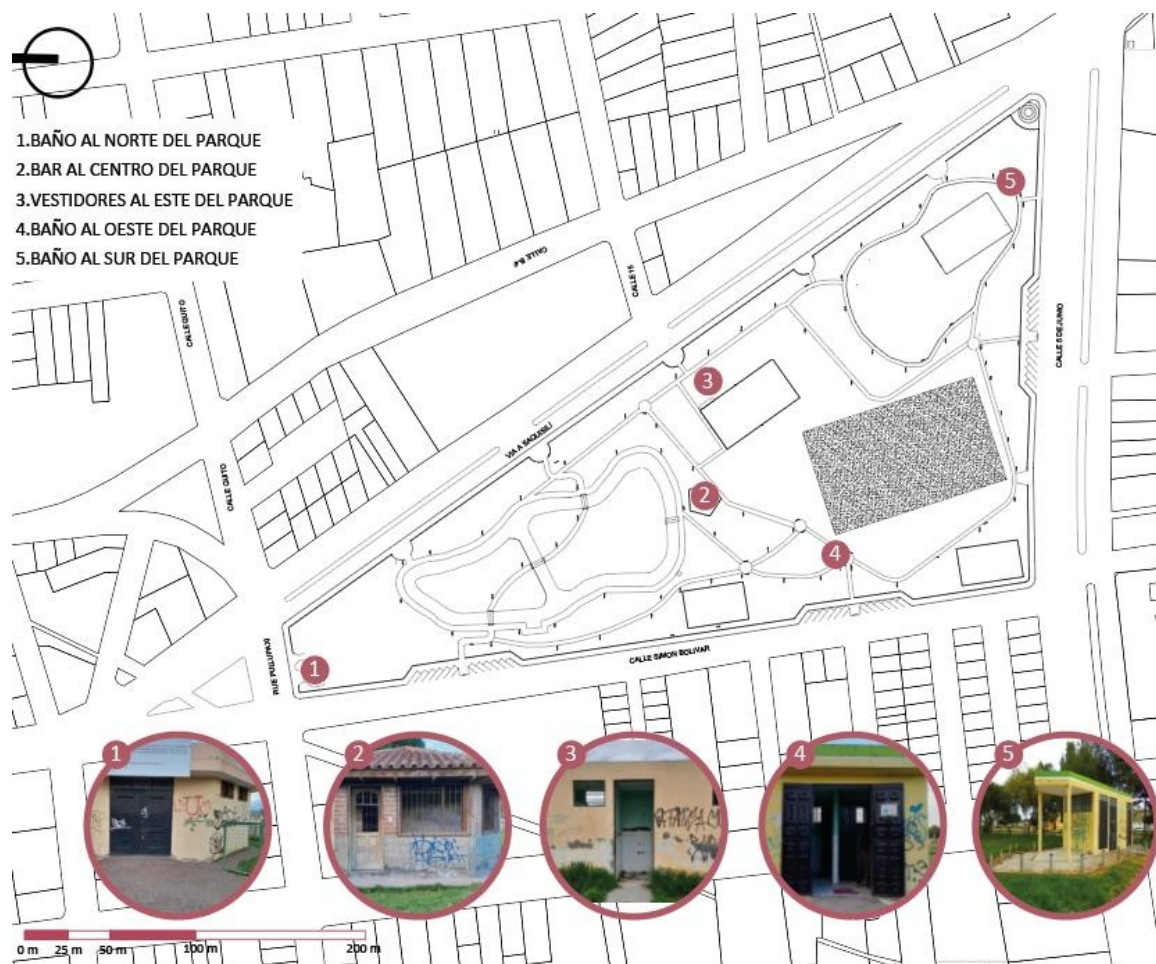
Estado actual de los bloques existentes del parque ecológico Cachipamba.

Nota: Esta figura evidencia el estado actual de los bloques existentes del parque ecológico Cachipamba.

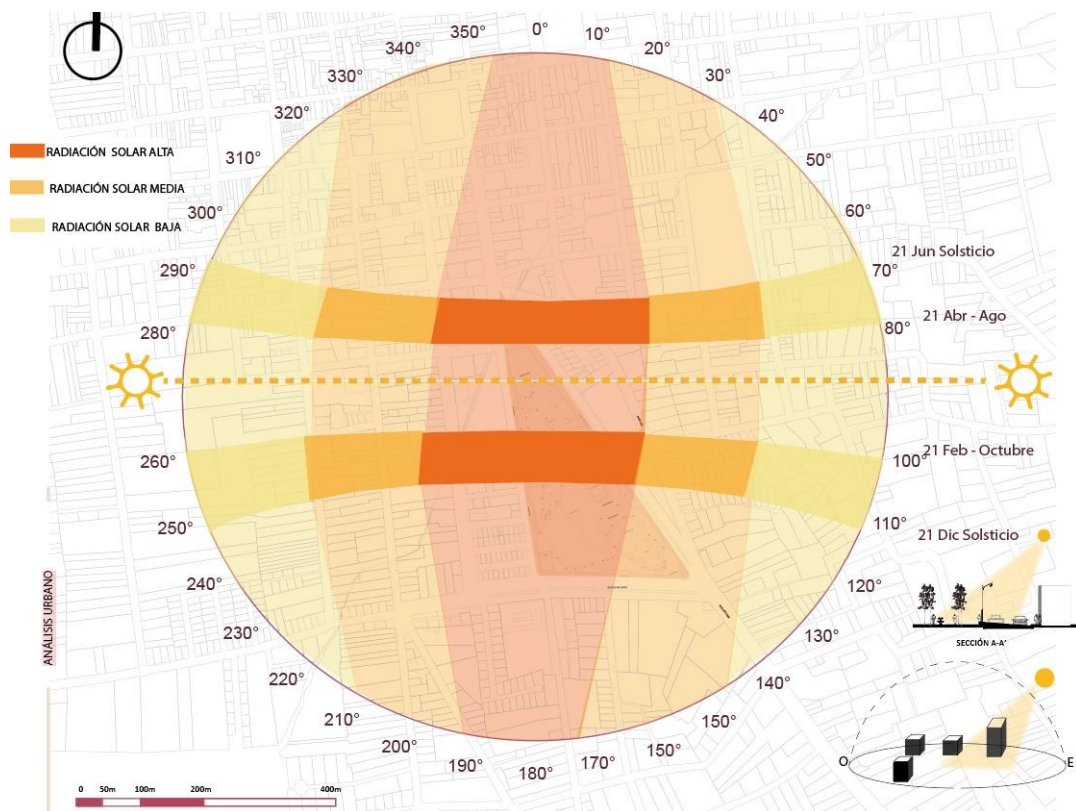
Asoleamiento

Nota: Esta figura representa el asoleamiento en el solsticio y equinoccio del cantón Saquisilí.

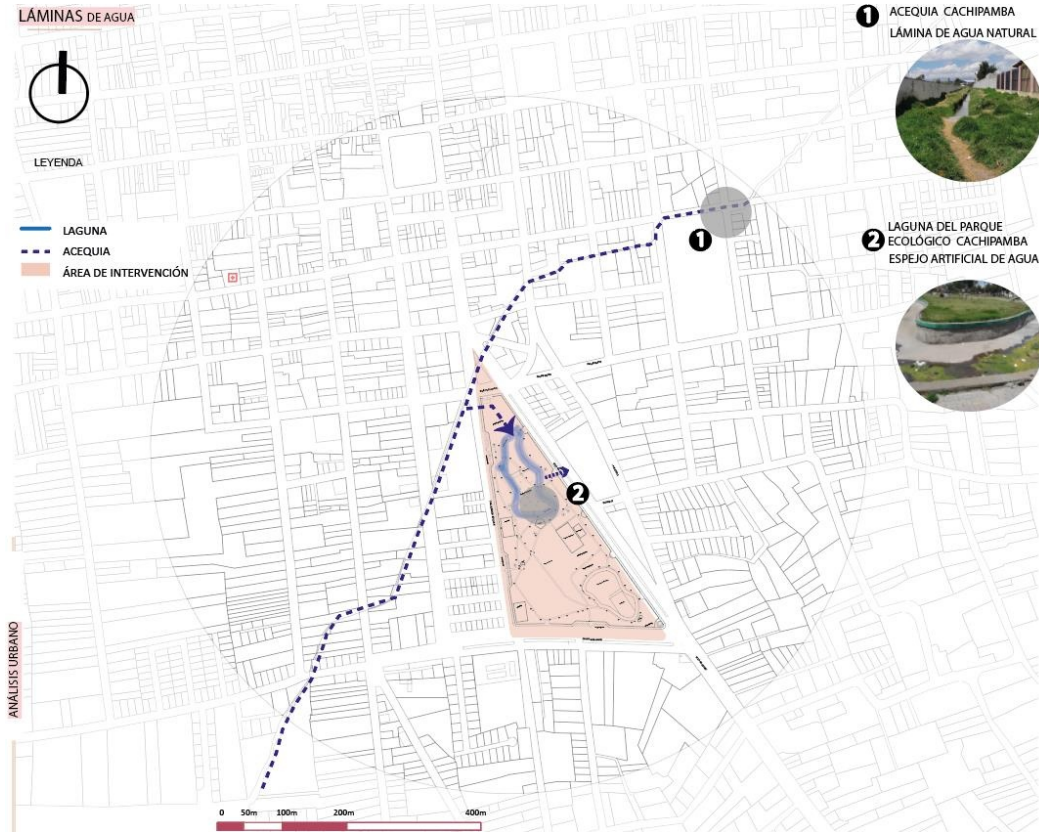
Láminas de agua natural y un espejo artificial de agua

Nota: Esta figura representa las láminas de agua natural y artificial de influyen en el área a intervenir.
