UNIVERSIDAD INDOAMÉRICA

**MAESTRÍA EN ARQUITECTURA CON MENCIÓN EN DESARROLLO
URBANÍSTICO Y ORDENAMIENTO TERRITORIAL**

**LINEAMIENTOS PARA UNA MOVILIDAD PEATONAL
SOSTENIBLE EN LA CIUDAD DE PORTOVELO, PROVINCIA
DEL ORO**

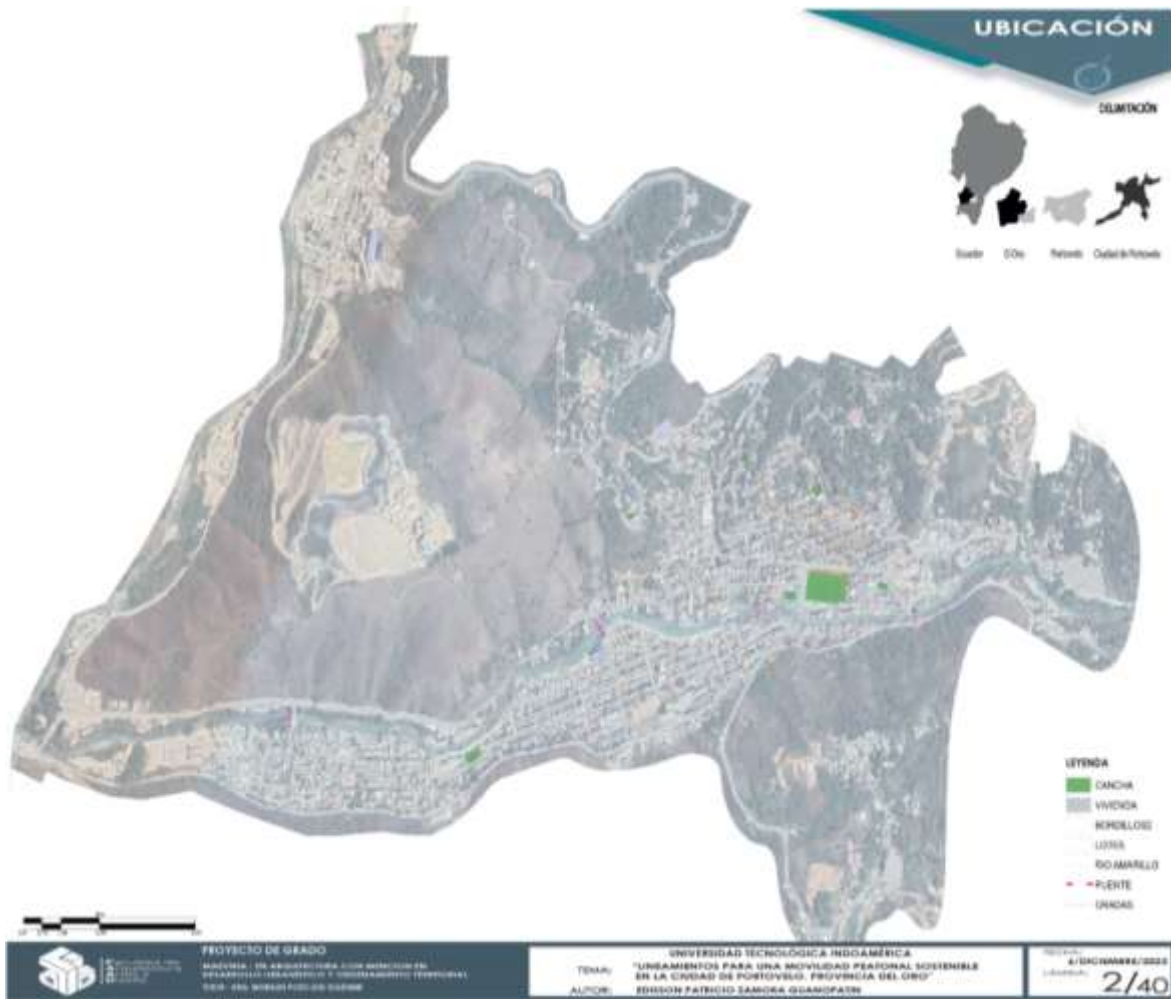
Mapa 10.
Ubicación de elementos de conectividad y espacio público

En el Mapa 10 el catastro muestra áreas con viviendas, lotes abandonados, ubicación del río Amarillo, además de presentar componentes viales que son parte de la conectividad como lo son puentes y gradas. Como parte del espacio público se visualizan canchas y bordillos.

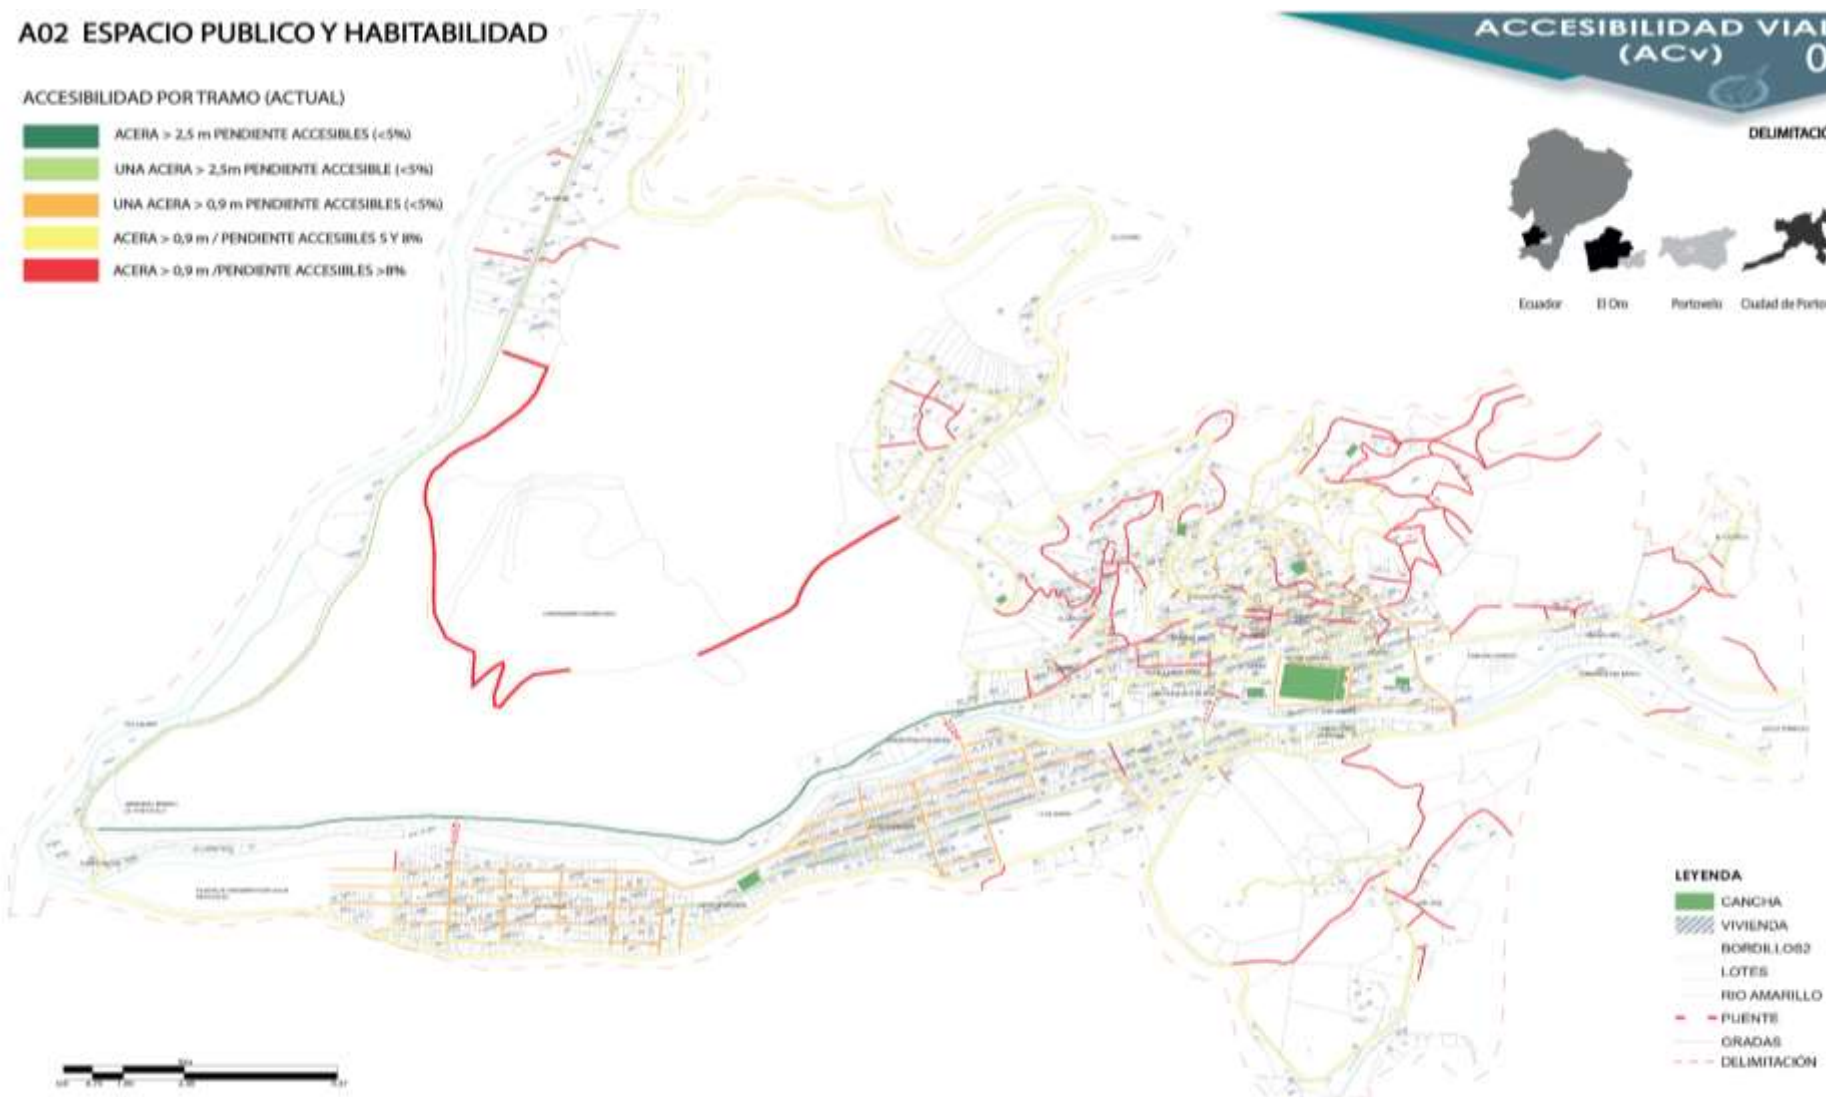
ACCESIBILIDAD VIAL (ACV) 04

- ACERA > 2,5 m PENDIENTE ACCESIBLES (<5%)
- UNA ACERA > 2,5m PENDIENTE ACCESIBLE (<5%)
- UNA ACERA > 0,9 m PENDIENTE ACCESIBLES (<5%)
- ACERA > 0,9 m / PENDIENTE ACCESIBLES 5 Y 10%
- ACERA > 0,9 m /PENDIENTE ACCESIBLES >10%

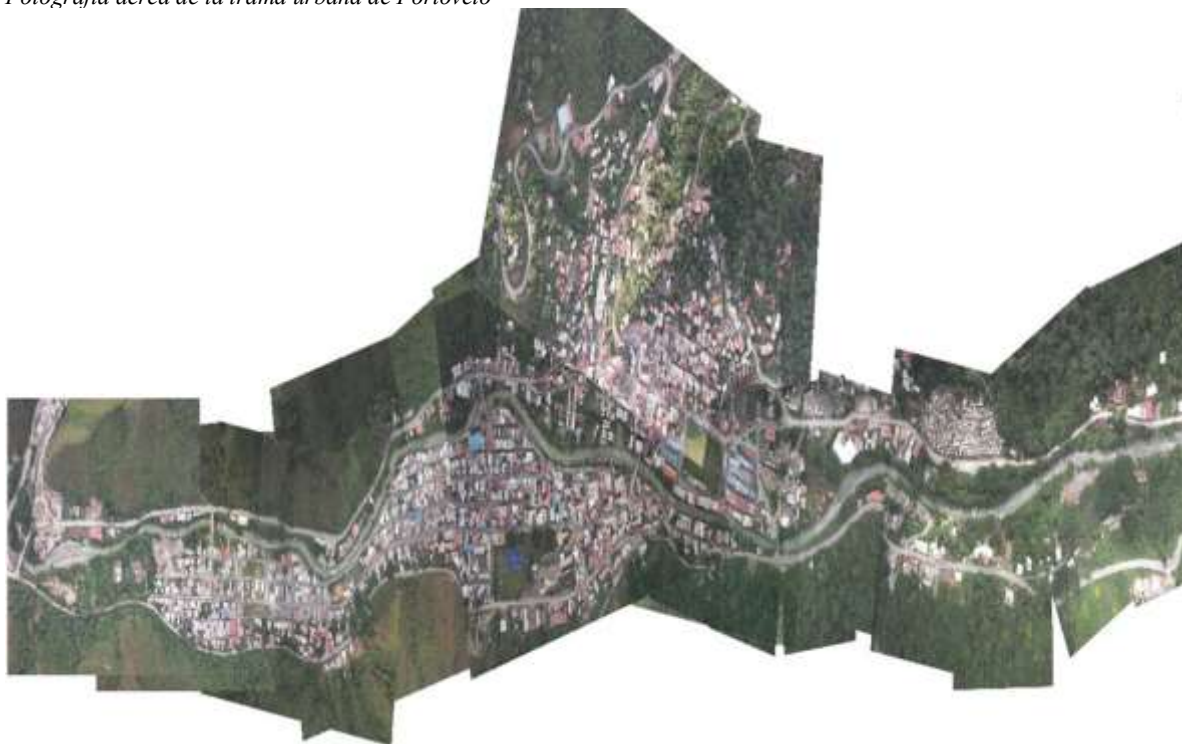
Imagen 7.

Para visualizar los detalles internos de la zona urbana se realiza un reconocimiento con fotografías aéreas. En la Imagen 7 se muestra la trama urbana de Portovelo, delimitada por zonas con vegetación y vías de acceso adecuadas a la geografía del suelo. Con respecto a la morfología urbana se observa que en el tejido central es irregular mientras que el tejido residencial retrata un orden ortogonal definido por la red vial. El paisaje urbano se compone de vegetación propia del lugar con adaptaciones en parques y zonas de intercambio cultural o presencia de fenómenos naturales.

Fotografía aérea de la trama urbana de Portovelo

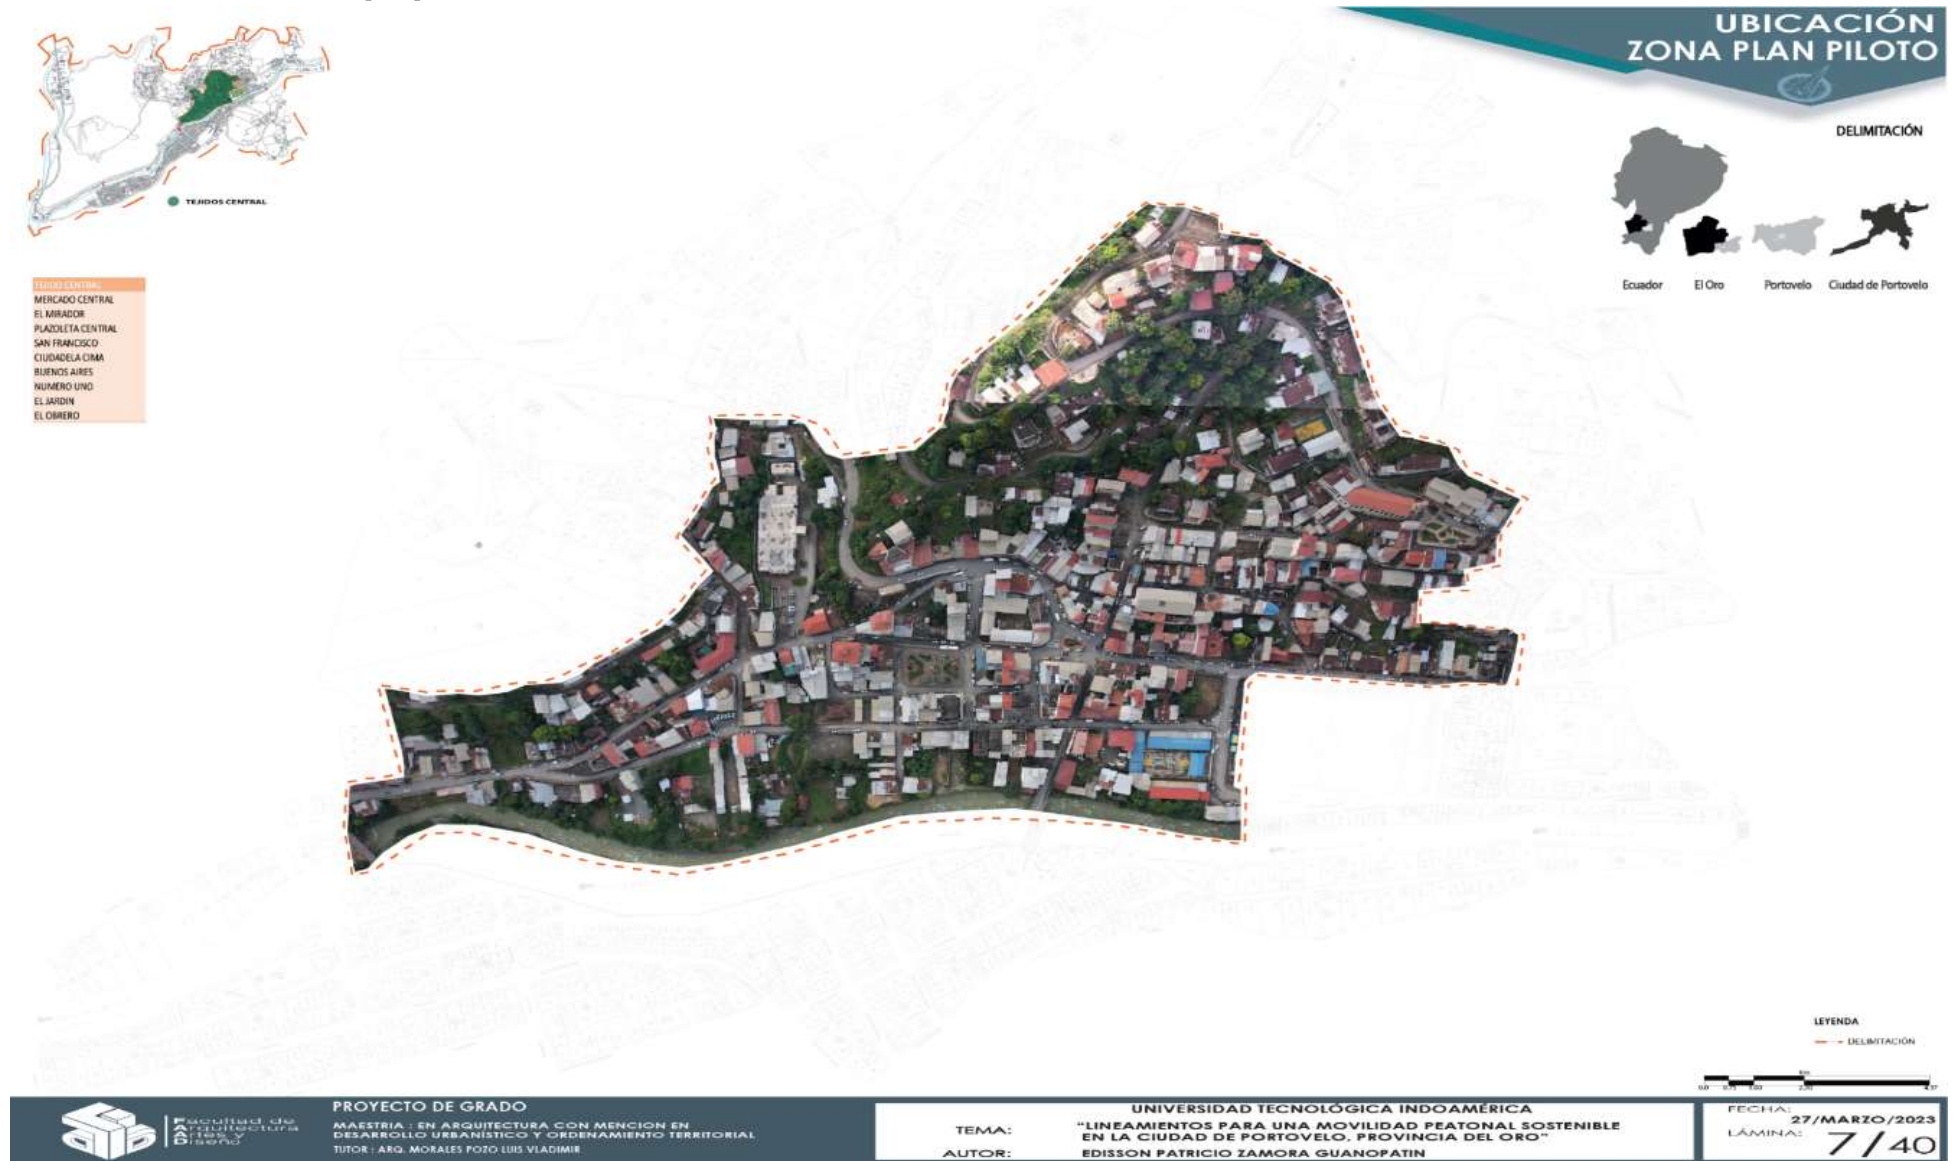
Figura 9
Delimitación de la zona de estudio – plan piloto

Por valoración subjetiva referente a la información de la Tabla 8 se deduce que el tejido urbano que debe ser intervenido es el Central, mismo que según la Figura 9 incluye los sectores del: Mercado Central, mirador, Plazoleta Central, San Francisco, Ciudadela Cima,

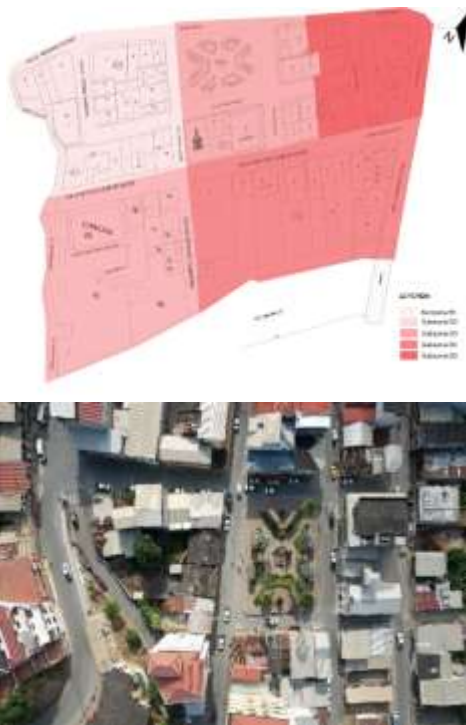
Vías:		4	1	Desgaste del pavimento
	Andenes		3	2	Requieren mantenimiento
	Señalización		2	3	Requieren mantenimiento
	Iluminación		3	2	Funcionamiento esporádico
	Mobiliario		3	3	Deterioradas
	Rampas			5	Inseguras
	Trasporte público		2	3	Tiempos de espera prolongados
	Ciclovía				No existe
	Seguridad		5		Prioridad vehicular
	Vías peatonales			5	Deterioradas
	Equipamiento educativo				No existe
	Áreas verdes		2	3	Requiere mantenimiento
	<p>Observaciones generales: Pese a la existencia de rampas y señalización horizontal o vertical se visualiza la exclusión de personas vulnerables (niños, discapacitados y tercera edad) pues no se aplica el mantenimiento correspondiente para conservar la integridad física de peatones y ciclistas.</p>

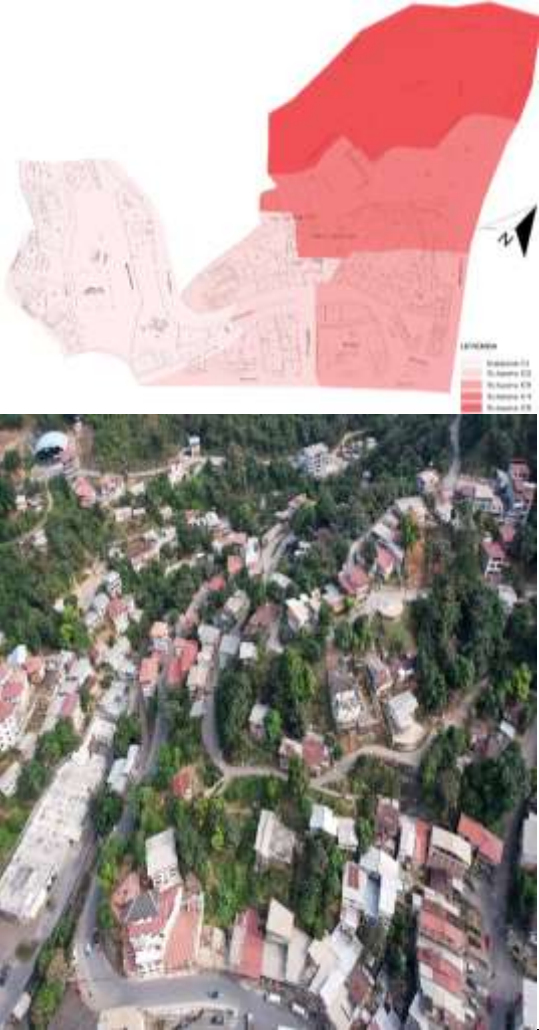
Vías:		3	2	Aceras y calles sin pavimentar
	Andenes		1	4	Requieren mantenimiento
	Señalización		1	4	Requieren mantenimiento
	Iluminación		3	2	Zonas oscuras
	Mobiliario		1	4	No existe
	Rampas		1	4	Irregulares e inestables
	Trasporte público		2	3	Tiempos de espera prolongados
	Ciclovia			5	No existe
	Seguridad		2	3	Prioridad vehicular
	Vías peatonales		2	3	Deterioradas
	Equipamiento o educativo		2	3	No existe
	Áreas verdes		3	2	Requiere mantenimiento

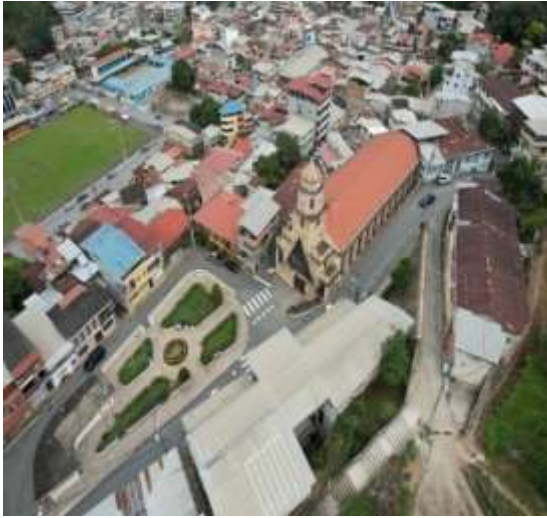
Vías:		4	1	Requieren mantenimiento
	Andenes		1	4	Existencia de desniveles
	Señalización		1	4	No existe
	Iluminación		4	1	Zonas oscuras
	Mobiliario		3	2	Requiere mantenimiento
	Rampas			5	No existe
	Trasporte público			5	No existe
	Ciclovia				No existe
	Seguridad		1	4	Zonas oscuras
	Vías peatonales		1	4	Deterioradas
	Equipamiento GAD	5			Servicios de atención público bueno
	Áreas verdes	1	4		Requiere mantenimiento

Observaciones generales: La carencia de rampas reduce la movilidad autónoma de personas vulnerables. La existencia de desniveles y gradas deterioradas fomentan el uso de transporte motorizado. No obstante, la inexistencia de transporte público cercano es un factor positivo para impulsar la movilidad activa.

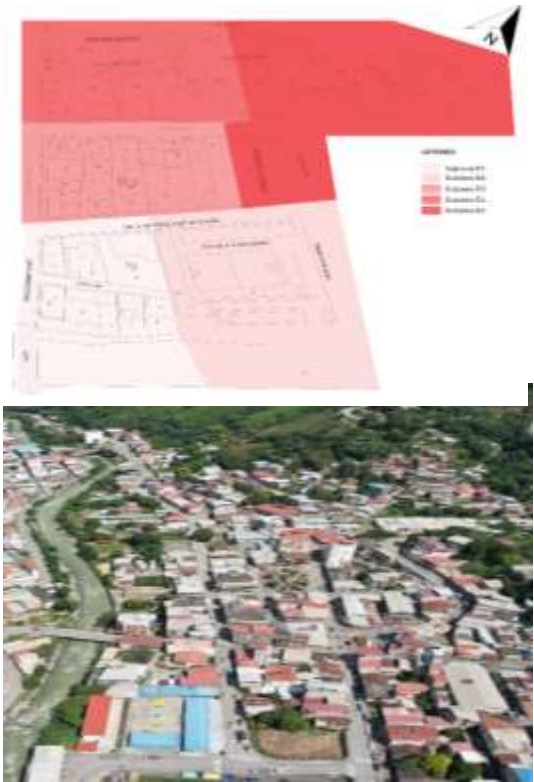
Vías:	2	3		Desgaste del pavimento
	Andenes	2	3		Requieren mantenimiento
	Señalización	2	3		Requieren mantenimiento
	Iluminación	3	2		Funcionamiento esporádico
	Mobiliario	1	4		Deterioradas
	Rampas		2	3	Inclinación pronunciada
	Trasporte público		1	4	Tiempos de espera prolongados
	Ciclovia			5	No existe
	Seguridad	2	3		Prioridad vehicular
	Vías peatonales		2	3	Deterioradas
	Equipamiento educativo	4	1		existe
Áreas verdes	2	3		Requiere mantenimiento	
<p>Observaciones generales: Las vías del barrio carecen de pavimentación, lo que complica la movilidad, especialmente en épocas de lluvia. La falta de andenes obliga a los peatones a compartir la calzada con los vehículos, aumentando el riesgo de accidentes. La ausencia de señalización y la falta de claridad sobre el funcionamiento de las luminarias agravan los problemas de seguridad.</p>

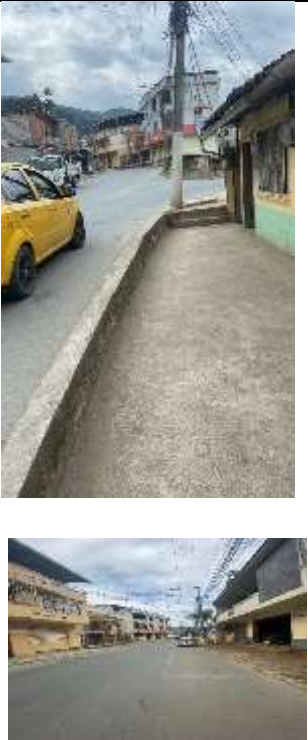
Fotografía  	VARIABLES:	Evaluación			Observación
		Bn	Rg	MI	
	Vías:		X		El estado de las vías en su gran mayoría se presenta con un estado regular y con un deterioro progresivo, ya que visualmente los baches y grietas van aumentando de tamaño hasta llegar a convertirse en un problema para la movilidad de los automotores.
	Andenes			X	El lugar no cuenta con andenes
	Señalización			X	El lugar no cuenta con una señalización adecuada, en la mayoría de los sitios se vuelve un conflicto el poder movilizarse libremente como peatón, se observa señales existentes no han tenido un correcto mantenimiento.
Iluminación			X	En el sector se observa que un porcentaje pequeño de postes no cuentan con iluminación, existen espacios en donde si es necesario una intervención para precautelar la seguridad	
Mobiliario			X	Es escasa la presencia de mobiliario urbano dentro del sector designado, al ser un punto de acceso al

pueblo debería ser intervenido para mejorar en varios aspectos.
	Rampas			X	Al tener una topografía que no favorece en este sentido al usuario con capacidades limitadas, no existe las adecuaciones mínimas para dichos usuarios, ya que es algo necesario para la libre movilidad del usuario en general.
	Trasporte público			X	El sistema de transporte público es deficiente, pues en su mayoría se usan líneas de buces que son interprovincial y Portovelo es una parada apenas para dicho transporte público. Para la movilización interna se suele usar “camionetas” que hacen el papel de taxi para los distintos usuarios.
	Ciclovía			X	No existe una ciclovía dentro del sector, ni espacios que den prioridad a la movilidad en bicicleta. En el sector estaría bien una adecuada intervención a nivel de movilidad y espacios públicos, ya que carece de ello.
	Seguridad			X	A nivel de seguridad el sector no otorga tanta la tranquilidad que el usuario desearía existe tramos en donde las personas caminan y se sienten inseguros, en la noche de igual manera no existe una tranquilidad como tal debido a la falta de ciertos servicios, equipamientos en las calles.

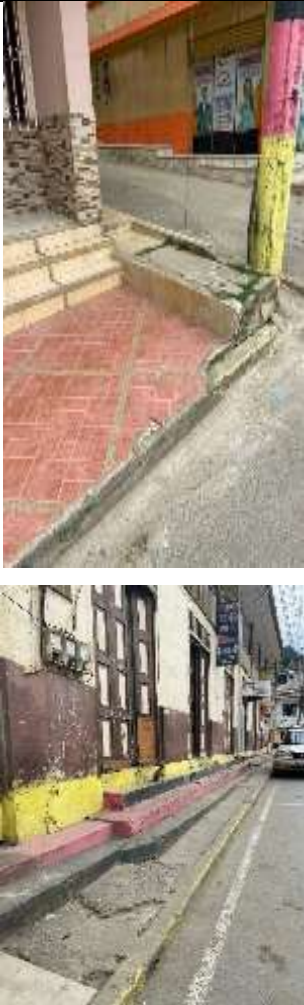
Bn	Rg	Ml	
		Vías:		X		Las vías en el sector requieren de un mantenimiento y en un pequeño porcentaje existen ciertas vías que necesitan una intervención total.
		Andenes			X	El lugar no cuenta con andenes
		Señalización			X	La señalización es pésima a nivel general de todo el sector, ya no se logra visualizar con facilidad las distintas “señales” que están presentes en el sector.
		Iluminación		X		En la mayoría de los postes de alumbrado público se presenta un pequeño grado de deterioro en su infraestructura en general. En un porcentaje bajo se encuentran postes que no cuentan con una adecuación para dar iluminación, se debería mejorar estos puntos.

Mobiliario		X		El mobiliario presente en el sector no es lo suficientemente adecuado para los usuarios en general.

Rampas			X	No existen rampas que cumplan con las necesidades de los usuarios, no existe un adecuado diseño del espacio público para mejorar la libre movilidad de los peatones.
	Trasporte público		X		El sistema de transporte público no abastece las necesidades propias de los usuarios, prefieren utilizar otros medios, en este caso “camionetas” que dan la función de taxis para dirigirse a puntos específicos.
	Ciclovia			X	No existe ninguna intervención direccionada con este tipo de movilidad alternativa para los pobladores. Sería de gran ayuda para incentivar a los usuarios a usar distintos medios para movilizarse.
	Seguridad		X		Es un sector que tiene vida y por ende cierta vigilancia y control mutuo por los usuarios vecinos y de paso. El índice de seguridad es medio debido a que sí existen ciertos puntos que podrían ser conflictivos para ciertos usuarios.
	Vías peatonales		X		Las vías peatonales no son del todo eficientes a nivel de este sector, no presente las mejores condiciones para que el peatón pueda transitar libremente sin ningún peligro

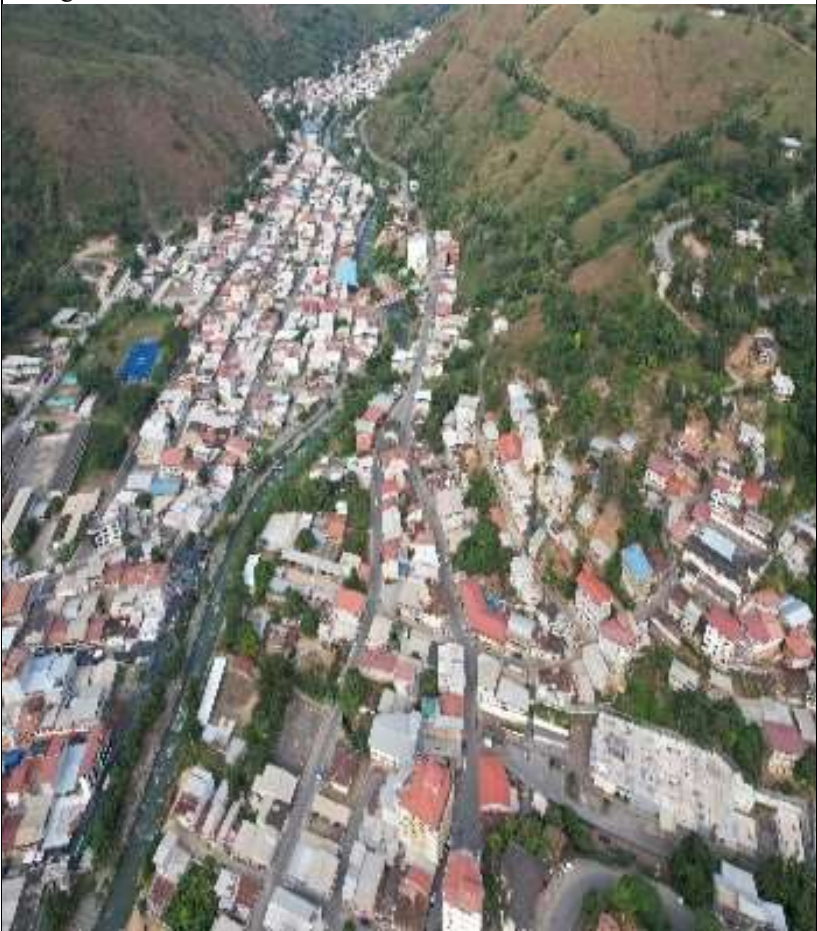
Fotografía	Variables:	Evaluación			Observación
		Bn	Rg	MI	
	Vías:		X		El estado de las vías no es el mejor en todo el sector. Pero aun así mantiene sus características y se mantiene en un estado considerable para el uso de la población en general. Se logra observar que en su mayoría si tienen aún la señalización horizontal en condiciones aceptables.
	Andenes			X	El lugar no cuenta con andenes
	Señalización			X	En un nivel general la señalización en el sector no es la mejor, ya que en su mayoría el deterioro continuo por la falta de mantenimiento ha hecho su trabajo, dificultando la visibilidad y en otros casos ya no existe dichas señalizaciones.

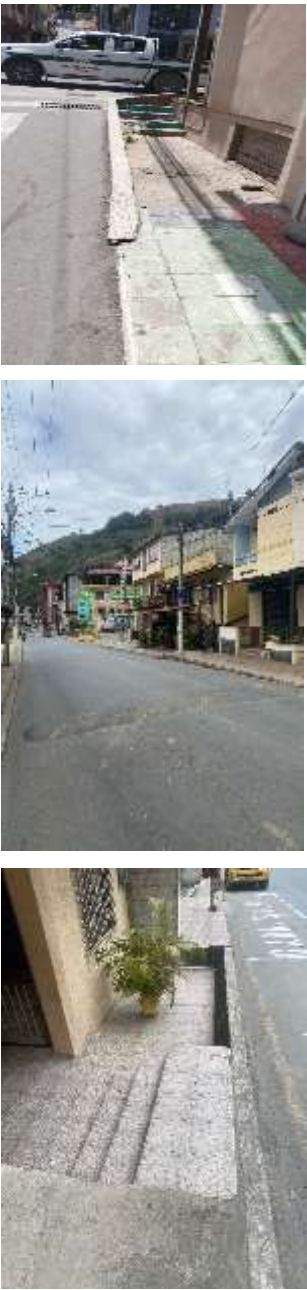
Iluminación		X		La iluminación dentro del sector está en condiciones aceptables para su uso, aunque se nota que en ocasiones es necesario un mantenimiento urgente para no perder por completo estas fuentes de iluminación.
	Mobiliario			X	En el sector como varios sectores aledaños no tienen indicios de que se haya realizado una intervención en cuanto al mobiliario a nivel general. Es importante destacar lo útil que puede llegar a ser este tipo de intervenciones.
	Rampas			X	Son pocas las rampas que se han encontrado en el sector, ya que no se ha tomado en cuenta la movilidad a nivel general para todos los usuarios, siendo este el caso de personas con capacidades limitadas.
	Transporte público		X		El sistema de transporte público y sus diferentes rutas no abarcan con la necesidad de la población, sería interesante una redistribución de las líneas y rutas para lograr llegar a sectores que por el momento no resultan beneficiadas.

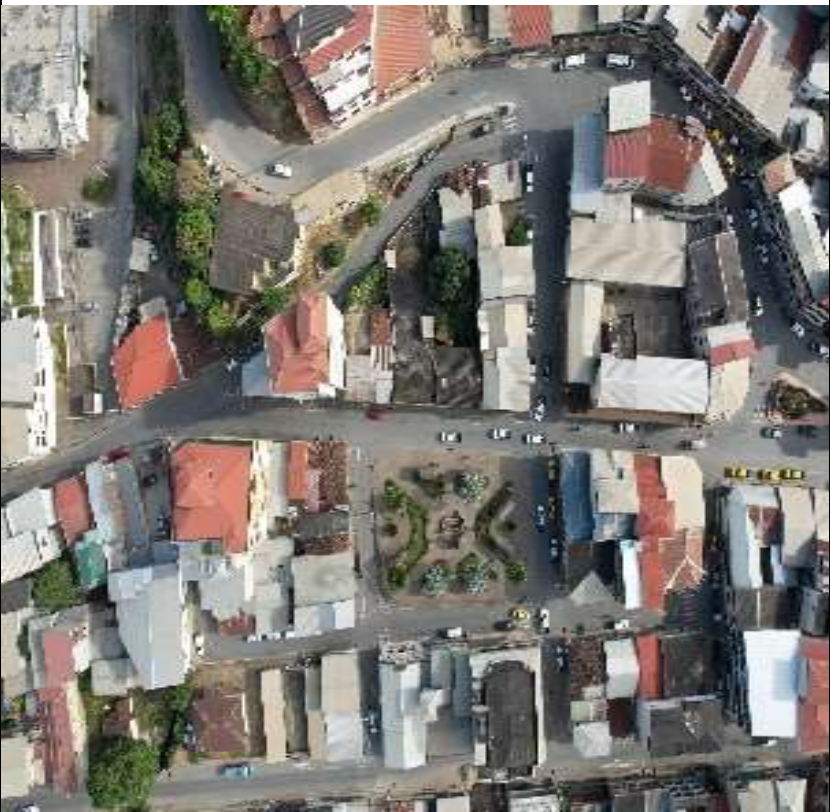
Vías:		X		El estado de las vías es regular en cuanto al tránsito que presenta el sector al ser en parte un lugar central. Se debería realizar un mantenimiento de rutina para cuidar el estado y conservarlo.
	Andenes			X	El lugar no cuenta con andenes
	Señalización			X	La señalización en el sector no abastece a la población en general, ya que se nota la falta de mantenimiento en las mismas.
	Iluminación			X	La falta de iluminación en la mayoría de los espacios es notoria, puesto que a su vez la población hace de estos sitios sin actividad.

Mobiliario			X	La ausencia de mobiliario en el sector es notoria, pues en su mayoría de espacios es necesaria una intervención que mejore el pueblo en varios aspectos.
	Rampas			X	Las pocas rampas presentes en el sector necesitan de un mantenimiento y en ocasiones una mejora debido a que no están en las mejores condiciones.

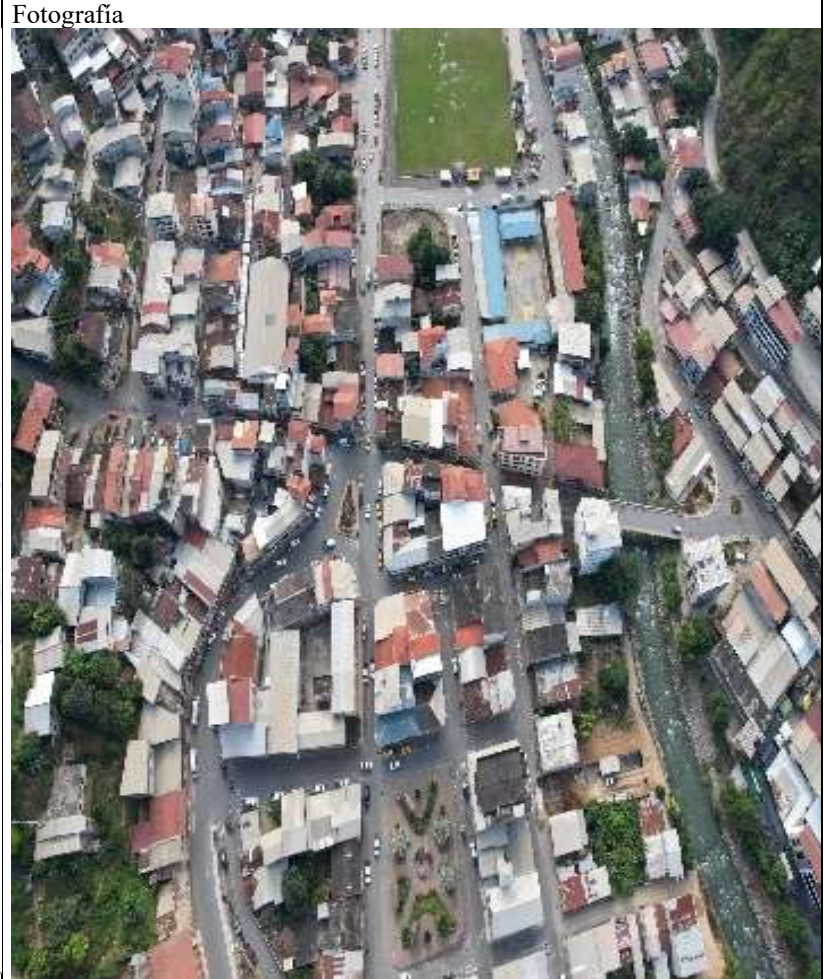
Vías:			X	El estado de las vías existentes en el sector presenta un estado que no es el más apto para el tránsito de los vehículos, esto ocasiona conflicto y tráfico en ciertas ocasiones, debido al mal estado de estas.
	Andenes		X		El lugar no cuenta con andenes
	Señalización			X	la señalización en el sector no cumple con su función, ya que en su gran mayoría es notable el descuido y la falta de intervención en las mismas, es necesario mejorar las señalizaciones a nivel general para así evitar futuros conflictos.
	Iluminación			X	La iluminación en general es un tema que preocupa a los residentes del sector, puesto que se logra apreciar que hay sectores en donde este servicio no abastecer a

ciertos usuarios en diferentes sectores que dan paso a la inseguridad.
	Mobiliario			X	El mobiliario a nivel general es escaso en la mayoría de los espacios, es necesario una intervención para solventar las necesidades de los usuarios, por el hecho de que la ciudadanía en general necesita de estas mejoras.
	Rampas			X	En este sector no se han tomado en cuenta a las personas que tienen alguna discapacidad para movilizarse libremente, en este caso no se encuentran rampas que den el acceso a sillas de ruedas o diferentes personas que quieran dar uso de estas.
	Trasporte público		X		El servicio de transporte público y sus diferentes rutas no abastece en su mayoría a las personas que más lo necesitan, se logra apreciar que los usuarios lo piensan dos veces antes de tomar la decisión de que medio de transporte utilizar al momento de movilizarse.
	Ciclovia			X	No se encuentra ningún tipo de indicio en cuanto a un espacio delimitado el uso de la bicicleta es notable que los ciclistas arriesgan su seguridad al aventurarse en medio de las vías y esquivando el tránsito.

Seguridad		X		La seguridad en este caso y en este sector no son los mejores, ya que los usuarios comentan hechos que los han llevado a mantenerse alerta y en ocasiones se logra apreciar que en sus propiedades han implementado diferentes mecanismos para sobrellevar esta situación.
	Vías peatonales			X	Las vías peatonales en este sector no cumplen con las necesidades de los usuarios, no se ve ninguna intervención que, de la prioridad al peatón, por el momento el vehículo es primordial en cuanto a la movilidad.

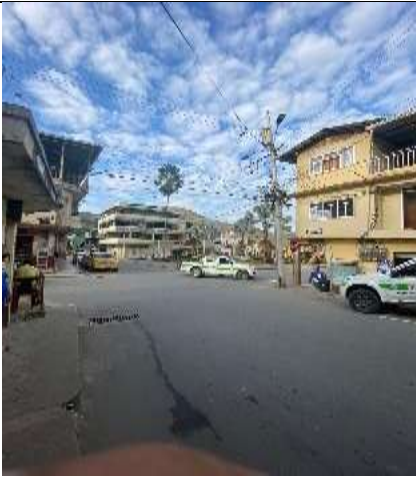
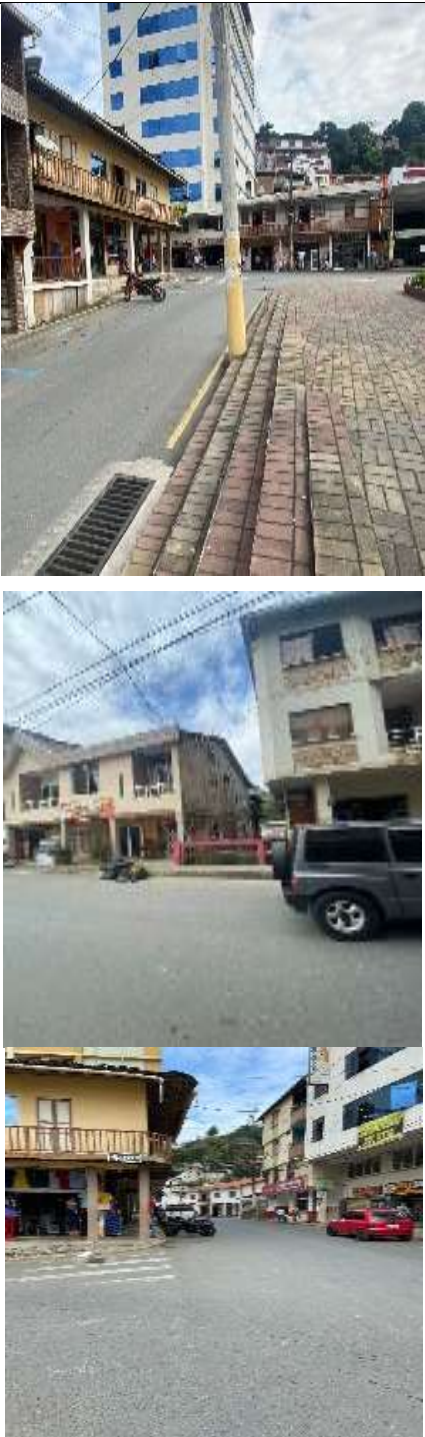
Evaluación		Observación	
		Bn	Rg		Ml
			X		
Vías:			X	El estado físico de las vías presentes en este sector tiene un estado regular, ya que se nota en cierto punto que se ha intervenido, pero no como se debería haber realizado una intervención, existen ciertos deterioros mínimos que, si no se tiene un control adecuado, puede llegar a convertirse en un daño en las vías.	
Andenes			X	El lugar no cuenta con andenes	
Señalización			X	La señalización en el lugar no es la más adecuada, se logra apreciar espacios que no cuentan con ningún tipo de señalización tanto horizontal como avisos o letreros que den ciertas indicaciones, es necesario intervenir y darle un adecuado mantenimiento.

Iluminación			X	En cuanto a la iluminación es notable el deterioro que se presenta en cada uno de los

casos, el tiempo está haciendo su trabajo y se nota claramente el deterioro progresivo que tiene cada uno, es importante tomar en consideración un adecuado mantenimiento y mejora en cuanto a la iluminación, ya que da paso a la inseguridad.	
	Mobiliario		X	Dentro del sector el mobiliario presente no es el mejor o el óptimo, existen lugares en donde es muy necesario realizar una intervención para solventar estas necesidades para la población en general.	
	Rampas			X	En ninguno de los casos presentes en el sector se ha logrado encontrar algún tipo de rampa que ayude a las personas con sillas de ruedas a acceder a ciertos espacios o simplemente para transitar libremente, no se ha tomado en cuenta las necesidades que tienen estas personas con sus capacidades limitadas.
	Trasporte público			X	El servicio de transporte público en el sector se debe a las diferentes cooperativas que tienen sus paradas y oficinas dentro del sector, haciendo que sea un punto establecido para adquirir este servicio, aunque se logra apreciar que por el espacio se vuelve un conflicto por el tráfico que estos ocasionan.

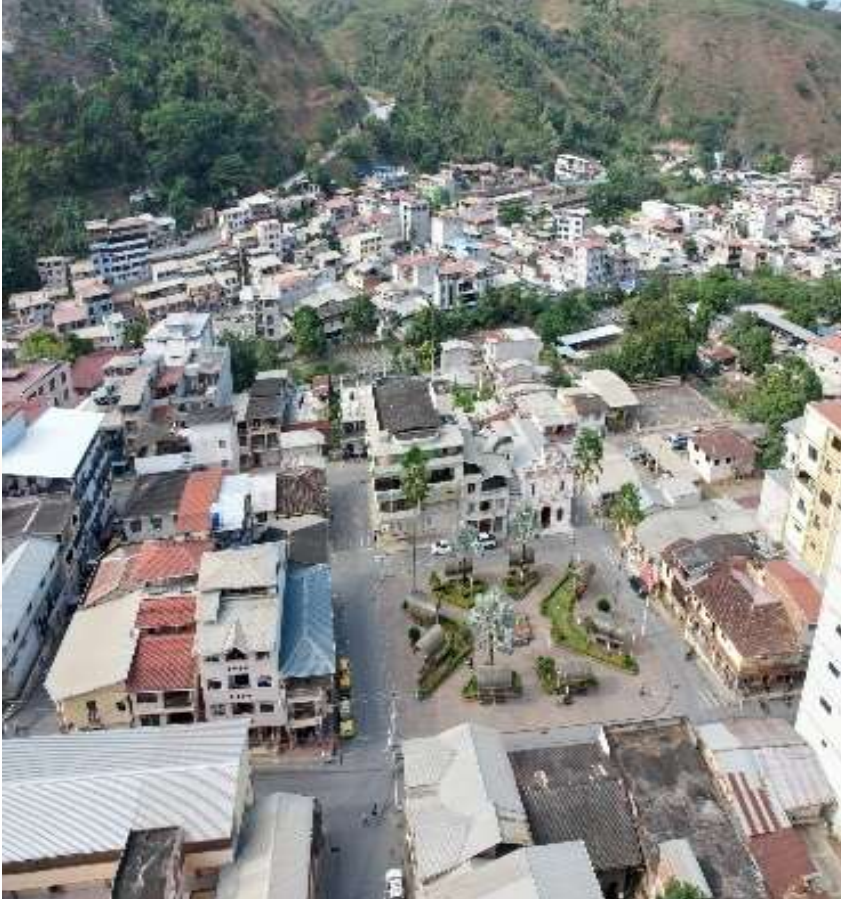
Vías:		X		El estado presente en cuanto a las vías es bueno en consideración a su estado físico, el sector muestra un estado que no da mucho que decir con respecto a sus condiciones. Se debería dar mantenimientos periódicos para poder mantener el buen estado por mucho más tiempo.
		Andenes		X		El lugar no cuenta con andenes
		Señalización		X		En cuanto a la señalización, el estado es aceptable, se logra presenciar varias señalizaciones que ayudan a todos los usuarios a movilizarse y en un pequeño porcentaje encontramos casos que requieren de mantenimientos rutinarios como para mantenerlos en óptimas condiciones.

Iluminación		X		La iluminación del sector es considerable, ya que cumple con sus funciones en la gran mayoría de espacios que esta lo requiere. Hay que tener en cuenta los controles y mantenimientos necesarios para preservarlo en óptimas condiciones.
	Mobiliario		X		El mobiliario presente en el sector cumple con sus funciones, aunque no sean los óptimos existen lugares que deberían ser tomados en consideración para futuras intervenciones y mejorar la calidad de vida de los usuarios y población en general.
	Rampas			X	Las rampas en este sector no son las mejores, las pocas que se logró presenciar no están en las mejores condiciones para que un usuario con capacidades limitadas pueda hacer uso de estas. Hace falta una intervención a nivel general para mejorar esta situación y todos los usuarios puedan transitar libremente.
	Trasporte público			X	El servicio de transporte público en este caso es más Inter cantonal y parroquial, ya que se encuentran presentes ciertas paradas y oficinas de cooperativas que ofrecen este servicio, pero en su mayoría son interprovinciales.

Ciclovía			X	No existe ningún tipo de lugar para que los ciclistas transiten con libertad, no se encuentra presente ningún incentivo que dé lugar a este medio que también es importante en el día a día de las personas para movilizarse y realizar sus actividades.
	Seguridad		X		La seguridad dentro del sector es regular, ya que a pesar de ser un espacio central y comercial existen casos que mantienen preocupados a los usuarios. Se aprecia que en las distintas propiedades los dueños han optado por implementar mecanismos que ayuden a mejorar estos temas de seguridad.
	Vías peatonales			X	Las vías peatonales no cumplen con los requerimientos que los usuarios necesitan para poder transitar libremente, la falta de seguridad da mucho que pensar a los usuarios del sector.

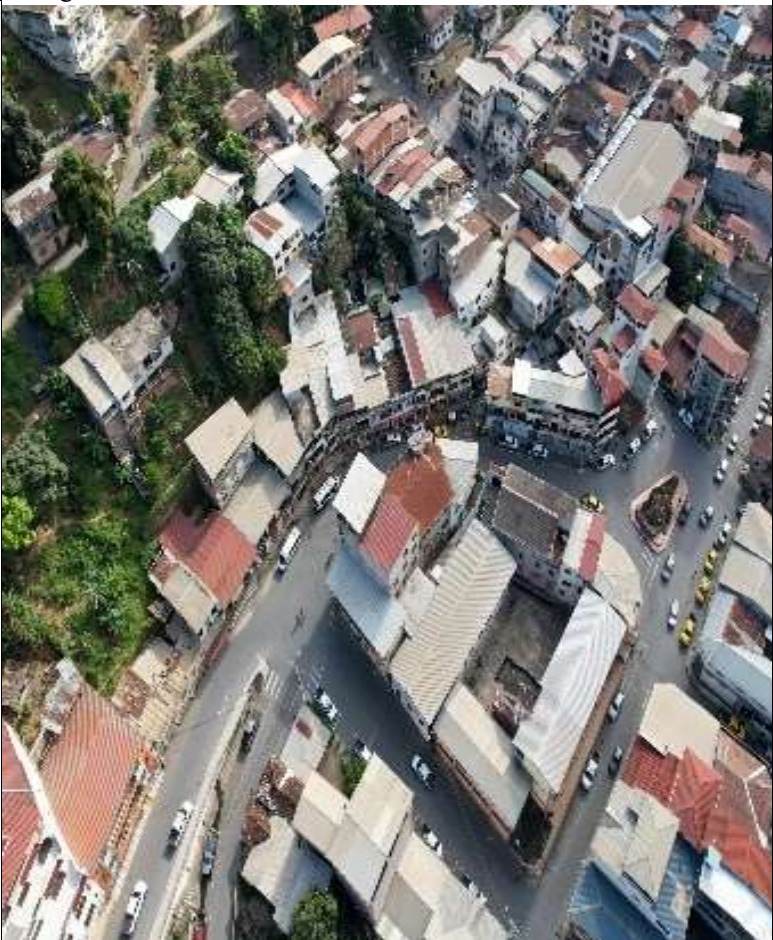
Vías:	X			La trama de la calzada es buena por estar al ingreso al parque central de la ciudad.
		Andenes			X	El sitio no cuenta con andenes en la trama principal de la calzada,
		Señalización			X	Tiene poca señalización
		Iluminación		X		Buena iluminación por estar en la trama urbana central.
		Mobiliario		X		El espacio cuenta con mobiliario de parada por estar ubicado el Hospital
		Rampas		X		Cuenta con rampas alrededor del hospital y su ingreso.
		Trasporte público		X		Por su trama topográfica es posible circular y pasa la línea de transporte

Ciclovía			X	El punto no cuenta ciclovía por ser muy estrechas las vías de la trama de la ciudad
	Seguridad		X		El lugar es seguro
	Vías peatonales		X		Cuenta con, mantenimiento muy apropiado por estar en la zona céntrica
	E. educativo		X		El lugar no cuenta con equipamiento Educativo
	Áreas verdes		X		Es varios puntos de la zona su vegetación es de las viviendas, pero no podemos observar en la trama vial de los peatones

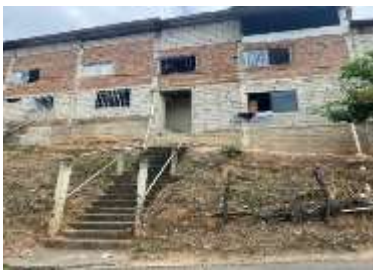
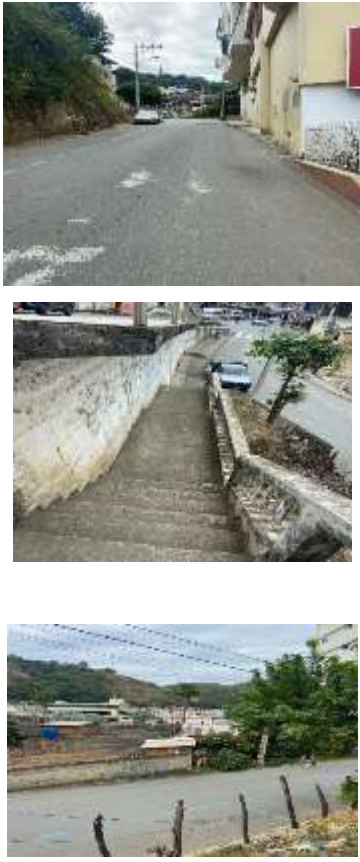
Vías:		Bn	Rg	Ml	<p>No se encuentra pavimentada en su totalidad</p> <p>El sitio no cuenta con andenes</p> <p>No podemos visualizar ninguna señalización de tránsito peor de información.</p> <p>Las luminarias están en mal estado no permiten</p> <p>El espacio no cuenta con mobiliario urbano par que la ruta del peatón sea más seguro su trayectoria</p>
		Andenes				X	
		Señalización				X	
		Iluminación			X		
		Mobiliario				X

Rampas			X	La zona no cuenta con rampas, está en total abandono el peatón con discapacidad especial.
	Trasporte público			X	la ubicación no cuenta con una línea de transporte
	Ciclovia			X	No cuenta con rutas especiales de movilidad más ecológica que motiven a los pobladores hacer uso
	Seguridad			X	El espacio no es segura en la noche por falta de alumbrado público que no ilumina toda el área quedando zonas sin ser iluminadas.
	Vías peatonales			X	En el trayecto por la zona podemos visualizar que no tienen vías peatonales
	E. educativo		X		El sitio no cuenta con un equipamiento educativo por la zona
	Áreas verdes		X		Las pocas áreas verdes están descuidadas en su totalidad creando barreras visuales.

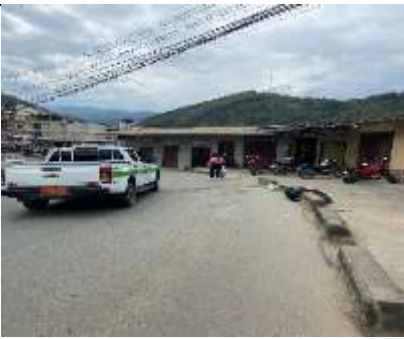
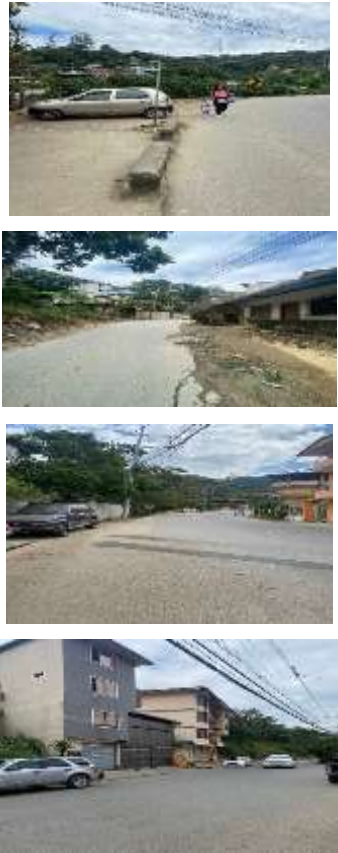
Ficha de observación 13-ZONA C

Bn	Rg	MI	
		Vías:		X		Encontramos en estado regular notamos un precio su usó diario.
		Andenes			X	El sitio no cuenta con andenes, la prioridad.
		Señalización			X	El punto no cuenta con señalización.
		Iluminación		X		El sector cuenta con poca iluminación.
		Mobiliario			X	El espacio no cuenta con mobiliario.
		Rampas			X	No cuenta con rampas y por otra parte no tiene vías peatonales.
Trasporte público			X	El lugar cuenta con línea de trasporte privado por estar en un punto principal de conexión con Zaruma

Ciclovía			X	No cuenta con ciclovía
	Seguridad			X	Es muy insegura por estar ubicado en una zona de tráfico vehicular
	Vías peatonales			X	No existe una vía peatonal
	E. educativo		X		No existe equipamiento educativo en la zona
	Áreas verdes		X		Las áreas verdes son en su mayoría de lotes abandonados

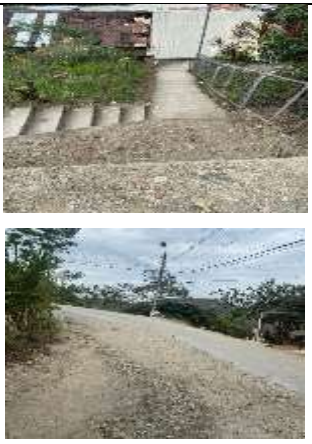
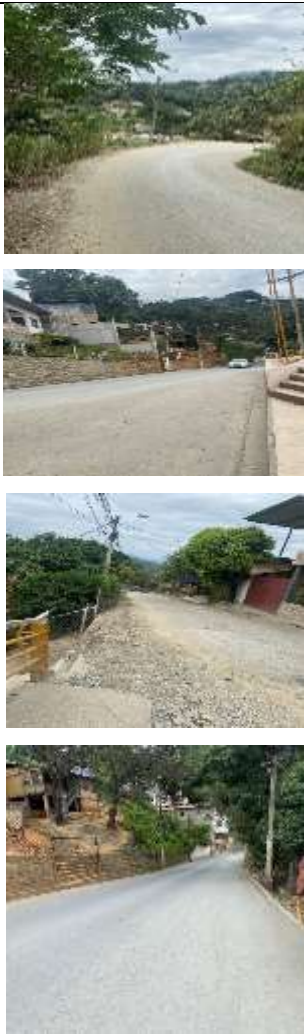
Vías:		X		No se encuentra con la capa asfáltica en su totalidad hay tramos que están a medias.
	Andenes			X	Esta parte no cuenta con andenes
	Señalización			X	No tiene señalización de tránsito peor aún de información de la zona, por contar con un equipamiento de mirador que permite apreciar la ciudad
	Iluminación		X		Notablemente son muy regular por motivos de mantenimiento y las pocas luminarias públicas que existen no alumbran en su totalidad.
	Mobiliario			X	Cuenta con mobiliario que es un mirador de la zona permitiendo apreciar la trama urbana de la ciudad de Portovelo
	Rampas			X	La ubicación no cuenta con rampas
	Trasporte público			X	No pasa una línea de transporte público en el sector
	Ciclovía			X	No cuenta con ciclovías

Seguridad			X	No cabe duda de que es, muy inseguro en la noche por falta de luminarias.
	Vías peatonales			X	Evidentemente no tiene vías peatonales, requiere de mantenimiento del tramo vial.
	E. educativo		X		El punto no cuenta con equipamiento educativo cerca de la zona
	Áreas verdes		X		El espacio no cuenta con áreas verdes y las existentes estan dentro de las viviendas.

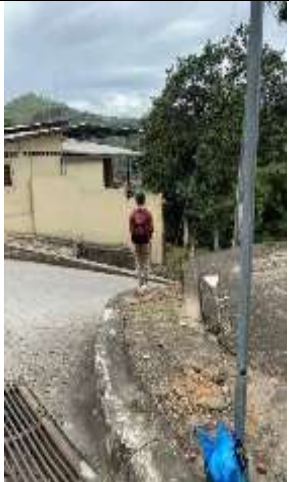
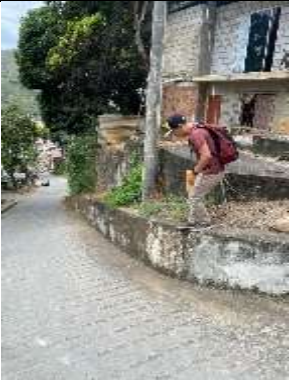
Bn	Rg	Ml		
		Vías:			X		Notablemente, las vías presentan un estado regular, ya que debido a su topografía y a su uso presentan un deterioro progresivo, existen diferentes tipos, asfálticas, de pavimento rígido, y adoquín.	
		Andenes					X	En efecto, no cuenta con andenes
		Señalización					X	El lugar no cuenta con señalización adecuada, se recomienda un enfoque en este ámbito para poder evitar futuros inconvenientes en cuanto a la movilización vial
		Iluminación			X			En la mayoría de los espacios, los postes no cuentan con iluminación, y en otras ocasiones No sabemos si funciona en realidad, se observa un estado de deterioro en las mismas

Mobiliario			X			A lo largo de todo el espacio público, el sitio no cuenta con mobiliario adecuado, ni espacios que motiven a los pobladores a usarlo. Existen "rincones" en donde la basura predomina y no

existe el adecuado control ni las adecuadas instalaciones para su uso.
	Rampas		X	debido a la topografía del lugar, y a la falta de concientización El punto no cuenta con rampas en espacios en donde realmente son necesarios, las personas con capacidades especiales no pueden moverse adecuadamente y se vuelve un problema a nivel de la movilidad.
	Trasporte público		X	El transporte público no abarca las zonas con mayor demanda de pobladores, se presenta únicamente en vías principales. Existen "Taxis, Camionetas" que otorgan su servicio de transporte público
	Ciclovía		X	No presenta ningún tipo de intervención en cuanto a ciclovías, ni iniciativas para impulsar a los pobladores a usar medios de transporte alternativo.
	Seguridad		X	En temas de seguridad la población en general teme por la misma, existen alarmas comunitarias, más no personal que guarde por su seguridad y vigilancia.

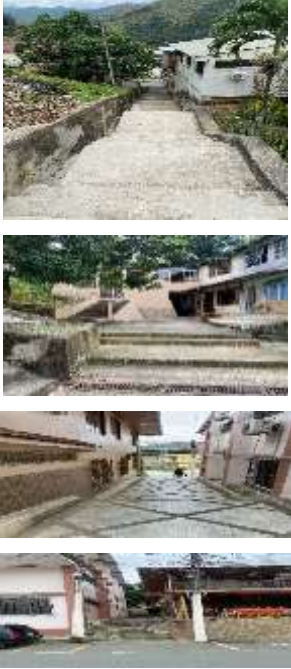
Vías:		Bn	Rg	MI	<p>Podemos observar en su mayoría que esta regular falta de mantenimiento en su capa asfáltica de la calzada</p> <p>El lugar no cuenta con andenes</p> <p>El lugar no cuenta con señalización apropiada para el sector debido a su topografía es necesario información de la zona</p> <p>La falta de alumbrado público no permite tener en su totalidad buena iluminación de la zona</p> <p>Escaseó de equipamiento urbano que no permite movilizarse y tener zonas seguras en la trayectoria de la ruta</p> <p>El peatón con discapacidad está totalmente olvidado no existen varias escalinatas, pero ninguna rampa pensada en ellos.</p>

Trasporte público			X	La zona no cuenta con una ruta de transporte público por su topografía y dificultad axeso.
	Ciclovia			X	Observamos que por la longitud de la vía y su topografía dificulta su accesibilidad, dado a su longitud de calles no cuentan con la debida medida, siendo muy irregulares.
	Seguridad			X	El sector es seguro en la mañana por, pero al caer la noche se vuelve malo movilizarse por la zona.
	Vías peatonales			X	En algunas partes carecen de estas, pero en otras están muy descuidadas los tramos no se unifican se cortan algunos que no permiten movilizarse por esta vía, que llegan al límite de bajar a la calzada para movilizarse, volviéndose peligroso.

E. educativo			X	No cuenta con equipamientos Educativos, por la topografía del terreno.
	Áreas verdes		X		Naturalmente, son descuidadas al ser pastizales, en los lotes abandonados, que ocasionan un obstáculo visual de la ciudad de Portovelo.
