UNIVERSIDAD INDOAMÉRICA

**MAESTRÍA EN ARQUITECTURA CON MENCIÓN EN DESARROLLO
URBANÍSTICO Y ORDENAMIENTO TERRITORIAL**

**LINEAMIENTOS PARA UNA MOVILIDAD PEATONAL
SOSTENIBLE EN LA CIUDAD DE PORTOVELO, PROVINCIA
DEL ORO**

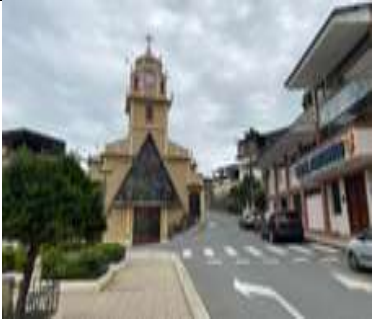
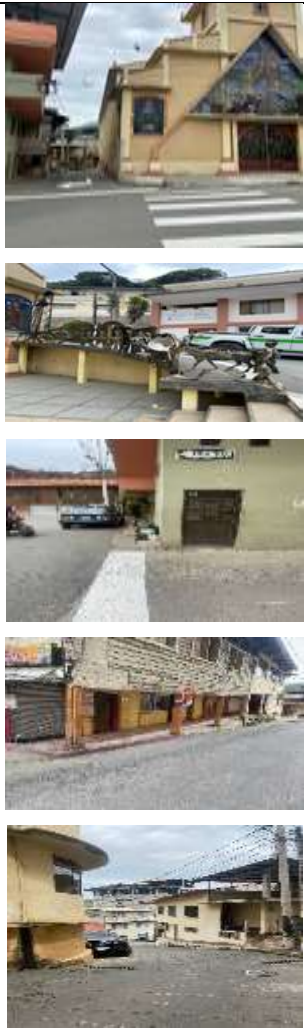
Variables:	Evaluación			Observación
		Bn	Rg	Ml	
	Vías:	X			Su estado es bueno por la ubicación de la zona donde se encuentran equipamientos urbanos como es el Gad de Portovelo, y su catedral de esta.
	Andenes		X		Cuenta con andenes en buen estado, pero que se encuentran con obstáculos en su trayectoria
	Señalización		X		Su señalización es regular carece de más señalización
	Iluminación		X		El sector es seguro por el día y noche por tener equipamientos importantes hay seguridad privada
	Mobiliario		X		El punto no cuenta con mobiliario peatonal

Rampas			X	Observamos que cuentan con pocas rampas para acceder a su vivienda.
Trasporte público			X	Por su complejidad topográfica y sus vías que son estrechas dificulta la movilidad del transporte público.

Ciclovia			X	No cuenta con ciclovia por la topografía de la vía y sus dimensiones son muy estrechas.
	Seguridad		X		Es muy segura, por la seguridad privada de los equipamientos que tenemos en el sector de estudio.
	Vías peatonales		X		Existe un mantenimiento dando a notar de una manera que facilita la movilidad del peatón
	E. educativo		X		El sitio no cuenta con este equipamiento
	Áreas verdes		X		La parte cuenta con áreas verdes como arbustos que son del mismo sector y cuidadas por empleados del gad .

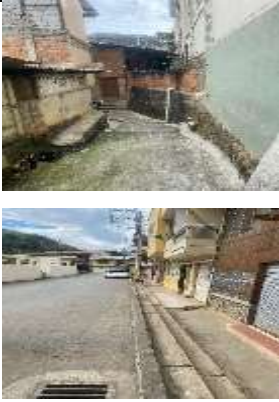
Bn	Rg	MI	
	Vías:	X			Se encuentran en buen estado que permiten llegar a turistas y de la zona en vehículos privados
	Andenes		X		Su mayor parte cuenta con andenes que han recibido mantenimiento
	Señalización		X		La Señaliza está ubicada en lugares estratégicos, pero faltan más como información del lugar y ubicación de la zona.
	Iluminación	X			Cuentan con buena iluminación volviendo seguro movilizarse por la noche.
	Mobiliario			X	No cuenta con espacios urbanos.
	Rampas		X		Cuenta con rampas para poder ingresar a sus viviendas, y al redero del parque central.
Trasporte público				X	El lugar no cuenta con una vía de transporte público a pesar de que están equipamientos importantes de la ciudad como es el GAD de Portovelo

Ciclovía			X	No cuenta con ciclovía por tener una vía muy angosta
	Seguridad	X			Es segura por tener guardias privados que están en el Gad de Portovelo
	Vías peatonales			X	Podemos notar un deterioro de tramos viales que se encuentran en diferentes niveles, por el sector que su topografía es alta
	E. educativo			X	El sector no presenta establecimientos de tipo educativo para el uso de la ciudadanía, se aprecia que las personas deben salir de su sector para poder adquirir los diferentes servicios educativos.
	Áreas verdes		X		No cuenta con áreas verdes por tener una topografía con pendientes.

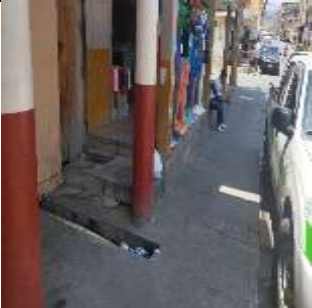
Vías:		X		Las vías presentes en este sector muestran un estado regular, existen ciertos puntos en donde se requiere una mínima intervención para preservar su estado y mantener una movilidad adecuada.
	Andenes		X		En cuanto a los andenes este sector tiene ciertos puntos que necesitan ser tomados en cuenta, ya que la misma topografía del sector no ayuda a la libre movilidad de los peatones en este caso “gradas” de manera improvisada para dar continuidad a la movilidad del usuario.
	Señalización			X

La señalización en este sector es deficiente, pues no se logra visualizar con facilidad las distintas señales, en ciertas ocasiones es necesaria la intervención para mejorar su estado y dar un buen servicio a la ciudadanía.	
	Iluminación		X	La iluminación presente en el sector no es la suficiente en ciertos sectores porque en horas de la tarde se nota la ausencia de personas por motivos de inseguridad, provocando temor en los habitantes del sector.	
	Mobiliario		X	El mobiliario presente en el sector es mínimo, por el hecho de que no se ha tomado en cuenta las necesidades propias de la población, es necesario mejorar este punto y así otorgar todos los implementos necesarios para mejorar la calidad de vida de los usuarios.	
	Rampas			X	No existen rampas que den el libre acceso a las personas en sillas de ruedas o demás usuarios que hagan uso de estas. No sé a tomado en cuenta las necesidades de todos los usuarios.

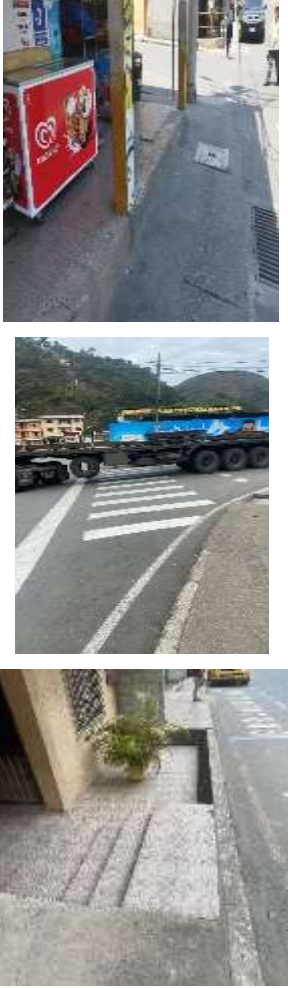
La señalización en este sector presenta un estado regular en cuanto a su estado físico, existen casos en los que el tiempo ha hecho su trabajo y ha dejado huella en cuanto a las señalizaciones.	
	Iluminación		X	La iluminación es escasa en ciertos espacios del sector y esto promueve en sí la falta de seguridad y mantiene en alerta a los ciudadanos, es necesario mantener un sistema de control en cuanto a las luminarias.	
	Mobiliario		X	El mobiliario presente en el sector es escaso, no sé a tomado en cuenta las necesidades de los usuarios, ya que en su mayoría existen espacios sin ningún tipo de intervención.	
	Rampas			X	En cuanto a las rampas el sector no tiene dicha intervención, puesto que se logra apreciar que las personas con sillas de ruedas no pueden transitar libremente por el sector.
	Trasporte público			X	El servicio de transporte público no ayuda en su mayoría a la población que más lo necesita, se aprecia que el recorrido que tienen los medios de transporte público no cubre varios de los espacios.

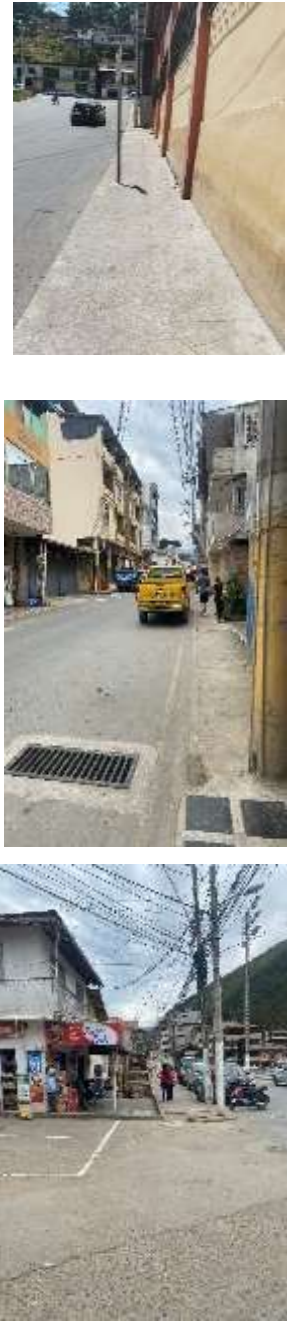
Iluminación		X		La iluminación en el sector no abastece completamente a todos los espacios, provocando cierta incertidumbre en la población y a su vez motivando a la inseguridad.
	Mobiliario			X	El mobiliario dentro del sector es escaso, se debería tomar en cuenta las necesidades básicas de toda la población para mejorar su calidad de vida.
	Rampas			X	No existe ningún tipo de intervención que ayude al ciudadano con capacidades limitadas a transitar libremente por la ciudad, debido a que no se encuentra presente ningún acceso como lo son las rampas.
	Trasporte público			X	El transporte público y sus respectivas rutas no abastecen al sector por completo, la mayoría de las personas debe caminar para llegar a sus destinos.
	Ciclovia			X	No se encuentra presente ninguna intervención que tenga que ver con el uso exclusivo de la bicicleta por ningún lado existe algún espacio delimitado para las personas que deciden movilizarse en bicicleta.

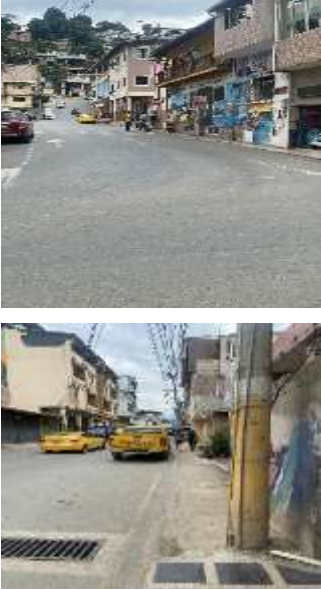
Vías:	Bn	Rg	MI	Observamos que ya tuvo un mantenimiento previo, pero no fue óptimo, está regular la trama vial. En su mayoría tienen poco desgaste. No cuenta con señalización siendo, un peligro en movilizarse. No sabemos si funciona en realidad, pero los poco alumbrados eléctricos no abastecen.	
				X			
				X			X
				X

Mobiliario		X		En su mayoría es escaso y no existen evitando tener una buena calidad de movilidad segura.
	Rampas			X	El sitio no cuenta con rampas el peatón especial se moviliza por la calzada.
	Trasporte público			X	La mayoría de sus rutas no son conectadas por este medio de transporte sino por el transporte informal.
	Ciclovía			X	No existen vías, peor aún que se haya planificado una.
	Seguridad			X	Está muy presente en las noches por falta de luminarias que no abastecen la trama de la ciudad
	Vías peatonales			X	No podemos visualizar vías exclusivas para los peatones con discapacidades siendo muy peligroso su movilidad diaria

E. educativo			X	El lugar no cuenta con el primer centro educativo de la ciudad de Portovelo, impulsando a la educación y superación de sus pobladores con buena educación permitiendo obtener una mejor calidad de vida y desarrollo personal.
Áreas verdes		X		No existen espacios verdes

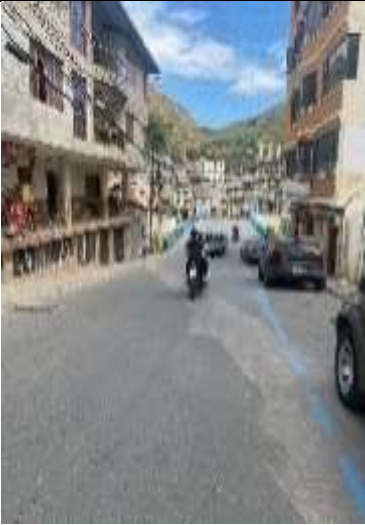
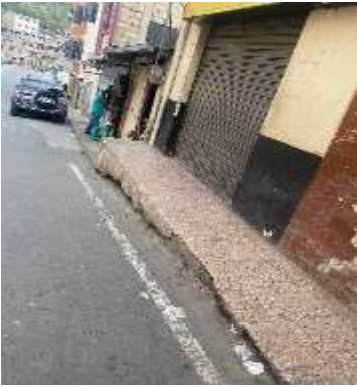
Variables:	Evaluación			Observación	
		Bn	Rg	Ml		
	Vías:		X			Por estar en la trama central la calzada se mantiene regular, previos arreglos que se han ejecutado con el tiempo ya se visualiza fisuras.
	Andenes		X			Los andenes libres de movilidad se encuentran obstáculos en la movilidad que obligan a moverse por la calzada.
	Señalización		X			La señalización apropiada en toda la zona.
Iluminación		X		Su funcionamiento está dañada algunas luminarias que se hace peligro movilizarse por la zona en la noche.

Mobiliario			X	Cuenta con una para de buses, que nos permite ingresar a las comunidades de Portovelo
	Rampas			X	Observamos que no existen rampas para una movilidad segura de personas con discapacidad.
	Trasporte público			X	El transporte pasa por la zona por su ubicación de la parada, pero no abastece en su totalidad en la ciudad y sus alrededores, dando usos al transporte informal.
	Ciclovía			X	Falta de planificación para crear rutas de transporte ecológicos.
	Seguridad			X	La falta de mantenimientos a sus iluminarias en la noche se vuelve peligroso el sector por no tener una buena iluminación
	Vías peatonales			X	Son complejas y no tienen una movilidad directa, al contrario, se encuentran con obstáculos que les obligan a moverse por la calzada

E. educativo			X	El lugar cuenta con un equipamiento urbano, educativo siendo este el impulsador de comercio a sus alrededores.

Áreas verdes			X	Las áreas verdes se encuentran dentro de sus hogares, pero muy poco en espacios públicos.

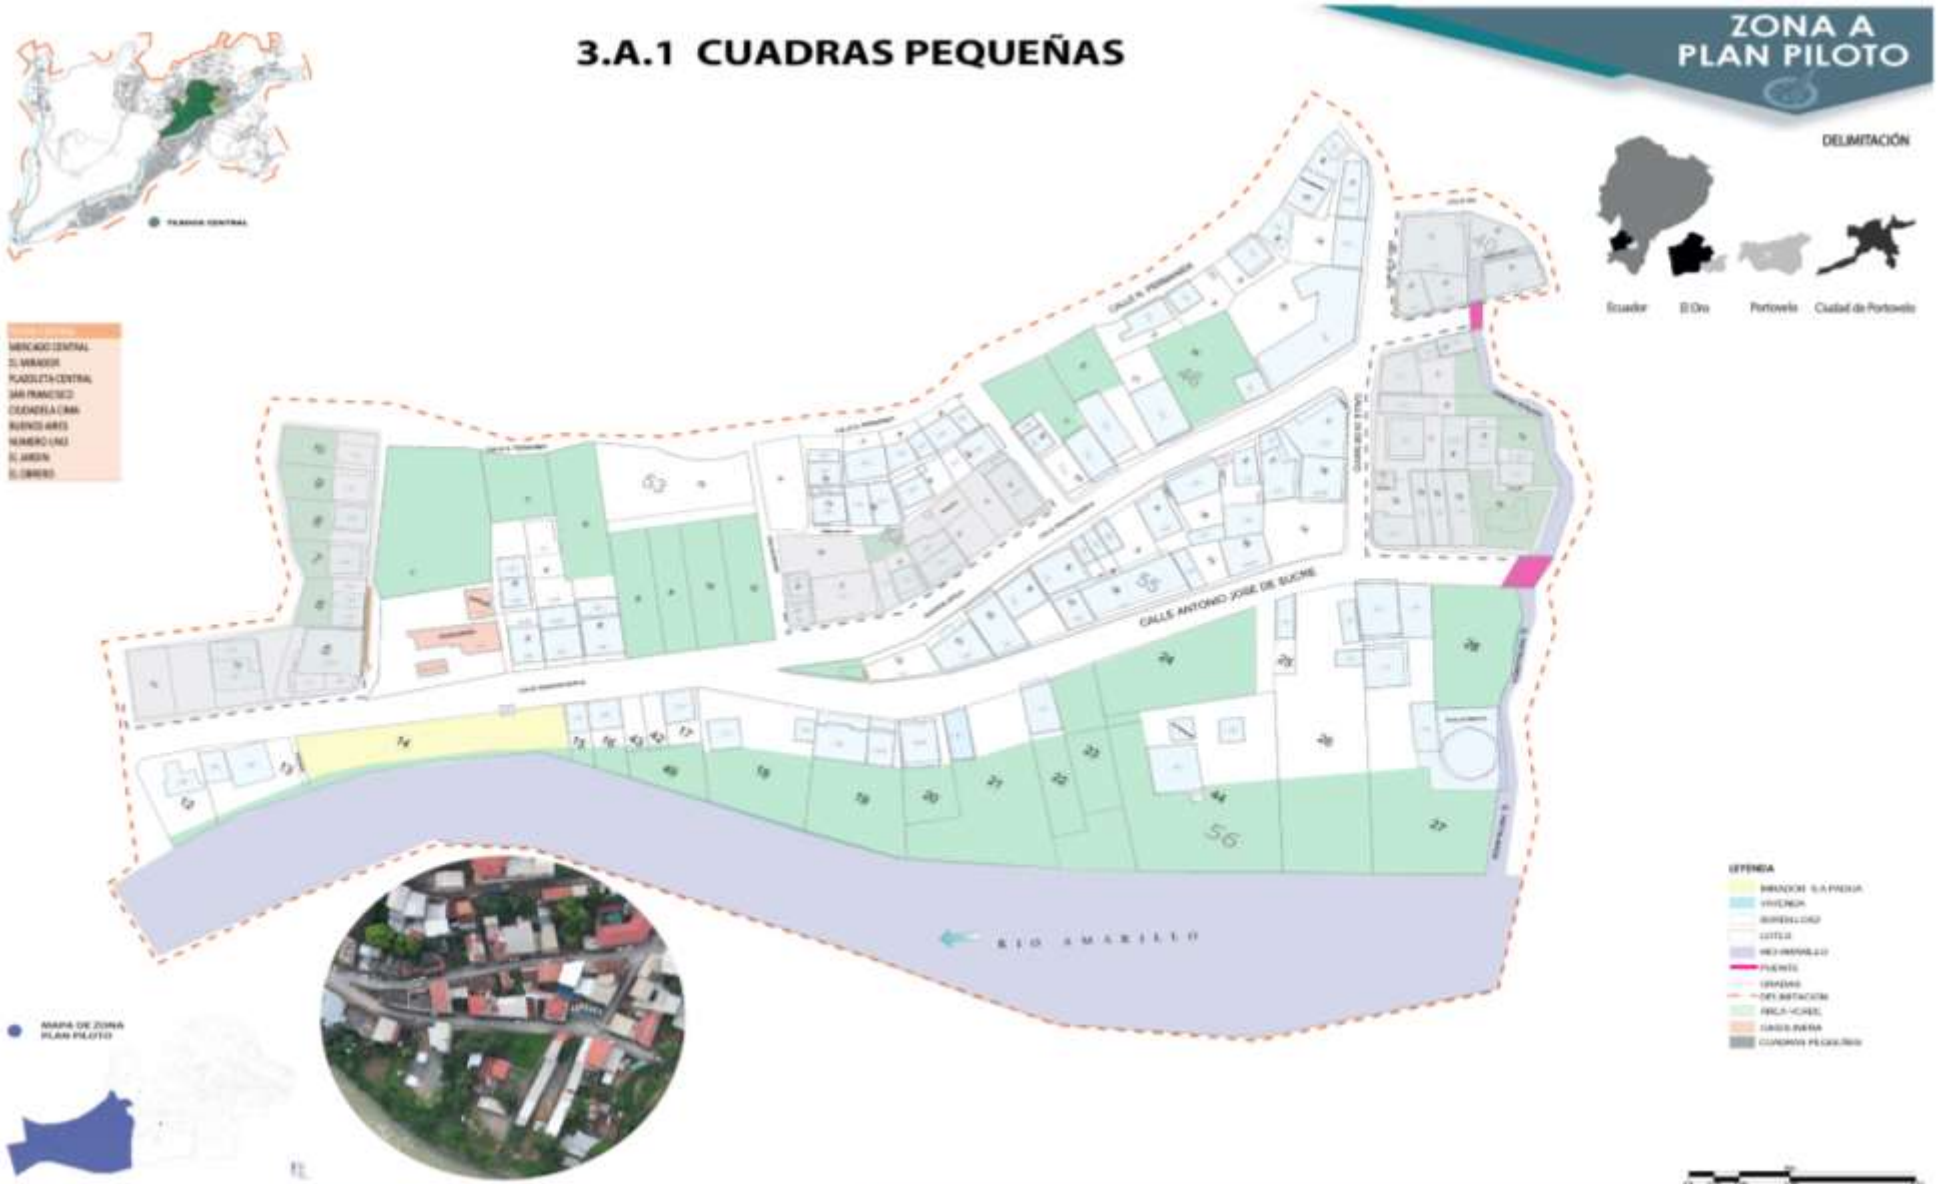
3.A.1 CUADRAS PEQUEÑAS

- LEYENDA
- INDICACIÓN A LA FRONTERA
 - VIVIENDA
 - INDICACIÓN
 - CALLE
 - NO MOVILIZABLE
 - FRONTERA
 - INDICACIÓN
 - FRONTERA
 - FRONTERA
 - CALLE PEQUEÑA
 - CUADRAS PEQUEÑAS

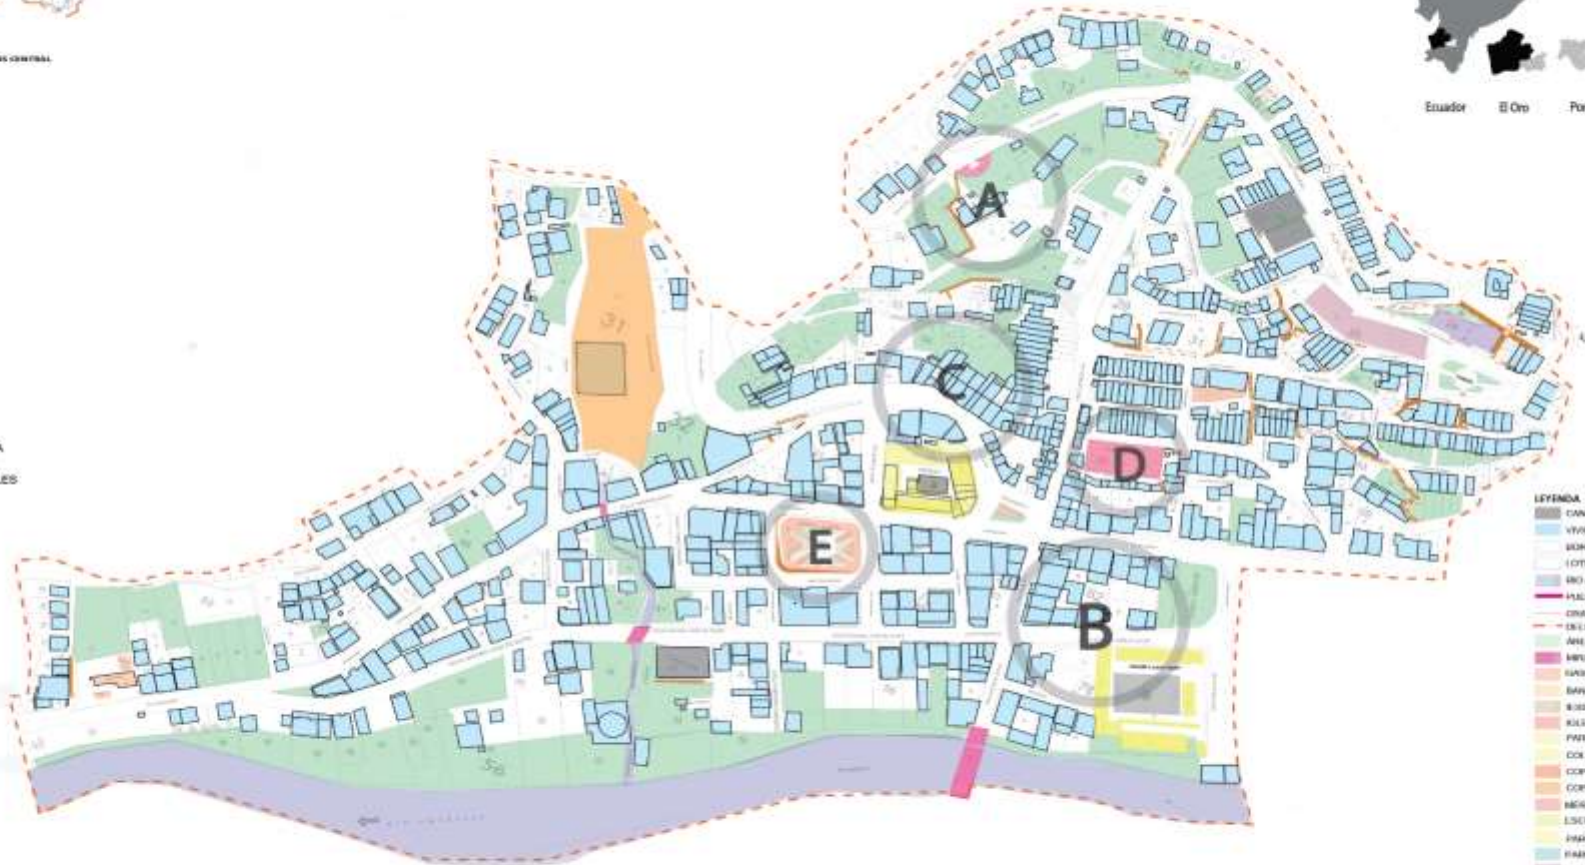
- A** VIAS PEATONALES
- B** CRUCES PEATONALES
- C** CONECTIVIDAD PRIORIZADA
- D** ACCESO A SERVICIOS LOCALES
- E** PAYSAJISMO NATURAL

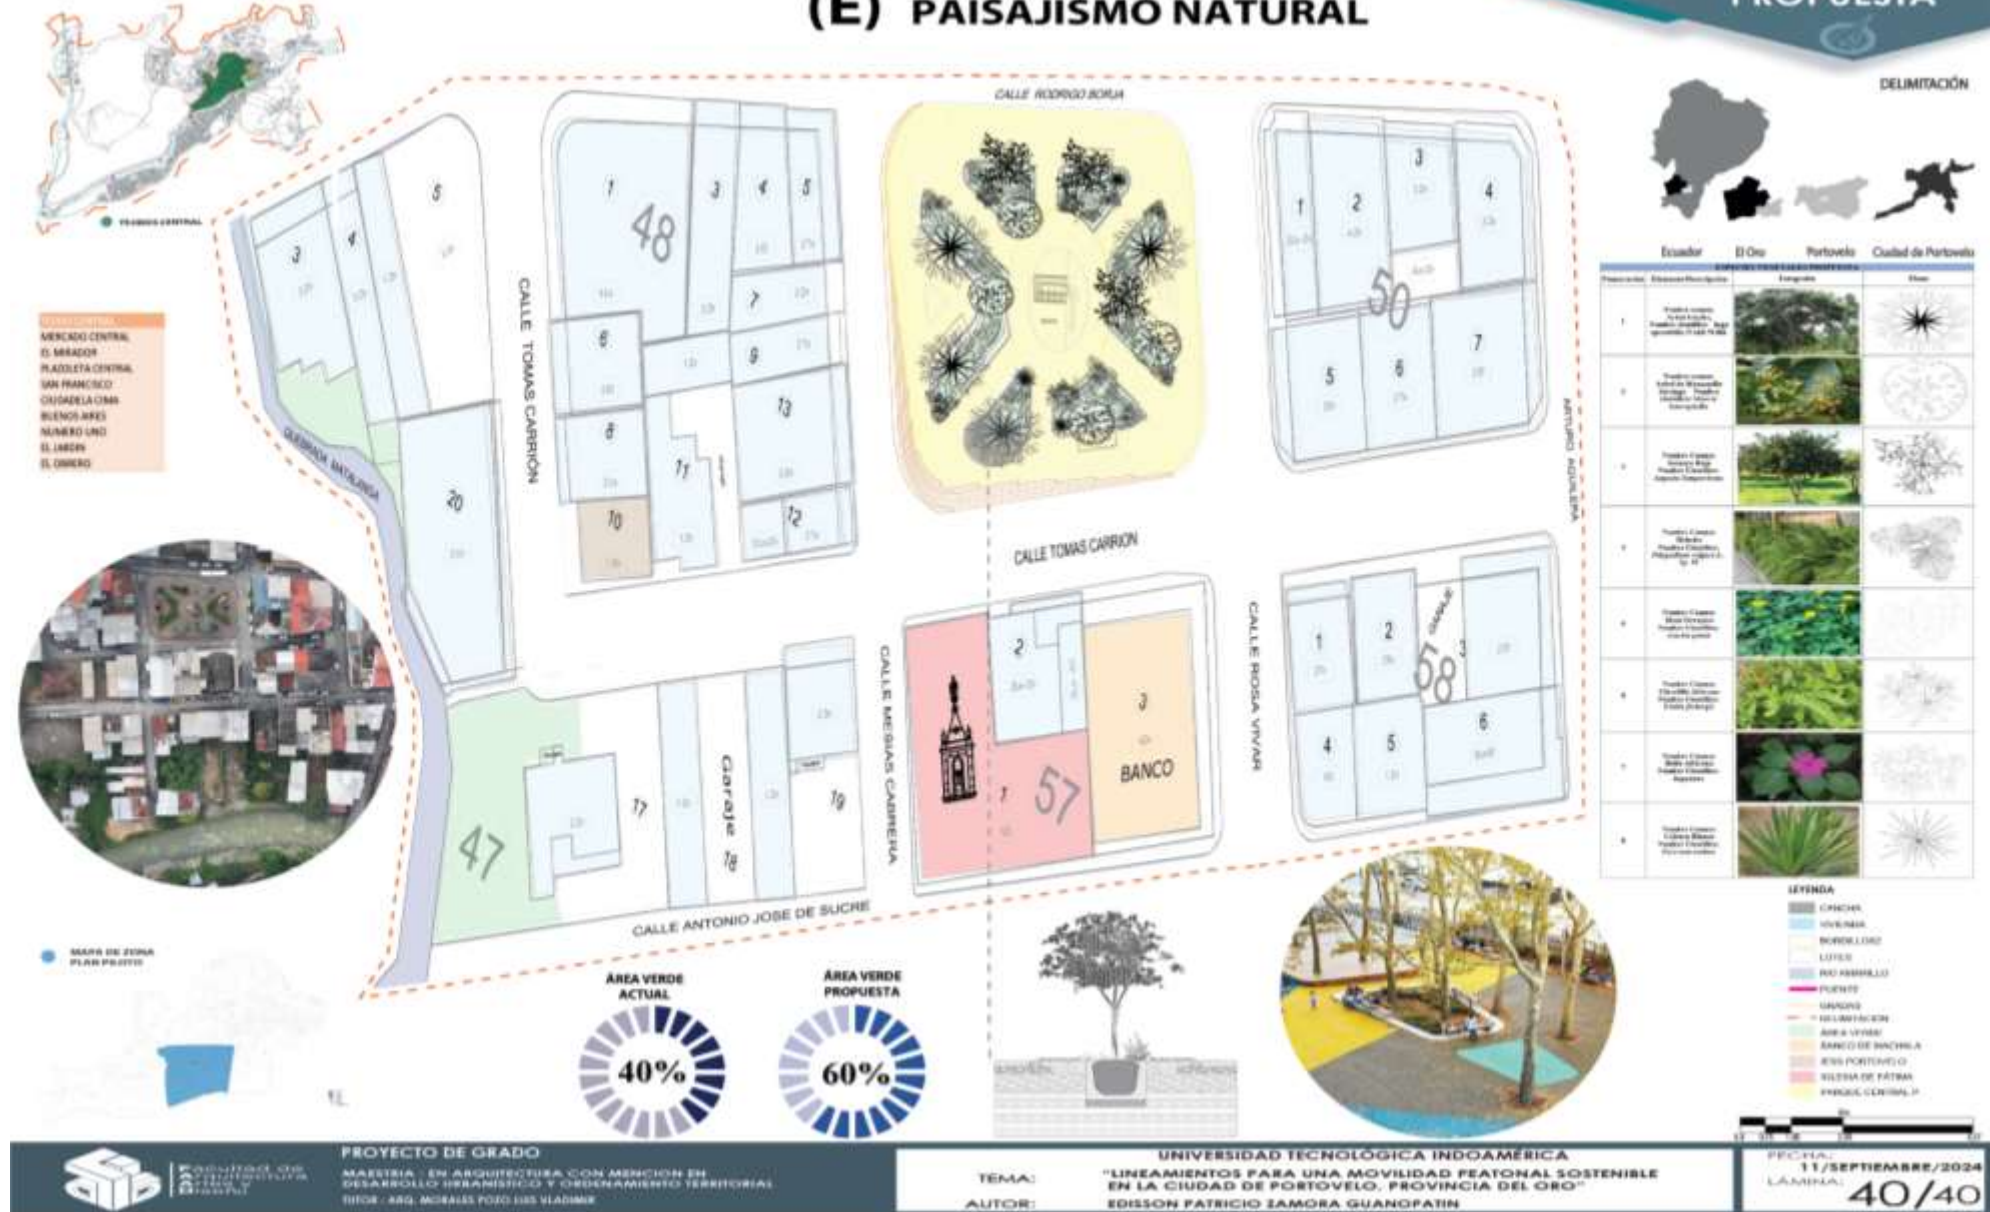
(E) PAISAJISMO NATURAL

PROPUESTA
