CONSERVACIÓN

Del patrimonio edificado arquitectónico local del casco
central de la parroquia rural El Rosario, cantón Pelileo

Proyecto de Investigación

Trabajo de titulación previo a la obtención del título de Arquitecto

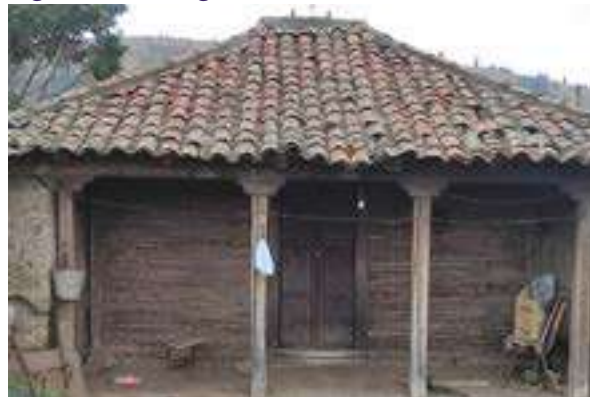
Figura O3. Tungurahua

Nota 1. Fachada patrimonial en la parroquia El Rosario, Pelileo. Fotografía del autor.

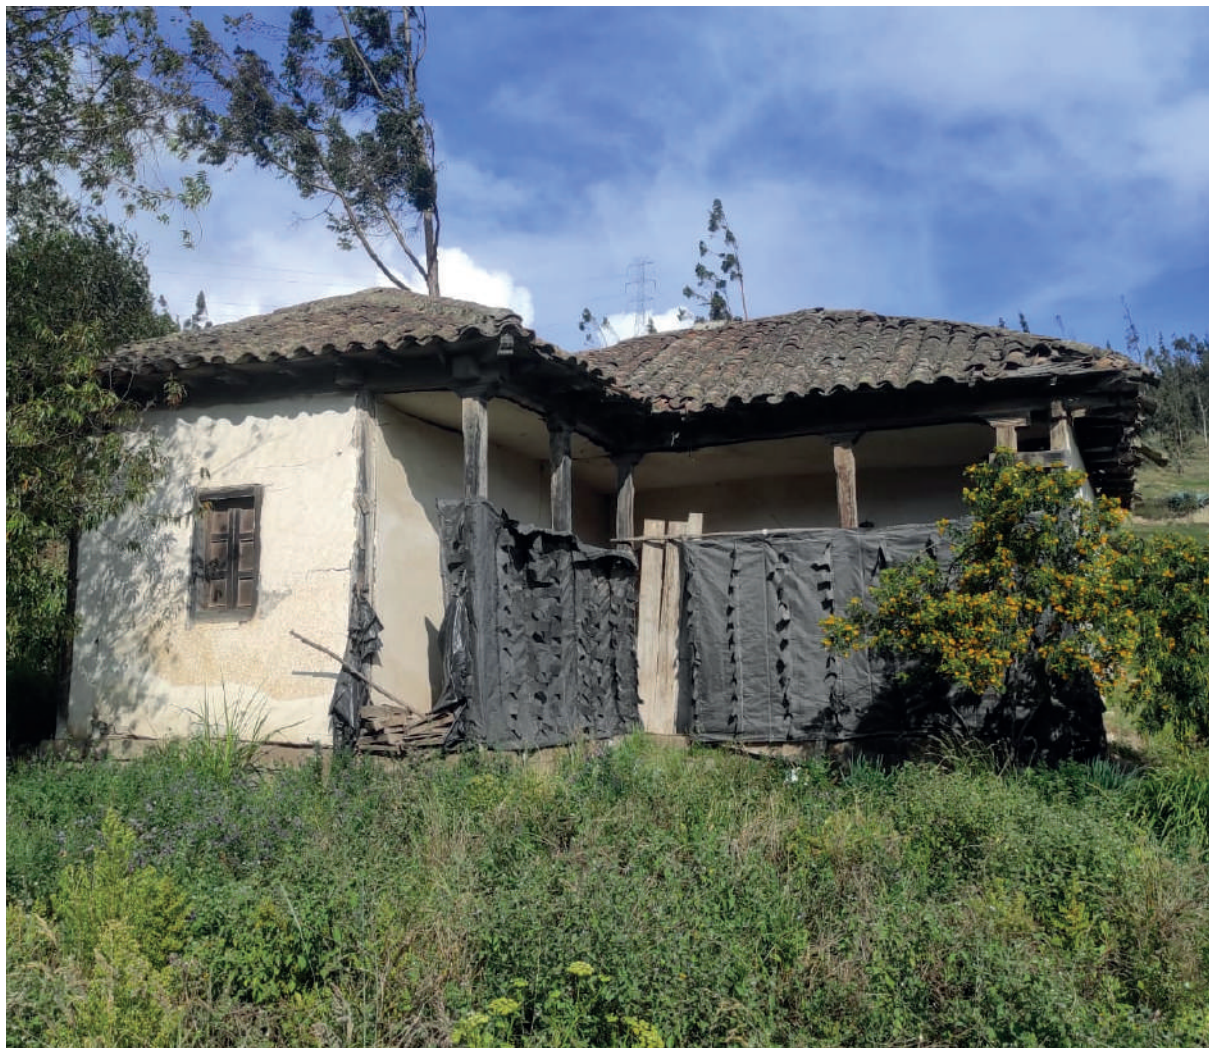
Figura 33. Vivienda Patrimonial I

VIVIENDA 1		
ASPECTOS DE MATERIALIDAD - TÉCNICO CONSTRUCTIVO		
ELEMENTOS	MATERIALIDAD	GRÁFICO
MUROS/PAREDES	BAHAREQUE	 
CUBIERTA:	La estructura es de MADERA, recubierto con TEJAS DE ARCILLA	 
COLUMNAS/VIGAS:	MADERA	 
CIELOS RASOS	MADERA

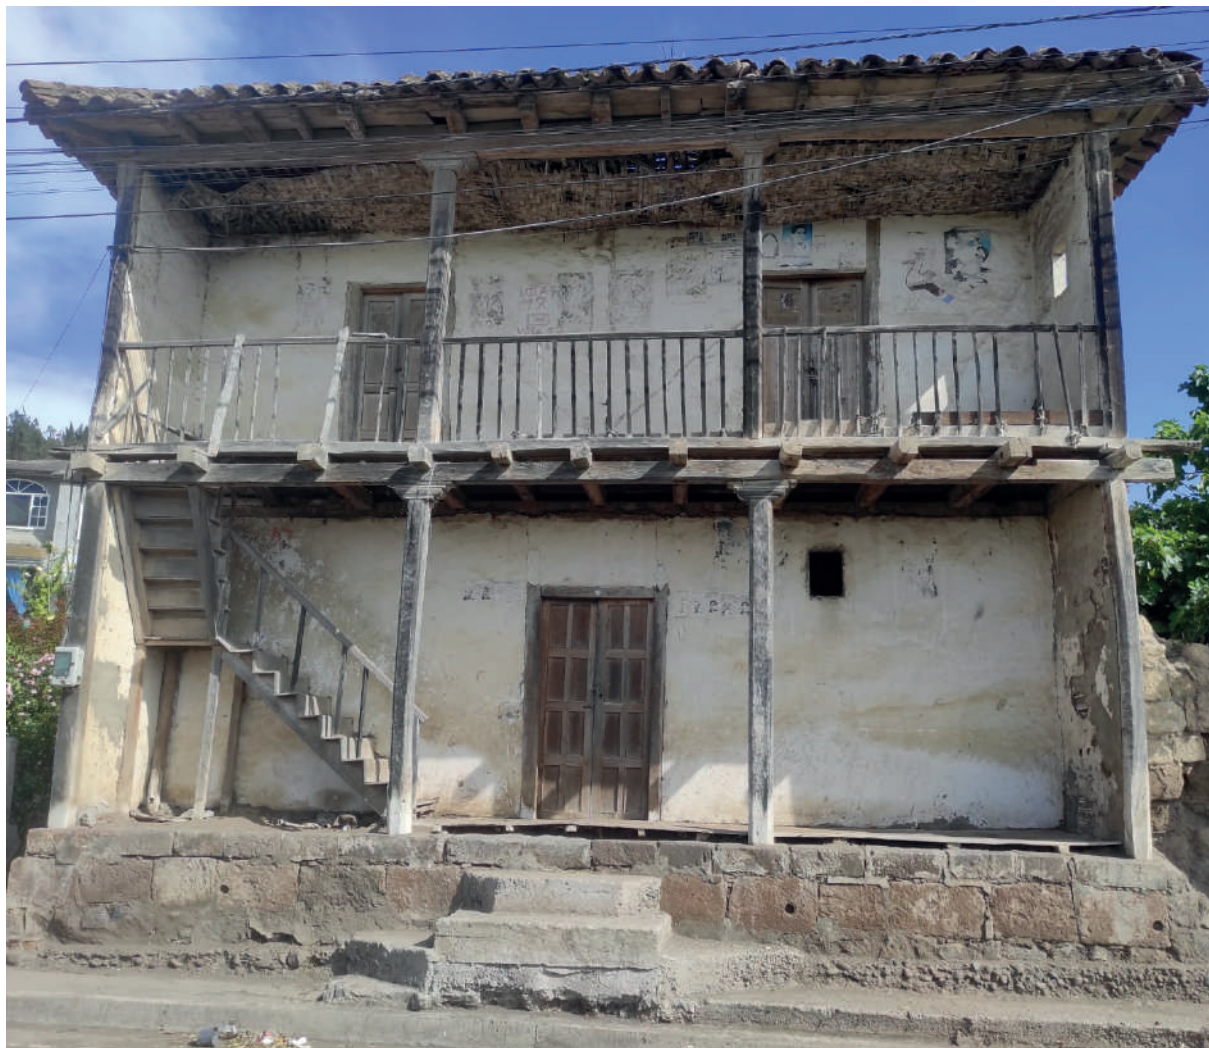
Figura 43. Vivienda Patrimonial 2

VIVIENDA 2		
ASPECTOS DE MATERIALIDAD - TÉCNICO CONSTRUCTIVO		
ELEMENTOS	MATERIALIDAD	GRÁFICO
MUROS/PAREDES	BAHAREQUE Y BLOQUE	 
CUBIERTA:	La estructura es de MADERA, recubierto con TEJAS DE ARCILLA	 
COLUMNAS/VIGAS:	MADERA	 
LOSAS/ENTREPISOS:	MADERA

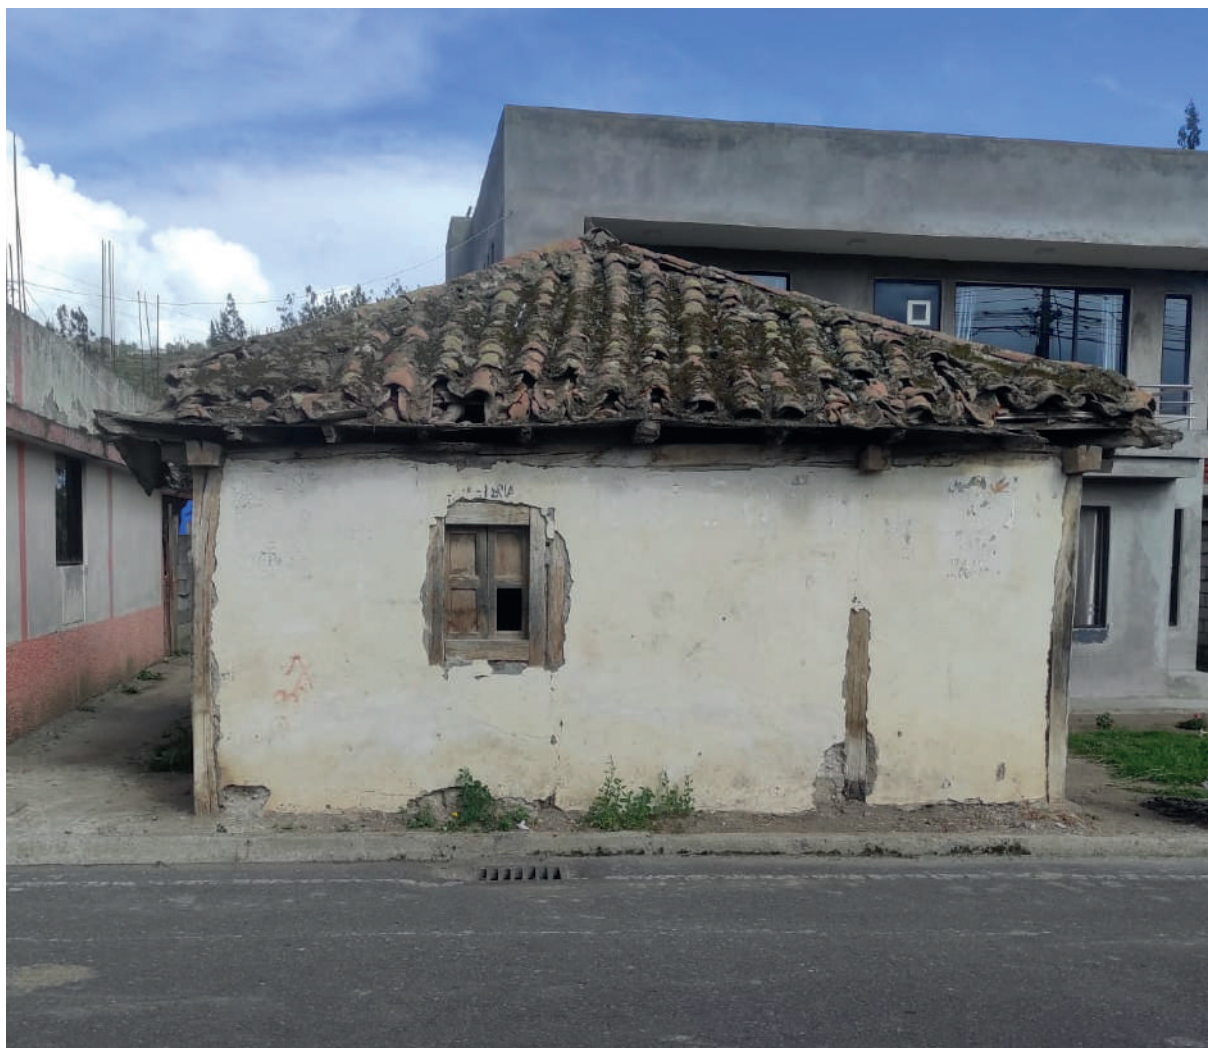
Figura 55. Vivienda Patrimonial 3

VIVIENDA 3		
ASPECTOS DE MATERIALIDAD - TÉCNICO CONSTRUCTIVO		
ELEMENTOS	MATERIALIDAD	GRÁFICO
MUROS/PAREDES	BAHAREQUE	 
CUBIERTA:	La estructura es de MADERA, recubierto con TEJAS DE ARCILLA	 
COLUMNAS/VIGAS:	MADERA	 
CIELOS RASOS	MADERA

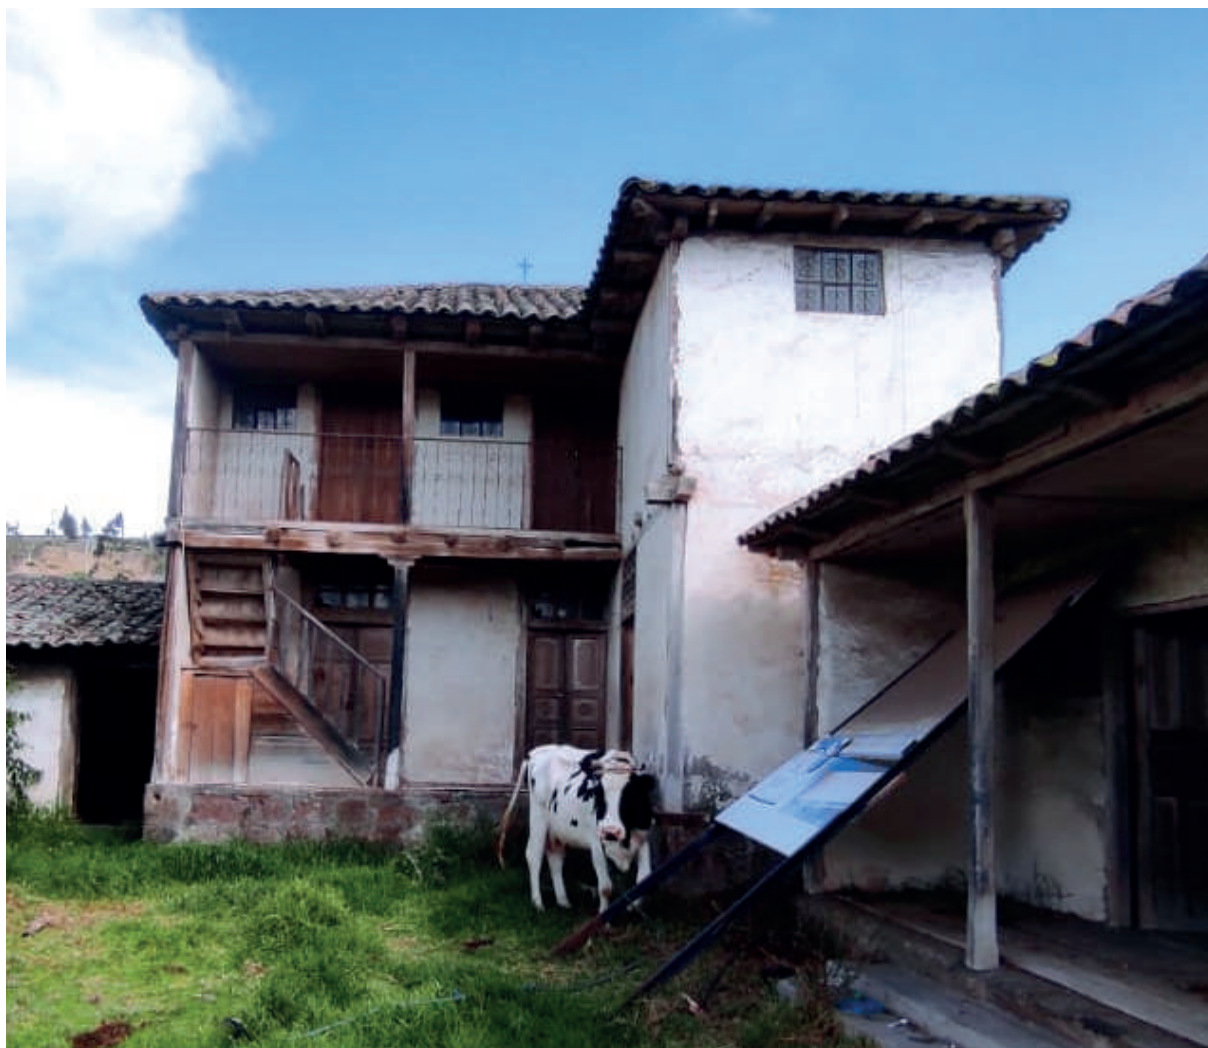
Figura 65. Vivienda Patrimonial 4

VIVIENDA 4		
ASPECTOS DE MATERIALIDAD - TÉCNICO CONSTRUCTIVO		
ELEMENTOS	MATERIALIDAD	GRÁFICO
MUROS/PAREDES	BAHAREQUE	 
CUBIERTA:	La estructura es de MADERA, recubierto con TEJAS DE ARCILLA	 
COLUMNAS/VIGAS:	MADERA	 
LOSAS/ENTREPISOS:	MADERA
