## ESTRATEGIAS

de conservación en la arquitectura vernácula de la  
parroquia Mulaló, Latacunga.

Trabajo de titulación previo a la obtención del título de Arquitecto

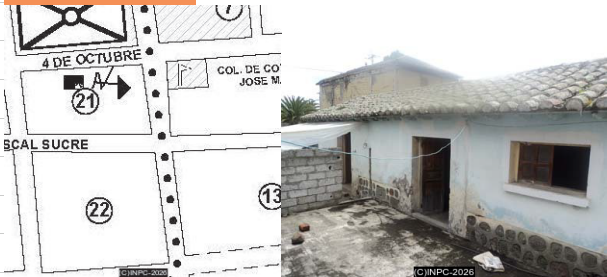
| Campo: | Valor: | Campo: | Valor: |
|---|---|---|---|
| Época de construcción: | Siglo XX (1900 - 1999) | Observaciones complementarias: | Ubicada al fondo del lote, sin conexión interna entre ambientes. |

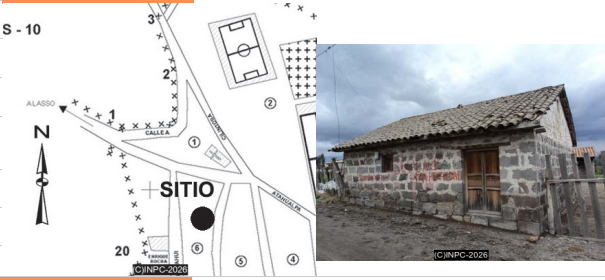
| Campo: | Valor: | Campo: | Valor: |
|---|---|---|---|
| Época de construcción: | Siglo XX (1900 - 1999) | Observaciones complementarias: | Portal posterior con tres pilares de madera sobre basas de piedra. |

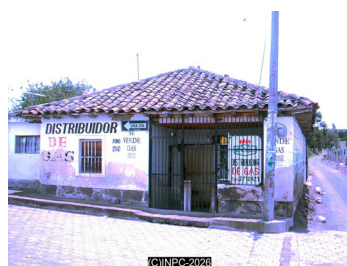
| Campo: | Valor: | Campo: | Valor: | |
|---|---|---|---|--|
| Época de construcción: | Siglo XX (1900 - 1999) | Observaciones complementarias: | Añadido posterior de baño que afecta tipología. | |

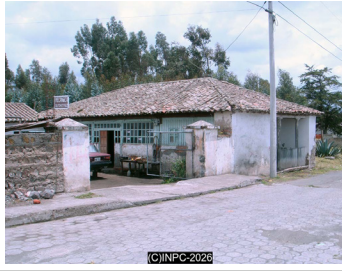
| Campo: | Valor: | Campo: | Valor: |
|---|---|---|---|
| Proyecto: | Edificación de arquitectura vernácula | Valor patrimonial asignado: | Arquitectura tradicional compuesta. |
| Denominación del inmueble: | Vivienda | Grado de protección: | En inventario INPC. |
| Época de construcción: | Siglo XX (1900 - 1999) | Observaciones complementarias: | |

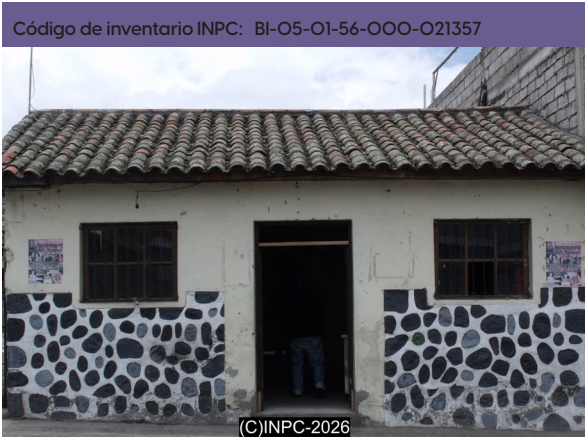
Tabla 25. Fichas de patologías caso 1.

Humedad: Ampliación con fibrocemento sugiere filtraciones (S=2).

Estructurales: "Deteriorado", con añadidos laterales (S=3).

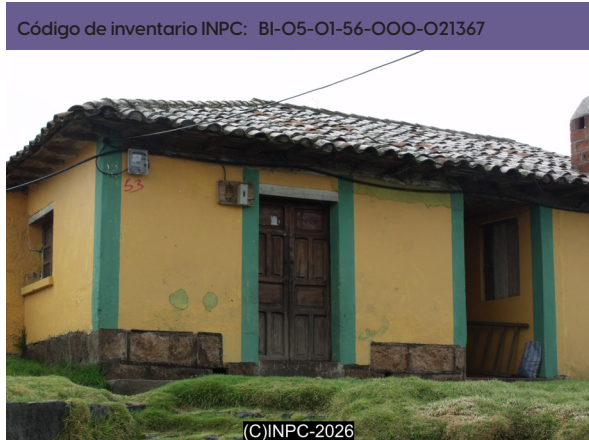
Tabla 26. Fichas de patologías caso 2.

Humedad: No especificada (S=1).

Estructurales: "Deteriorado", con retiros y posible inestabilidad (S=3).

Cubierta: Teja artesanal con posible deterioro (S=2).

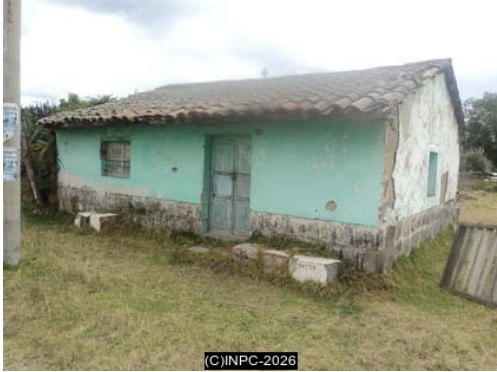
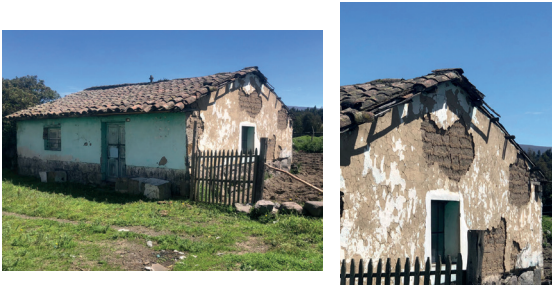
Tabla 27. Fichas de patologías caso 3.

Humedad: No especificada, pero deterioro general sugiere posible humedad (S=1).

Estructurales: Estado deteriorado, requiere intervención en cubierta (S=3).

Materiales: Muros de adobe/piedra con deterioro (S=3).

Biológicas: no posee (S=0).

Intervenciones inadecuadas: Reparaciones no documentadas (S=2).

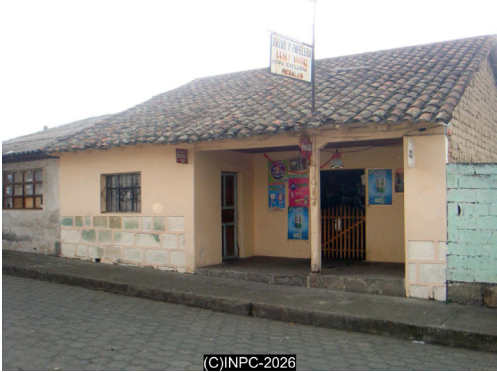
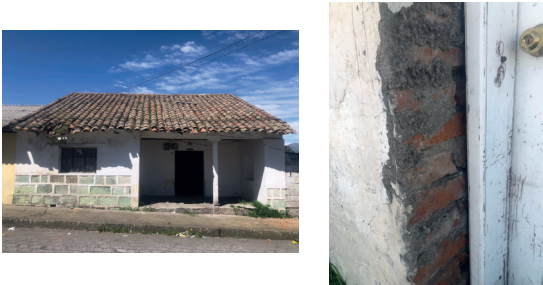
Tabla 28. Fichas de patologías caso 4.

Humedad: No especificada (S=1).

Estructurales: Estado deteriorado, añadido posterior afecta tipología (S=2).

Materiales: Adobe con deterioro (S=2).

Cubierta: Cubierta de teja con posible deterioro (S=2).

Biológicas: no posee (S=0).

Intervenciones inadecuadas: Añadido posterior de habitación que "resta tipología" (S=3).

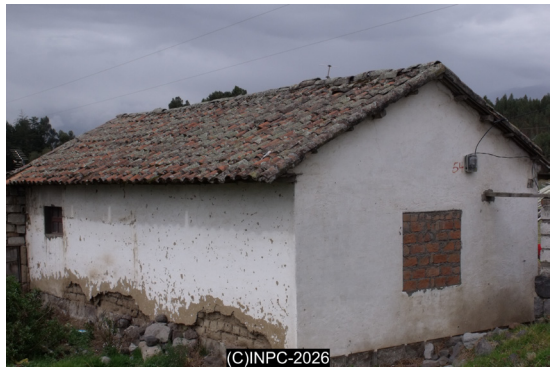
Tabla 29. Fichas de patologías caso 5.

Humedad: En proceso de consolidación (puede indicar humedad previa) (S=O).

Estructurales: "Sólido", pero con consolidación en curso (S=I).

Cubierta: Sin deterioro aparente (S=O).
