**UNIVERSIDAD INDOAMÉRICA**

**GESTIÓN PREVENTIVA PARA RIESGOS FÍSICOS BASADO EN LA NORMA ISO 45001 PARA EL ÁREA DE TALLERES AUTOMOTORES DE LA SIERRAS.A (ASSA) EN LA CIUDAD DE AMBATO.**

Trabajo de titulación previo a la obtención del título de Ingeniero Industrial.

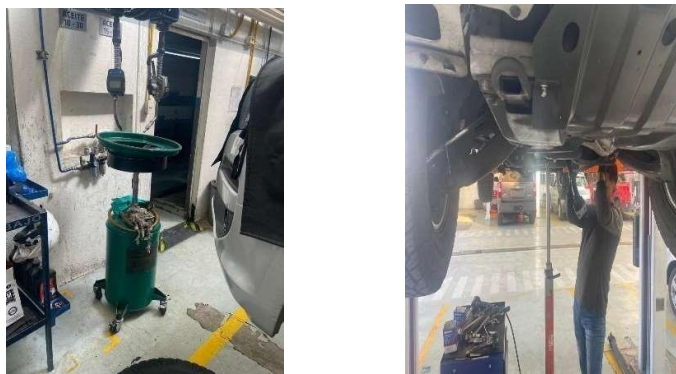
*Imagen 3. Proceso de Lubricación*

vehículo al área de taller, en donde detalla el diagnóstico del vehículo, su estado e información técnica y posibles instrumentos y equipos a utilizar para realizar las reparaciones correspondientes, a continuación, el técnico cambia el lubricante y/o fluidos de lubricación o refrigeración y sus respectivos filtros, el próximo paso es una prueba de encendido de motor para verificar posibles fugas por desajustes en tapones, juntas o colocación de filtro, como último paso se realiza el lavado del vehículo y el motor aplicando desengrasantes, se aspira en el interior del vehículo el tapizado y el piso. Finalmente, el jefe de taller constata las actividades otorgadas al mecánico y escribe el informe que mediante análisis se atribuirá un costo y la secretaria emite la factura y la archiva, se entrega el vehículo por parte del jefe de taller culminando el proceso. En la imagen 3 se presenta al proceso de lubricación.

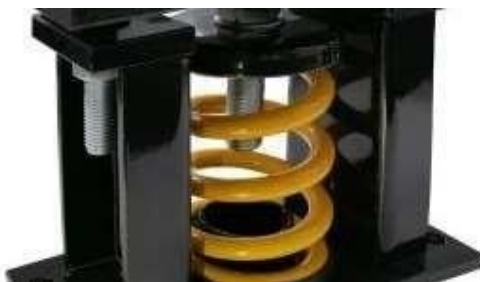
- Reducir la amplitud de las vibraciones del foco original ya sea a través de la disminución de impactos o impulsos, con el aislamiento de vibraciones o con absorbentes dinámicos, como se observa en la siguiente imagen 1.

*Imagen 1- Sistema de absorción de vibraciones*

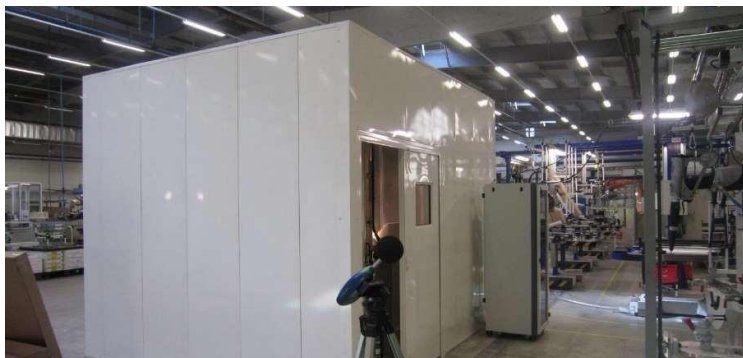
amortiguantes o disipadores de ondas de ruido, materiales de absorción de ruido como cabinas acústicas, tal cual se indica en la siguiente imagen 2:

*Imagen 2 - Cabinas de aislamiento acústico.*

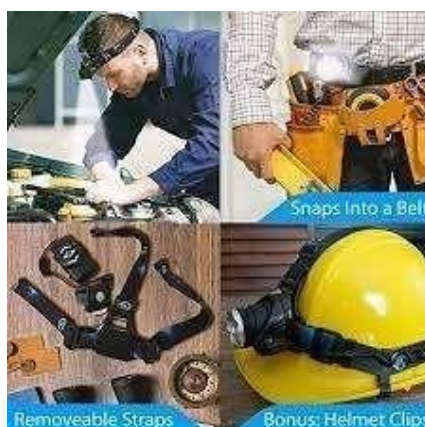
- Otro punto en el cual se debe trabajar como punto de gestión hacia los trabajadores, es la dotación de lámparas portátiles para la inspección de sitios de difícil acceso donde se necesite la observación de detalles, como códigos de partes, ajustes de piezas pequeñas en los automotores y/o la detección de averías en partes pequeñas del motor, además de la utilización de lámparas estroboscópicas, para el chequeo visual de piezas en movimiento, ver imagen 6.

*Imagen 6 - Tipos de lámparas de inspección*

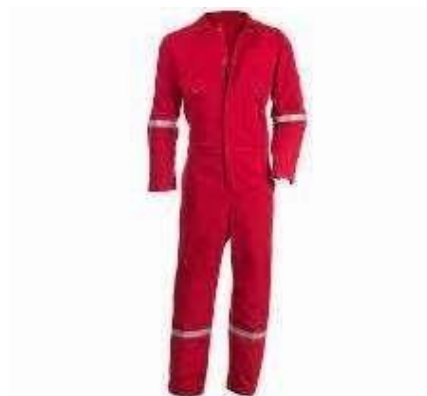
- Dotar a los trabajadores de ropa de trabajo que ayude con la confortabilidad térmica según las actividades dinámicas que ellos realizan, y de las condiciones de radiación solar indirecta, circulación de aire dentro de la nave de servicio, dicha dotación de ropa de trabajo recomendada es, un overol de tela compuesta entre tela de mezclilla de algodón y fibras sintéticas, el mismo debe contar con sus respectivas cintas reflectantes, como se puede ver en el ejemplo, ver imagen 7.

*Imagen 7 - Overol de trabajo con cintas reflectivas*
