**LEVANTAMIENTO HISTÓRICO ARQUITECTÓNICO DE LA IGLESIA
MATRIZ DEL CANTÓN SAQUISILÍ.**

Trabajo de titulación previo a la obtención del título de Arquitecto Urbanista

El objetivo de esta investigación es crear un levantamiento histórico arquitectónico de la iglesia matriz del Cantón Saquisilí, provincia de Cotopaxi, recuperando información del contexto histórico y arquitectónico patrimonial de esta edificación. Esta investigación es de tipo cualitativa, documental - bibliográfica y de campo. Como primera instancia se analizó referentes investigativos de autores como: Alexandra Kennedy, Alfonso Ceballos y Jesús Ángel Coronado mismos que sirvieron para la determinación de la metodología. Se aplicó en cuatro etapas: recolección de la información de documentos históricos, archivos religiosos de la Arquidiócesis de Quito, bibliotecas y documentos pertenecientes a colecciones particulares, la segunda etapa consistió en ordenar la información, la tercera etapa fue la visita de campo y la cuarta etapa consistió en verificar la información. Los datos para esta investigación se recolectaron en 71 fichas de las cuales se concluye: La iglesia pasó por dos etapas constructivas lideradas por el

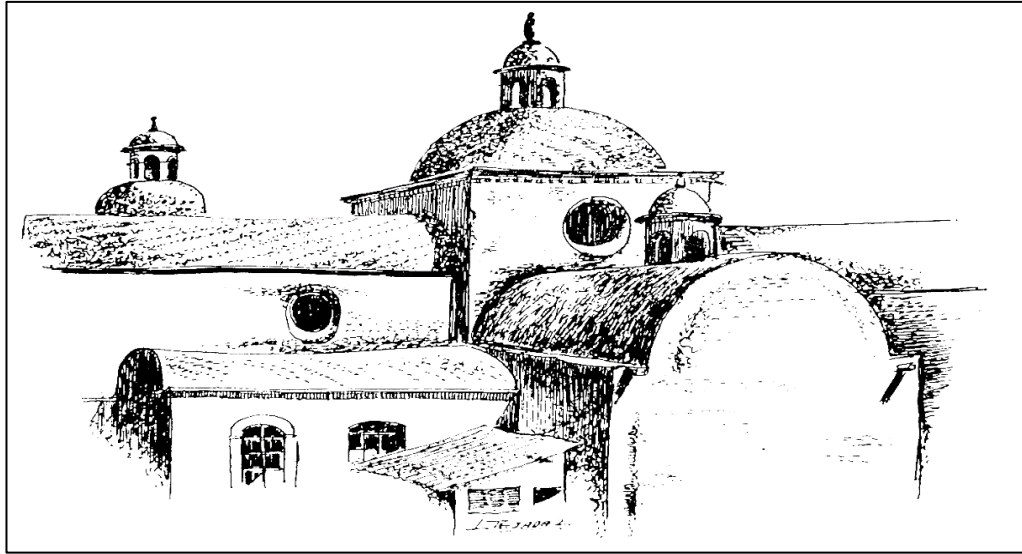
Gráfico 2: Aspecto Volumétrico del templo de Pujilí
Fuente: (Solís, 1974)

Se sugiere normas convenientes para la preservación y restauración, de, con el propósito de mantener el aspecto, y la riqueza cultural y ancestral que nos ha sido legada. En la gráfica 1 se muestra el templo matriz de Pujilí, en la gráfica 2 se detalla el aspecto volumétrico, bóvedas de medio cañón, cimborrio cuadrangular, cúpula del crucero, linternas y capulines

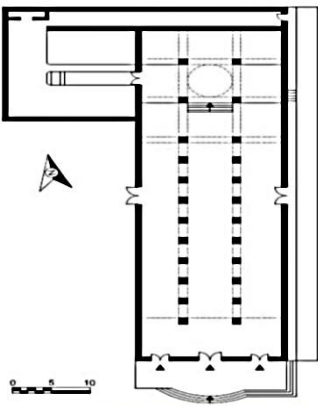
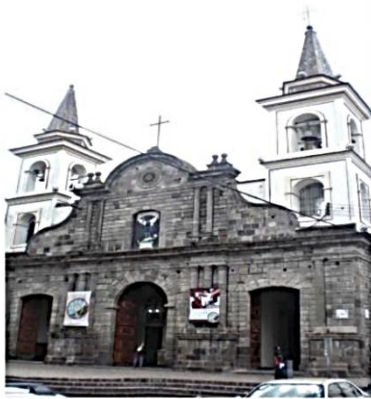
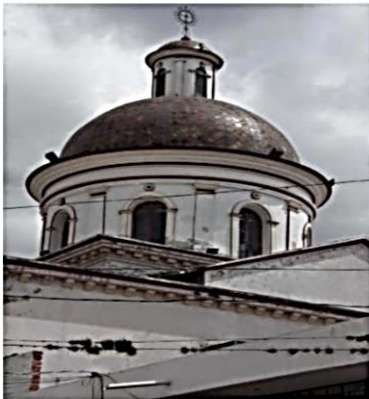
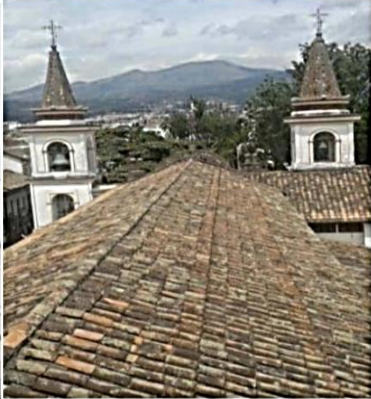
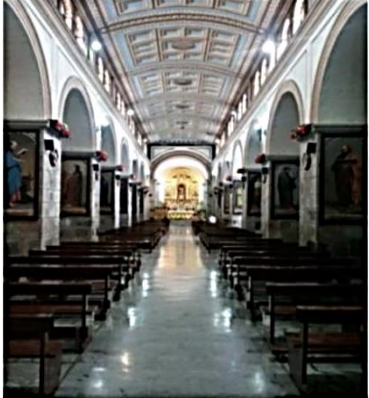
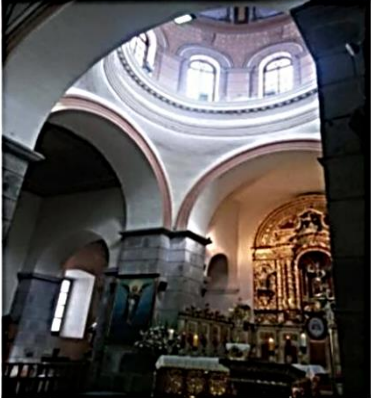
Gráfico 5: Ficha de datos obtenidos de la Catedral.
Fuente: (Coronado & Cala, 2017)

En la gráfica 5 se muestra la ficha de datos usada por Coronado & Cala, (2017) en la investigación realizada.

Configuración arquitectónica	Tres naves: la central con semibóveda y las laterales con techo plano.
Estructura	Cimentación en piedra; muros y columnas en piedra; arcos y paredes en ladrillo.
Fachada principal	Fachada principal de piedra labrada, rematada con dos torres de ladrillo enlucido y pintado.
Espacios interiores	Pilares en piedra y el resto enlucido y pintado. Cúpula circular en el crucero.
Cubierta	Estructura de la cubierta de madera y cubrición en teja.

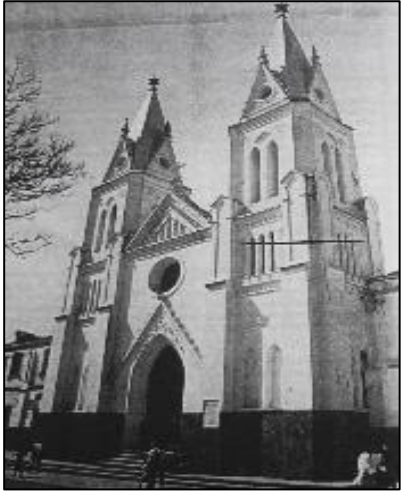
Estilo	Definición	Ejemplo de Aplicación
Neogótico	Según Alfonso Ceballos, este estilo, trata de recuperar el estilo gótico del siglo XIX.

<p data-bbox="831 1196 1278 1249">Gráfico 6: Iglesia de la Magdalena Quito. Fuente: (Libro, Obra de Padre Bruning)</p>
Neo románico	Estilo que trata de reproducir el estilo románico de siglos pasados.

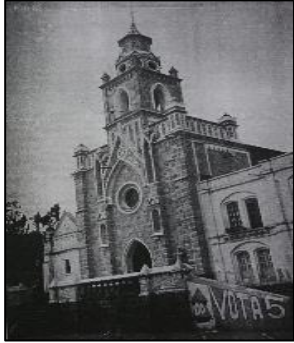
<p>Gráfico 8: San Sebastián de Quito. Fuente: (Libro, Obra de Padre Bruning)</p>
Muro en Piedra Labrada	San Felipe de Latacunga

<p>Gráfico 9: San Felipe de Latacunga. Fuente: (Libro, Obra de Padre Bruning)</p>
Muro en Adobe	San Miguelito Pillaro

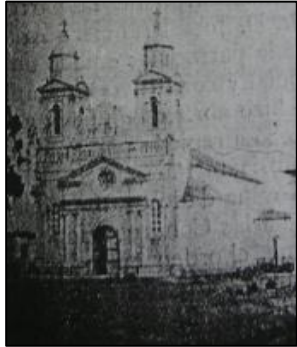
<p>Gráfico 10: San Miguelito Píllaro. Fuente: (Libro, Obra de Padre Bruning)</p>

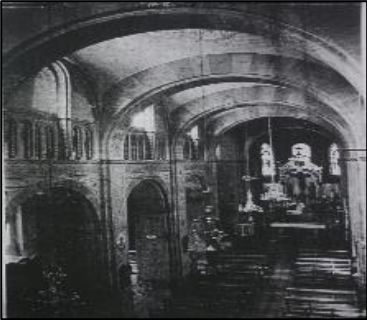
Columna o pilastra (octogonales y circulares)	Ejemplo de Aplicación	Fotografía
Ladrillo	San Roque Quito.

<p>Gráfico 10: San Roque Quito. Fuente: (Libro, Obra de Padre Bruning)</p>
Piedra	Iglesia de Conocoto

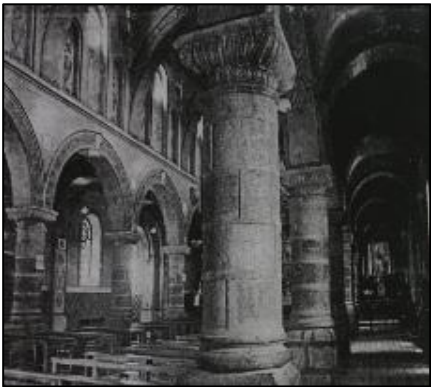
<p>Gráfico 11: Iglesia de Conocoto. Fuente: (Libro, Obra de Padre Bruning)</p>
Madera	Iglesia del Colegio la Inmaculada en Quito.

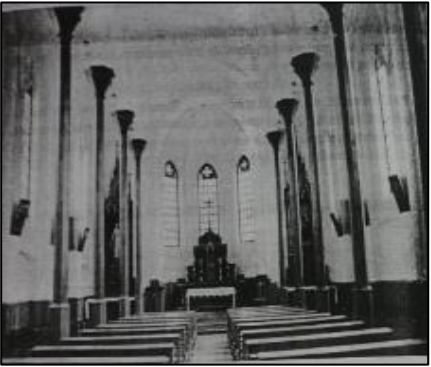
<p>Gráfico 12: Iglesia del Colegio la Inmaculada en Quito. Fuente: (Libro, Obra de Padre Bruning)</p>

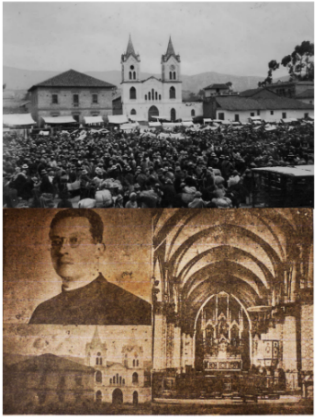
Tabla 16: Síntesis de la forma arquitectónica de la iglesia matriz de Saquisilí

IGLESIA MATRIZ DEL CANTÓN SAQUISILÍ	
RESULTADO DE LA FORMA	
Forma	Fuente
Forma de la Planta	(Ficha 64)
Forma de la bóveda	(Ficha 65- 70)
Forma de pilastras	(Ficha 65)
Forma del techo	(Ficha 67- 68)
Forma de las torres	(Fichas 71 Trabajo de campo-66- 67- 68)
<p>La investigación bibliográfica arroja datos, nos permiten elaborar una interpretación de la forma y funcionalidad del templo, además la visita de campo permitió realizar una medición de las torres, las cuales son el único vestigio de la iglesia que había sido derrocada.</p>

Este sistema constructivo de la iglesia, se basa en una técnica en la cual pedazos de materiales pétreos (piedra pómez) se unian entre sí, por medio de morteros colocándose en una forma de aparejo estructural, la información expuesta la podemos corroborar en las (Fichas 63-70).

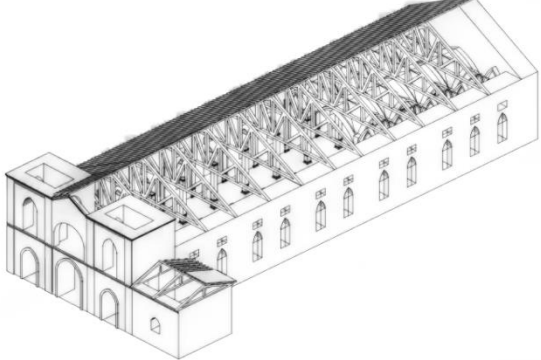
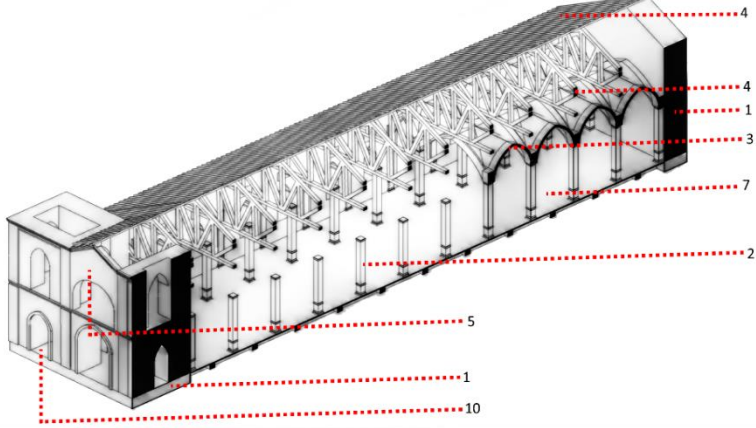
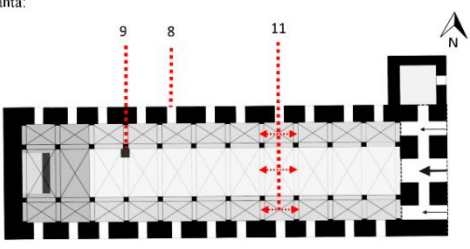
Tabla 17: Síntesis arquitectónico de la primera iglesia matriz de Saquisilí

IGLESIA DEL PERÍODO 1889-1899		
<p>La construcción del templo, se inició el 20 de Febrero de 1890 a cargo del padre José David Pinto Coba oriundo de Saquisilí, esta edificación en aquellos años no fue construida en su totalidad, mirar informacion en las fichas (9 hasta la 18).</p>		
INTERPRETACIÓN GRAFICA

CONSTRUCCIÓN		
Nº	ELEMENTO CONSTRUIDO	FUENTE
1	Paredes, cimientos	(Ficha 12)
2	Pilastras	(Ficha 17)
3	Arco toral	(Ficha 17-27-28)
4	Cubierta	(Ficha 27-22)
5	Fachada (estilo incognito)	(Ficha 11)
6	Torres (incompleto)	(Ficha 17)
7	Piso del presbiterio	(Ficha 17-27)
8	Ventanas de ordenes superior e inferior	(Ficha 17)
9	Pulpito	(Ficha 17)
10	Puertas	(Ficha 17)
11	Naves	(Ficha 17)

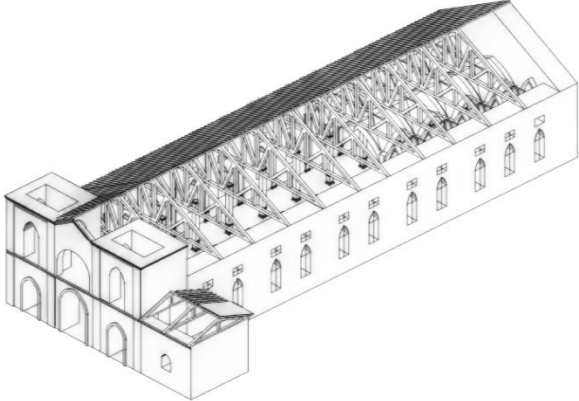
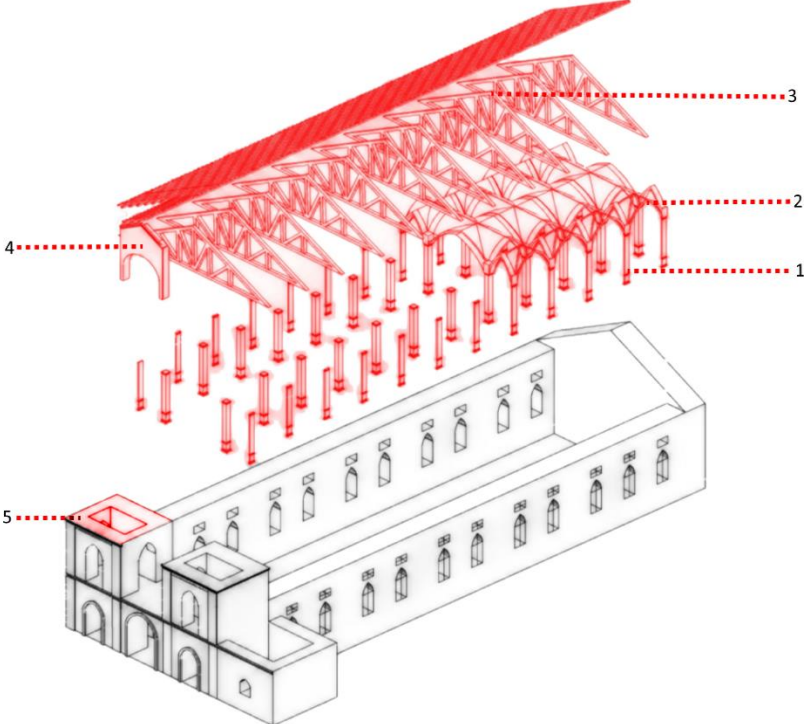
Tabla 19: Síntesis arquitectónica de la destrucción de la primera construcción de la iglesia matriz de Saquisilí

DESTRUCCIÓN DEL TEMPLO 1899-1906		
En la etapa del Padre Víctor María Torres Jurado como párroco de Saquisilí, se derrocó la mayor parte de la iglesia nueva, después de examinar la edificación varios profesionales.		
DESTRUCCIÓN		MOTIVO DE LA DESTRUCCIÓN
Nº	ELEMENTO DESTRUIDO	FUENTE
1	Pilastras	(Ficha 28)
2	Arco toral	(Ficha 27-28)
3	Techo estructural	(Ficha 28)
4	Fachada	(Ficha 88)
5	Completar Torres	(Ficha 28)
Estos elementos arquitectónicos se encontraban mal contruidos según el informe emitido por el instituto salesiano realizado a la iglesia de Saquisilí, esta información se la puede corroborar en las (Fichas 25-27-28).		
INTERPRETACIÓN GRAFICA		
CONSTRUCCION

En 1901 el padre Víctor Torres encargado de las labores eclesiásticas del cantón solicita al Arzobispo que envíe al arquitecto Smith a inspeccionar la obra porque presenta graves fallas estructurales.

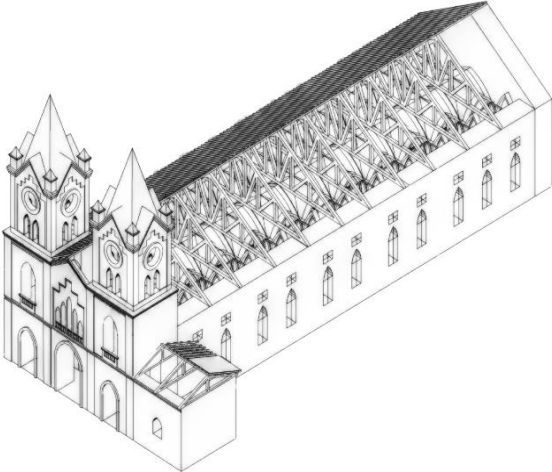
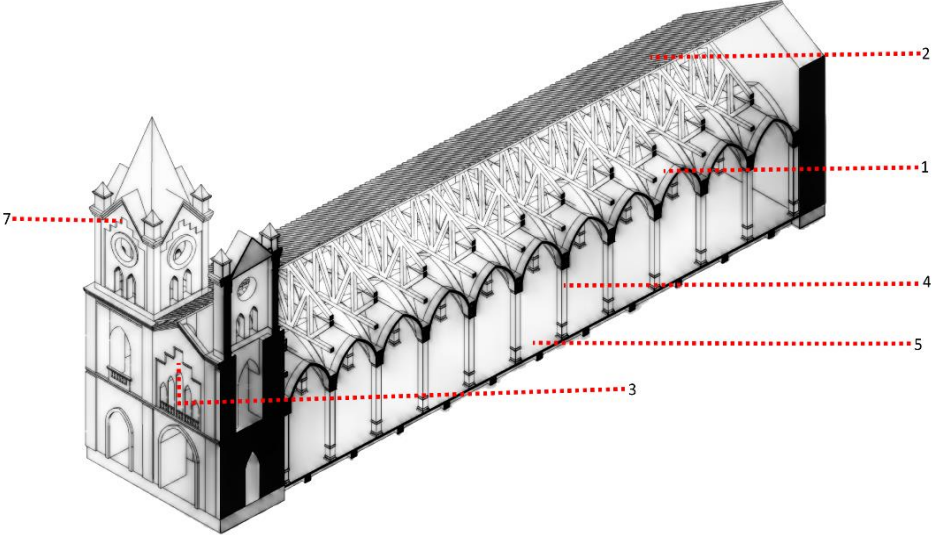
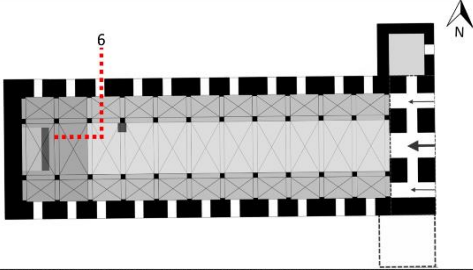
Tabla 141: Síntesis arquitectónica de la construcción de la segunda iglesia de Bruning

IGLESIA DEL BRUNING 1906-1925		
<p>Los trabajos de la reconstrucción empezaron en Febrero de 1908, los planos de esta nueva edificación los realizó el padre lazarista Pedro Humberto Bruning, de origen alemán, que llegó al Ecuador en 1899.</p>		
INTERPRETACIÓN GRÁFICA

CONSTRUCCIÓN		
Nº	ELEMENTO CONSTRUIDO	FUENTE
1	Bóvedas (arco toral)	(Ficha 36)
2	Techo	(Ficha 35)
3	Fachada	(Ficha 36)
4	Pilastras	(Ficha 39)
5	Entablado	(Ficha 44)
6	Decoración del interior	(Ficha 47)
7	Torres	(Alfonso Ceballos 1994)
		<p>Planta:</p>

<p>Este sistema constructivo de la iglesia, se basa en una técnica en la cual pedazos de materiales pétreos (piedra pómez) se unían entre sí, por medio de morteros colocándose en una forma de aparejo estructural, la información expuesta la podemos corroborar en las (Fichas 63-70), además se hace referencia a lo antes citado de Alfonso Ceballos de las características constructivas y estructurales que Pedro Bruning utilizaba en sus obras.</p>

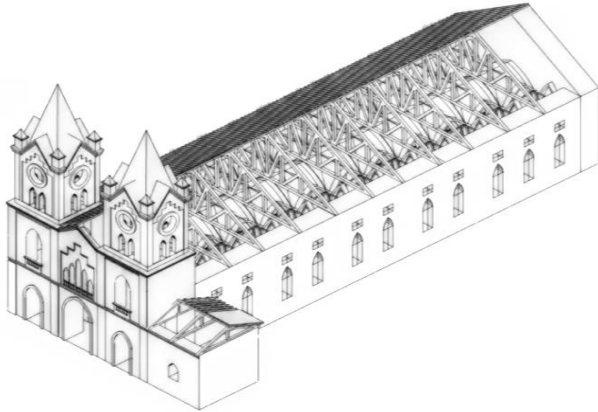
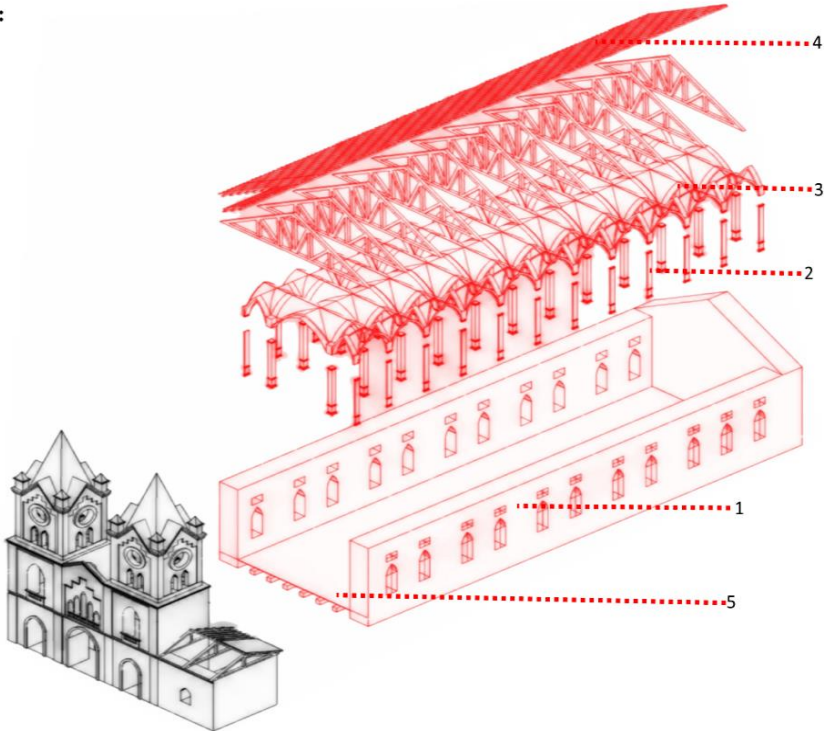
Tabla 23: Síntesis arquitectónica de la destrucción de la segunda iglesia de Bruning

DESTRUCCIÓN DEL TEMPLO 1970			
Gino Villacís Gallo en su obra "Patrimonio artístico religioso de la ciudad de Latacunga y de la provincia de Cotopaxi" afirma que el templo derrocado sufrió serias averías por acción de diversos temblores y del tiempo, en el periodo del padre Félix Benigno Morales.			
DESTRUCCIÓN		MOTIVO DE LA DESTRUCCIÓN	
Nº	ELEMENTO DESTRUIDO	FUENTE	Según las investigaciones de Gino Villacís y José López el templo sería derrumbado por decisiones religiosas y de decisiones estructurales por la afectación de un terremoto.
1	Paredes	José López (1992) Gino Villacís (1986)	
2	Pilastras		
3	Bóvedas		
4	Techo		
5	Piso		
INTERPRETACIÓN GRÁFICA			
CONSTRUCCIÓN:

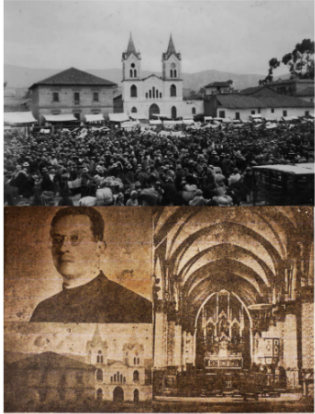
Tabla 1: Síntesis de la forma arquitectónica de la iglesia matriz de Saquisilí

IGLESIA MATRIZ DEL CANTÓN SAQUISILÍ	
RESULTADO DE LA FORMA	
Forma	Fuente
Forma de la Planta	(Ficha 64)
Forma de la bóveda	(Ficha 65- 70)
Forma de pilastras	(Ficha 65)
Forma del techo	(Ficha 67- 68)
Forma de las torres	(Fichas 71 Trabajo de campo-66- 67- 68)

<p>La investigación bibliográfica arroja datos, nos permiten elaborar una interpretación de la forma y funcionalidad del templo, además la visita de campo permitió realizar una medición de las torres, las cuales son el único vestigio de la iglesia que había sido derrocada.</p>

<p>Descripción: Este sistema constructivo de la iglesia, se basa en una técnica en la cual pedazos de materiales pétreos (piedra pómez) se unian entre sí, por medio de morteros co locándose en una forma de aparejo estructural, la información expuesta la pode mos corroborar en las (Fichas 63-70).</p>

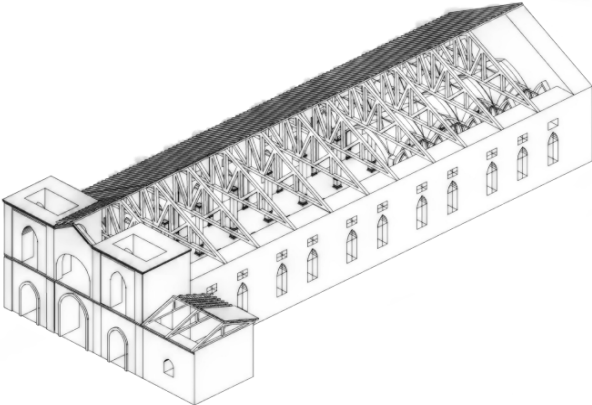
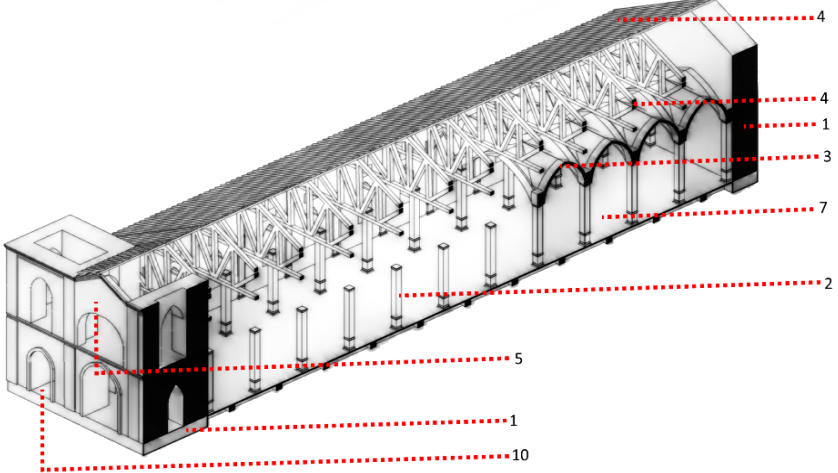
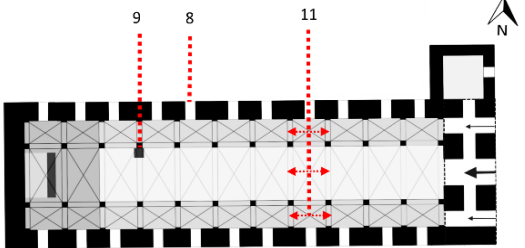
IGLESIA DEL PERÍODO 1889-1899		
<p>La construcción del templo, se inició el 20 de Febrero de 1890 a cargo del padre José David Pinto Coba oriundo de Saquisilí, esta edificación en aquellos años no fue construida en su totalidad, mirar informacion en las fichas (9 hasta la 18).</p>		
INTERPRETACIÓN GRAFICA

CONSTRUCCIÓN		
Nº	ELEMENTO CONSTRUIDO	FUENTE
1	Paredes, cimientos	(Ficha 12)
2	Pilastras	(Ficha 17)
3	Arco toral	(Ficha 17-27-28)
4	Cubierta	(Ficha 27-22)
5	Fachada (estilo incognito)	(Ficha 11)
6	Torres (incompleto)	(Ficha 17)
7	Piso del presbiterio	(Ficha 17-27)
8	Ventanas de ordenes superior e inferior	(Ficha 17)
9	Pulpito	(Ficha 17)
10	Puertas	(Ficha 17)
11	Naves	(Ficha 17)
<p>Planta:</p>

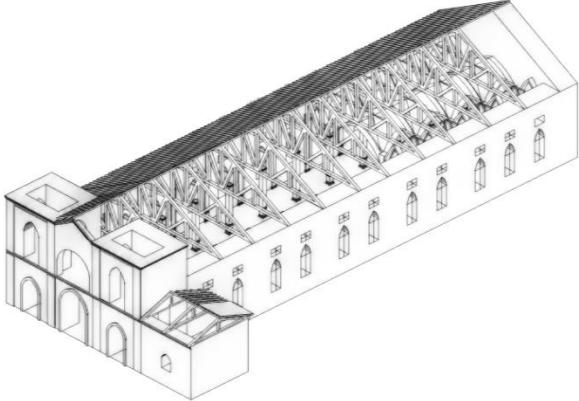
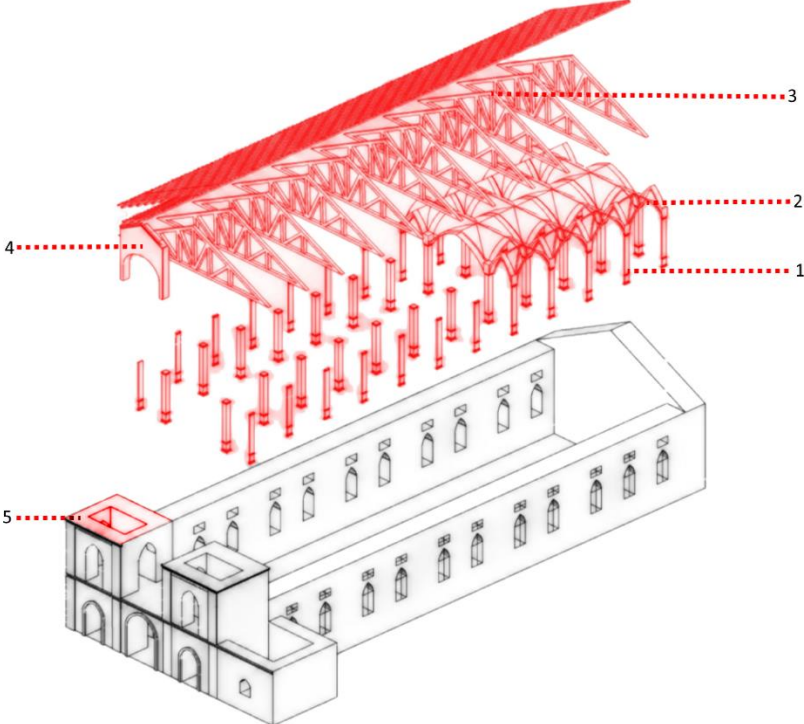
DESTRUCCIÓN DEL TEMPLO 1899-1906		
En la etapa del Padre Víctor María Torres Jurado como párroco de Saquisilí, se derrocó la mayor parte de la iglesia nueva, después de examinar la edificación varios profesionales.		
DESTRUCCIÓN		MOTIVO DE LA DESTRUCCIÓN
Nº	ELEMENTO DESTRUIDO	FUENTE
1	Pilastras	(Ficha 28)
2	Arco toral	(Ficha 27-28)
3	Techo estructural	(Ficha 28)
4	Fachada	(Ficha 88)
5	Completar Torres	(Ficha 28)
Estos elementos arquitectónicos se encontraban mal contruidos según el informe emitido por el instituto salesiano realizado a la iglesia de Saquisilí, esta información se la puede corroborar en las (Fichas 25-27-28).		
INTERPRETACIÓN GRAFICA		
CONSTRUCCION

concluye debido a que el Padre Pinto acabo su servicio en Saquisilí. Con la llegada del Padre Víctor Torres, la obra no se concluye, sino que se derroca debido a fallas estructurales según el Informe salesiano, en esta época entra en auge la revolución liberal que despoja del poder político a la iglesia y se conforma una junta parroquial para la realización de obras, contrariamente a la realidad del país, la devoción católica aumenta en Saquisilí y con la ayuda del Padre Bruning comienza la construcción de la segunda etapa de la iglesia. La economía del país se mejora debido a las exportaciones de cacao. Entre los años 1925 y 1970 no existen grandes factores que causen cambios abruptos en la iglesia a excepción de ciertas reparaciones debido a fenómenos naturales. En 1970 el Padre Félix Morales derroca la iglesia de Bruning por un motivo que no aclarado.

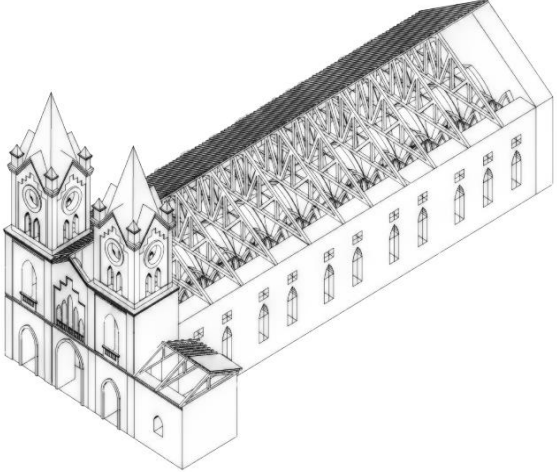
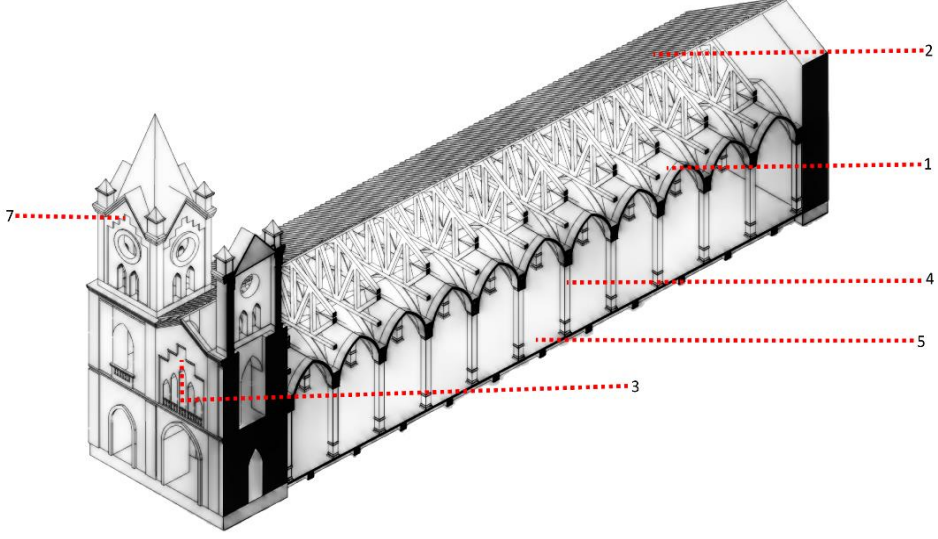
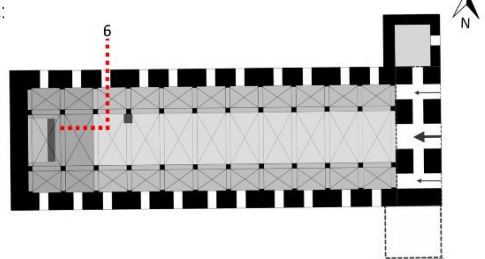
IGLESIA DEL BRUNING 1906-1925		
<p>Los trabajos de la reconstrucción empezaron en Febrero de 1908, los planos de esta nueva edificación los realizó el padre lazarista Pedro Humberto Bruning, de origen alemán, que llegó al Ecuador en 1899.</p>		
INTERPRETACIÓN GRÁFICA

CONSTRUCCIÓN		
Nº	ELEMENTO CONSTRUIDO	FUENTE
1	Bóvedas (arco toral)	(Ficha 36)
2	Techo	(Ficha 35)
3	Fachada	(Ficha 36)
4	Pilastras	(Ficha 39)
5	Entablado	(Ficha 44)
6	Decoración del interior	(Ficha 47)
7	Torres	(Alfonso Ceballos 1994)

Este sistema constructivo de la iglesia, se basa en una técnica en la cual pedazos de materiales pétreos (piedra pómez) se unían entre sí, por medio de morteros colocándose en una forma de aparejo estructural, la información expuesta la podemos corroborar en las (Fichas 63-70), además se hace referencia a lo antes citado de Alfonso Ceballos de la características constructivas y estructurales que Pedro Bruning utilizaba en sus obras.

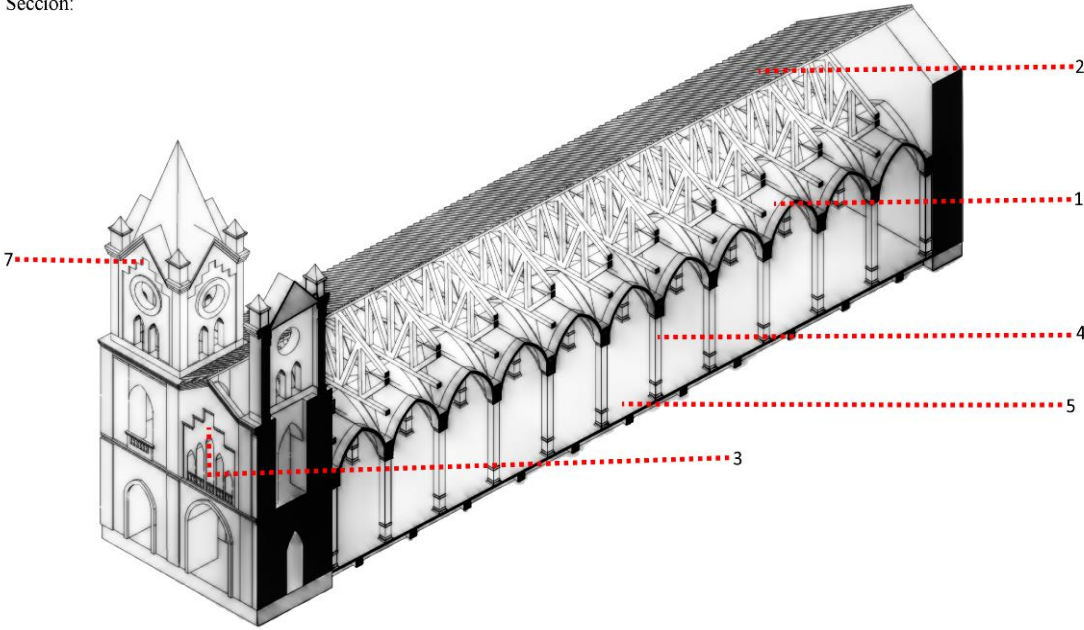
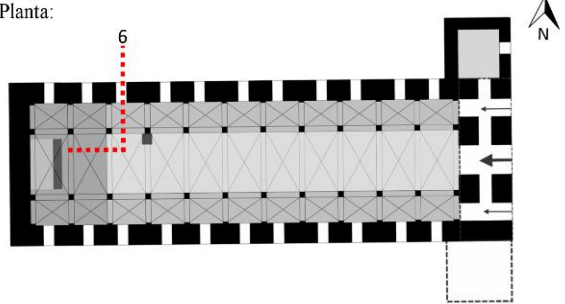
IGLESIA DEL BRUNING 1906-1925				
<p>La información encontrada, en la investigación realizada por Alfonso Ceballos se puede conocer que Bruning, utilizo metal para construir los chapiteles de las torres, cabe recalcar que este material era nuevo para aquella época.</p>				
INTERPRETACIÓN GRAFICA				
<p>Seccion:</p>

1	Quincha	(Alfonso Ceballos 1994)		
2	Madera	(Ficha 70)		
3	Piedra pómez	(Ficha 71)		
4	Materiales pétreos	(Alfonso Ceballos 1994)		
5	Madera	(Ficha 44)		
6	Pintura	(Alfonso Ceballos 1994)		
7	Piedra pómez	(Ficha 71)		
Construcción con Tierra: Barro, Piedra Pomez.		Madera: Chaguarquero, Carrizo con cabuya.	Madera: Capuli, Eucalipto.	Techo: Teja.

<p>Las imágenes de los materiales, fueron extraídas de los libros, "LA OBRA DEL PADRE BRUNING" y "ARQUITECTURA TRADICIONAL EN AZUAY Y CAÑAR", además estas investigaciones corroboran, que varios pueblos hispanos utilizaban estos materiales en la construcción de este tipo de edificaciones, especialmente la piedra y el barro.</p>

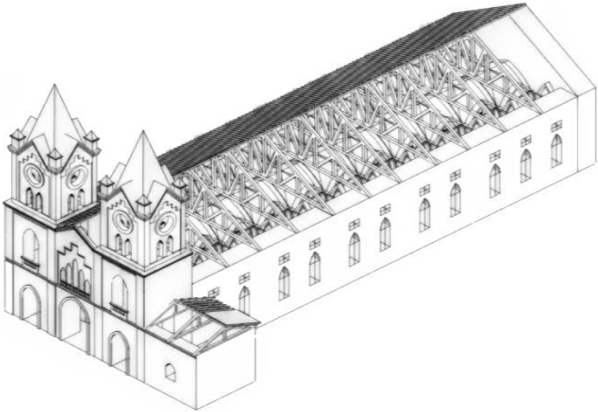
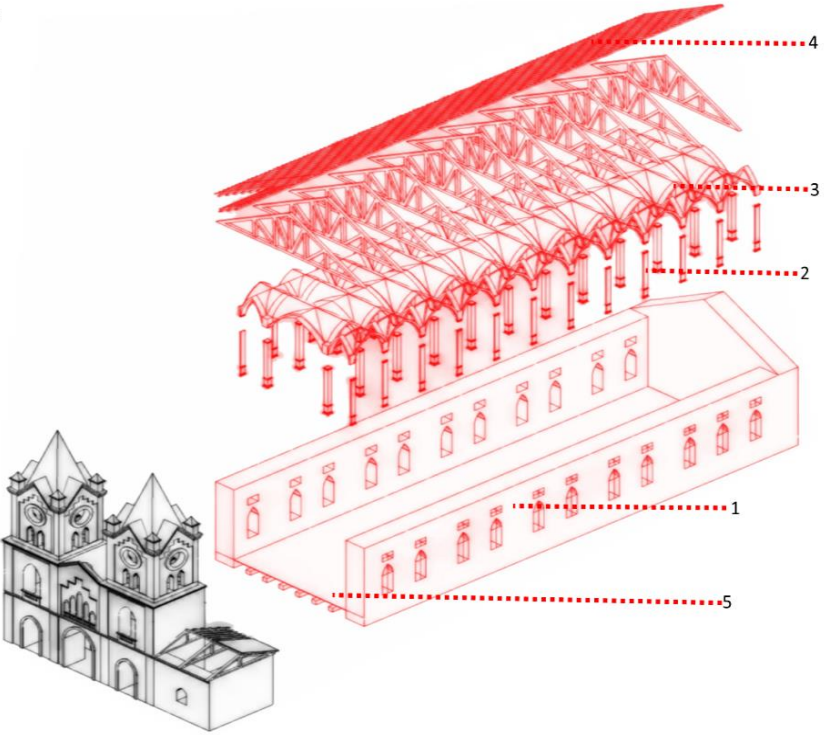
DESTRUCCIÓN DEL TEMPLO 1970			
Gino Villacís Gallo en su obra "Patrimonio artístico religioso de la ciudad de Latacunga y de la provincia de Cotopaxi" afirma que el templo derrocado sufrió serias averías por acción de diversos temblores y del tiempo, en el periodo del padre Félix Benigno Morales.			
DESTRUCCIÓN			MOTIVO DE LA DESTRUCCIÓN
Nº	ELEMENTO DESTRUIDO	FUENTE	Según las investigaciones de Gino Villacís y José López el templo sería derrumbado por decisiones religiosas y de cisiones estructurales por la afectación de un terremoto.
1	Paredes	José López (1992) Gino Villacís (1986)	
2	Pilastras		
3	Bóvedas		
4	Techo		
5	Piso		
INTERPRETACIÓN GRAFICA			
CONSTRUCCIÓN:
